RELATÓRIO DE VISITA TÉCNICA

CEI Parque Residencial Imperador
Solar Construções, Projetos e Consultoria Ltda.

NOVEMBRO/2012

Natureza e finalidade da edificação: CEI

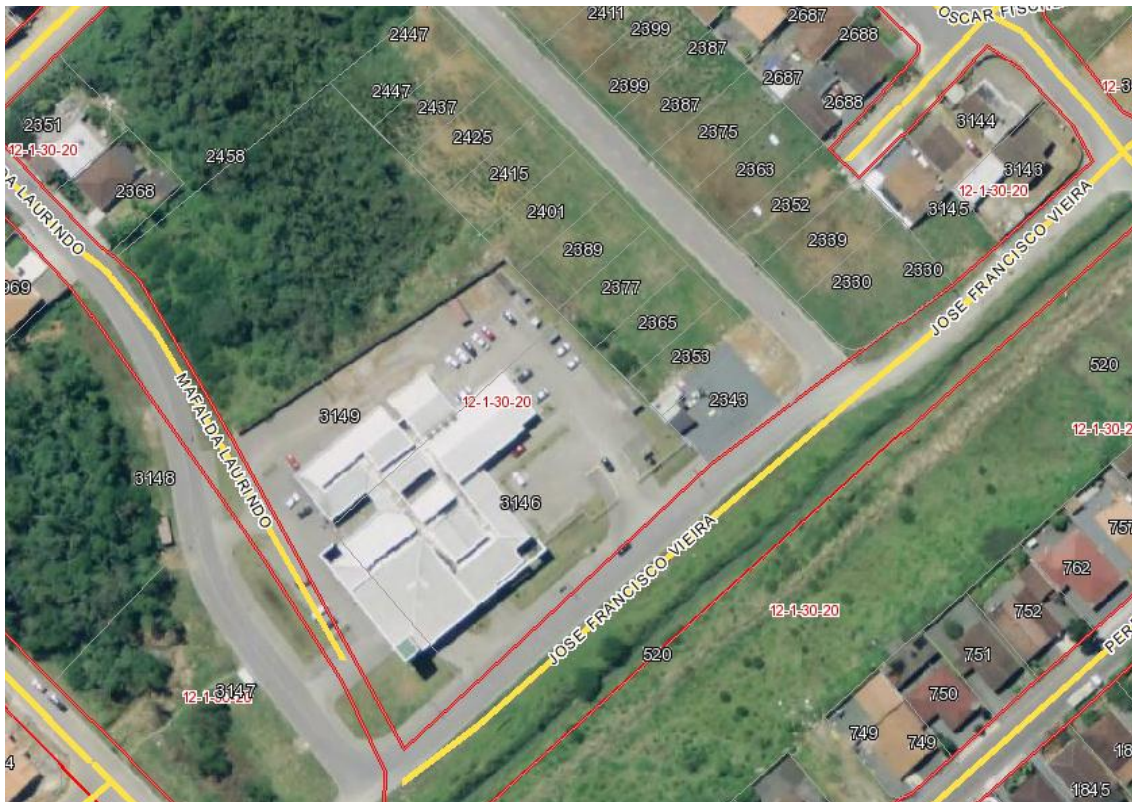
Foto do terreno 01 - vista geral do terreno e entorno

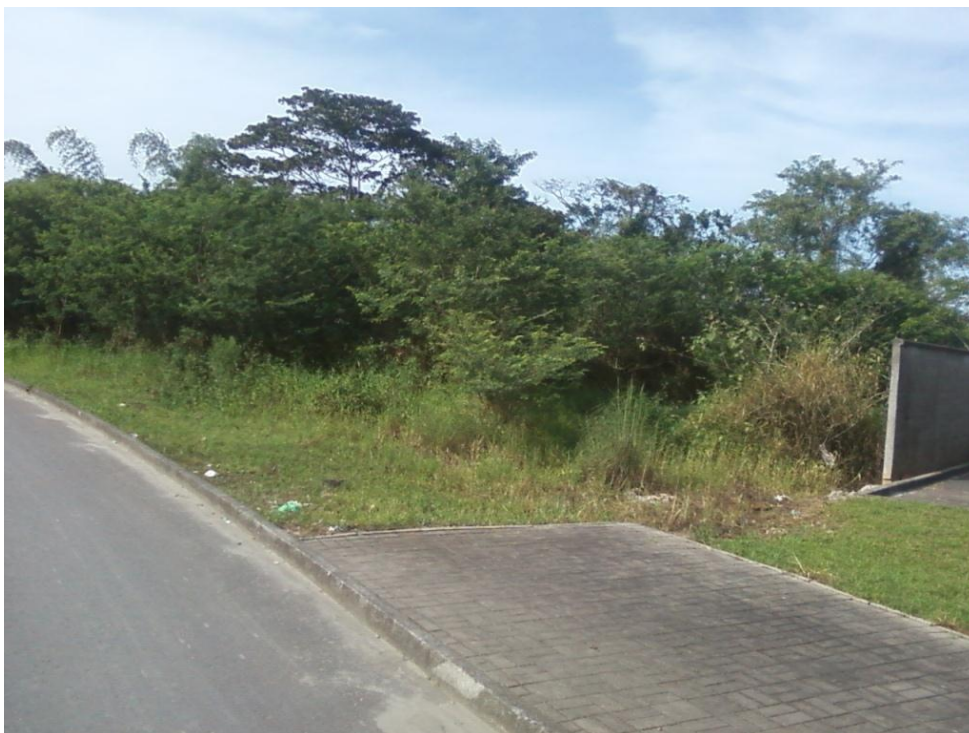
Foto do terreno 02 - Vista do muro de divisa com o P.A.

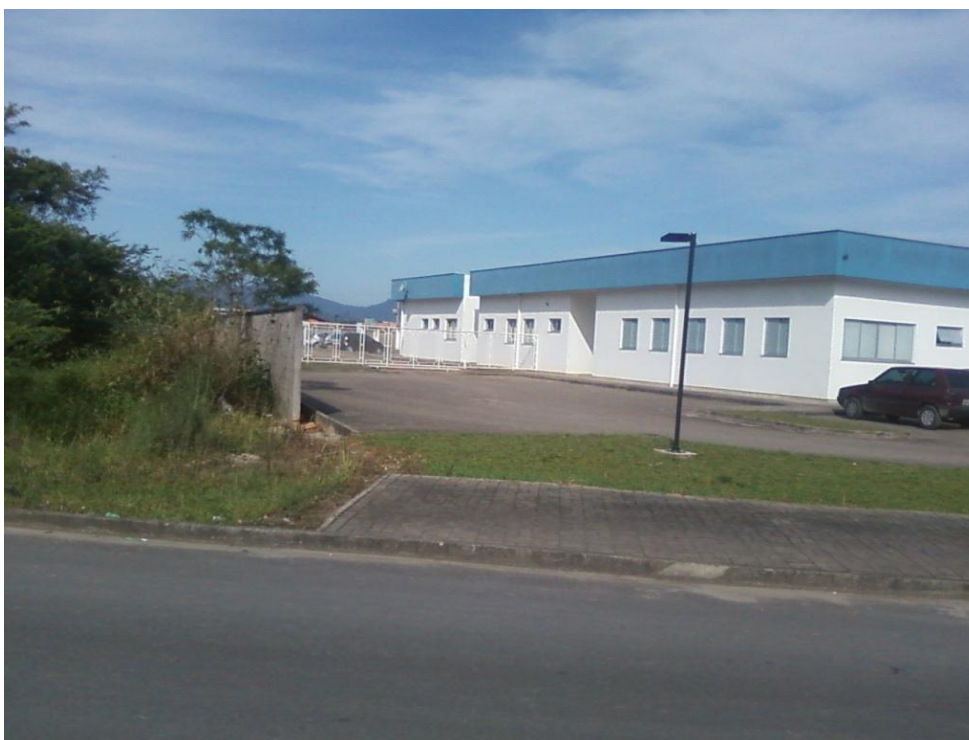
Foto do terreno 03 - Vista do P.A. (vizinho do terreno)

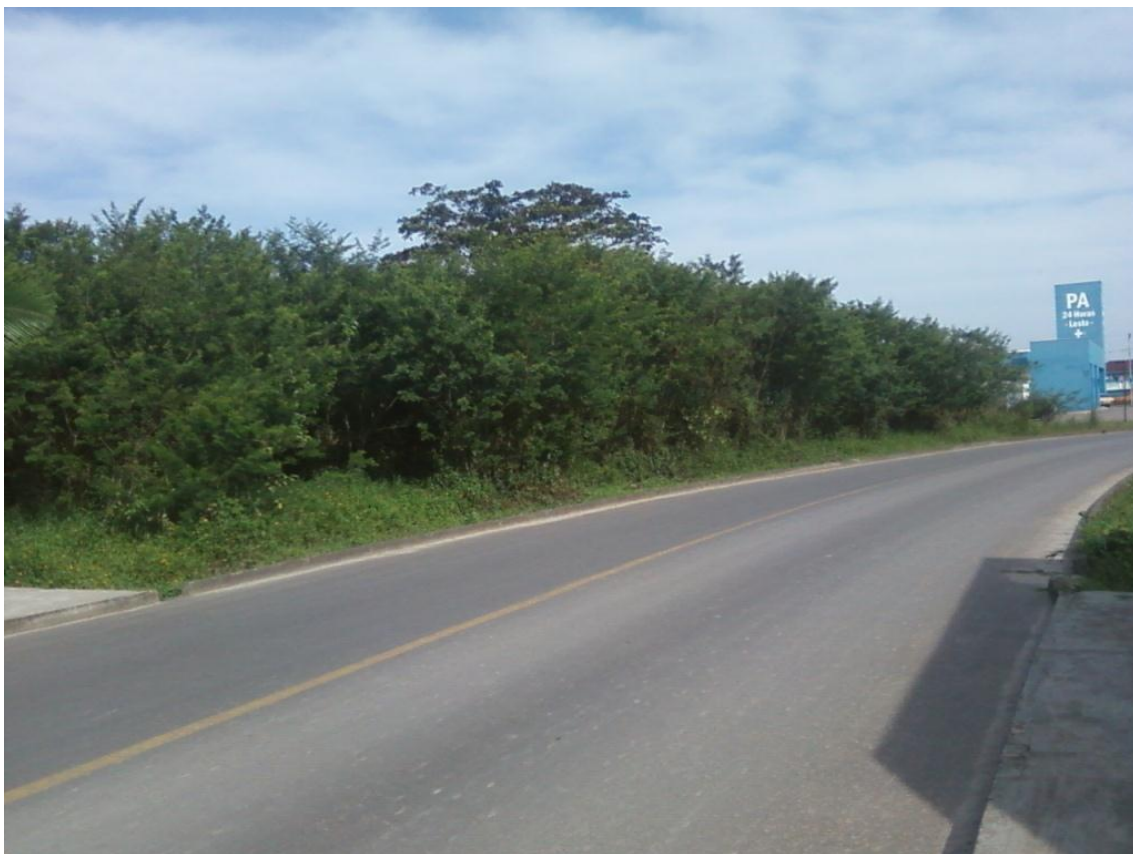
Foto do terreno 04 - Vista geral do terreno com o P.A. ao fundo
