PREFEITURA MUNICIPAL DE JOINVILLE - SC
 Estado de Santa Catarina
 IPPUJ - Fundação Instituto de Pesquisa e Planejamento Urbano de Joinville
 Diretoria de Informações

MEMORIAL DESCRITIVO DE RECUPERAÇÃO E RESTAURAÇÃO

OBRA	MUSEU CASA FRITZ ALT
LOCAL	RUA AUBÉ S/nº – BOA VISTA
SERVIÇO	RECUPERAÇÃO E RESTAURAÇÃO ESTRUTURAS E PISOS EM MADEIRA E PISO EM LADRILHO HIDRÁULICO
CÓDIGO

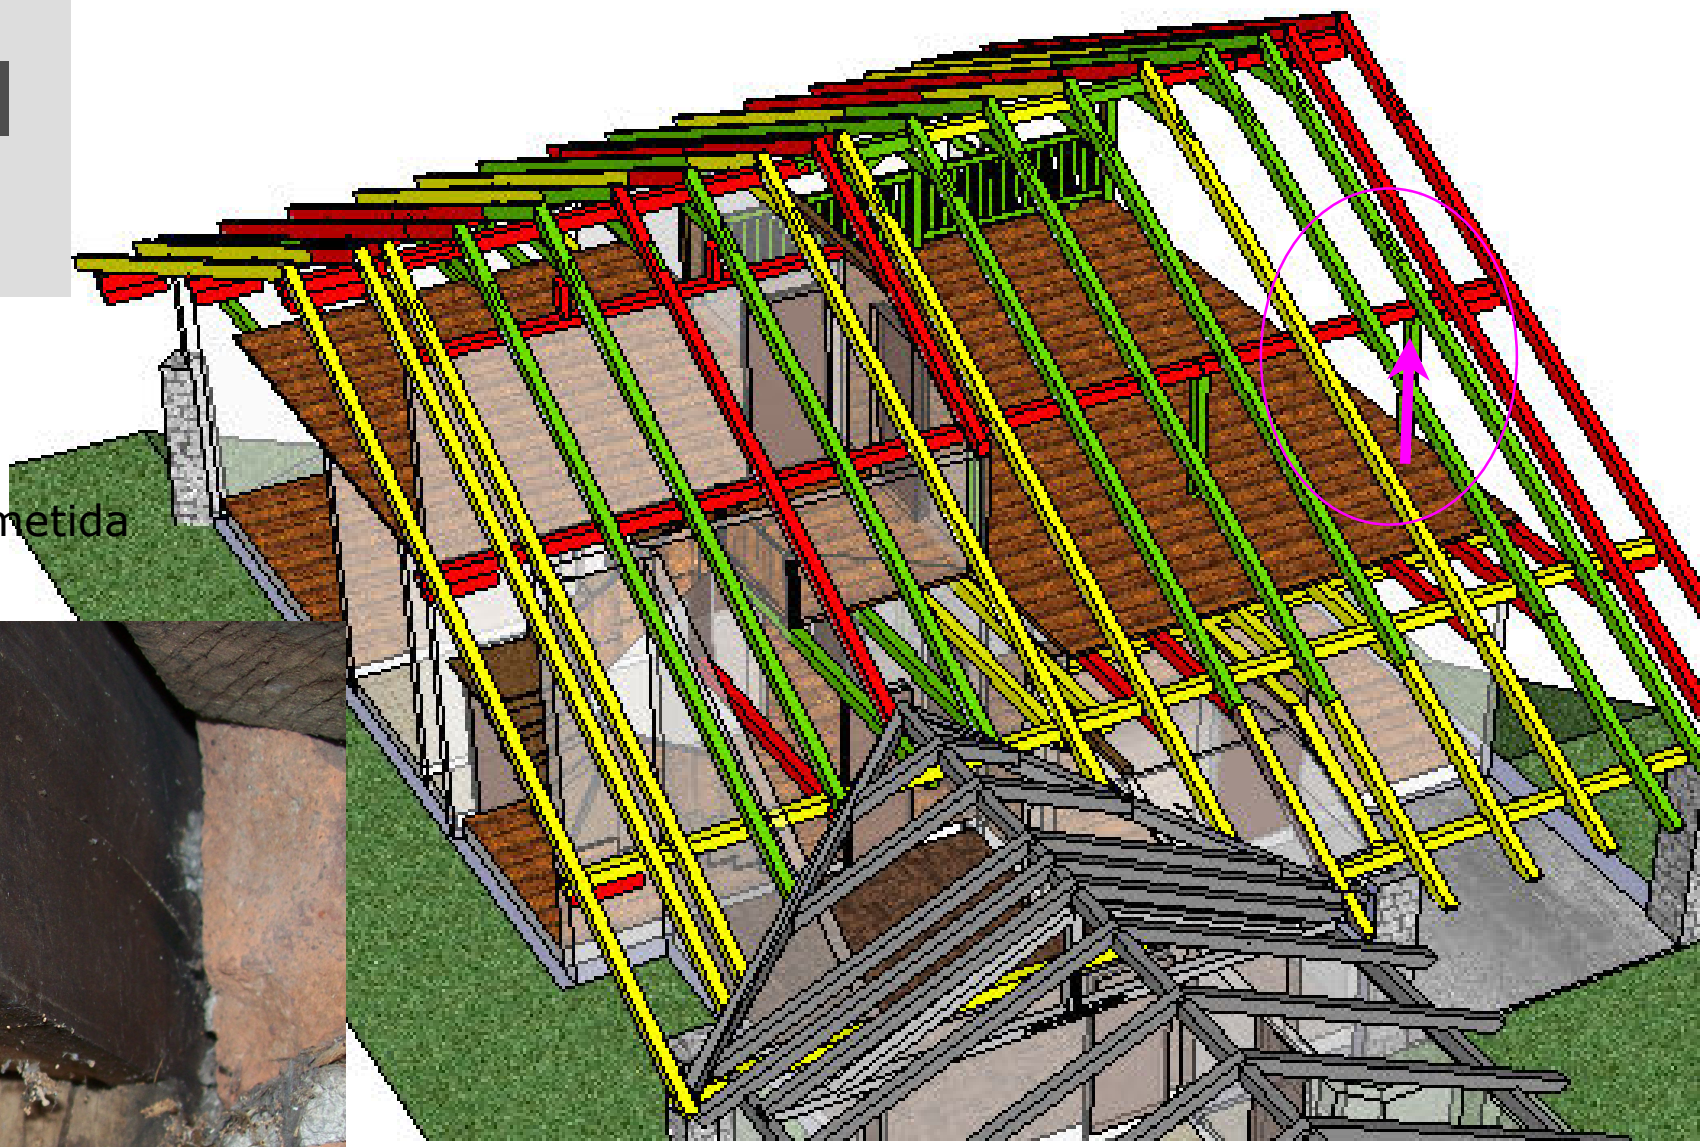
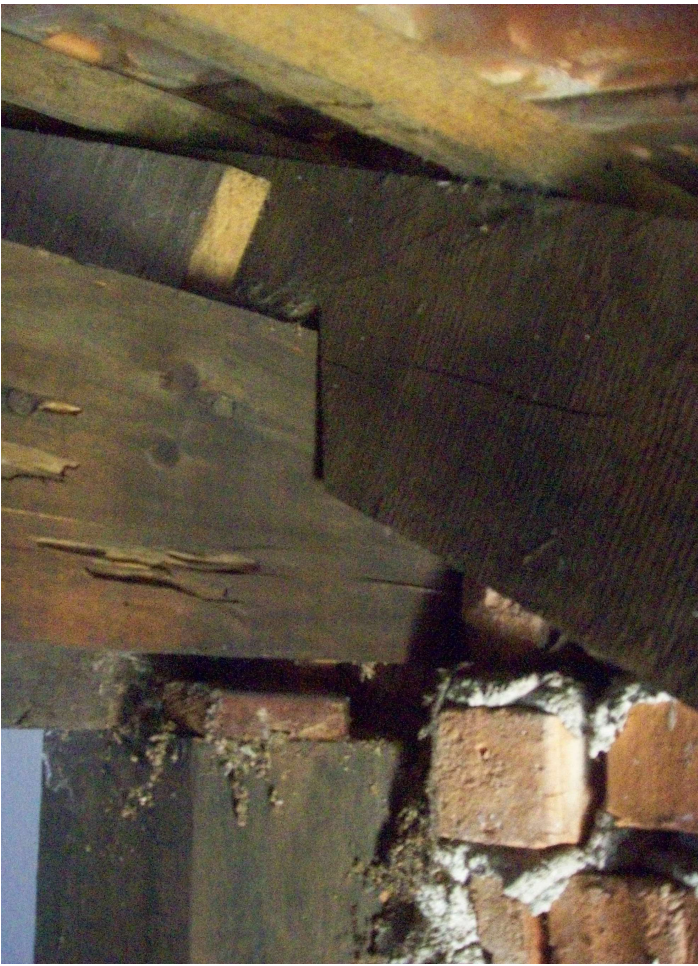
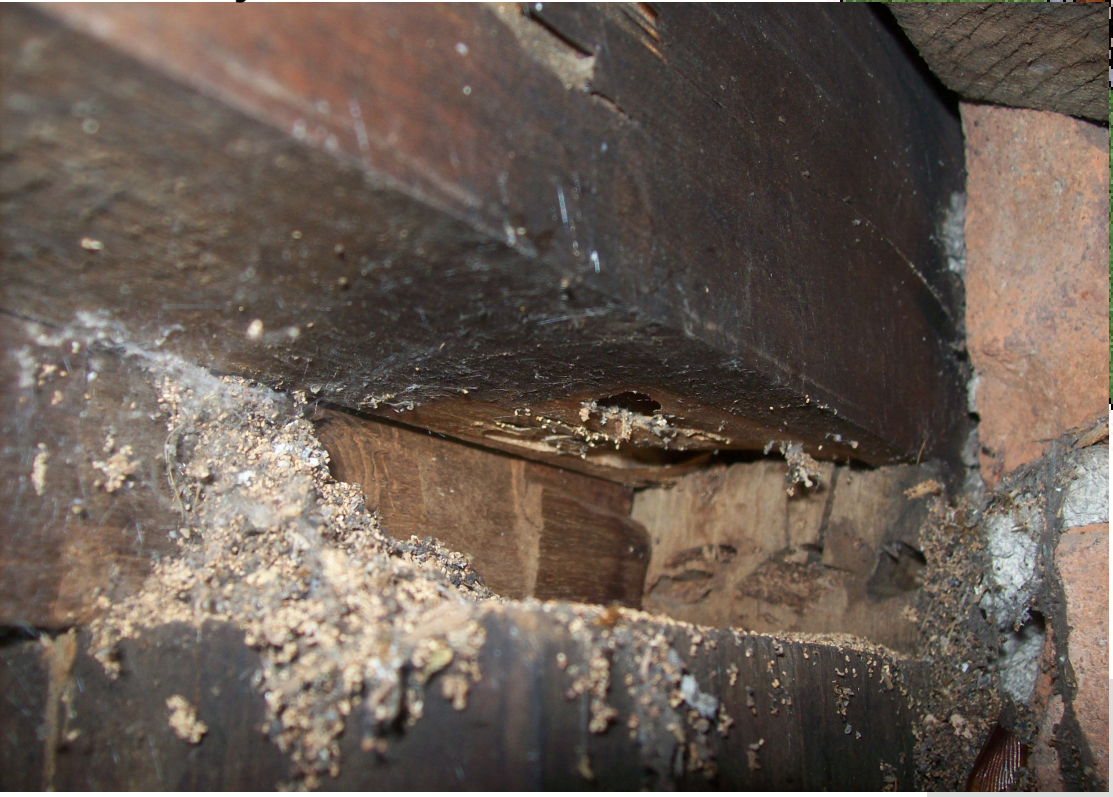
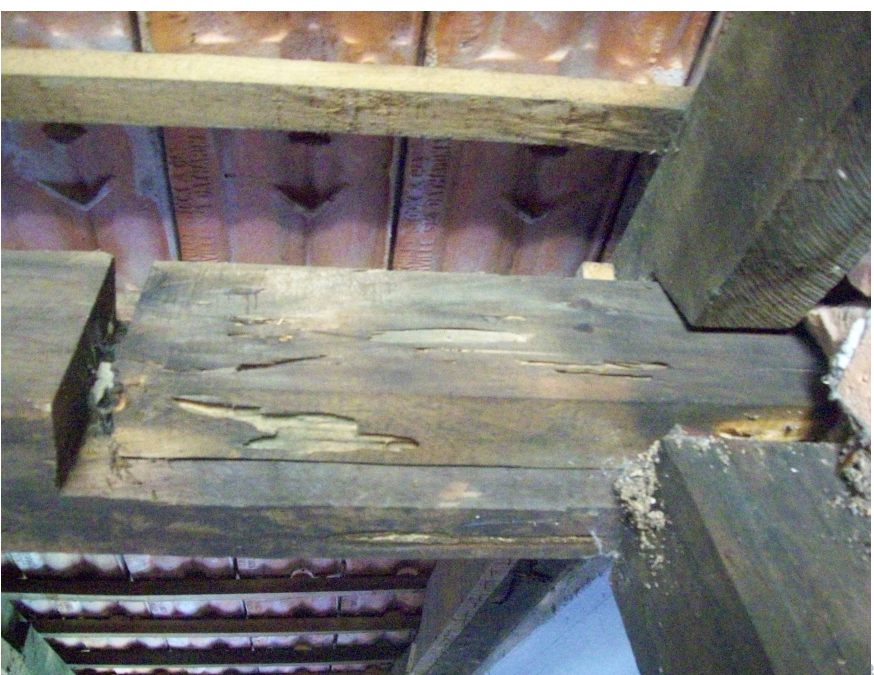
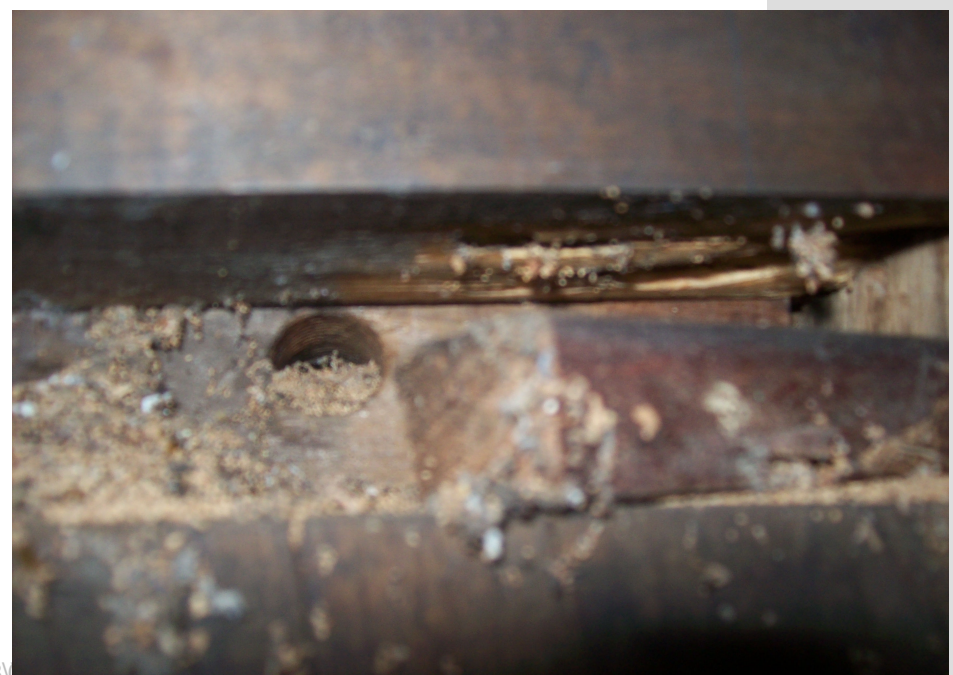
As imagens apontam as deficiências da estrutura demonstrada na figura acima com relação aos apoios e o estado de conservação pelo ataque intenso de insetos xilófagos. Na última imagem (ao lado direito) percebe-se ainda a ausência do pino de madeira também encontrada na arquitetura teuto-brasileira, que fazia o travamento entre as peças.

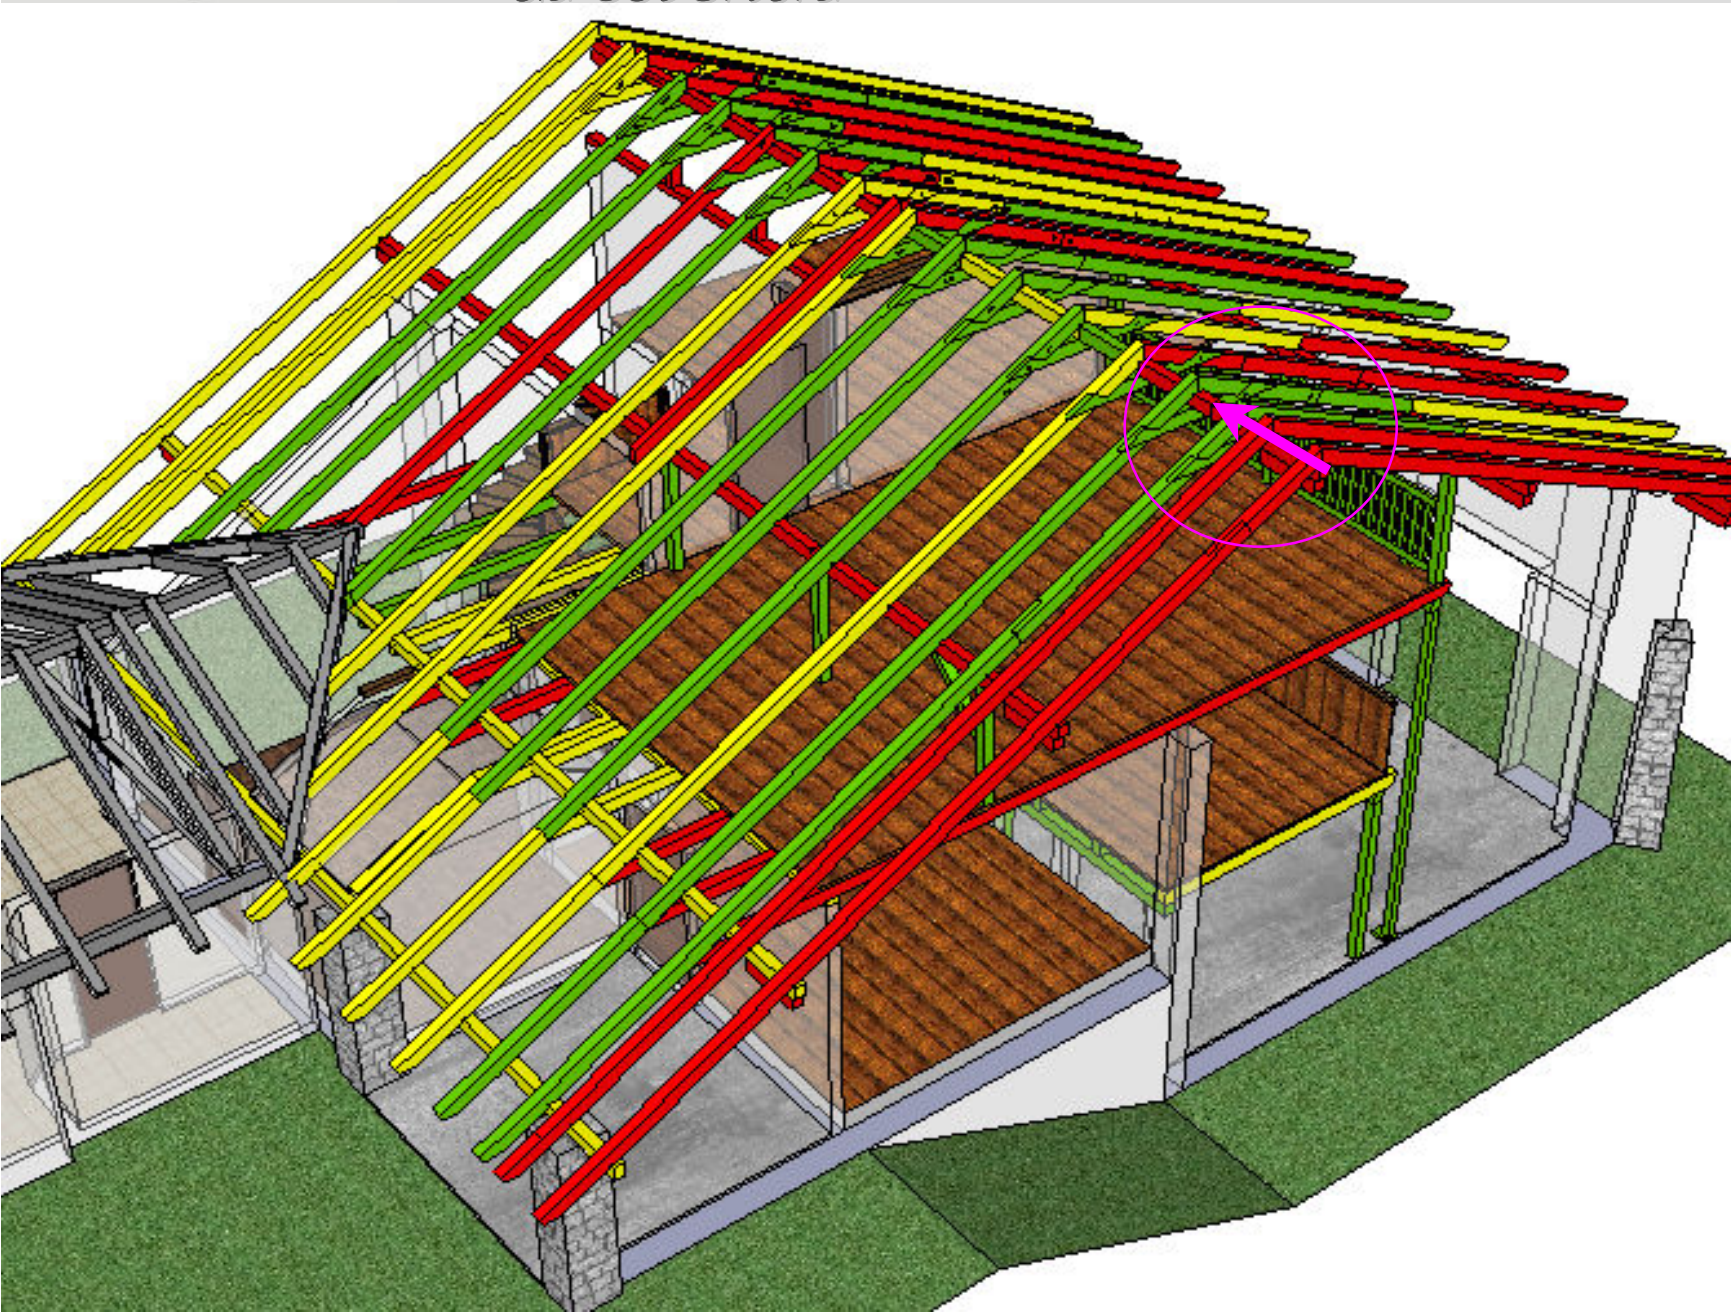
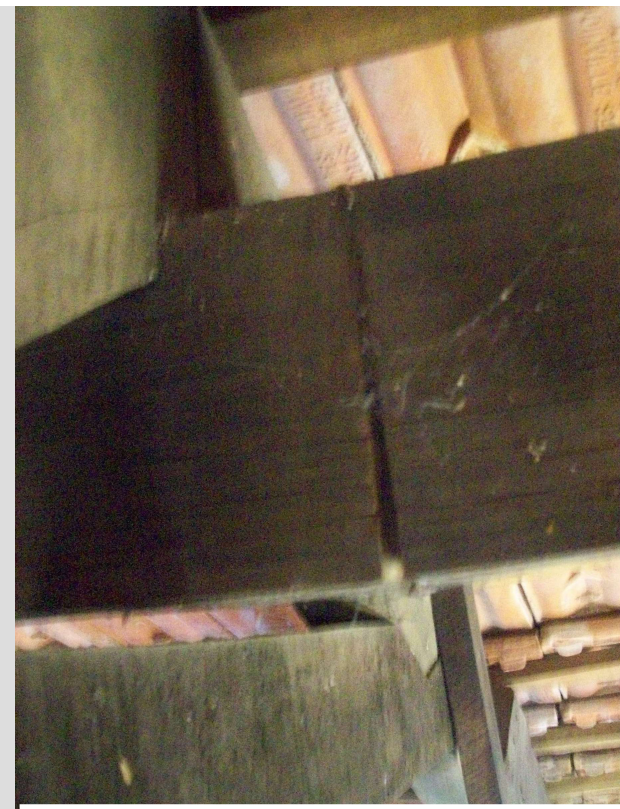
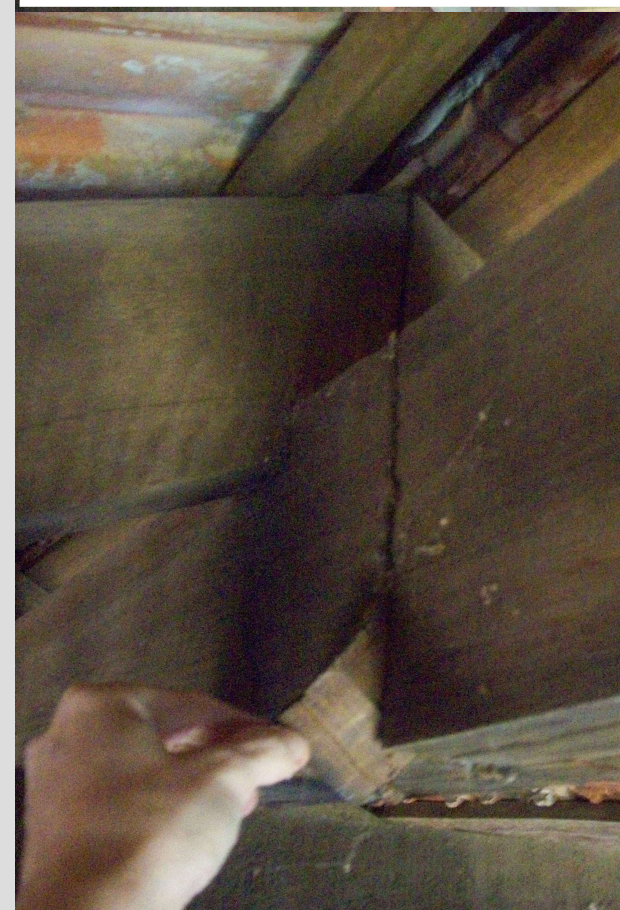
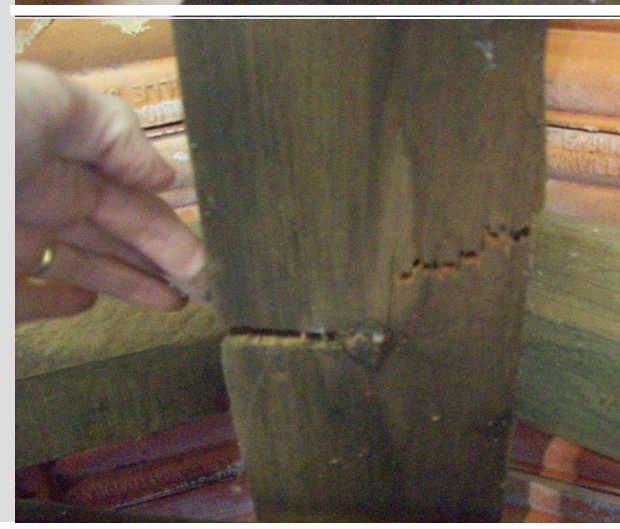
Pelas imagens é possível observar o cisalhamento da peça e a colocação de cunha na fissura, para preenchimento do vão formado entre as partes da peça. Este cisalhamento compromete a estabilidade física da estrutura.

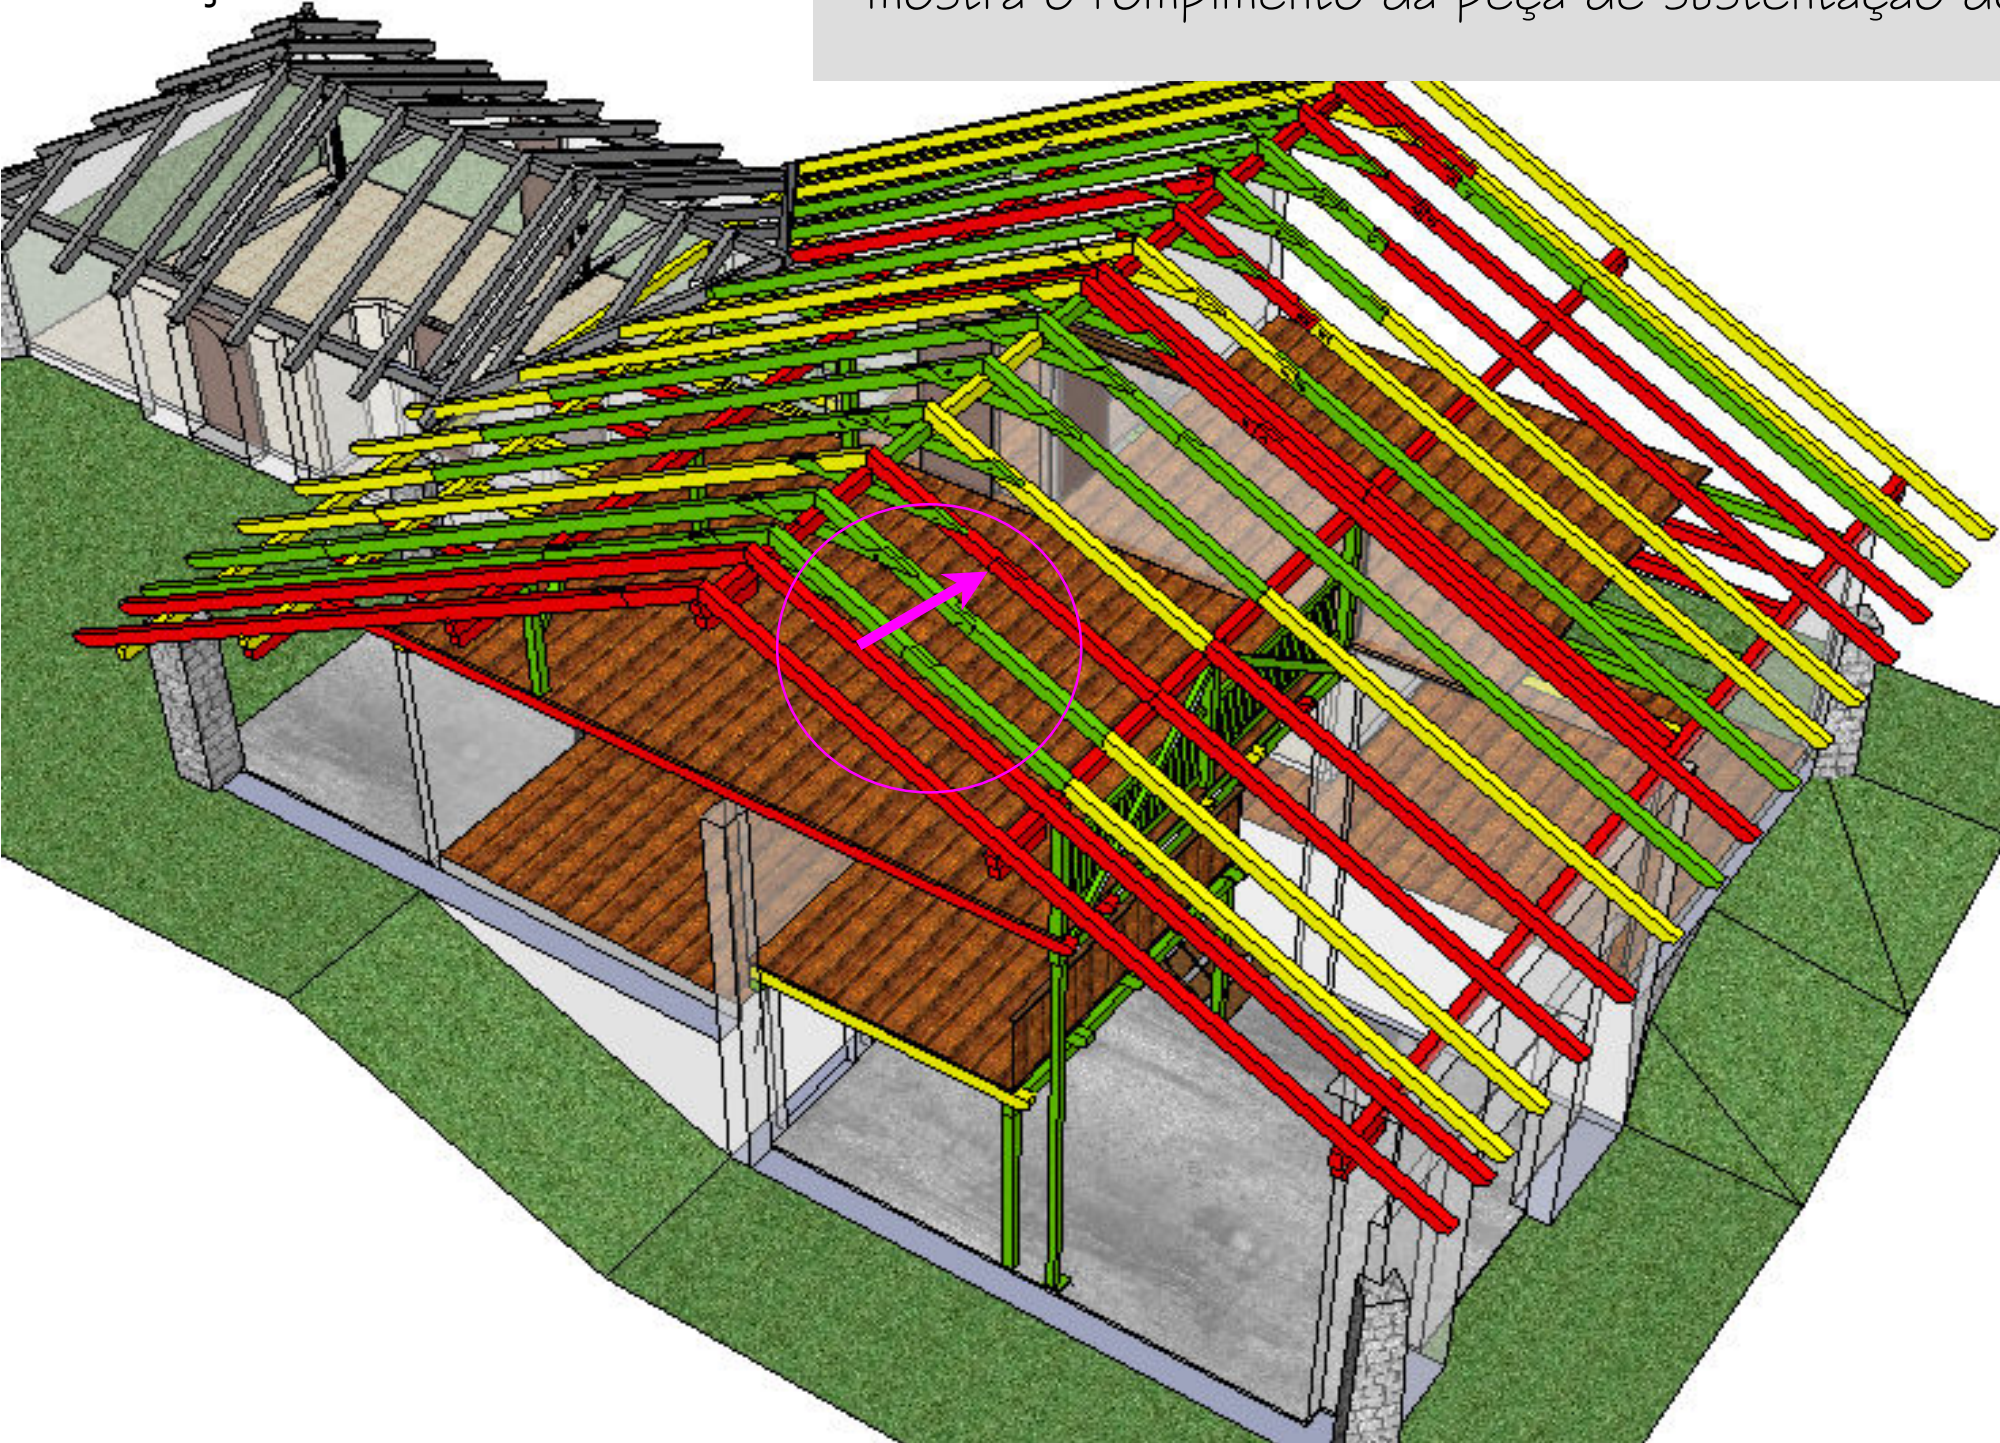
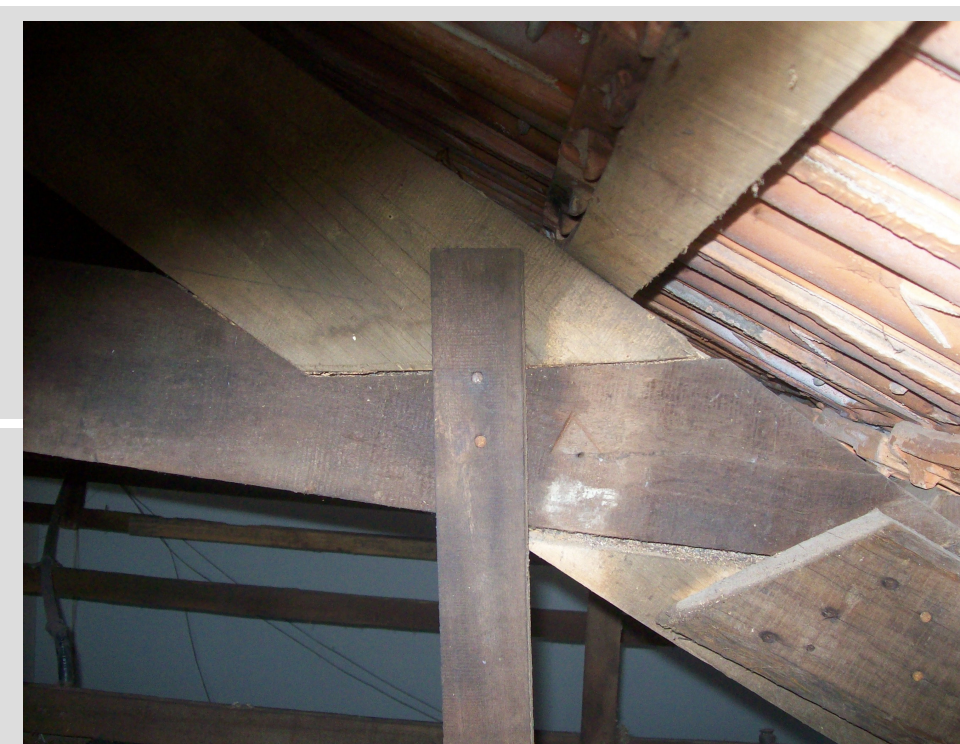
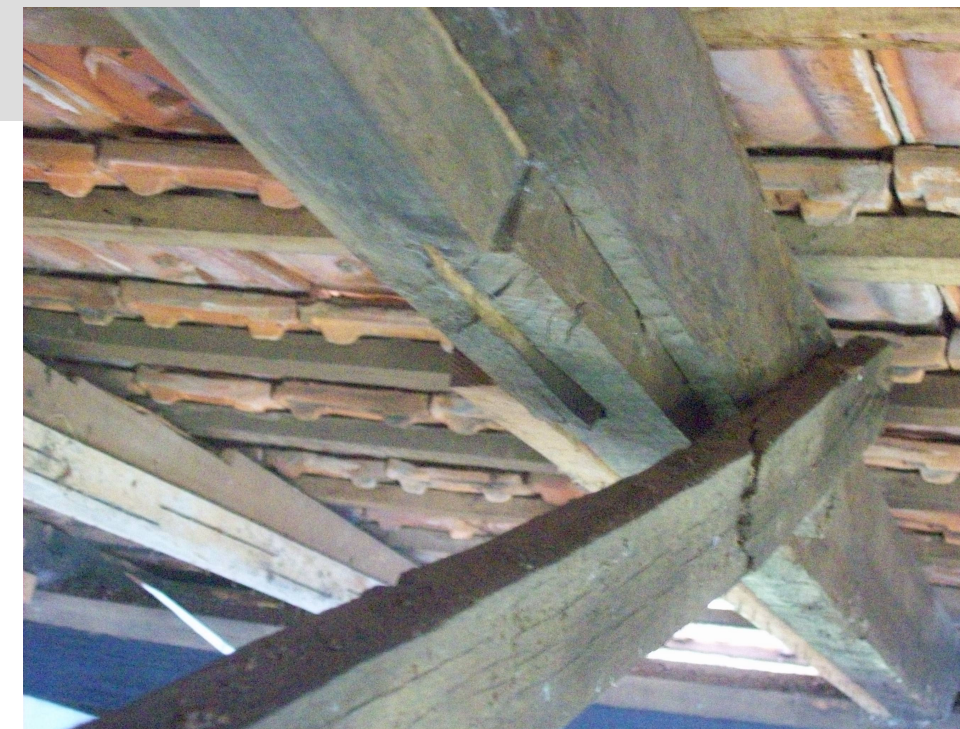
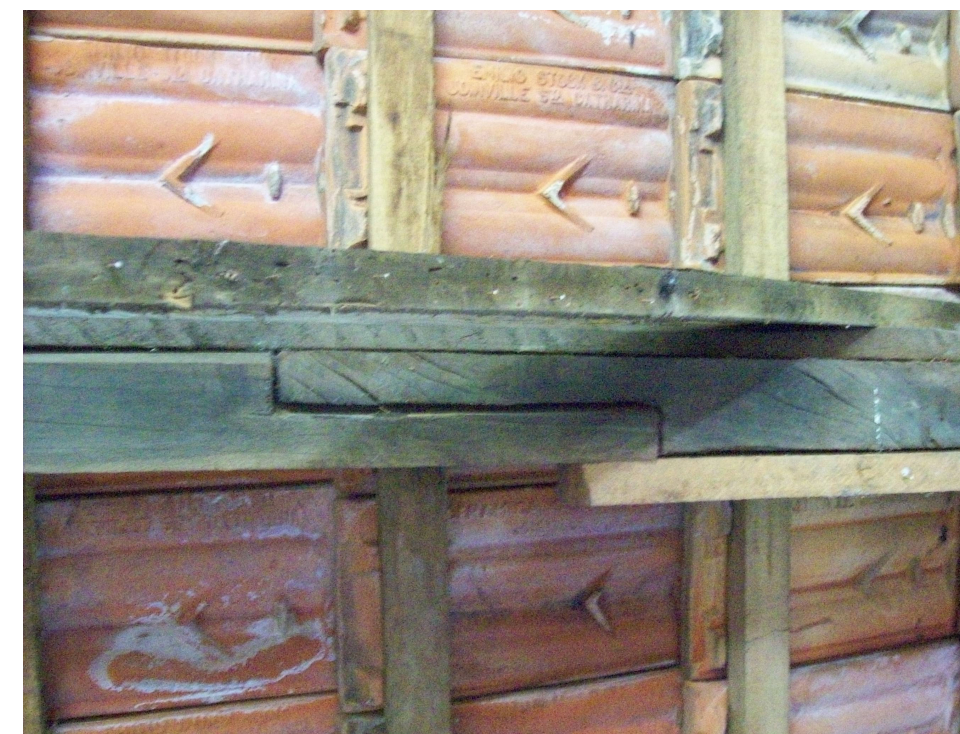
Observa-se nestas imagens a ensabladura malhete, tipo “rabo de andorinha” do contra-tirante na peça de caibro. Abaixo constata-se o efeito sanduíche no reforço da área da ensabladura onde as peças de segmento do caibro apresentam deslocamento entre si. A imagem do meio mostra o rompimento da peça de sustentação do forro.

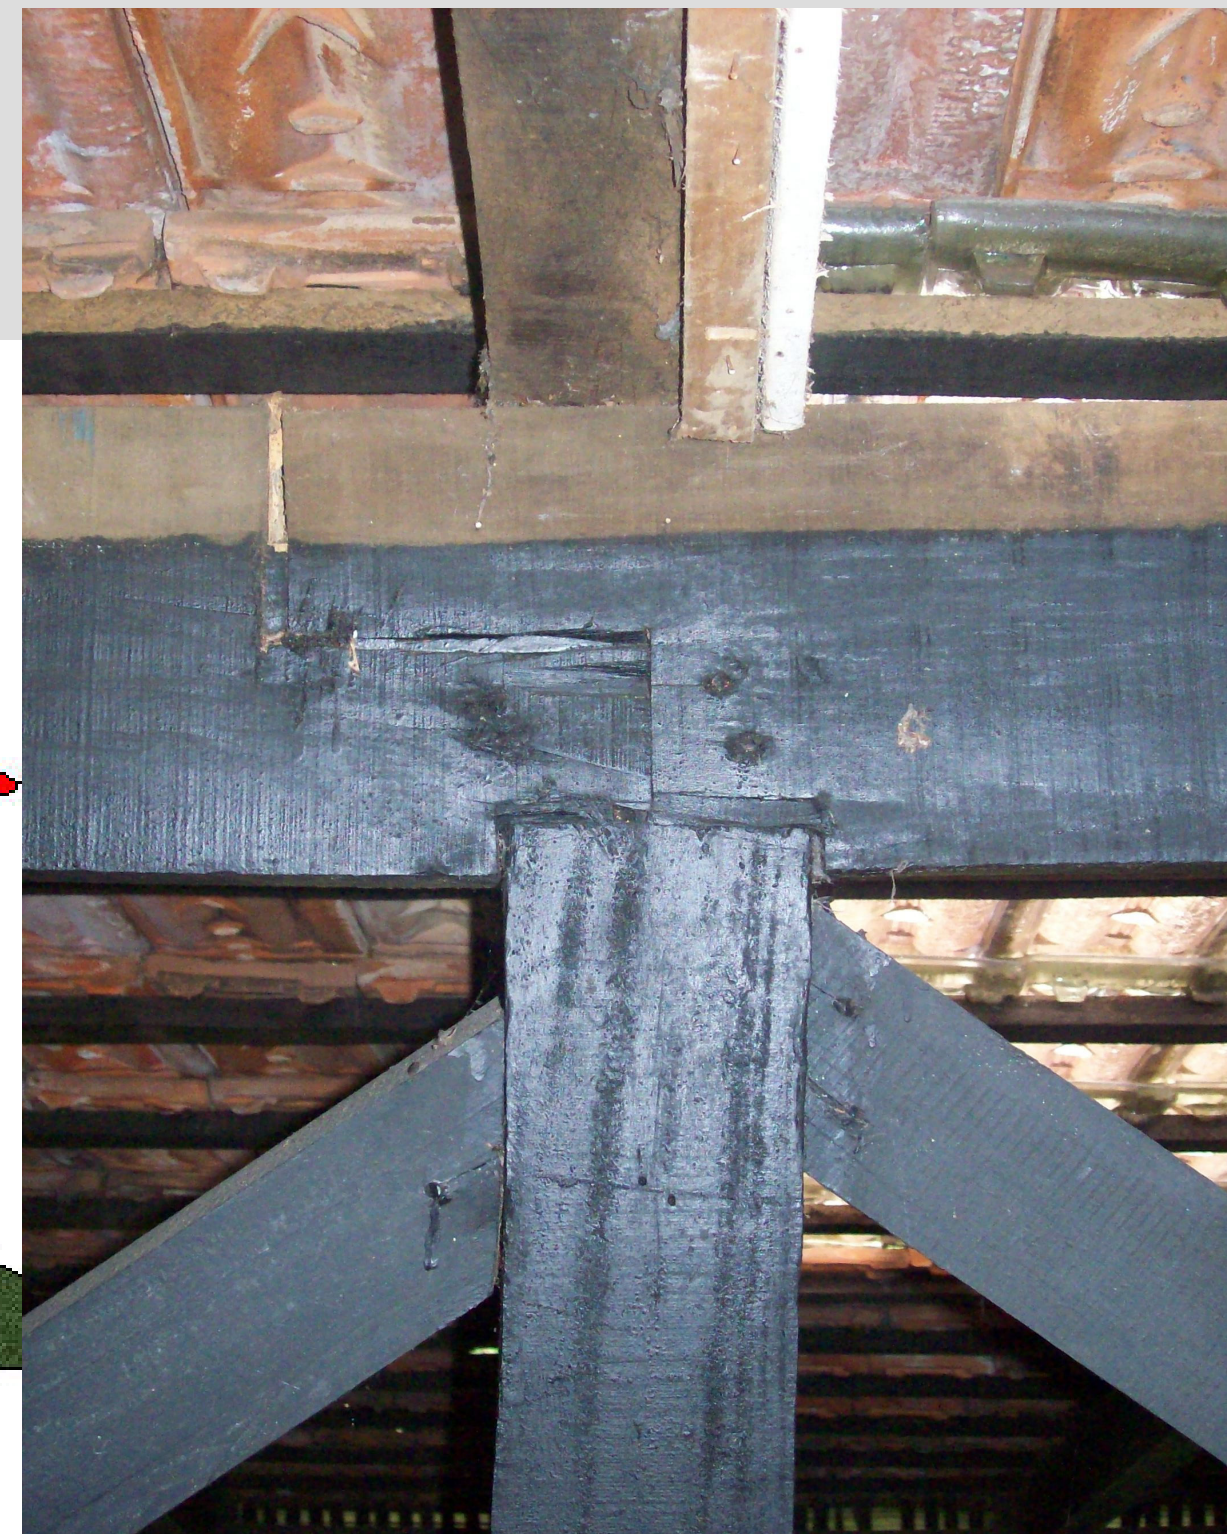
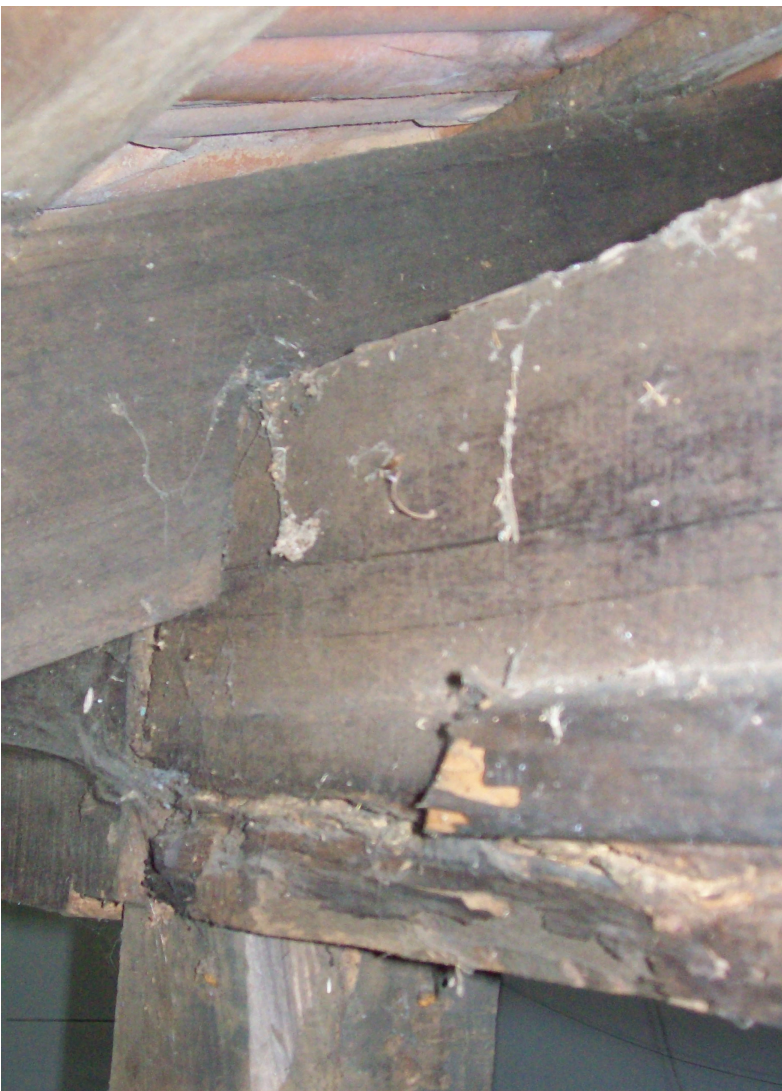
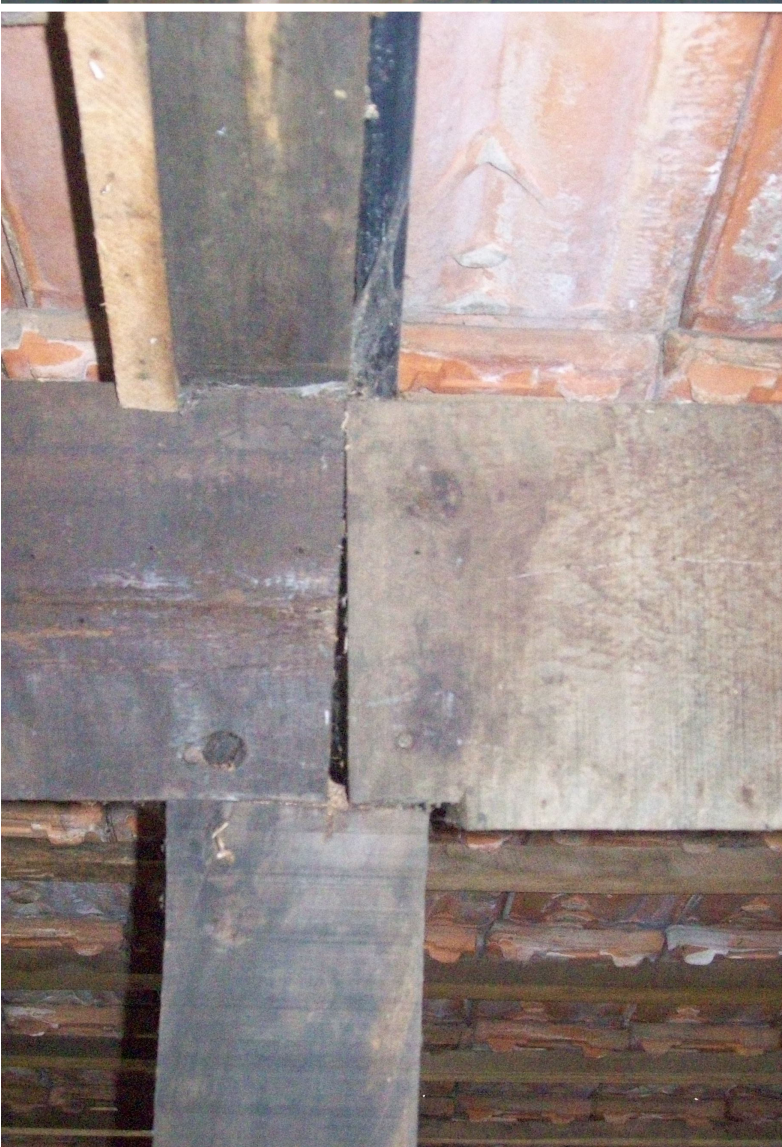
O destaque nesta imagem é para os encaixes e apoio da terça sobre o pilar da treliça, que estruturam a face do mezanino superior. A madeira utilizada para este sistema estrutural evidenciam a troca do madeiramento estrutural original por outra, sem acabamento da superfície aplainada. Vê-se a falta de esmero na colocação dos pregos para a fixação das peças.

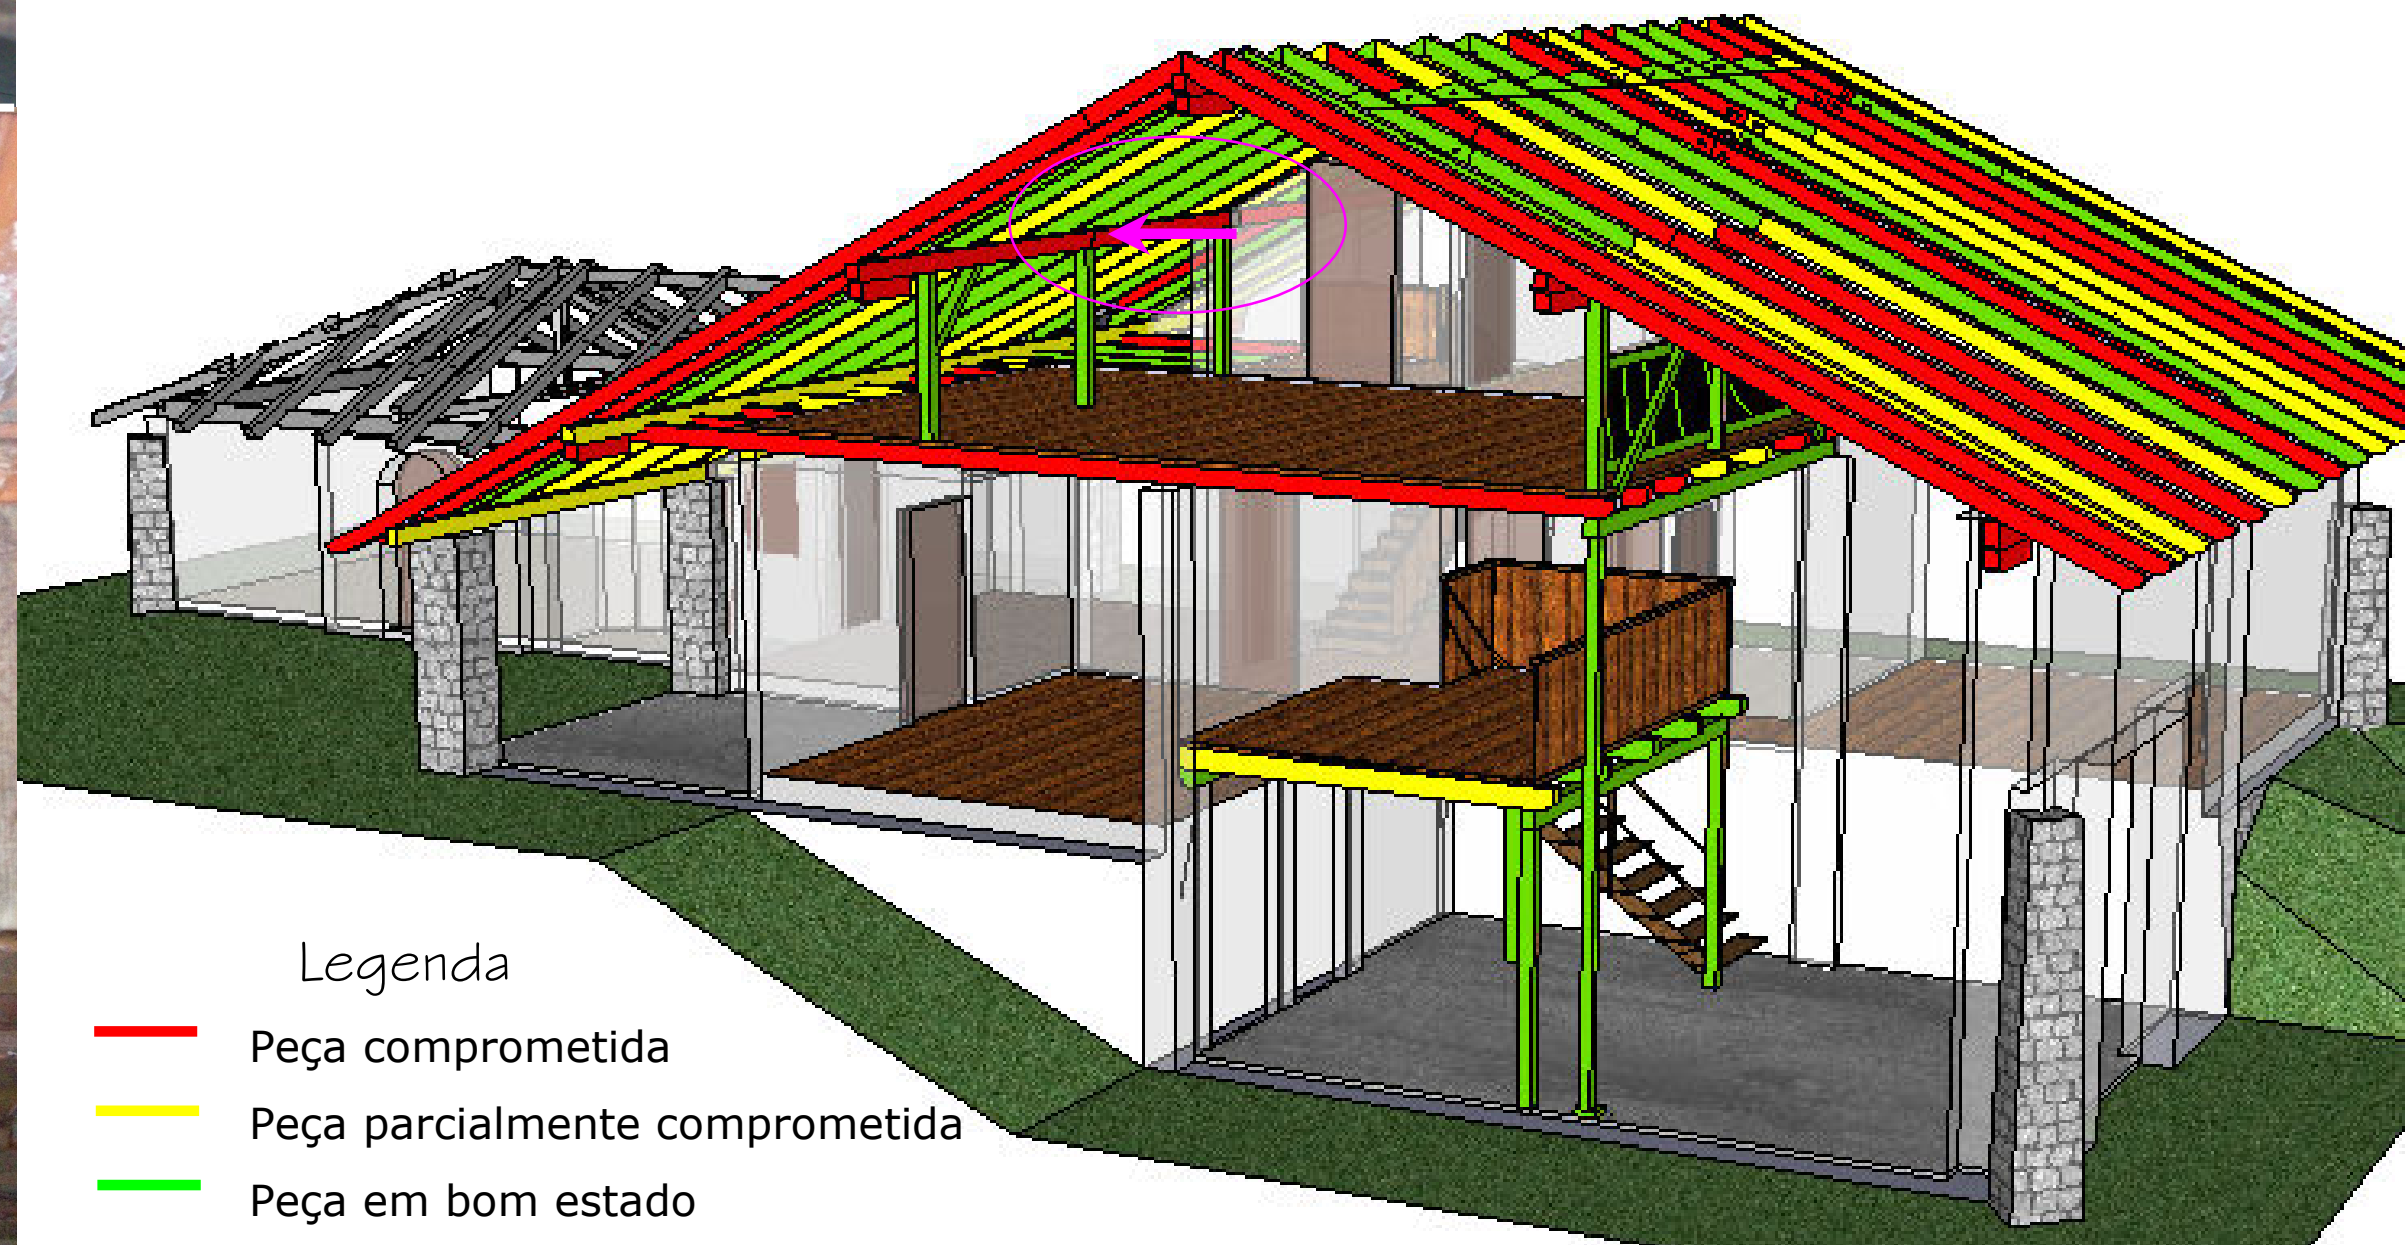
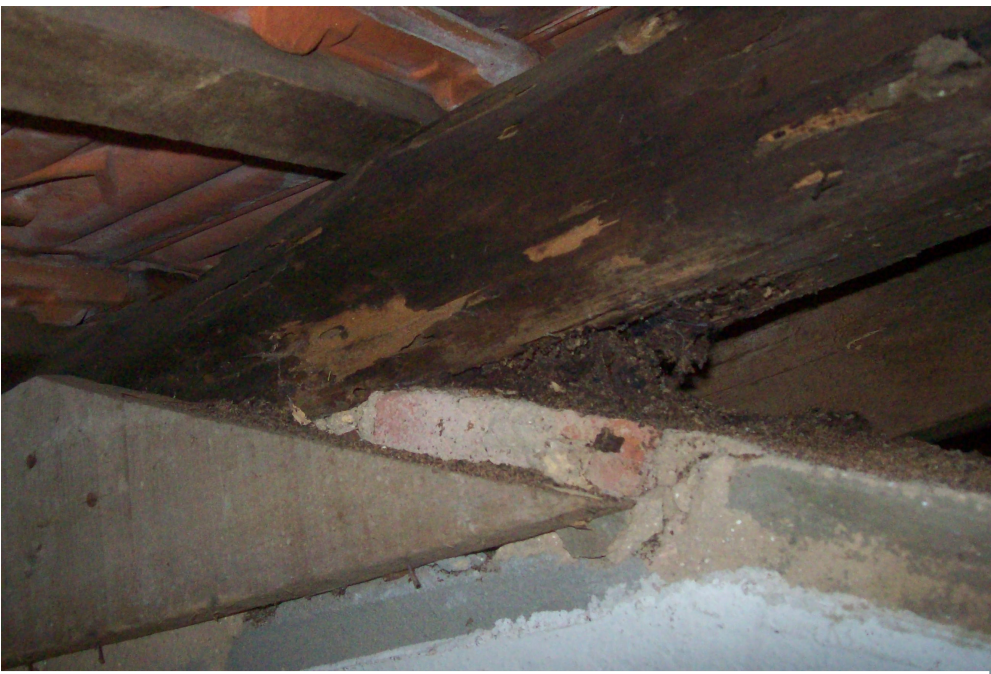
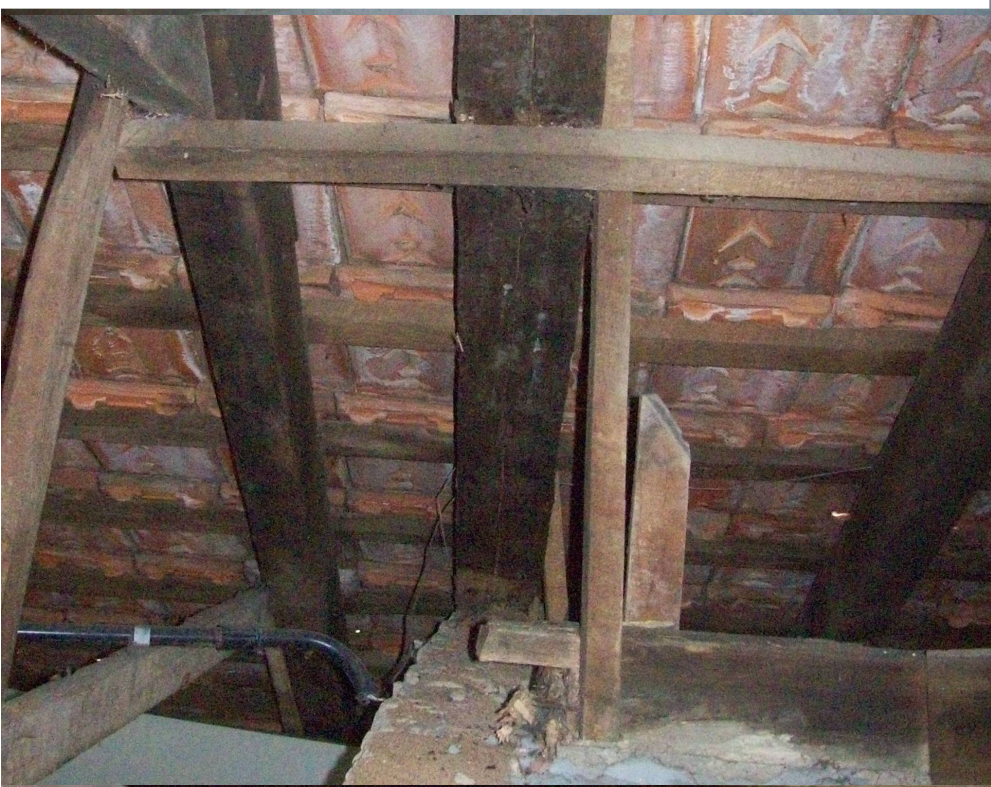
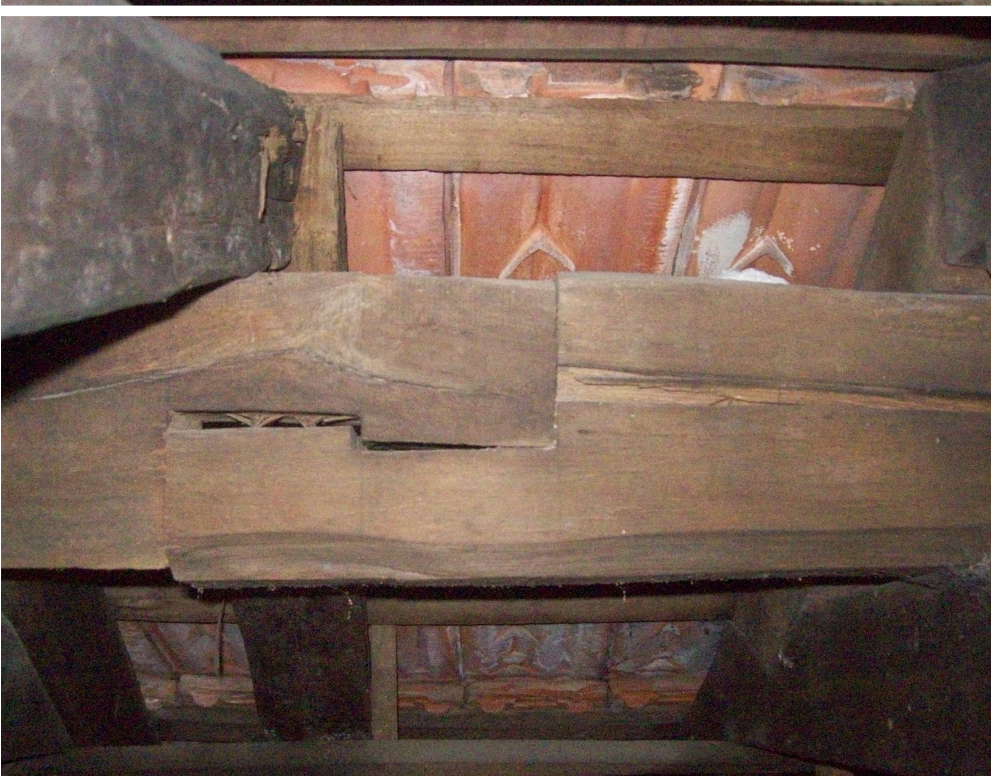
A terça indicada no desenho é dividida em duas partes apoiadas sobre o pilar central dos três pilares. O pilar encontra-se em bom estado de conservação, porém, a terça está comprometida pelo ataque de insetos xilófagos, necessita ser substituída. A união das duas peças que compõem a terça não é feita através de encaixe, são simplesmente encostadas e, a relação da terça com o pilar acontece por apoio em uma das partes e por encaixe na outra peça.
