PREFEITURA MUNICIPAL DE JOINVILLE - SC
 Estado de Santa Catarina
 IPPUJ - Fundação Instituto de Pesquisa e Planejamento Urbano de Joinville
 Diretoria de Informações

MEMORIAL DESCRITIVO DE RECUPERAÇÃO E RESTAURAÇÃO

OBRA	MUSEU CASA FRITZ ALT
LOCAL	RUA AUBÉ S/nº – BOA VISTA
SERVIÇO	RECUPERAÇÃO E RESTAURAÇÃO ESTRUTURAS E PISOS EM MADEIRA E PISO EM LADRILHO HIDRÁULICO
CÓDIGO

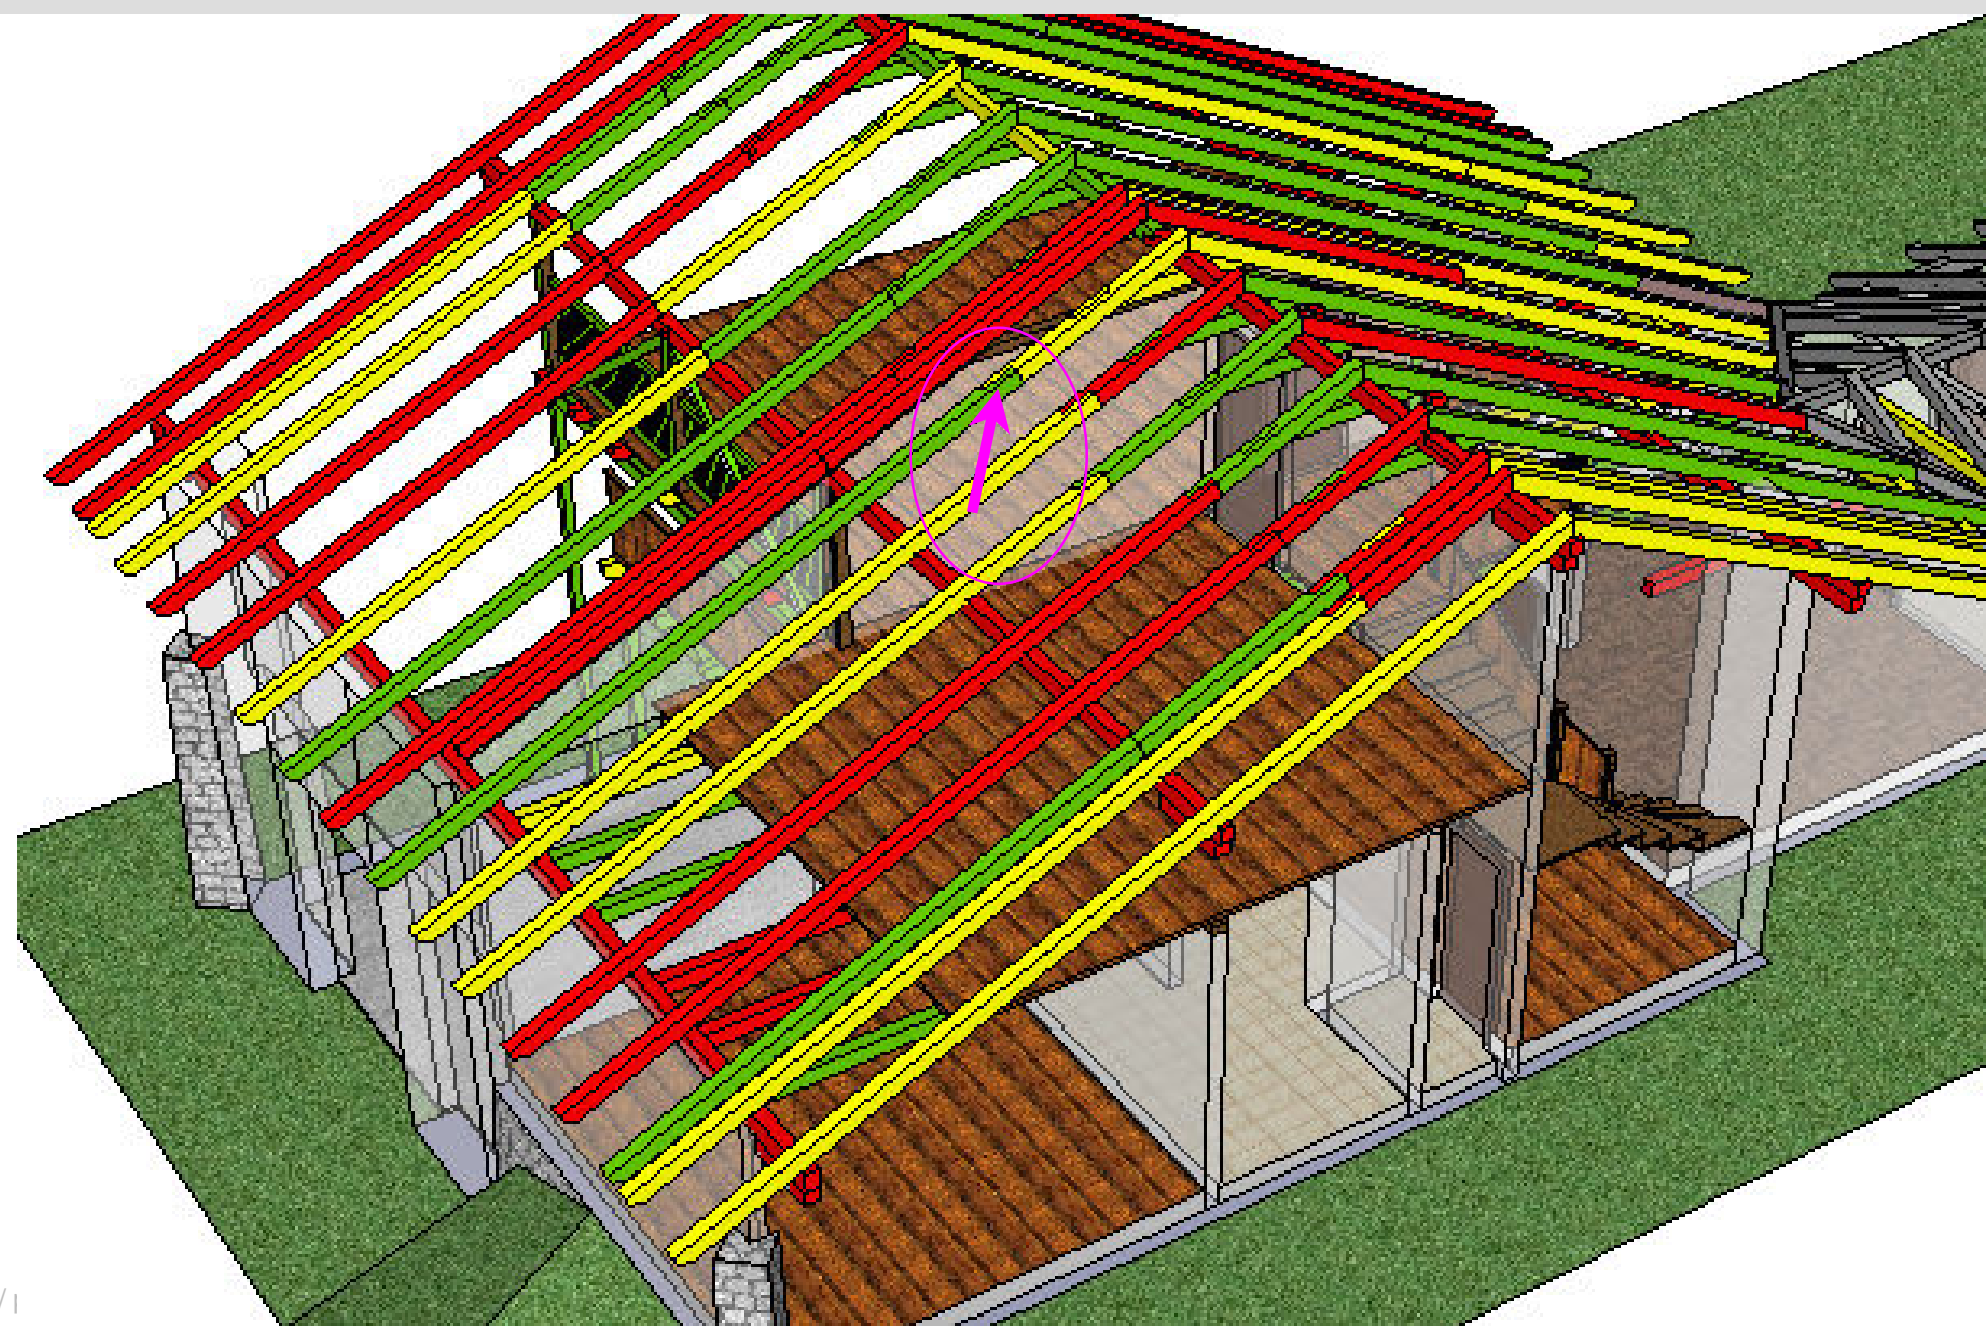
A figura abaixo aponta a ensabladura em “L” do segmento de caibro, ainda com marcação original em numeral romano, utilizada na carpintaria da arquitetura alemã (enxaimel). Observa-se a colocação da madeira de reforço, formando sanduíche na área da ensabladura. É evidente o ataque por insetos xilófagos.

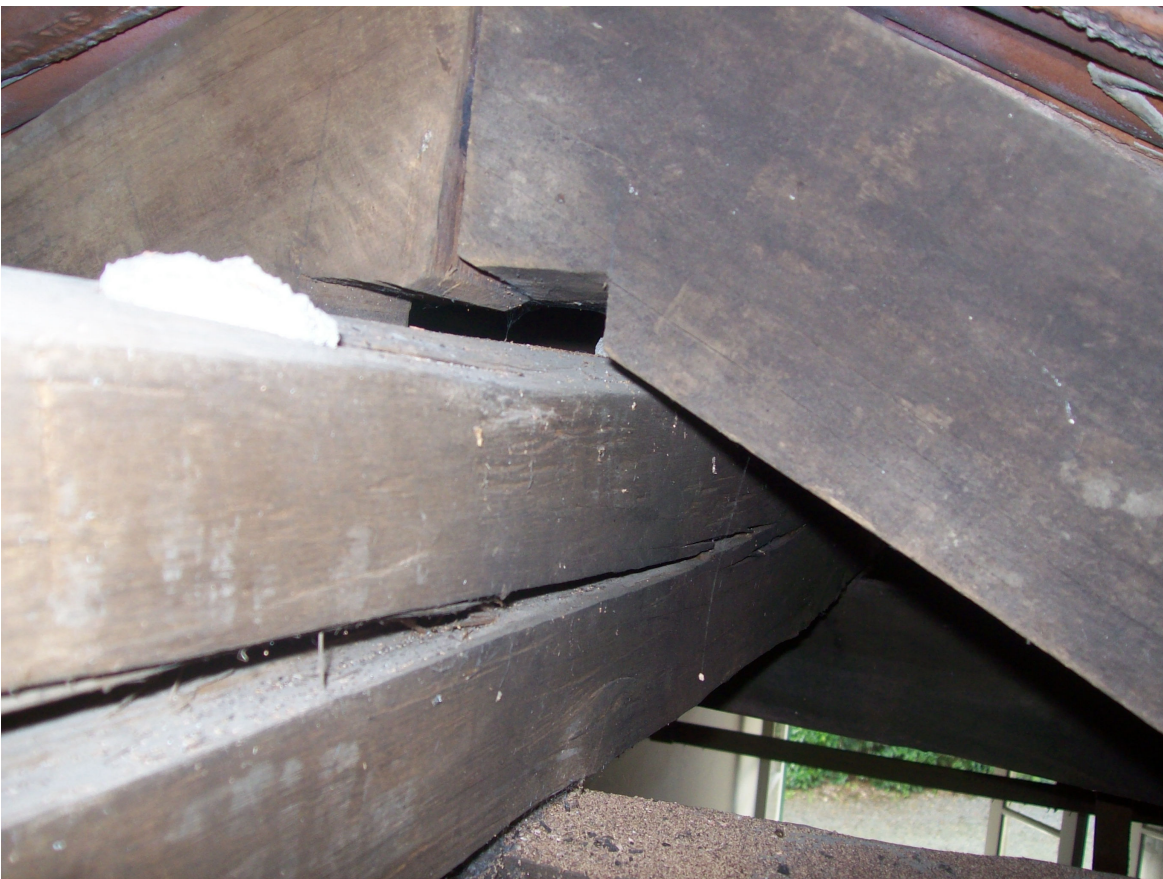
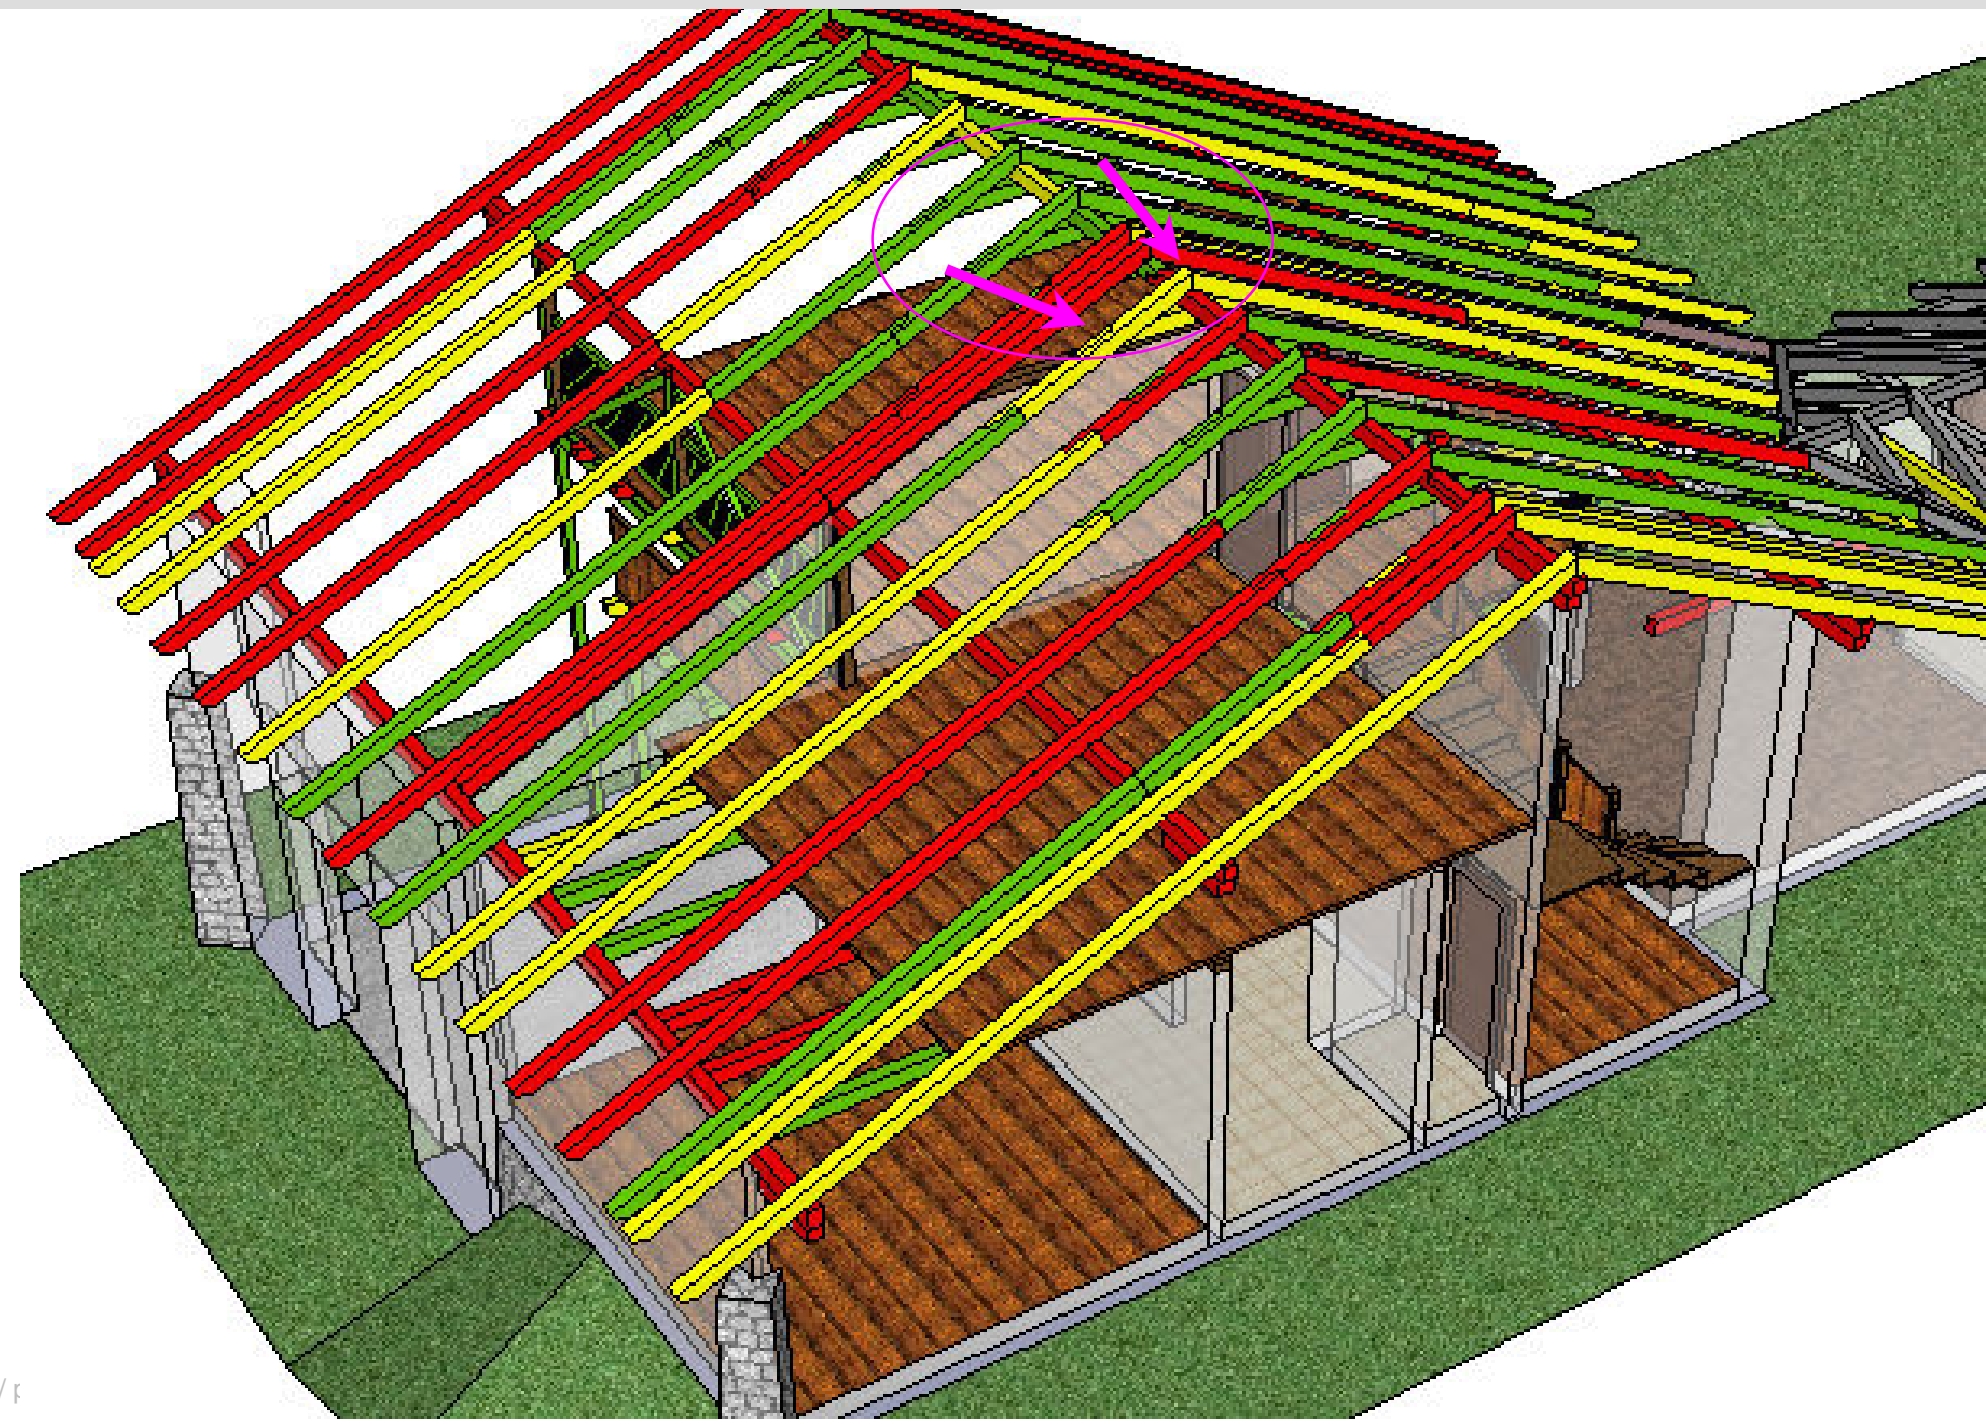
Destaque na imagem superior para a ensabladura em malhete, tipo “rabo de andorinha”, a marcação de numeração romana no contra-tirante. Na imagem inferior observa-se o deslocamento da linha de cumeeira, ficando as pontas superiores dos caibros sem apoio devido. Há rachadura longitudinal da peça de cumeeira.

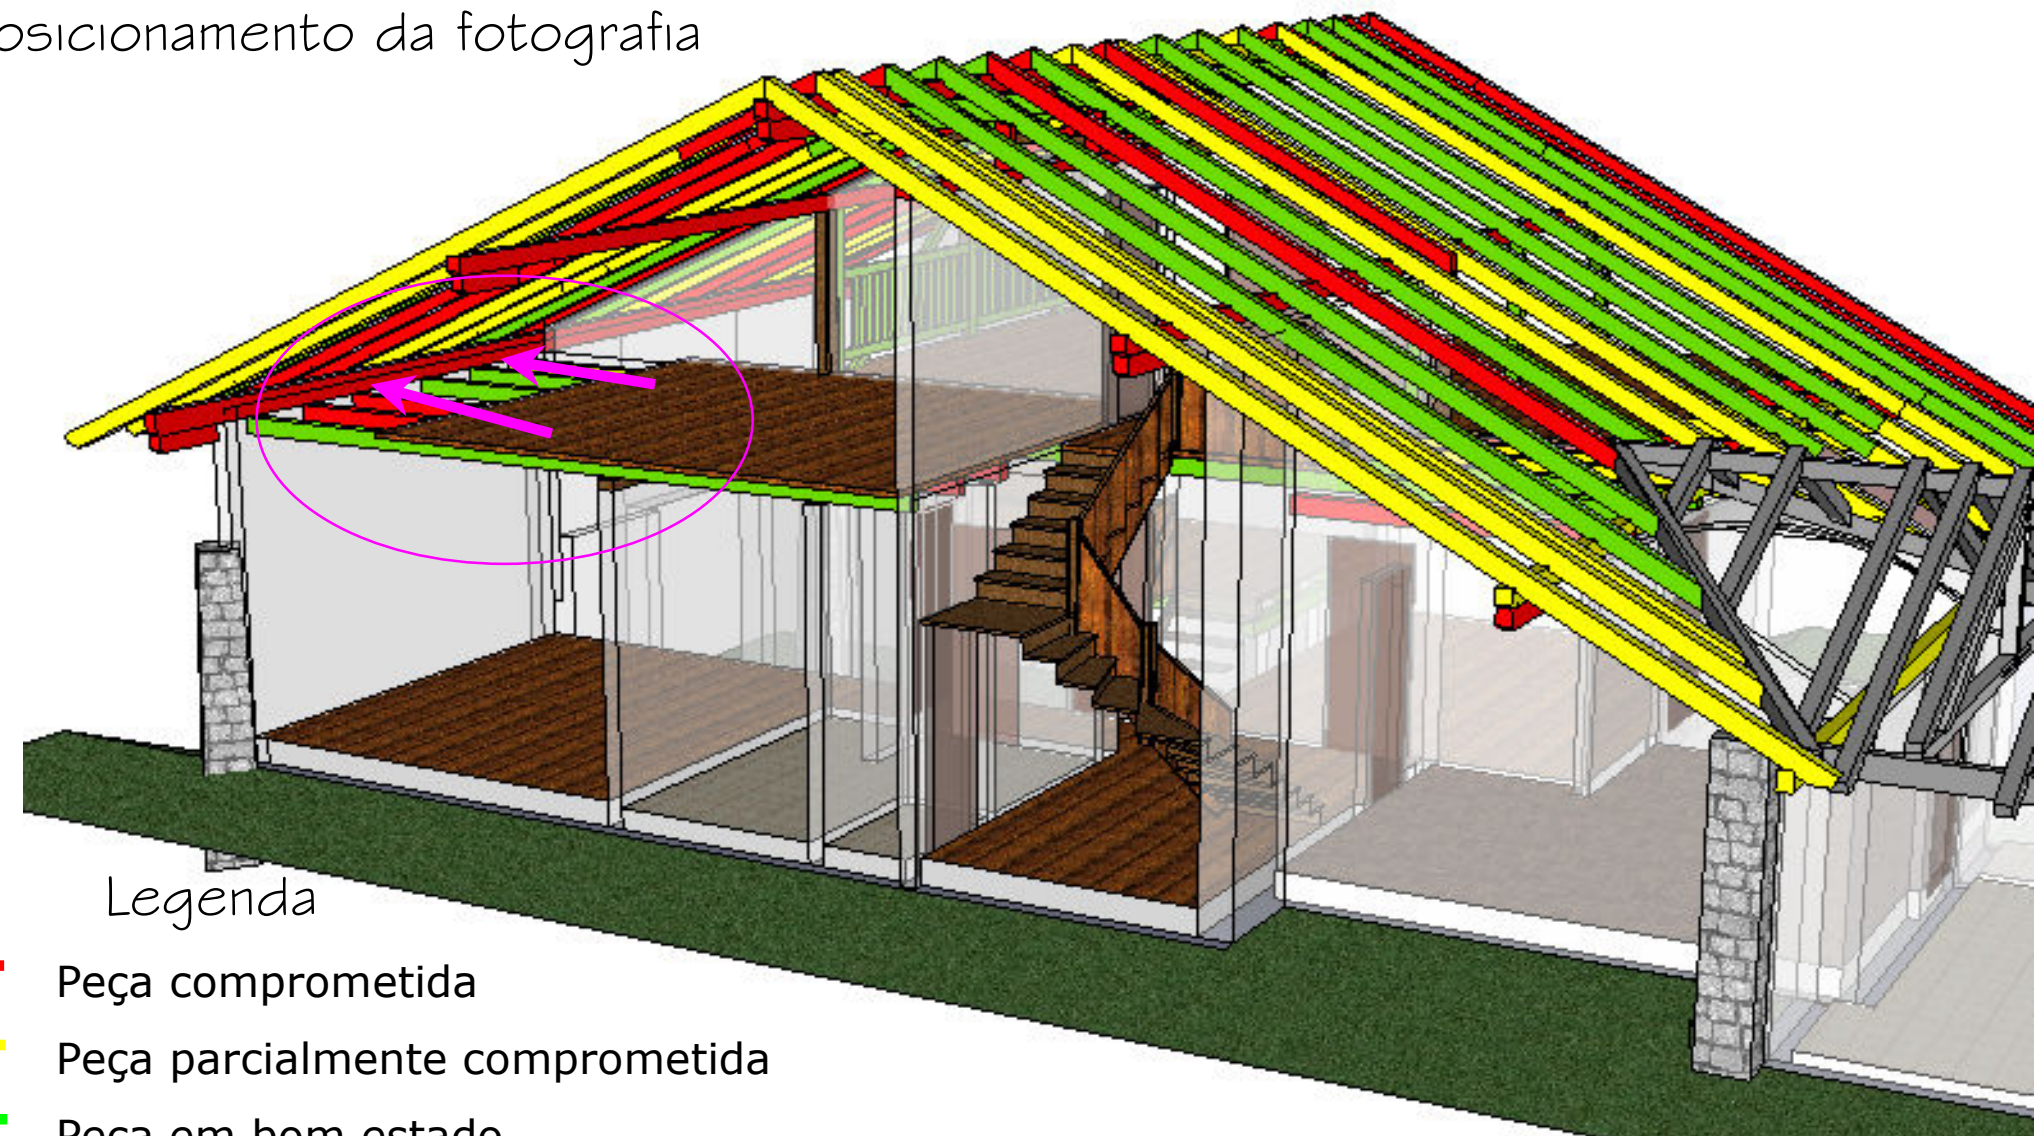
A terça indicada na figura abaixo não é contínua, sendo segmentada em três partes. As peças não possuem nenhum tipo de encaixe e seguem desencontradas. As emendas não estão apoiadas, anulando qualquer função estrutural e de amarração.

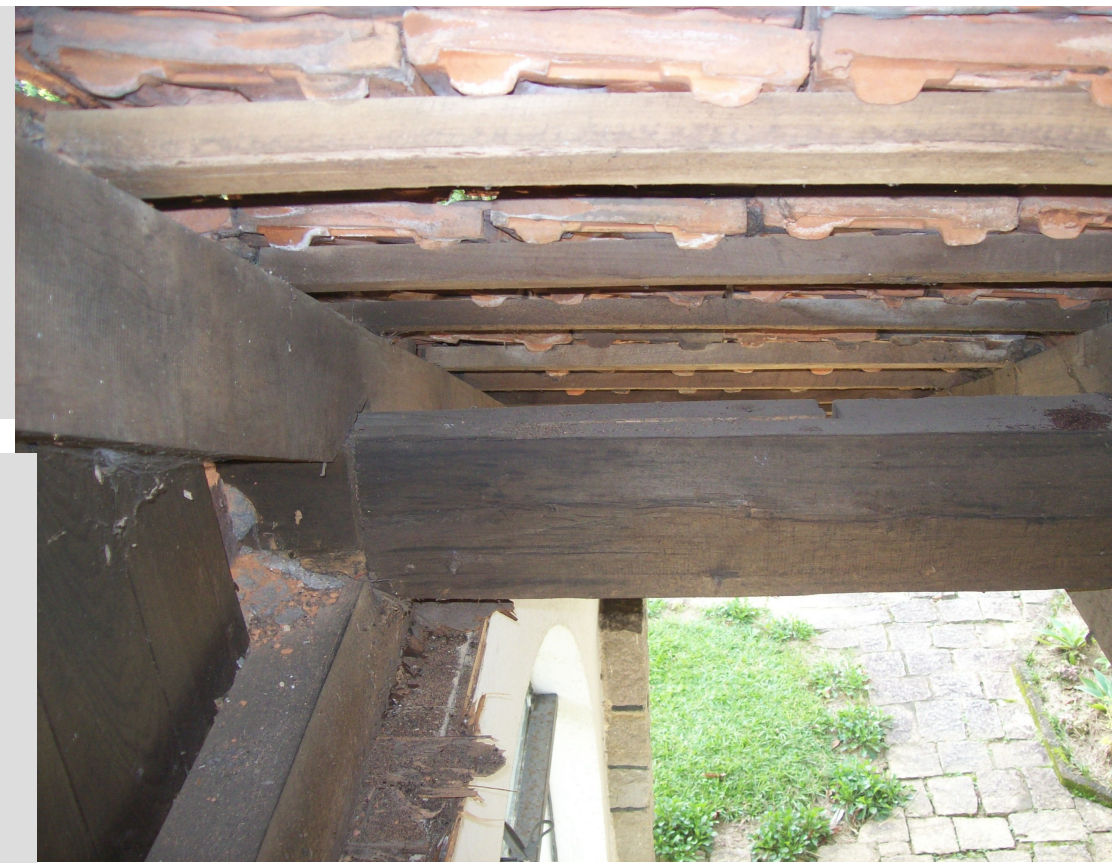
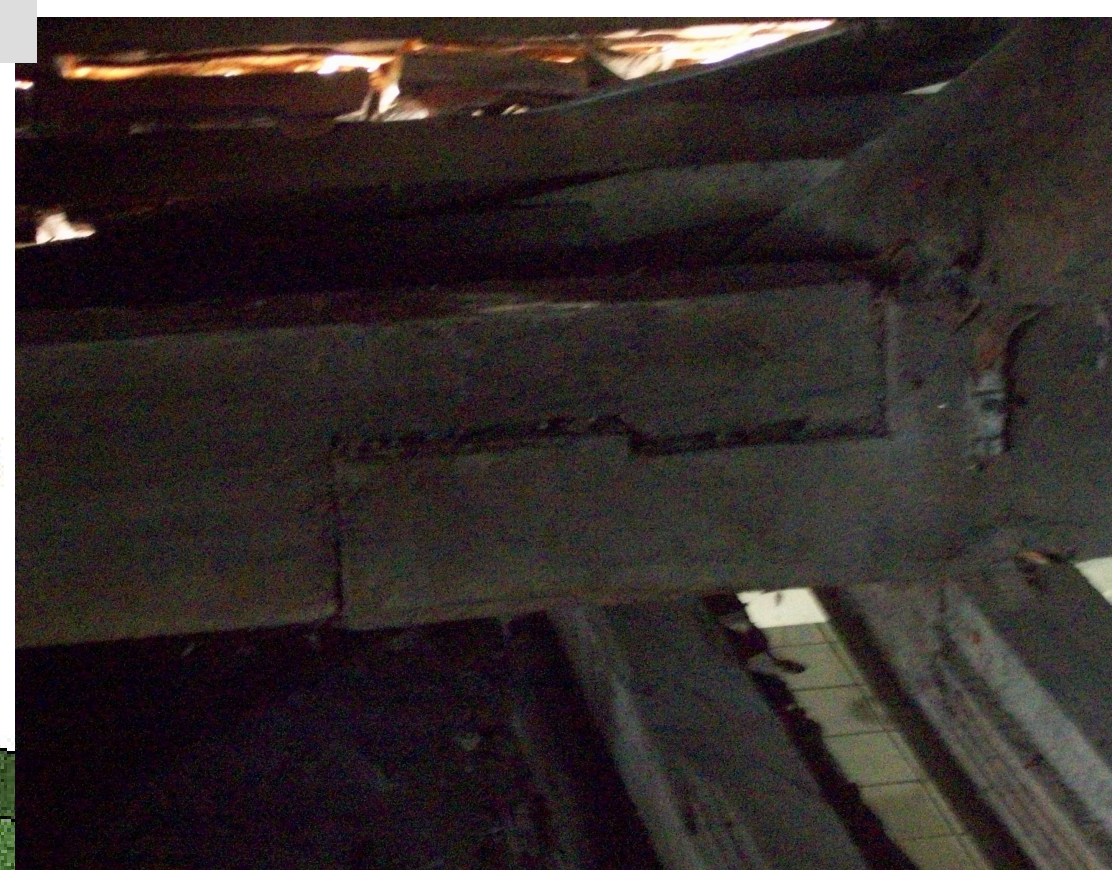
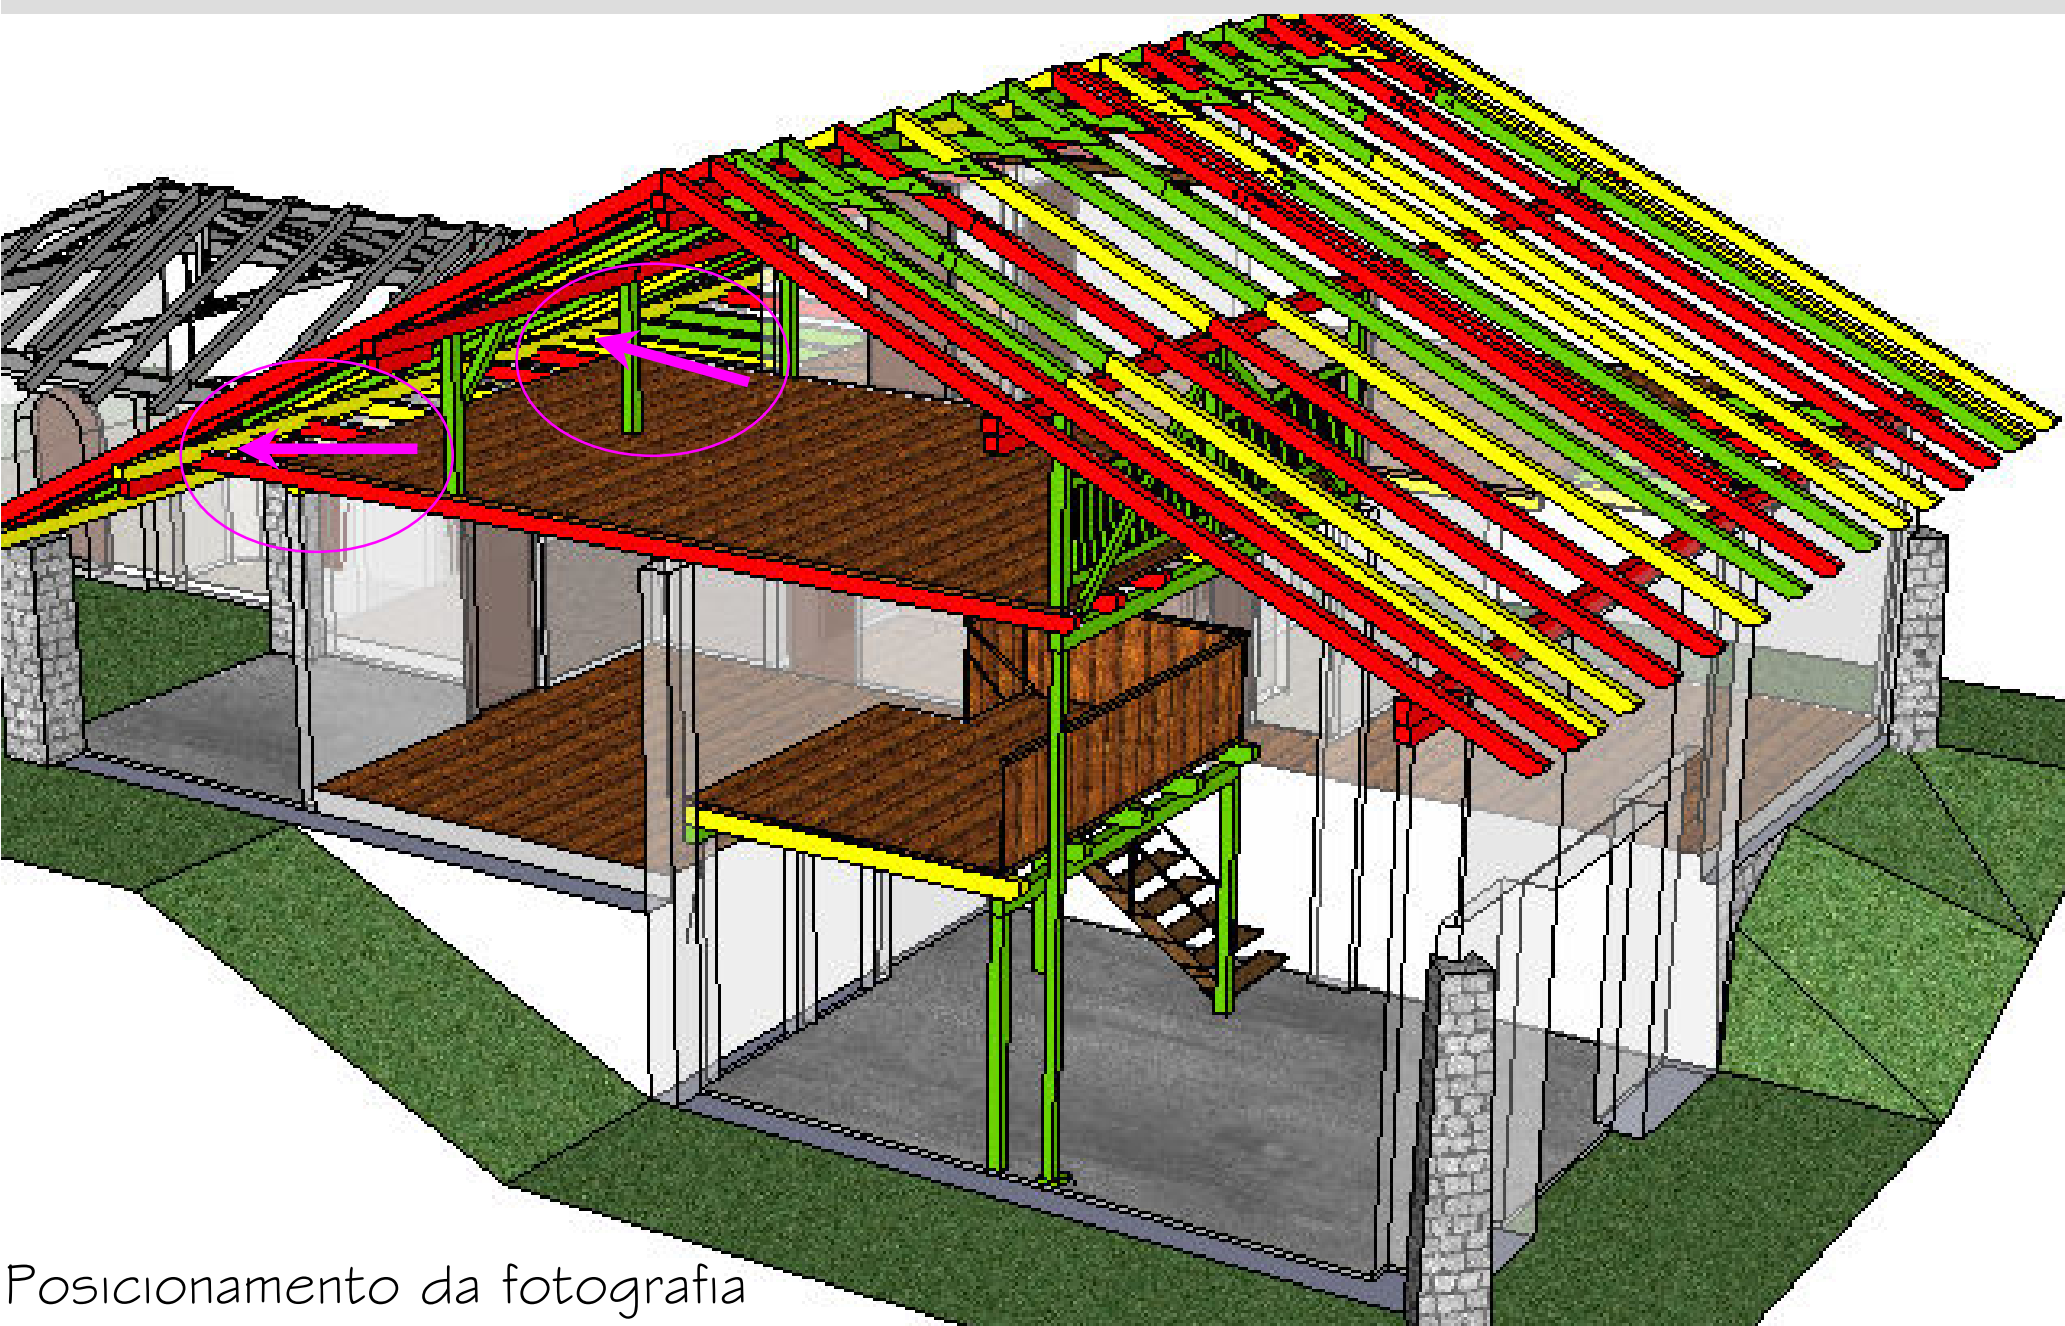
A figura aponta para as imagens ao lado, onde temos dois momentos da mesma terça no apoio sobre a parede e no encontro do segmento da peça, mostrando a deformação na ensambladura.
