IMAGENS ANEXAS AO MEMORIAL DESCRITIVO (SEI nº 0486698)

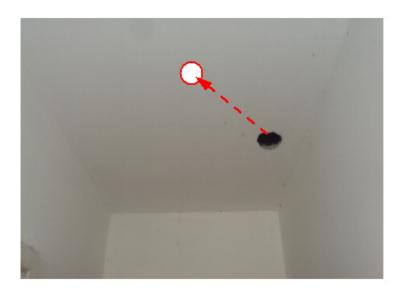
Imagem 8 – ponto de luz "mal locado".

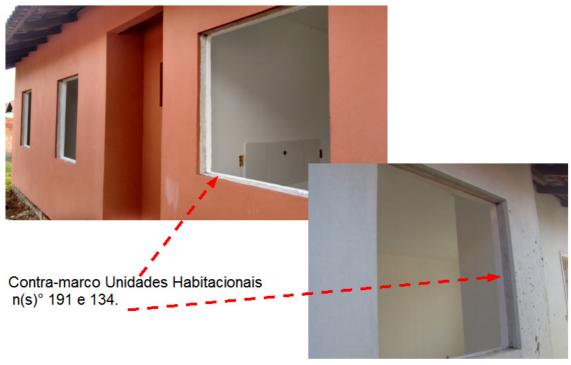
Imagem 9 – Existência de contra-marco em alumínio.

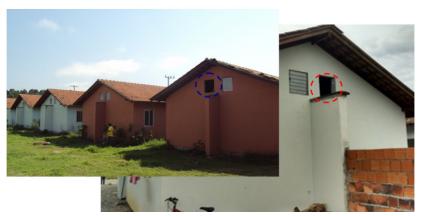
Imagem 10 – Falta da porta/veneziana.

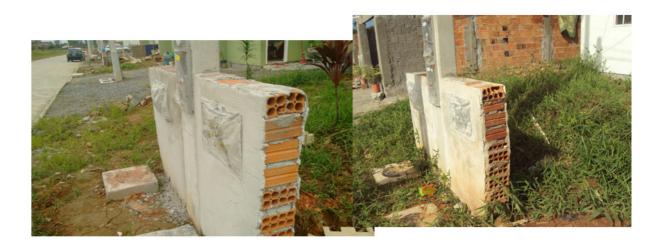
Imagem 14 – Exemplos de muretas dos hidrômetros das Unidades Habitacionais (60/64 e 130/134) sem reboco e fora do prumo.

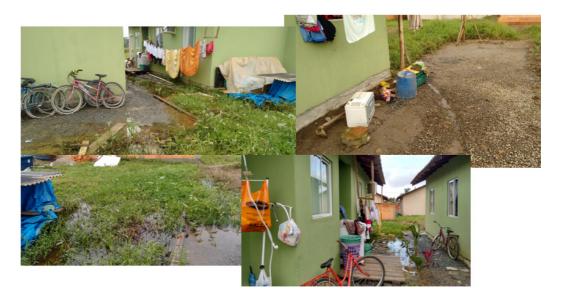
Imagem 15 – Águas pluviais estagnadas no fundo dos lotes.

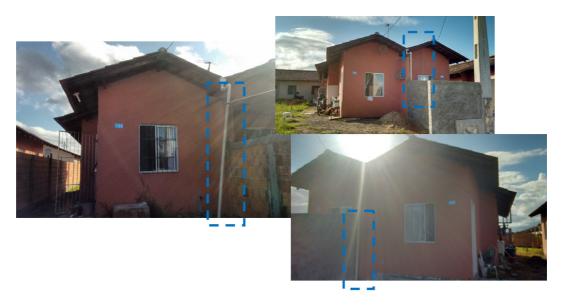
Imagem 16A – Conflitos existentes no que se refere à distribuição de águas pluviais.

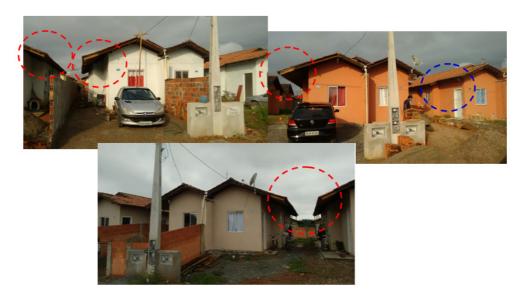
Imagem 18 – Prolongamento dos beirais realizados pelos beneficiários (círculo vermelho), e projeto original (círculo azul).

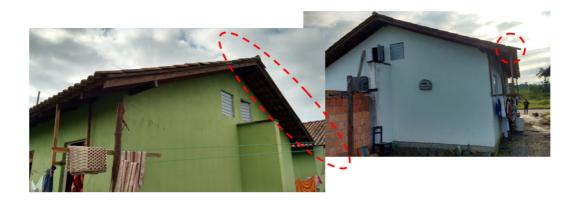
Imagem 18A – Telhas do beiral derrubadas ou soltas.
