### RELATÓRIO TÉCNICO Nº 034.2020 - CPC/SECULT

Objeto: Informe sobre o estado de conservação do imóvel tombado

Localização do imóvel: Rod. SC 418 Km 0 Casa  
Krüger

Data: 16/06/2020

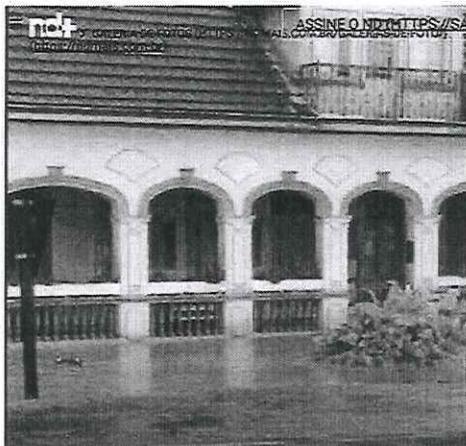
5.7. Drenagem: a Casa Krüger sofre com enchentes na região, sendo que a última ocorreu em fevereiro do ano corrente e inclusive foi mencionada pelo senhor Rodrigo Budal no momento da vistoria. Em consulta ao processo de tombamento, verificou-se que houve questionamentos acerca da drenagem do terreno no local, justamente para evitar que as enchentes afetem o bem tombado, envolvendo os lotes vizinhos da Casa Krüger. Este trâmite foi acompanhado pelo IPHAN na época, mas nos arquivos da CPC não constam informações posteriores. Sugerimos verificar junto ao IPHAN se as pendências de drenagem no entorno da Casa Krüger foram sanadas. Consideramos de suma importância sanar eventuais pendências na drenagem do entorno da Casa Krüger uma vez que as enchentes podem colocar em risco este exemplar quase centenário da arquitetura teuto-brasileira com tombamento federal, estadual e municipal.

Imagem 2: Enchente ocorrida em 09/02/2020. Fonte: Jornal ND, ND Online, notícia publicada em 09/02/2020 acesso em 10/06/2020.
