# **LAUDO TÉCNICO**

## **DIAGNÓSTICO / ESTADO DE CONSERVAÇÃO**

SECRETARIA DE CULTURA E TURISMO

| <b>Localização</b> | Rua do Príncipe, nº 839. Bairro Centro - Joinville, Santa Catarina. |

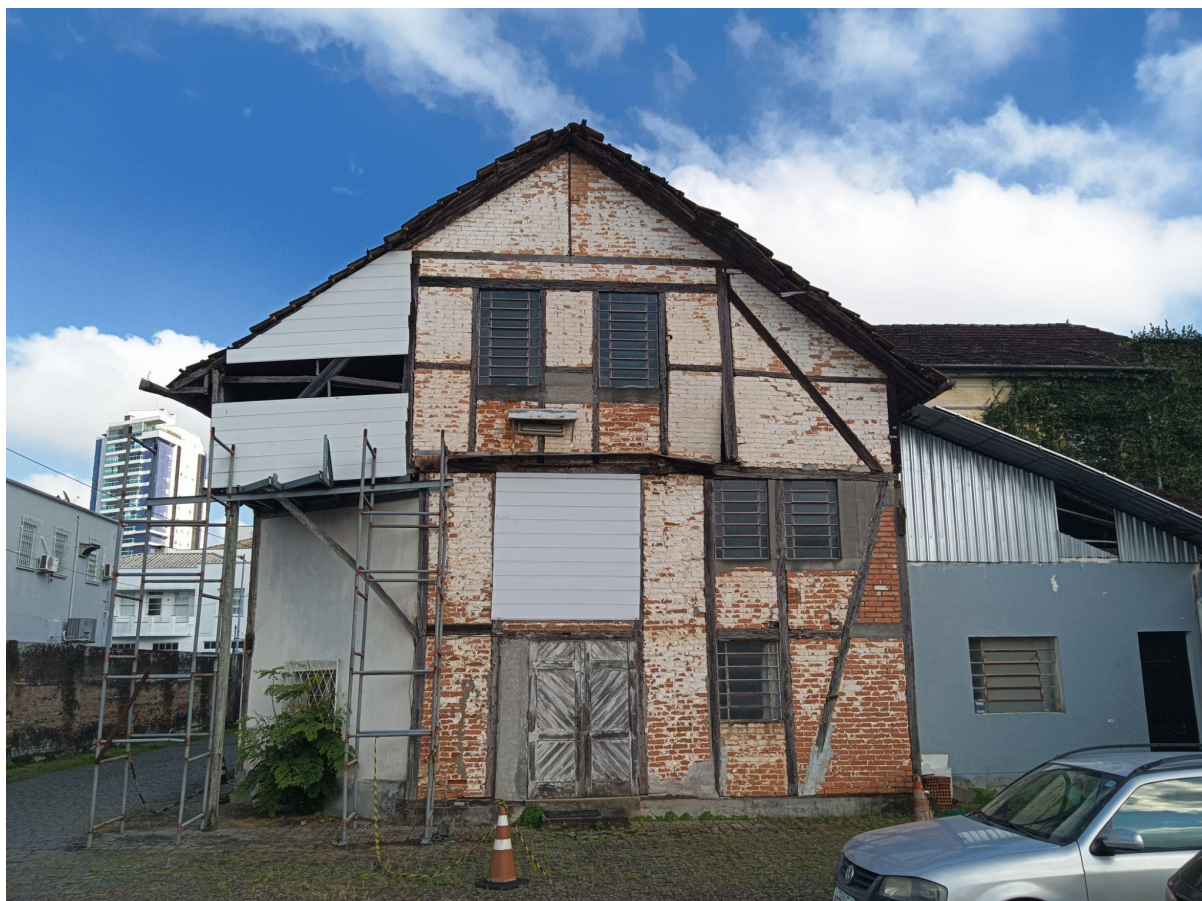
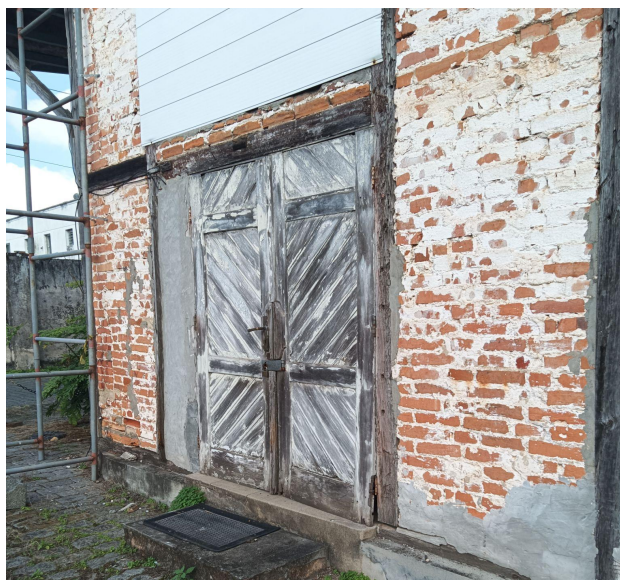
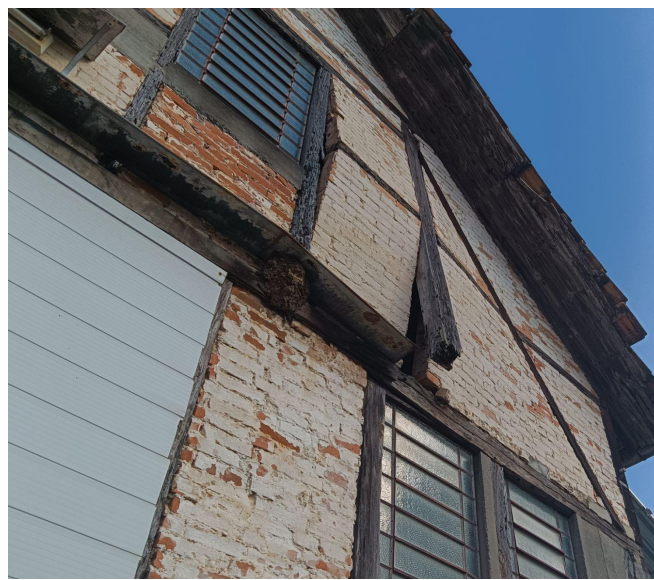
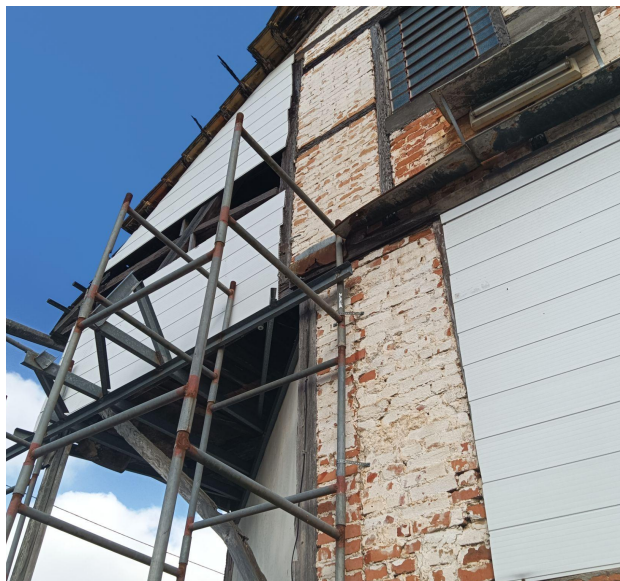
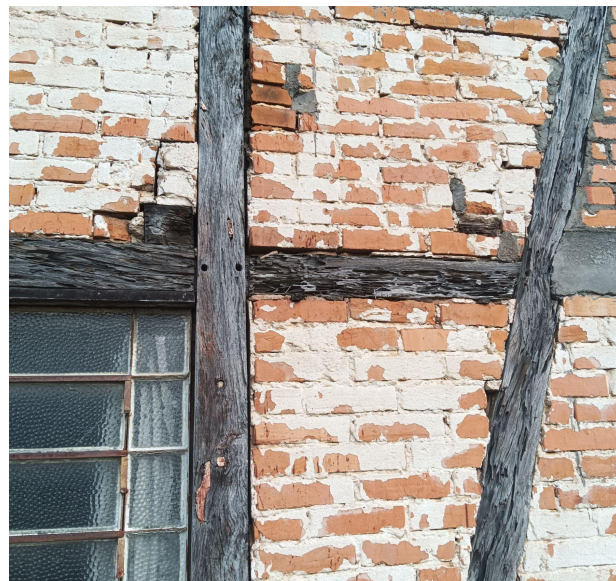
Fachada Leste

- estrutura do pavimento superior apoiada por andaimes
- Integridade estrutural comprometida devido à deterioração e apodrecimento do madeiramento
- Queda de alvenaria por movimentação da estrutura
- Esquadrias com ferrugens e vidros quebrados

- Recuperação das esquadrias
- Reparação e substituição de peças da estrutura deterioradas
- Refazimento do madeiramento de apoio do piso superior

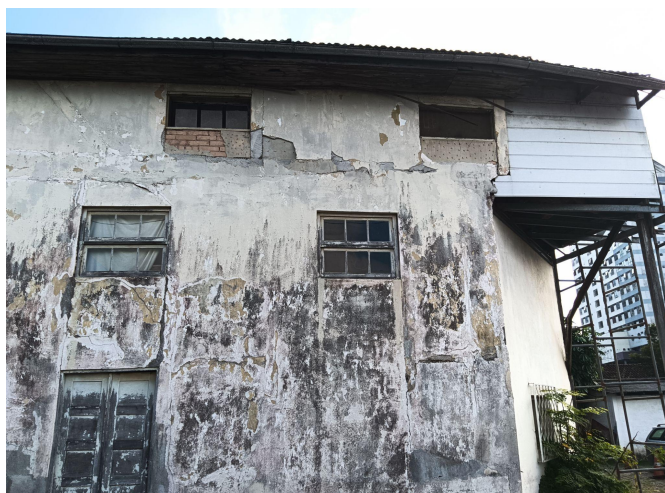
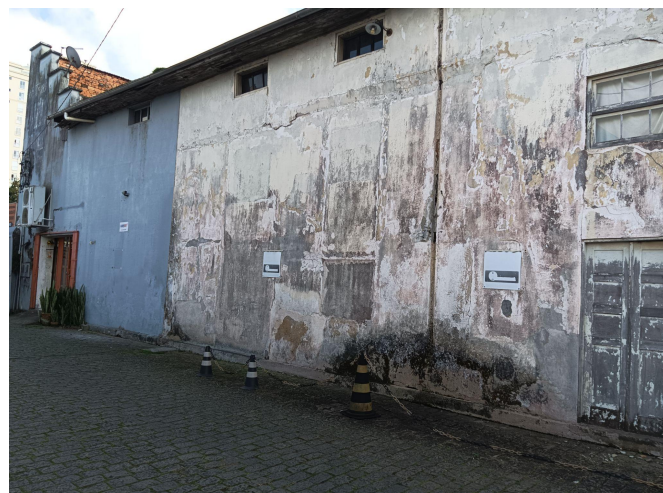
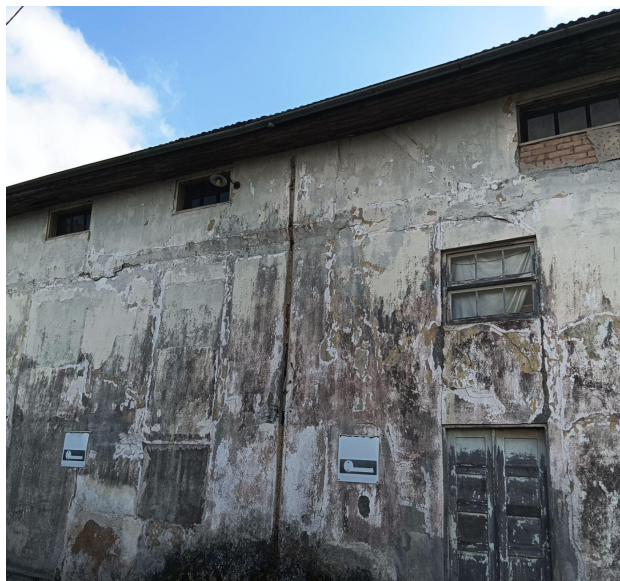
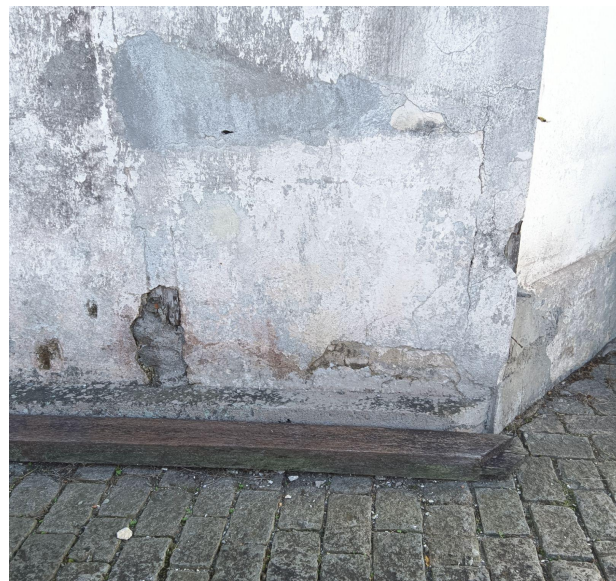
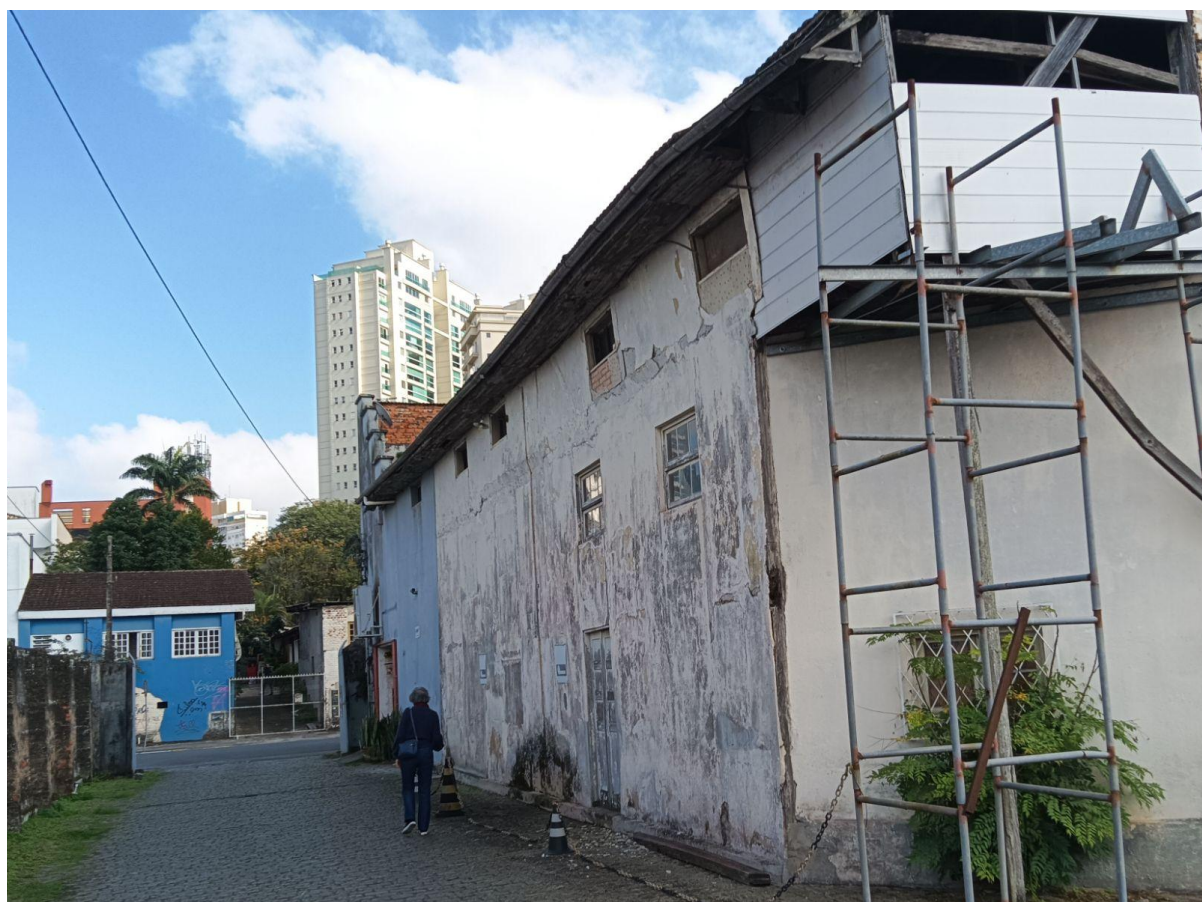
#### Fachada Sul

- Descolamento da argamassa
- Integridade estrutural comprometida devido à deterioração e apodrecimento do madeiramento
- Umidade Ascendente
- Sujidade

- Retirada do reboco
- Recuperação das esquadrias
- Reparação ou substituição de peças da estruturais comprometidas
- Após a retirada do reboco , deve-se prosseguir para retirada e limpeza unitária dos tijolos

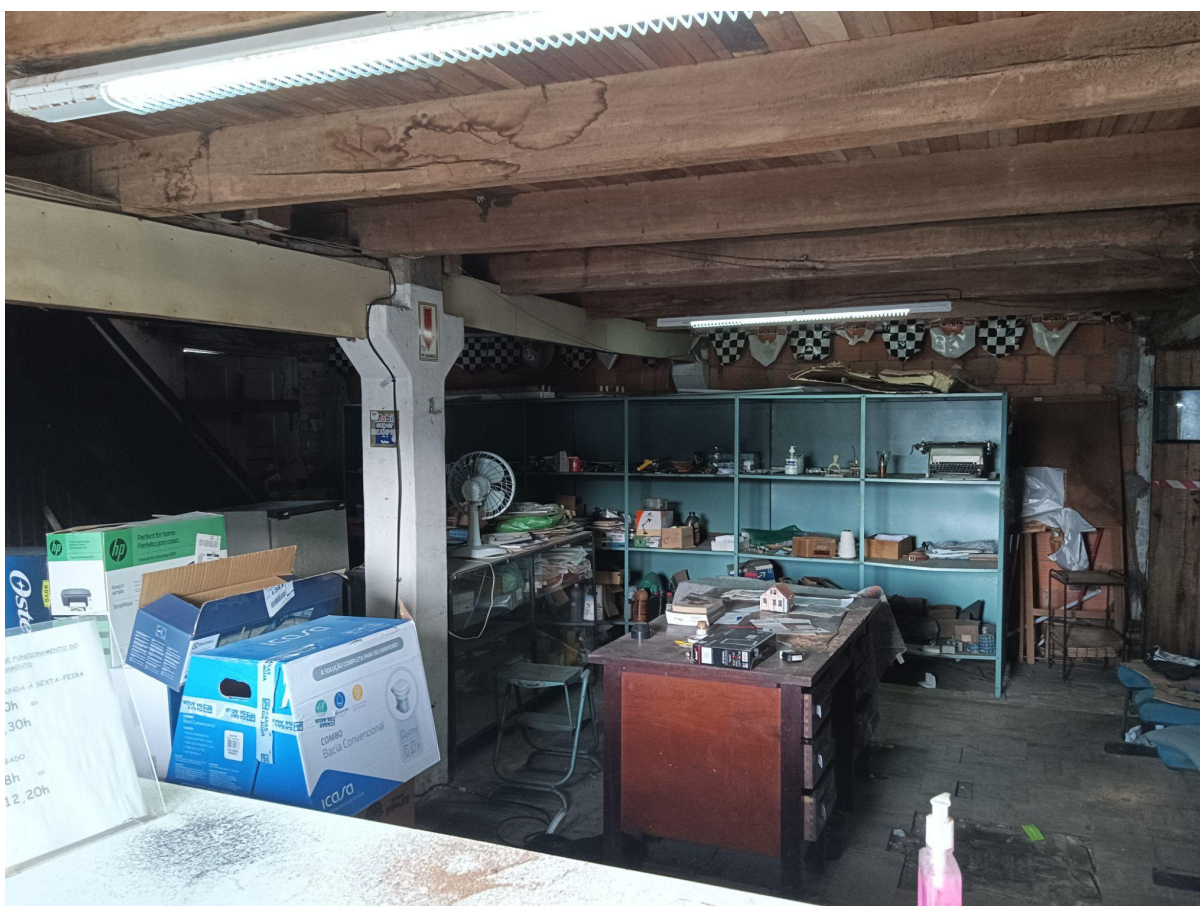
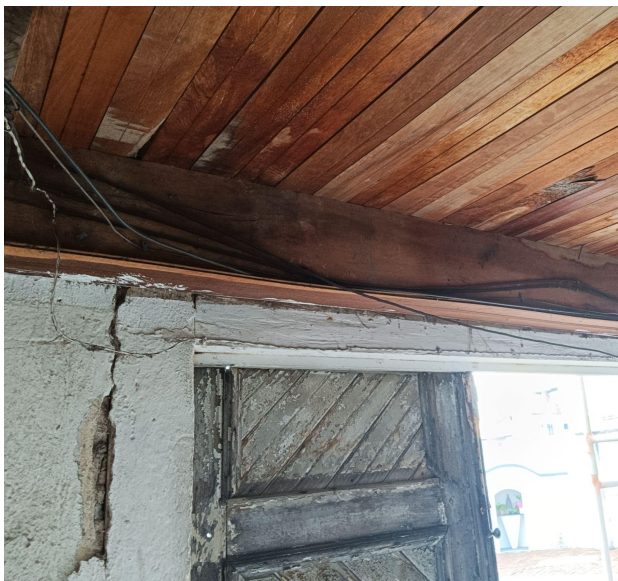
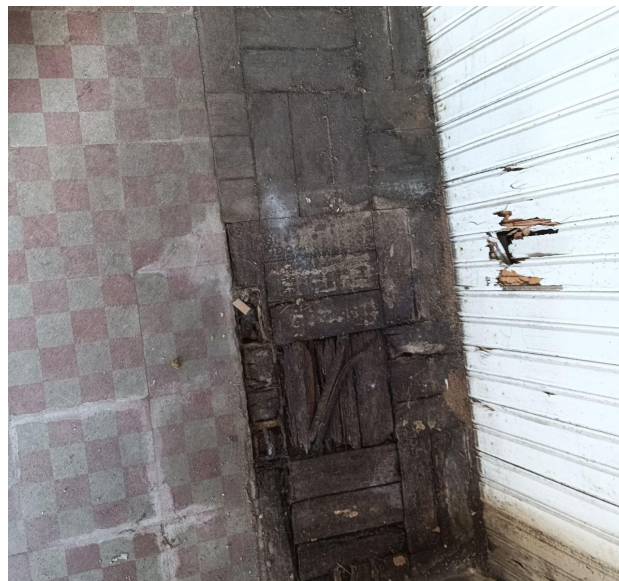
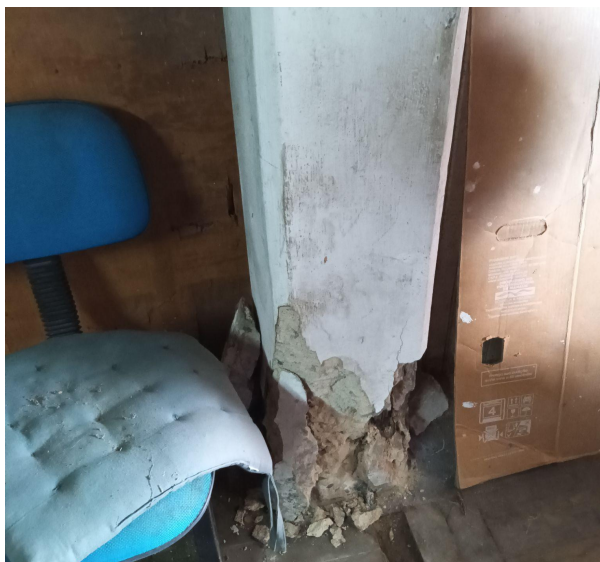
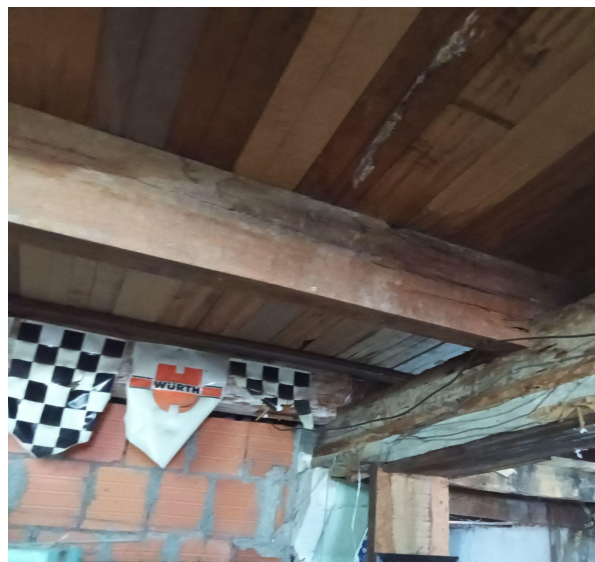
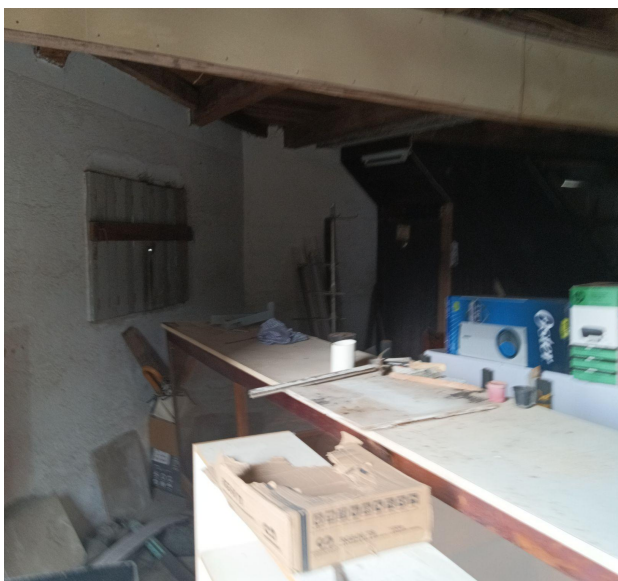
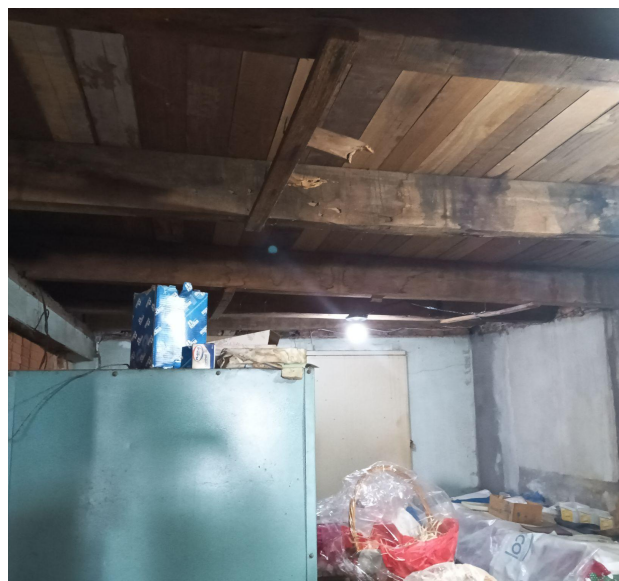
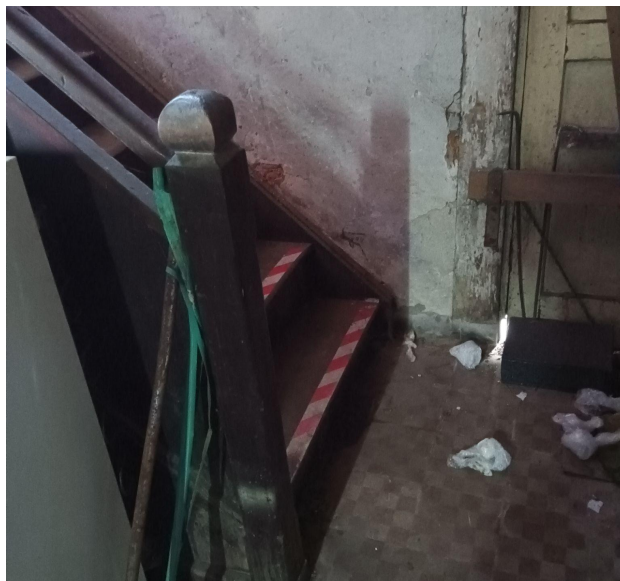
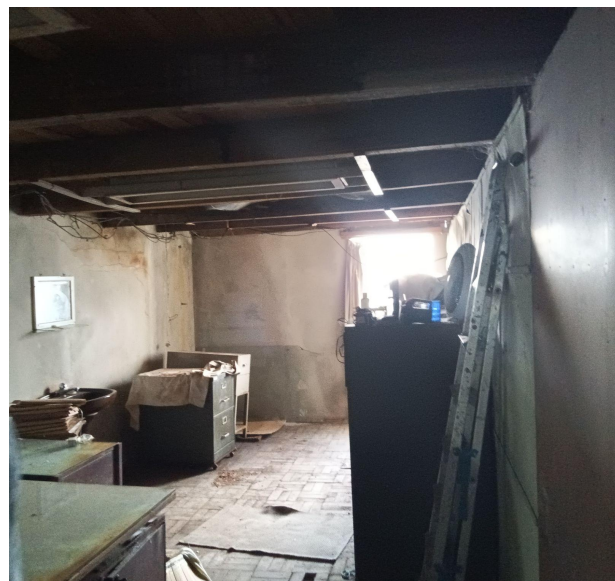
### Hall de entrada

- Fissuras, trincas e rachaduras nas paredes internas
- Umidade ascendente
- Integridade estrutural comprometida devido a ação de insetos xilófagos
- Degradação pela corrosão de armadura no concreto armado no interior do imóvel
- Sujidade

- Retirada do reboco
- Reparação ou substituição de peças da estrutura danificadas
- Recuperação das esquadrias
- Lixamento das escada

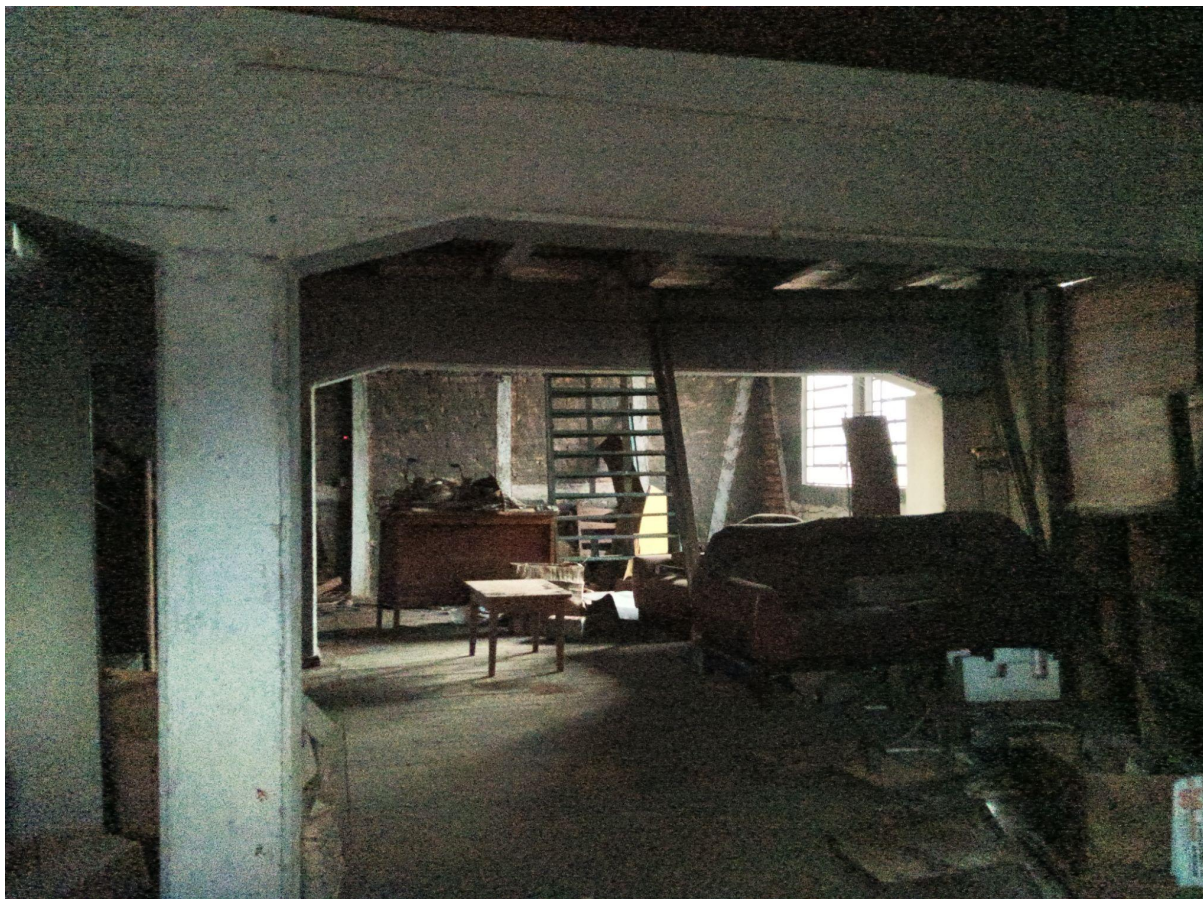
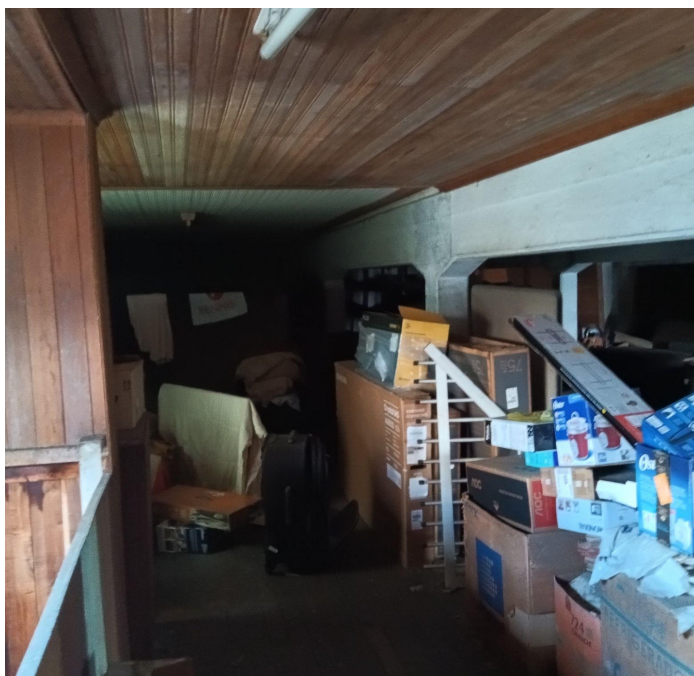
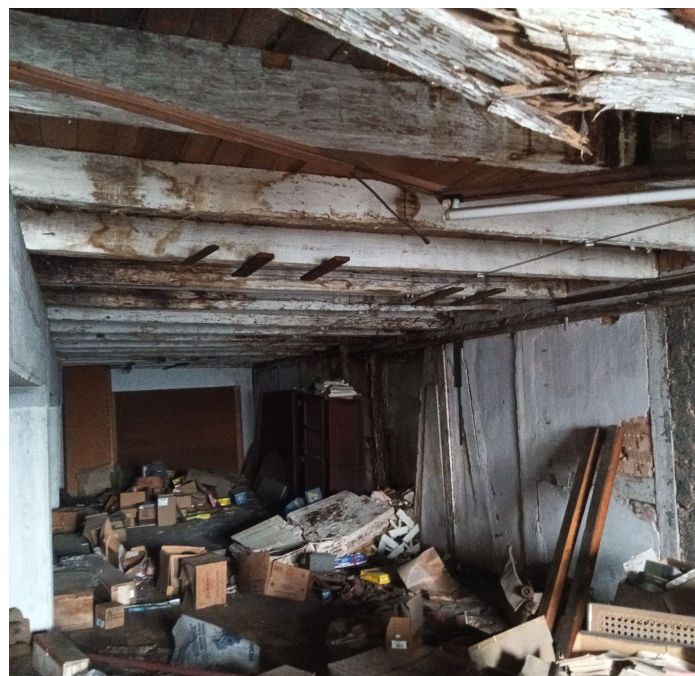
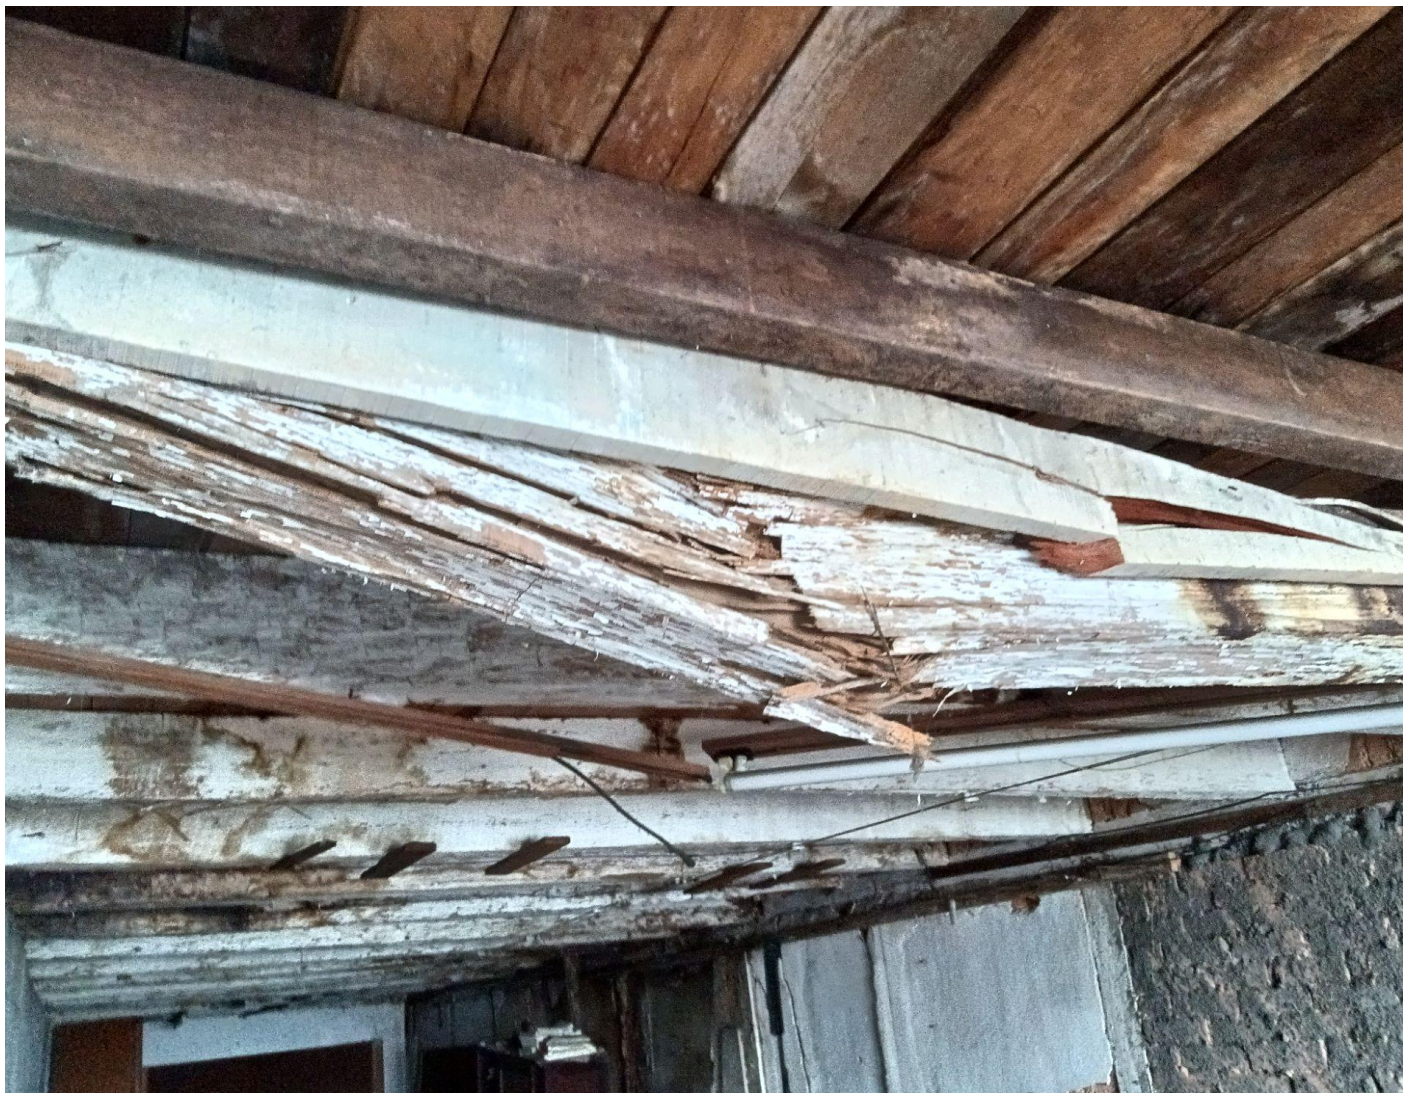
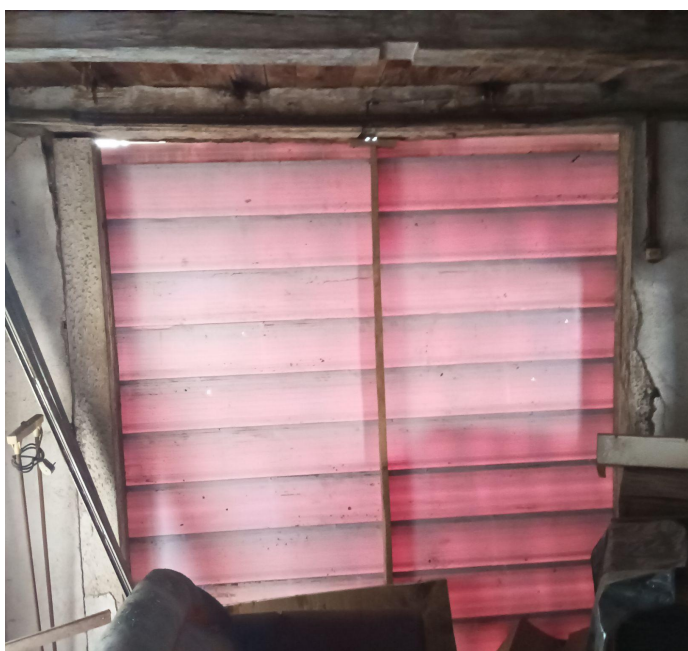
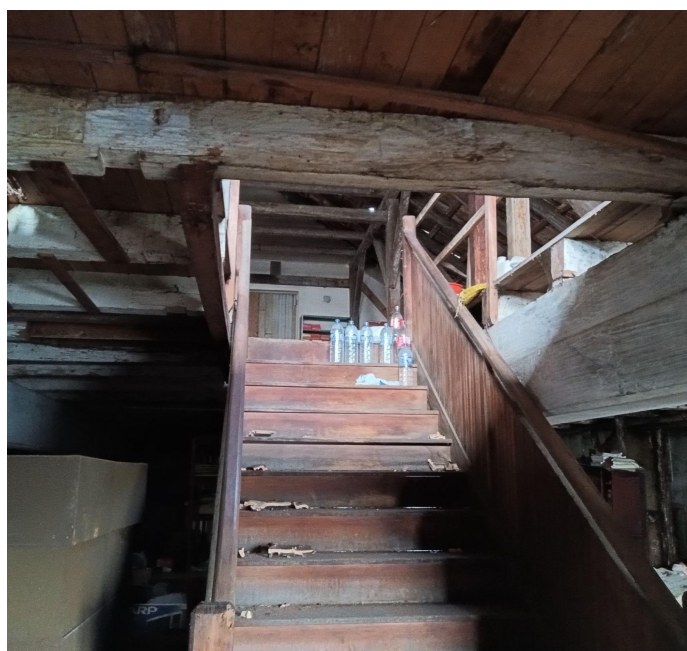
Primeiro Pavimento

- Parede coberta com reboco com umidade ascendente
- Integridade estrutural comprometida causado pela ação de fungos e insetos xilófagos
- Perda de resistência das peças de madeira
- Interferência de elementos não pertencentes a construção original

- Retirada do reboco.
- Reparação ou substituição de peças da estrutura danificadas
- Retirada de material não pertencente à construção original.
- Há peças originais (tijolos maciços) da parede desagregada espalhados pelo chão, que devem ser recuperadas e reutilizadas

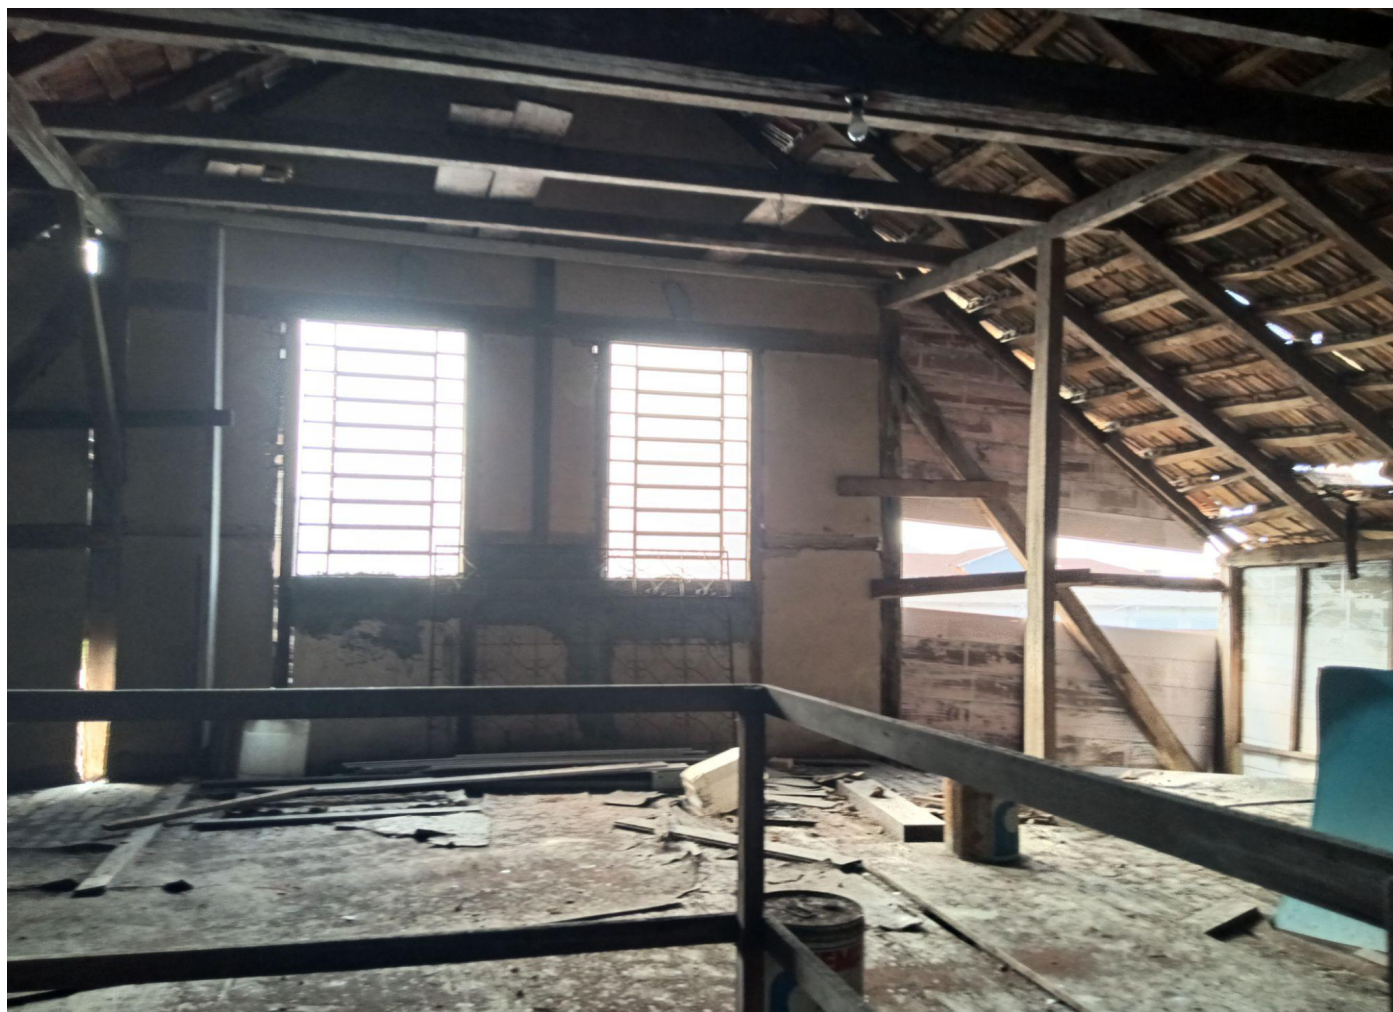
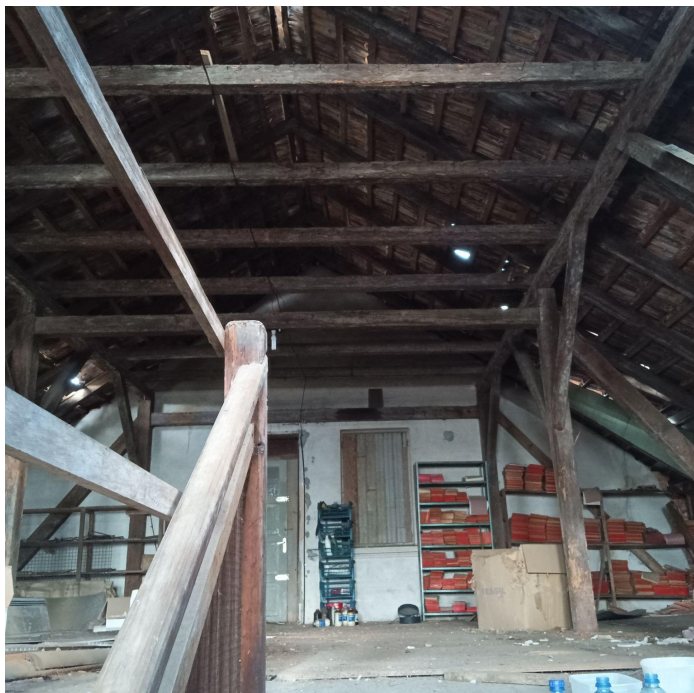
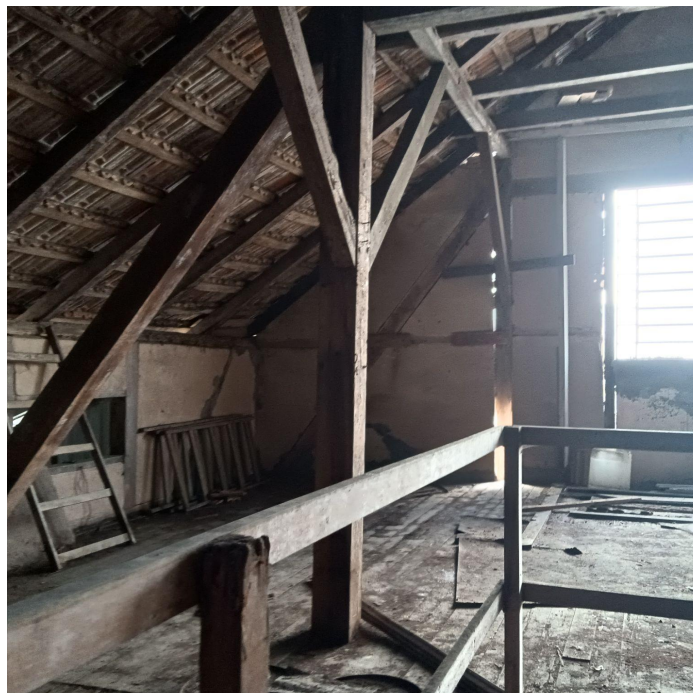
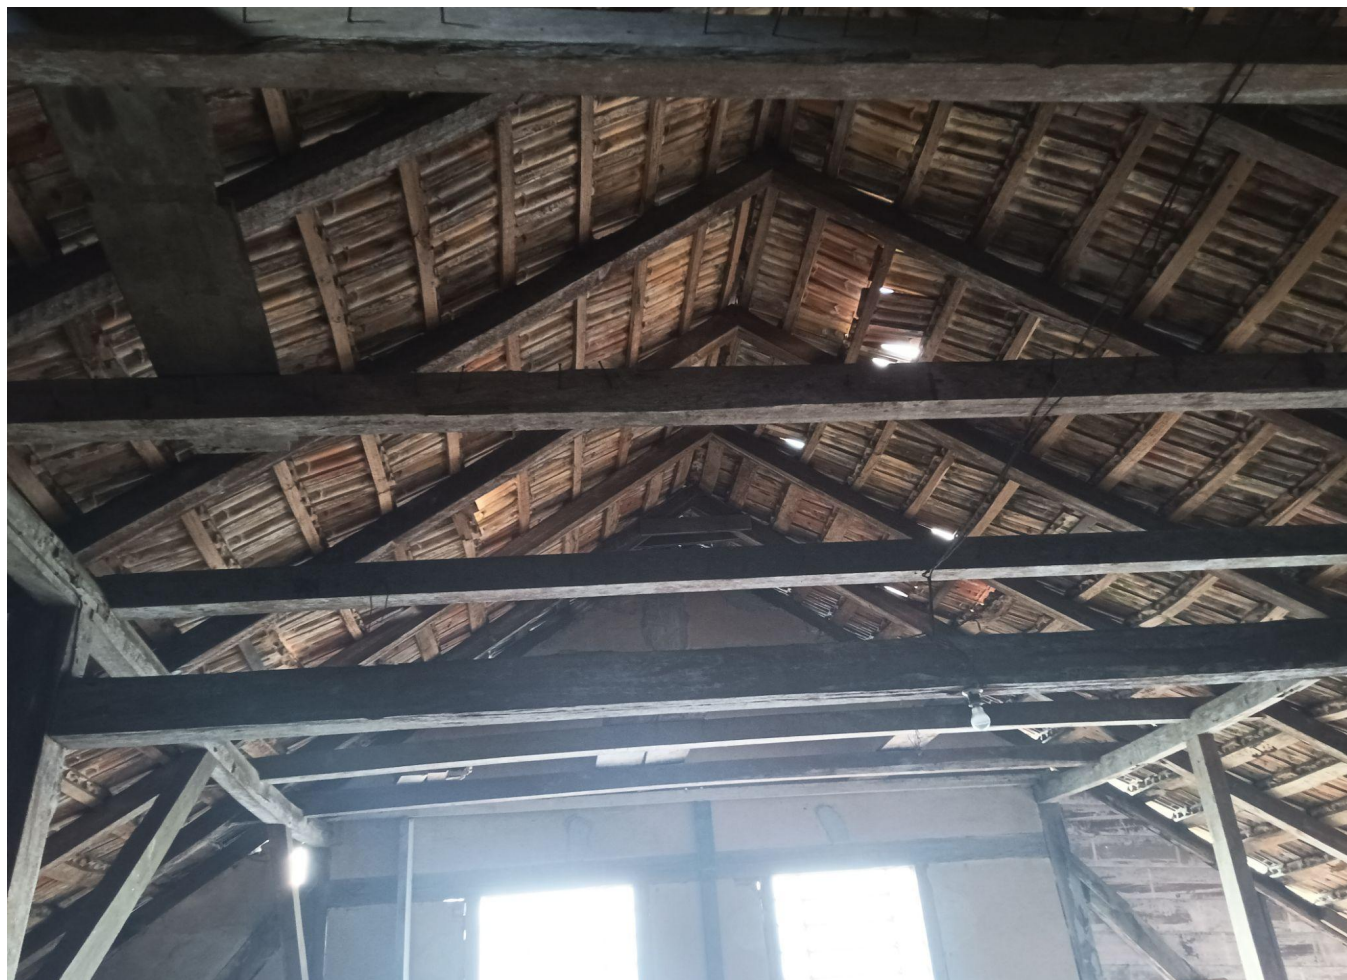
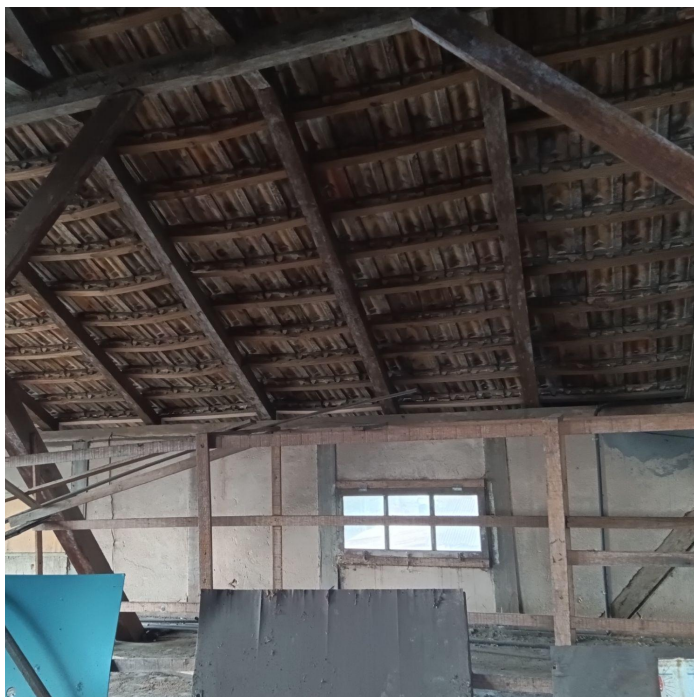
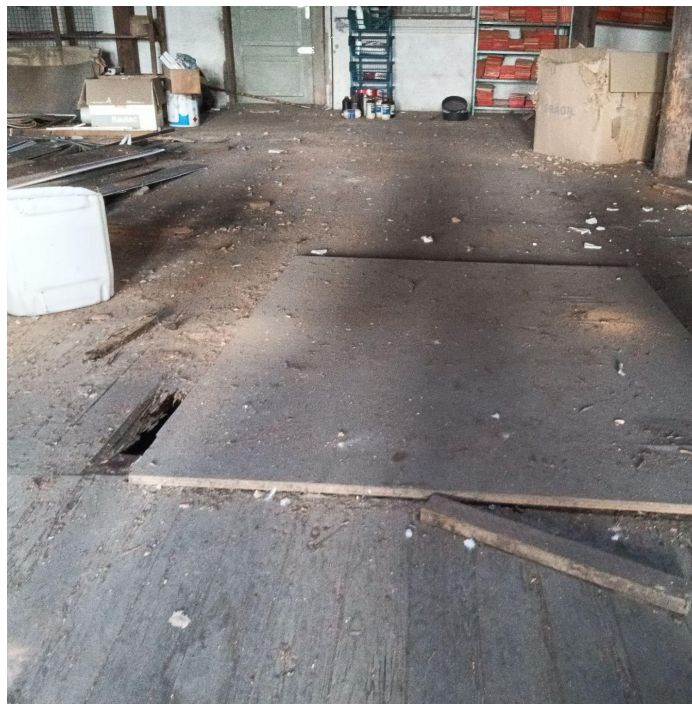
Sótão

- Parede com reboco inadequado
- Integridade estrutural do telhado comprometida causado pela ação de fungos e insetos xilófagos
- Umidade descendente
- Desagregação do piso e barrotes

- Os materiais utilizados na construção da parede não são apropriados, portanto devem ser removidos e substituídos por material adequado (tijolo maciço e argamassa colante)
- Aproveitamento de telhas
- Reparação ou substituição de peças da estrutura danificadas
- Recuperação do beiral de telhado
- Previsão de calhas com seções compatíveis com a vazão do telhado.
