## 2. ANÁLISE TIPOLOGICA

### 2.2. TRECHO DE EDIFICAÇÃO DOS FUNDOS (GALPÃO EM ENXAIMEL)

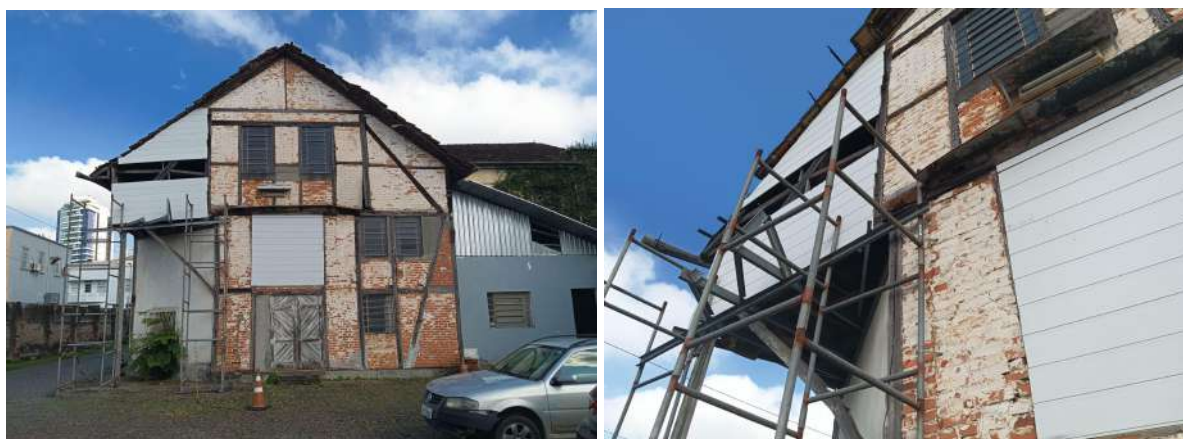
Conforme o processo de tombamento, a edificação em questão destaca-se como um exemplar raro e singular na cidade devido à sua tecnologia construtiva, ao seu grande porte e uso original comercial/industrial. O galpão apresenta planta longitudinal, organizada em dois pavimentos e sótão, com cobertura em duas águas. A fachada leste, voltada para o pátio interno, é a que preliminarmente detém maior valor histórico aparente, caracterizando-se pela metodologia de construção enxaimel, os tijolos aparentes e o balanço do sótão sustentado por mãos-francesas em madeira. Registros fotográficos indicam que esse último trecho era originalmente fechado por alvenaria de tijolos, posteriormente removida — provavelmente para

reduzir a carga da estrutura, que exibe deformações e foi sustentada de maneira improvisada. Atualmente, esse fechamento foi substituído por peças de PVC encaixadas. Identificam-se ainda nesta fachada uma porta de duas folhas em madeira no térreo e um vão no pavimento superior, originalmente ocupado por uma porta-janela em madeira, atualmente também fechado com peças de PVC. Há ainda janelas basculantes de ferro envidraçadas: uma no térreo, duas no primeiro pavimento e duas no sótão. Uma janela menor, de modelo diferente, está locada no chanfro da edificação.

Fachada leste da edificação, com foco no balanço e chanfro da fachada, bem como as suas materialidades. Fonte: CPC, 2025.

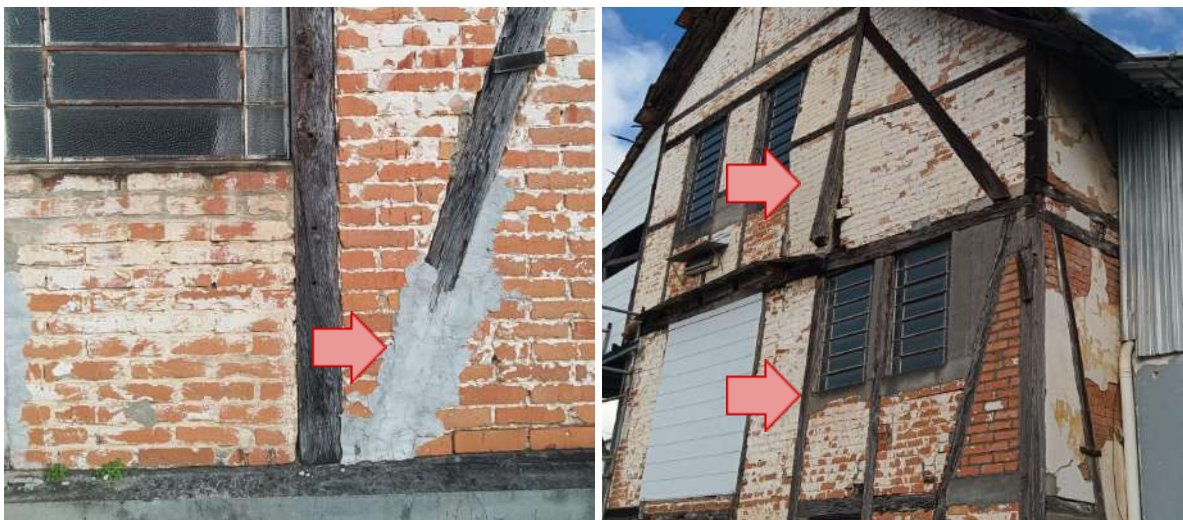
Além disso, observam-se intervenções pontuais nesta fachada em que elementos estruturais de madeira, como as diagonais do enxaimel e vergas de janelas, foram substituídos por massa de concreto. Na lateral esquerda da porta principal da fachada leste, também há indícios de um fechamento em concreto. O estado de conservação da estrutura de madeira nessa região é crítico, com diversos pontos de deterioração por ataques xilófagos e apodrecimento, incluindo o deslocamento de uma peça vertical, que perdeu apoio na base base, comprometendo a estabilidade da alvenaria adjacente, que apresenta abaulamento para o exterior.

Pontos específicos da fachada leste, com foco nas partes e peças de madeira que foram substituídas por argamassa de concreto e para o abaulamento da alvenaria. Fonte: CPC, 2025.

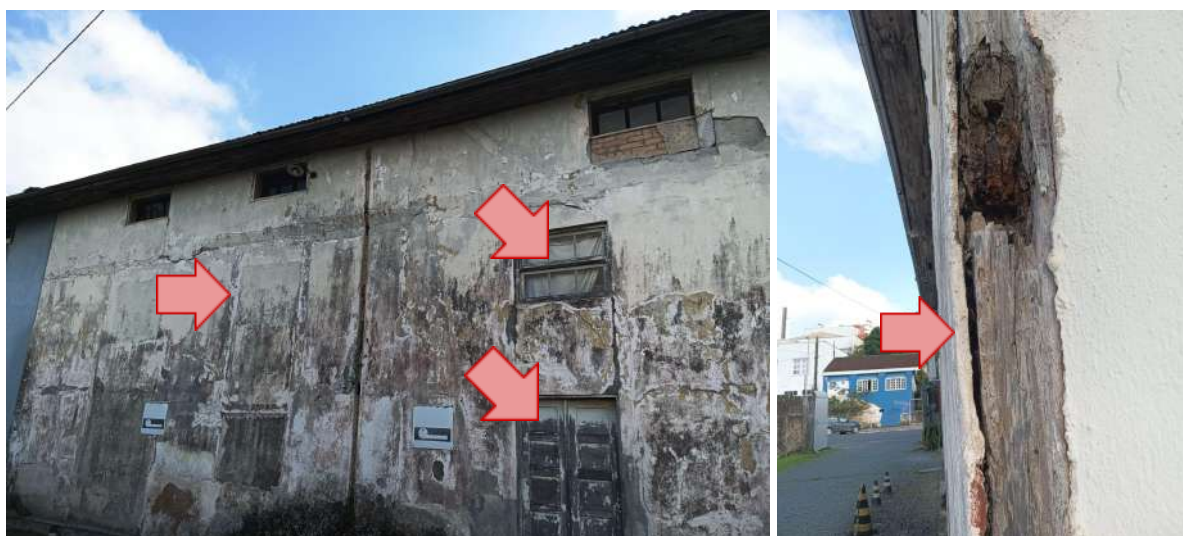
A parede lateral sul, diferente da maior parte da fachada leste, apresenta-se rebocada, aparentemente com argamassa de concreto em alguns pontos e argamassa de cal e areia em outros, ocultando parcialmente o sistema enxaimel original, o qual é revelado ao observar o interior do galpão. Esse revestimento está bastante desgastado e apresenta marcas visíveis de desprendimento de sua base. Há uma porta de duas folhas em madeira, além de duas janelas basculantes de folhas verticais no primeiro pavimento e quatro pequenas janelas de folha única no sótão. No térreo, uma esquadria foi fechada internamente com tábuas de madeira e há indícios de outras aberturas obliteradas, conforme marcas no reboco.

Fachada sul, com foco para o estado atual do reboco, as marcas de possíveis aberturas e os focos de desprendimento da massa. Fonte: CPC, 2025.

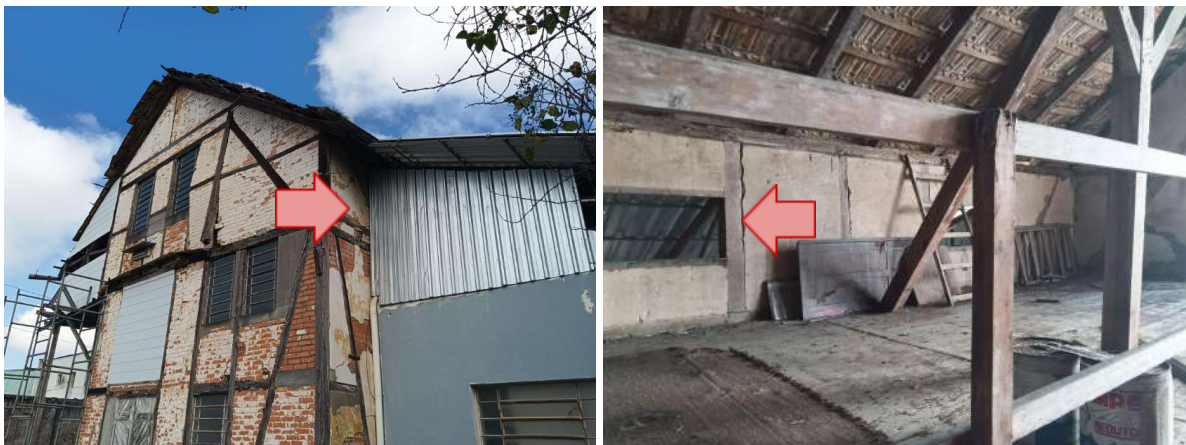
Quanto à fachada norte, a análise é limitada devido à presença de um anexo que a encobre quase integralmente. Contudo, a inspeção interna revela a existência do sistema enxaimel e aberturas cujas esquadrias foram removidas.

Fachada oeste (parte externa e vista internamente), com foco para sua metodologia construtiva e a presença de vãos que possuíam esquadrias. Fonte: CPC, 2025.

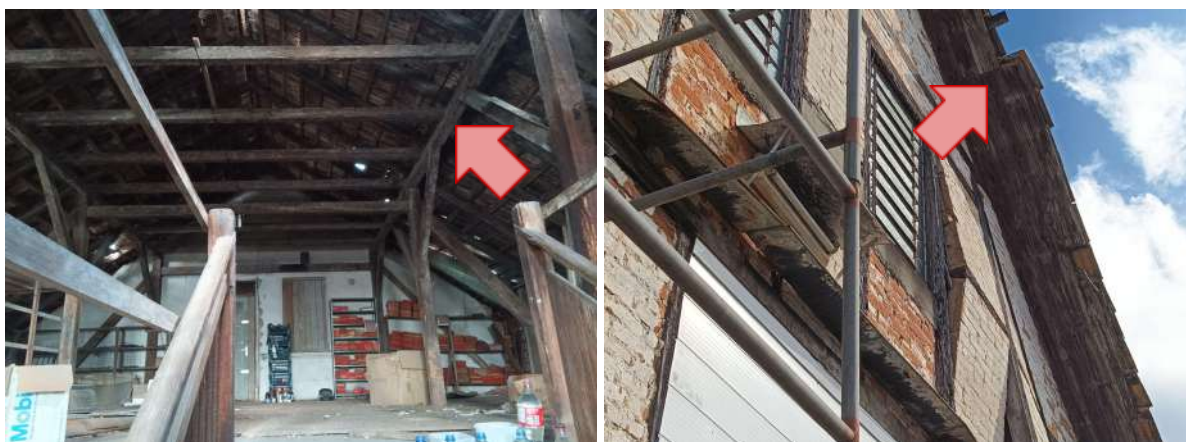
A cobertura em duas águas é composta por estrutura de madeira (caibros e ripas) com telhas cerâmicas francesas. A sustentação é reforçada por uma estrutura auxiliar intermediária de madeira, formada por pilares, vigas e mãos-francesas, alinhada com uma estrutura interna independente em concreto armado pré-moldado construída posteriormente. Os beirais, originalmente em madeira tipo lambri, apresentam-se em avançado estado de degradação, com trechos soltos ou faltantes, especialmente na fachada leste. A cobertura exibe falhas pontuais, com telhas ausentes ou substituídas por chapas metálicas (latão aberto).

Estrutura da cobertura e beirais, com foco para as peças de madeira e partes faltantes. Fonte: CPC, 2025.

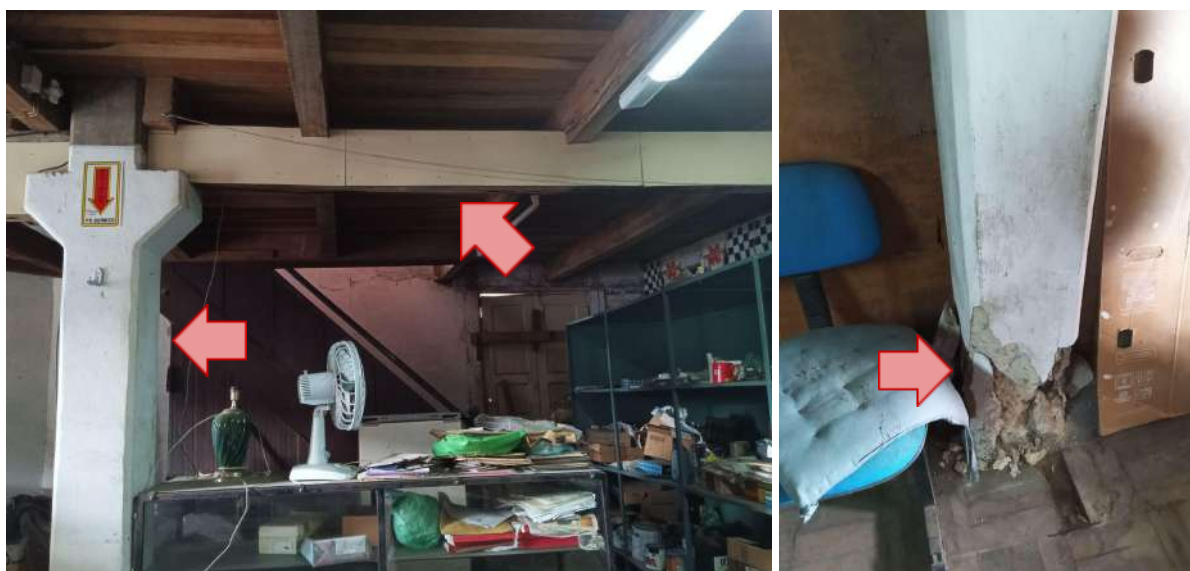
Como mencionado, a estrutura original foi complementada por um sistema independente em concreto armado pré-moldado, com pilares dotados de consoles e vigas que sustentam o pavimento superior. Este, por sua vez, é constituído por barrotes de madeira e réguas de fechamento, os quais, embora não pareçam muito antigos, já apresentam deterioração pela ação de insetos xilófagos. A estrutura de concreto exibe patologias, como desprendimento do cobrimento e exposição da armadura. O térreo não possui forro, deixando à vista a estrutura do piso superior.

Imagens internas do térreo, com foco para a estrutura de concreto pré-moldado de apoio e a estrutura de apoio do assoalho do pavimento superior. Fonte: CPC, 2025.

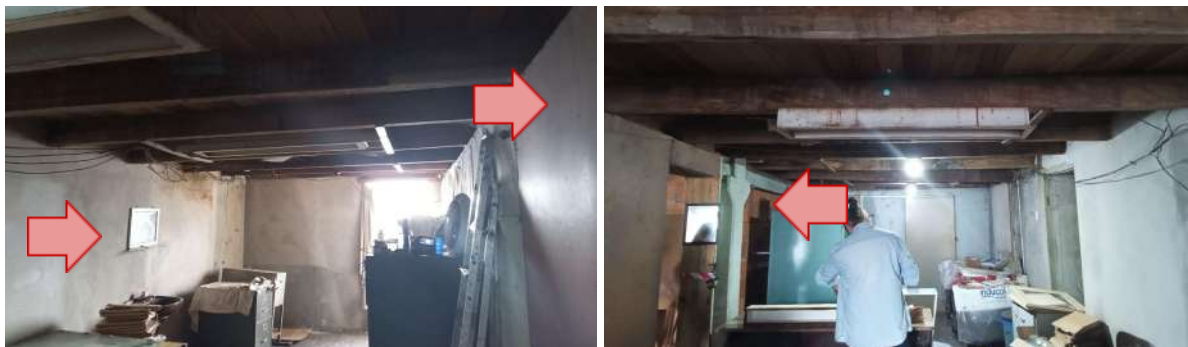
As paredes internas estão rebocadas (potencialmente argamassa de cal e areia), exceto por divisórias de madeira e outras recentes em alvenaria e painéis removíveis. Há bastante fiação elétrica exposta.

Imagens internas do térreo, com foco para o revestimento das paredes, as divisórias e a fiação exposta. Fonte: CPC, 2025.

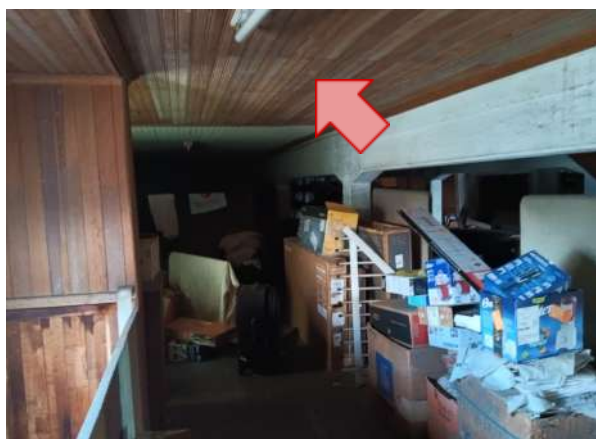
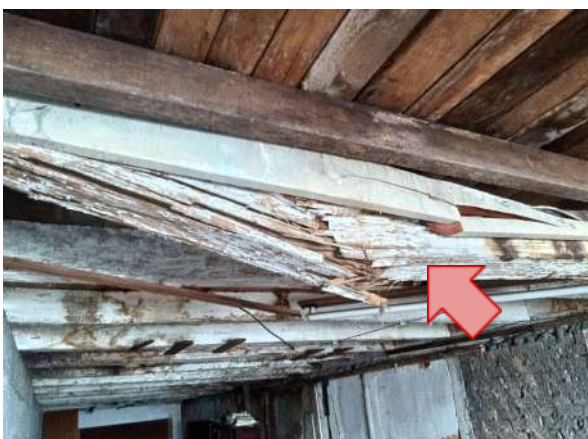
Há trechos do teto com forro de madeira encaixado e outros sem, locais em que é possível visualizar o barroteamento do assoalho de madeira do pavimento do sótão, que apresenta sinais claros de degradação e de risco de segurança estrutural.

Trechos do pavimento superior com e sem forro, com foco para o madeiramento comprometido. Fonte: CPC, 2025.

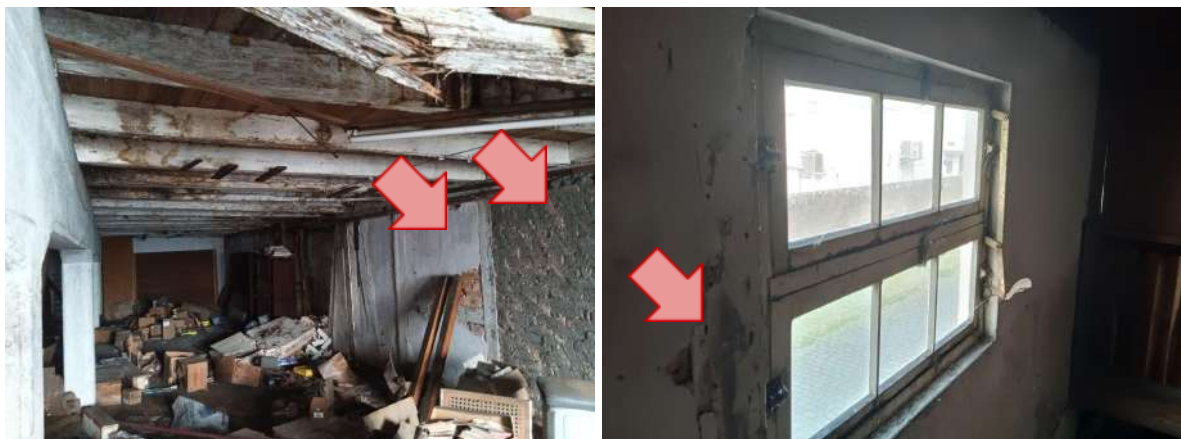
O acabamento das paredes varia entre reboco (potencialmente argamassa de cal e areia), chapisco de concreto e tijolos aparentes. Internamente, também há sinais de desprendimento do reboco.

Revestimento das paredes com foco para os trechos com reboco, chapisco e tijolos aparentes.

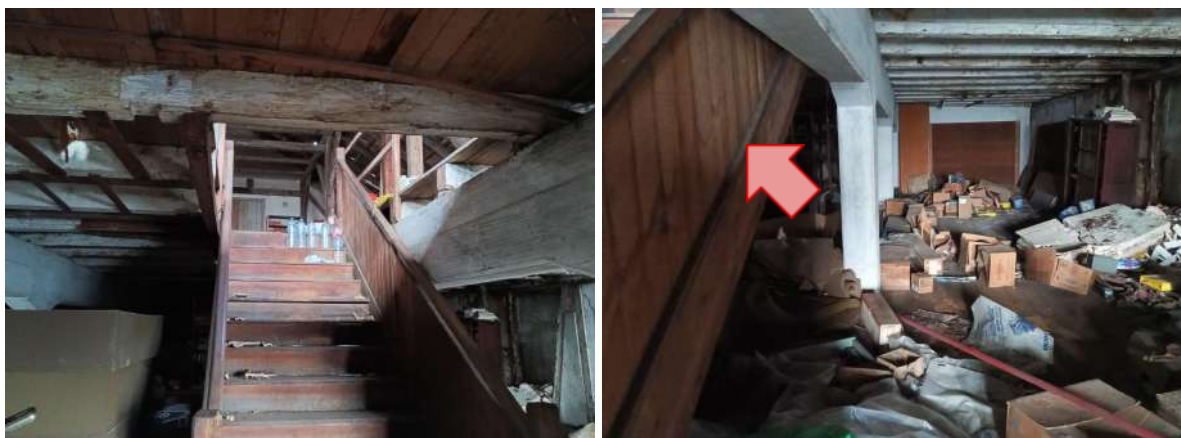
Na porção central do pavimento, uma escada de madeira, de tipologia similar àquela que liga o térreo à este pavimento, conduz ao sótão. Além disso, as instalações elétricas também encontram-se expostas neste andar.

Escada que dá acesso ao sótão. Fonte: CPC, 2025.

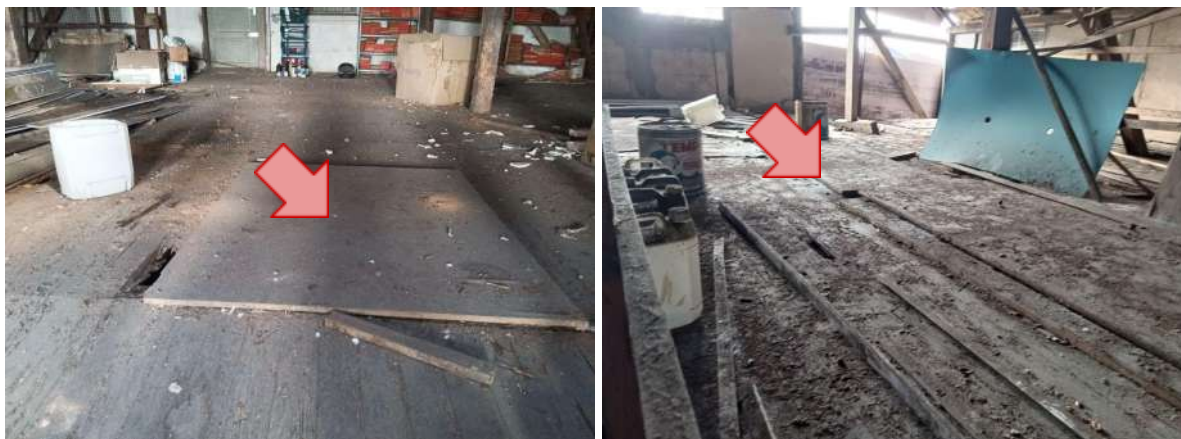
No sótão, o acesso é dificultado pelo estado precário do assoalho de madeira, com áreas reparadas por pranchas sobrepostas devido a buracos ocasionados pelas falhas das estruturas e degradação das peças.

Assoalho do sótão. Fonte: CPC, 2025.
