Deliberação da Comissão do Patrimônio Histórico, Artístico, Arqueológico e Natural de Joinville

Deliberação nº: 043.2025

Localização: Rua do Príncipe, 839

**Objeto:** Projeto de Restauro

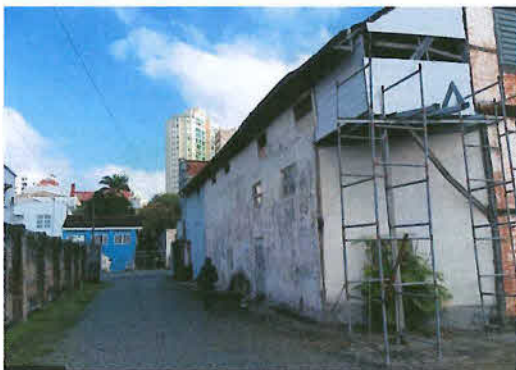
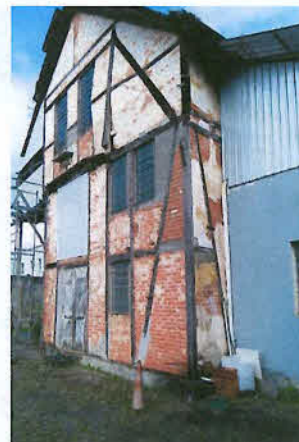
### 5.1.1. Descolamento da argamassa das paredes;

- 5.3.5.1. Após remontagem da estrutura e vedação dos vãos com os tijolos, as paredes internas e externas deverão ser rebocadas com mesmo material de época (barro/areia/cal) e depois pintadas com tintas à base de silicatos;

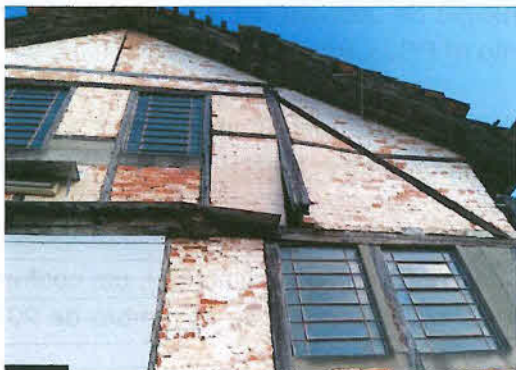
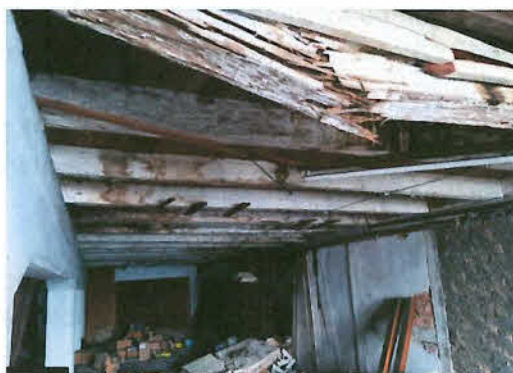
### 5.1.2. Integridade estrutural comprometida devido à instabilidade do madeiramento que possui ação de insetos xilófagos e umidade;

- 5.3.1.1. A estrutura será desmontada e todas as madeiras deverão ser numeradas de acordo com a posição que se encontram (caso não tenham a numeração original). As peças sem condições de serem reutilizadas serão substituídas e as mesmas deverão ter dimensões e características similares às retiradas. A tipologia das madeiras a serem empregadas no restauro podem ser: Licurana, Canelão, Itaúba e Jacatirão. Após a triagem, tanto as peças que serão reaproveitadas, quanto as peças novas, passarão pelo processo de tratamento químico com carbolineum. Todo este processo será efetuado por mão de obra especializada e após o término do tratamento, todo este material será montado de acordo com o original, obedecendo a sequência lógica de montagem dos encaixes;

- 5.3.7.1. O tratamento de todas as madeiras da estrutura deverá acontecer com o produto carbolineum e as demais peças como forro, assoalho, esquadrias e escada deverão ser tratadas com cupinicida;

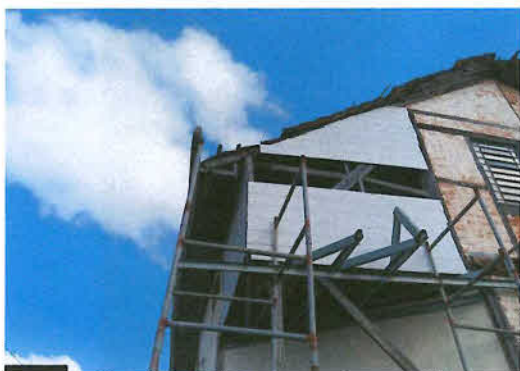
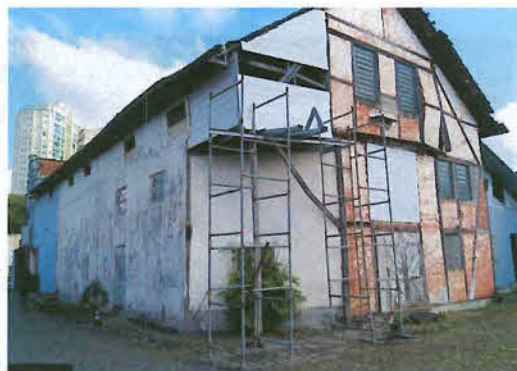
5.1.3. Queda de alvenaria devido aos problemas de apodrecimento do madeiramento do enxaimel;

- 5.3.2.1. Os tijolos que forem possíveis de serem retirados serão armazenados e catalogados por trecho (vãos), e lavados para que sejam utilizados novamente.

Deverão ser armazenados em local apropriado, para numa próxima etapa serem recolocados. Os tijolos que, eventualmente, forem substituídos deverão seguir a mesma tipologia, característica física, resistência e aparência (o mais semelhante possível) dos originais. As composições das argamassas de assentamento dos tijolos serão no formato tradicional da época da construção (barro/areia/cal). As fugas deverão seguir o padrão existente devendo manter a mesma leitura e espaçamento atual ou semelhante;

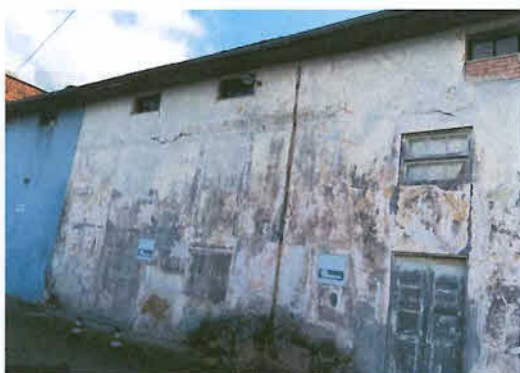
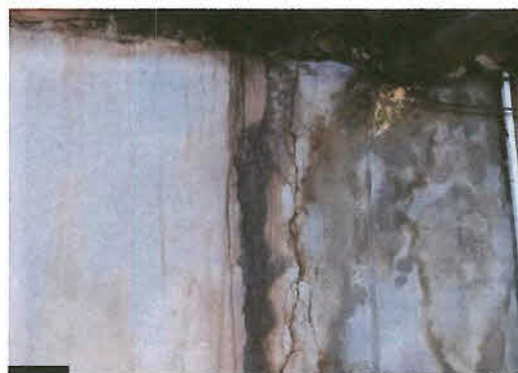
5.1.4. Fissuras, trincas e rachaduras nas paredes;

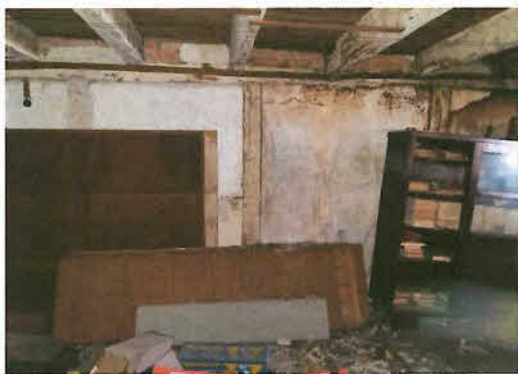
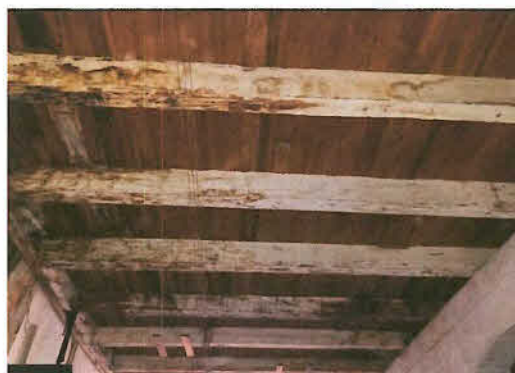
5.1.5. Madeiramento do piso térreo e piso intermediário comprometido devido ação da umidade e insetos xilófagos;

- 5.3.4.1. Os barrotes que tiverem mais de 70% de sua área deteriorada devem ser completamente trocados por elementos feitos com o mesmo desenho e a mesma qualidade da madeira. Os barrotes danificados devem ser trocados por peças de madeira de alta qualidade, com seção, encaixes e espaçamentos iguais aos existentes no local, uma vez que pode haver uma grande variação nas dimensões das peças;
- 5.3.4.2. Os forros e assoalhos devem ser removidos, inspecionados e, se possível, restaurados para reutilização e armazenamento (na ordem de colocação) em um local adequado;
- 5.3.4.3. Os que não estiverem em condições de uso serão descartados;
- 5.3.4.4. Para a instalação do assoalho, será necessário reinstalar as peças de baldrame, que precisam apresentar espessura, características físicas, resistência e aparência semelhantes às dos baldrames externos já presentes no local;

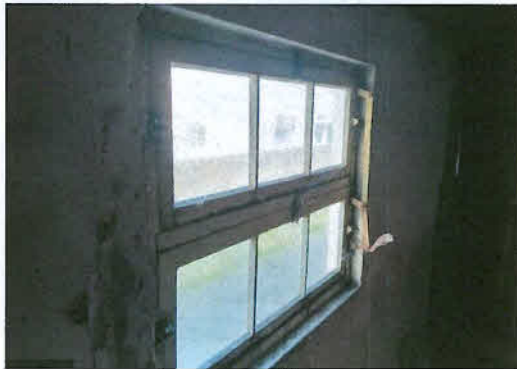
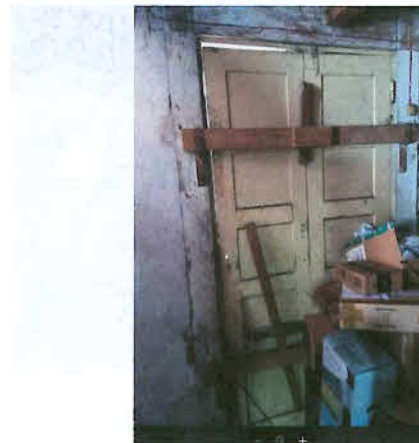
5.1.6. Ação de insetos xilófagos e ferrugens nas ferragens das esquadrias;

- 5.3.3.1. As escadas e esquadrias deverão ser removidas e verificados seu estado de conservação;
- 5.3.3.2. As portas e janelas deverão ser numeradas, identificadas suas características e separadas em pares, quando for o caso;
- 5.3.3.3. Todos esses itens devem ser armazenados em local seguro para, após o restauro da edificação, voltarem ao local de origem;
- 5.3.3.4. Os que necessitarem de intervenção, deverão seguir as características originais das peças e deverão ser usadas madeiras e vidros com características física, resistência e aparência (o mais semelhante possível) dos originais;

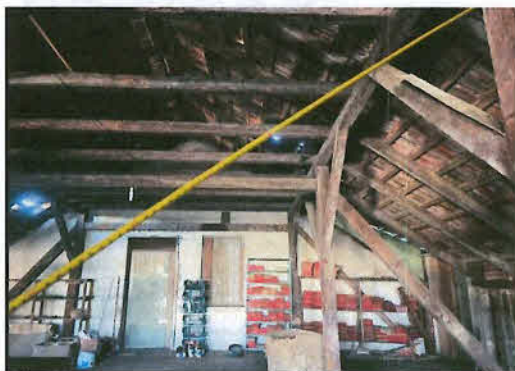
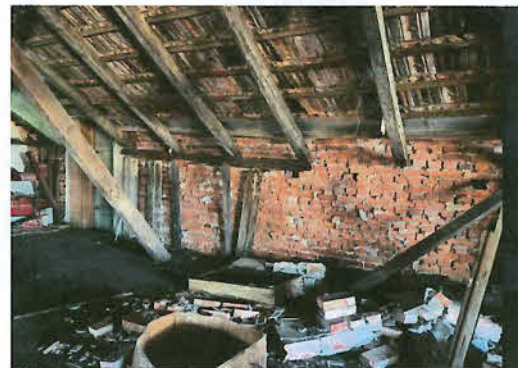
5.1.7. Estrutura do telhado comprometida estruturalmente;

- 5.3.8.1. O telhado manterá seu volume atual, e serão mantidos: - Bitolas das peças atuais;
- 5.3.8.2. As telhas cerâmicas existentes deverão ser retiradas com cuidado para garantir o máximo de reaproveitamento das peças. As peças quebradas ou rachadas deverão ser descartadas, e as peças em bom estado de conservação devem ser preparadas para serem reaproveitadas;
- 5.3.8.3. Deverá ser providenciada a mesma tipologia das telhas, com características dimensionais, físicas, resistência e aparência similares as originais;

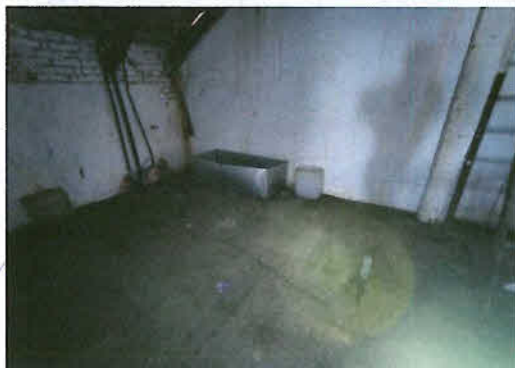
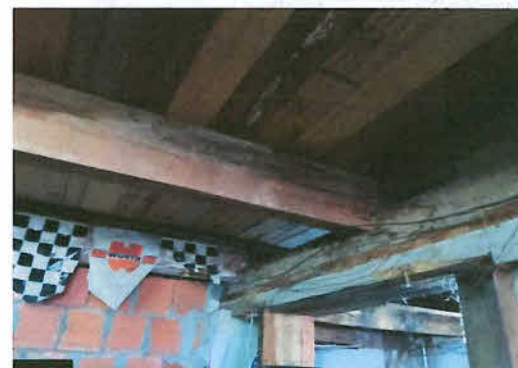
5.1.8. Umidade ascendente e descendente;

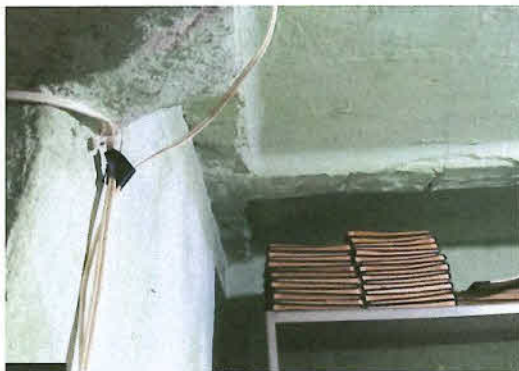
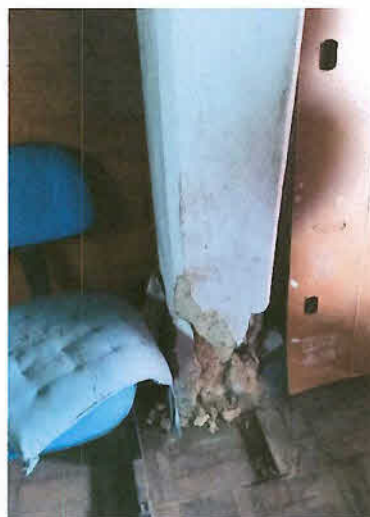
5.1.9.Desagregação do concreto das estruturas pré-moldadas e exposição da armadura;  
5.1.10. Sujidade
