Relatório fotográfico do Centreventos Cau Hansen

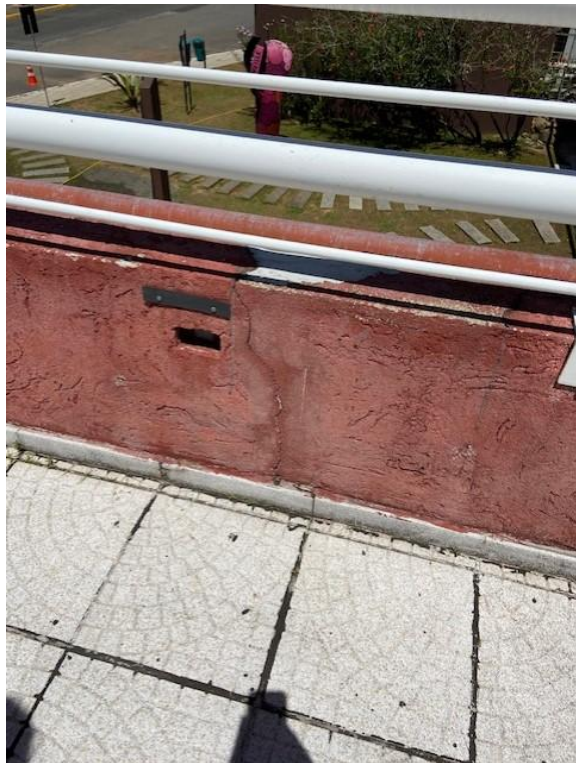
Aplicação de graute (figura 01 do memorial descritivo).

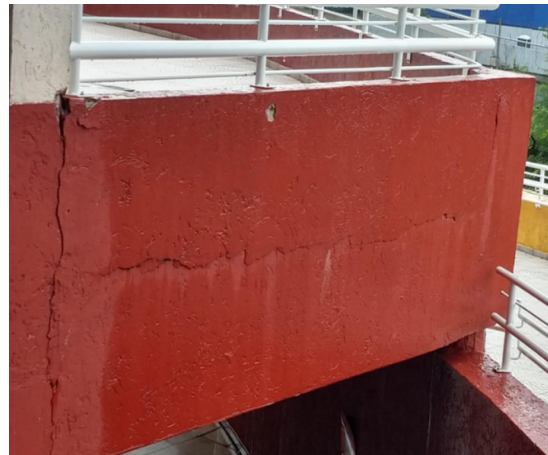
Aplicação de graute (figura 04 do memorial descritivo).

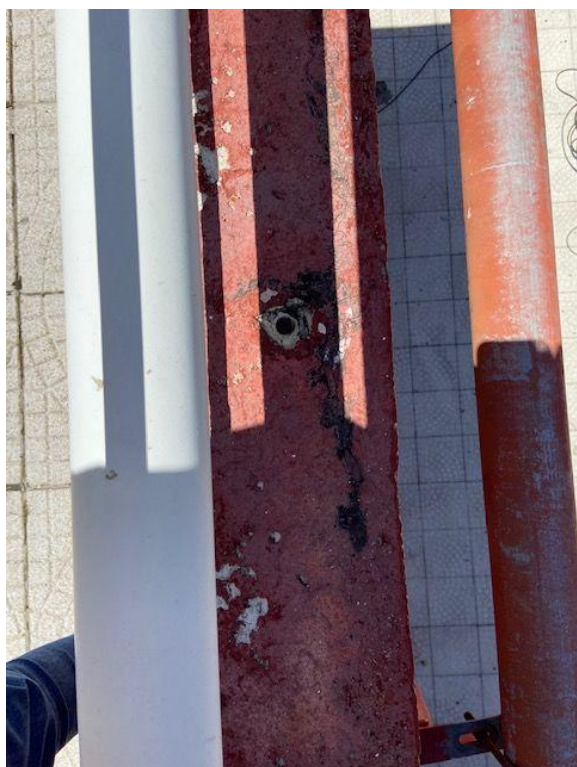
Aplicação de graute (figura 03 do memorial descritivo).

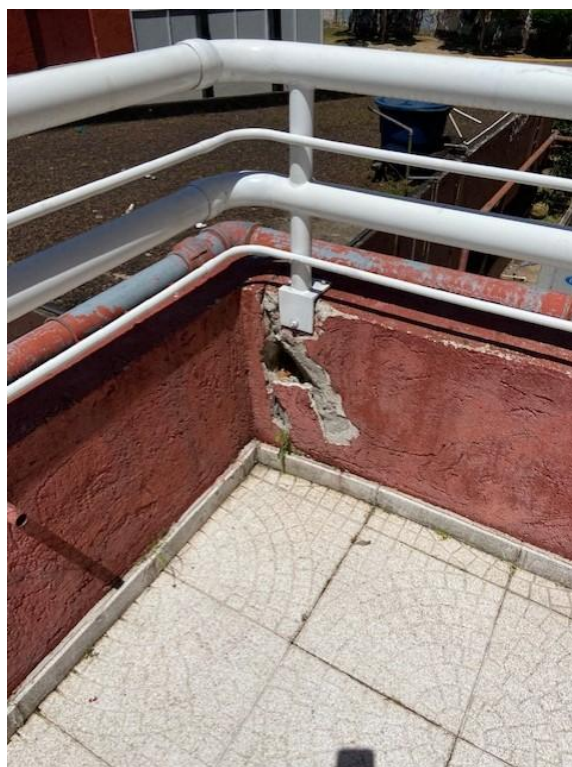
Aplicação de graute e cimento C3 (figura 06 do memorial descritivo).

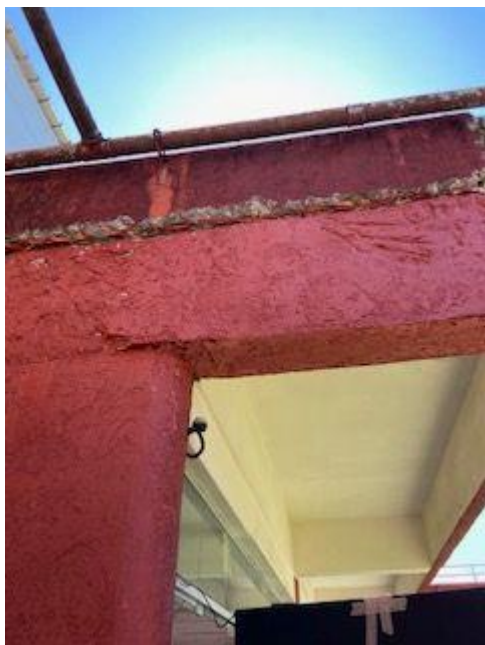
Aplicação de graute, cimento C3 e tela de aço (figura 05 do memorial descritivo).

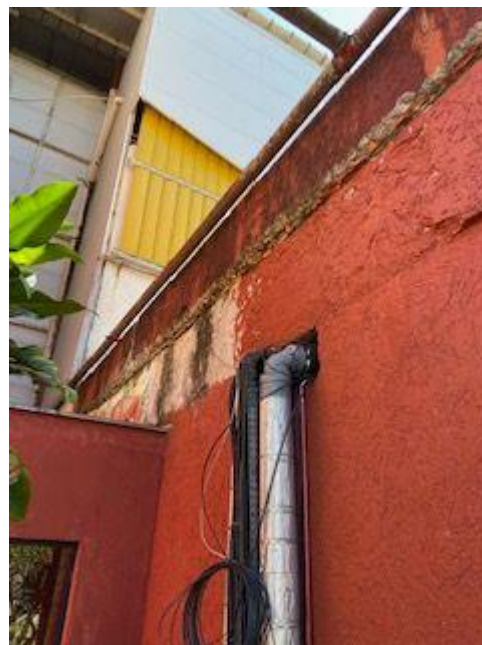
Aplicação de graute, cimento C3 e tela de aço (figura 05 do memorial descritivo).

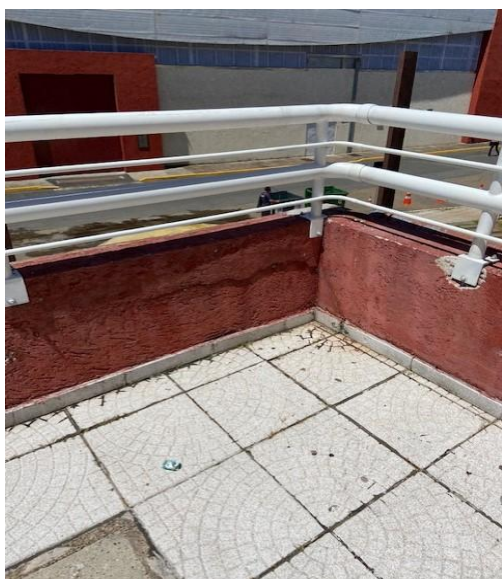
Aplicação de graute (figura 02 do memorial descritivo).

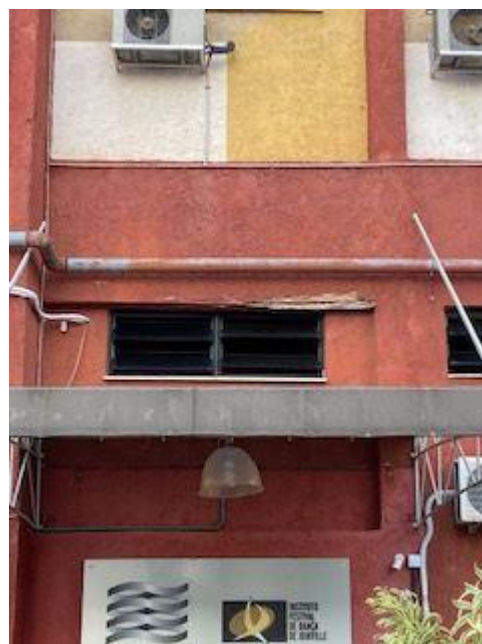
Reparo no reboco (figura 07 no memorial descritivo).

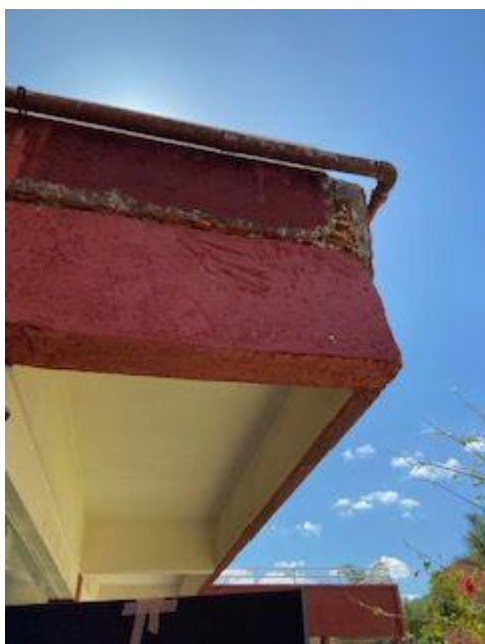
Aplicação de graute, cimento C3 e tela de aço (figura 05 do memorial descritivo).

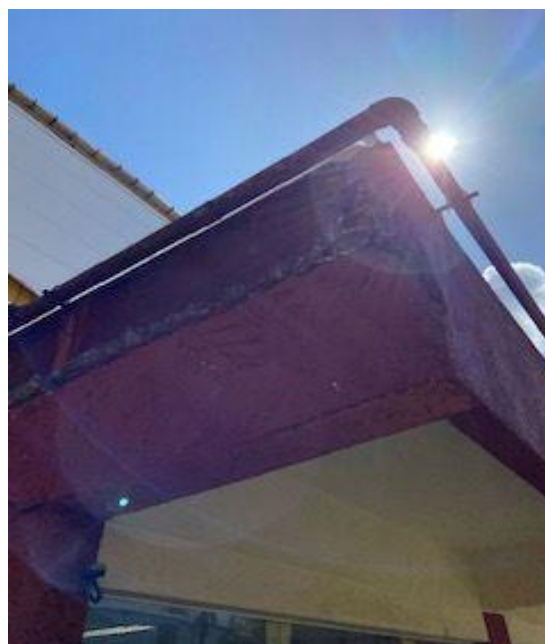
Aplicação de graute, cimento C3 e tela de aço (figura 05 do memorial descritivo).

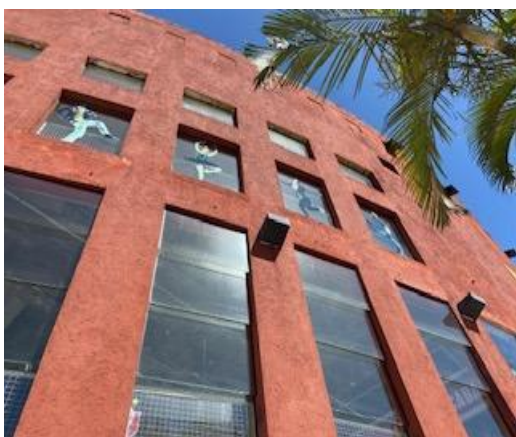
Reparos no reboco da fachada frontal (doc. SEI nº 0014997391).

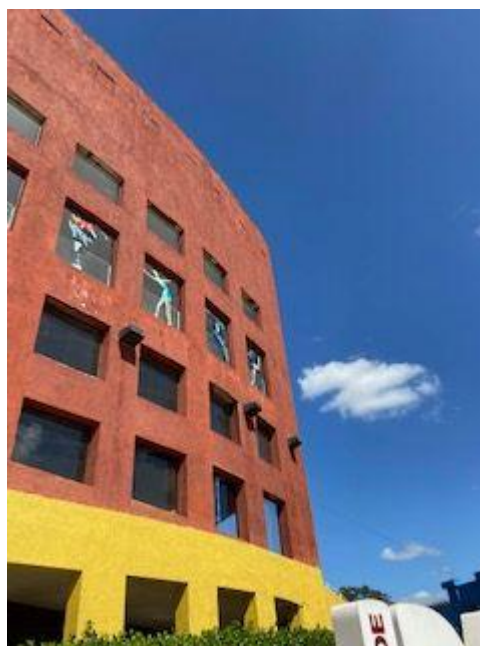
Reparos no reboco da fachada frontal (doc. SEI nº 0014997391).

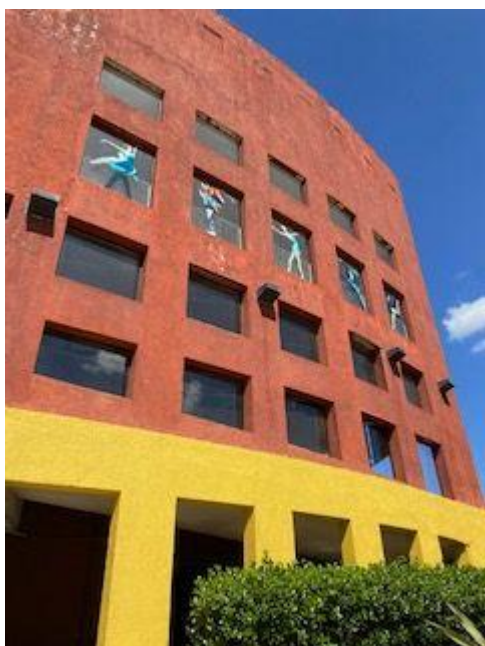
Reparos no reboco da fachada frontal (doc. SEI nº 0014997391).

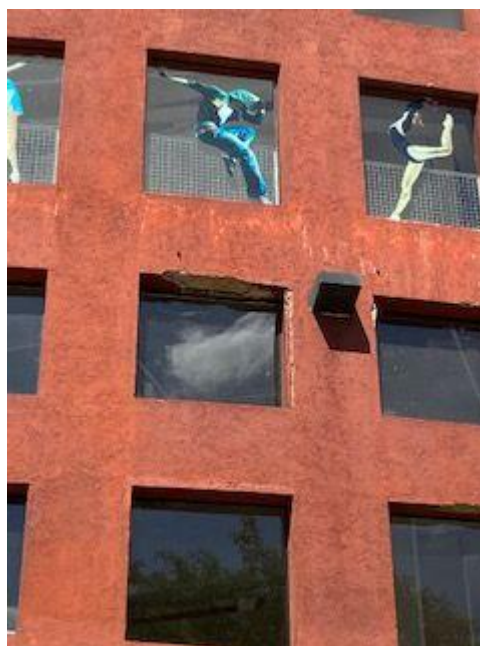
Reparos no reboco da fachada frontal, inclusive nas bordas das aberturas (doc. SEI nº 0014997391).

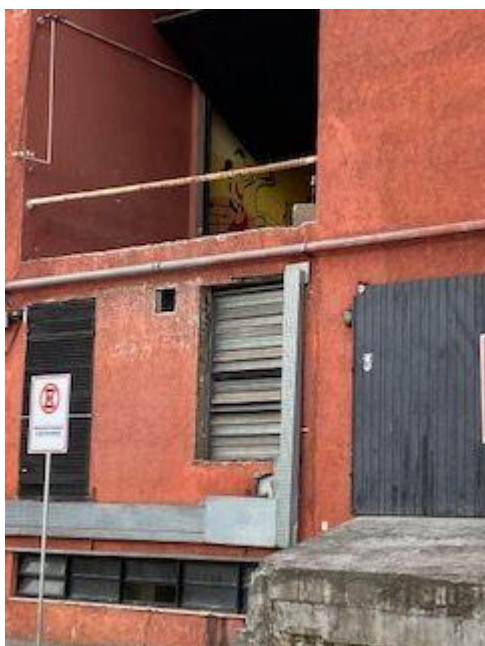
Reparos no reboco da fachada dos fundos, inclusive nas bordas das aberturas (doc. SEI nº 0014895630 - figura 09).

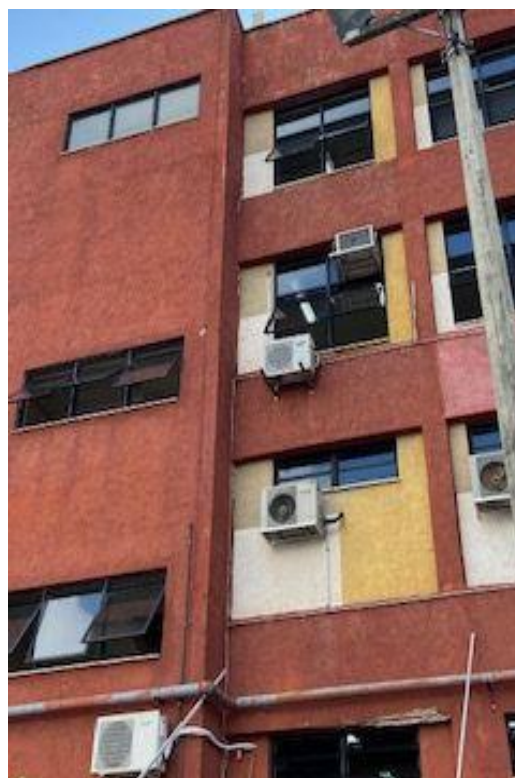
Reparos no reboco da fachada dos fundos, inclusive nas bordas das aberturas, e dilatação entre as paredes (doc. SEI nº 0014895630 - figura 08).
