RELATÓRIO SEI N° 0016899797/2023 - SEINFRA.UOE

Relatório Técnico 05/04/2023.

Situação da Obra de Construção da Ponte entre as Ruas Dr. Plácido Olímpio de Oliveira e Aubé

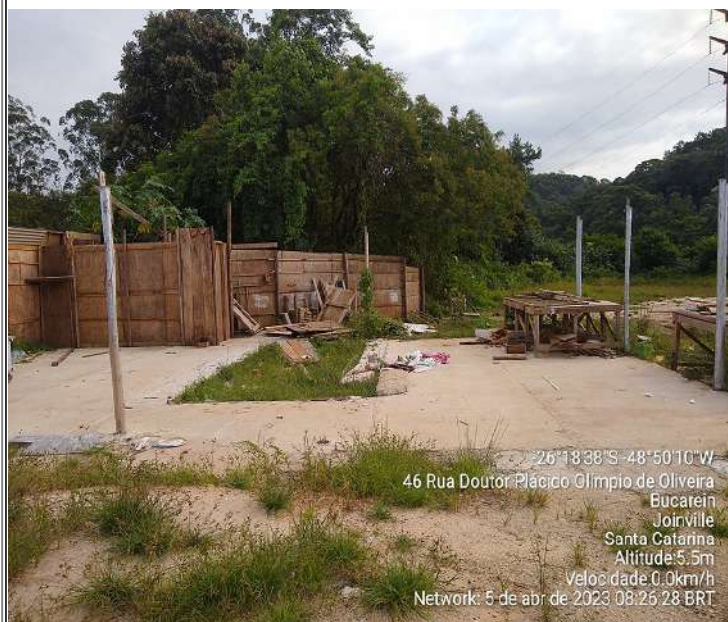
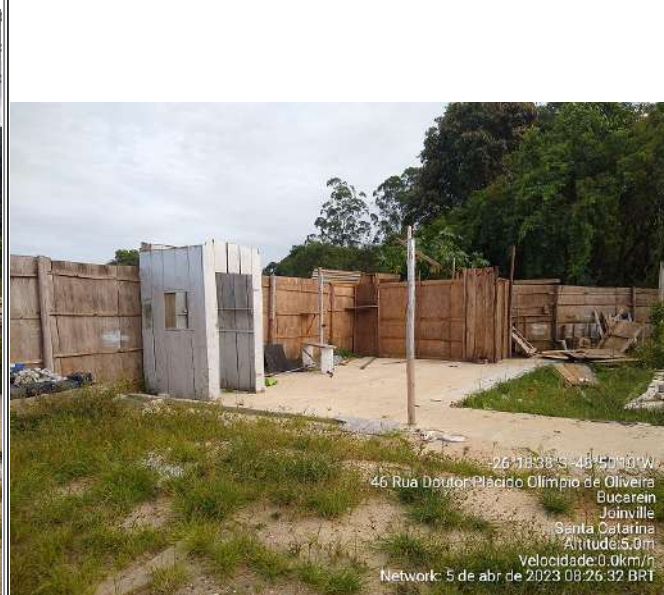
- O terreno do canteiro de obras é cercado com tapumes de madeira, que estão degradados pela ação do tempo;
- As instalações do canteiro de obras foram vandalizadas e também foram removidas;

Canteiro de Obra desestruturado

- Deverá ser incluída na nova contratação a instalação de novo canteiro de obras, com depósitos, áreas de armadura e carpintaria, além de área de convivência para o bom conforto dos operários e para atender as exigências trabalhistas. Sugere-se a instalação de mais um padrão de energia ao lado da Rua Aubé, isso vai facilitar a execução nessa outra frente de serviço por ser na outra margem do rio;

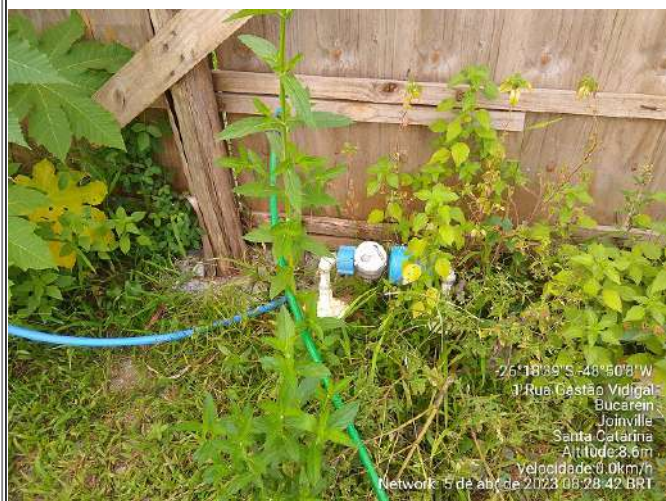
- O padrão de água instalado, bem como também está instalado o padrão de energia;
- Estão instaladas as placas de obra, porém se necessário efetuar a sua substituição;

Padrão de Entrada de Água

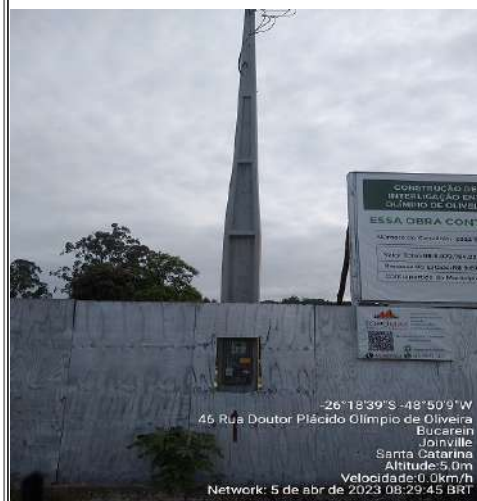
Padrão de Entrada de energia

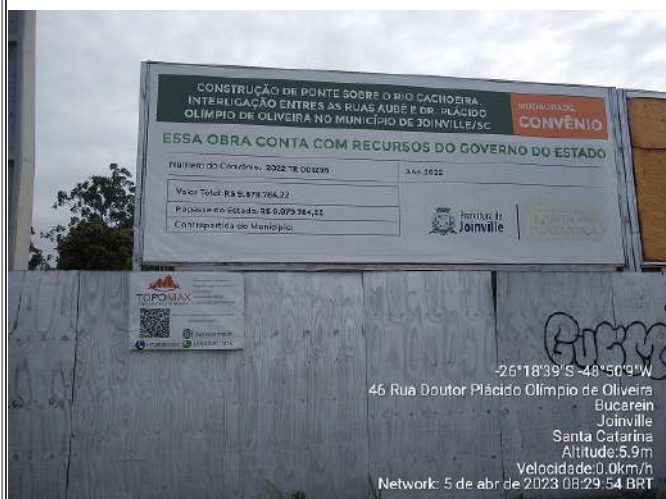
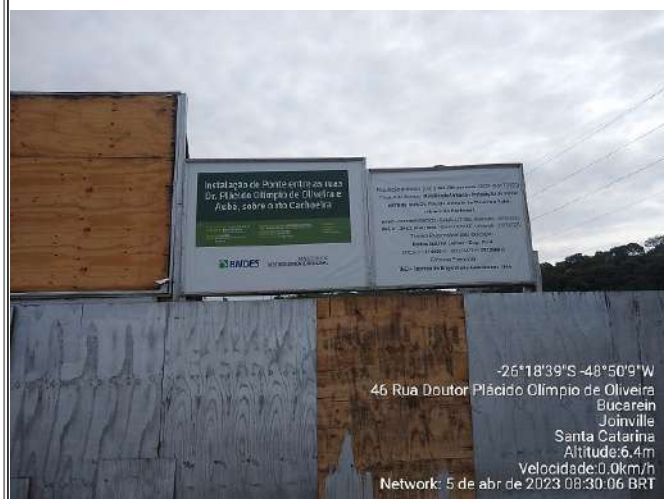
Placa de Obra

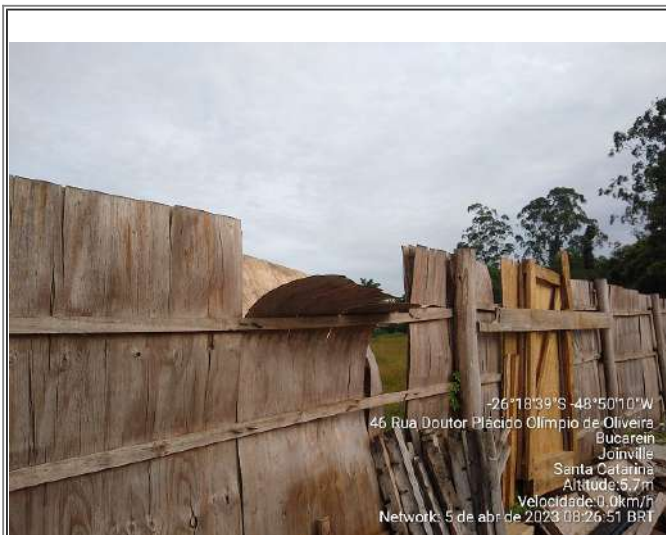
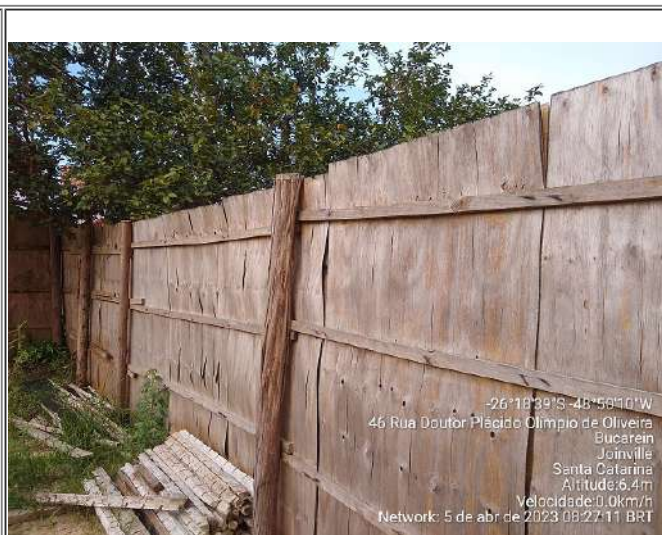
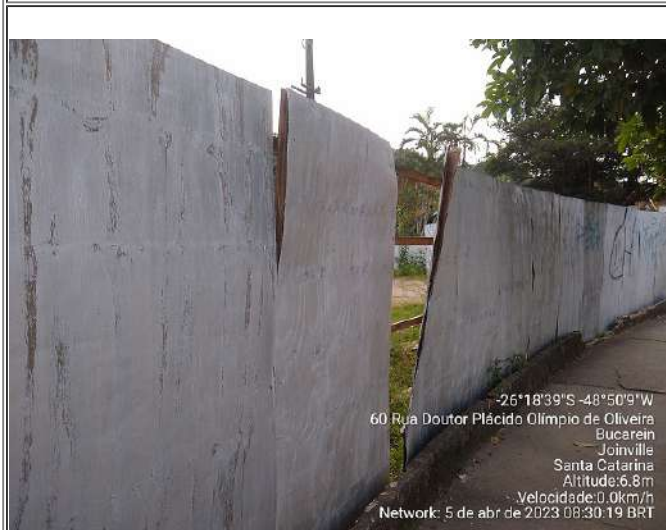
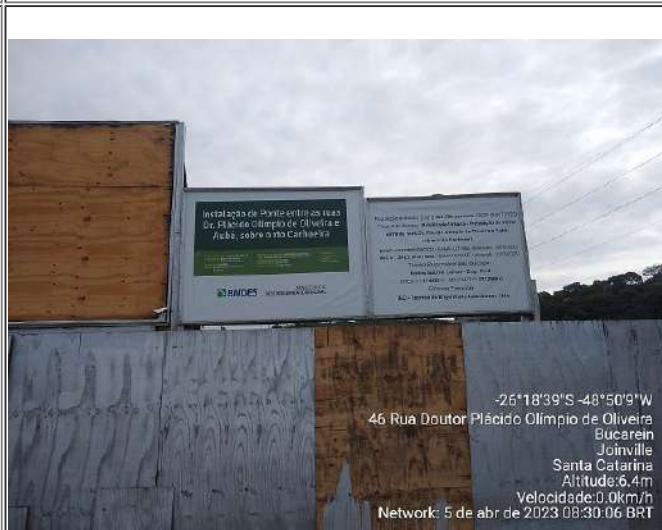
Tapumes deteriorados

- Deverá ser incluída na nova contratação a instalação de novos tapumes, visto que os existentes já estão degradados pela ação do tempo. Ressalta-se que essa degradação é natural, pelo prazo decorrido do início da obra, esses tapumes provavelmente já teriam sido removidos, pois a obra já estaria sendo terminada;

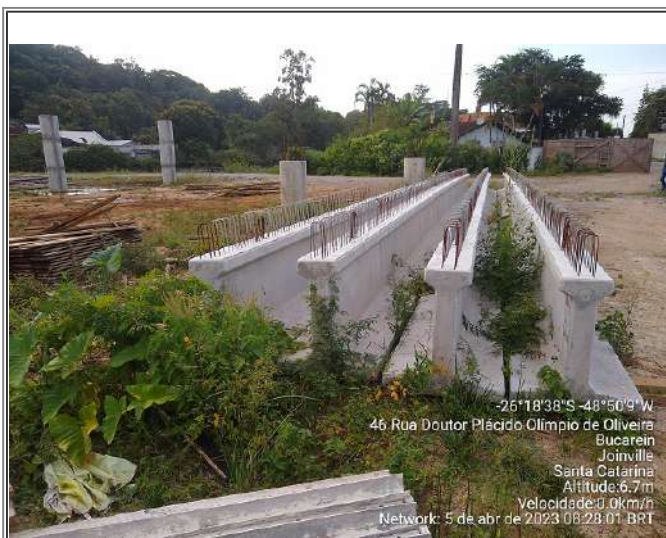
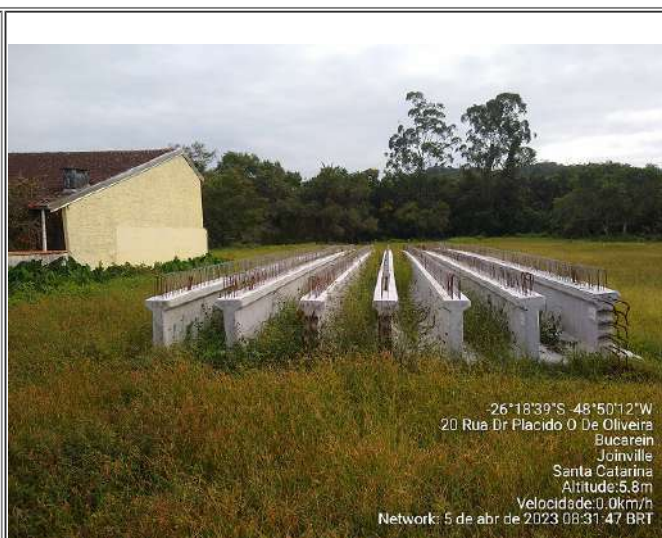
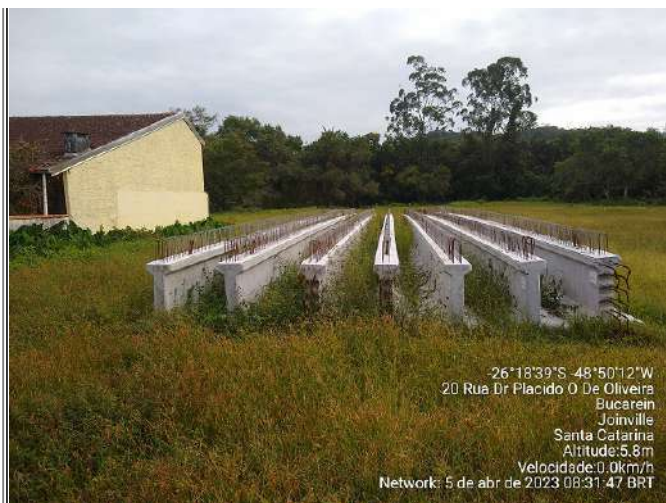
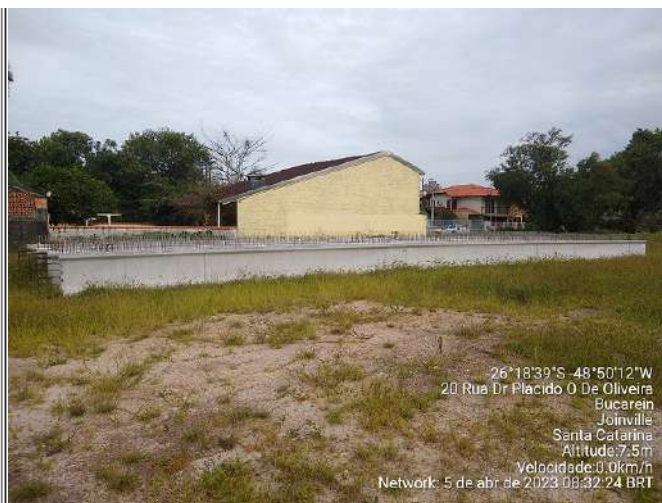
- Estão depositadas dentro do canteiro de obras quatro vigas longarinas de C= 21,85 metros e no terreno ao lado estão depositadas mais sete vigas longarinas de C= 22,325 metros. Essas vigas estão em bom estado de conservação sem pedaços quebrados ou com trincas aparentes;

Vigas Pré-Moldadas

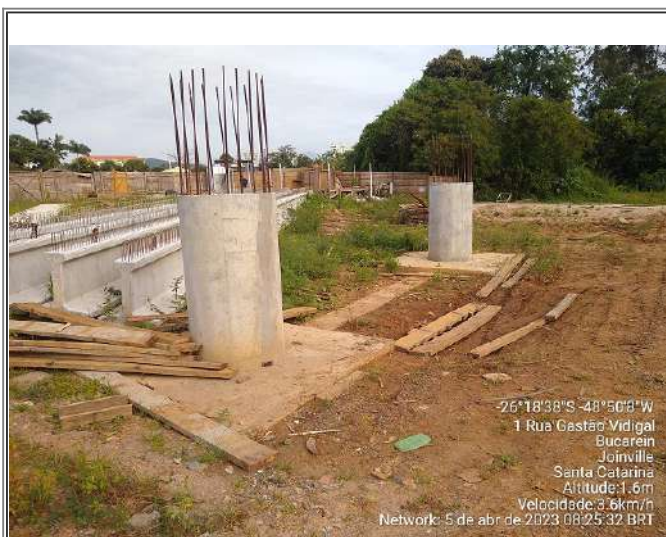
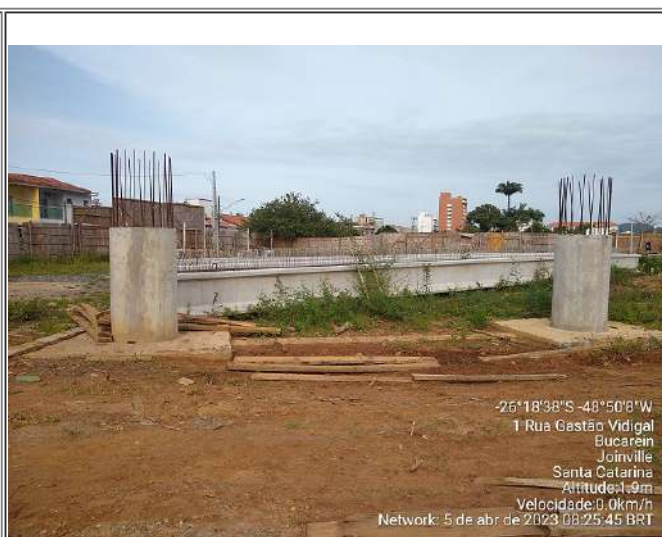
Apoio 01 - Margem direita Rua Plácido

- No Apoio 01, como dito acima, estão cravadas as estacas, estão concretados os dois blocos de fundação, a viga de ligação dos Blocos e os dois pilares estão concretados até a altura da viga Travessa;

- Todas as armaduras de espera apresentam oxidação superficial e deverão ser tratadas e as emendas de concretagens deverão ser executadas com a aplicação de adesivo estrutural.

- É necessário fazer o tratamento contra a oxidação de todas as esperas das armaduras existentes e ainda a aplicação de adesivo estrutural nas faces de concretagem para a devida solidarização entre o concreto existente e concreto novo, ou seja, fazer a emenda das concretagens;

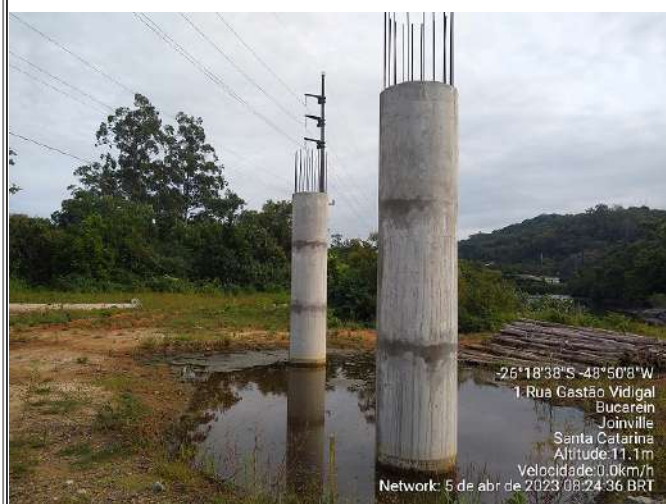
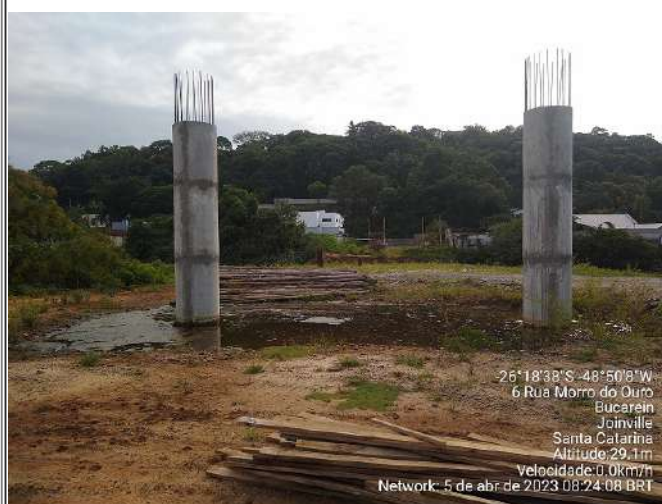
Apoio 02 - Margem direita Rua Plácido

- No Apoio 02, da mesma forma, como dito acima, estão cravadas as estacas, estão concretados os dois blocos de fundação, a viga de ligação dos Blocos e os dois pilares estão concretados até a altura da viga Travessa;

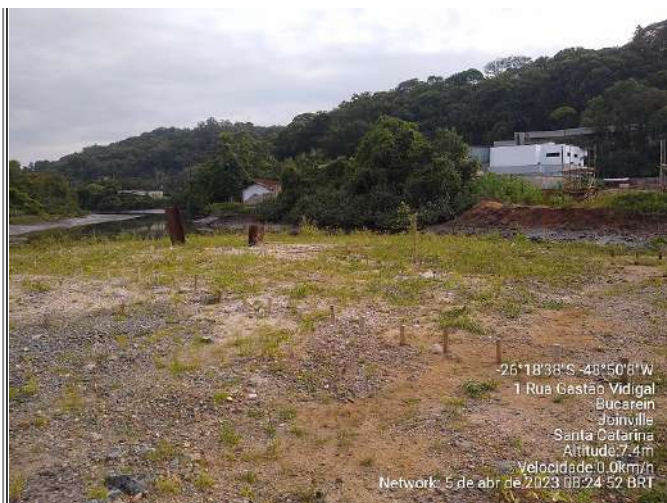
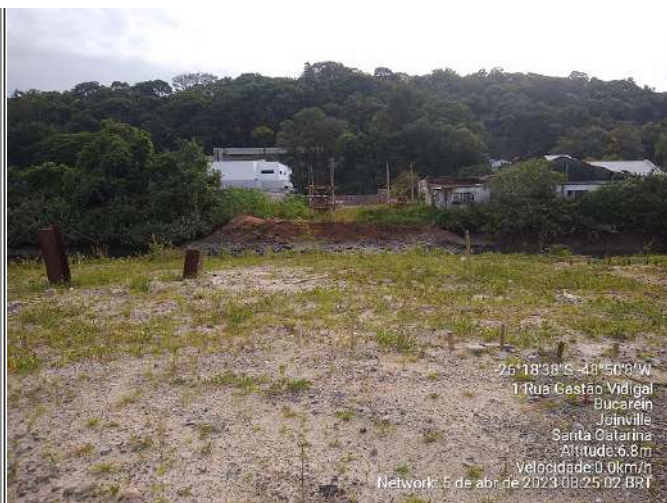
- As estacas dos blocos dos apoios estão cravadas para os Apoios 01, 02 e 03. As estacas do apoio 03 estão sobre uma ensecadeira faltando ainda as estacas de apoio das vigas de coroamento e proteção do bloco;

- No Apoio 03, estão somente cravadas as estacas para o bloco de fundação. Falta executar a cravação das estacas para apoio das vigas de coroamento e proteção do bloco e pilar. Essa estrutura está localizada sobre a ensecadeira pois ficará sob lâmina de água. Será necessário fazer a escavação do local, estruturar o aterro para a proteção dos trabalhadores, na sequência arrasar as estacas, concretar o lastro de fundo de Bloco e na sequência executar a concretagem dos blocos da viga de ligação, dos dois pilares até a altura da viga travessa e por fim a concretagem dessa viga travessa. Após essa sequência pode-se remover a ensecadeira;

Apoio 03 (apenas estacas) - Margem direita Rua Plácido

- Deve ser realizado ensaio de prova de carga nas estacas já cravadas no Apoio 03, onde ainda não ocorreu concretagem dos blocos, a fim de certificar sua resistência de acordo com a solicitação do projeto, a fim de também dar garantias para a próxima empresa contratada de adequação estrutural para sua responsabilidade técnica a seguir daquele ponto;

- Deverá ser previsto o custo da remoção da ensecadeira existente no Apoio 03;
- Da mesma forma, deve ser prevista na nova contratação a estruturação da ensecadeira no Apoio 3, ou seja, o escoramento do aterro da ensecadeira para a realização da escavação dentro desse maciço até a cota de arrasamento das estacas e que possibilite a devida segurança aos operários até o término do trabalho naquele ponto. Deve ser elaborado estudo da rota de fuga para os operários, quando dentro do local escavado;

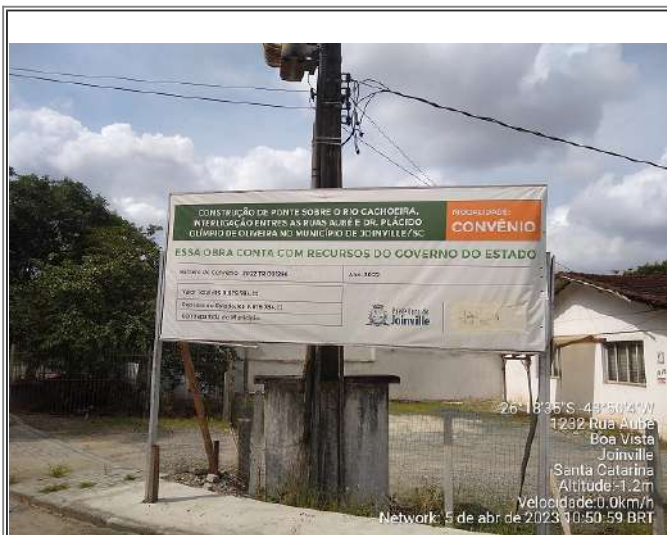
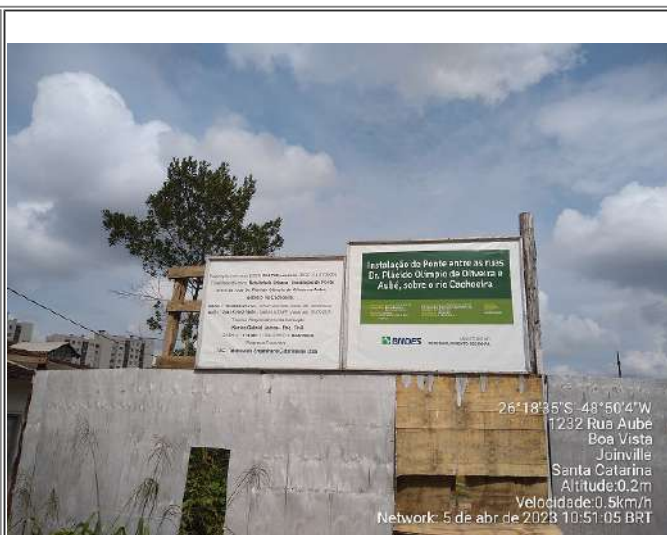
- O terreno do canteiro de obras é cercado com tapumes de madeira, que estão degradados pela ação do tempo;
- Também nessa outra frente de serviço estão instaladas as placas de obra, porém se necessário sua substituição;

Placas de Obra

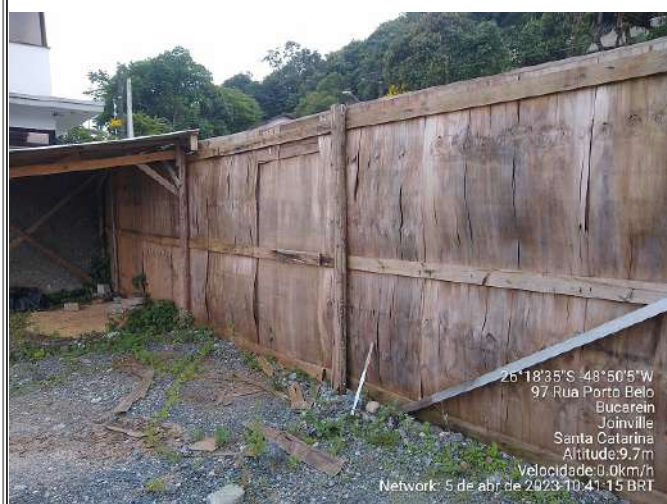
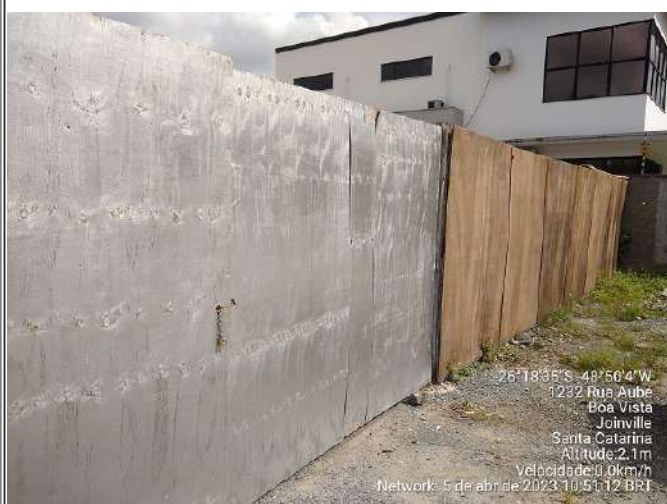
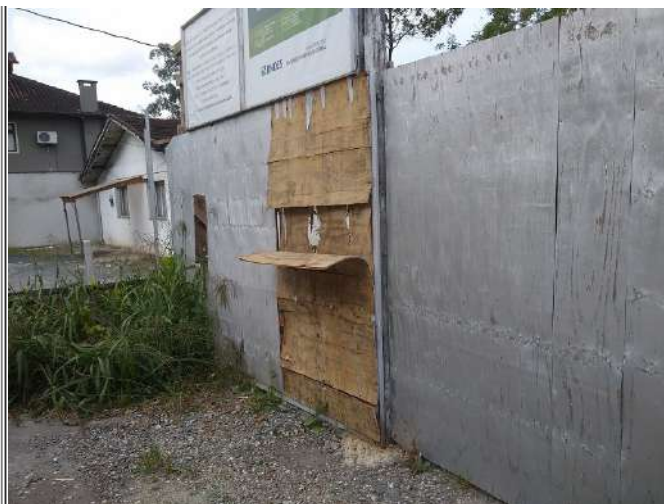
Tapumes deteriorados

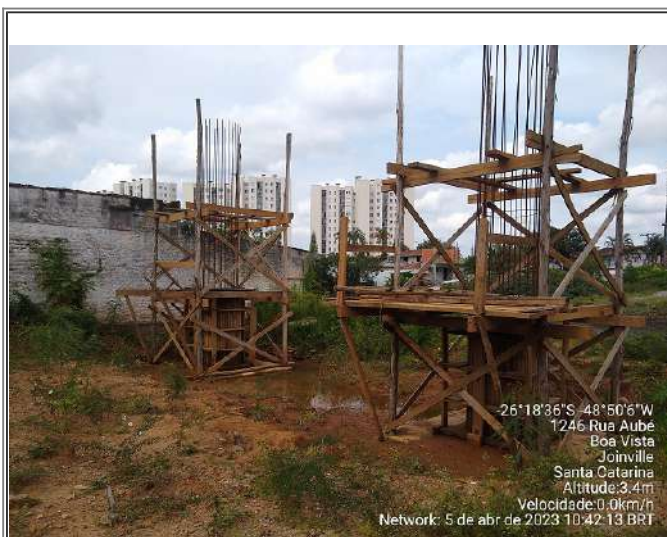
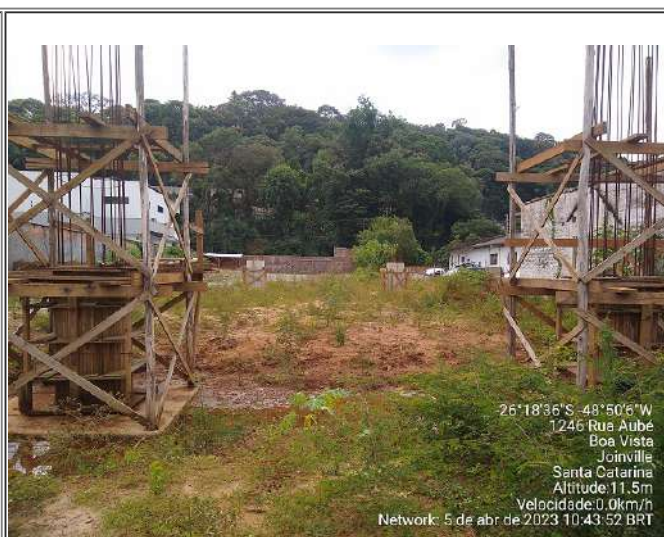
Apoio 05 - Margem esquerda Rua Aubé

- No Apoio 05, como dito acima, estão cravadas as estacas, estão concretados os dois blocos de fundação e a viga de ligação dos Blocos. Os dois pilares estão com as esperas das armaduras colocadas e também um segmento de forma instalados. Será preciso verificar as formas que estão ali instaladas, pois provavelmente terão de ser substituídas, devido à ação do tempo sobre a madeira;

- Todas as armaduras de espera apresentam oxidação superficial e deverão ser tratadas e as emendas de concretagens deverão ser executadas com a aplicação de adesivo estrutural.

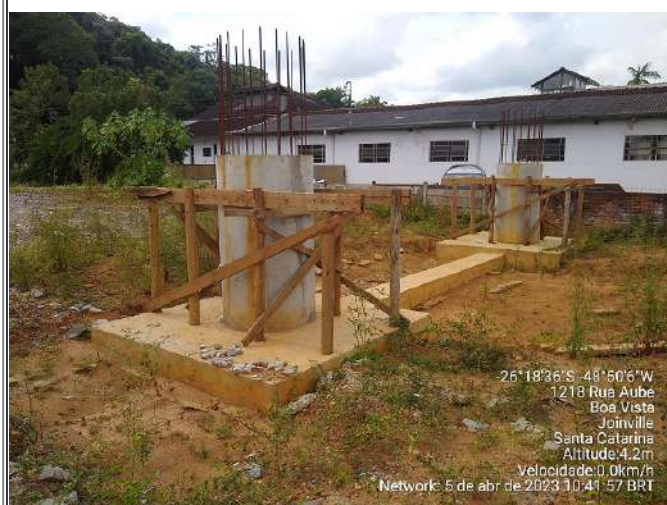
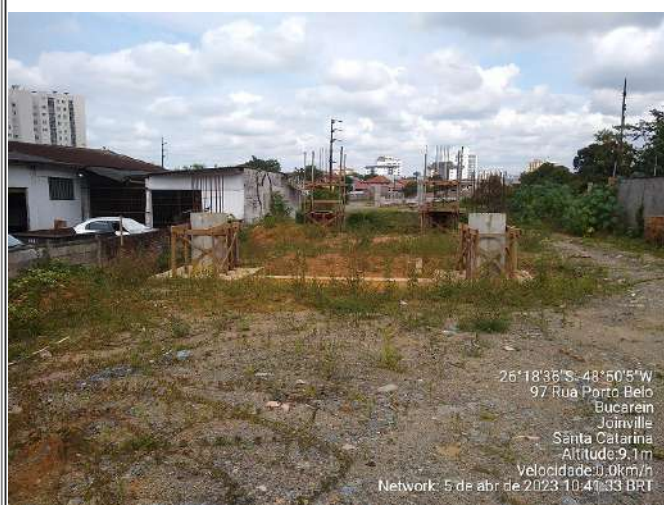
Apoio 06 - Margem esquerda Rua Aubé

- No Apoio 06, como dito acima, estão cravadas as estacas, estão concretados os dois

blocos de fundação, a viga de ligação dos Blocos e os dois pilares estão concretados até a altura da viga Travessa;
