SECRETARIA MUNICIPAL DE SAÚDE
FUNDO MUNICIPAL DE SAÚDE DE JOINVILLE-SC

PRÉDIO DA UNIDADE ADMINISTRATIVA - SES

LOCAL DA OBRA: Rua Plácido Gomes, 488 – Anita Garibaldi – Joinville - SC

**LAUDO DE ANÁLISE E
REFORÇO ESTRUTURAL**

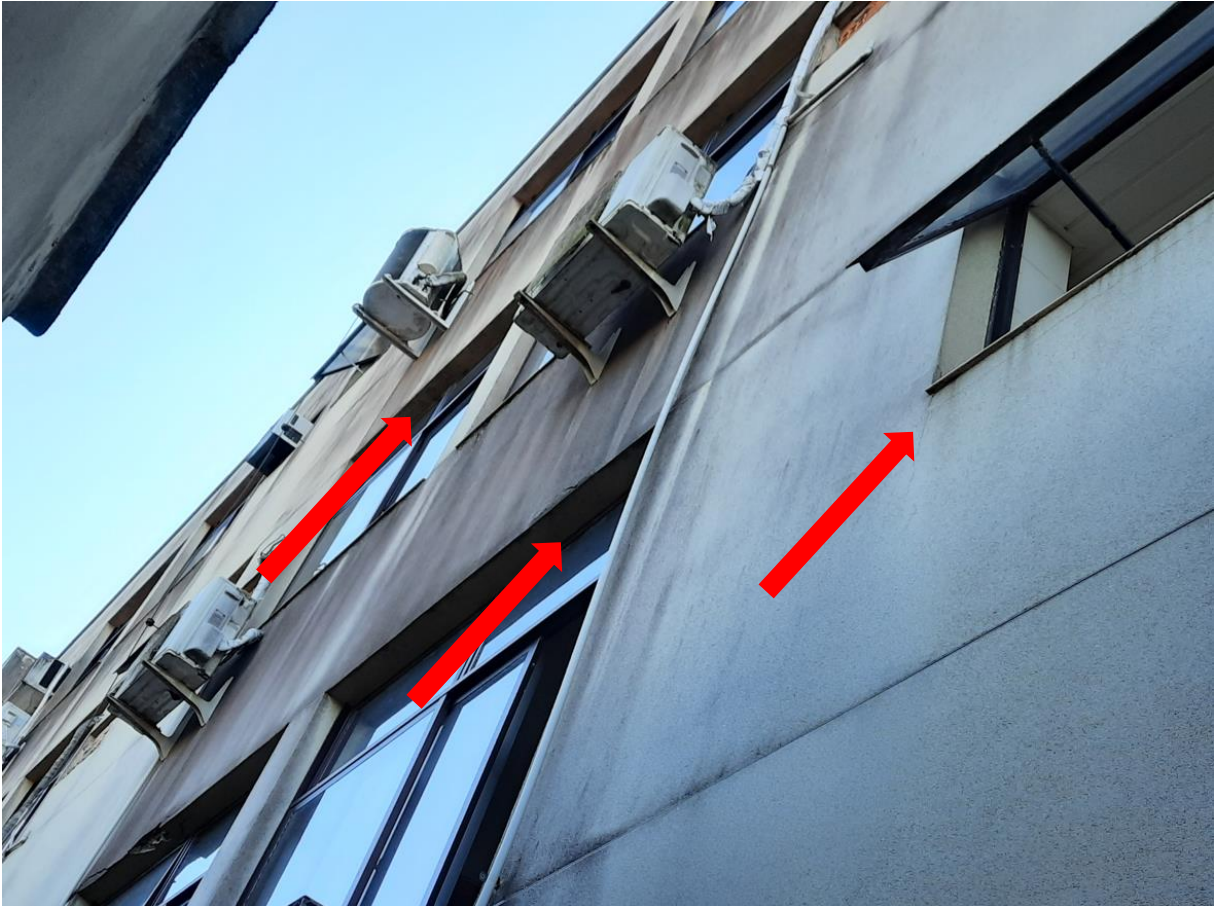
Figura 6: Fachada Oeste (lateral)

- **Classificação do Problema:** Anomalia Endógena
- **Manifestações:** Deslocamento e pulverulência (esfarelamento / massa podre) em diversas regiões, pulverulência essa provocada por umidade de capilaridade proveniente da fissuração do reboco poroso e da face do concreto, presença de corrosão nas armaduras (aço) e carbonatação do concreto devido ao baixo recobrimento.
- **Causa:** Falta de recobrimento devido a classe de agressividade da edificação consequentemente o não atendimento as normas NBR - ABNT - vício construtivo na época da construção.
Falta de manutenção externa no que diz respeito á impermeabilização (pintura e impermeabilização da textura externa) onde sofreu deterioração em sua capa impermeável por calcinação devido ao tempo excessivo de exposição a intempéries.
- **Risco:** R

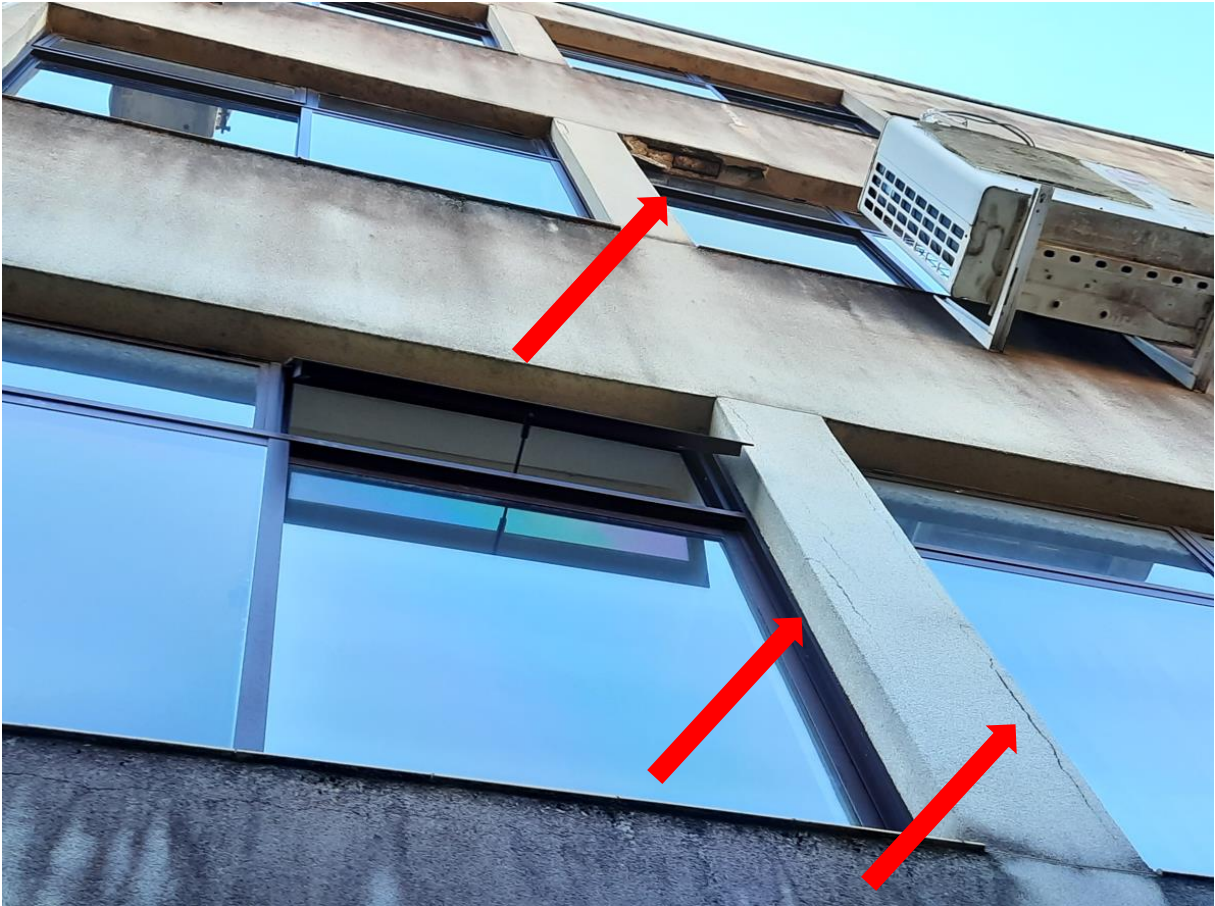
Figura 7: Fachada Oeste (lateral)

- **Classificação do Problema:** Anomalia Endógena
- **Manifestações:** Desplacamento e pulverulência (esfarelamento / massa podre) em diversas regiões, pulverulência essa provocada por umidade de capilaridade proveniente da fissuração do reboco poroso e da face do concreto, presença de corrosão nas armaduras (aço) e carbonatação do concreto devido ao baixo recobrimento.
- **Causa:** Falta de recobrimento devido a classe de agressividade da edificação consequentemente o não atendimento as normas NBR - ABNT - vício construtivo na época da construção.
Falta de manutenção externa no que diz respeito á impermeabilização (pintura e impermeabilização da textura externa) onde sofreu deterioração em sua capa impermeável por calcinação devido ao tempo excessivo de exposição a intempéries.
- **Risco:** R

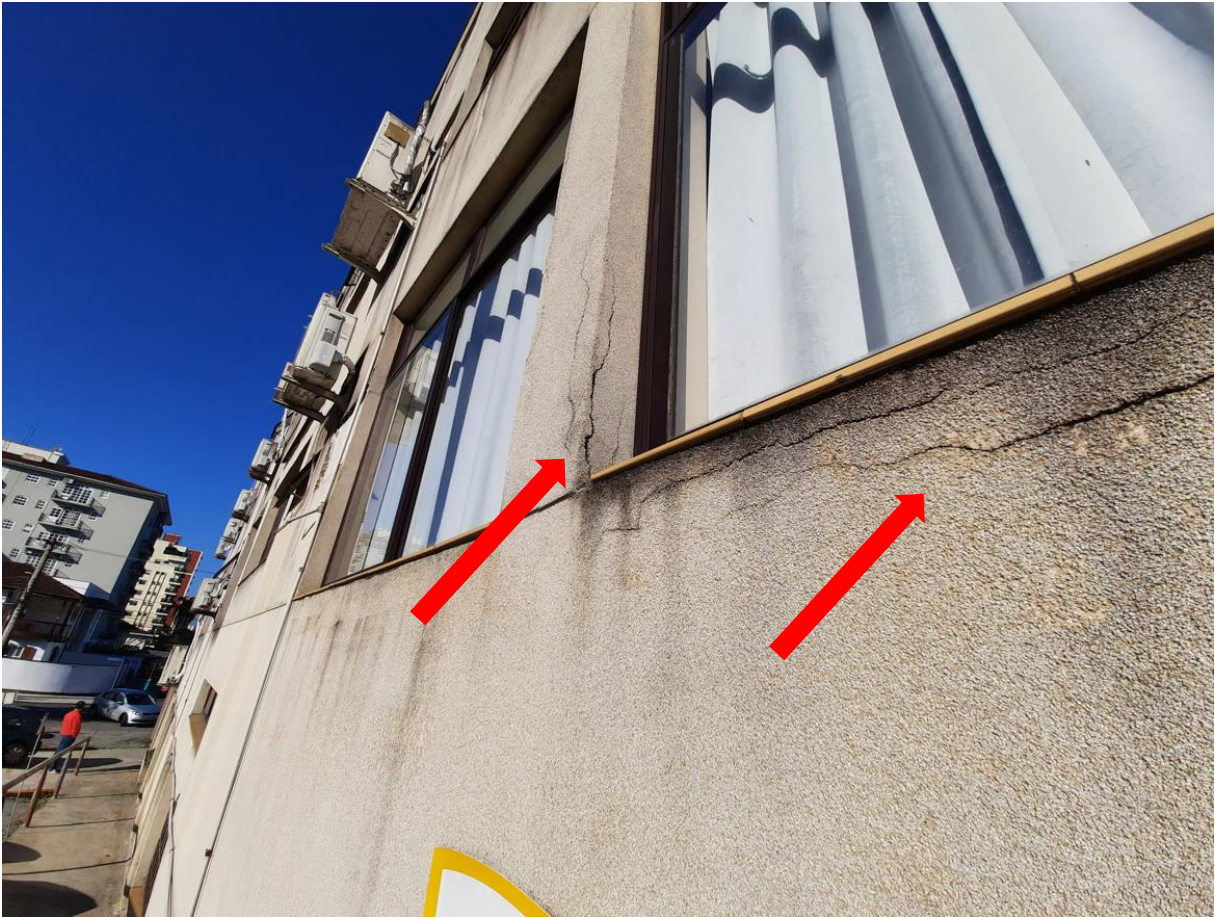
Figura 8: Fachada Leste (lateral)

- **Classificação do Problema:** Anomalia Endógena
- **Manifestações:** Deslocamento e pulverulência (esfarelamento / massa podre) em diversas regiões, pulverulência essa provocada por umidade de capilaridade proveniente da fissuração do reboco poroso e da face do concreto, presença de corrosão nas armaduras (aço) e carbonatação do concreto devido ao baixo recobrimento.
- **Causa:** Falta de recobrimento devido a classe de agressividade da edificação consequentemente o não atendimento as normas NBR - ABNT - vício construtivo na época da construção.
Falta de manutenção externa no que diz respeito á impermeabilização (pintura e impermeabilização da textura externa) onde sofreu deterioração em sua capa impermeável por calcinação devido ao tempo excessivo de exposição a intempéries.
- **Risco:** R

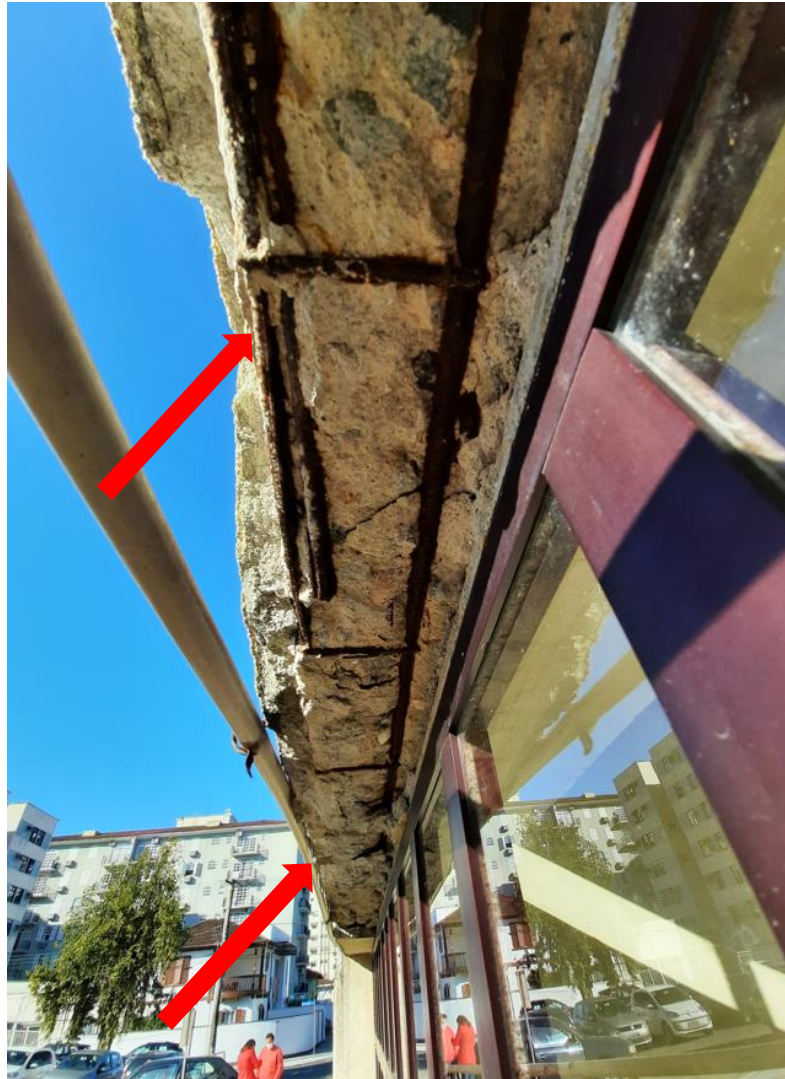
Figura 9: Fachada Leste (lateral)

- ENGENHARIA
INTEGRADA
- **Classificação do Problema:** Anomalia Endógena
 - **Manifestações:** Deslocamento e pulverulência (esfarelamento / massa podre) em diversas regiões, pulverulência essa provocada por umidade de capilaridade proveniente da fissuração do reboco poroso e da face do concreto, presença de corrosão nas armaduras (aço) e carbonatação do concreto devido ao baixo recobrimento.
 - **Causa:** Falta de recobrimento devido a classe de agressividade da edificação consequentemente o não atendimento as normas NBR - ABNT - vício construtivo na época da construção.
Falta de manutenção externa no que diz respeito á impermeabilização (pintura e impermeabilização da textura externa) onde sofreu deterioração em sua capa impermeável por calcinação devido ao tempo excessivo de exposição a intempéries.
 - **Risco:** R

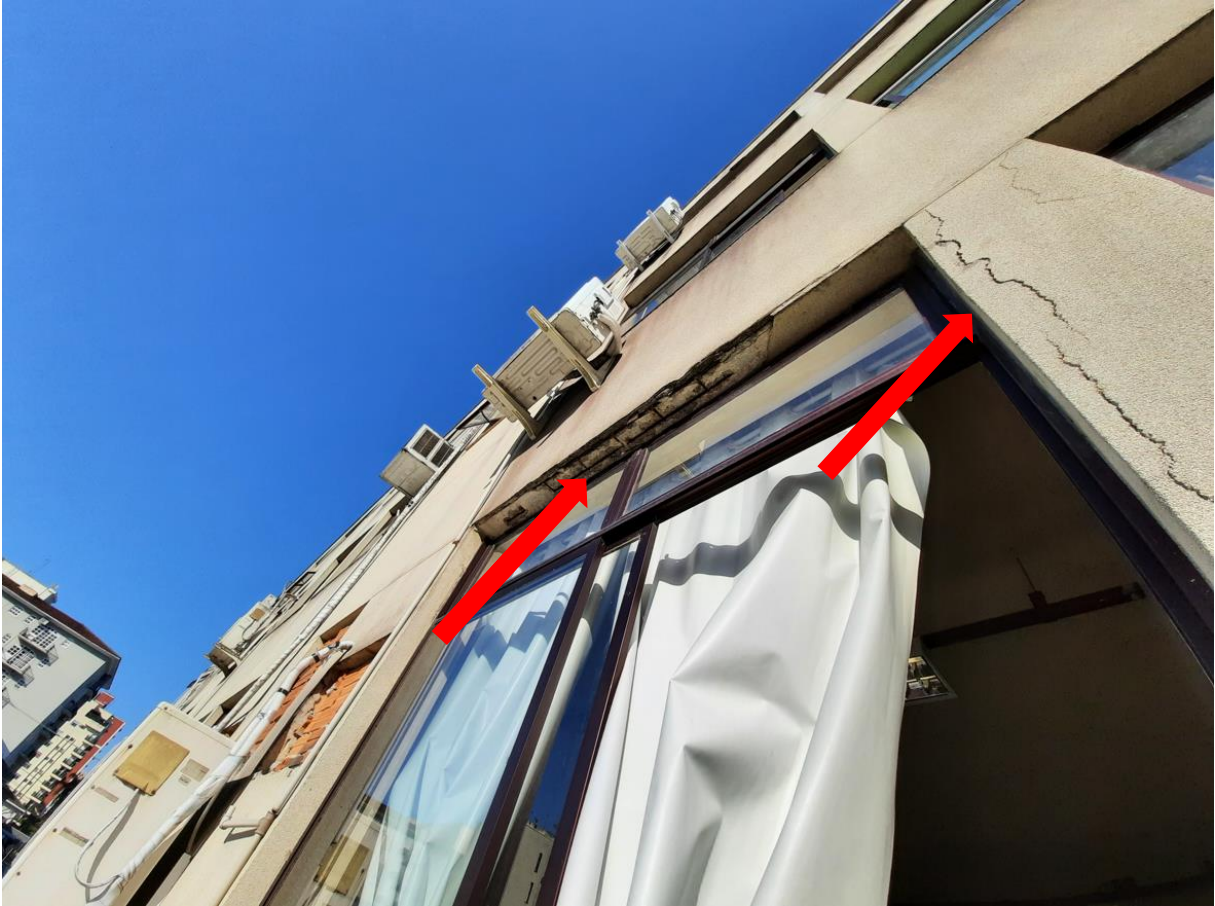
Figura 10: Fachada Leste (lateral)

- **Classificação do Problema:** Anomalia Endógena
- **Manifestações:** Deslocamento e pulverulência (esfarelamento / massa podre) em diversas regiões, pulverulência essa provocada por umidade de capilaridade proveniente da fissuração do reboco poroso e da face do concreto, presença de corrosão nas armaduras (aço) e carbonatação do concreto devido ao baixo recobrimento.
- **Causa:** Falta de recobrimento devido a classe de agressividade da edificação consequentemente o não atendimento as normas NBR - ABNT - vício construtivo na época da construção.
Falta de manutenção externa no que diz respeito á impermeabilização (pintura e impermeabilização da textura externa) onde sofreu deterioração em sua capa impermeável por calcinação devido ao tempo excessivo de exposição a intempéries.
- **Risco:** R

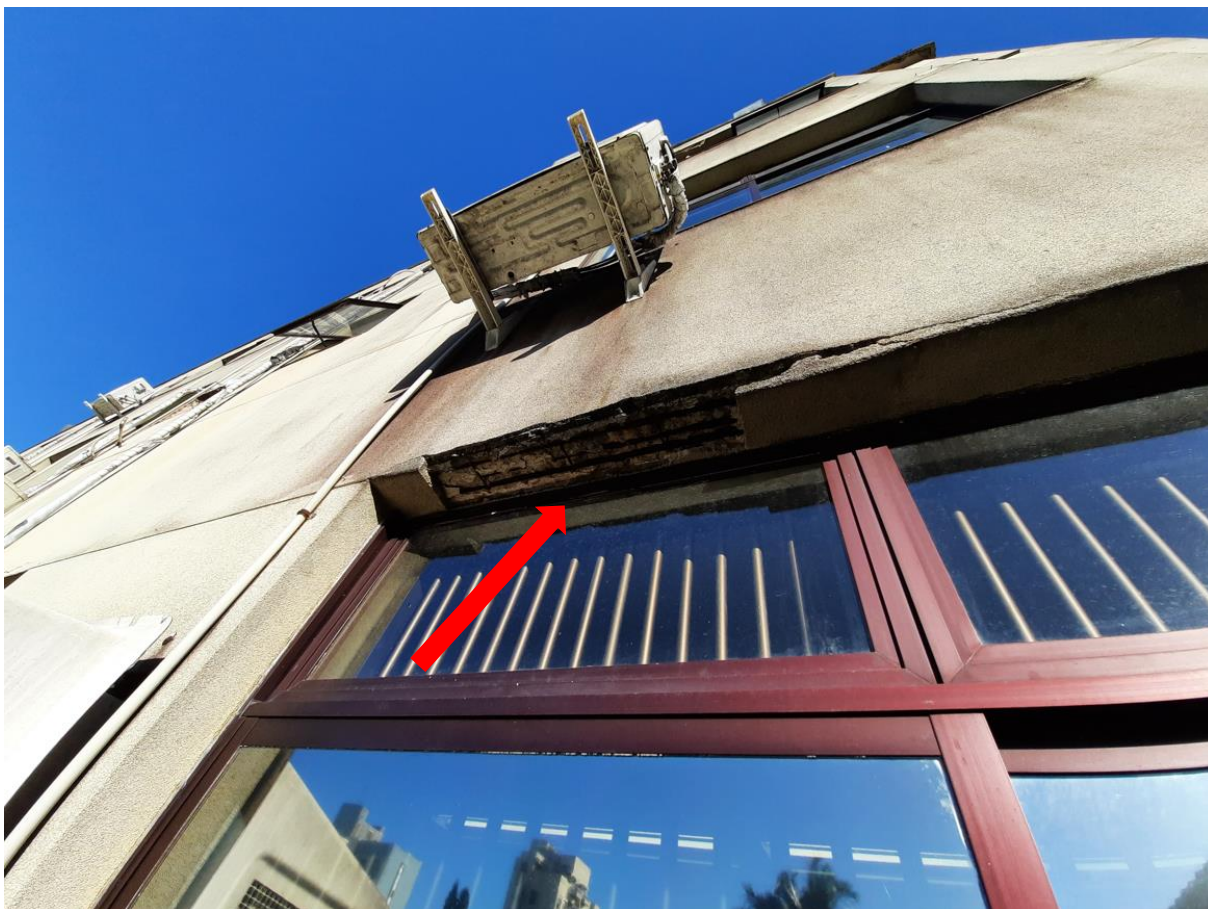
Figura 11: Fachada Leste (lateral)

- **Classificação do Problema:** Anomalia Endógena
- **Manifestações:** Desplacamento e pulverulência (esfarelamento / massa podre) em diversas regiões, pulverulência essa provocada por umidade de capilaridade proveniente da fissuração do reboco poroso e da face do concreto, presença de corrosão nas armaduras (aço) e carbonatação do concreto devido ao baixo recobrimento.
- **Causa:** Falta de recobrimento devido a classe de agressividade da edificação consequentemente o não atendimento as normas NBR - ABNT - vício construtivo na época da construção.
Falta de manutenção externa no que diz respeito á impermeabilização (pintura e impermeabilização da textura externa) onde sofreu deterioração em sua capa impermeável por calcinação devido ao tempo excessivo de exposição a intempéries.
- **Risco:** R

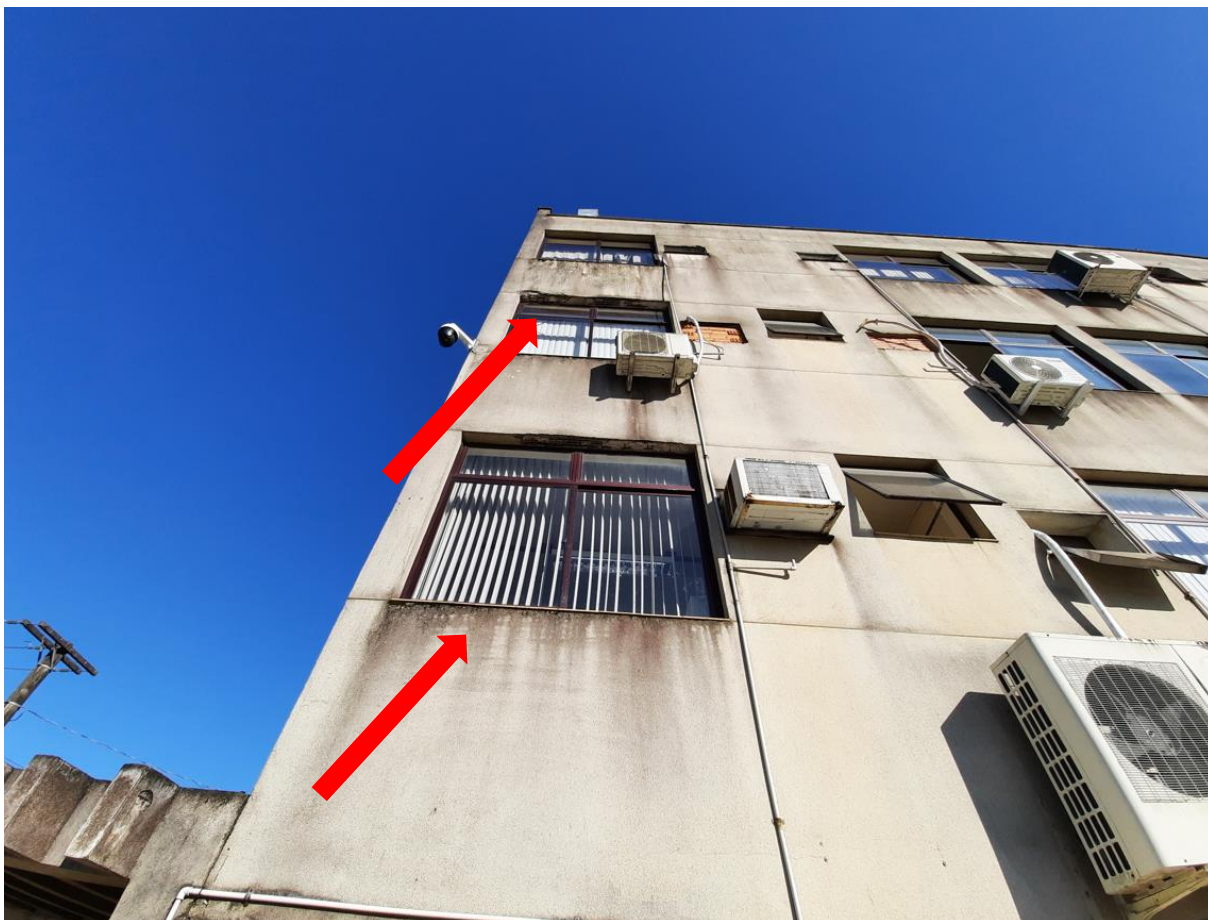
Figura 12: Fachada Leste (lateral)

- **Classificação do Problema:** Anomalia Endógena
- **Manifestações:** Desplacamento e pulverulência (esfarelamento / massa podre) em diversas regiões, pulverulência essa provocada por umidade de capilaridade proveniente da fissuração do reboco poroso e da face do concreto, presença de corrosão nas armaduras (aço) e carbonatação do concreto devido ao baixo recobrimento.
- **Causa:** Falta de recobrimento devido a classe de agressividade da edificação consequentemente o não atendimento as normas NBR - ABNT - vício construtivo na época da construção.
Falta de manutenção externa no que diz respeito á impermeabilização (pintura e impermeabilização da textura externa) onde sofreu deterioração em sua capa impermeável por calcinação devido ao tempo excessivo de exposição a intempéries.
- **Risco:** R

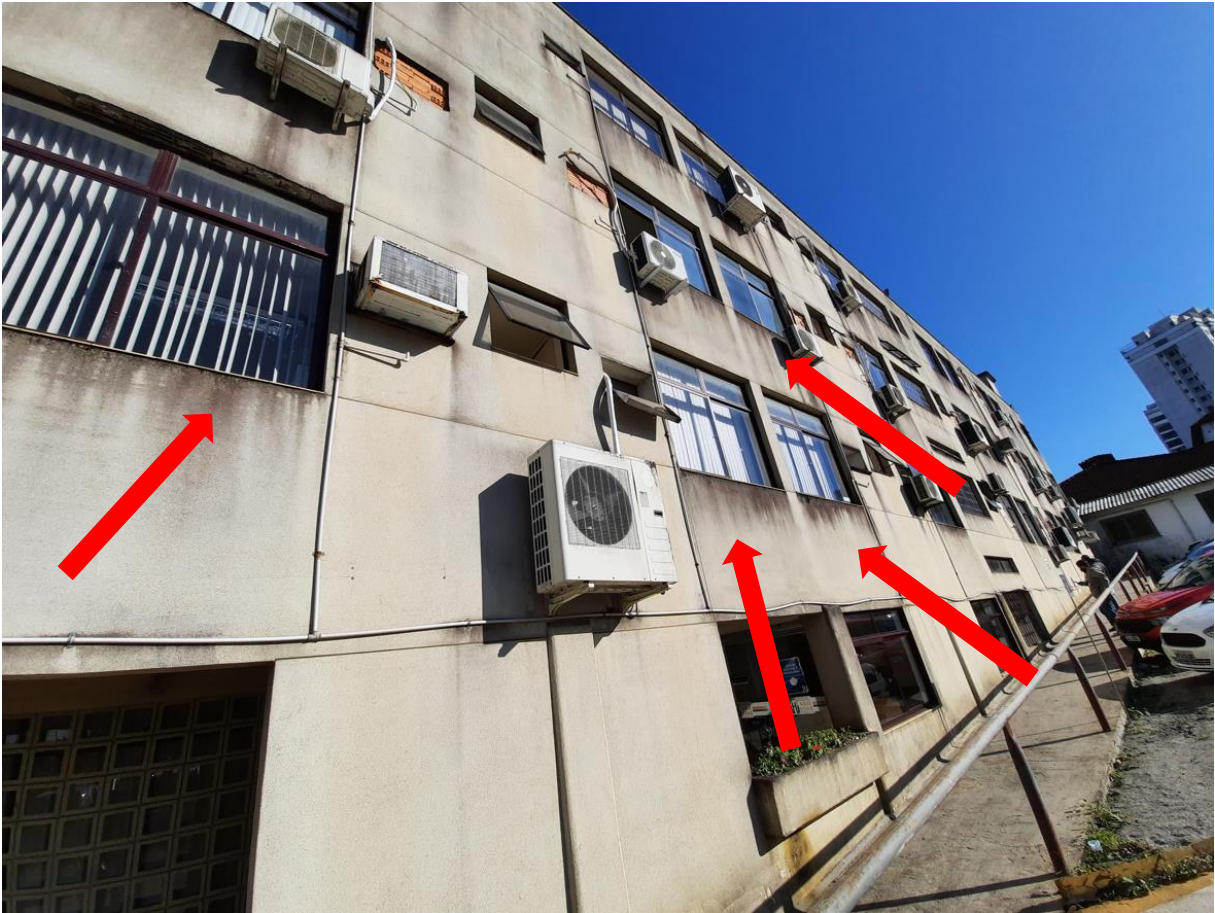
Figura 13: Fachada Leste (lateral)

- **Classificação do Problema:** Anomalia Endógena
- **Manifestações:** Deslocamento e pulverulência (esfarelamento / massa podre) em diversas regiões, pulverulência essa provocada por umidade de capilaridade proveniente da fissuração do reboco poroso e da face do concreto, presença de corrosão nas armaduras (aço) e carbonatação do concreto devido ao baixo recobrimento.
- **Causa:** Falta de recobrimento devido a classe de agressividade da edificação consequentemente o não atendimento as normas NBR - ABNT - vício construtivo na época da construção.
Falta de manutenção externa no que diz respeito á impermeabilização (pintura e impermeabilização da textura externa) onde sofreu deterioração em sua capa impermeável por calcinação devido ao tempo excessivo de exposição a intempéries.
- **Risco:** R

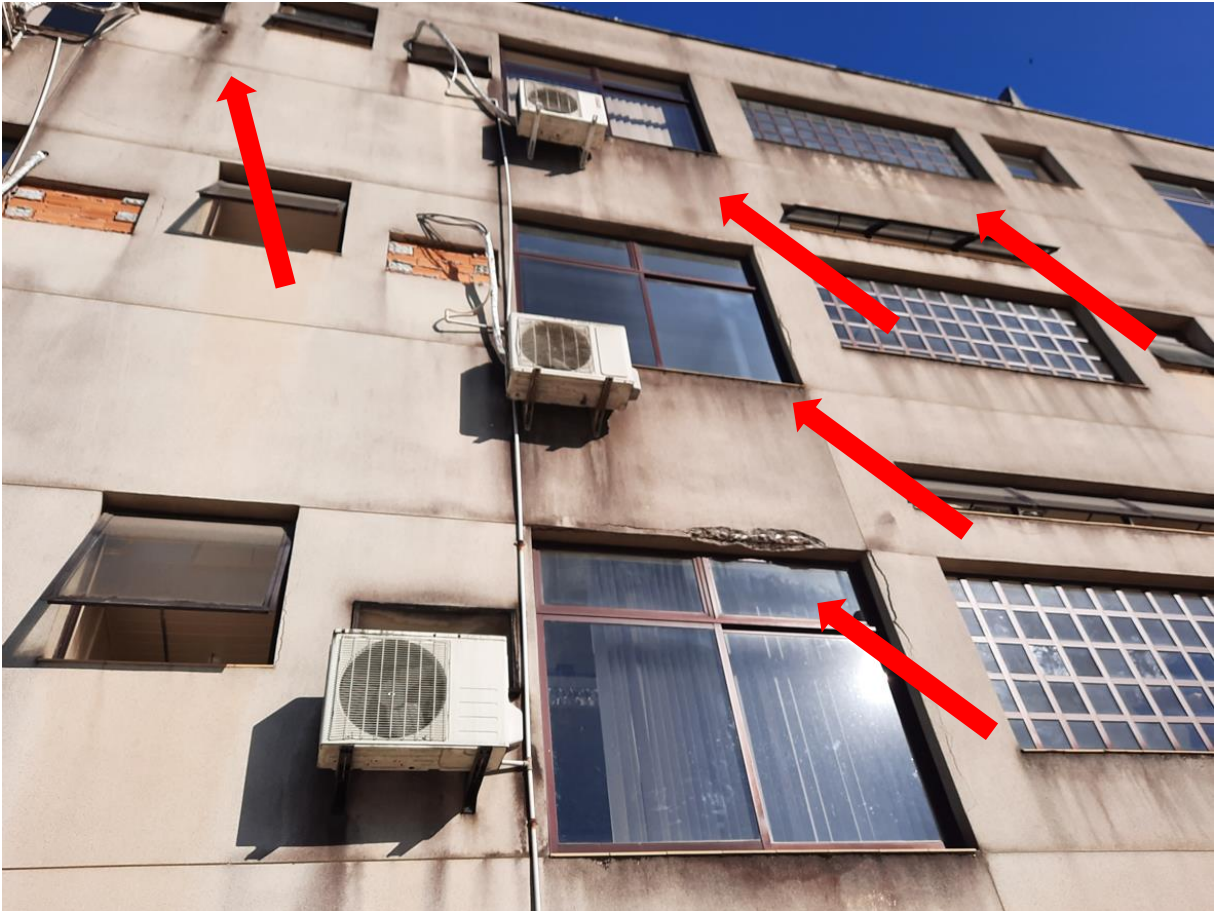
Figura 14: Fachada Leste (lateral)

- **Classificação do Problema:** Anomalia Endógena
- **Manifestações:** Desplacamento e pulverulência (esfarelamento / massa podre) em diversas regiões, pulverulência essa provocada por umidade de capilaridade proveniente da fissuração do reboco poroso e da face do concreto, presença de corrosão nas armaduras (aço) e carbonatação do concreto devido ao baixo recobrimento.
- **Causa:** Falta de recobrimento devido a classe de agressividade da edificação consequentemente o não atendimento as normas NBR - ABNT - vício construtivo na época da construção.
Falta de manutenção externa no que diz respeito á impermeabilização (pintura e impermeabilização da textura externa) onde sofreu deterioração em sua capa impermeável por calcinação devido ao tempo excessivo de exposição a intempéries.
- **Risco:** R

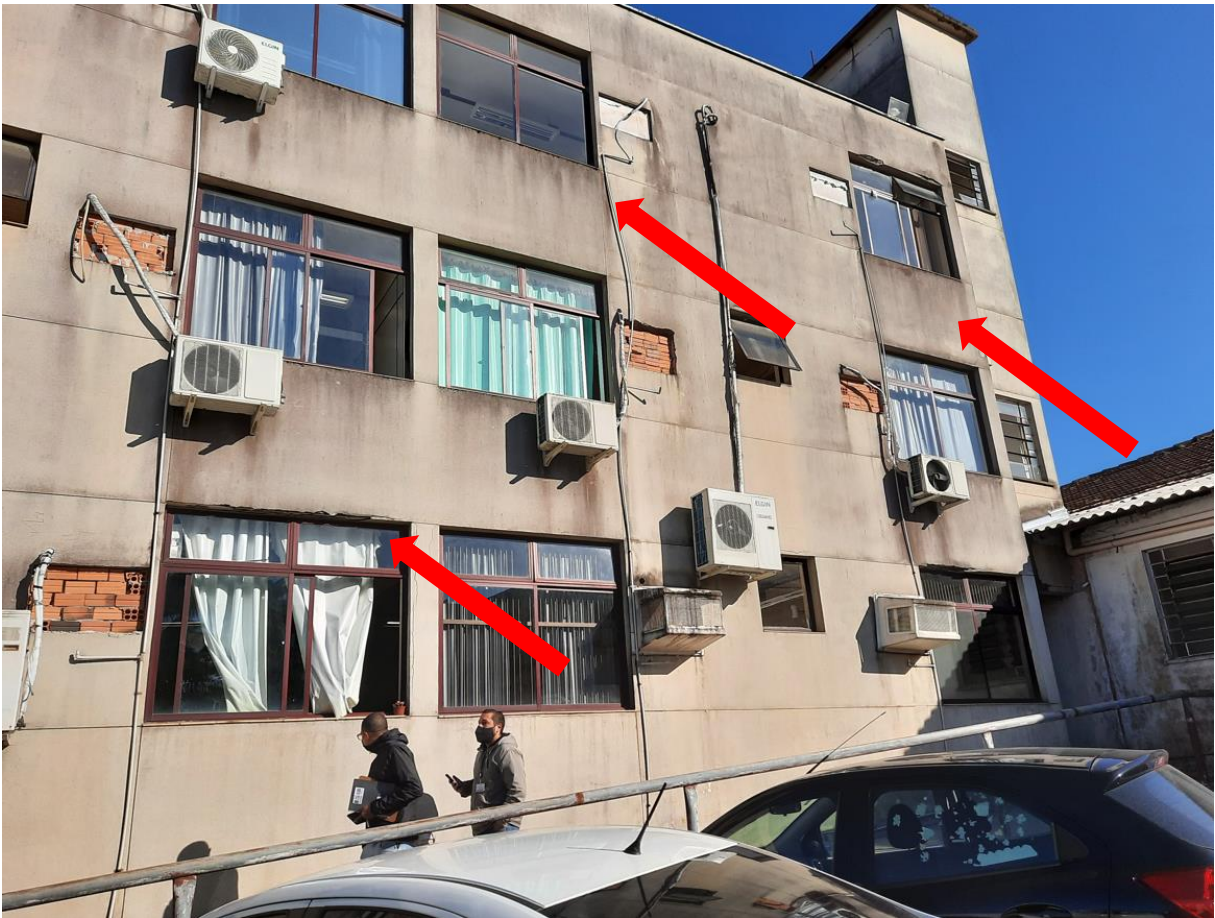
Figura 15: Fachada Leste (lateral)

- **Classificação do Problema:** Anomalia Endógena
- **Manifestações:** Deslocamento e pulverulência (esfarelamento / massa podre) em diversas regiões, pulverulência essa provocada por umidade de capilaridade proveniente da fissuração do reboco poroso e da face do concreto, presença de corrosão nas armaduras (aço) e carbonatação do concreto devido ao baixo recobrimento.
- **Causa:** Falta de recobrimento devido a classe de agressividade da edificação consequentemente o não atendimento as normas NBR - ABNT - vício construtivo na época da construção.
Falta de manutenção externa no que diz respeito á impermeabilização (pintura e impermeabilização da textura externa) onde sofreu deterioração em sua capa impermeável por calcinação devido ao tempo excessivo de exposição a intempéries.
- **Risco:** R

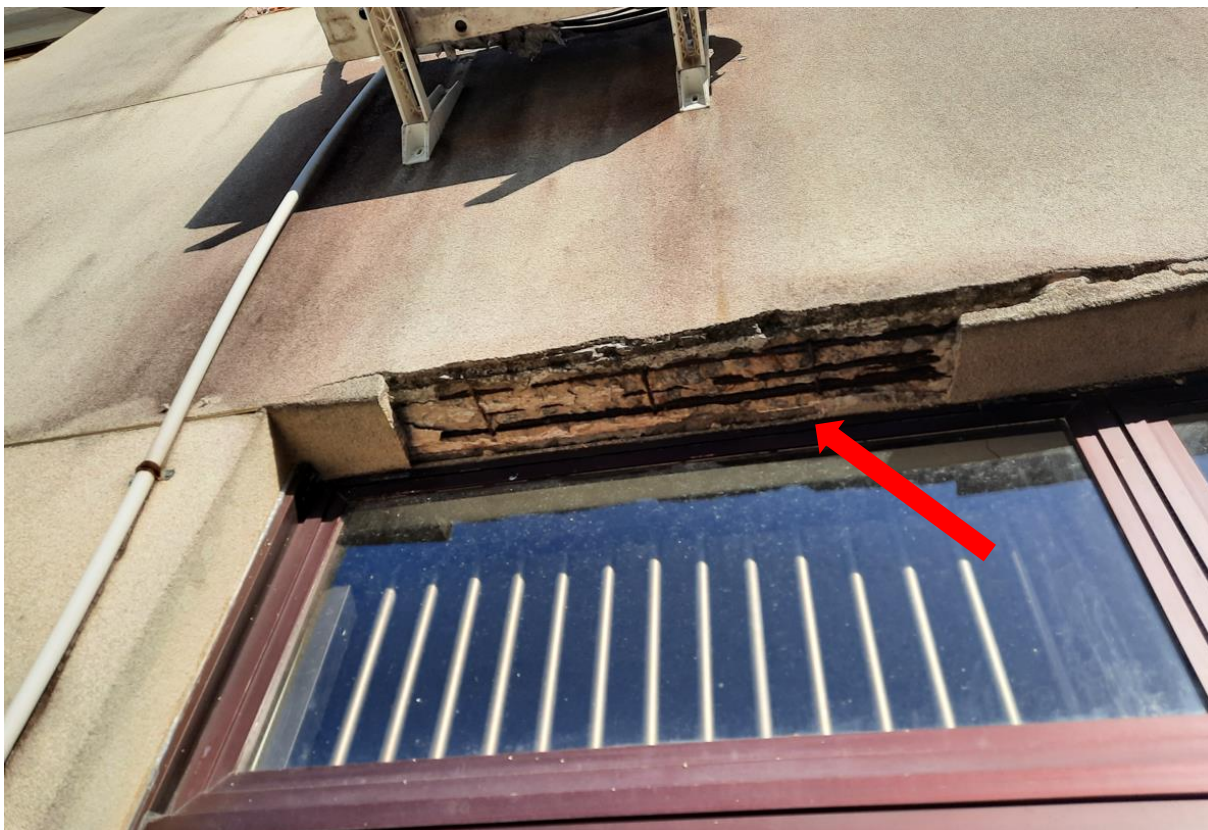
Figura 16: Fachada Leste (lateral)

- **Classificação do Problema:** Anomalia Endógena
- **Manifestações:** Deslocamento e pulverulência (esfarelamento / massa podre) em diversas regiões, pulverulência essa provocada por umidade de capilaridade proveniente da fissuração do reboco poroso e da face do concreto, presença de corrosão nas armaduras (aço) e carbonatação do concreto devido ao baixo recobrimento.
- **Causa:** Falta de recobrimento devido a classe de agressividade da edificação consequentemente o não atendimento as normas NBR - ABNT - vício construtivo na época da construção.
Falta de manutenção externa no que diz respeito á impermeabilização (pintura e impermeabilização da textura externa) onde sofreu deterioração em sua capa impermeável por calcinação devido ao tempo excessivo de exposição a intempéries.
- **Risco:** R

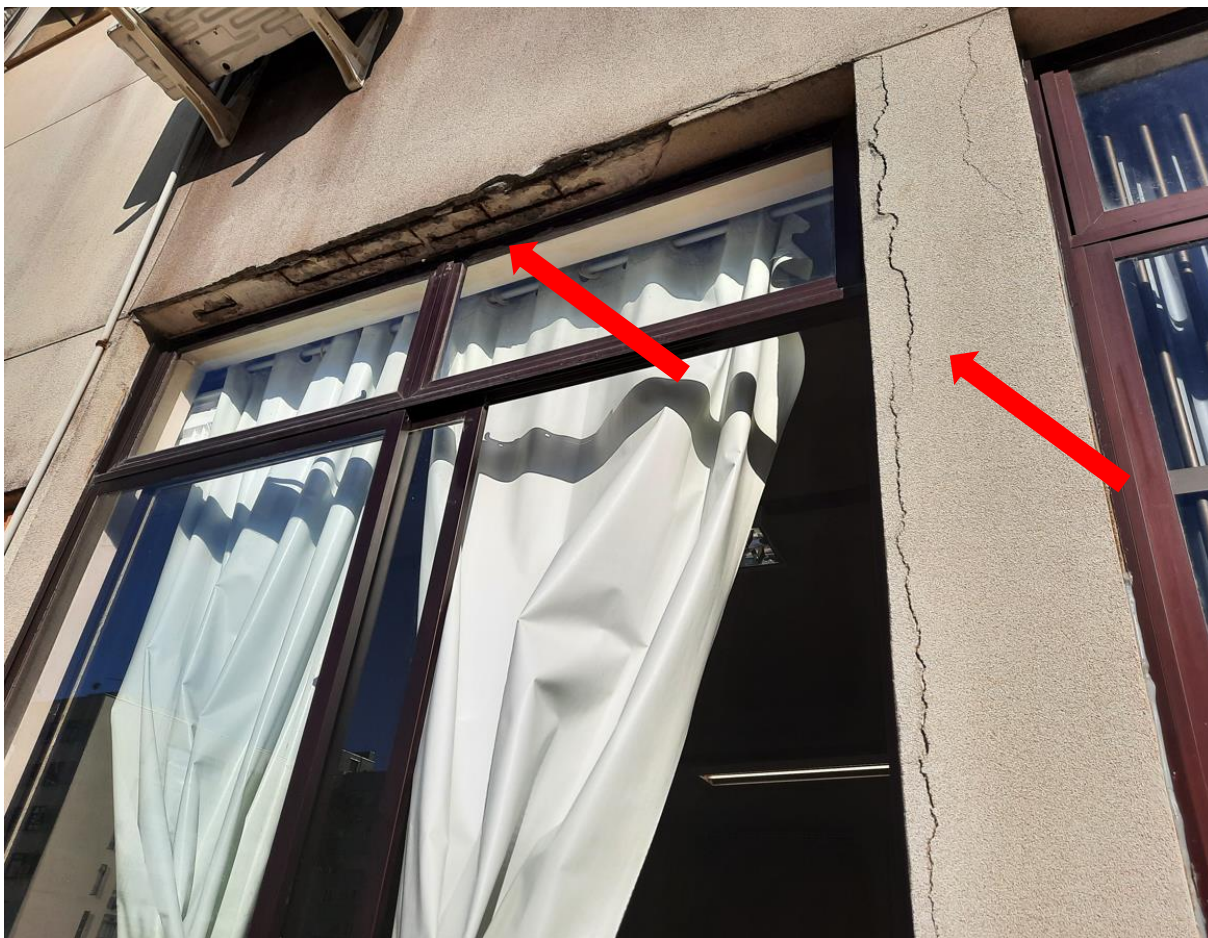
Figura 17: Fachada Leste (lateral)

- **Classificação do Problema:** Anomalia Endógena
- **Manifestações:** Deslocamento e pulverulência (esfarelamento / massa podre) em diversas regiões, pulverulência essa provocada por umidade de capilaridade proveniente da fissuração do reboco poroso e da face do concreto, presença de corrosão nas armaduras (aço) e carbonatação do concreto devido ao baixo recobrimento.
- **Causa:** Falta de recobrimento devido a classe de agressividade da edificação consequentemente o não atendimento as normas NBR - ABNT - vício construtivo na época da construção.
Falta de manutenção externa no que diz respeito á impermeabilização (pintura e impermeabilização da textura externa) onde sofreu deterioração em sua capa impermeável por calcinação devido ao tempo excessivo de exposição a intempéries.
- **Risco:** R

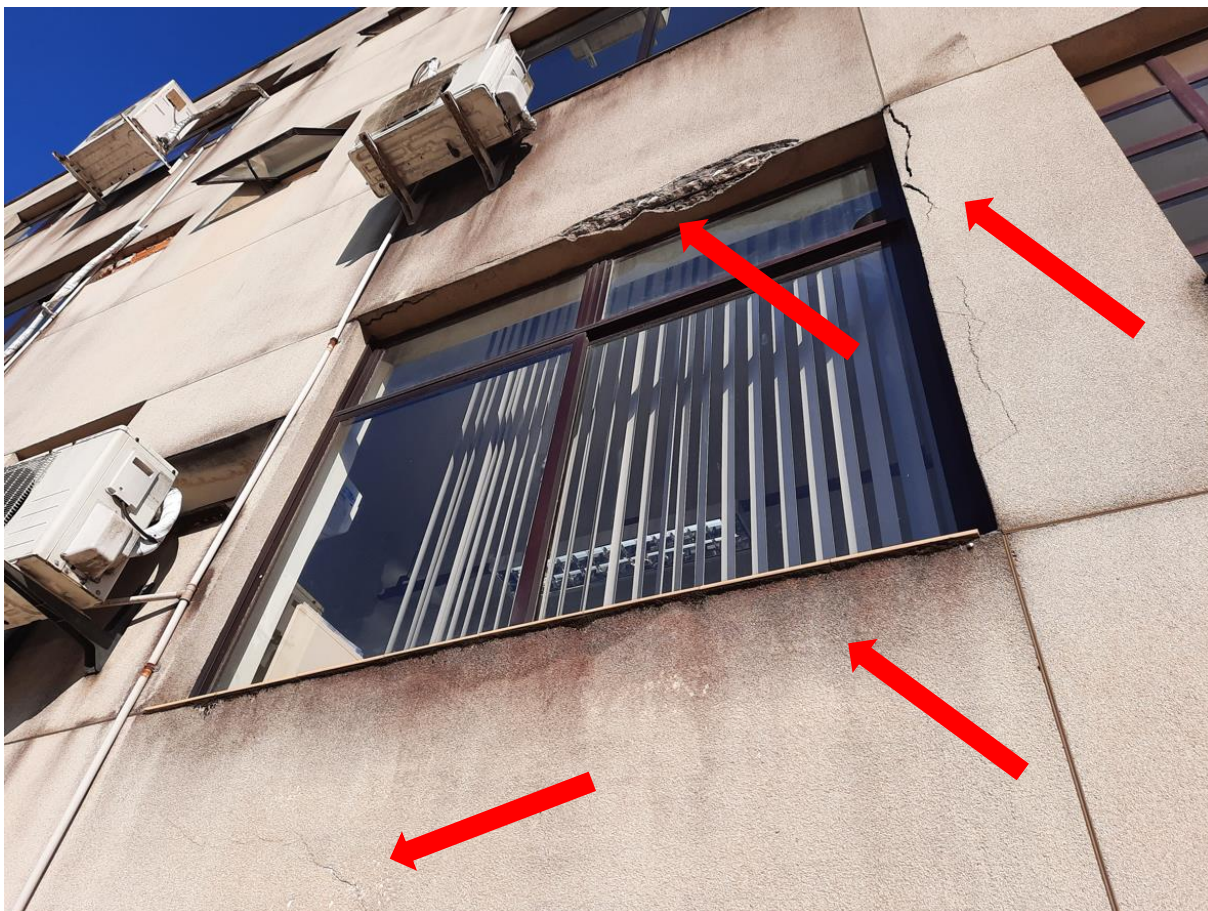
Figura 18: Fachada Leste (lateral)

- **Classificação do Problema:** Anomalia Endógena
- **Manifestações:** Deslocamento e pulverulência (esfarelamento / massa podre) em diversas regiões, pulverulência essa provocada por umidade de capilaridade proveniente da fissuração do reboco poroso e da face do concreto, presença de corrosão nas armaduras (aço) e carbonatação do concreto devido ao baixo recobrimento.
- **Causa:** Falta de recobrimento devido a classe de agressividade da edificação consequentemente o não atendimento as normas NBR - ABNT - vício construtivo na época da construção.
Falta de manutenção externa no que diz respeito á impermeabilização (pintura e impermeabilização da textura externa) onde sofreu deterioração em sua capa impermeável por calcinação devido ao tempo excessivo de exposição a intempéries.
- **Risco:** R

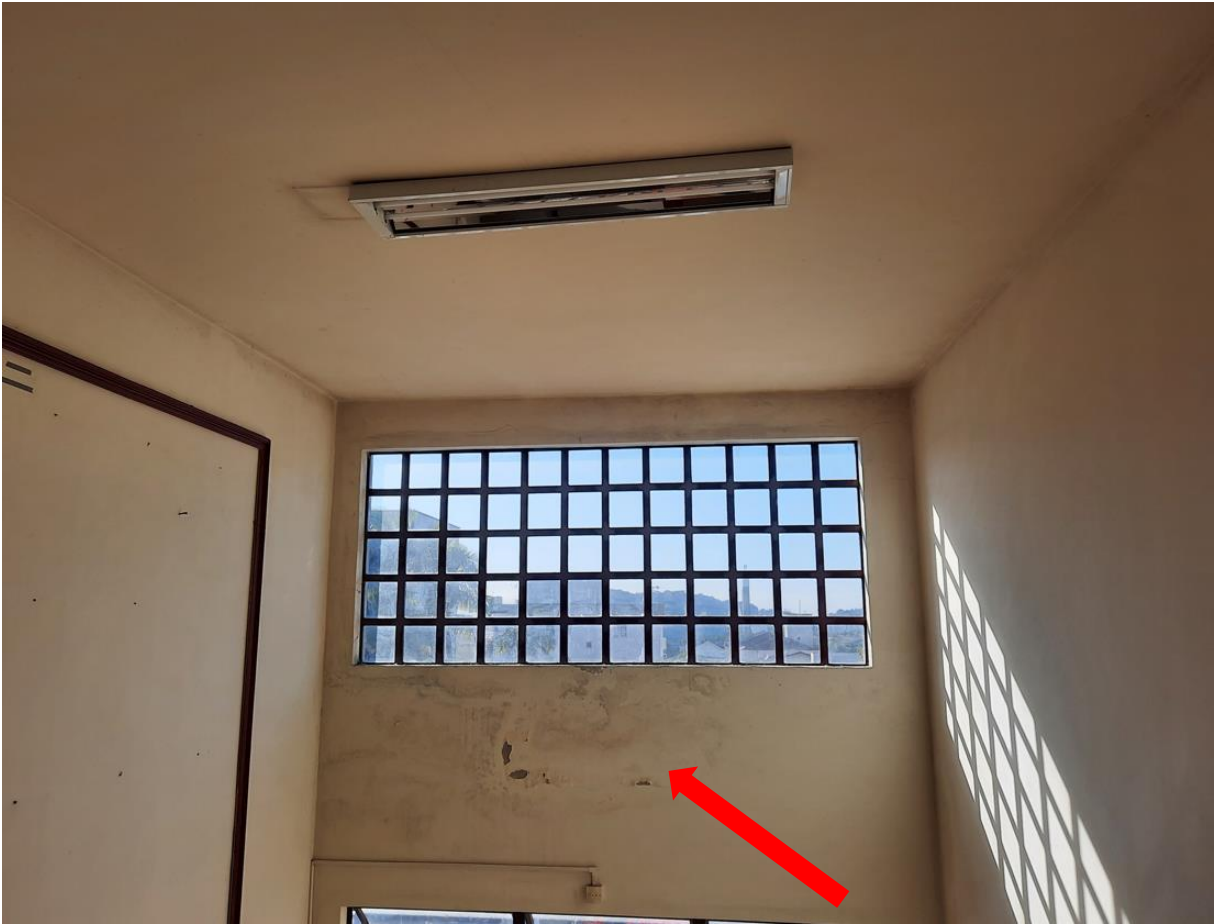
Figura 19: *Imagens Internas*

- **Classificação do Problema:** Anomalia Endógena
- **Manifestações:** Inúmeras bolhas e reboco/emboço apresentando deslocamento e pulverulência (esfarelamento / massa podre) em diversas regiões, provocada por umidade percolante (capilaridade) de fora para dentro da edificação.
- **Causa:** Falta de recobrimento devido a classe de agressividade da edificação consequentemente o não atendimento as normas NBR - ABNT - vício construtivo na época da construção.
Falta de manutenção externa no que diz respeito á impermeabilização (pintura e impermeabilização da textura externa) onde sofreu deterioração em sua capa impermeável por calcinação devido ao tempo excessivo de exposição a intempéries.
- **Risco:** C

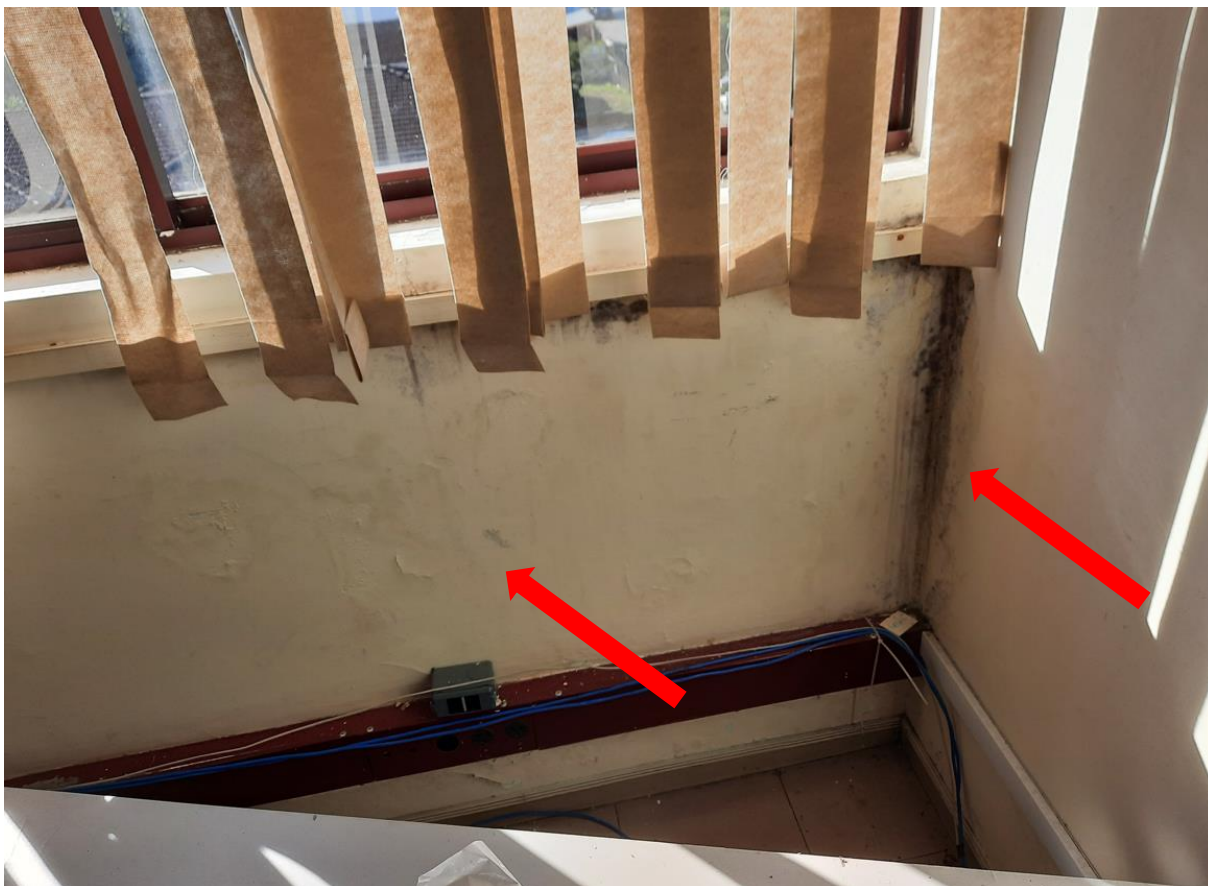
Figura 20: *Imagens Internas*

- **Classificação do Problema:** Anomalia Endógena
- **Manifestações:** Inúmeras bolhas e reboco/emboço apresentando deslocamento e pulverulência (esfarelamento / massa podre) em diversas regiões, provocada por umidade percolante (capilaridade) de fora para dentro da edificação.
- **Causa:** Falta de recobrimento devido a classe de agressividade da edificação consequentemente o não atendimento as normas NBR - ABNT - vício construtivo na época da construção.
Falta de manutenção externa no que diz respeito á impermeabilização (pintura e impermeabilização da textura externa) onde sofreu deterioração em sua capa impermeável por calcinação devido ao tempo excessivo de exposição a intempéries.
- **Risco:** C

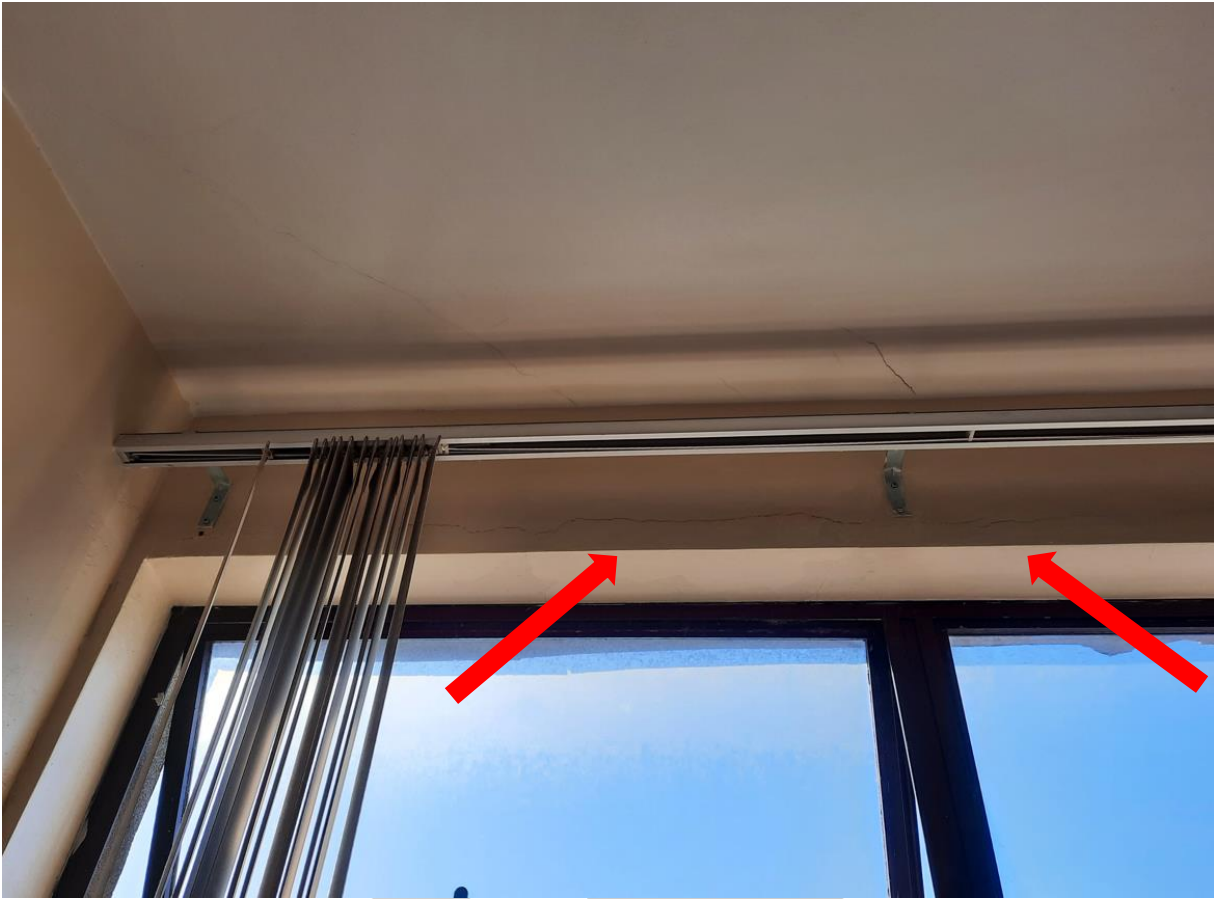
Figura 21: Imagens Internas

- **Classificação do Problema:** Anomalia Endógena
- **Manifestações:** Fissuração do revestimento e reboco/emboço apresentando deslocamento e pulverulência (esfarelamento / massa podre) em diversas regiões, provocada por umidade percolante (capilaridade) de fora para dentro da edificação.
- **Causa:** Falta de recobrimento devido a classe de agressividade da edificação consequentemente o não atendimento as normas NBR - ABNT - vício construtivo na época da construção.
Falta de manutenção externa no que diz respeito á impermeabilização (pintura e impermeabilização da textura externa) onde sofreu deterioração em sua capa impermeável por calcinação devido ao tempo excessivo de exposição a intempéries.
- **Risco:** C

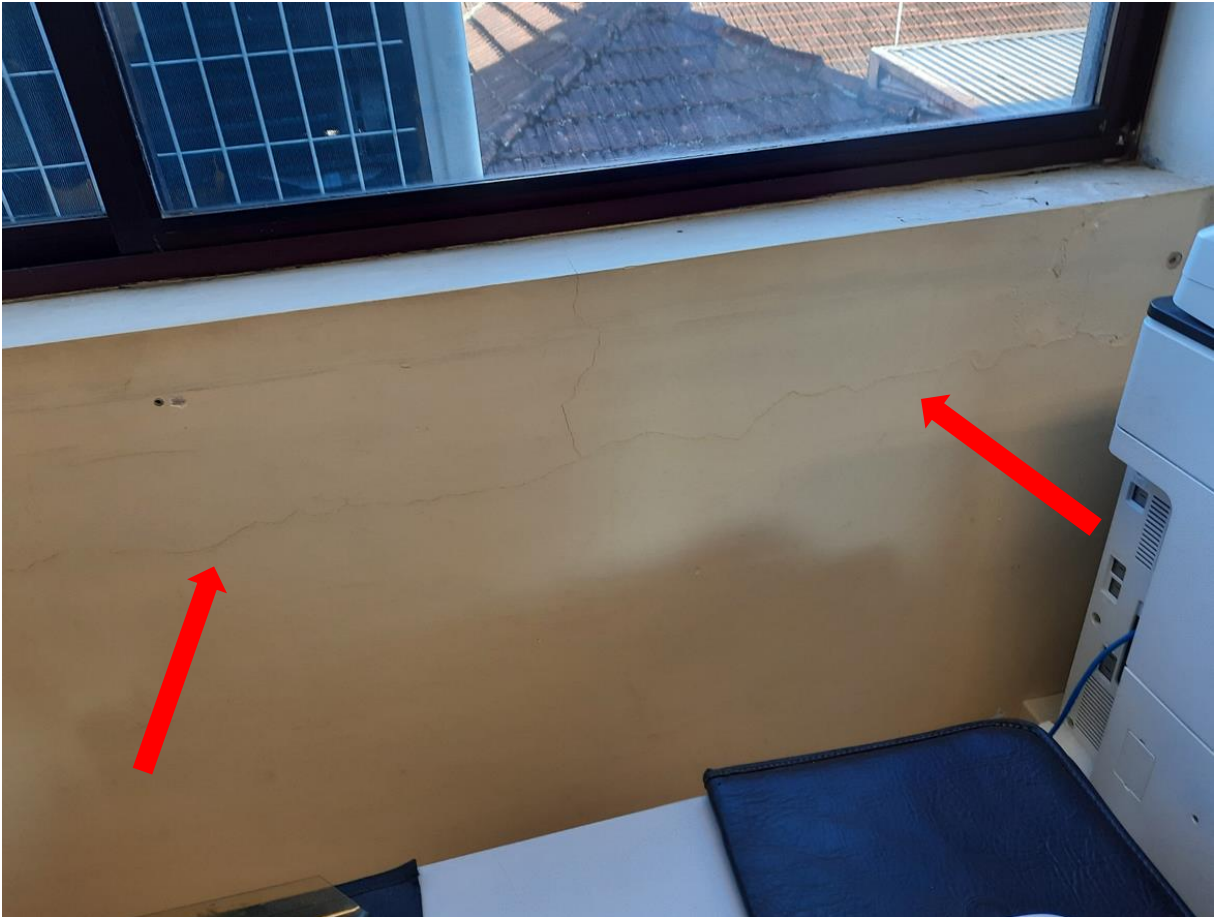
Figura 22: Imagens Internas

- **Classificação do Problema:** Anomalia Endógena
- **Manifestações:** Fissuração do revestimento e reboco/emboço apresentando deslocamento e pulverulência (esfarelamento / massa podre) em diversas regiões, provocada por umidade percolante (capilaridade) de fora para dentro da edificação.
- **Causa:** Falta de recobrimento devido a classe de agressividade da edificação consequentemente o não atendimento as normas NBR - ABNT - vício construtivo na época da construção.
Falta de manutenção externa no que diz respeito á impermeabilização (pintura e impermeabilização da textura externa) onde sofreu deterioração em sua capa impermeável por calcinação devido ao tempo excessivo de exposição a intempéries.
- **Risco:** C
