SECRETARIA MUNICIPAL DE SAÚDE
FUNDO MUNICIPAL DE SAÚDE DE JOINVILLE-SC

PRÉDIO DA UNIDADE ADMINISTRATIVA - SES

LOCAL DA OBRA: Rua Plácido Gomes, 488 – Anita Garibaldi – Joinville - SC

**LAUDO DE ANÁLISE E
REFORÇO ESTRUTURAL**

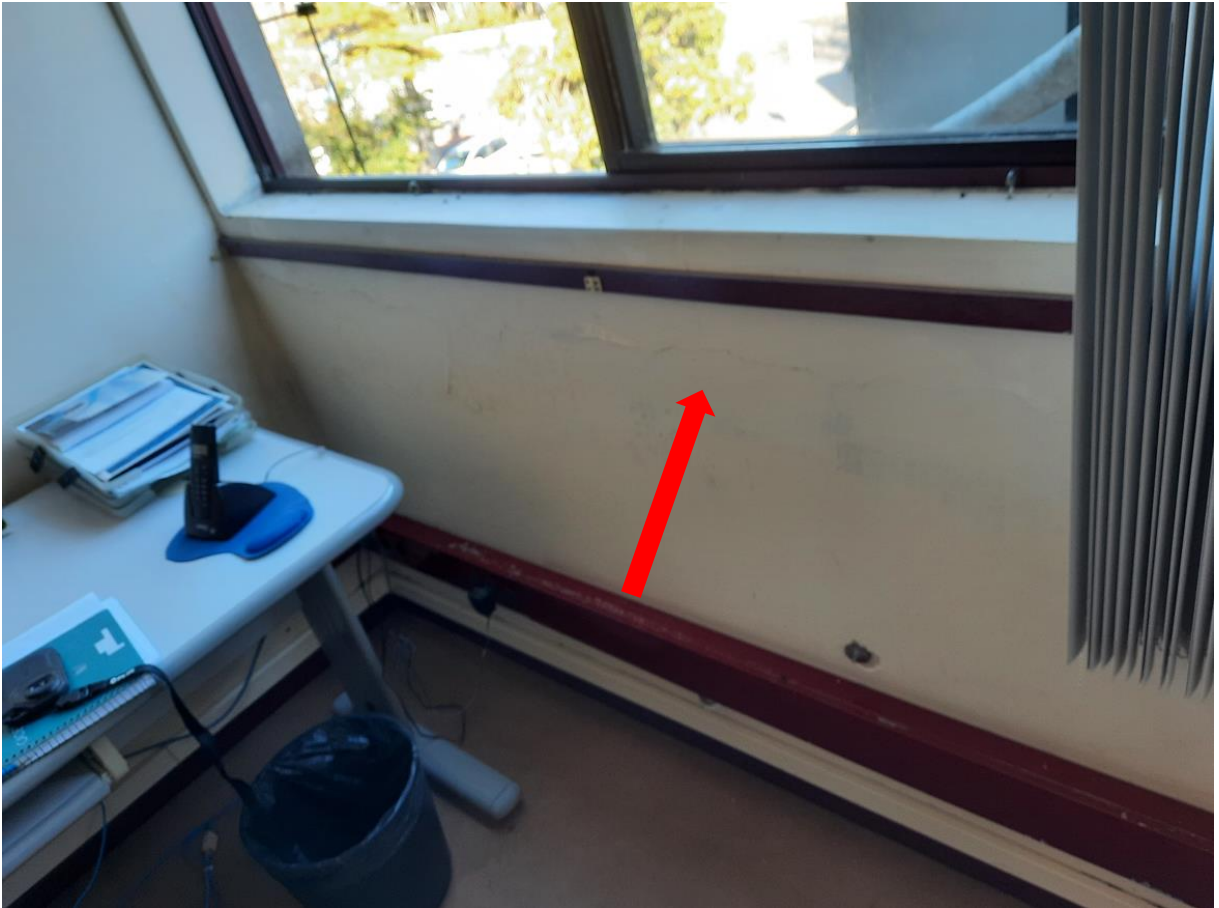
Figura 23: Imagens Internas

- **Classificação do Problema:** Anomalia Endógena
- **Manifestações:** Fissuração do revestimento e reboco/emboço apresentando deslocamento e pulverulência (esfarelamento / massa podre) em diversas regiões, provocada por umidade percolante (capilaridade) de fora para dentro da edificação.
- **Causa:** Falta de recobrimento devido a classe de agressividade da edificação consequentemente o não atendimento as normas NBR - ABNT - vício construtivo na época da construção.
Falta de manutenção externa no que diz respeito á impermeabilização (pintura e impermeabilização da textura externa) onde sofreu deterioração em sua capa impermeável por calcinação devido ao tempo excessivo de exposição a intempéries.
- **Risco:** C
