RELATÓRIO 15/2016

AUDITORIA DE ADUTORAS E REDES

Dezembro/2016

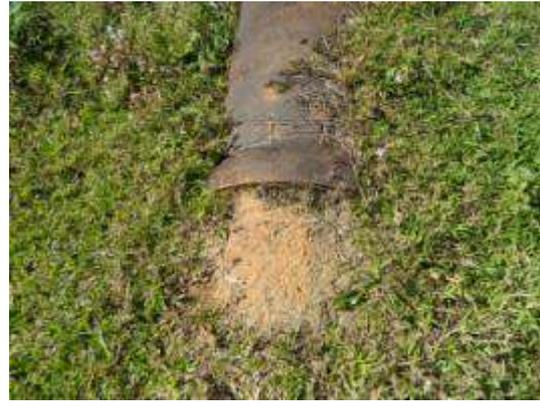
Foto 8 – Corrosão ativa na adutora de 700 mm

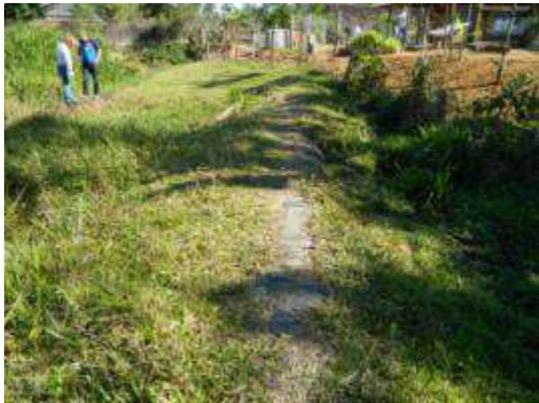
Foto 9 – Adutoras expostas, sem cobertura

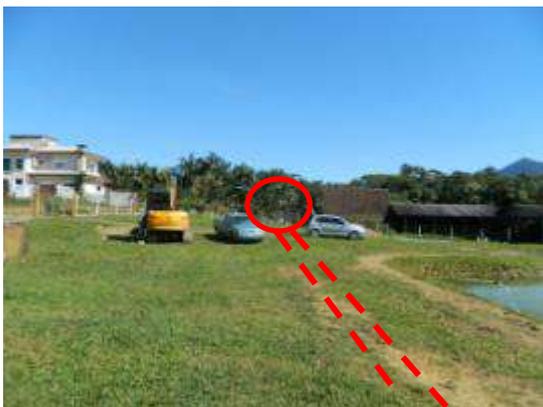
Foto 51 – Galpão em cima das adutoras

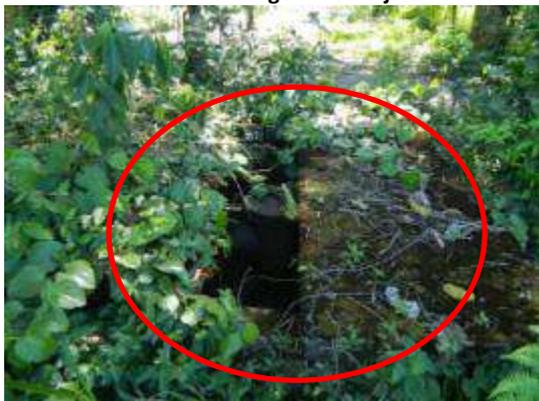
Foto 19 – Tampa do abrigo deteriorada

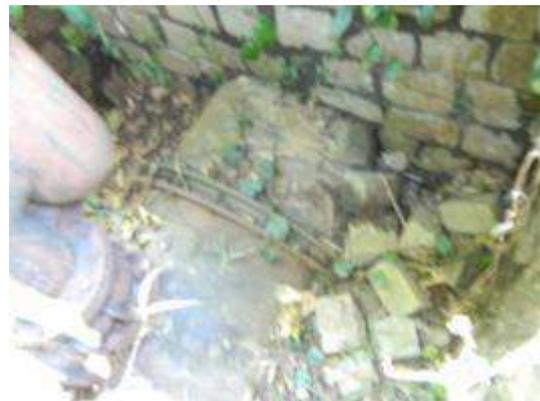
Foto 20 – Abrigo deteriorando por dentro

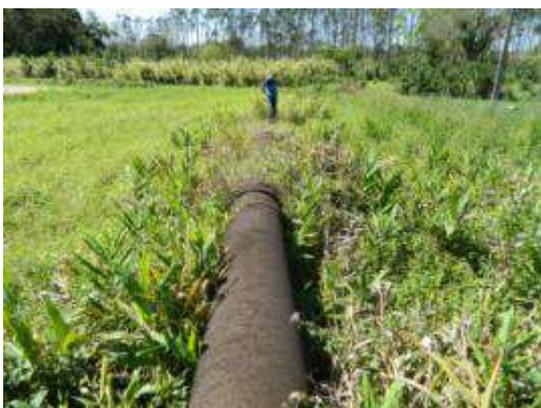
- Ausência de cobertura deixando a tubulação exposta;
- Construção de acesso a caminhões em trecho de baixa cobertura. Estudar solução para proteção de veículos pesados.

Foto 211 – Adutora de 900 mm sem cobertura

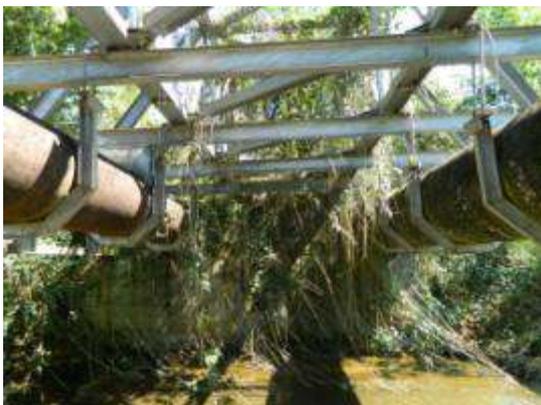
Foto 25 – Vegetação invadindo a treliça

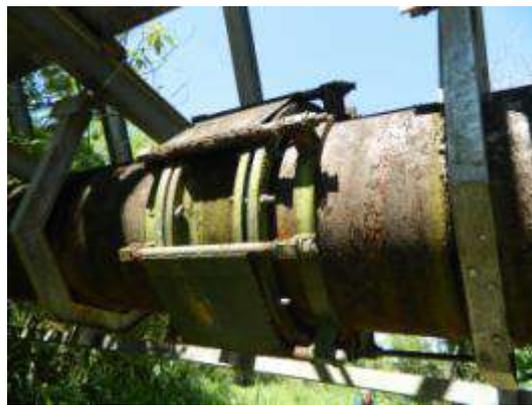
Foto 156 – Abraçadeira com corrosão ativa

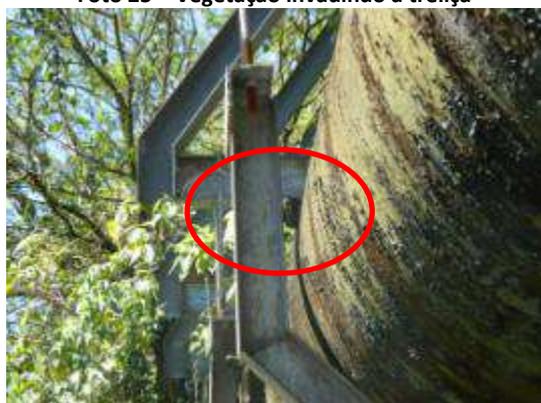
Foto 27 – Pedra utilizada como dormente

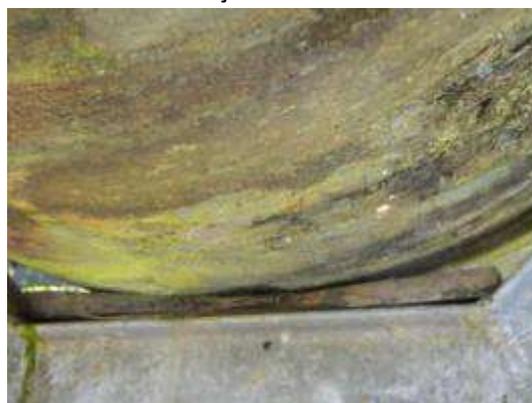
Foto 28 – Dormente de madeira deteriorado

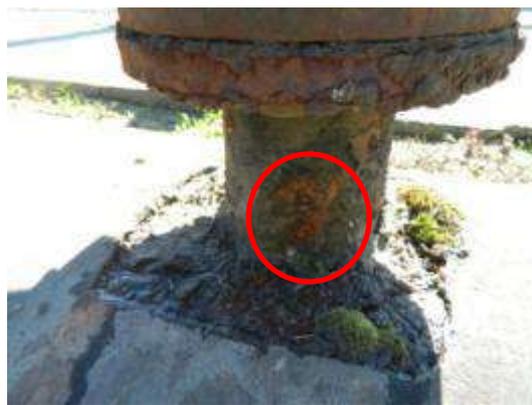
900mm possui uma ventosa que apresenta vazamento no pescoço e a adutora de 700mm está sendo utilizada como passarela para pedestres. Risco de acidentes.

Foto 30 – Vazamento na ventosa da adutora de 900 mm

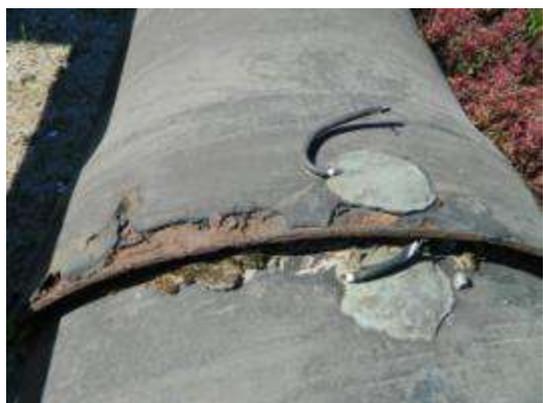
Foto 31 – Cabo de proteção catódica rompido na adutora de 900 mm

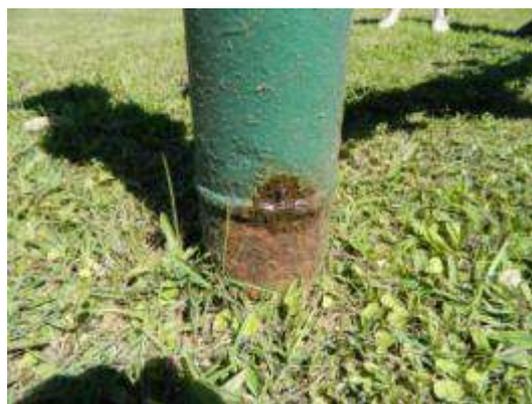
- Na derivação que entra na empresa, foi evidenciado um pequeno vazamento junto à solda na interface solo-ar.
- **Necessidade de sinalizar o traçado das adutoras de 700 mm e 900 mm.**

Foto 54 – Vazamento junto à solda

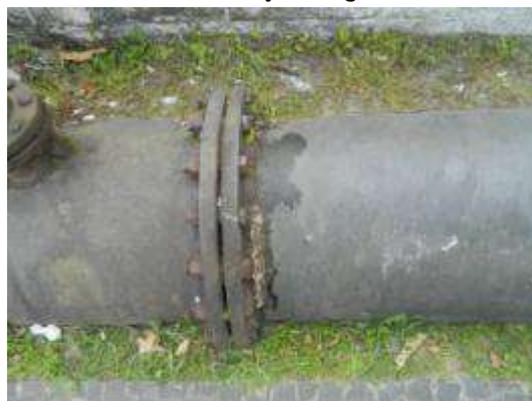
Adutora de 600mm passa sobre a ponte do rio Jaguarão. Há proteção da adutora com “guard rail” junto ao meio-fio, mas é insuficiente para proteção contra vandalismo na ventosa. Evidência de vazamento, em local já reparado com massa.

Foto 68 – Vazamento

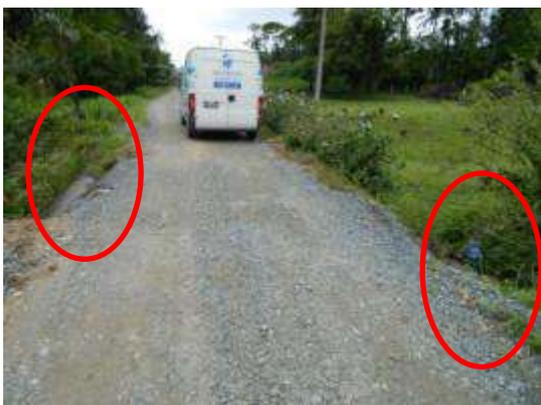
Foto 23 – Adutora 700 mm, à esquerda e 350mm, à direita. Ponte estreita, sem sinalização e guarda-corpo

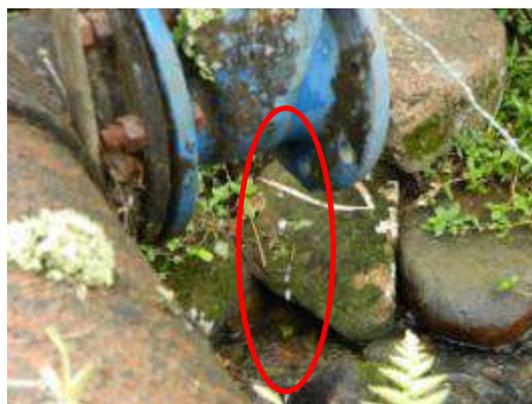
Foto 26 – Adutora 350 mm – Registro de descarga com vazamento

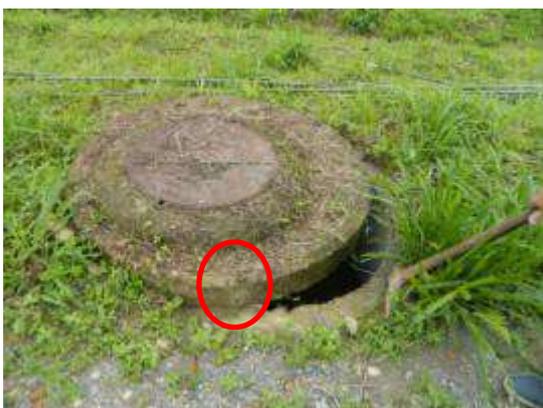
Foto 27 – Marca na tampa de concreto do abrigo da ventosa da adutora de 700 mm, deslocada

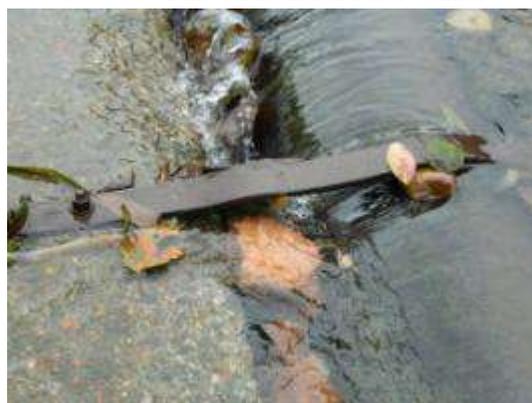
Foto 32 – Fixação da adutora 350 mm, à ponte.
Corrosão na cinta de ancoragem.

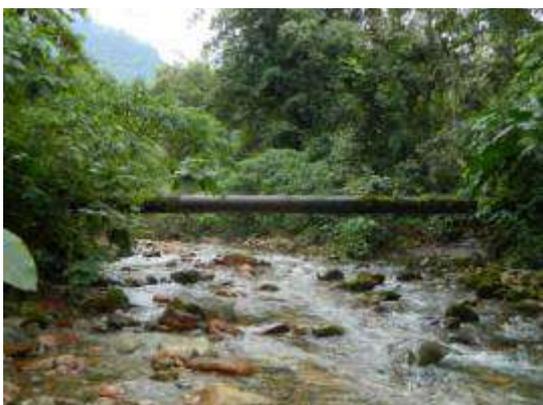
Foto 39 – Grande vão em balanço

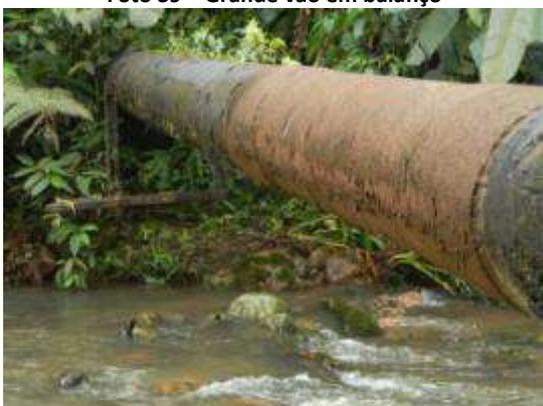
Foto 41 – Falta de pintura no trecho antigo, reparado

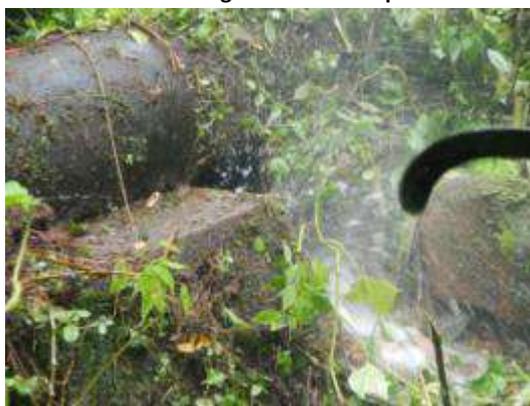
A equipe técnica da AMAE e o técnico da CAJ retornaram ao local, três dias depois do contato do vizinho, após informação que o acesso até o Rio Cateto estava roçado. A adutora estava com um grande vazamento próximo à margem do Rio Cateto.

Foto 42 – Vazamento encontrado

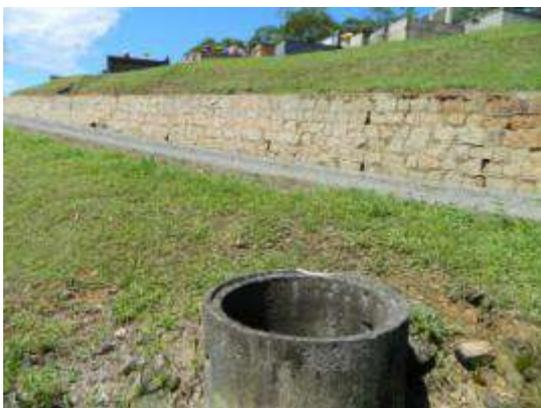
Foto 53 – Abrigo da ventosa da adutora de 350 mm sem tampa

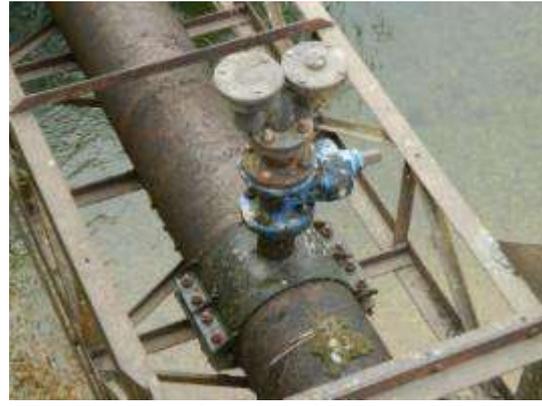
Foto 60 – Tampa da ventosa da adutora de 350 mm
rachada

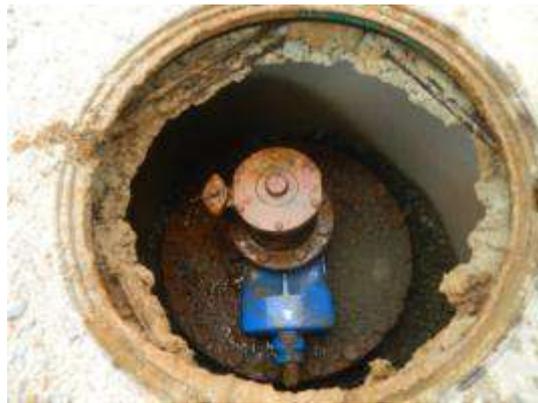
Foto 70 – Ventosa da adutora de 700 mm, com vazamento

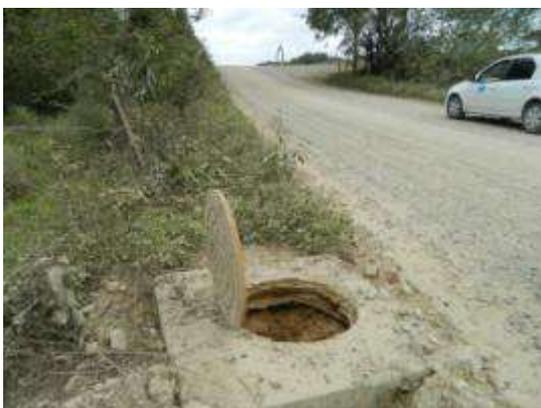
Foto 77 – Abrigo da descarga da adutora de 700 mm, sem proteção

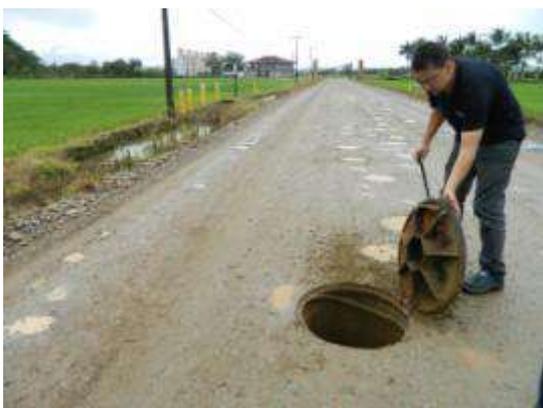
Foto 87 – Tampa do abrigo da ventosa da adutora de 350 mm no meio da estrada

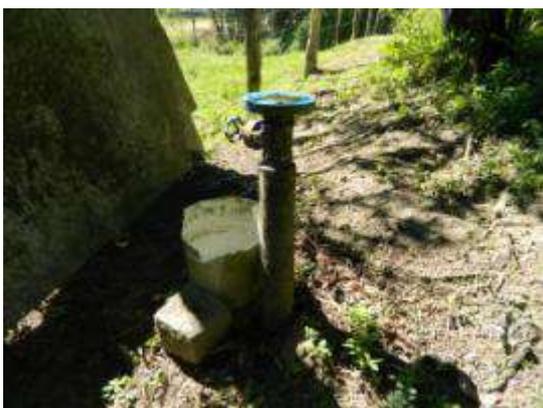
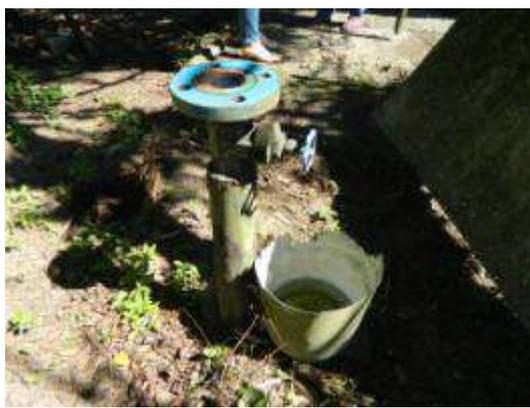
Foto 5824 – Ventosa desativada com vazamento, da adutora de 450 mm

Foto 125 – Ventosa desativada com vazamento da adutora de 450 mm

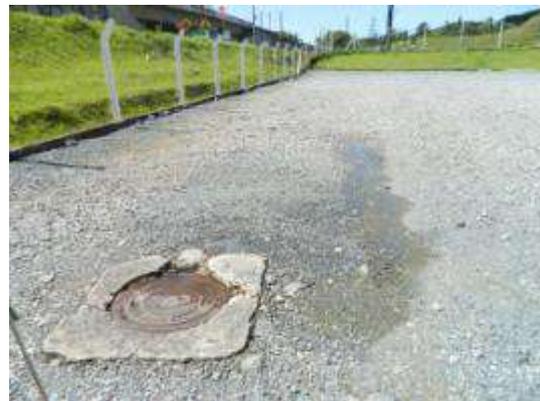
Foto 131 – Abrigo do registro de manobra da adutora de 350 mm, provável vazamento

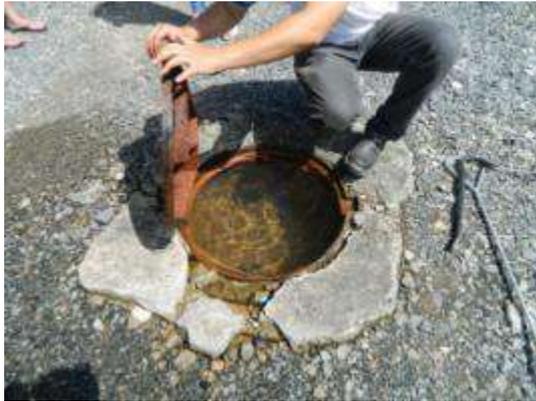
Foto 132 – Estrutura de concreto do abrigo do registro de manobra da adutora de 350 mm está deteriorada

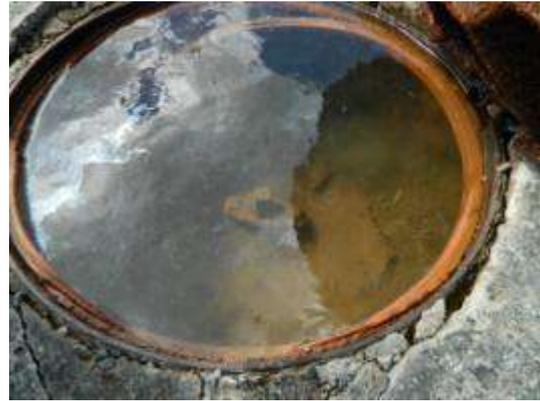
Foto 133 – Abrigo do registro de manobra da adutora de 350 mm, cheio de água

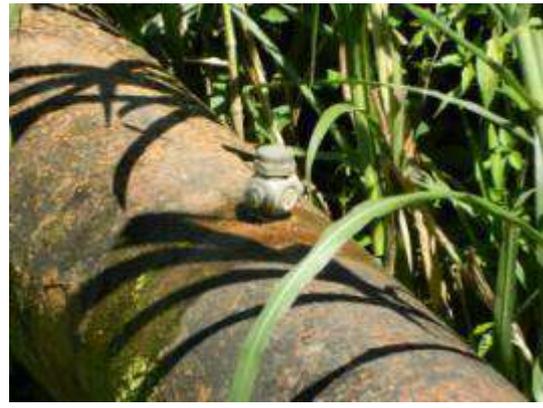
Foto 135 – Ponto de pitometria da adutora de 350 mm
com vazamento

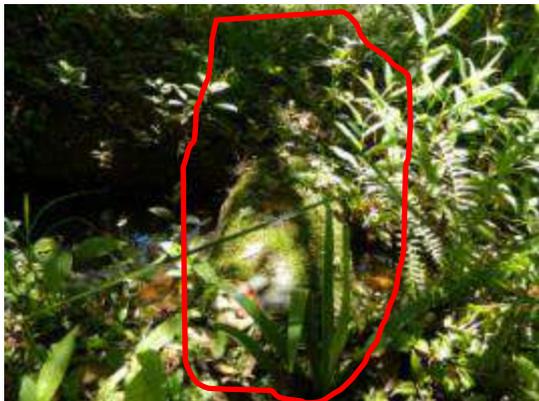
Foto 136 – Adutoras com baixa cobertura

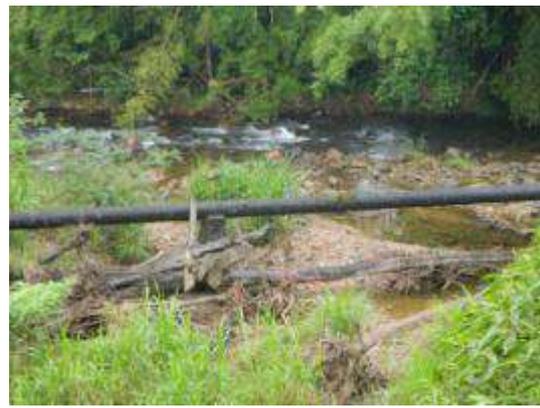
Fotos 141 – Troncos carregados pelo rio e encostados na adutora

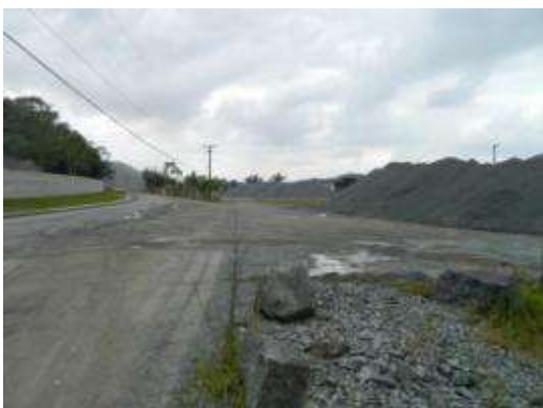
Foto 6651 – Material sobre a adutora de 450 mm

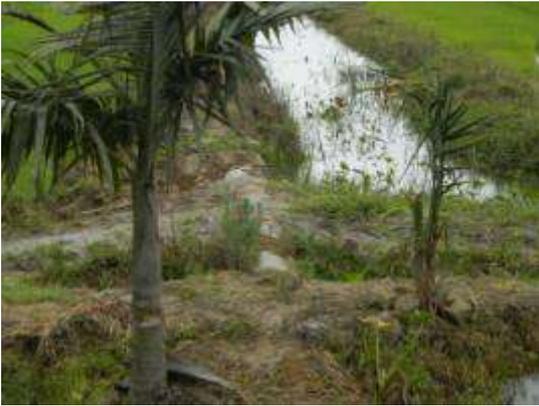
Foto 6853 – Adutora de 450 mm com baixa cobertura

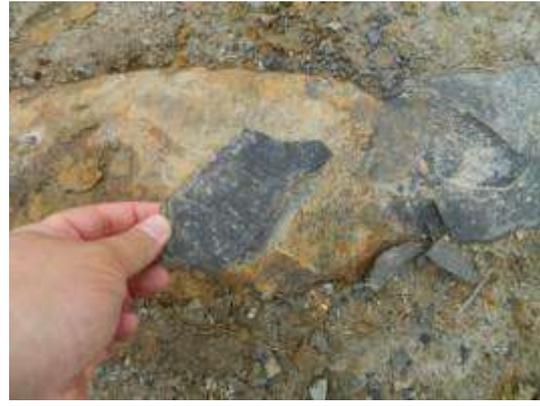
Foto 154 – Oxidação e revestimento deteriorado

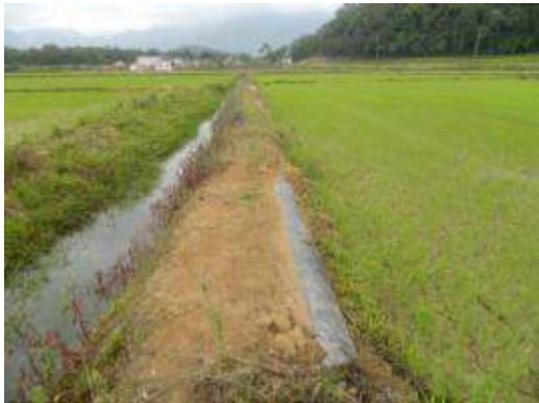
Foto 155 – Adutora de 450 mm com baixa cobertura

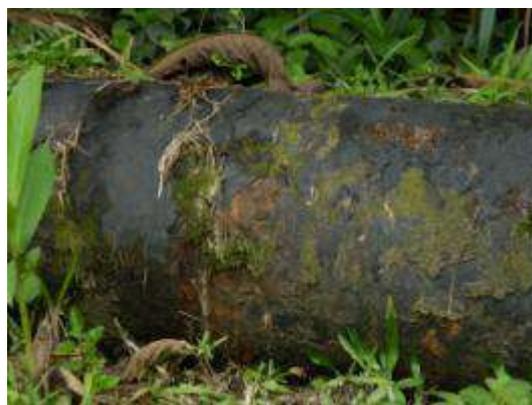
Foto 160 – Falha no revestimento e corrosão ativa

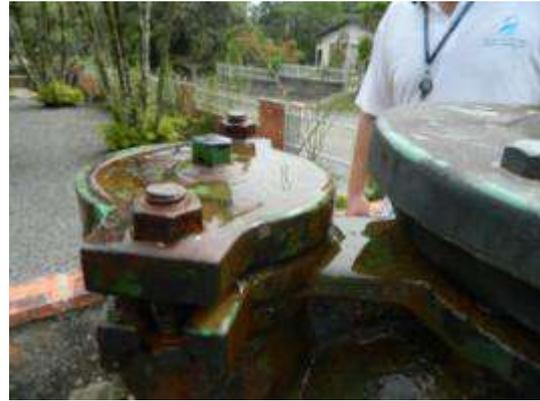
Foto 170 – Ventosa da adutora de 450 mm, com vazamento

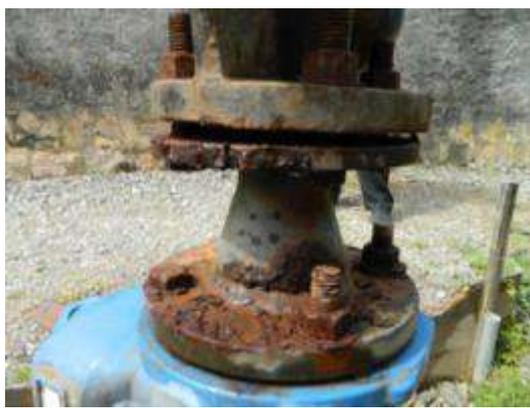
Final da trilha, ao lado da residência nº 209, a adutora 450mm possui uma ventosa com estado avançado de corrosão. A partir deste trecho a adutora segue enterrada por mais um trecho. Há construções na faixa não edificável.

Foto 174 – Corrosão ativa na conexão da ventosa
