RELATÓRIO DE AUDITORIA DE ÁGUA 02/2016 Boosters

A AMAE, atuando como agente regulador e fiscalizador dos Serviços de Água e Esgotos prestados pela Companhia Águas de Joinville - CAJ, realizou a auditoria de manutenção dos *boosters*, integrantes do sistema de abastecimento de água.

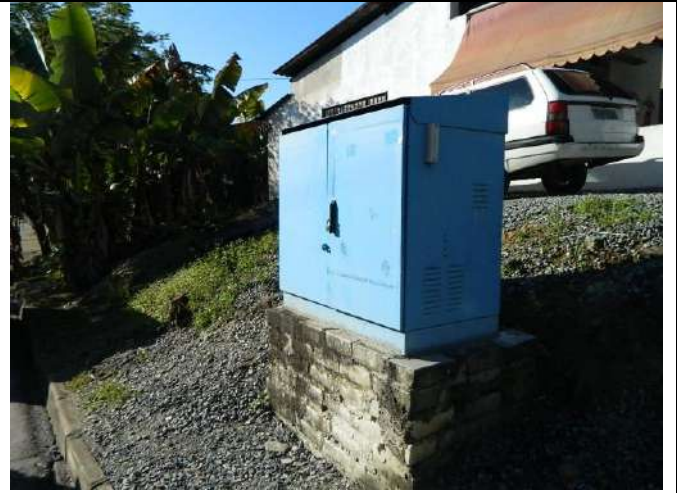
Foto 44 – Booster Humaitá

apenas desaceleram a bomba para manter 5 m.c.a. As bombas são padrão 5CV, com exceção do *booster* General Osório, que atende a um condomínio. Todas as instalações estão fechadas com cadeado e chave especial, para impedir a abertura por pessoas não autorizadas. Não foram verificadas ações de vandalismo nas instalações, apenas algumas pichações e colagem de cartazes em poucos locais.

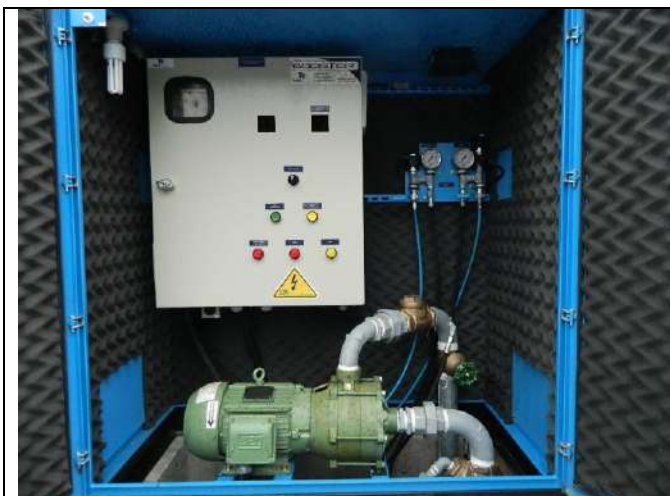
Foto 115 – Booster São Roque

Os *boosters* João Luiz Miranda e São Roque ainda não estão em operação.
