## RELATÓRIO DE AUDITORIA DA ESTAÇÃO DE TRATAMENTO DE ÁGUA PIRAI

Data da vistoria: 04 de março de 2016

A auditoria na Estação de Tratamento de Água – ETA Pirai é um procedimento rotineiro executado, pela Agência Reguladora, com o intuito de verificar a qualidade dos serviços de manutenção dentro da área da ETA, e foi realizada no dia 04 de março de 2016.

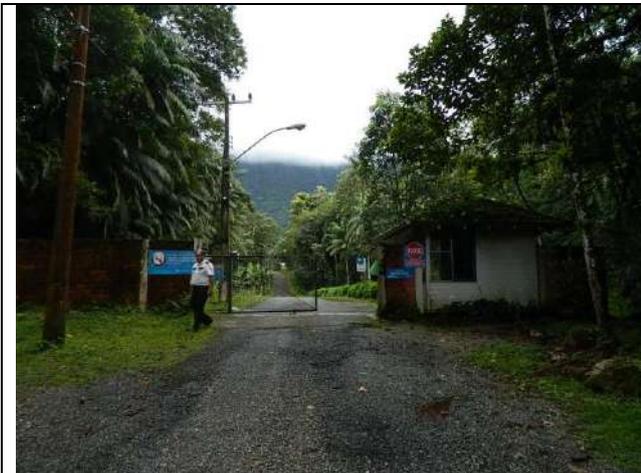
Foto 1 – Portão de acesso com guarita

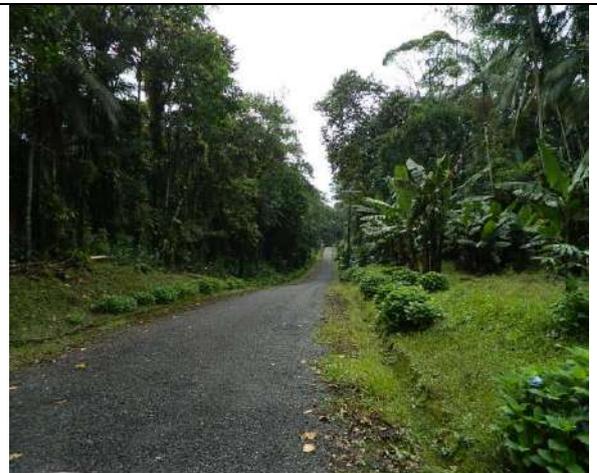
Foto 2 – Via de acesso interno

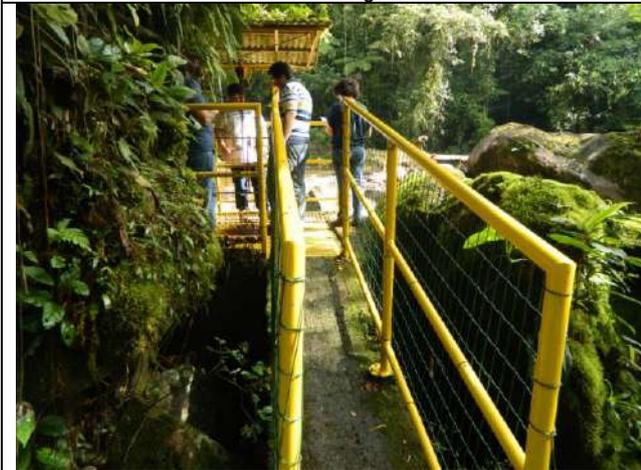
Foto 3 – Captação de água

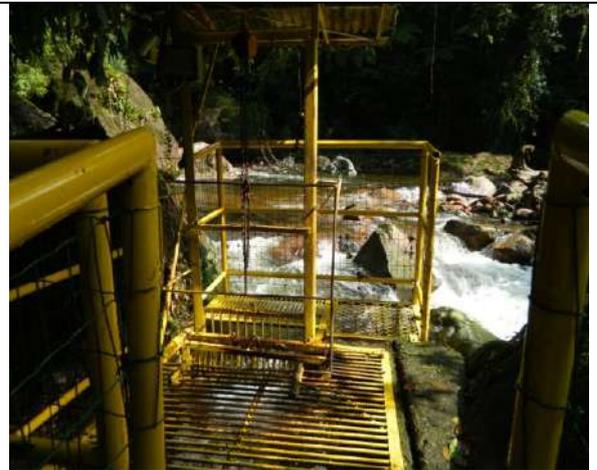
Foto 4 – Captação de água com guarda corpo

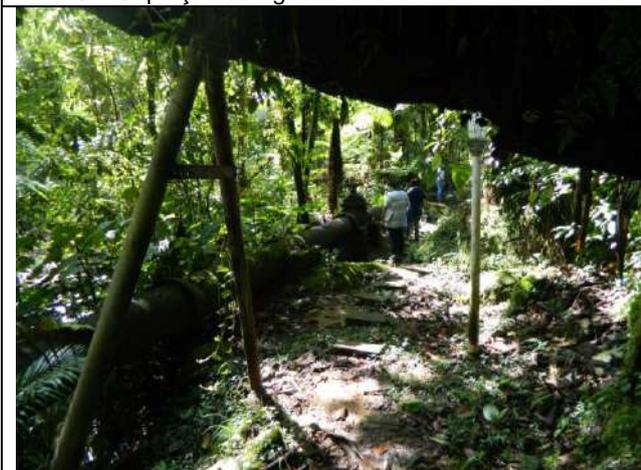
A área externa está bem conservada, com necessidade de roçada e os acessos às duas captações estão em condições razoáveis, com necessidade de recuperação do ensaibramento, provavelmente devido ao volume de chuvas, que fazem o carreamento do material. O caminho de acesso às captações é atendido por postes com iluminação, porém não estavam funcionando no momento da visita.

Foto 5 – Trecho para acesso à captação, adutora de água bruta ao longo do trajeto

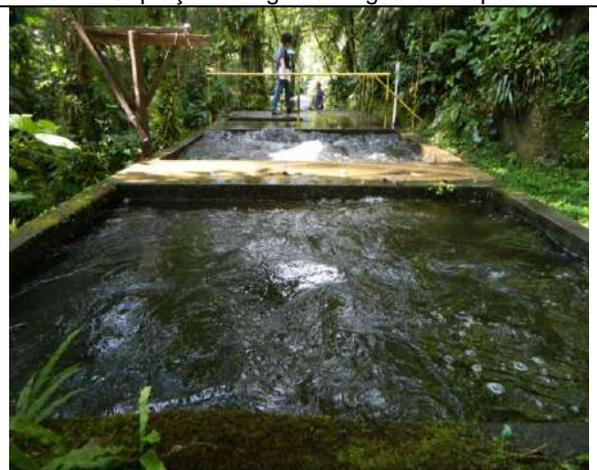
Foto 6 – Desarenador

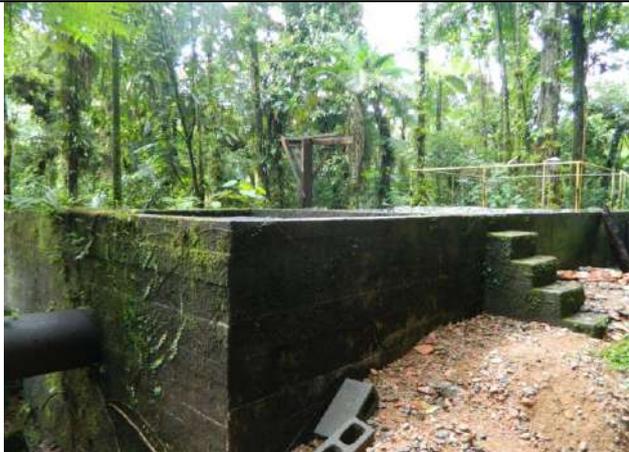
- Nas áreas internas os ambientes são limpos, arejados e identificados;
- O laboratório está em bom estado de conservação, com as bancadas limpas e desobstruídas, armazenamento dos reagentes, identificação dos materiais e equipamentos;
- Foi feita a recuperação das instalações elétricas, na sala dos tanques de cloro e outras salas internas identificadas na auditoria anterior;
- Na sede da Estação, as instalações que estavam danificadas, na última auditoria, foram corrigidas, dentre estas o forro de PVC na área dos filtros, que foi trocado, feitos reparos na cobertura e feita a manutenção da pintura das paredes mofadas, que haviam sido danificados pelo vento e chuva.
- Realizada limpeza no desarenador, com grande volume de material retirado como pedras

**Foto 7** – Desarenador e material retirado na limpeza

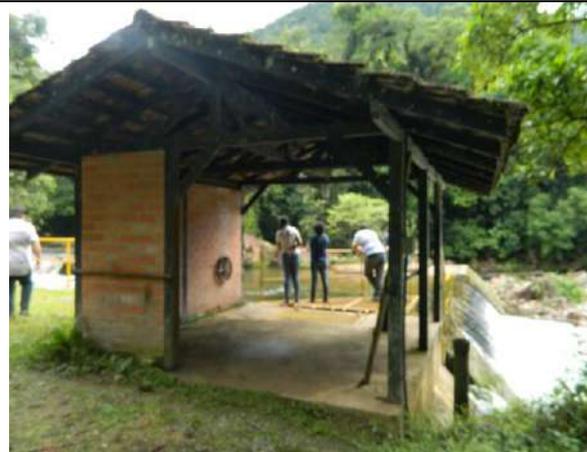
**Foto 8** – Captação antiga de água

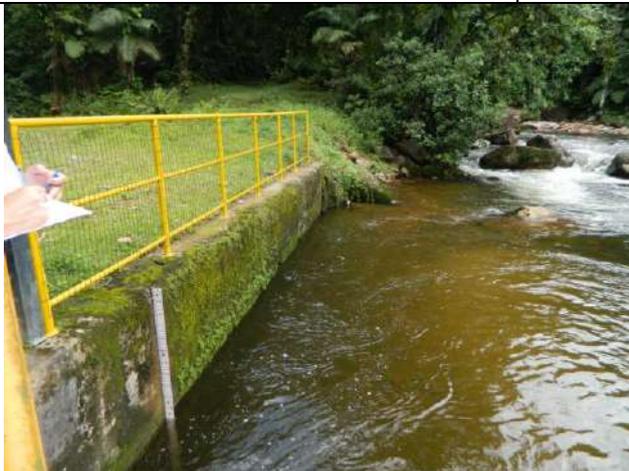
**Foto 9** – Régua de nível e guarda corpo na captação

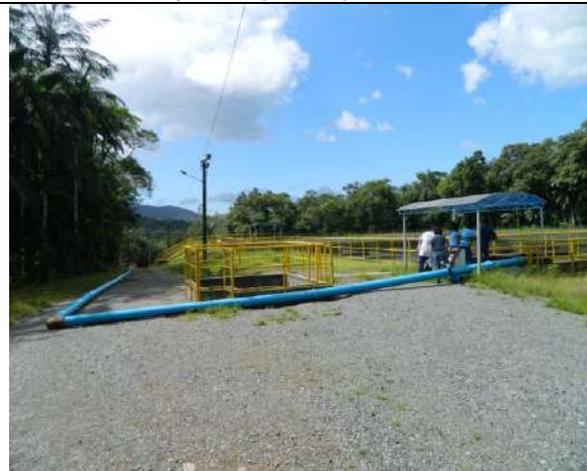
**Foto 10** – Vista do floccodcantador

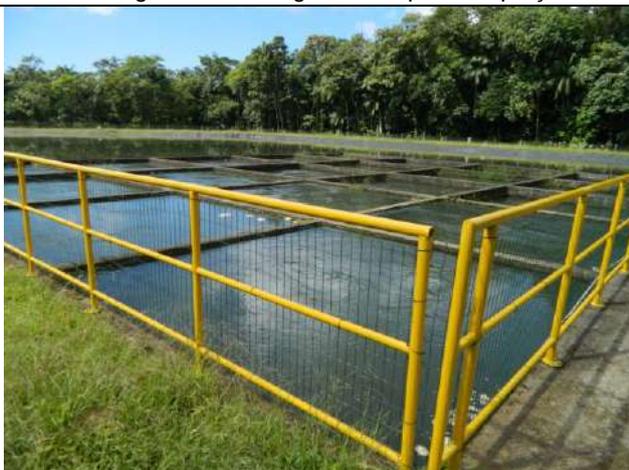
- Foi construída uma caixa de proteção e instaladas grades de proteção, para o registro de entrada do floccodcantador. Todavia, observa-se processo de corrosão, já detectado na auditoria anterior;

**Foto 11** – Floccodcantador com guarda-corpo

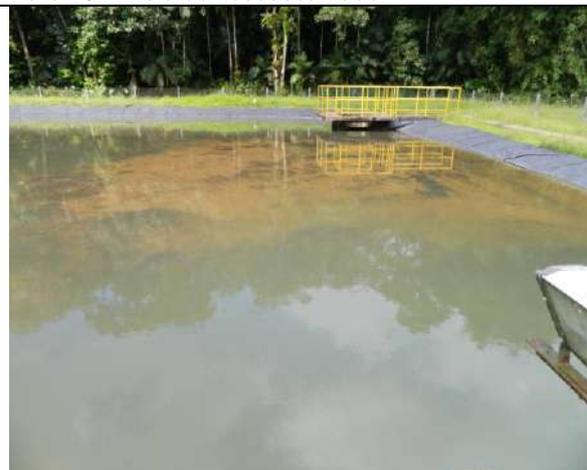
- Excesso de lodo, na lagoa de decantação, de onde não é retirado, com assoreamento em grande parte da lagoa. Na última auditoria, em 2013, foi mencionado pela Companhia de que havia um estudo em andamento, para a remoção parcial e deposição em área próxima à lagoa, para desidratação, após o qual o lodo seria encaminhado para descarte junto ao aterro controlado. O prazo informado para esta ação era o primeiro semestre de 2015, porém a situação atual permanece a mesma, já tendo sido mencionada nas duas últimas auditorias.

**Foto 12** – Floccodcantador. Detalhe para lagoa assoreada

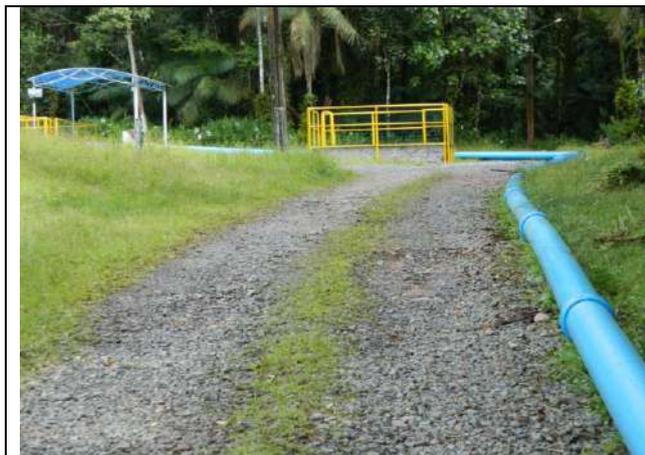
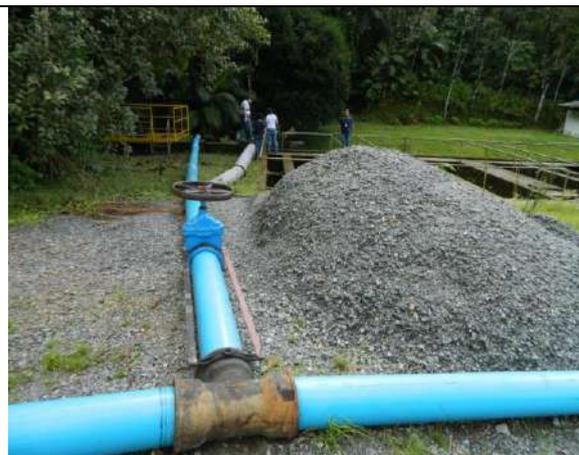
- Instalação de tubulação entre a área dos filtros e o floccodcantador, para o pré-tratamento da água oriunda dos filtros, antes do lançamento no corpo receptor. Para isso foram criadas duas alternativas, uma com retorno ao floccodcantador e outra levando a água ao pré-tratamento antigo, que necessita de limpeza e melhorias para ser utilizado. As duas alternativas serão avaliadas para serem utilizadas até a construção de uma ETL.

Foto 13 – Tubulação para retorno da água dos filtros

Foto 14 – Tubulação para retorno da água dos filtros

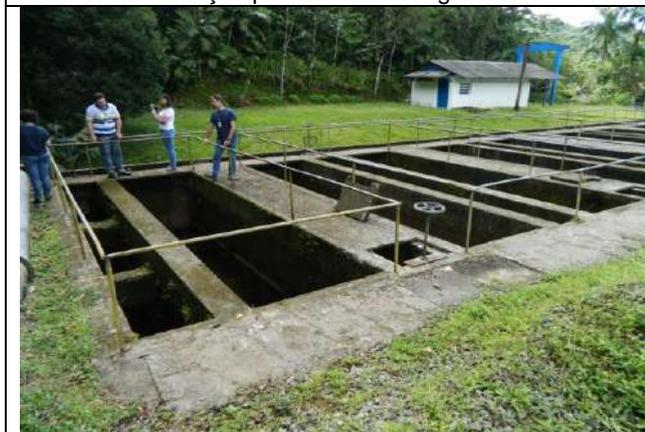
Foto 15 – Pré-tratamento antigo que será reformado

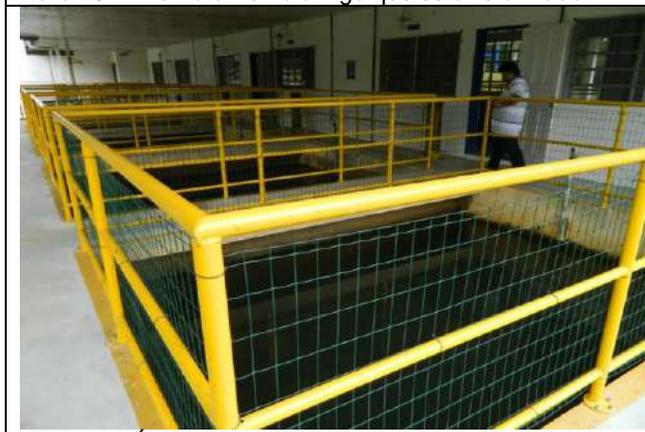
- Foram instaladas e melhoradas as grades de proteção por toda a área da ETA, desde a captação, e substituídos todos os passadiços por outros mais adequados, especialmente nos pisos da área dos filtros;

Foto 17 – Área de filtros. Detalhe para guarda-corpo novo

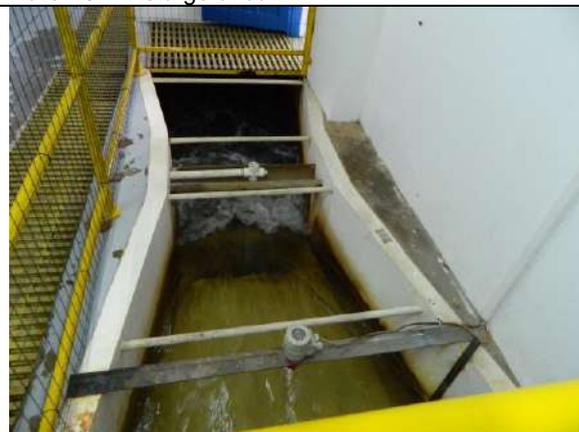
Foto 18 – Calha Parshall e macromedidor

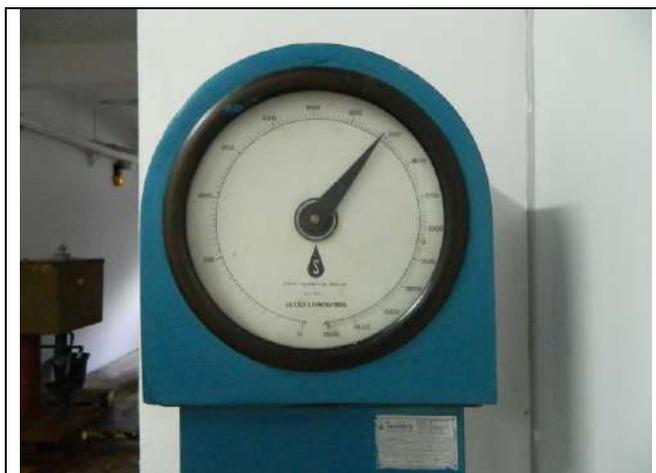
Foto 19 – Macromedidor utilizado

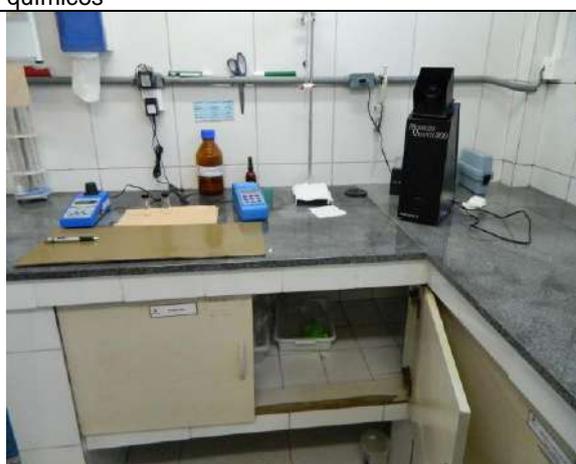
Foto 22 – Bancada do laboratório

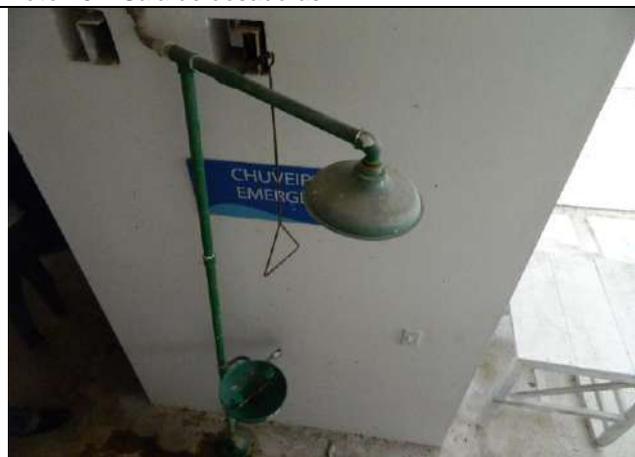
Foto 27 – Chuveiro de emergência

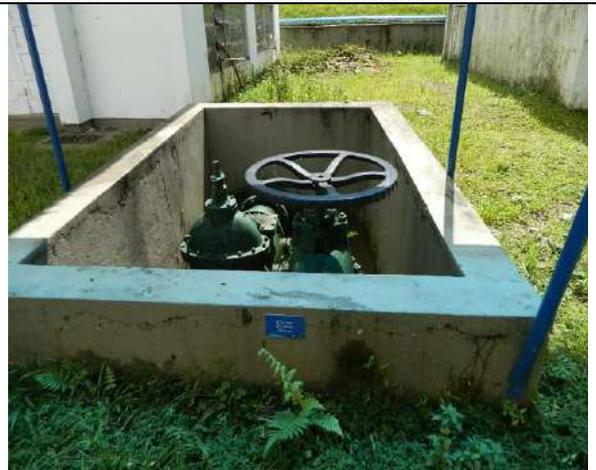
Foto 32 – Caixa de registro da adutora de 350mm

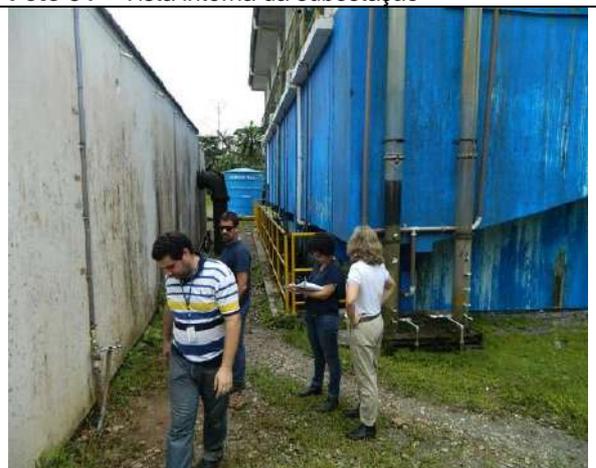
- Água acumulada no poço do registro da adutora de 700mm, pois não há tubulação de drenagem pluvial;
- A pintura externa das paredes, da área dos filtros e tanque de contato, necessitam nova manutenção, pois já apresentam deterioração, provavelmente pela ação corrosiva dos

Foto 36 – Vista dos filtros e tanque de contato

produtos químicos utilizados no tratamento, e pela ação do tempo. Sugere-se verificar a existência de tintas mais resistentes a essas ações;

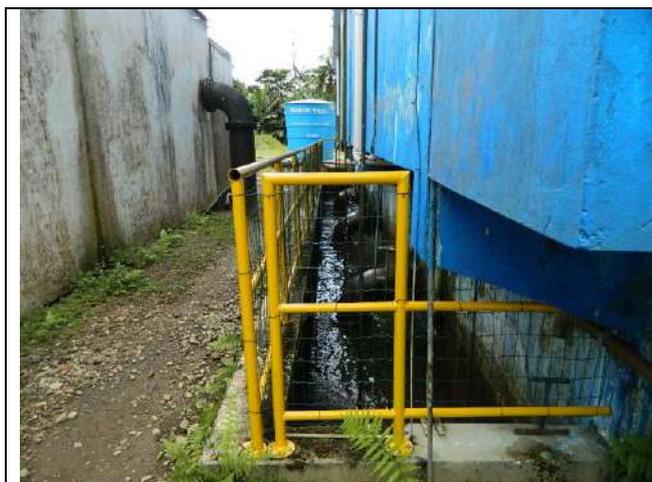
Foto 37 – Área de descarga dos filtros e guarda-corpo

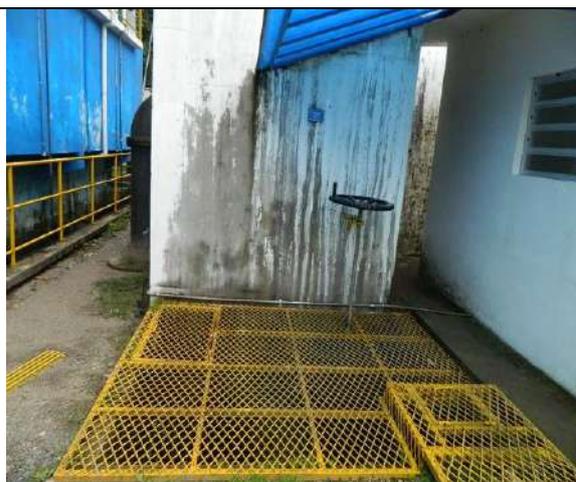
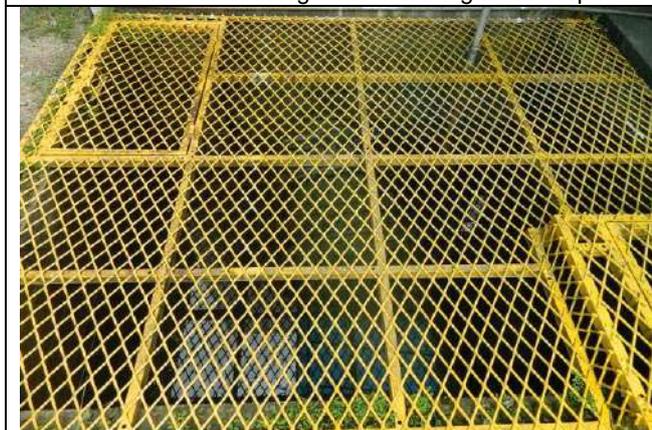
Foto 38 – Caixa de registro adutora 700mm

Foto 39 – Acúmulo de água de chuva na caixa de inspeção

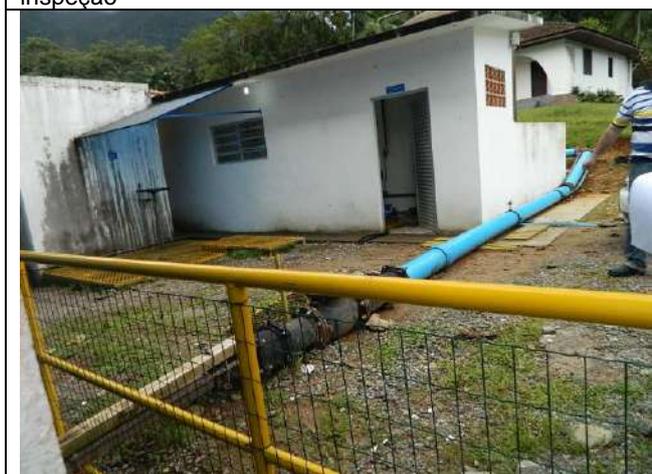
Foto 41 – Detalhe da tubulação para recirculação e tratamento da água dos filtros

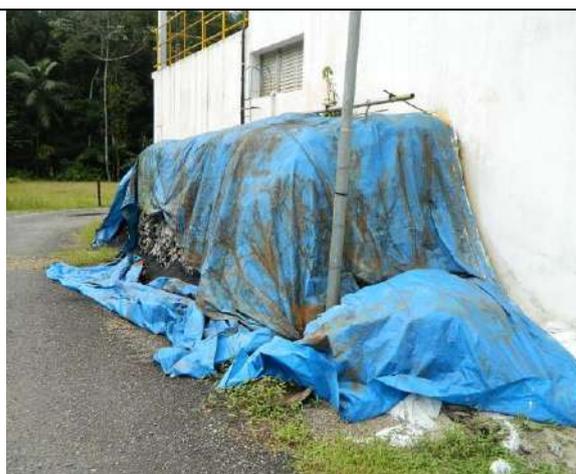
- Revisão e manutenção dos EPI's em geral;
- Armazenamento inadequado dos sacos de carvão que serão utilizados para recomposição das camadas dos filtros. Os sacos encontram-se empilhados na frente da ETA, cobertos por uma lona, porém estão rompidos, provavelmente devido ao empilhamento e falta de paletamento;

Foto 42 – Armazenamento de carvão para reposição de material filtrante

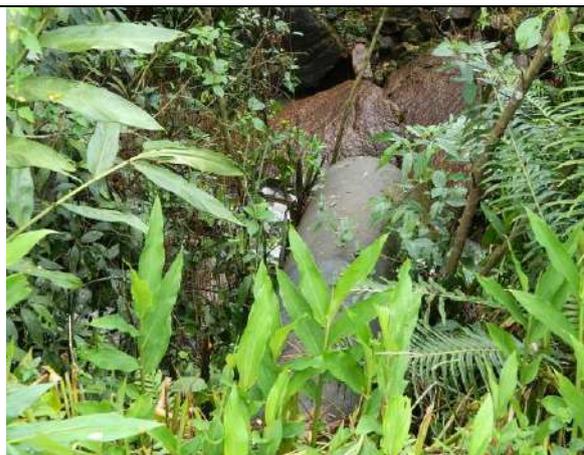
- A água de lavagem dos filtros é descartada dentro do corpo d'água, ainda permanece, fato este já constante em auditorias anteriores, porém está em andamento a adequação desse item que inclusive é condicionante da licença ambiental;

**Foto 44** – Tubulação de descarte da água dos filtros
