RELATÓRIO 10/2016

Fiscalização dos Reservatórios

Agosto/2016

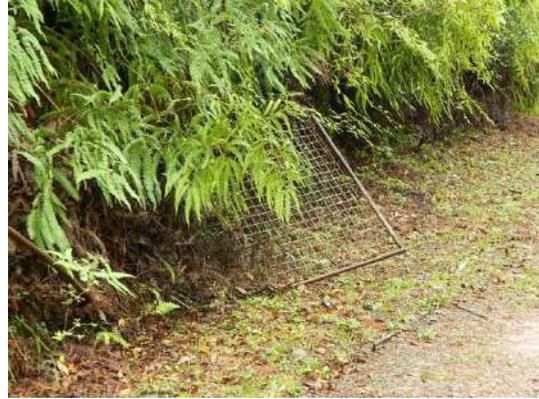
Foto 2 – R-alfa – portão descartado

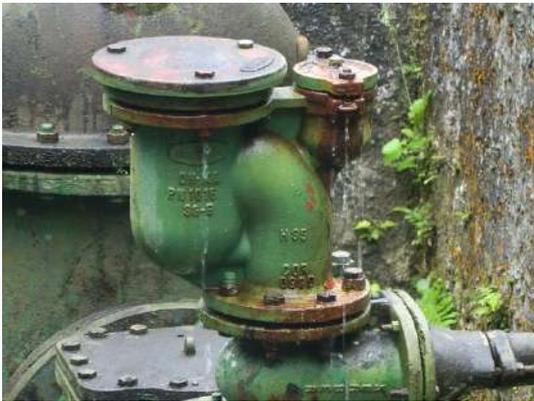
<u>INSTALAÇÕES AUDITADAS</u>	<u>PERÍODO</u>		
	Substituição tampas	Drenagem	
- Manutenção das tampas de cobertura; - Drenagem pluvial no entorno dos reservatórios; - Outras constatações.			
R-α (alfa)	Não	Não	- Escada sem guarda-corpo; - Vazamento na ventosa – <u>já existente</u> na auditoria.

Foto 3 – R-alfa – vazamento na ventosa

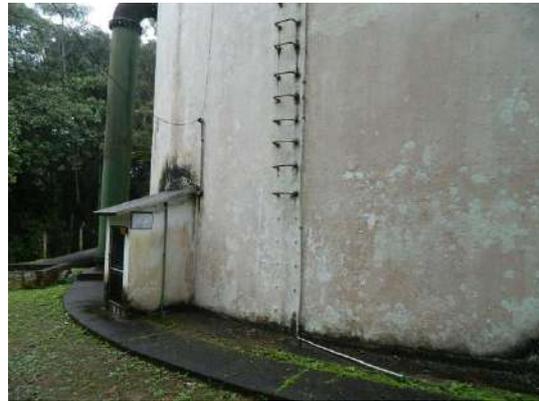
Foto 4 – R-alfa – escada sem guarda-corpo

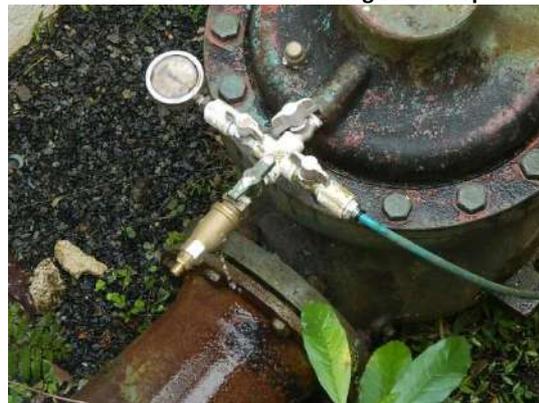
Foto 6 – R0 – Vazamento

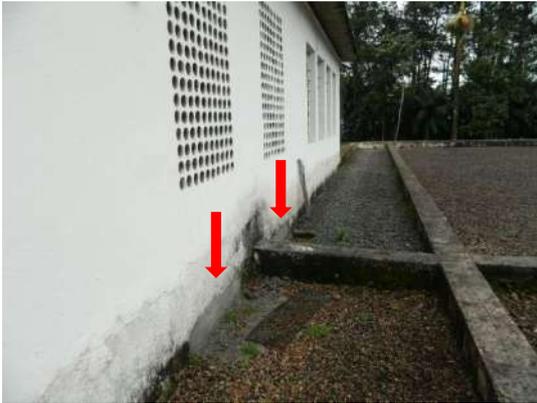
Foto 7 – R0 – Fechamento da ventilação das câmaras

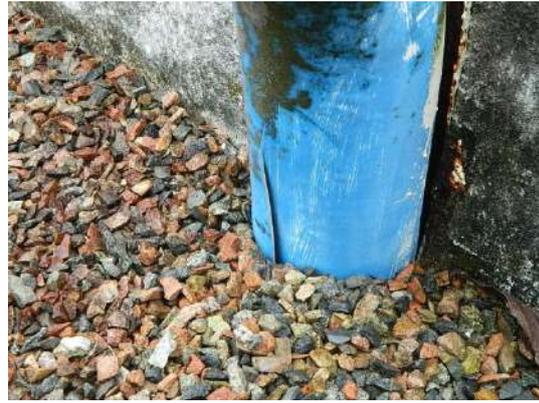
Foto 8 – R0 – Tubo de ventilação, rachado

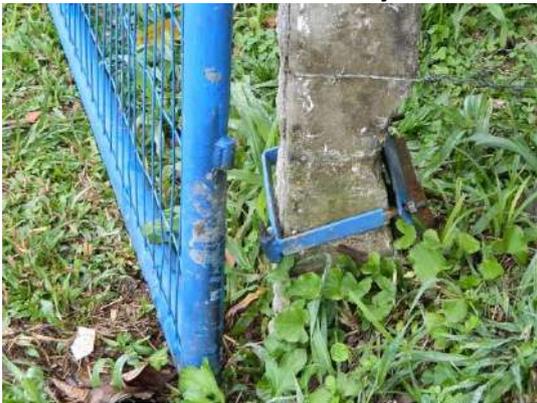
Foto 9 – R1 – Portão danificado

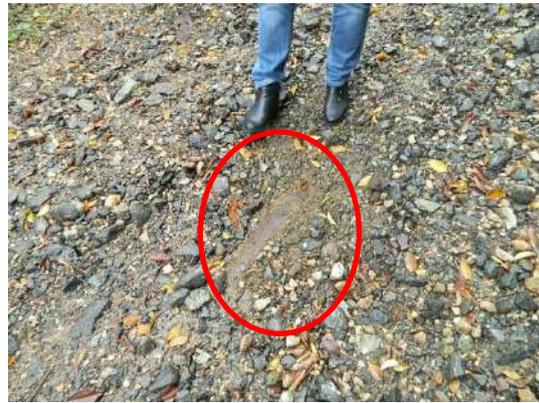
Foto 10 – R1 – Adutora exposta – falta de cobertura

- Manutenção do sistema de iluminação das vias de acesso aos reservatórios, inexistentes ou sem manutenção;
- Em alguns acessos aos reservatórios há necessidade de uma sobrecobertura por onde passa a adutora, assim como, melhorar/implantar uma drenagem pluvial eficiente que evite o carreamento do solo;

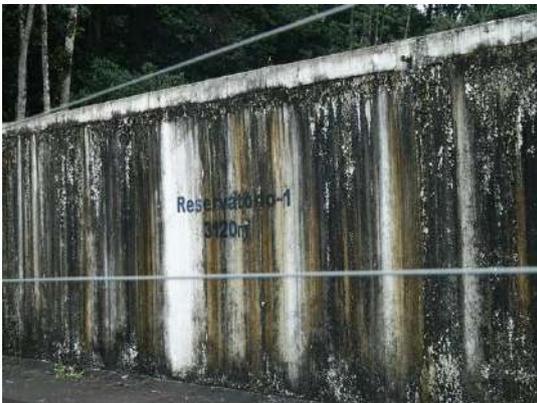
Foto 11 – R1 – Costado do reservatório com limo

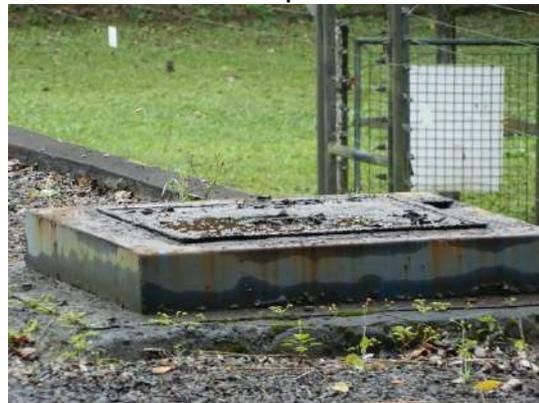
Foto 12 – R1 – Tapa do reservatório, não substituída

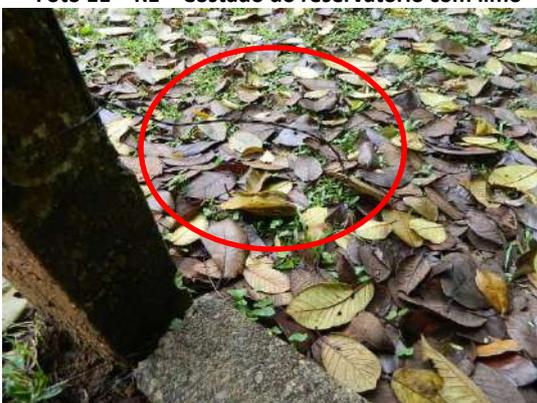
Foto 13 – R1 – Cerca cortada

- Intensificar a fiscalização rotineira das áreas de reservatório, principalmente naqueles mais sujeitos a vandalismo;
- Estudar a substituição das telas das cercas dos terrenos onde estão implantados os reservatórios, por outras mais resistentes ao vandalismo.

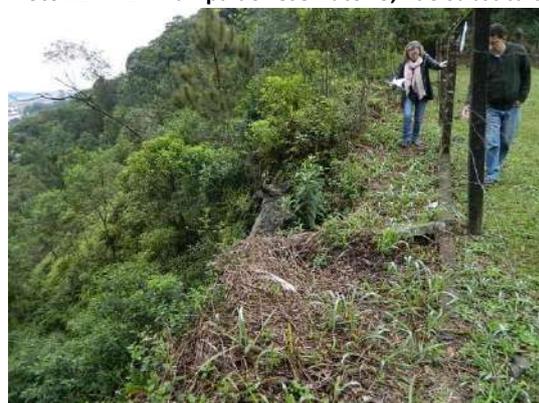
Foto 14 – R1 – Erosão avançada junto à cerca

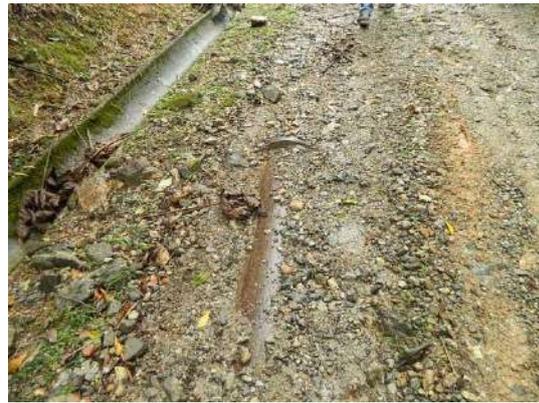
Foto 16 – R2 – Adutora exposta – falta de cobertura

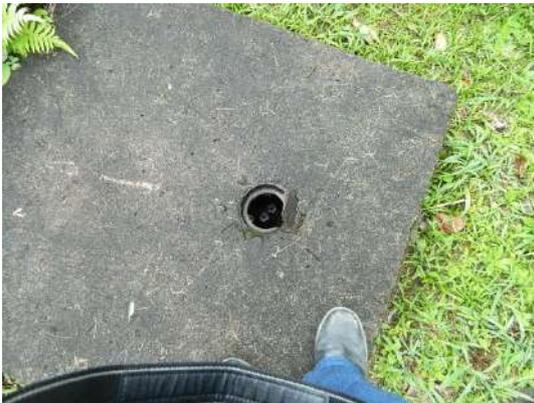
Foto 17 – R2 – Tampa dos registros, quebrada

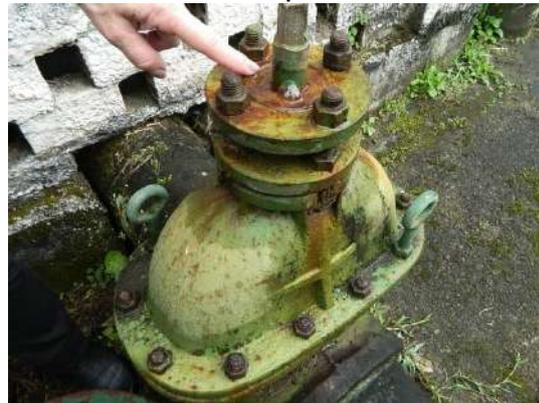
Foto 18 – R2 – Vazamento no registro

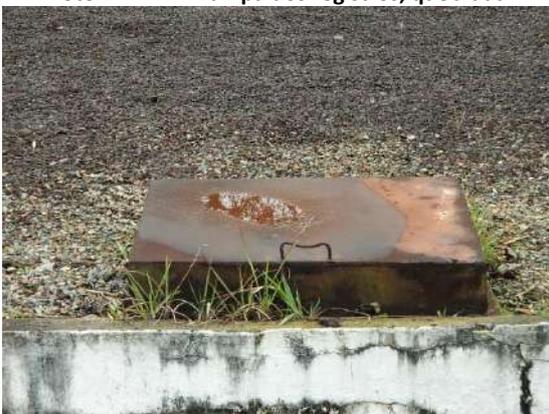
Foto 89 – R2 – Tampa do reservatório, não substituída

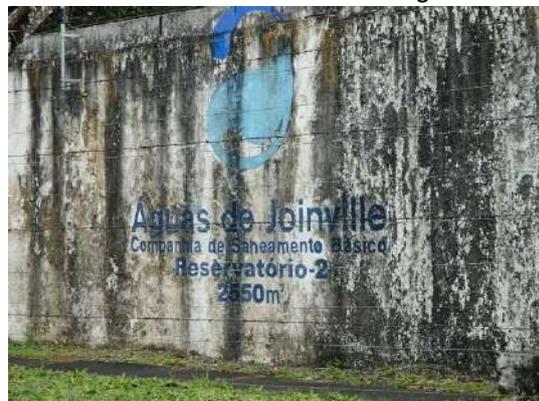
Foto 90 – R2 – Costado do reservatório com limo

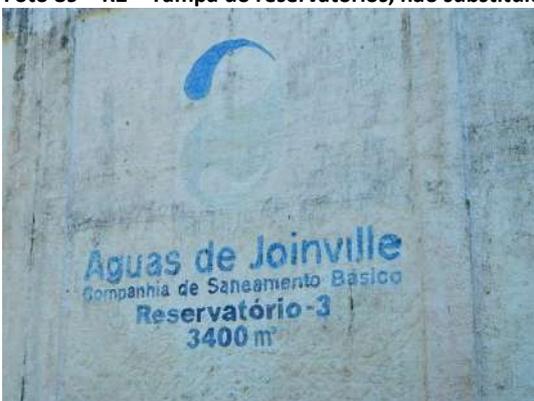
Foto 21 – R3 – Identificação necessita pintura

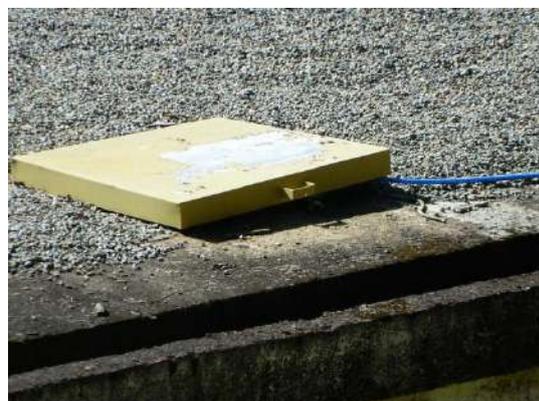
Foto 22 – R3 – Tampa necessita pintura

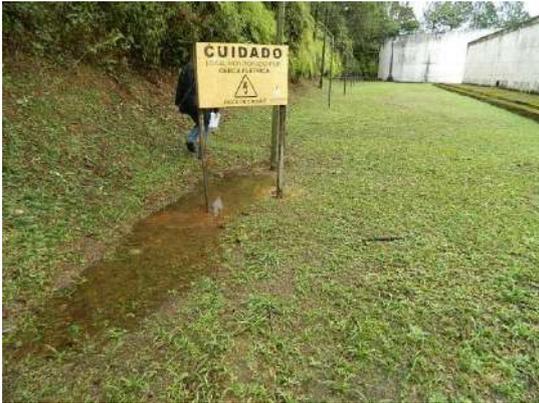
Foto 23 – R4 – Falta de canaleta para drenagem pluvial

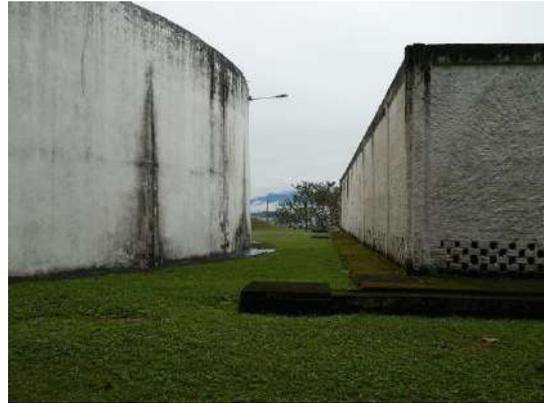
Foto 24 – R4 – Falta de escada para acesso a cobertura

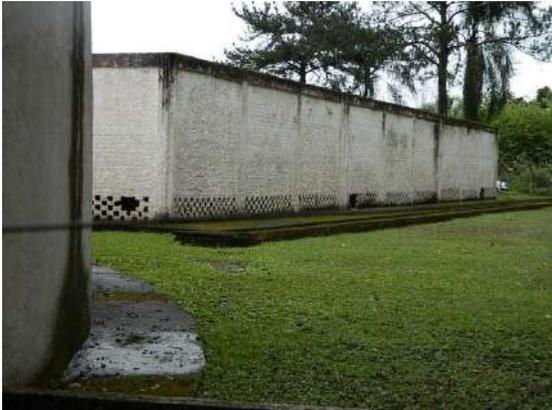
Foto 25 – R4 – Falta de canaleta para drenagem pluvial

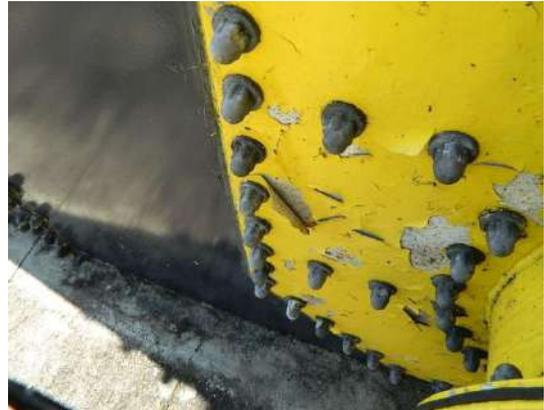
Foto 106 – R5 – Boca de Visita necessita de pintura

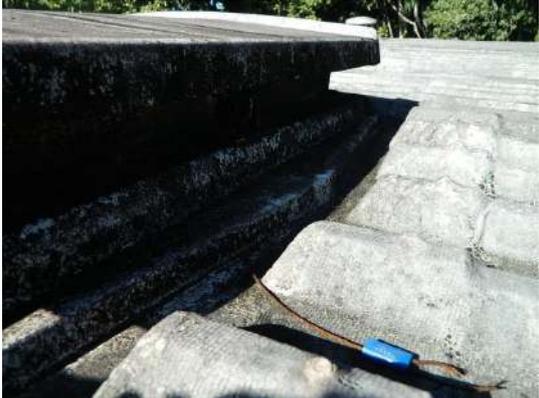
Foto 27 – R5 – Lacre da tampa da cobertura cortado

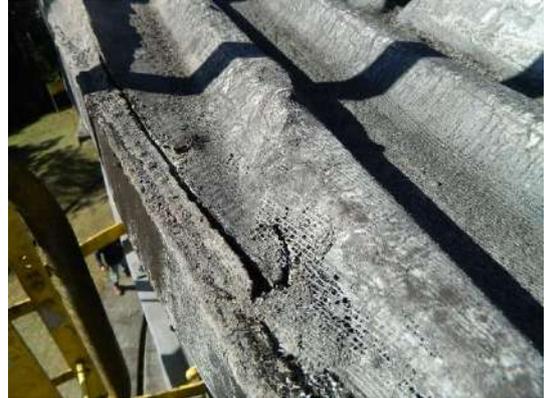
Foto 28 – R5 – Impermeabilização da cobertura ruim

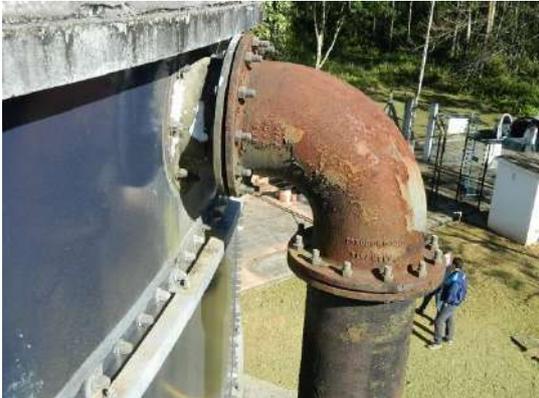
Foto 29 – R5 – Curva necessita de pintura

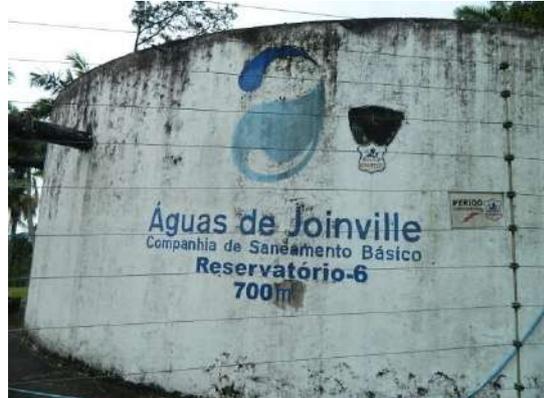
Foto 30 – R6 – Costado necessita de pintura

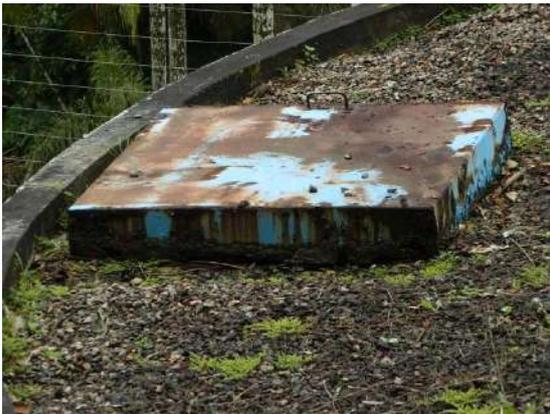
Foto 311 – R6 – Tampa não substituída

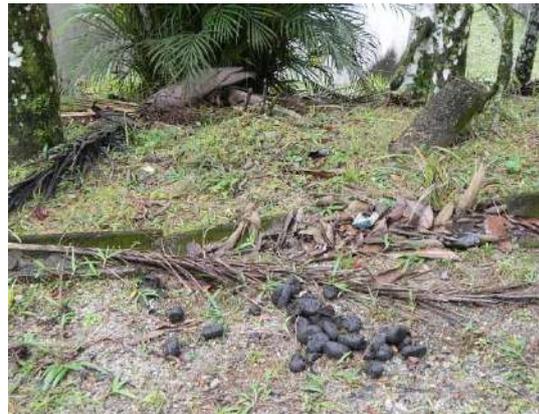
Foto 312 – R6 – Vestígios de invasão de animais

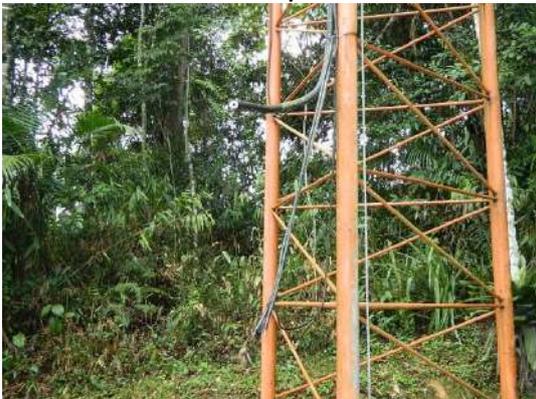
Foto 313 – R6 – Vestígios de invasão de pessoas

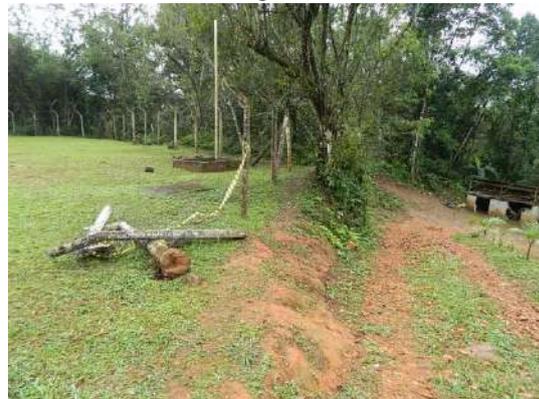
Foto 314 – R7 – Vestígios de invasão e desmatamento

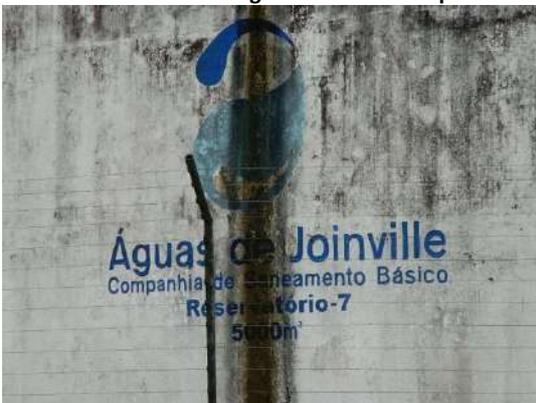
Foto 315 – R7 – Costado do reservatório com lodo

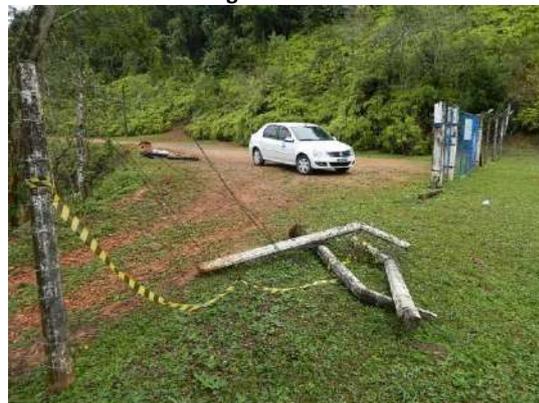
Foto 316 – R7 – Vestígios de invasão de pessoas

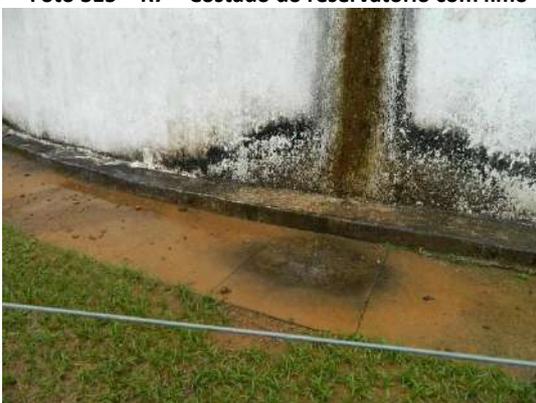
Foto 37 – R7 – Falta de canaleta para drenagem pluvial

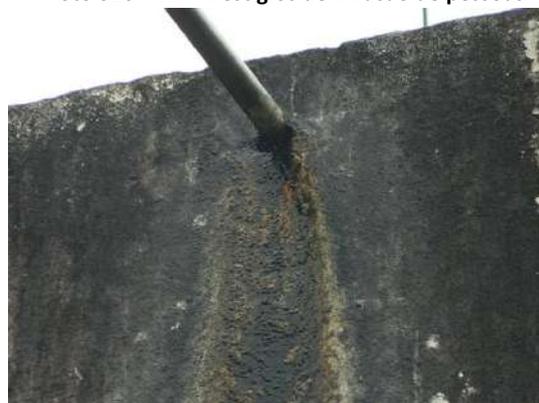
Foto 38 – R7 – Vazamento junto a drenagem do teto

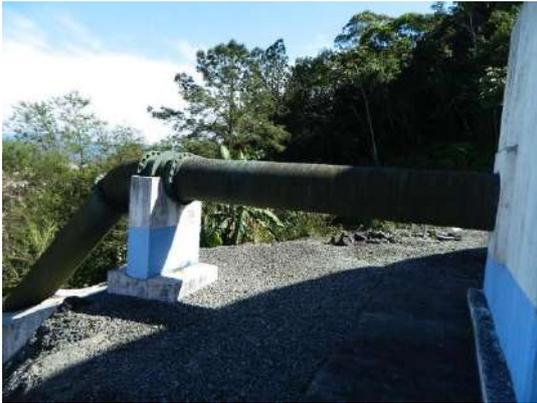
Foto 39 – R8 – Tubulação com limo

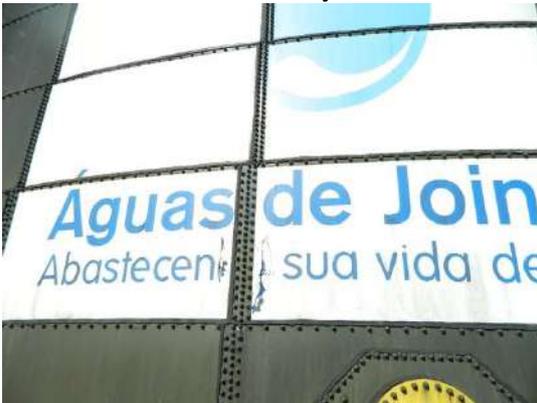
Foto 41 – R10 – Adesivo descolado

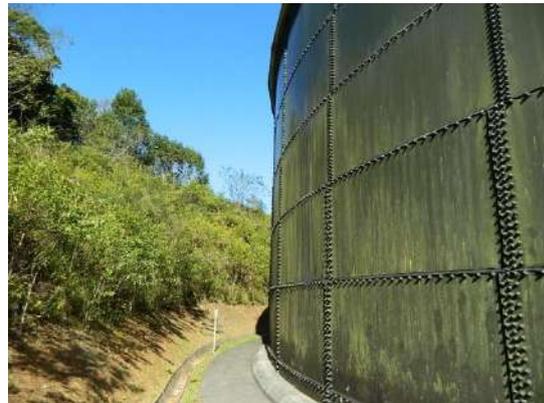
Foto 42 – R10 – Costado do reservatório com limo

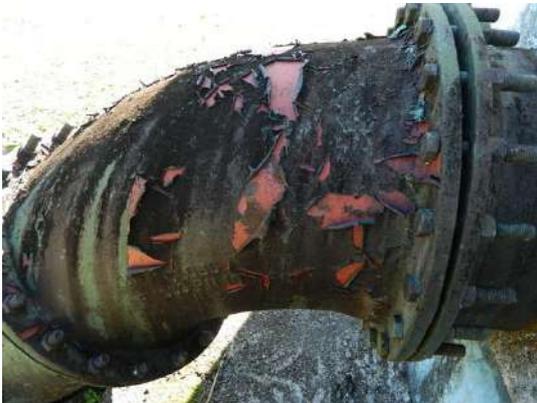
Foto 43 – R10 – Curva necessita de pintura

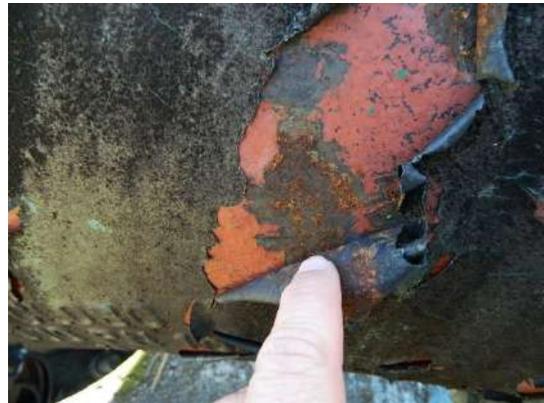
Foto 44 – R10 – Início de corrosão na curva

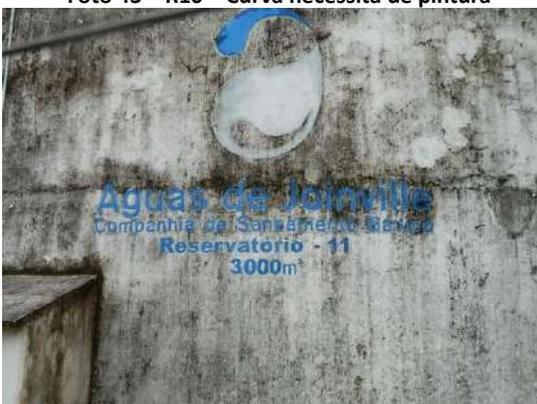
Foto 45 – R11 – Costado com limo, necessita pintura

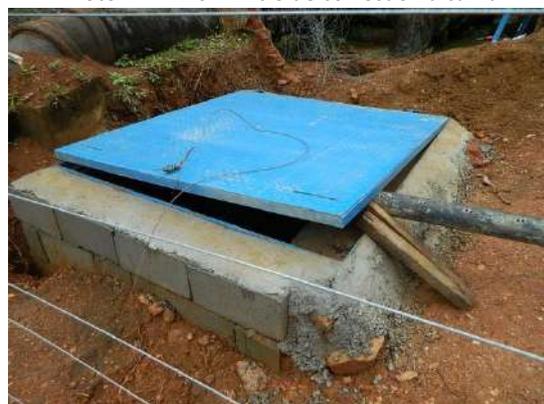
Foto 417 – R11 – Vestígios de invasão de pessoas

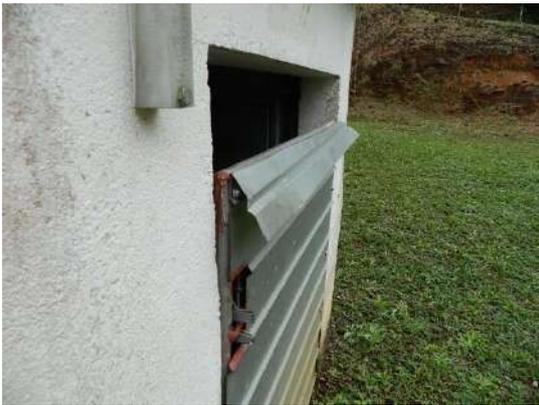
Foto 47 – R11 – Porta do painel de alarme - vandalismo

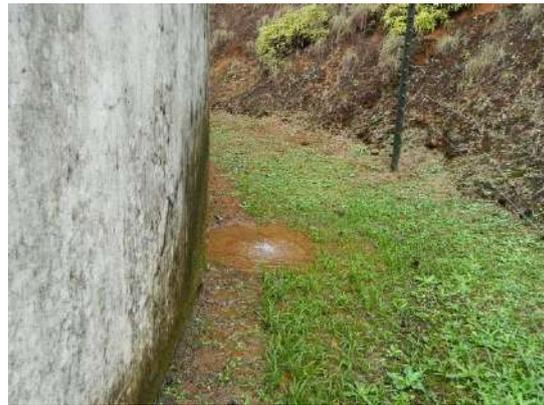
Foto 48 – R11 – Falta canaleta para drenagem pluvial

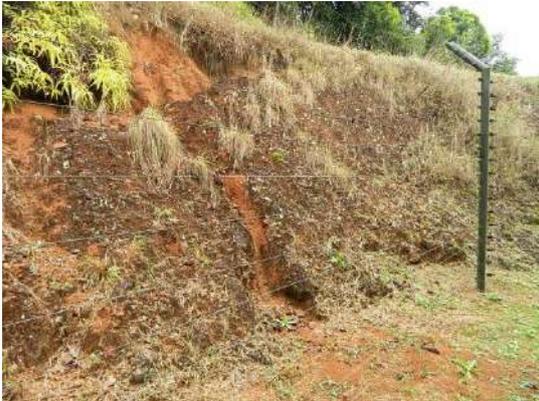
Foto 49 – R11 – Talude com erosão

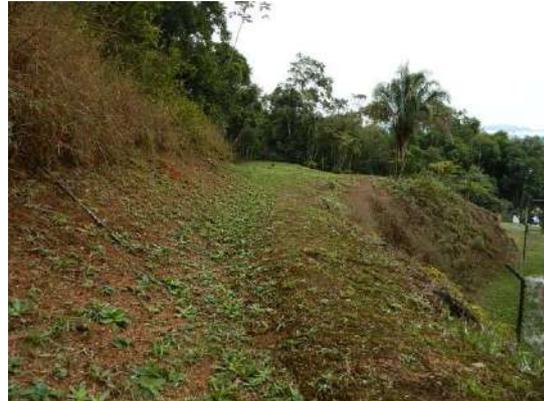
Foto 50 – R11 – Canaleta solo-solo assoreada

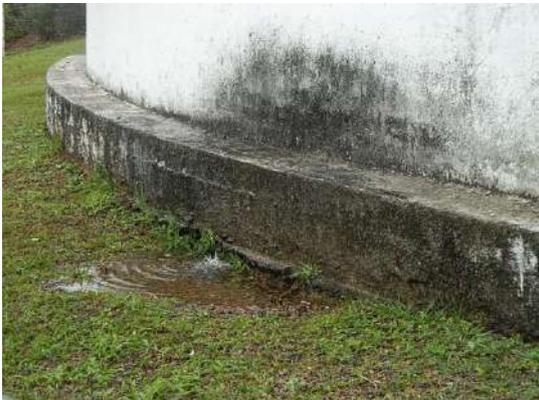
Foto 51 – R12 – Falta canaleta para drenagem pluvial

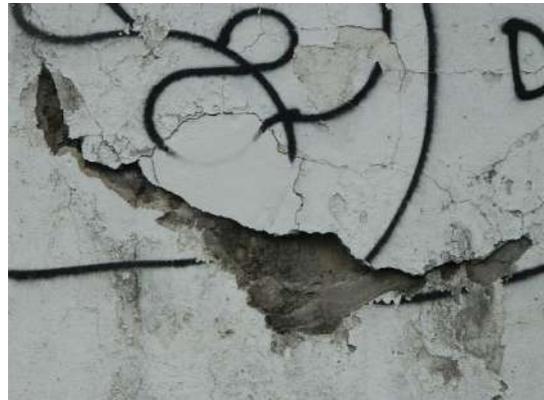
INSTALAÇÕES AUDITADAS	ITENS		Outras Observações
	Substituição tampas	Drenagem	
- Manutenção das tampas de cobertura; - Drenagem pluvial no entorno dos reservatórios; - Outras constatações.			
R-10	Não se aplica	Não se aplica	- Vazamento na ventosa; - Gancho p/ fixação do talabarte, oxidado; - Cerca rompida na parte posterior do terreno.
R-11	Não se aplica. Já era nova, na auditoria.	Não	- Vandalismo, rompimento da cerca externa, porta do alarme e tampa do macromedidor; - Instalação do macromedidor de saída.
R-12	Não	Não	- Reboco da parede do reservatório, destacado; - <u>Já constatado na auditoria.</u>

Foto 52 – R12 – Deterioração avançada do costado

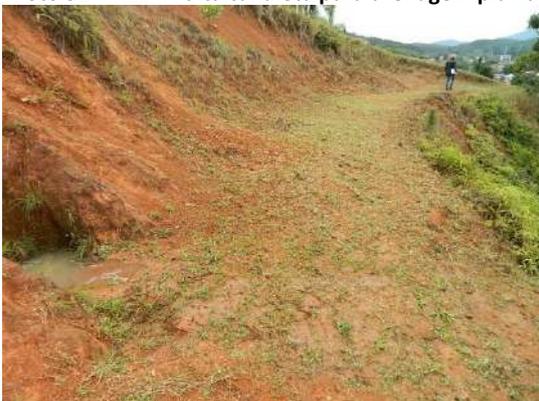
Foto 53 – R12 – Erosão devido obstrução da canaleta

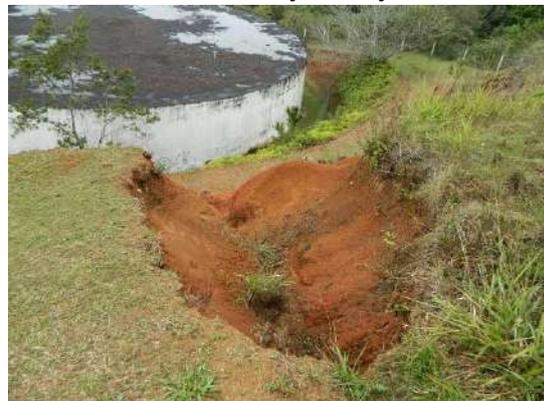
Foto 54 – R12 – Erosão avançada no talude

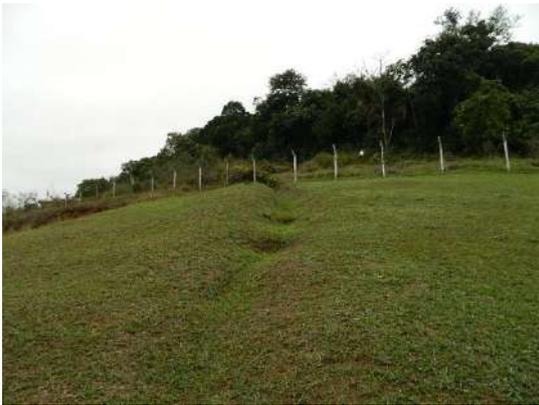
Foto 55 – R12 – Canaleta solo-solo assoreada

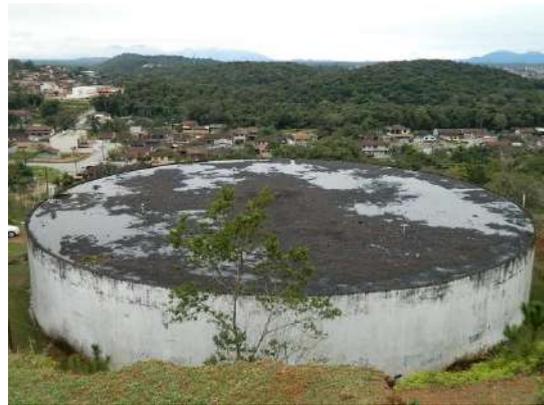
Foto 518 – R12 – Escoamento ineficiente

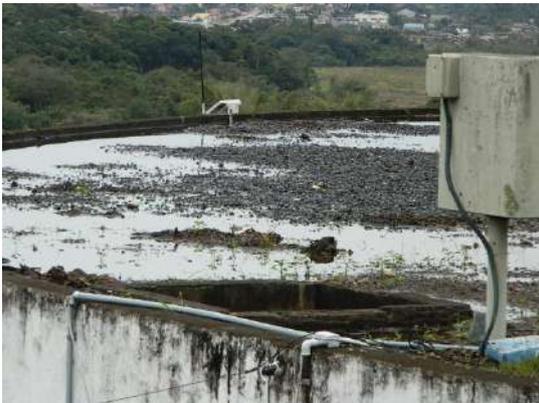
Foto 57 – R12 – Falta de tampa no teto do reservatório

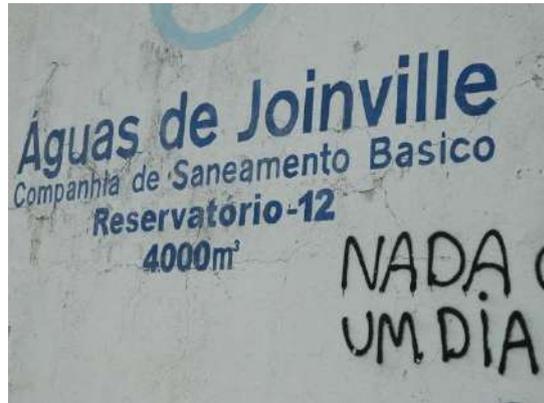
Foto 58 – R12 – Vestígios de invasão de pessoas
