MEMORIAL DE CÁLCULO
DIMENSIONAMENTO REDE DE DRENAGEM
Bonja Internacional

Prestação de serviços técnicos para a execução de Inspeção visual robotizada em rede de drenagem pluvial a fim de verificar seu mapeamento

Inspeção e Diagnóstico da Rede de Drenagem Pluvial

REL-0521-2022-01-A

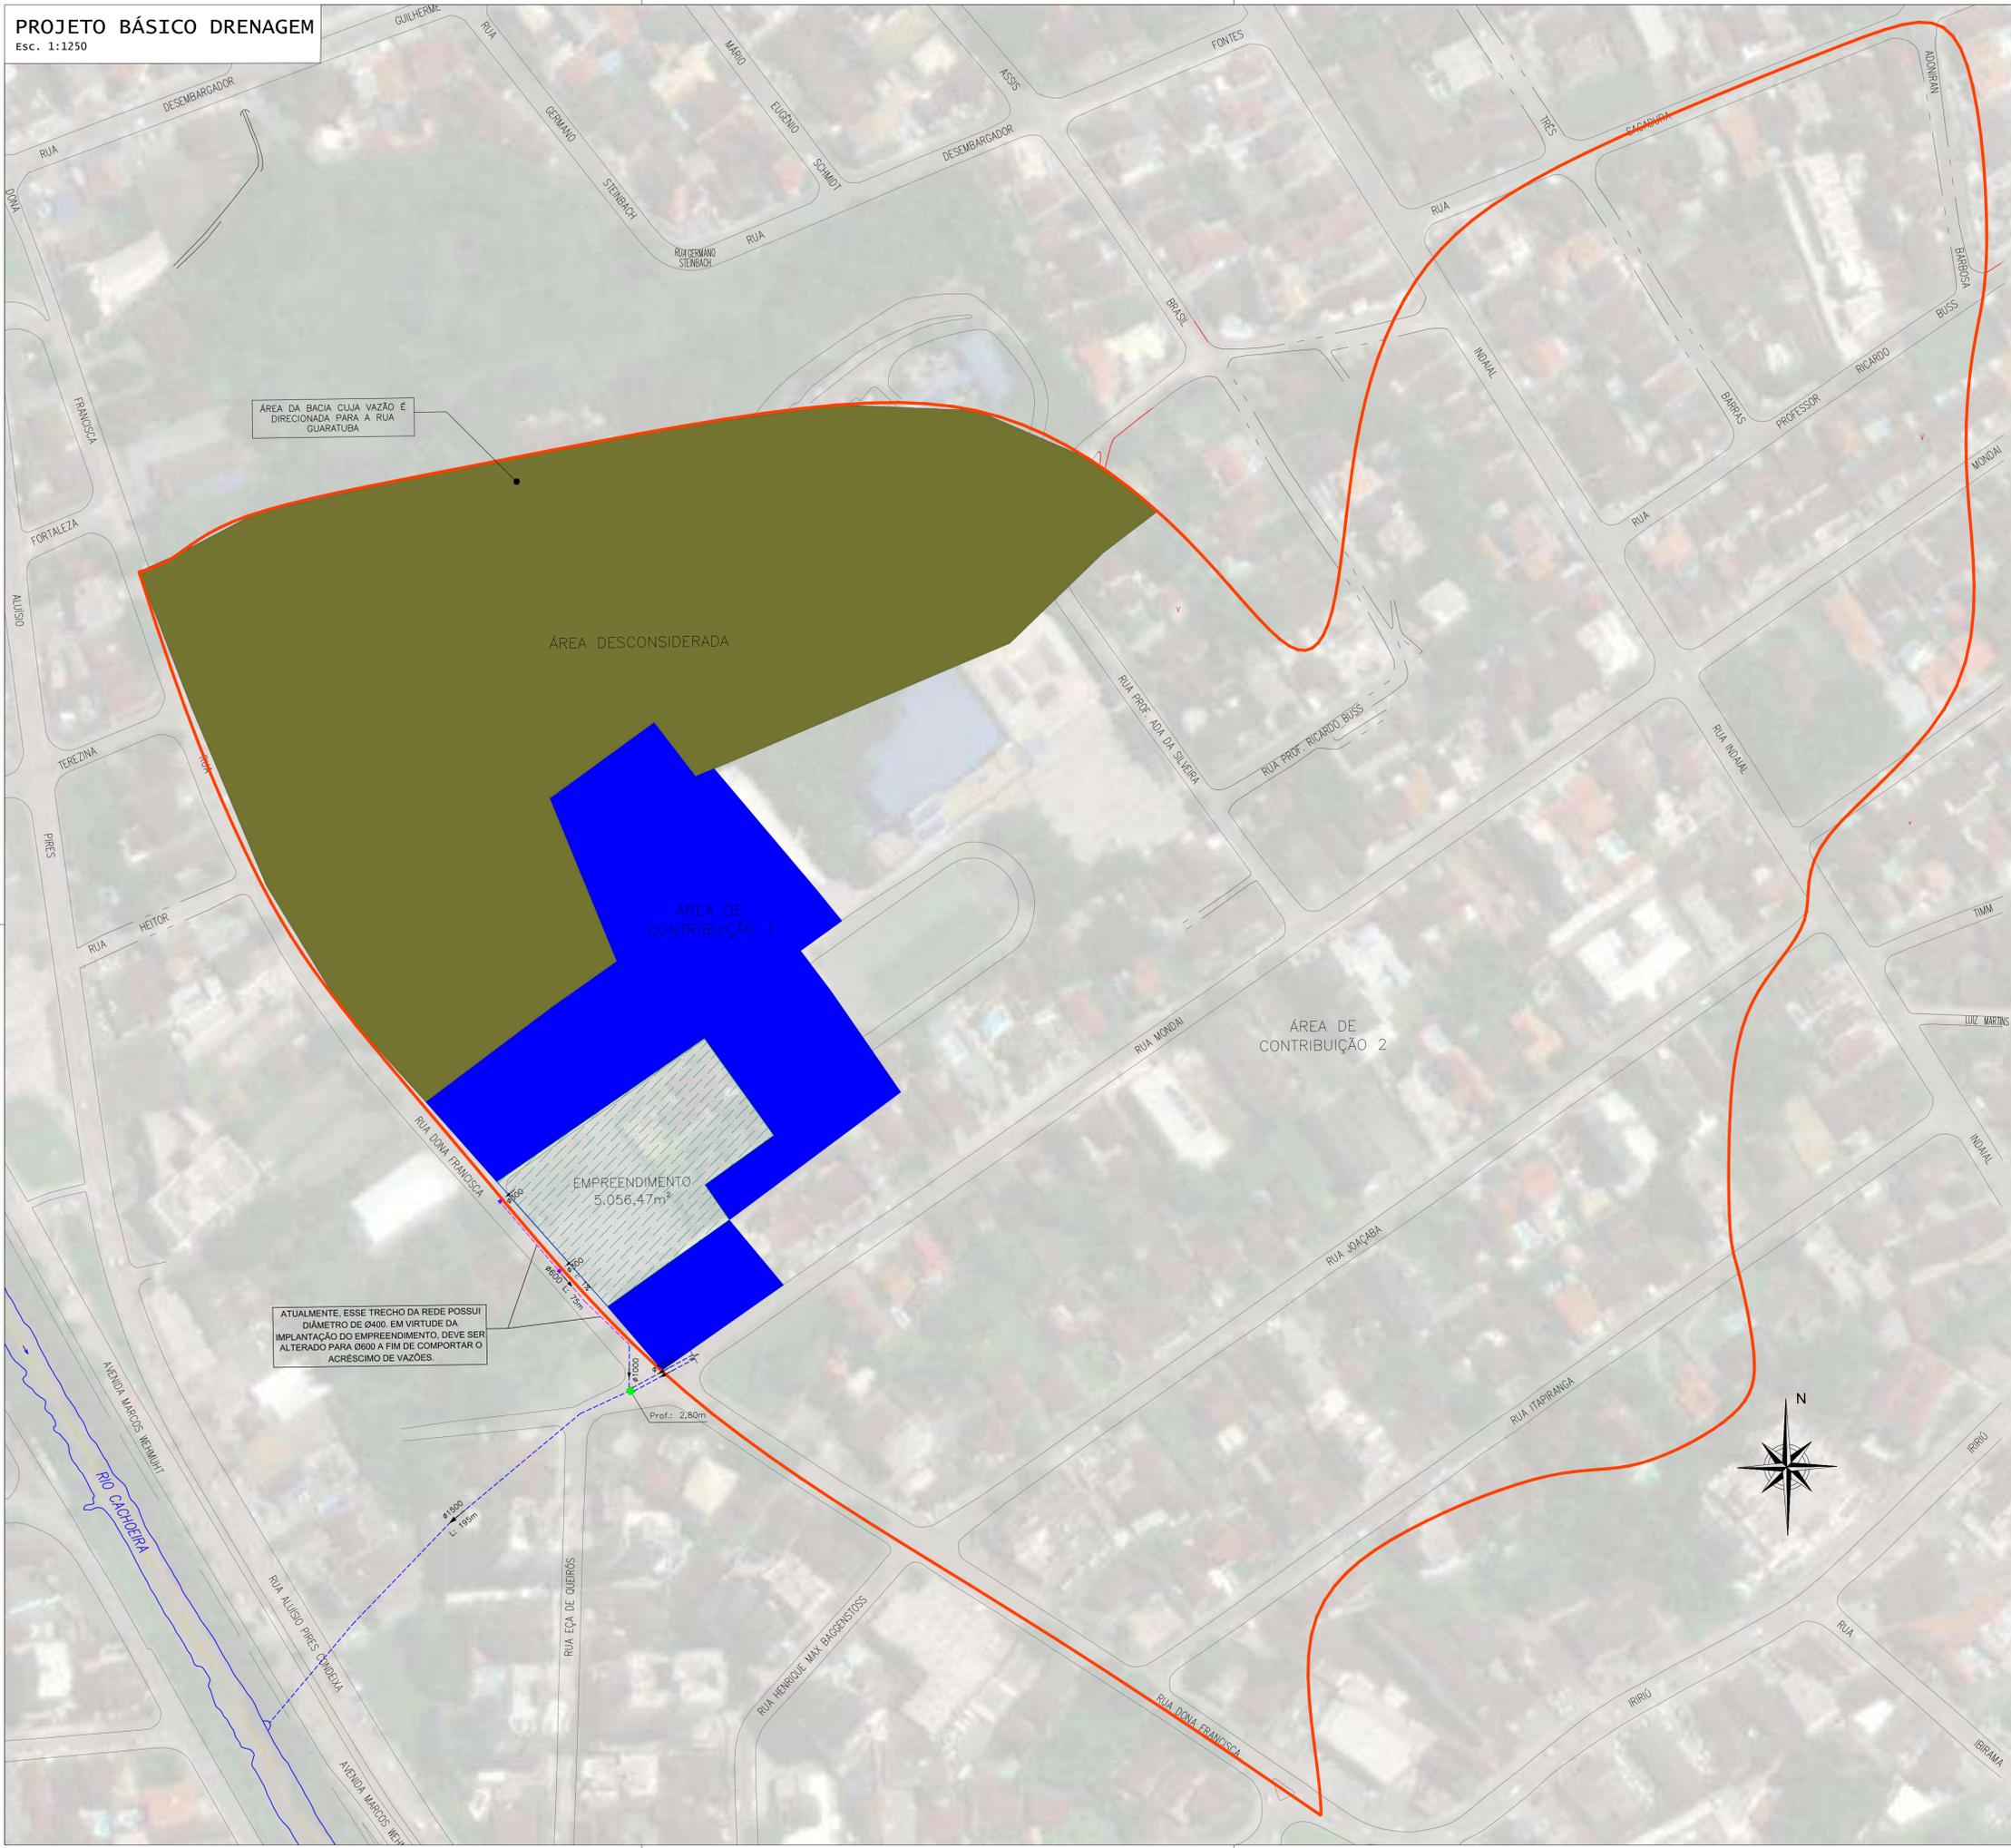
ATUALMENTE, ESSE TRECHO DA REDE POSSUI DIÂMETRO DE Ø400. EM VIRTUDE DA IMPLANTAÇÃO DO EMPREENDIMENTO, DEVE SER ALTERADO PARA Ø600 A FIM DE COMPORTAR O ACRESCIMO DE VAZÕES.

- O trecho da Rua Dona Francisca, em frente ao imóvel, deve apresentar diâmetro de 600mm para atender a vazão atual e o acréscimo gerado pela implantação do empreendimento;
