Relatório Fotográfico de Vistoria nº 083.22.VT

Rua XV de Novembro, nº 1383

Data da Vistoria: 18/04/2022

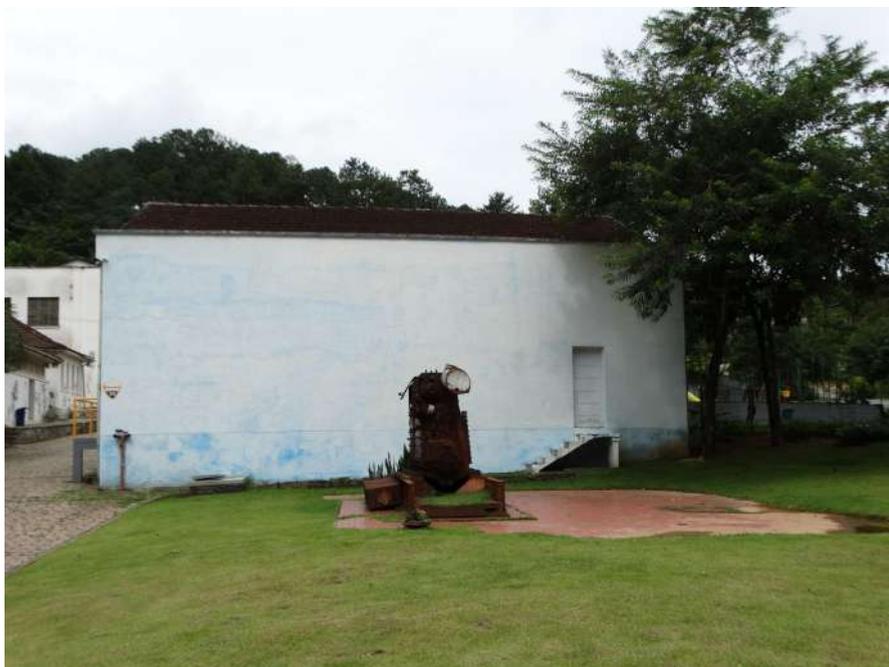
Imagem 002: Bloco 2

Aspectos construtivos: Alvenaria de tijolos cerâmicos maciços, cobertura de shed com estrutura em madeira e telhas cerâmicas francesas, esquadrias em madeira e piso em cimento.

Estado de conservação: Regular

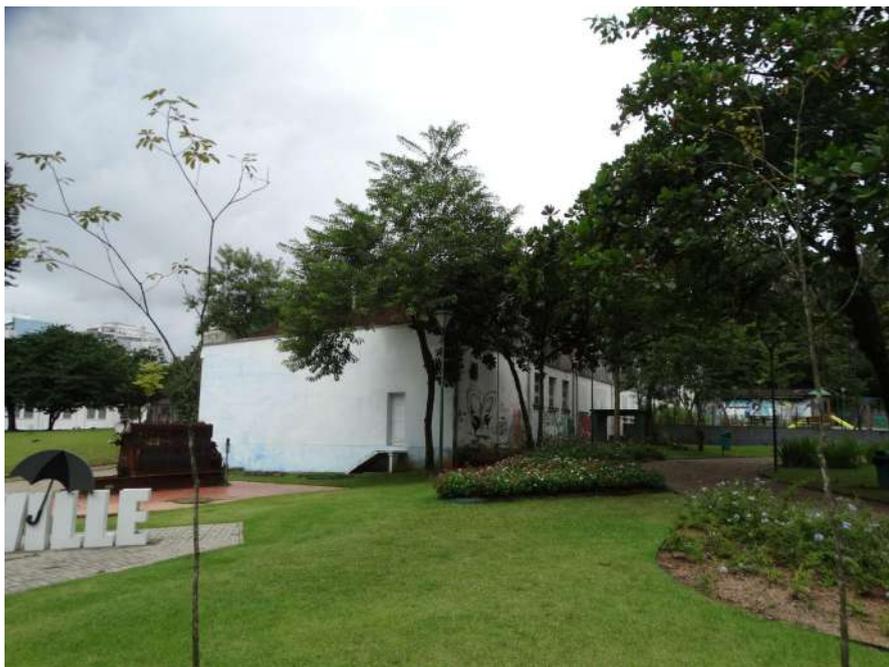
Imagem 003: Bloco 2

Aspectos construtivos: Alvenaria de tijolos cerâmicos maciços, cobertura de shed com estrutura em madeira e telhas cerâmicas francesas, esquadrias em madeira e piso em cimento.

Estado de conservação: Regular

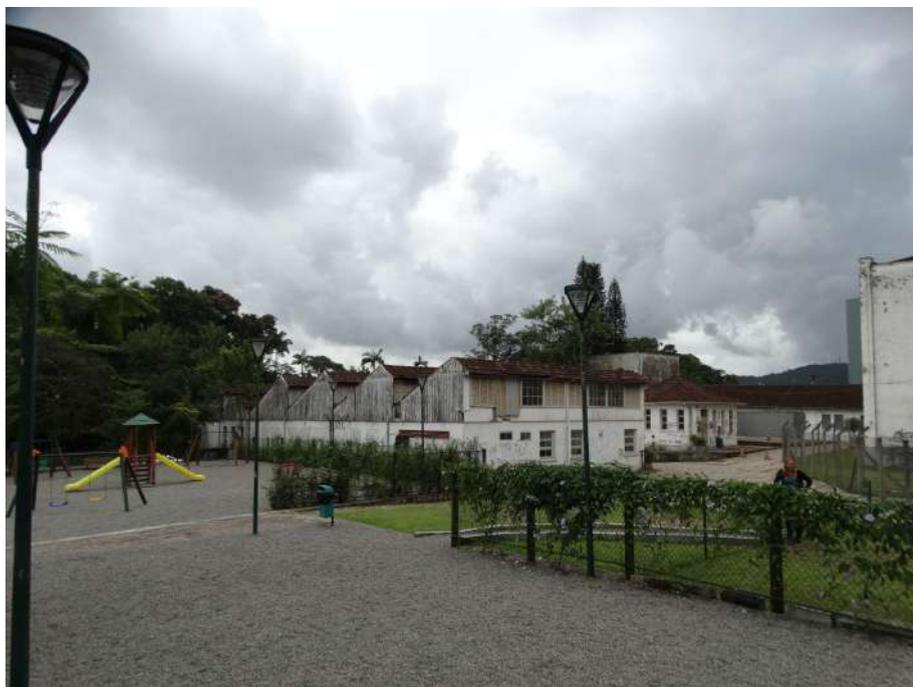
Imagem 004: Bloco 2

Aspectos construtivos: Alvenaria de tijolos cerâmicos maciços, cobertura de shed com estrutura em madeira e telhas cerâmicas francesas, esquadrias em madeira e piso em cimento.

Estado de conservação: Regular

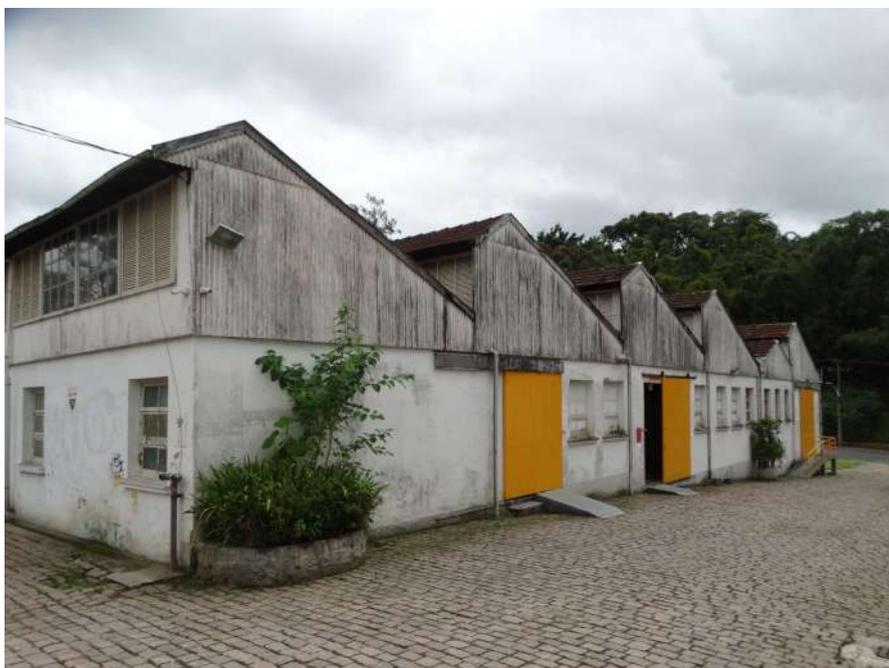
Imagem 006: Bloco 2

Aspectos construtivos: Alvenaria de tijolos cerâmicos maciços, cobertura de shed com estrutura em madeira e telhas cerâmicas francesas, esquadrias em madeira e piso em cimento.

Estado de conservação: Regular

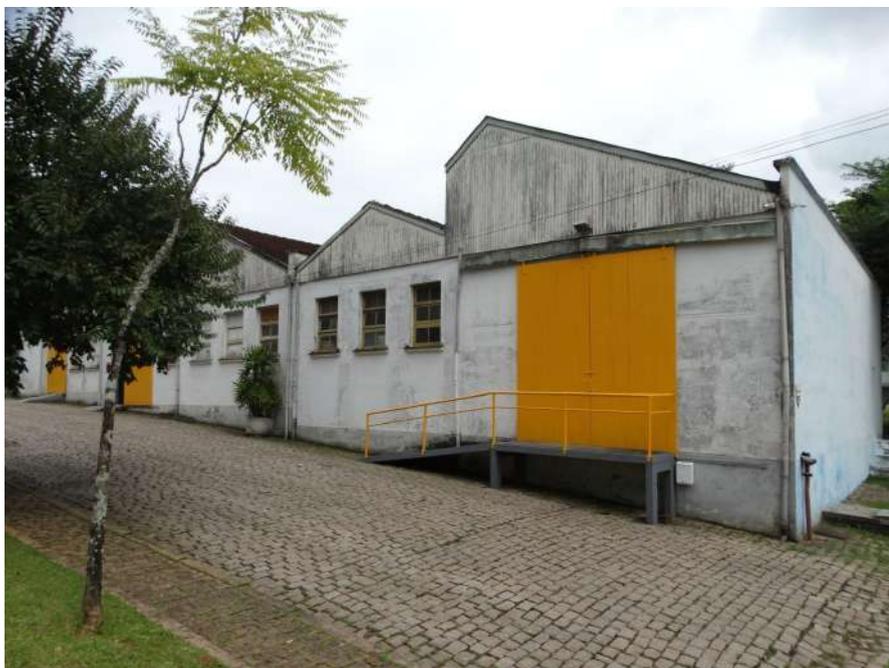
Imagem 010: Bloco 2

Aspectos construtivos: Alvenaria de tijolos cerâmicos maciços, cobertura de shed com estrutura em madeira e telhas cerâmicas francesas, esquadrias em madeira e piso em cimento.

Estado de conservação: Regular

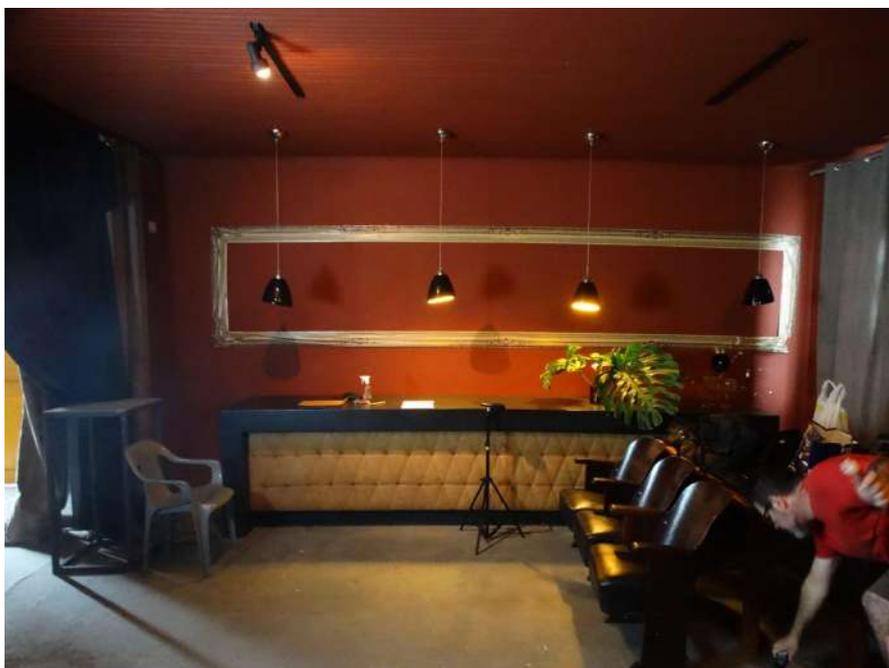
Imagem 012: Bloco 2

Aspectos construtivos: Alvenaria de tijolos cerâmicos maciços, cobertura de shed com estrutura em madeira e telhas cerâmicas francesas, esquadrias em madeira e piso em cimento.

Estado de conservação: Regular

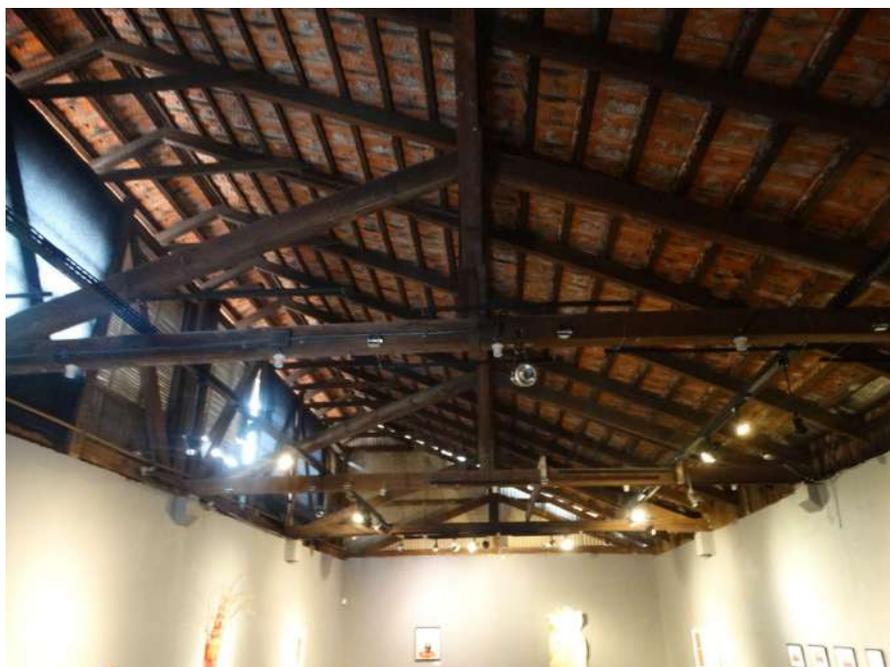
Imagem 018: Bloco 2

Aspectos construtivos: Alvenaria de tijolos cerâmicos maciços, cobertura de shed com estrutura em madeira e telhas cerâmicas francesas, esquadrias em madeira e piso em cimento.

Estado de conservação: Regular

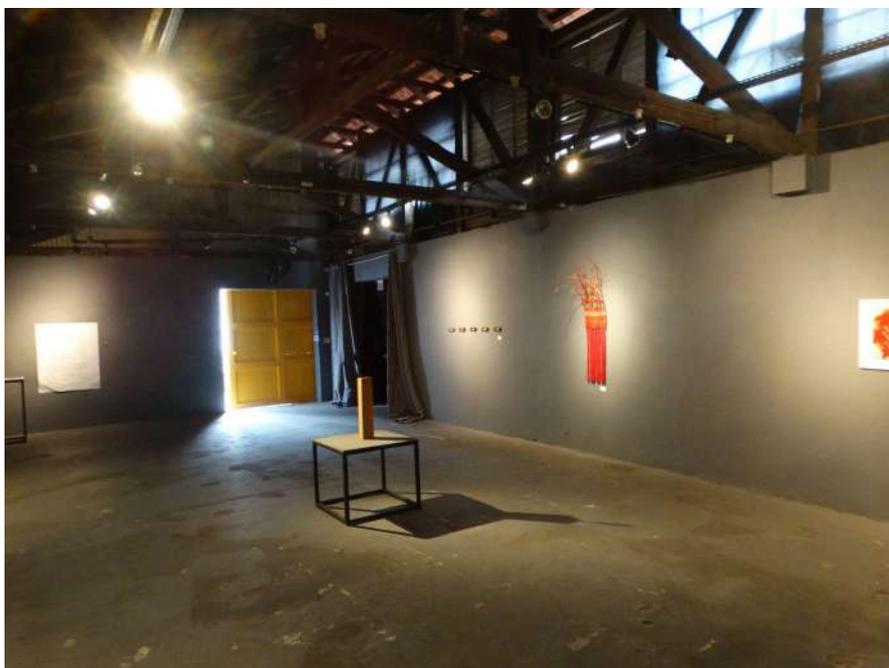
Imagem 020: Bloco 2

Aspectos construtivos: Alvenaria de tijolos cerâmicos maciços, cobertura de shed com estrutura em madeira e telhas cerâmicas francesas, esquadrias em madeira e piso em cimento.

Estado de conservação: Regular

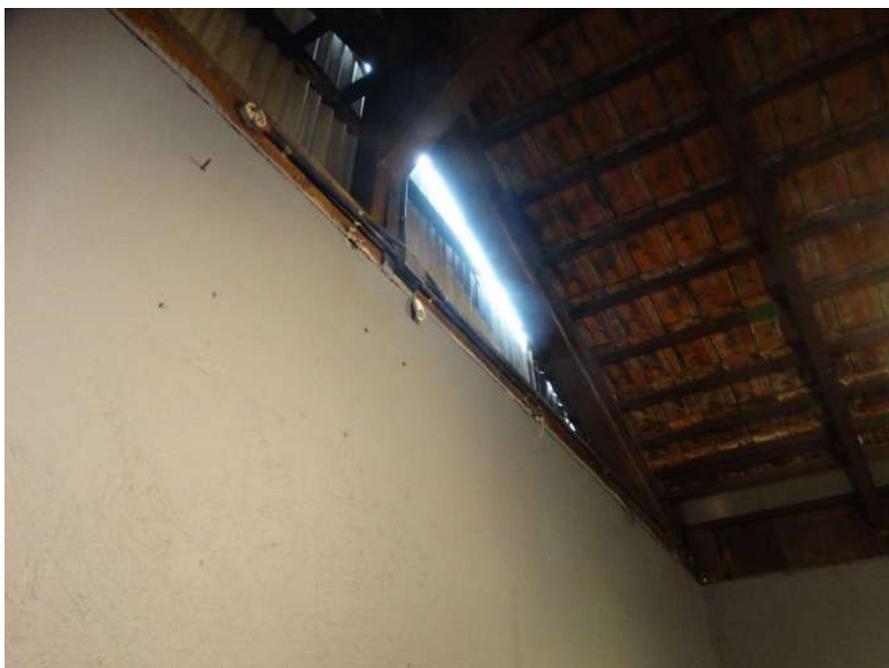
Imagem 022: Bloco 2

Aspectos construtivos: Alvenaria de tijolos cerâmicos maciços, cobertura de shed com estrutura em madeira e telhas cerâmicas francesas, esquadrias em madeira e piso em cimento.

Estado de conservação: Regular

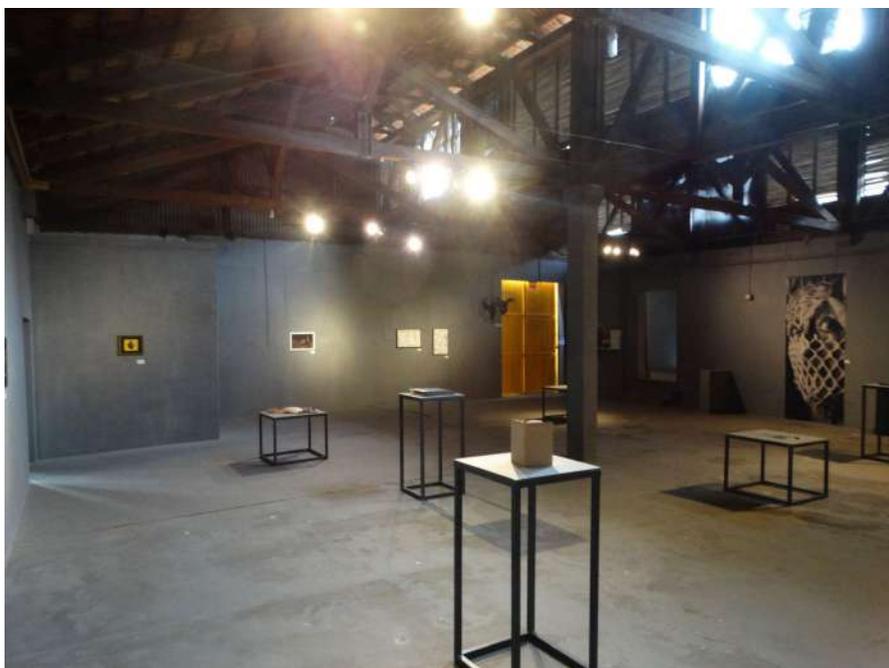
Imagem 024: Bloco 2

Aspectos construtivos: Alvenaria de tijolos cerâmicos maciços, cobertura de shed com estrutura em madeira e telhas cerâmicas francesas, esquadrias em madeira e piso em cimento.

Estado de conservação: Regular

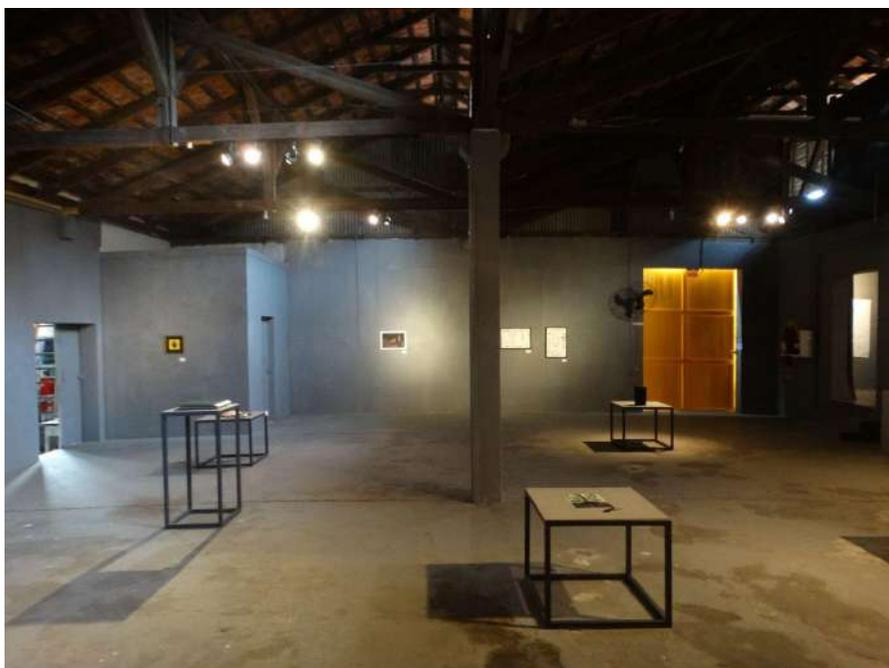
Imagem 026: Bloco 2

Aspectos construtivos: Alvenaria de tijolos cerâmicos maciços, cobertura de shed com estrutura em madeira e telhas cerâmicas francesas, esquadrias em madeira e piso em cimento.

Estado de conservação: Regular

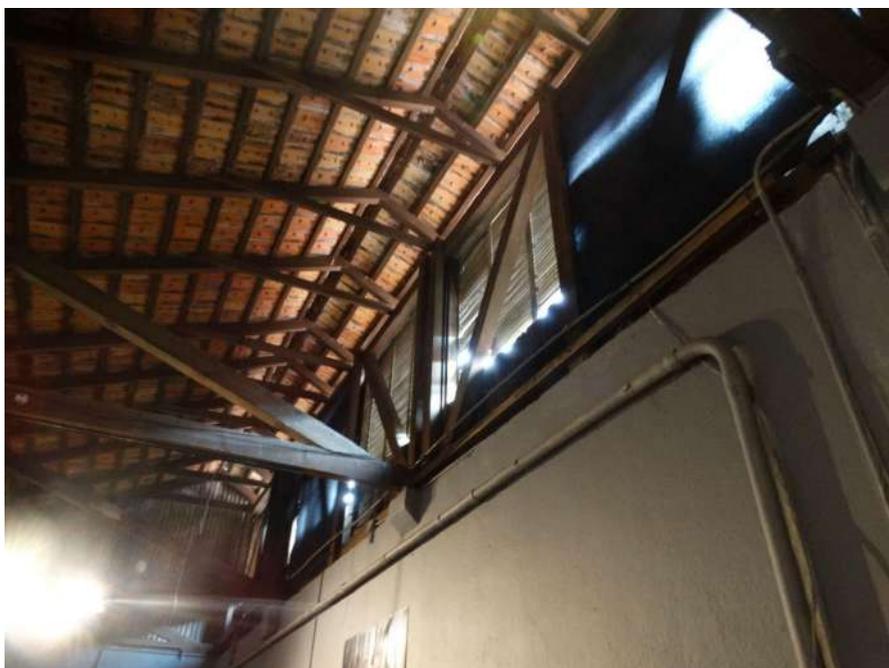
Imagem 028: Bloco 2

Aspectos construtivos: Alvenaria de tijolos cerâmicos maciços, cobertura de shed com estrutura em madeira e telhas cerâmicas francesas, esquadrias em madeira e piso em cimento.

Estado de conservação: Regular

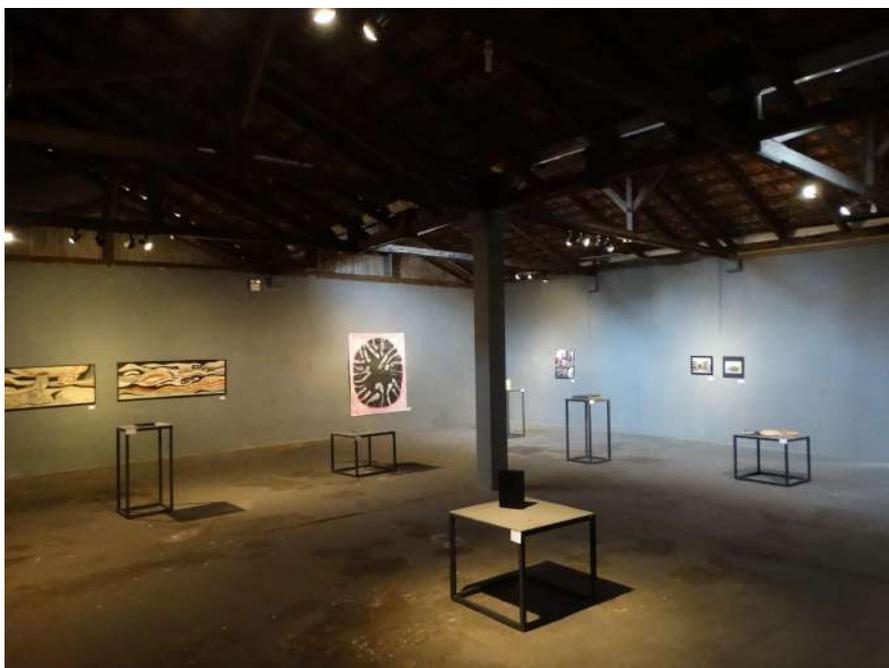
Imagem 030: Bloco 2

Estado de conservação: Regular

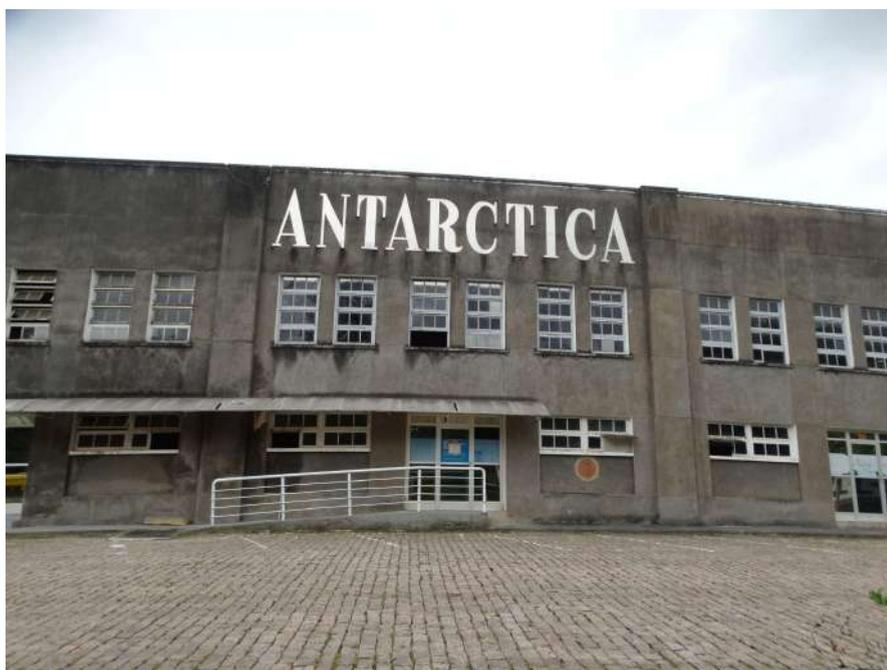
Imagem 072: Bloco 8

Estado de conservação: Ruim

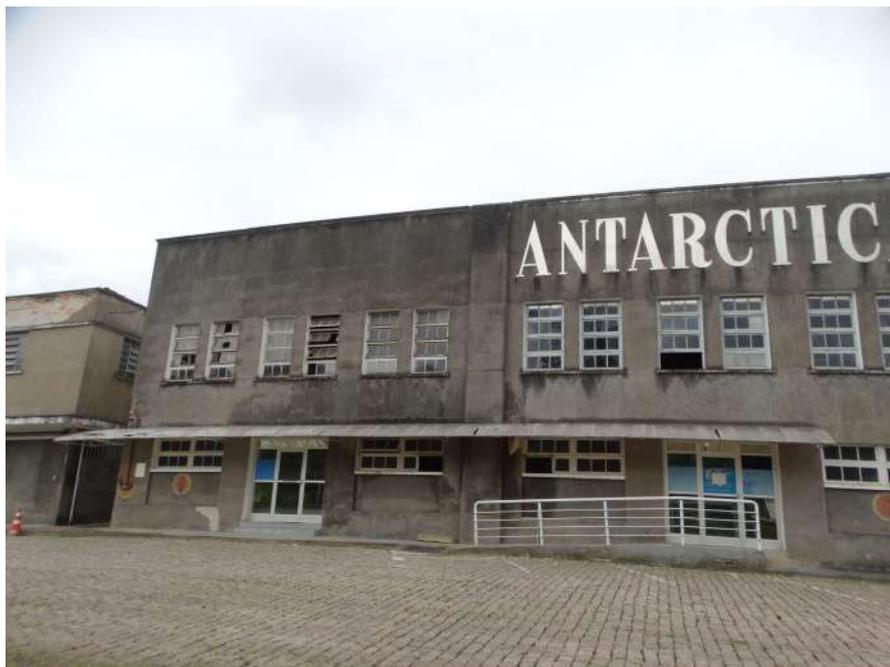
Imagem 073: Bloco 8

Estado de conservação: Ruim

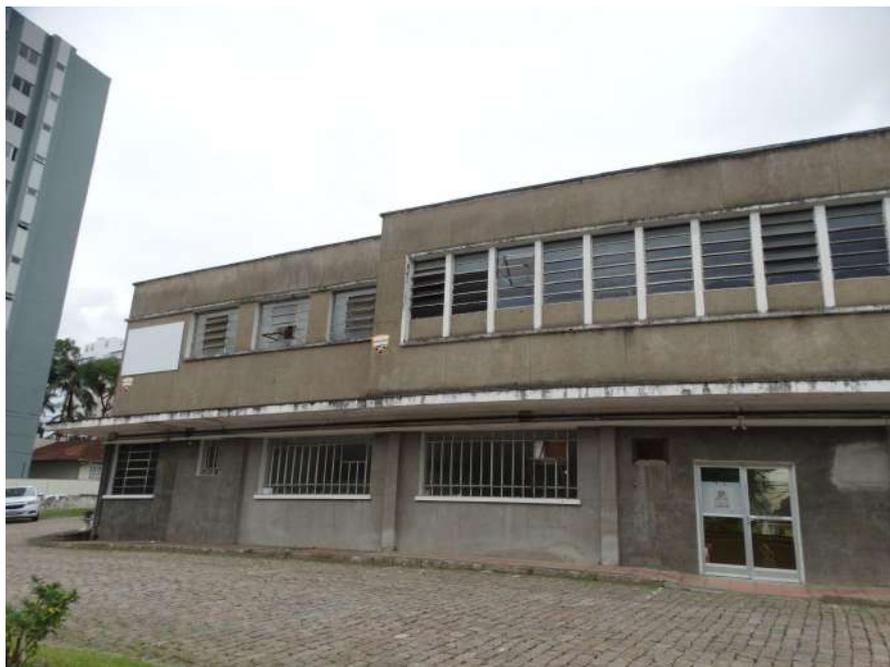
Imagem 091: Bloco 9

Estado de conservação: Ruim

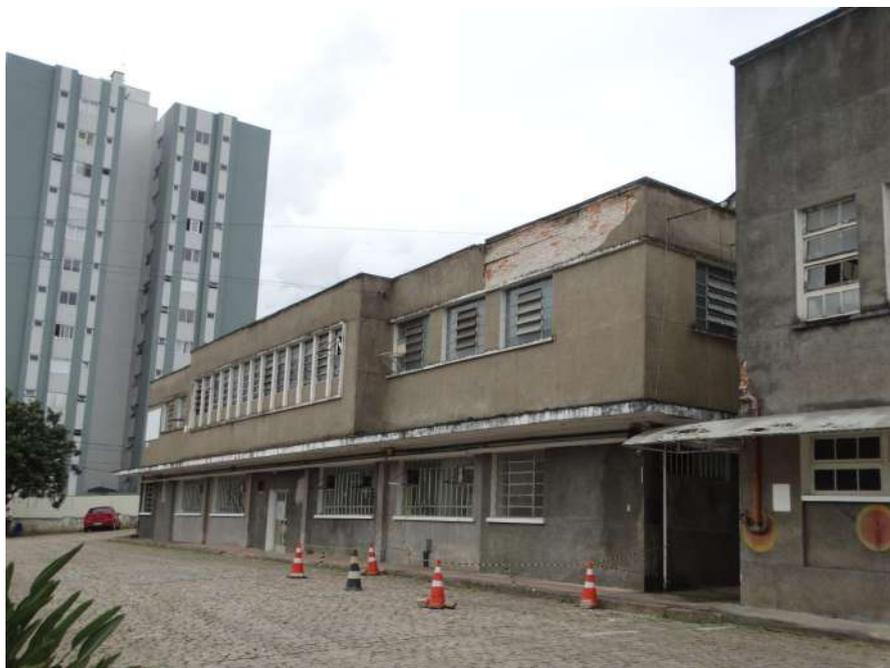
Imagem 096: Bloco 9

Estado de conservação: Ruim

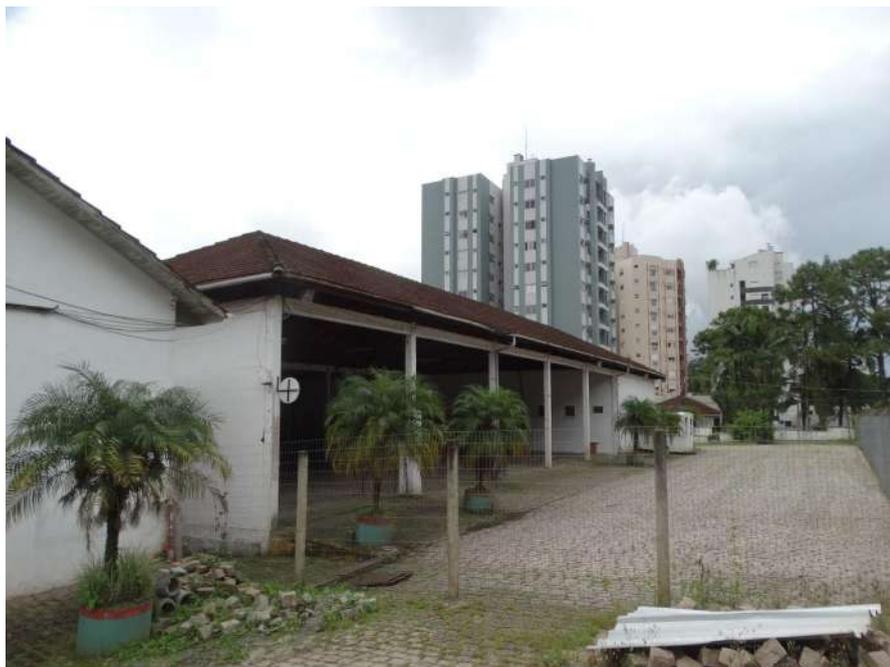
Imagem 097: Bloco 9

Estado de conservação: Ruim

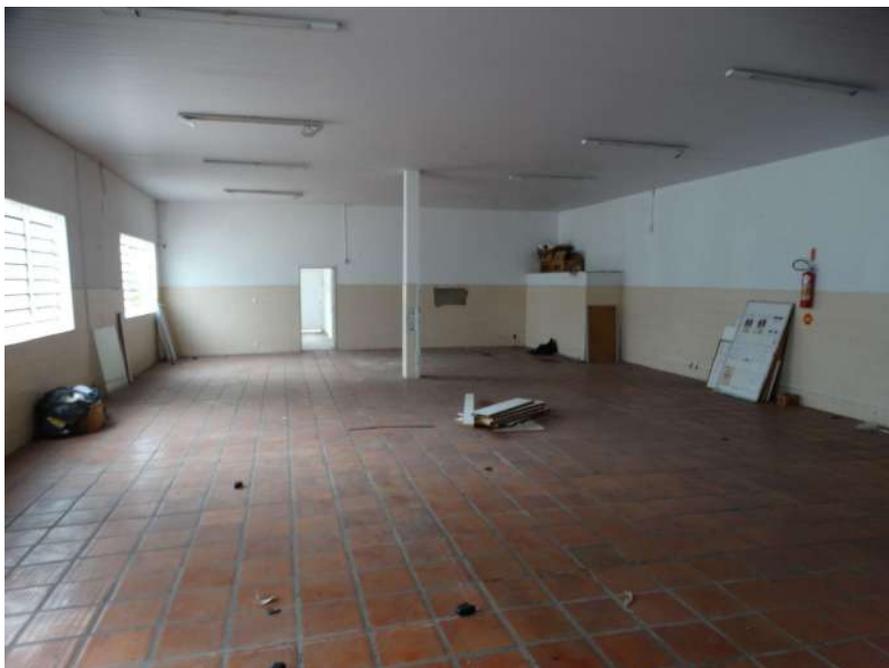
Imagem 112: Bloco 9

Estado de conservação: Ruim

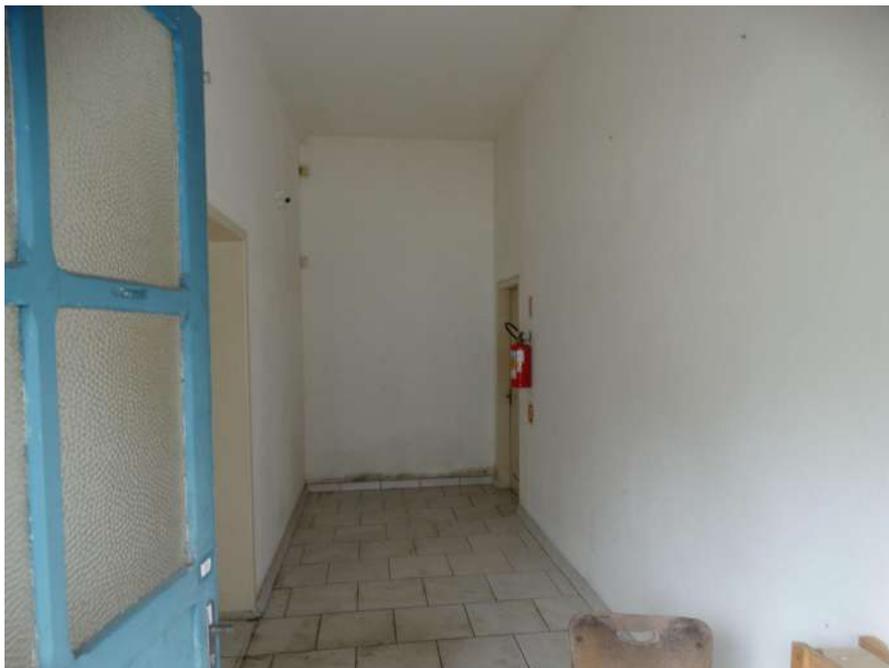
Imagem 113: Bloco 9

Estado de conservação: Ruim

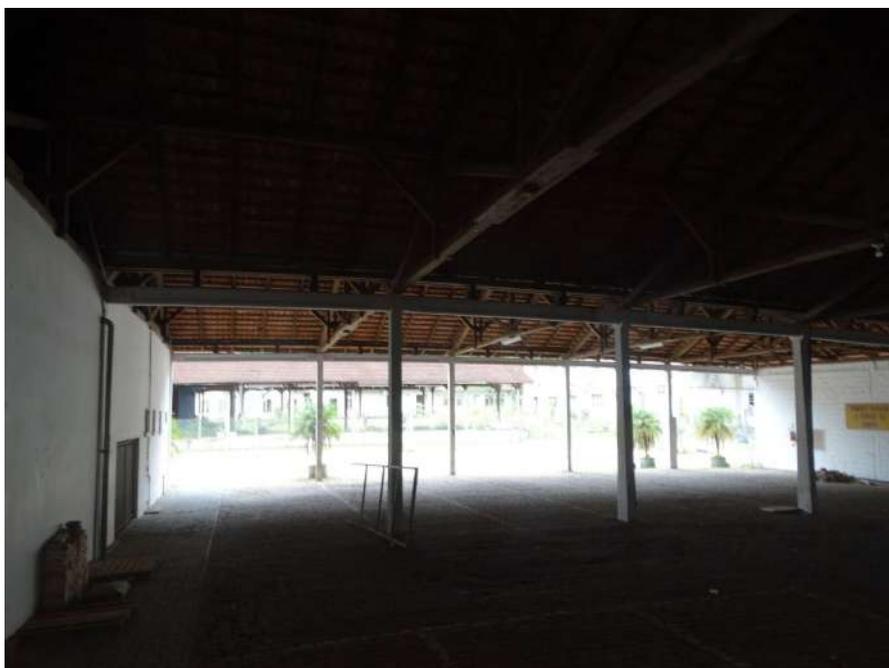
Imagem 124: Bloco 9

Estado de conservação: Ruim

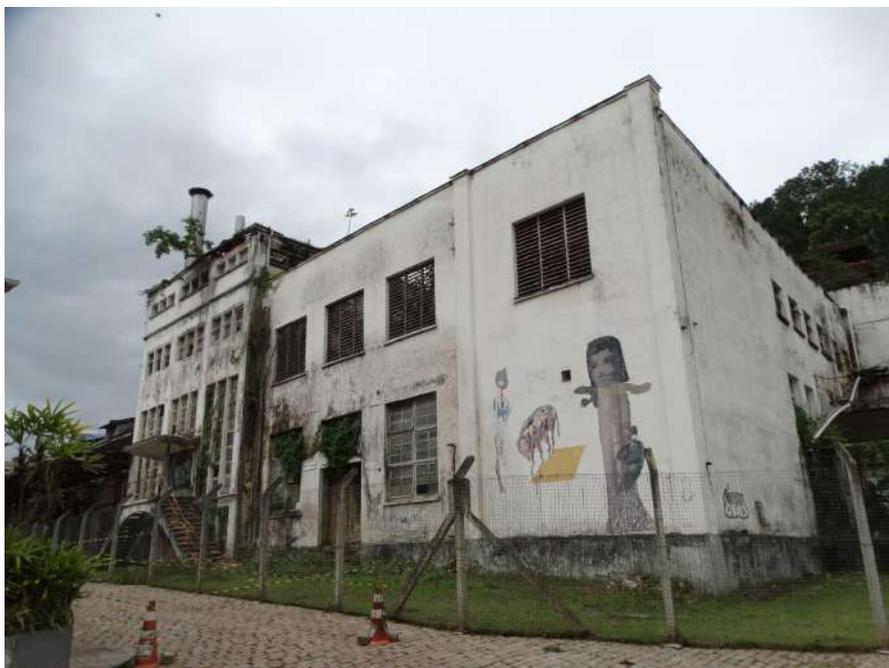
Imagem 130: Bloco 10

Estado de conservação: Péssimo

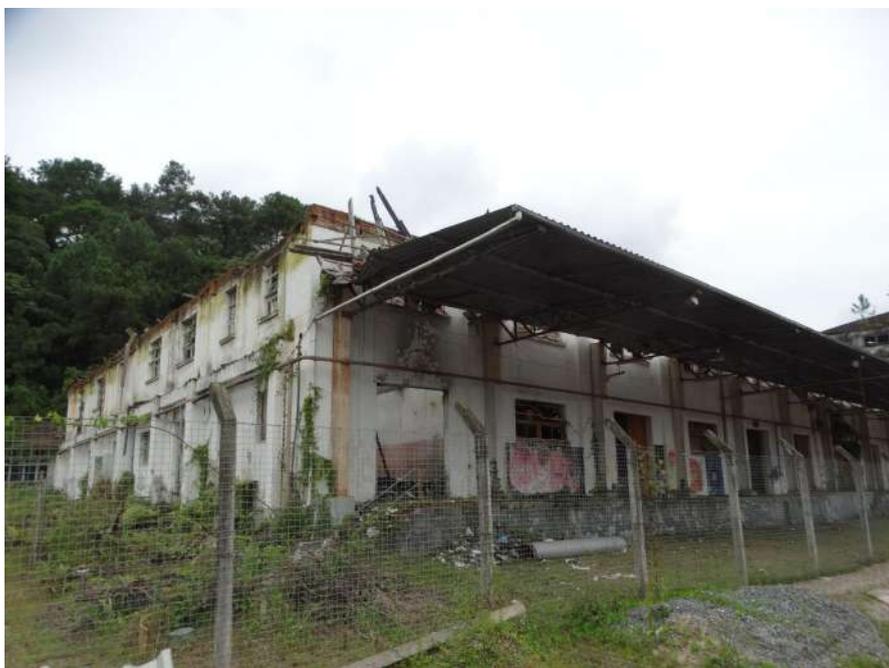
Imagem 133: Bloco 10

Estado de conservação: Péssimo

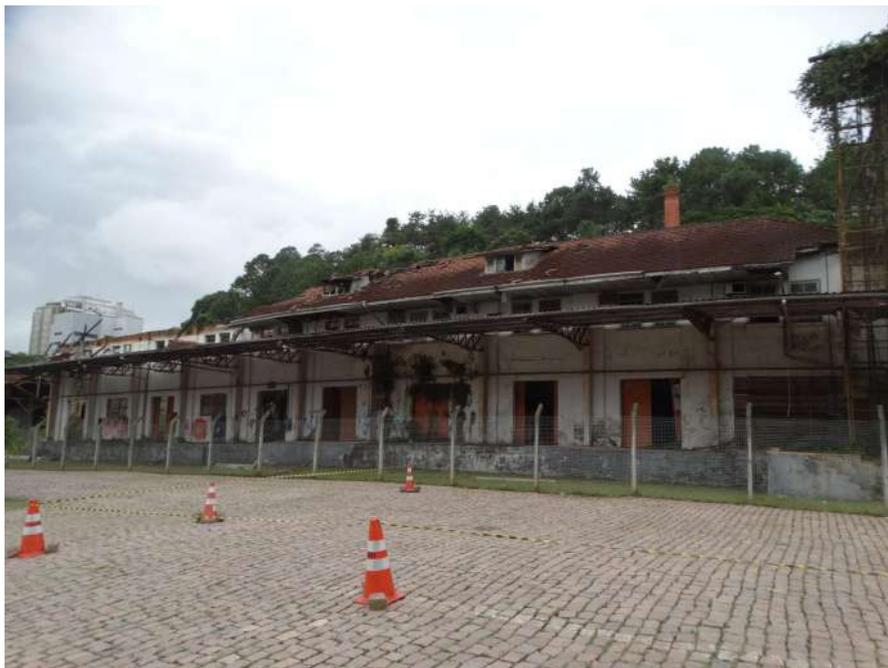
Imagem 134: Bloco 10

Estado de conservação: Péssimo

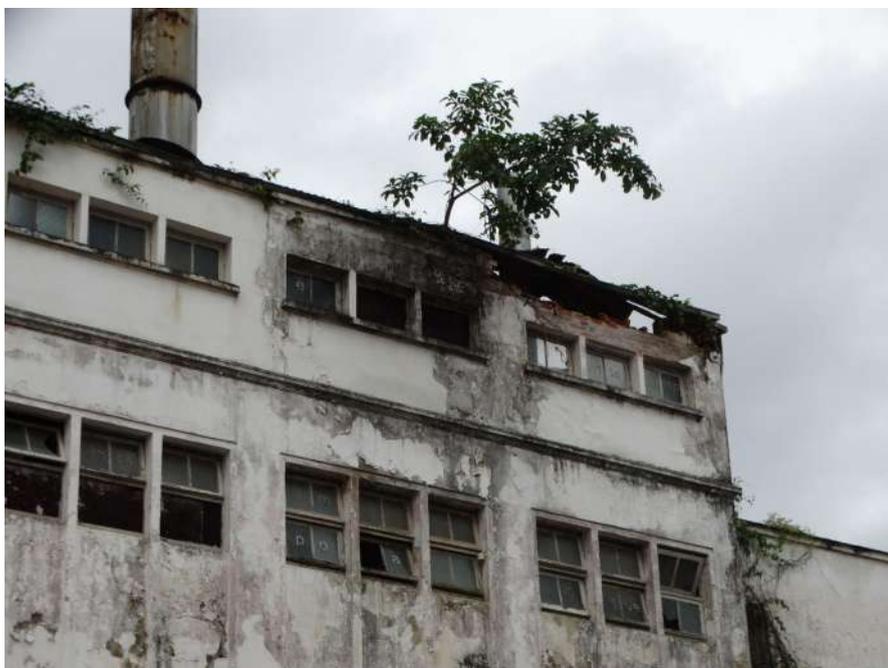
Imagem 135: Bloco 10

Estado de conservação: Péssimo

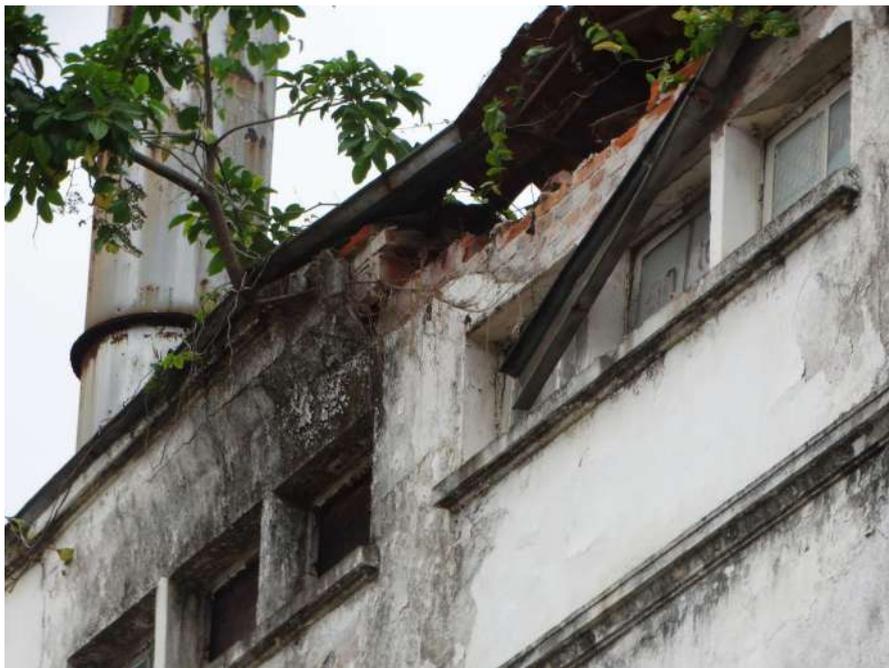
Imagem 136: Bloco 10

Estado de conservação: Péssimo
