Parecer Técnico – 03/2020

Sem mais, esta secretaria coloca-se a disposição para esclarecimentos. **MEMORANDO SEI nº 6348415/2020**

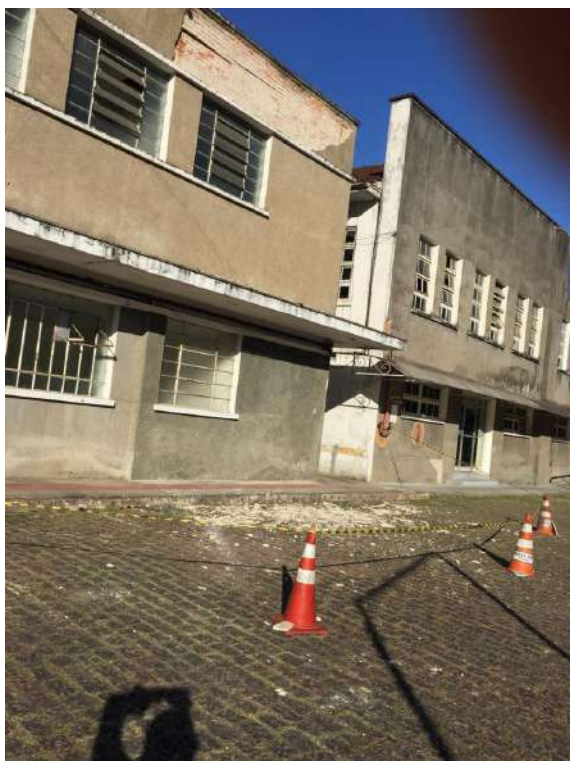
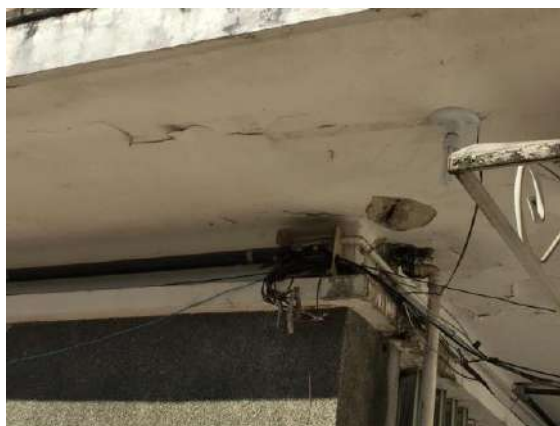
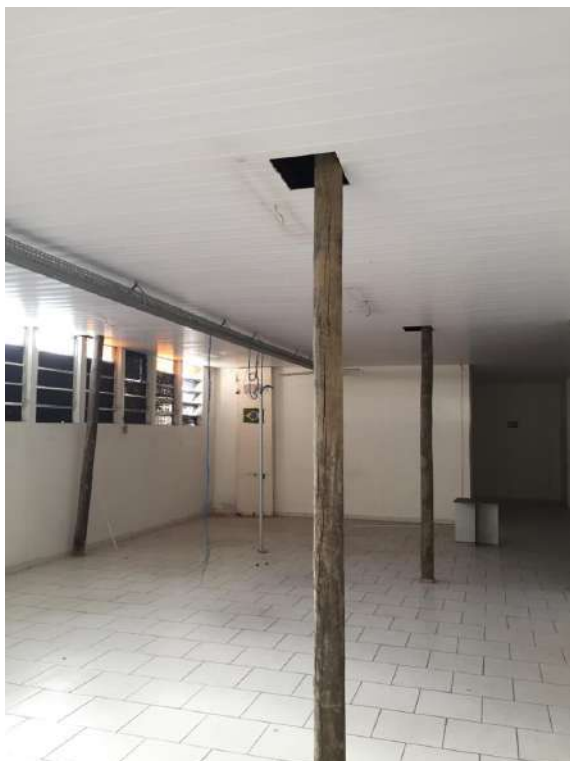
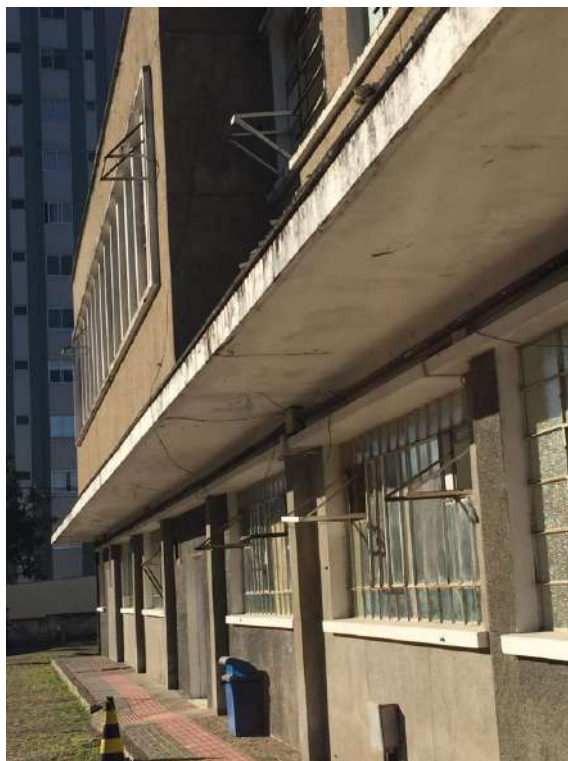
Identificou-se o deslocamento de fachada e desprendimento de revestimento argamassado no bloco (A), tendo sido causado por esforço horizontal, oriundo de movimentação da estrutura da cobertura. Tal movimentação já havia sido constatada em vistoria realizada 20/08/2018, conforme consta no relatório técnico SEI nº 6347216, apenso ao processo, tendo sido originada por infiltração existente desde 2016.

Naturalmente, não tendo sido sanada a causa originária (infiltração), a situação vem se agravando e pondo em risco a estabilidade da estrutura da cobertura.

Recomenda-se veementemente a desocupação da edificação, que atualmente não apresenta condições seguras de uso.

Não menos importante, tratando-se de edificação com valor histórico cultural, recomenda-se a realização de levantamento detalhado das patologias existentes, bem como sua recuperação urgente, incorrendo de provável perda patrimonial em médio a curto prazo. Cabe destacar que devido a falta de manutenção das edificações como um todo, o complexo apresenta risco de acelerada degradação.

Também se recomenda o escoramento provisório (orientado por responsável técnico), nos locais mais instáveis das coberturas e eliminação das infiltrações.

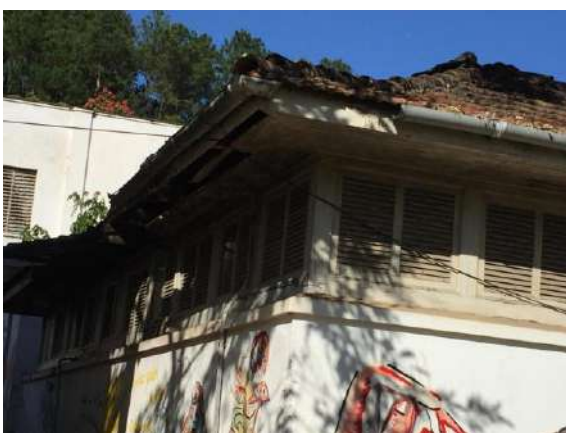
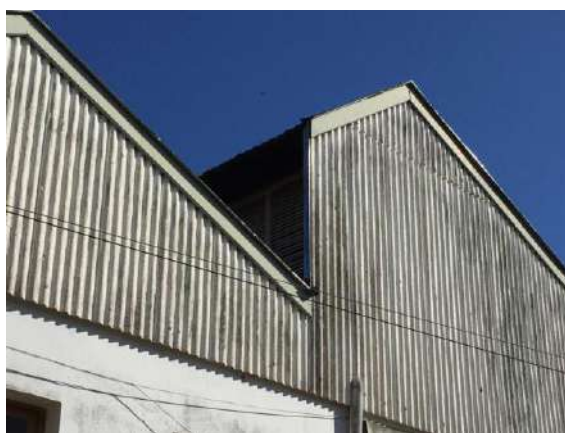
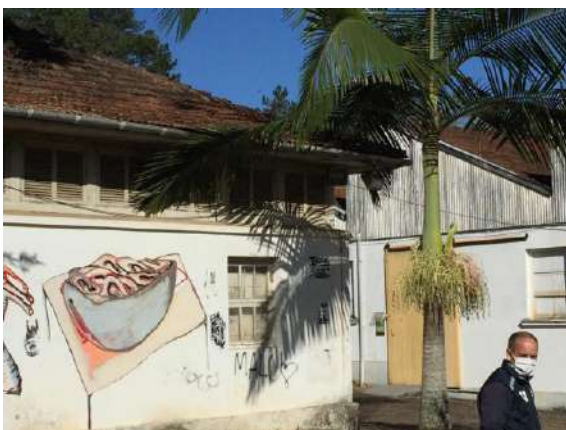
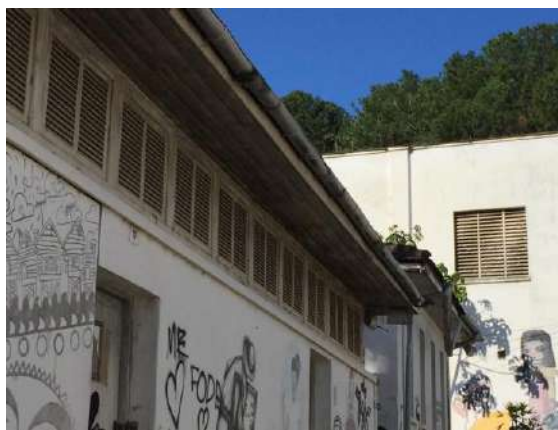
Com relação as edificações do conjunto (B), atualmente ocupadas pela AJOTE, só foi possível realizar a vistoria externa as mesmas. No entanto, verificou-se que os elementos compostos por madeira (coberturas e esquadrias) se encontram severamente degradados por ataque de pragas.

Baseado nisso e, considerando a situação posta e claramente visível nas demais edificações do complexo, recomenda-se a suspensão do uso dessas edificações até que a SECULT apresente relatório de vistoria técnica detalhada, que ateste a segurança estrutural, sanitária habitacional, contra riscos de incêndio, de acessibilidade e evacuação do local, principalmente por que tais edificações são utilizadas para concentração de público.

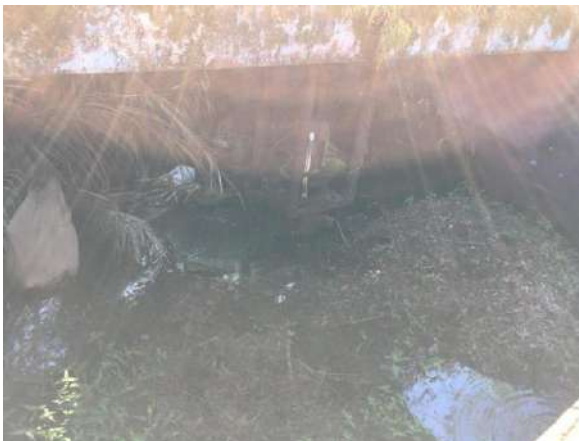
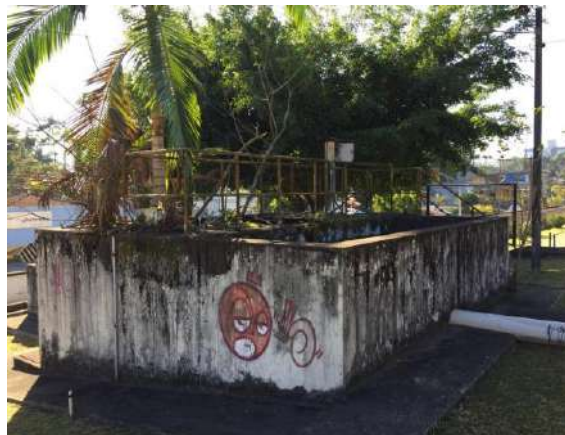
Por fim, identificou-se no imóvel a presença de água parada em tanques, sendo foco para a proliferação de vetores transmissores de doenças. Recomenda-se que seja apresentada solução a isto.
