**DIAGNÓSTICO / RELATÓRIO FOTOGRÁFICO – CIDADELA CULTURAL
ANTARCTICA – BLOCO DE SANITÁRIOS**

Autores: Arq. Anne Soto e Téc. Edif. Nicolas Cipriano

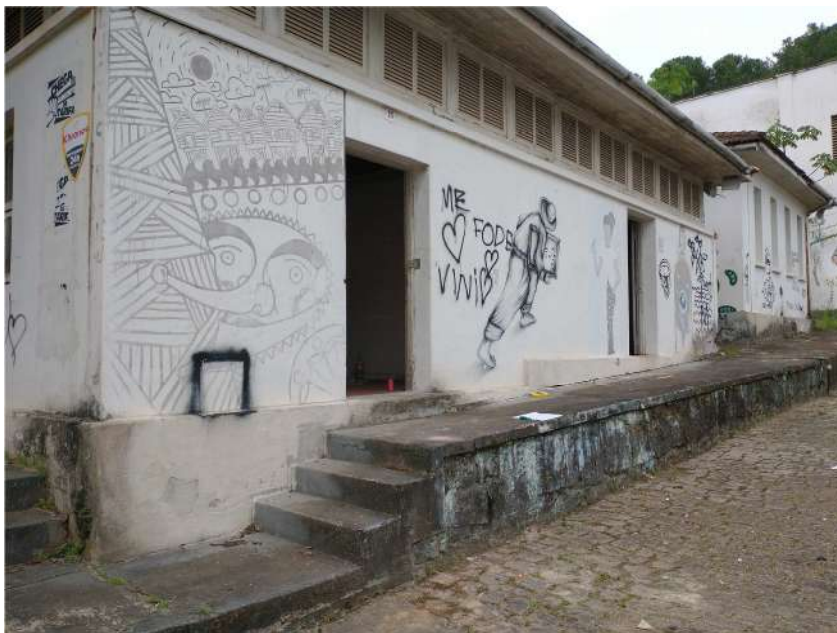
- 1. Ausência de rampa de acessibilidade no Bloco e pintura externa degradada/sujidade.**

Imagem 01 – Fachada frontal, acessos aos sanitários.

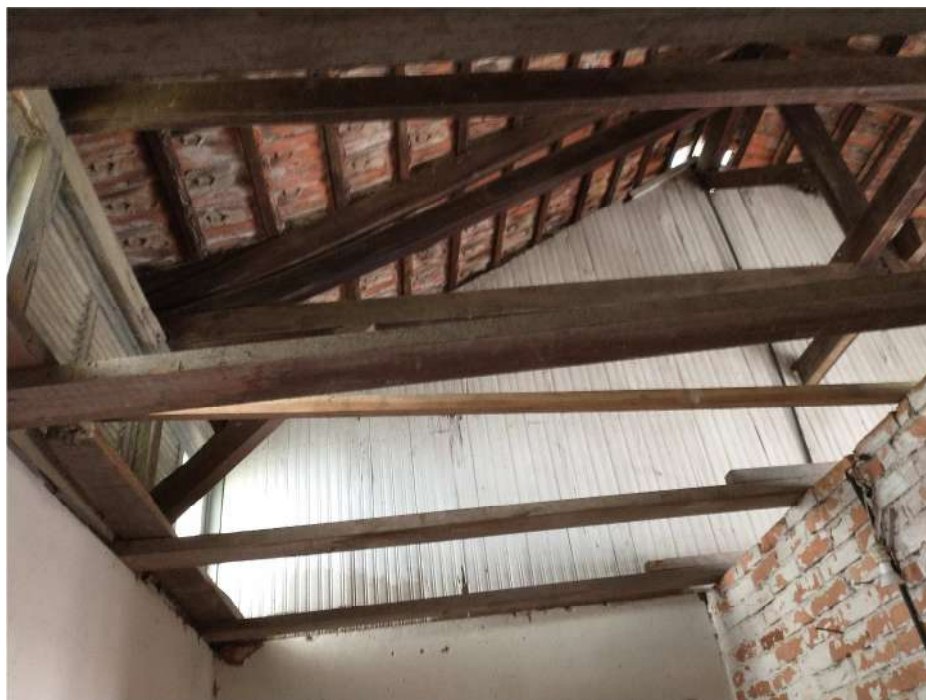
- 2. Cobertura com telhas faltantes e ausência de forro.**

Imagem 02 – Vista interna da área de depósito/vestiário.

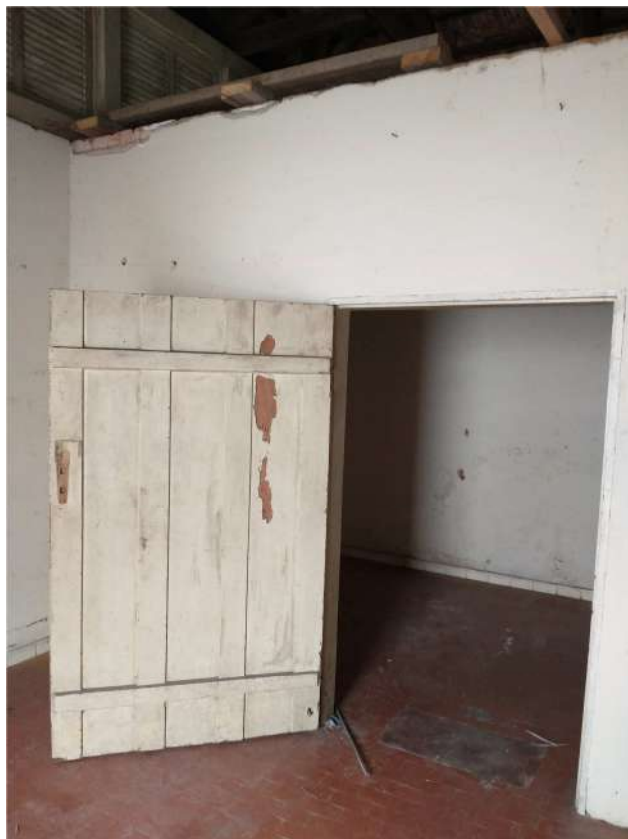
- 3. Abertura inadequada com pouca altura, piso com partes danificadas e instalações com avarias; não atendimento às normas técnicas de segurança.**

Imagem 03 – Vista interna da área de depósito/ Vestiário.
Fonte: SOTO (24 de fevereiro de 2021)

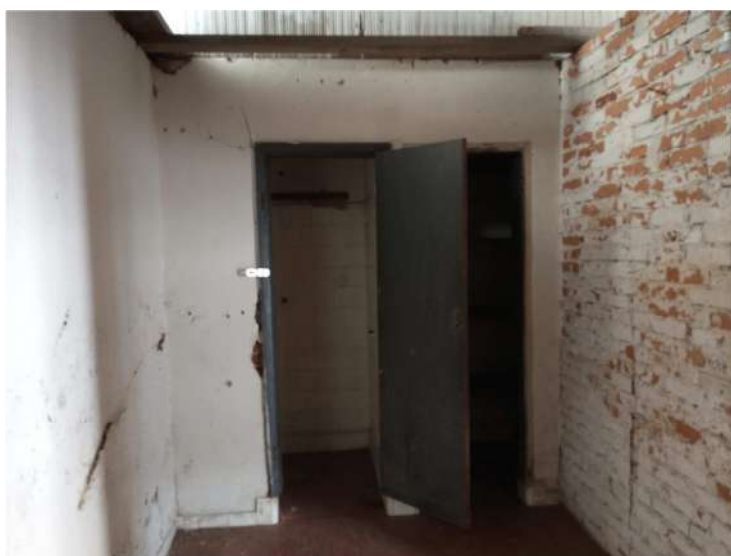
Imagem 04 – Vista interna dos boxes da área de depósito/ Vestiário sem os equipamentos.
Fonte: SOTO (24 de fevereiro de 2021)

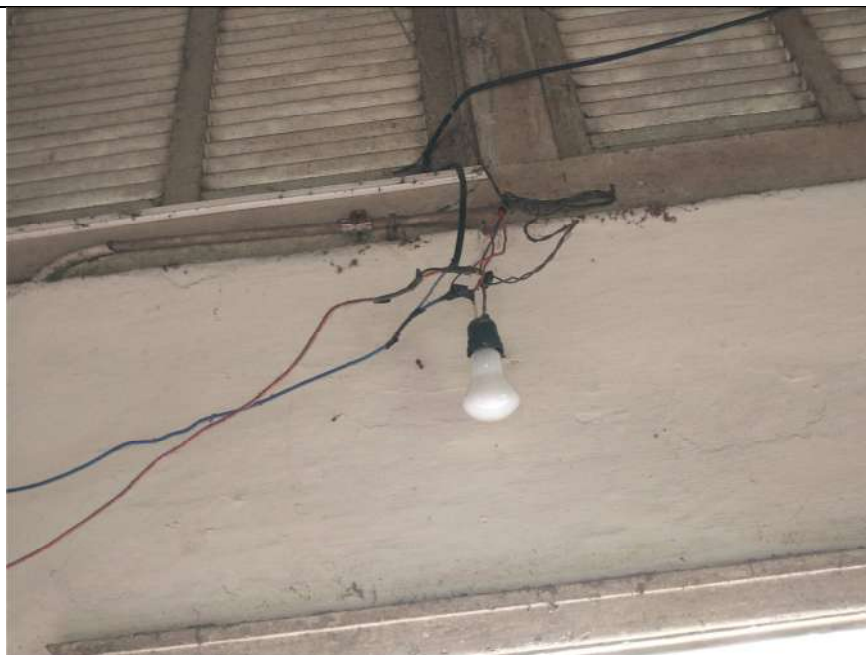
Imagem 05 – Detalhe das instalações elétricas que não atendem às normas técnicas de segurança.

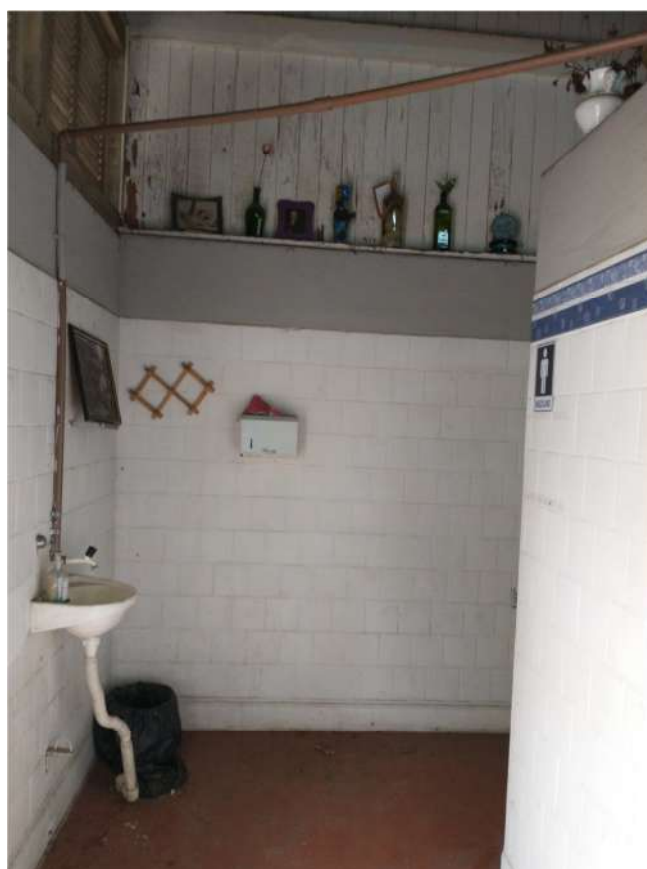
Imagem 06 – Detalhe das instalações hidrossanitárias do sanitário masculino, que não atendem às normas técnicas.

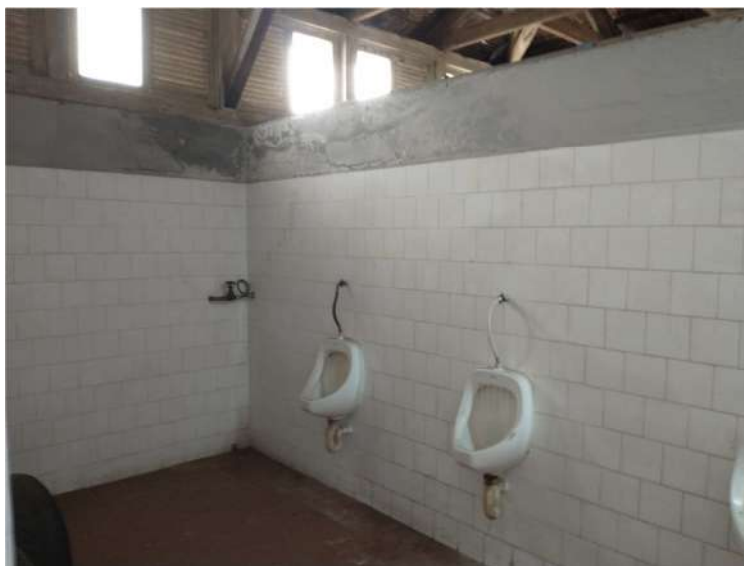
4. Falta de equipamentos (bacias sanitárias e pias), ausência de privacidade e de portas entre os dois sanitários.

Imagem 07 – Vista interna com detalhe dos únicos equipamentos no interior do sanit. Masculino (mictórios). Ausência de forro e de divisória até o teto entre os sanitários.

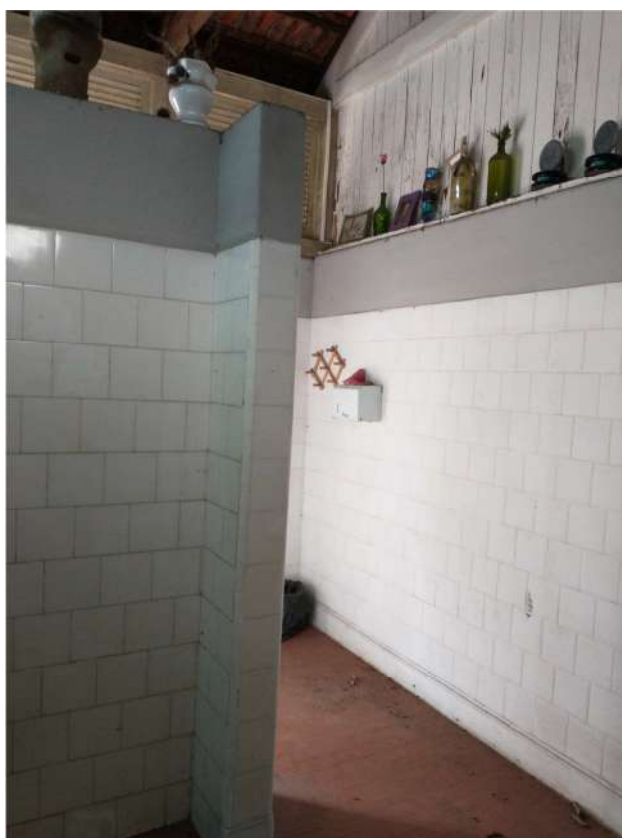
Imagem 08 – Vista interna com detalhe da ausência de porta para acesso ao sanitário masculino.

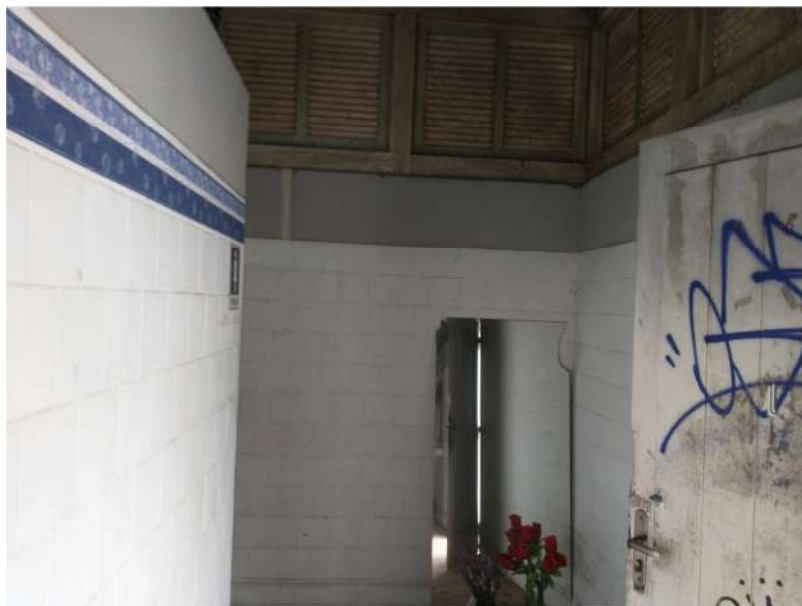
Imagem 09 – Vista interna com detalhe da ausência de porta para acesso ao sanitário feminino.

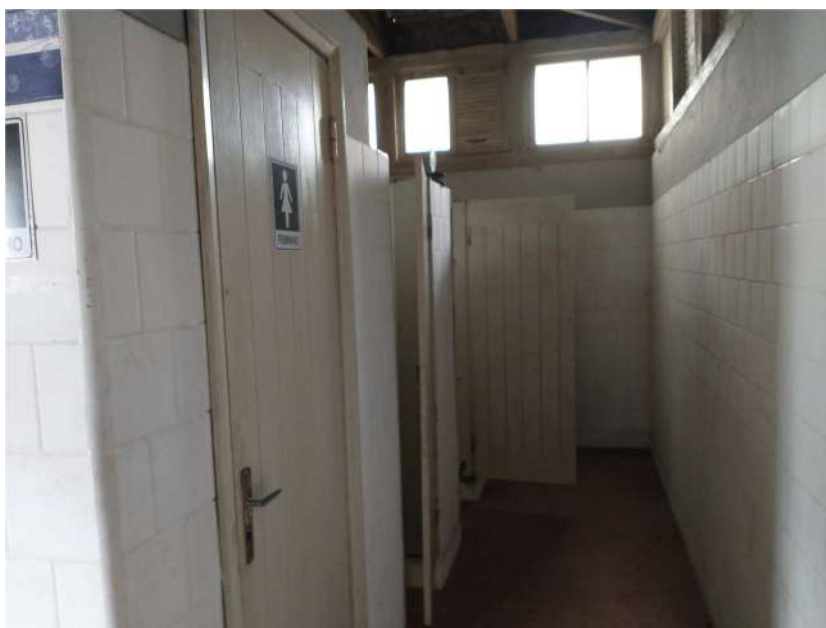
Imagem10 – Vista interna com detalhe das cabines do sanitário feminino sem acessibilidade e com ausência de pias.
