# **ASSOCIAÇÃO EDUCACIONAL LUTERANA BOM JESUS IELUSC JOINVILLE - SC**

**Prestação de serviços técnicos para a execução de Inspeção visual robotizada em rede de drenagem pluvial a fim de verificar seu mapeamento**

**Inspeção e Diagnóstico da Rede de Drenagem Pluvial**

**REL-0521-2022-01-C**

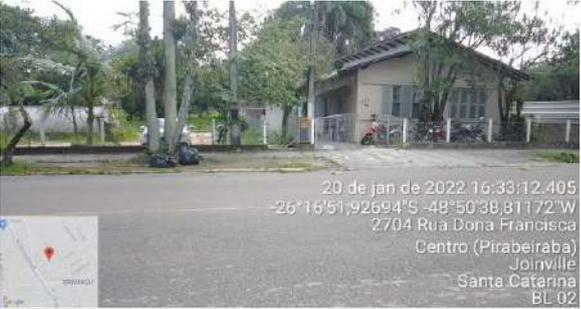
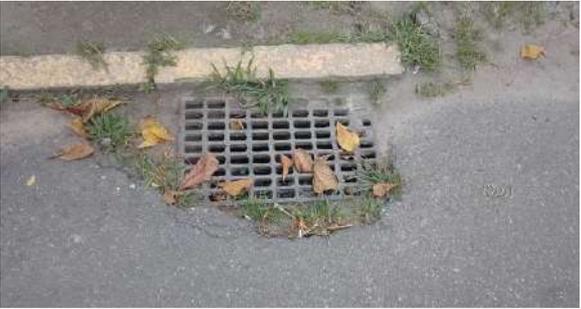
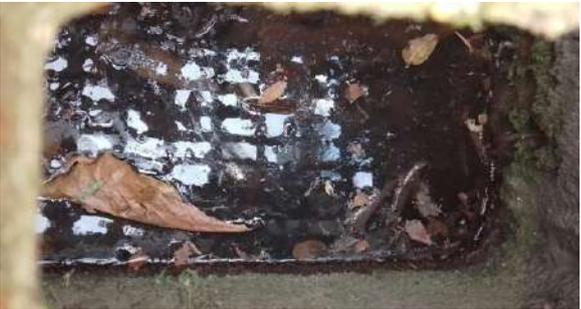
BG-02	Trecho afogado (submerso parcialmente)	Caixa encontra-se assoreada

Nos trechos 01, 04, 05, 06 e 08 (BL-01, BL-04, BL-05, BL-06 e BL-08), não foi possível mapear 100% da drenagem devido as tampas das BLs estarem lacradas. A BL-02, conforme trecho 02, apresenta acúmulo de água impedindo a inspeção.

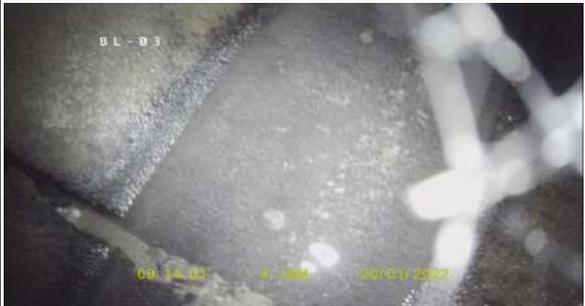
4,18	I	Rede coletora	Chegada na Rede Coletora; Diâmetro de 800mm

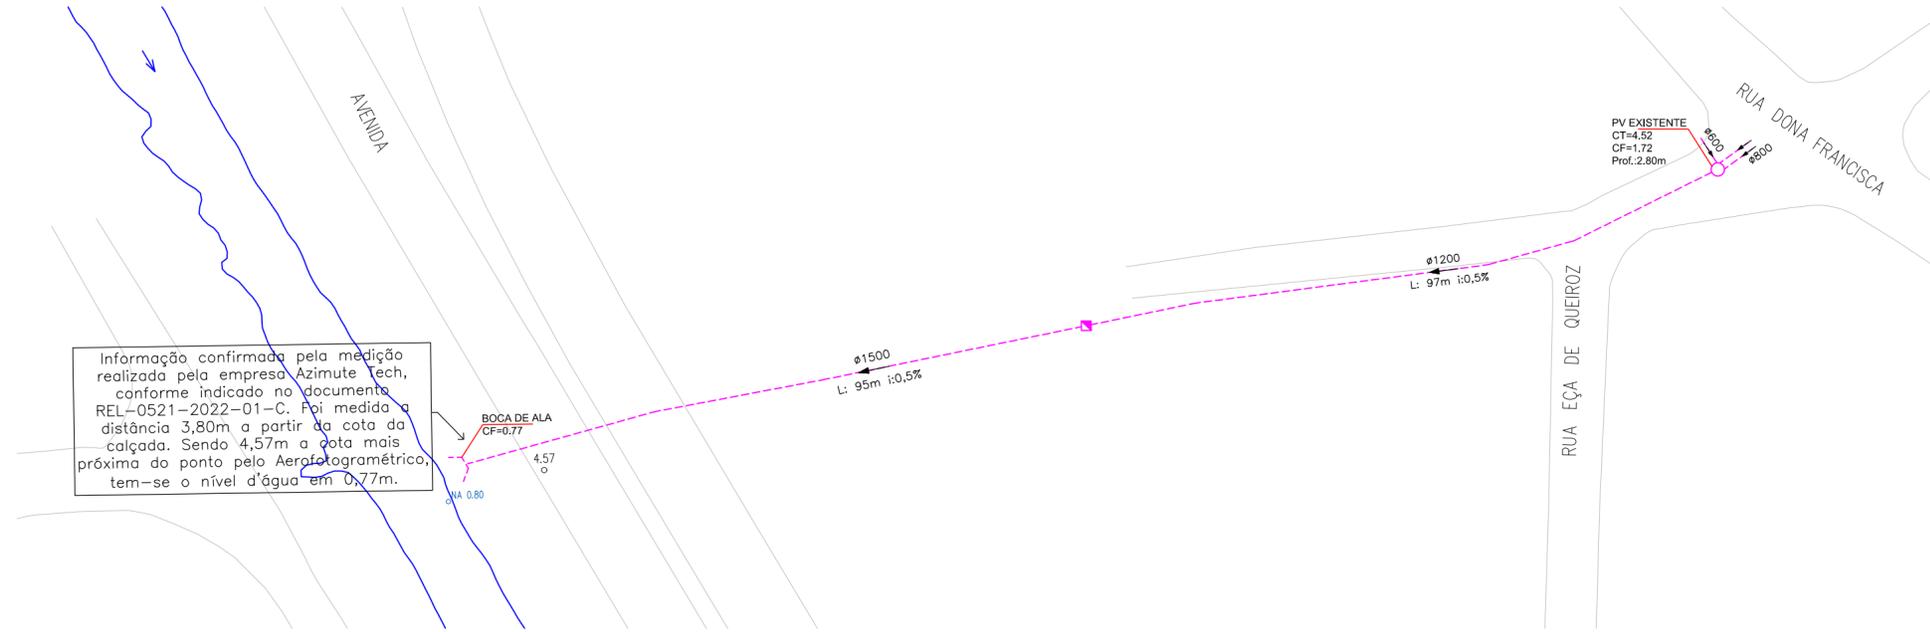
## REDES EXISTENTES

Informação confirmada pela medição realizada pela empresa Azimute Tech, conforme indicado no documento REL-0521-2022-01-C. Foi medida a distância 3,80m a partir da cota da calçada. Sendo 4,57m a cota mais próxima do ponto pelo Aerofotogramétrico, tem-se o nível d'água em 0,77m.
