**Ref.: Ofício SEI nº 0018593200/2023 – SEPUR.UPL.AIU**

# PLASBOHN INDÚSTRIA DE PLÁSTICO LTDA

## LAUDO HIDROLÓGICO E DE DRENAGEM URBANA

**Empreendimento: Plasbohn Indústria de Plásticos LTDA**  
Endereço: Rodovia BR 101, KM 47, Nº 3248, Santa Catarina, Joinville – SC.

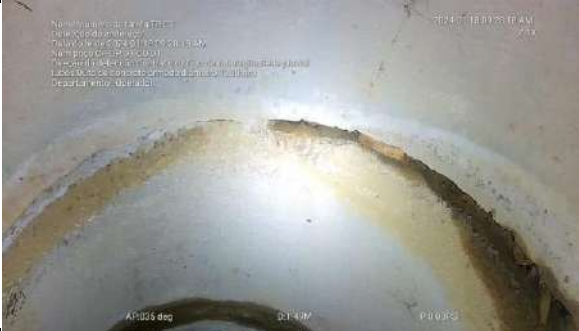
1,49	MD-10	Junta deslocada

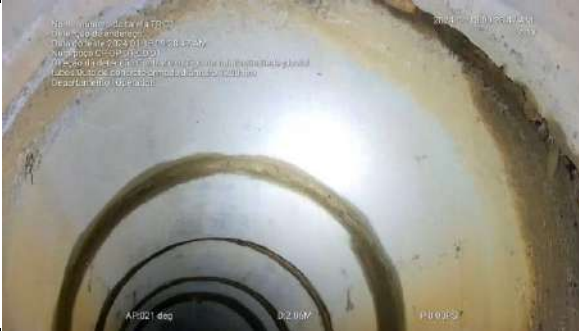
MD-08	Presença de infiltração

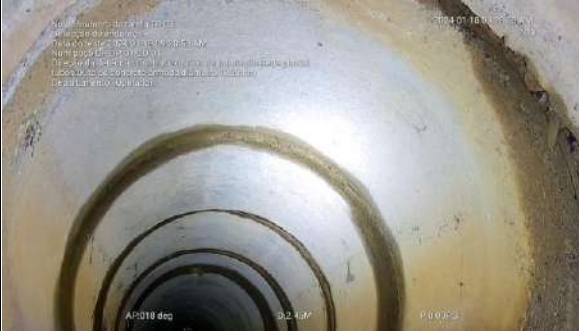
2,06	MD-10	Junta deslocada

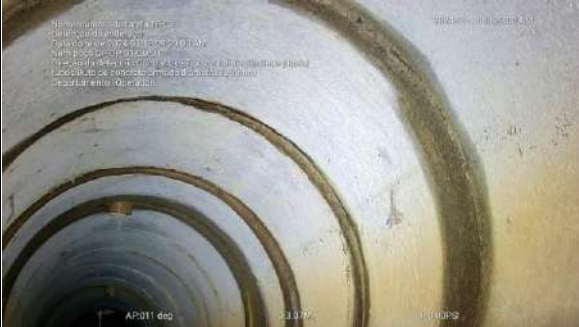
MD-08	Presença de infiltração

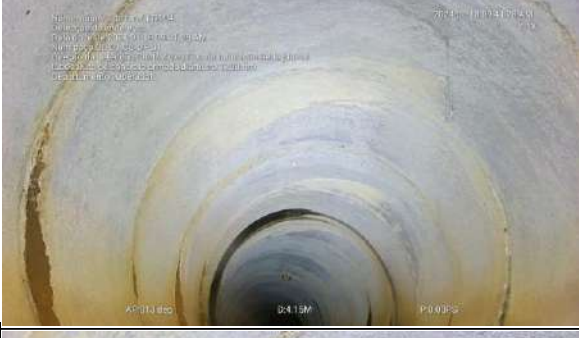
4,15	MD-10	Junta deslocada

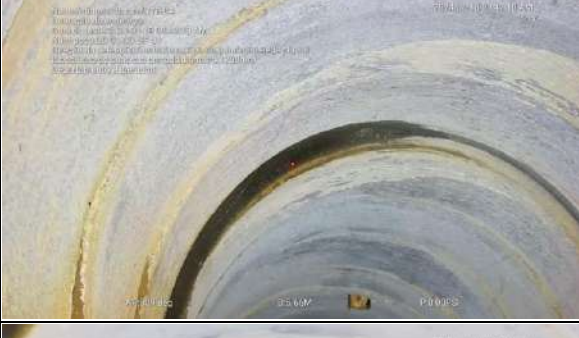
MD-08	Presença de infiltração

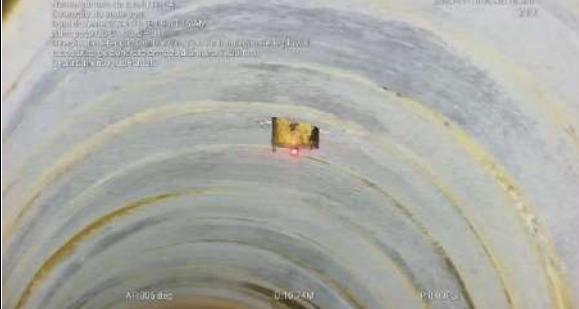
5,66	MD-08	Presença de infiltração

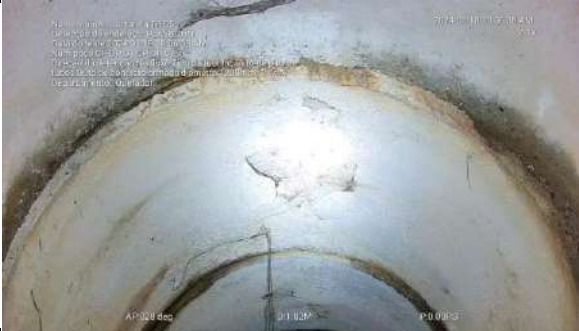
1,82	MD-03	Presença de entulhos	Armadura exposta por trincas

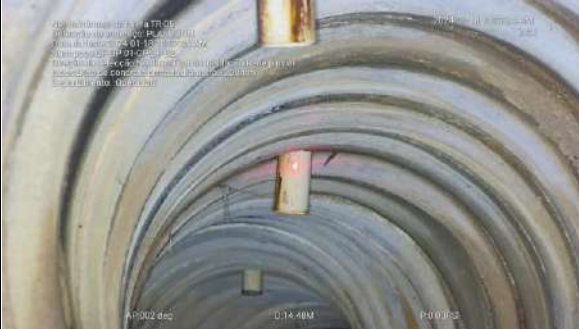
14,48	I	Ligação	Infiltração em grande parte das juntas dos tubos.

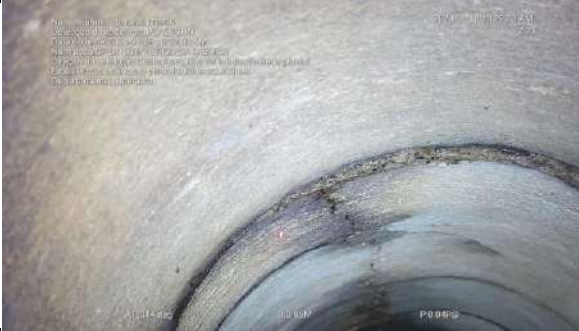
0,86	MD-02	Presença de trincas

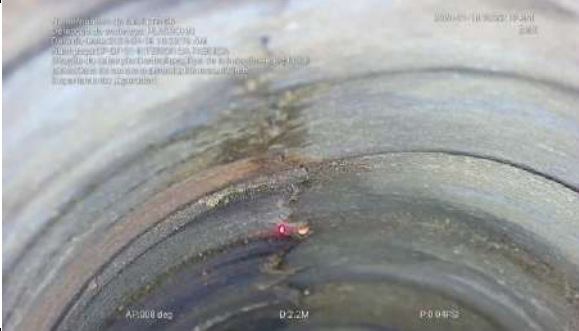
2,20	MD-02	Presença de trincas

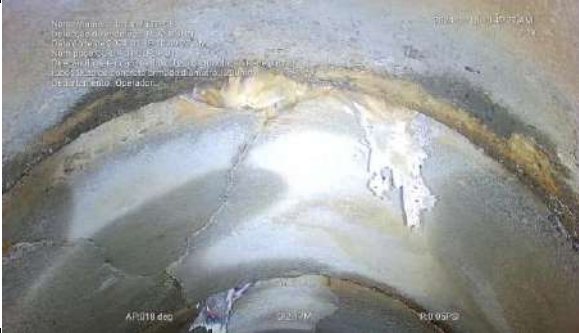
2,17	MD-02	Presença de trincas

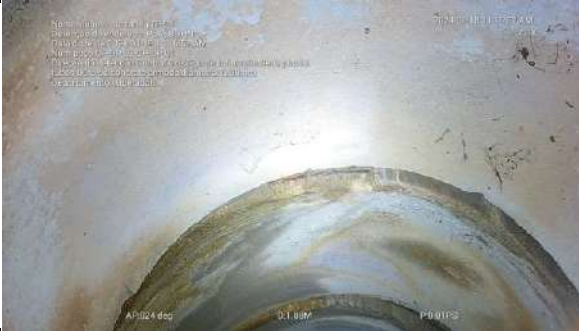
1,88	MD-10	Junta deslocada

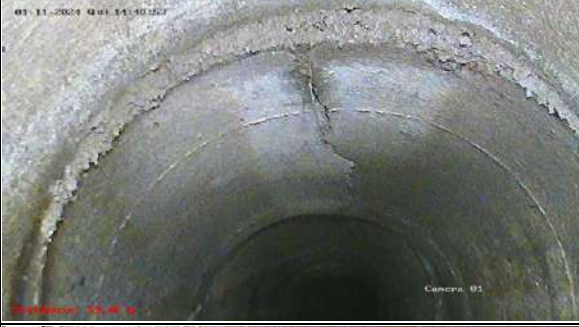
19,62	MD-02	Presença de trincas

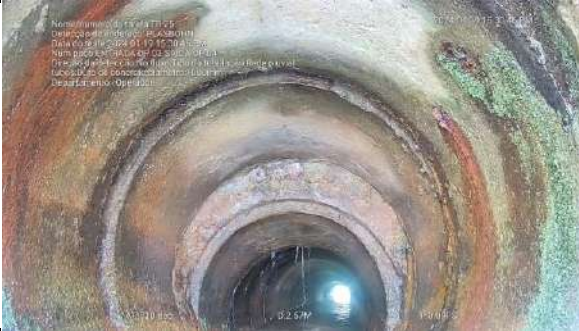
2,57	AG-04	Rede danificada	Desalinhamento severo na tubulação possibilitando infiltração.

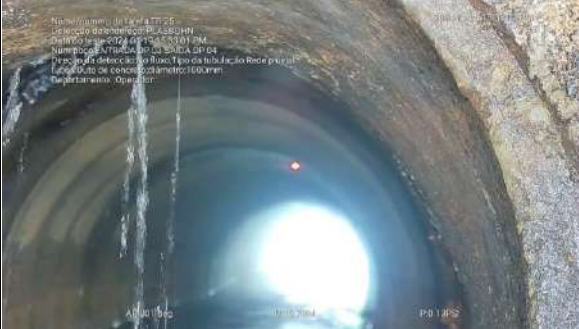
AG-09	Infiltração generalizada		
10,78	I	Alcance máximo do equipamento
