LAUDO DE VISTORIA DE ENGENHARIA, ACESSIBILIDADE E CONFORTO

**DO CENTRO POLIESPORTIVO, CULTURAL
E DE LAZER**

ARENA JOINVILLE

Dezembro/2020 à Dezembro/2022

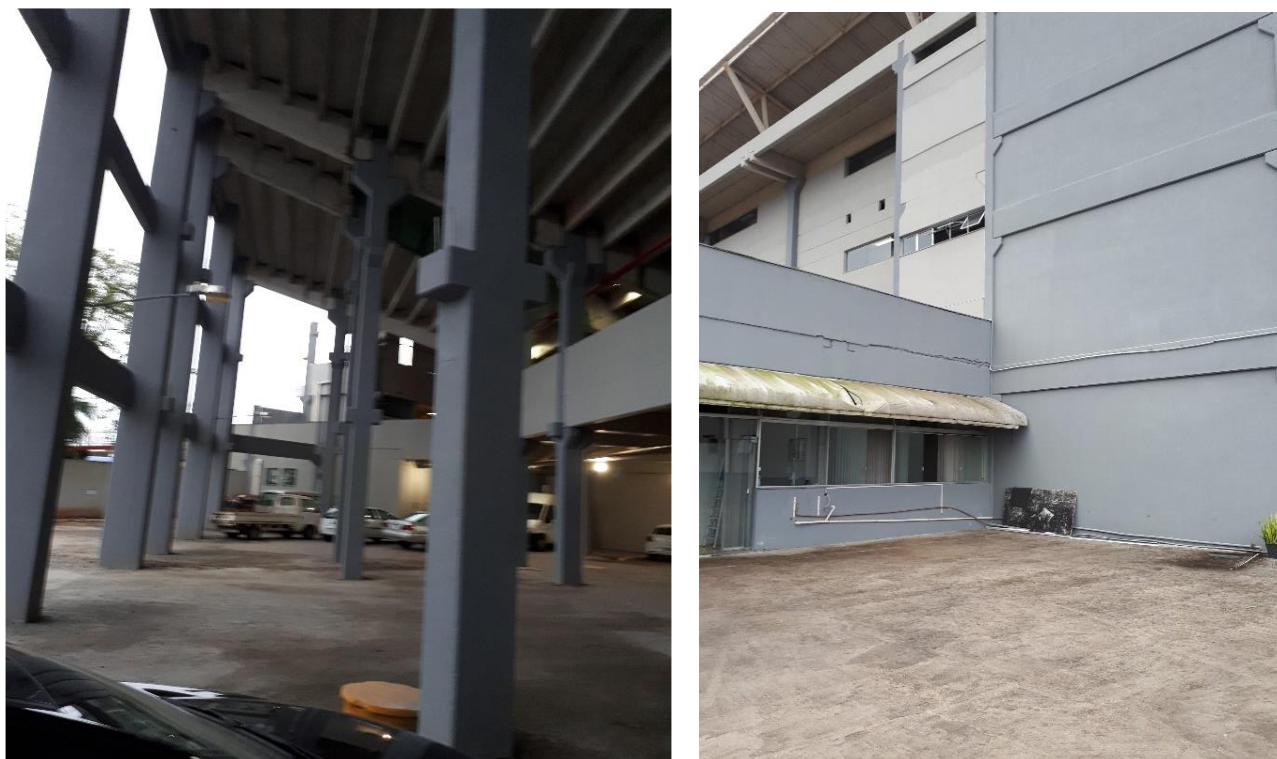
Foto 15 – Elementos estruturais do estádio recuperados

As estruturas de sustentação (pilares e vigas) em todo seu conjunto são de concreto pré-moldado, sofreram reparos, foram recuperados e pintados.

A situação anterior registrava: “Observamos que os pilares e as vigas aparentes em alguns setores necessitam de tratamento superficial a fim de proteger sua integridade livrando-os de eflorescências e fungos, preservando assim sua integridade e aparência”.

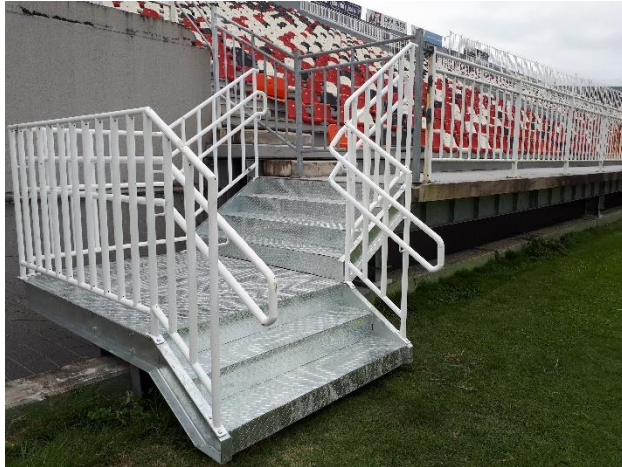
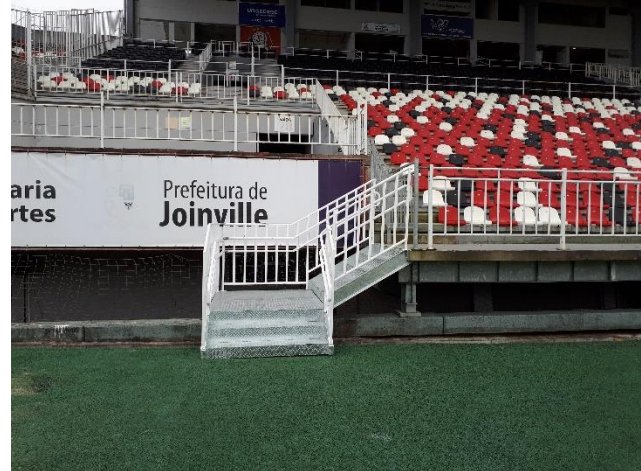
Foto 19 – Além das escadas, todos os gradis de ferro foram recuperados com repintura.

Todos os itens ou componentes relacionados acima se apresentam em bom estado de conservação e uso, inclusive os gradis tubulares que passaram por uma limpeza e repintura para evitar o aumento da oxidação.

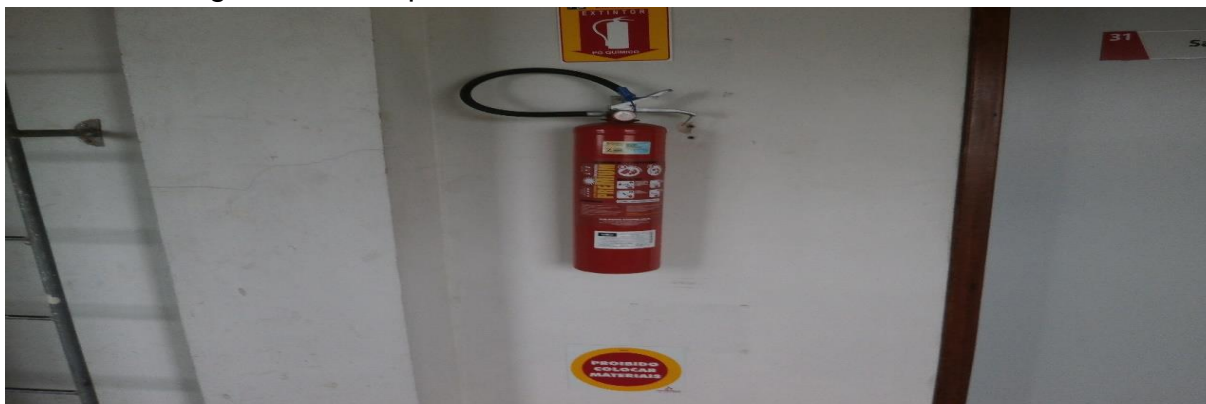
Verificamos a existência de extintores de incêndio dentro do prazo de validade e de sinalização de saídas de emergência, como prevêem as IN's do CBM SC e a norma **NBR 14.276**.

Foto 24 – sistema preventivo contra incêndio no Estádio

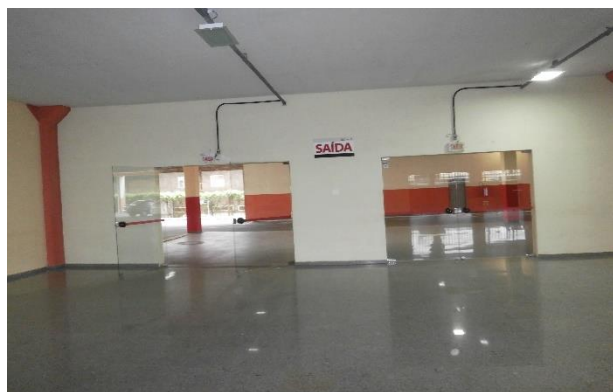
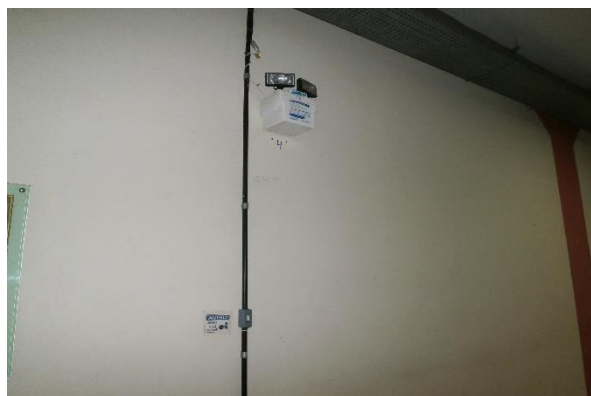
Fotos 25 e 26 – indicadores de saída e iluminação de emergência do Estádio

As luzes de emergência indicam o sentido do fluxo em caso de necessidade de uso das rotas de fuga ou na falta de energia.

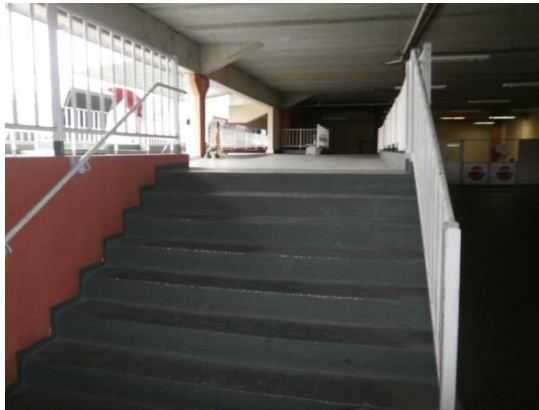
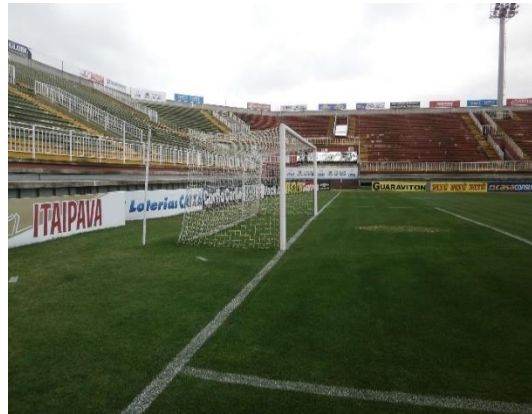
As escadas de acesso ao gramado, apresentam-se inadequadas ou, fora do padrão recomendado que é de 17 (16 a 18) cm de espelho com 28 (28 a 30) de piso. (Sugerimos 17 cm de espelho e 30 cm de piso), com material rugoso ou não deslizante, permitindo que os atletas em dia de chuva possa descer calçando chuteiras sem escorregar.

Fotos 34 e 35 – escada de acesso dos vestiários ao campo e trave do campo de jogo

Sugerimos ainda a instalação de corrimão central, facilitando a circulação.
