**LAUDO INSTALAÇÕES ELÉTRICAS
DO ESTÁDIO ARENA
JOINVILLE, SC**

DADOS DA INSPEÇÃO TÉCNICA

Emissão de Laudo de inspeção técnica das Instalações Elétricas de AT, BT, Iluminação do Campo de Futebol, Iluminação de Emergência, Telefonia e SPDA da Arena do Joinville F.C. em Joinville, SC.

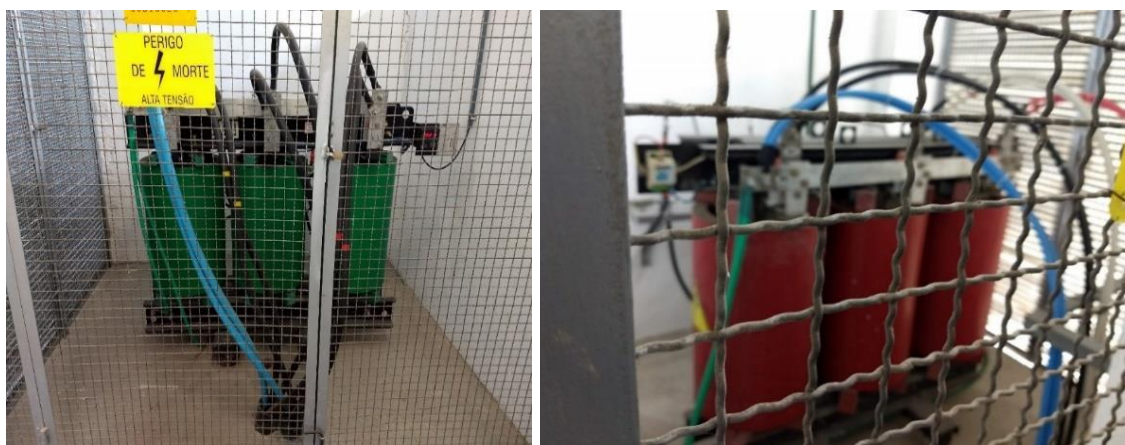
Foto 6 – Transformadores 1e 2 a seco de 300 kVA e 500 kVA – 01/11/2020

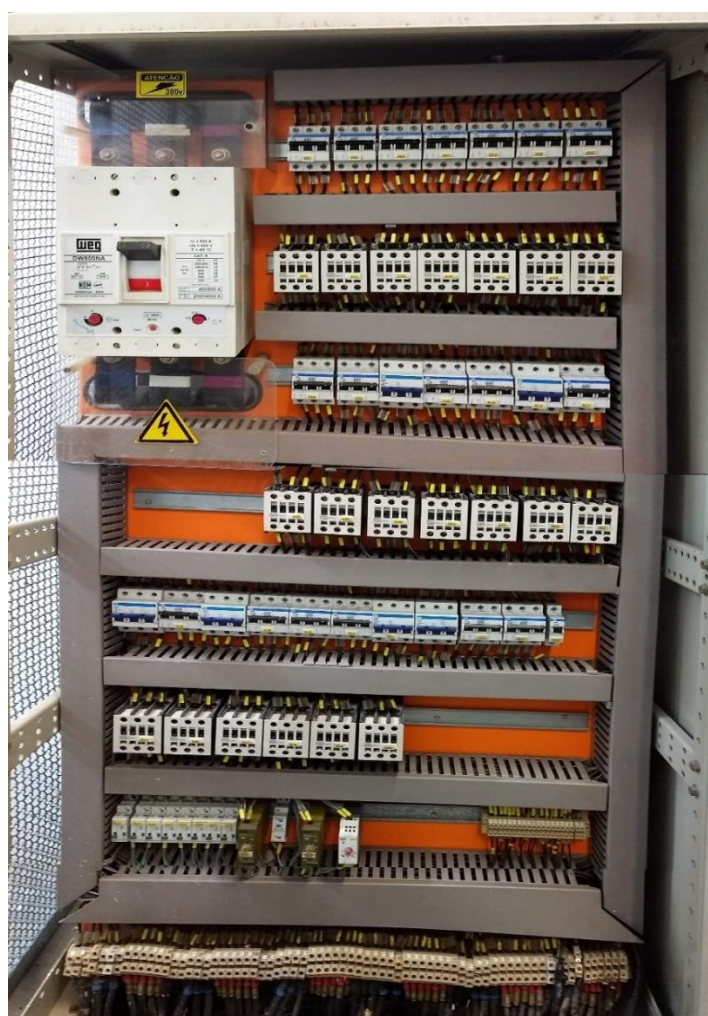
Foto 9 –QGBT 2 na Subestação – 01/12/2020

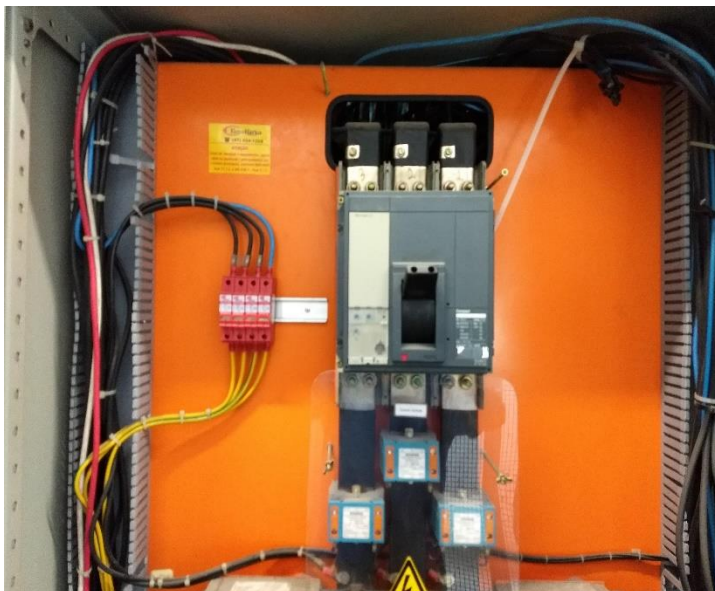
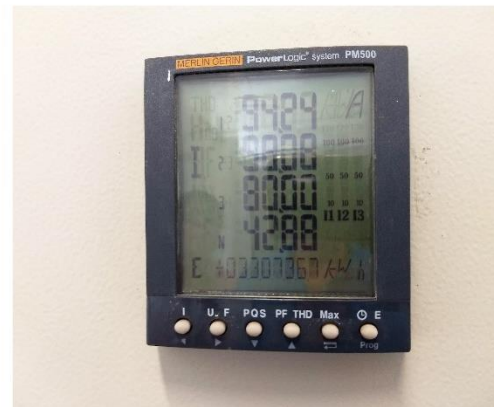
Foto 10 - Disjuntor Geral de 800 A e Medidor Digital de Grandezas Elétricas QGBT 1 – 01/12/2020

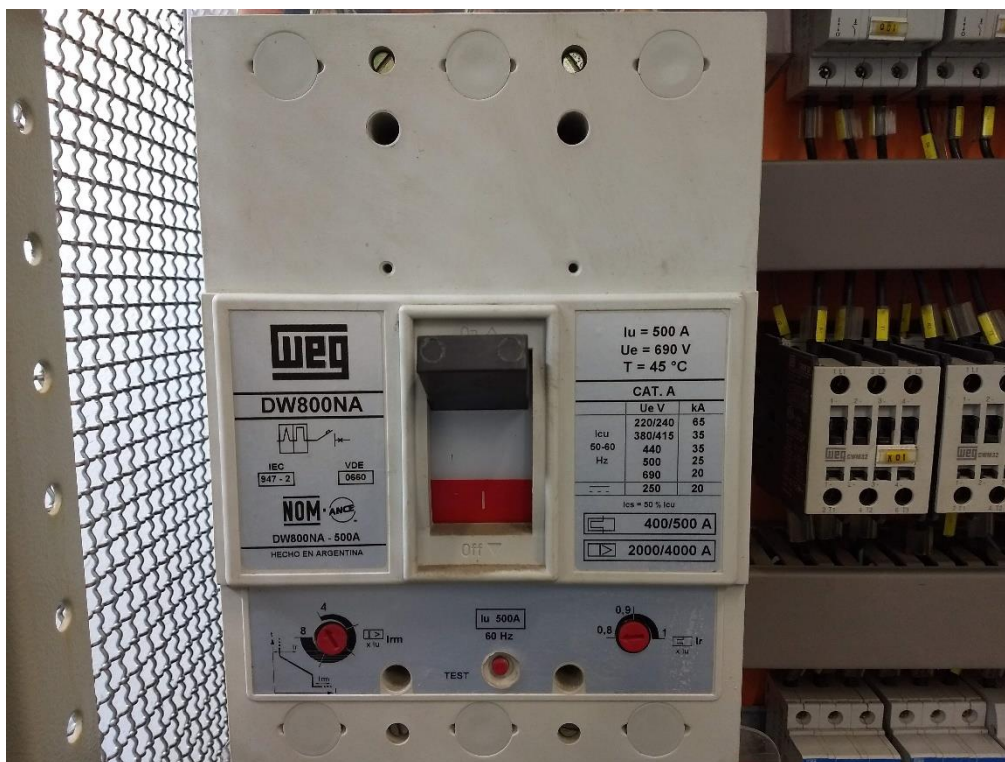
Foto 11 - Disjuntor Geral, de 500 A e contadores de iluminação no QGBT 2 da Subestação – 01/12/2020

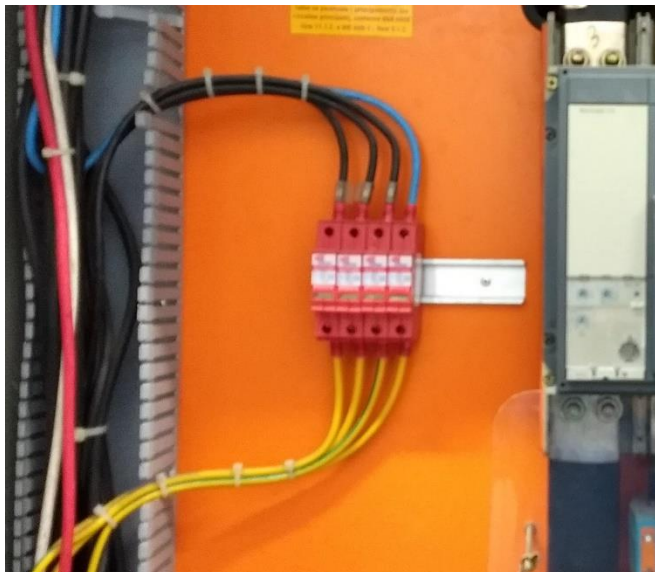
**Foto 20 – Dispositivo DPS no Quadro Geral N° 2 na Subestação
01/12/2020**

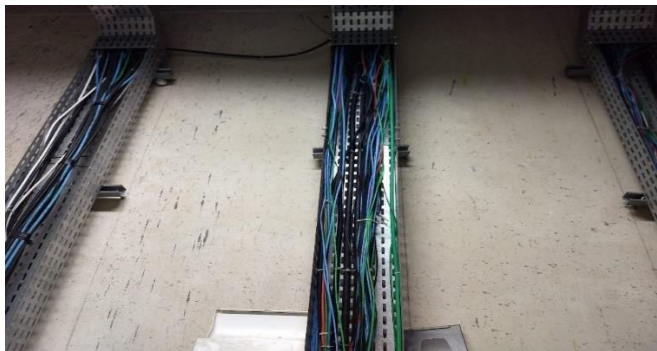
Em algumas Salas de Painéis há eletrocalhas sem a devida tampa de cobertura.

Foto 21 – Eletrocalhas no interior de uma Sala de Painéis – 01/12/2020

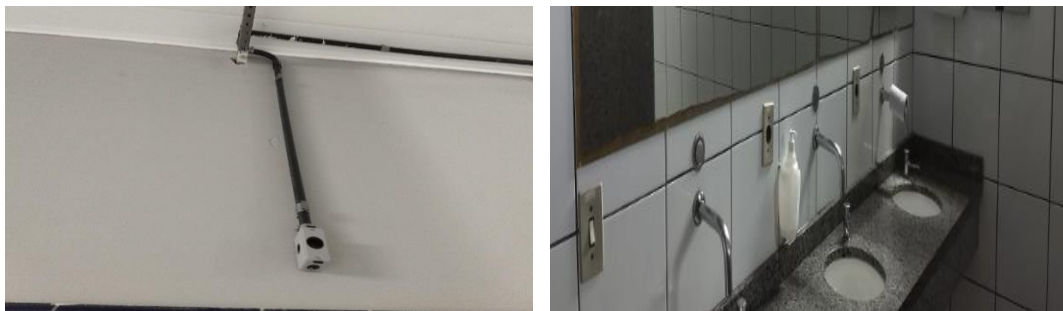
Há vários tipos de tomadas nos diversos pontos da instalação. Nas áreas mais antigas permanecem as tomadas bipolares. Nas partes novas ou reformadas foram instaladas tomadas tipo padrão brasileiro (F+N+T).

Foto 22 – Tomadas aparentes e embutidas – 01/12/2020

A médio prazo deverá ser elaborado um plano para substituição das tomadas antigas.

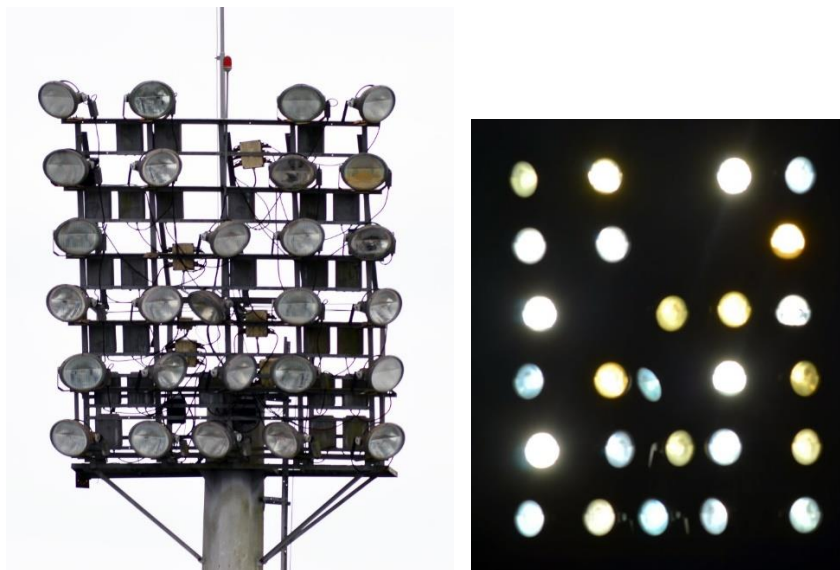
Foto 30 - Gaiolas com 27 Projetores da Torre T1 - 01/12/2020

Na Torre T1 falta um projetor (está com 27) e tem uma lâmpada queimada. Na Torre T2 são quatro lâmpadas queimadas. Alguns projetores estão com o sistema óptico comprometido tanto nos vidros de proteção por sujeira e trincas, como também nos refletores internos.

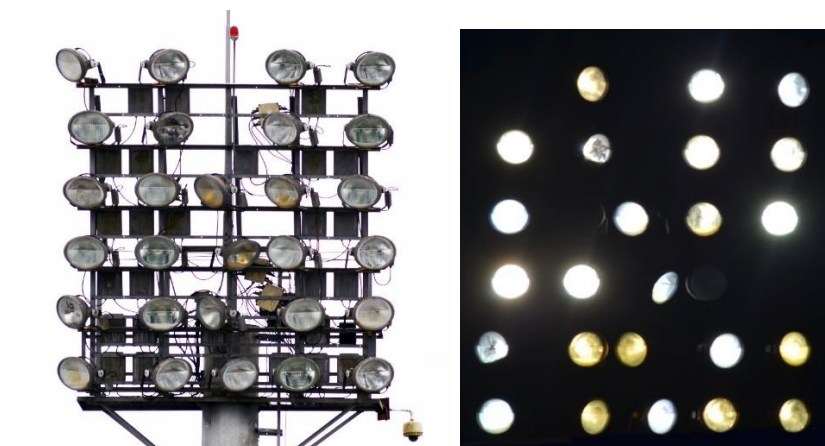
Foto 31 - Gaiolas com 28 Projetores da Torre T2 - 01/12/2020

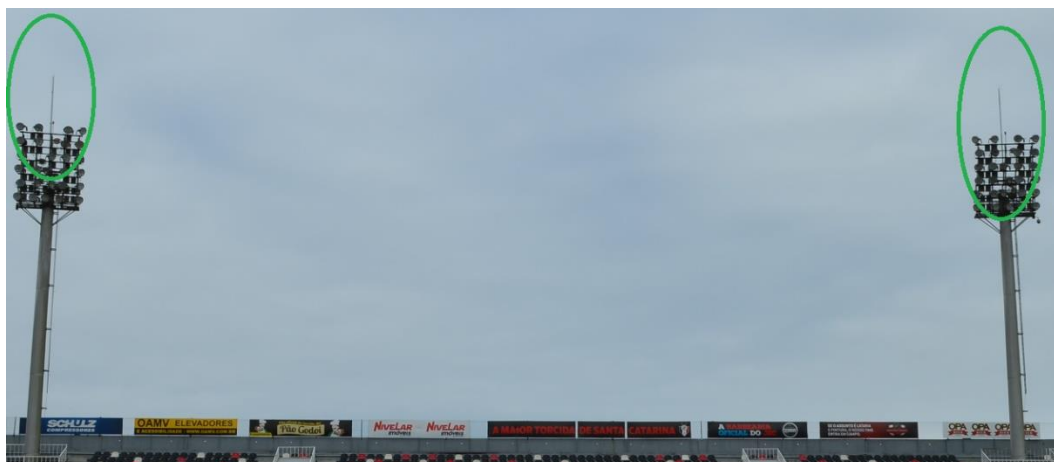
Foto 39 – Para-raios Franklin na Torre 1 - 01/12/2020

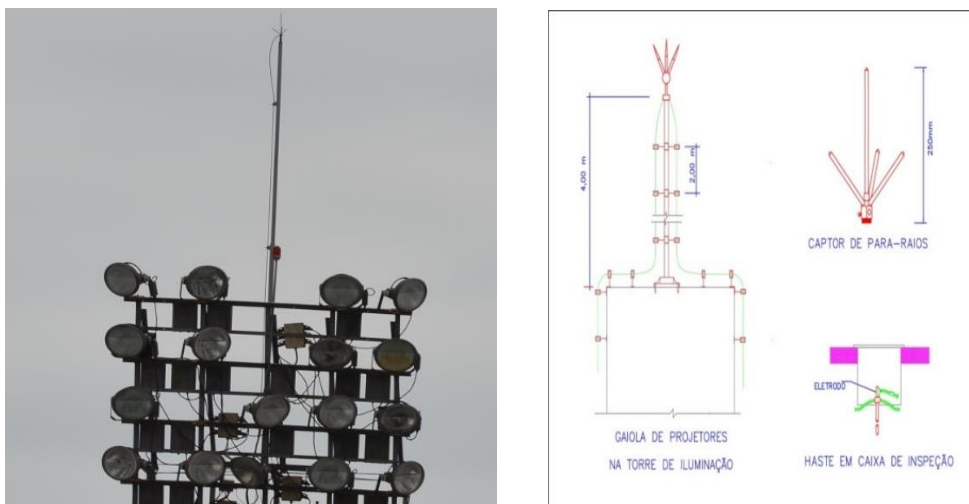
Foto 40 – Para-raios Franklin na Torre 1-01/12/2020

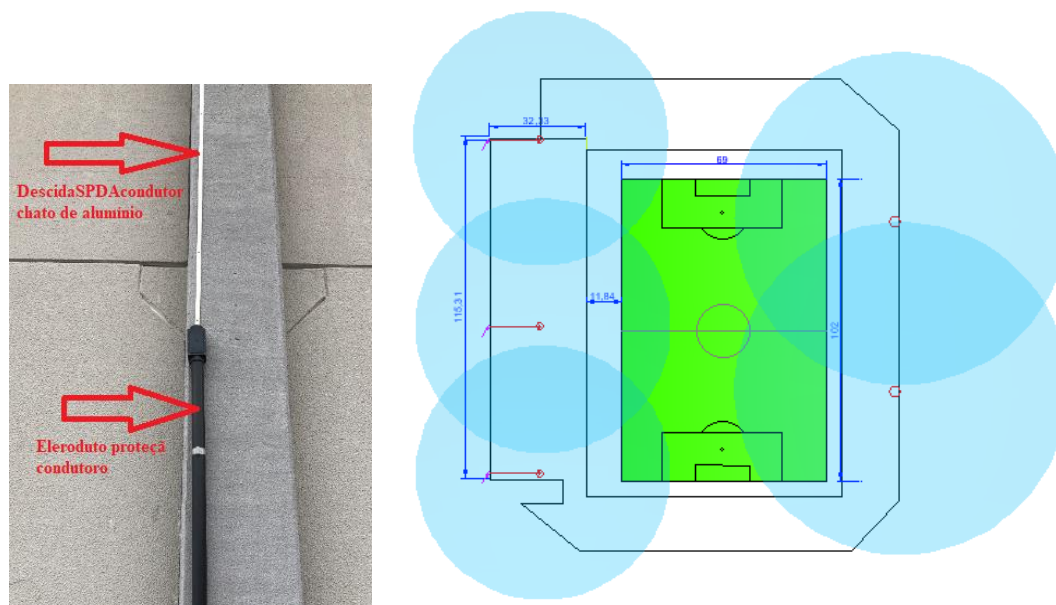
Foto 41 – Descida condutor do SPDA e planta de área proteção da Arquibancada Coberta - Para-raios Faraday - 01/12/2020
