**PRODUTO 02:
MODELAGEM DE
ARQUITETURA,
ENGENHARIA E AMBIENTAL**

INVENTÁRIO DAS CONDIÇÕES EXISTENTES

Procedimento de Manifestação de Interesse
(PMI) nº 004/2023

Outubro de 2024

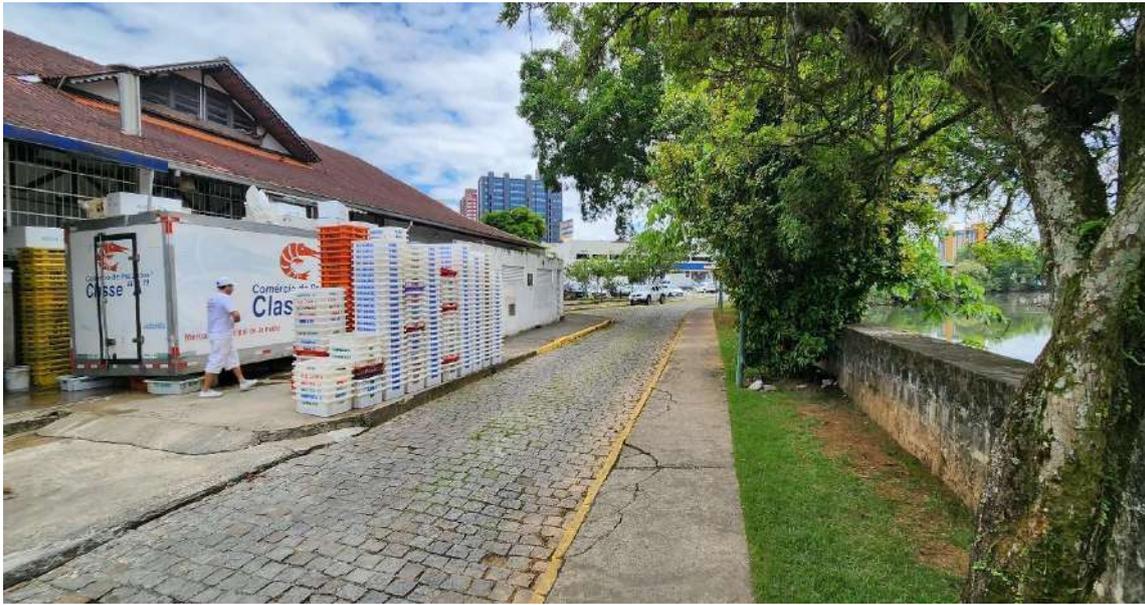
Em vistoria ao MERCADO MUNICIPAL, não foram observados danos às estruturas de fundação da edificação. Algumas trincas de piso foram observadas (que podem estar vinculadas a um carreamento de solo), porém visualmente não é possível observar danos maiores à estrutura.

Figura 6 - Calçadas com trincas

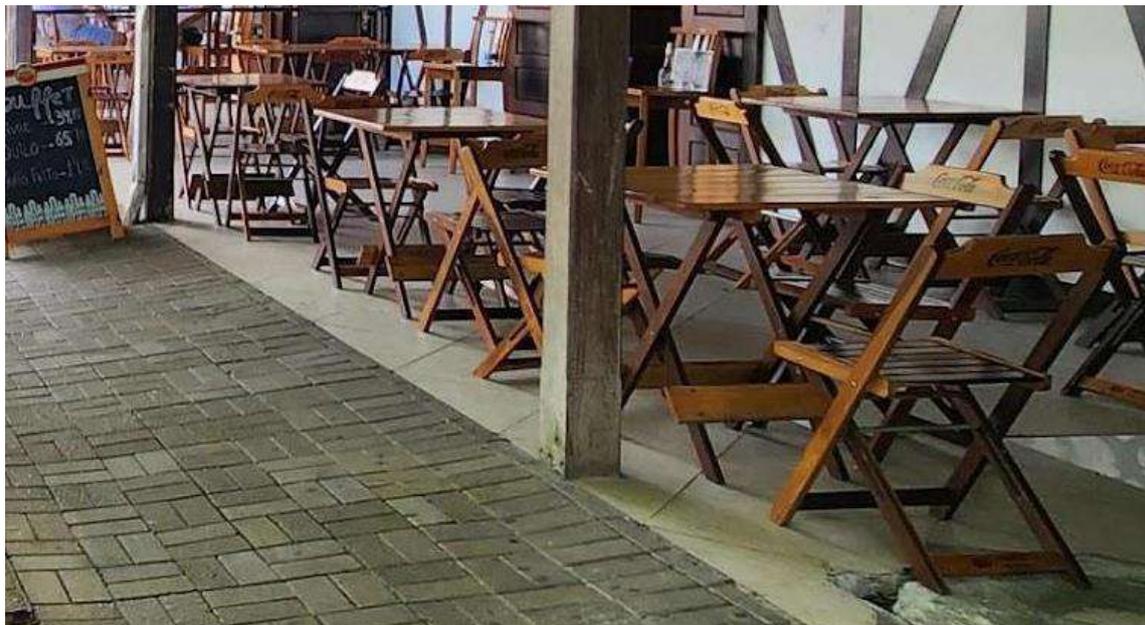
Os pilares de madeira externos apresentam sinais de descolamento na parte inferior, uma indicação de possível infiltração de água ou umidade excessiva. Além disso, observaram-se alguns orifícios nos pilares. Com base na análise visual, acredita-se que esses buracos estejam no revestimento de gesso dos pilares, e não na própria estrutura de madeira, o que indica a necessidade de reparo ou substituição do revestimento.

Figura 7 – Pilares externos

- Os pilares de madeira apresentam sinais de infiltração de água ou umidade excessiva; é preciso identificar a fonte da umidade e tomar medidas para eliminá-la, como impermeabilização ou substituição de partes danificadas. O sistema de vedação da cobertura é ponto frágil quanto à infiltração de águas pluviais.

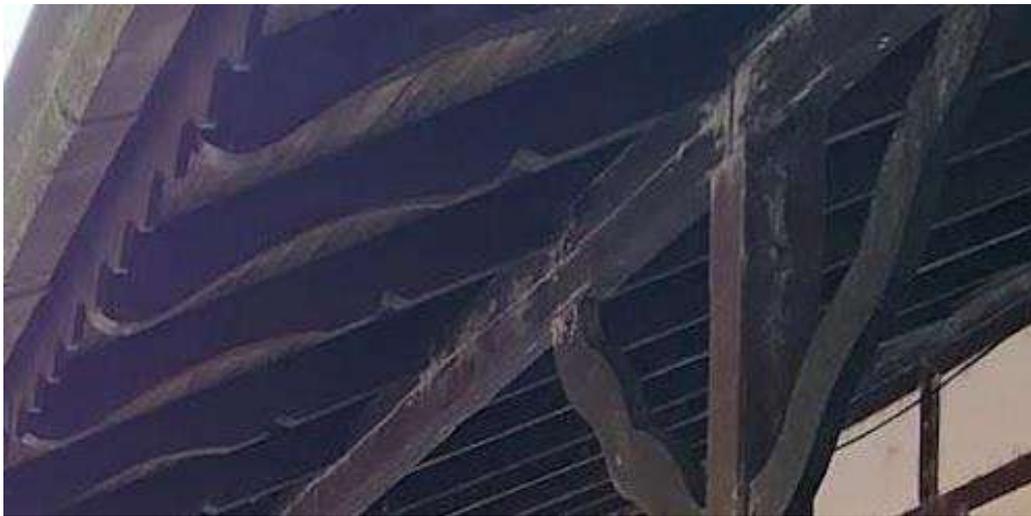
Figura 8 – Manchas na estrutura

- A eflorescência identificada na estrutura do telhado precisa ser tratada por meio de uma limpeza cuidadosa e um tratamento preventivo.
- As manchas brancas devem ser monitoradas e tratadas para evitar que se espalhem ou causem danos adicionais.

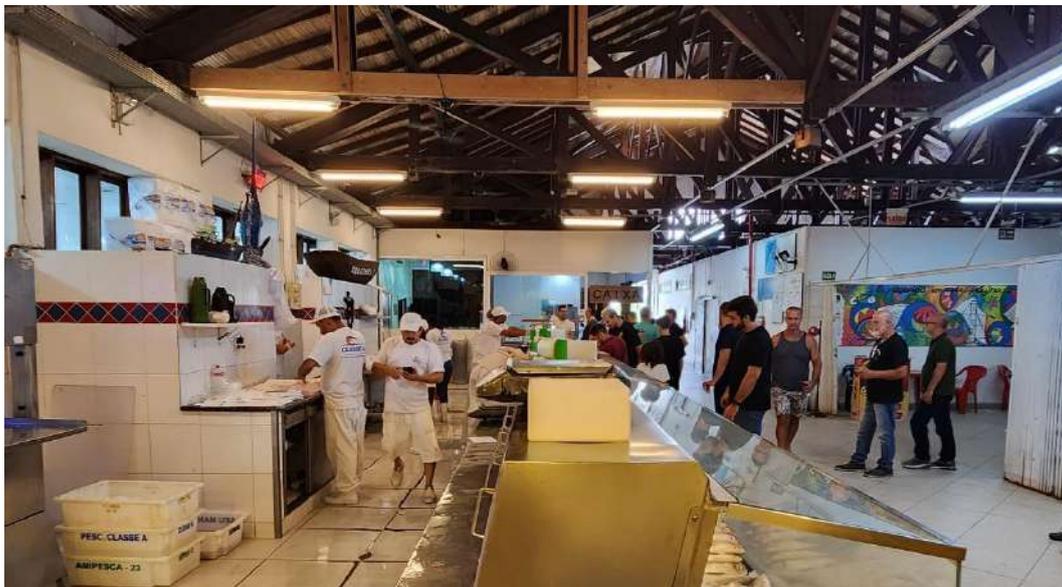
Um fato interessante observado é a presença de madeiras com cores diferentes, o que pode indicar o uso de diferentes tipos de madeira na construção do edifício. Alguns trechos da estrutura foram substituídos recentemente, em função de infiltração de águas pluviais, decorrente de fissuras na cobertura.

Figura 9 – Estrutura com reforço provisório

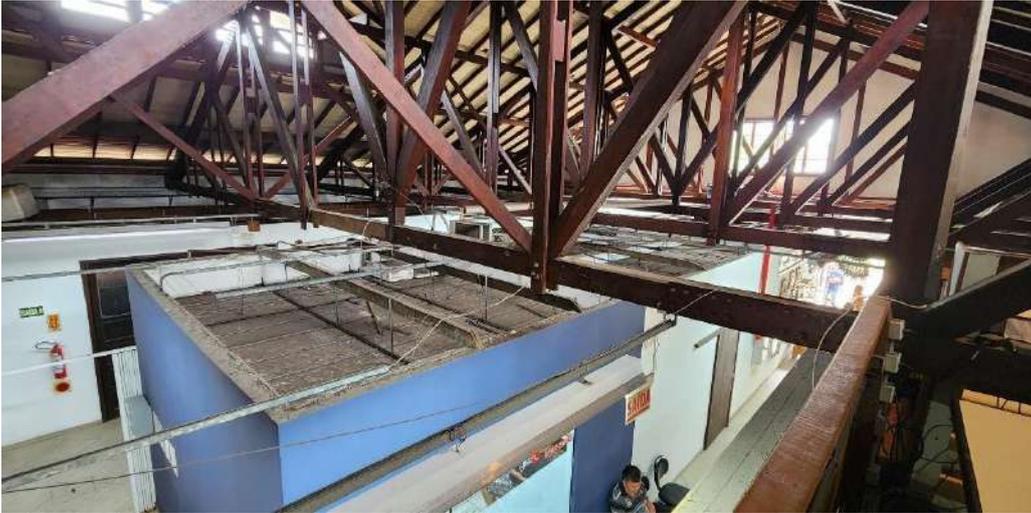
Figura 12 - Cabeamento e fios soltos na estrutura

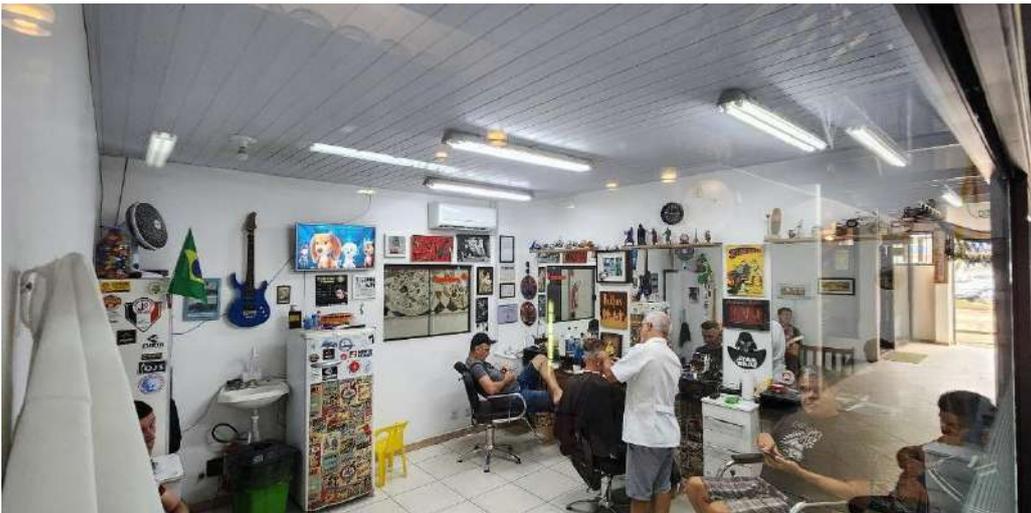
Figura 13 - Fios aparentes

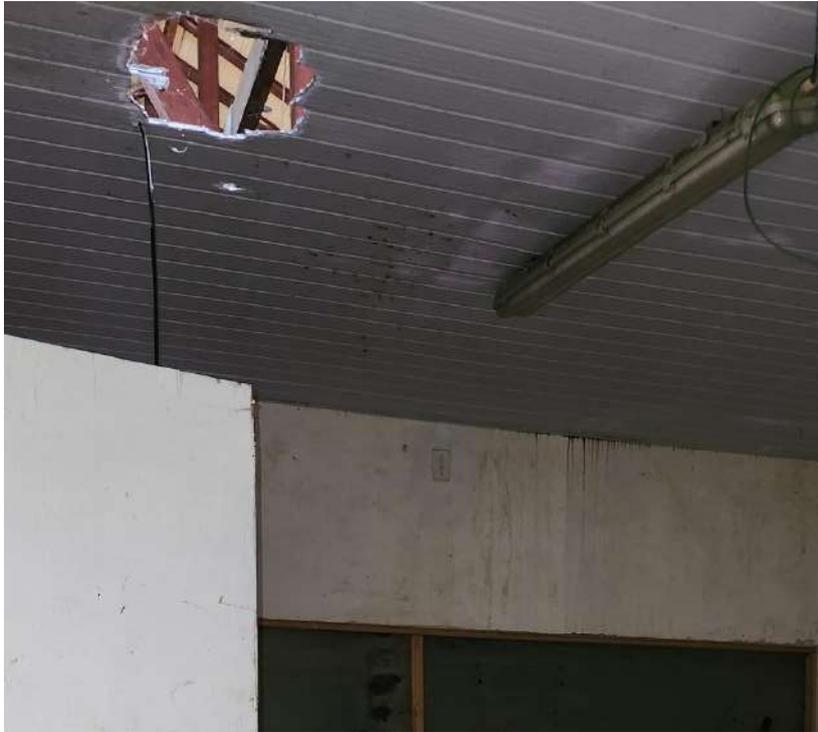
Figura 14 - Fios aparentes e luminária queimada

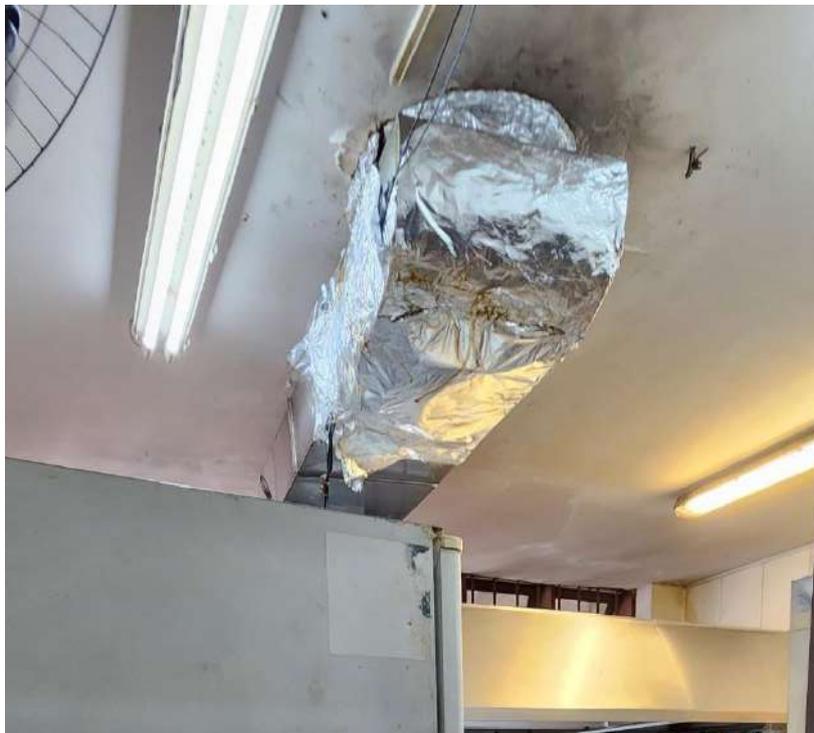
Um problema específico foi detectado em uma das cozinhas, onde o duto de ventilação apresenta danos visíveis. O reparo feito com alumínio é precário e provisório, indicando a necessidade de uma solução mais permanente e segura.

Figura 15 – Duto danificado

- No caso da cozinha onde o duto de ventilação apresenta danos visíveis, a solução passa pela substituição do reparo precário feito com alumínio por uma solução mais permanente e segura ou pela troca e instalação de um novo aparelho;

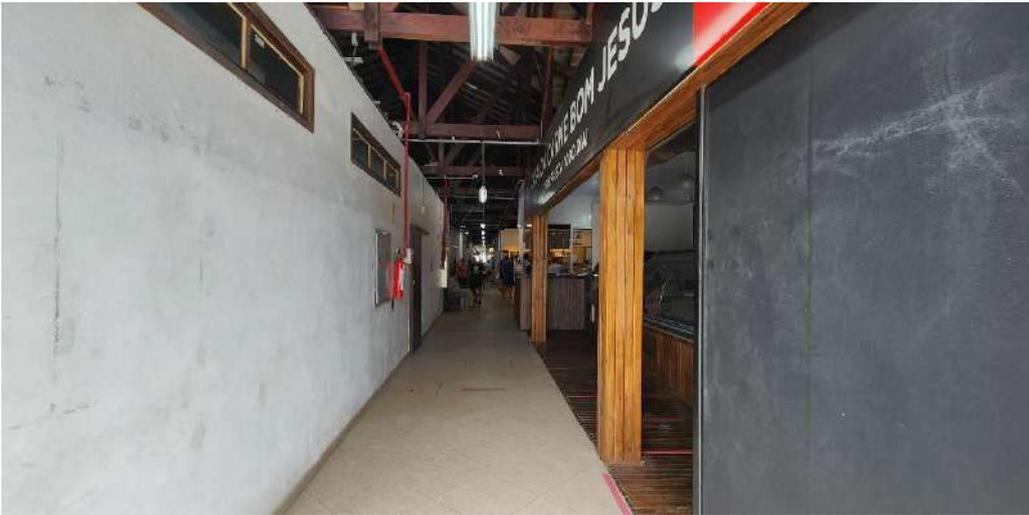
O corredor do mezanino, de largura reduzida, é mais estreito do que o exigido pela legislação. Os corredores do térreo também são estreitos e ainda são ocupados por itens dos comerciantes. Além disso, os modelos de porta adotados, tanto no mezanino quanto no térreo, não são adequados para utilização em rotas de fuga.

Figura 18 - Circulação estreita

- Ampliação da largura do corredor do mezanino para facilitar a evacuação em caso de emergências;
- Substituição das portas existentes por portas corta-fogo em todas as rotas de fuga;

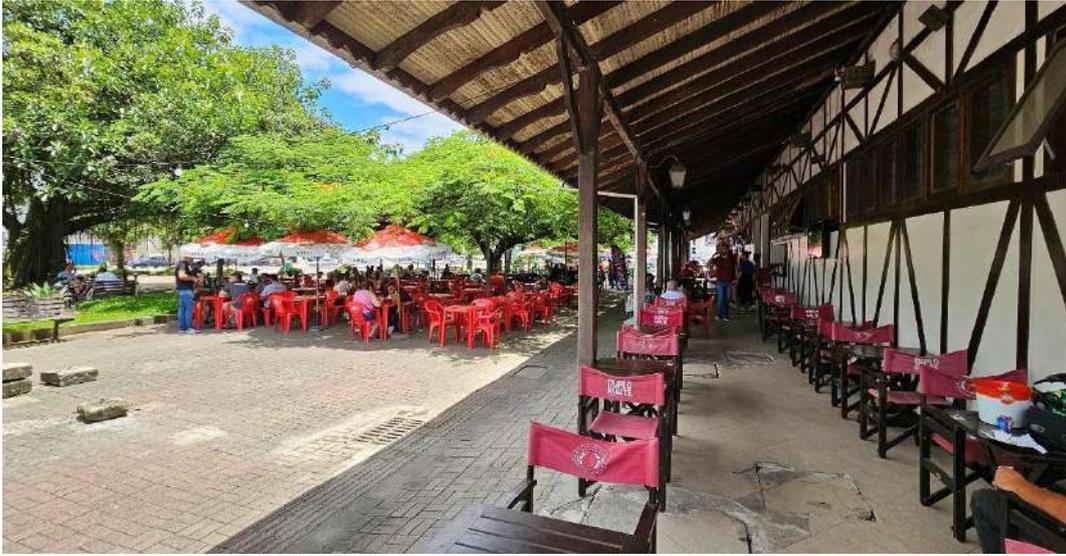
Figura 19 - Umidade no forro da cobertura

- Na eventual não substituição integral do telhamento cerâmico, considerar o uso de produtos de vedação ou impermeabilizantes específicos para telhados, que podem ser aplicados nas telhas para aumentar sua resistência à água e minimizar o risco de infiltrações.

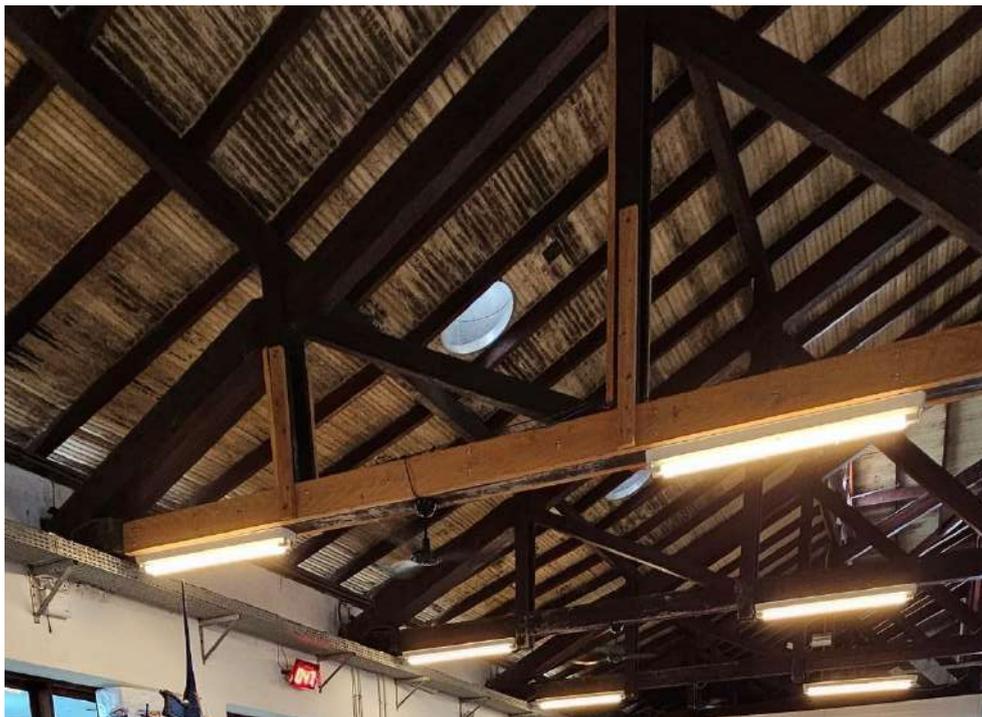
Figura 20 - Umidade

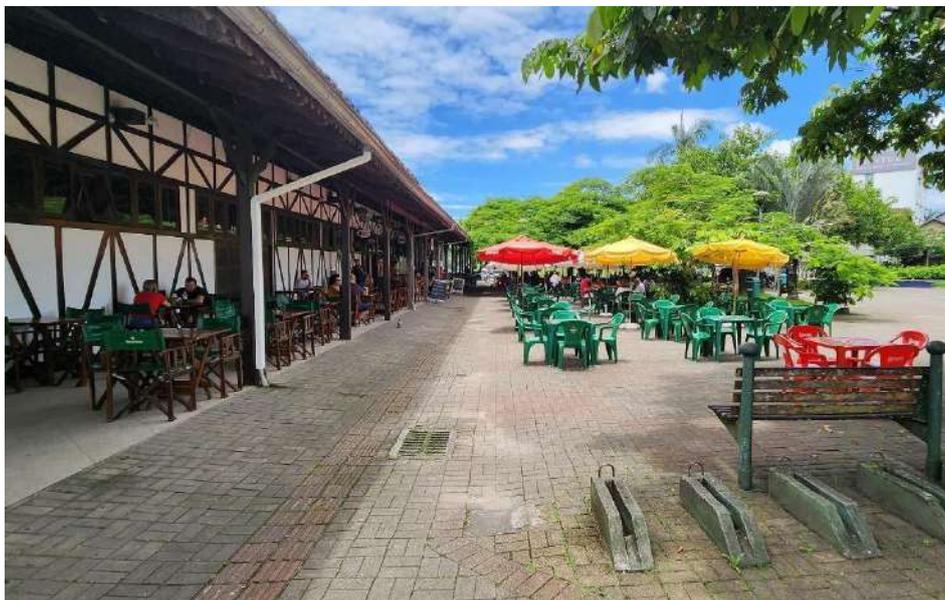
Figura 21 - Caimento insuficiente para o bueiro

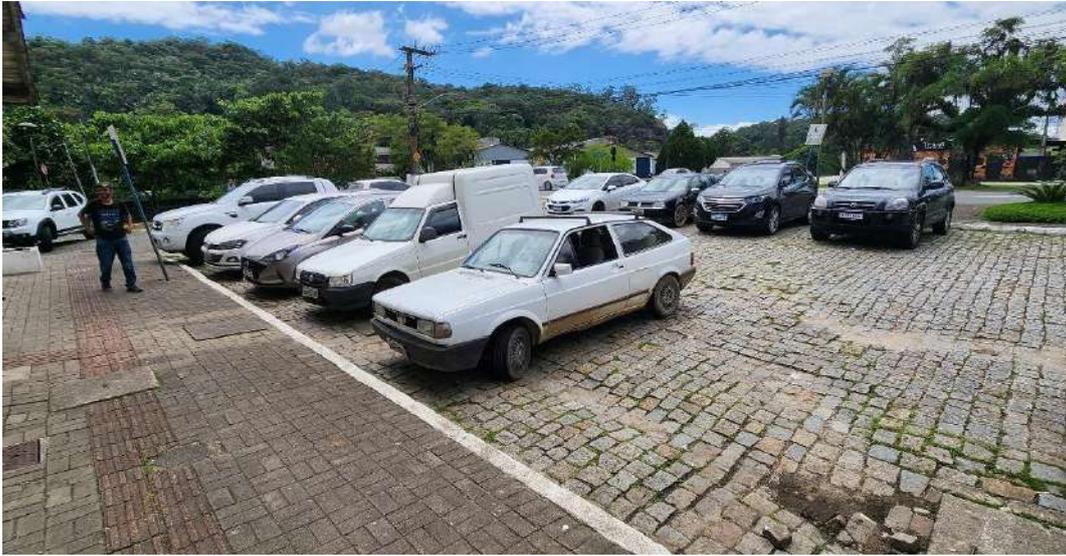
Figura 22 - Paralelepípedos faltantes ou irregulares - Estacionamento

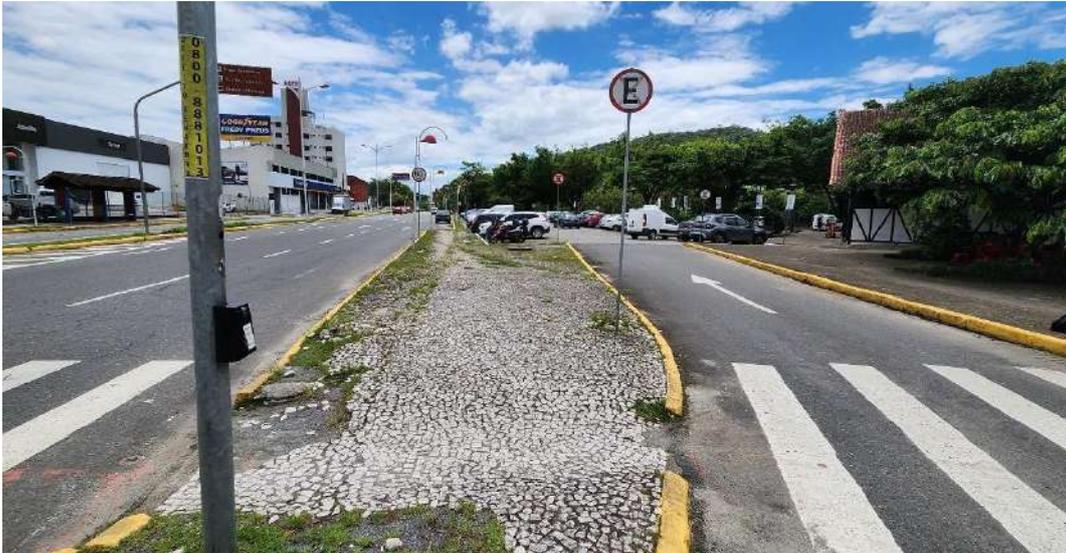
Figura 23 - Paralelepípedos faltantes ou irregulares - entorno

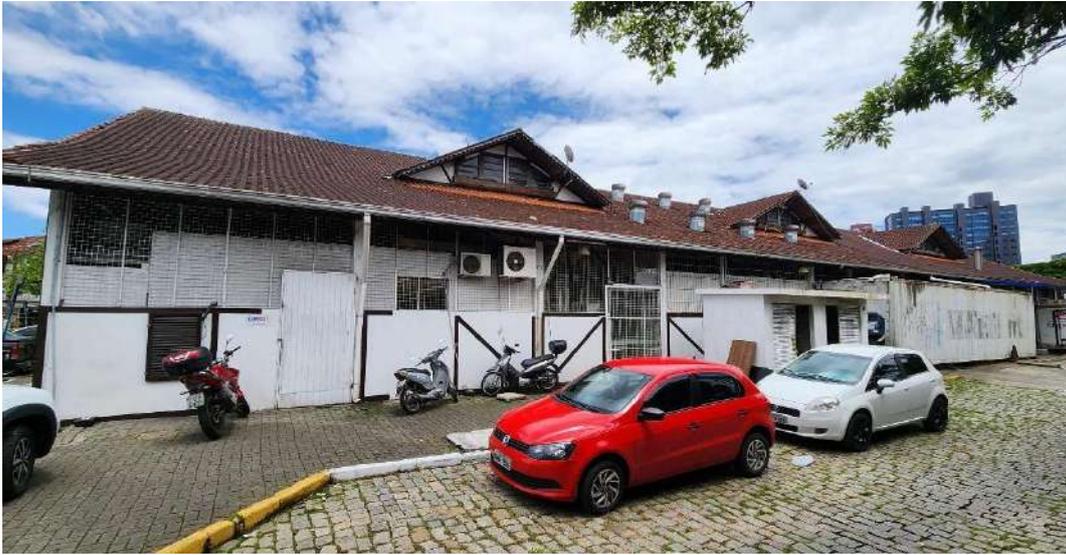
Figura 24 - Meio-fio irregular e fachada posterior com elementos provisórios

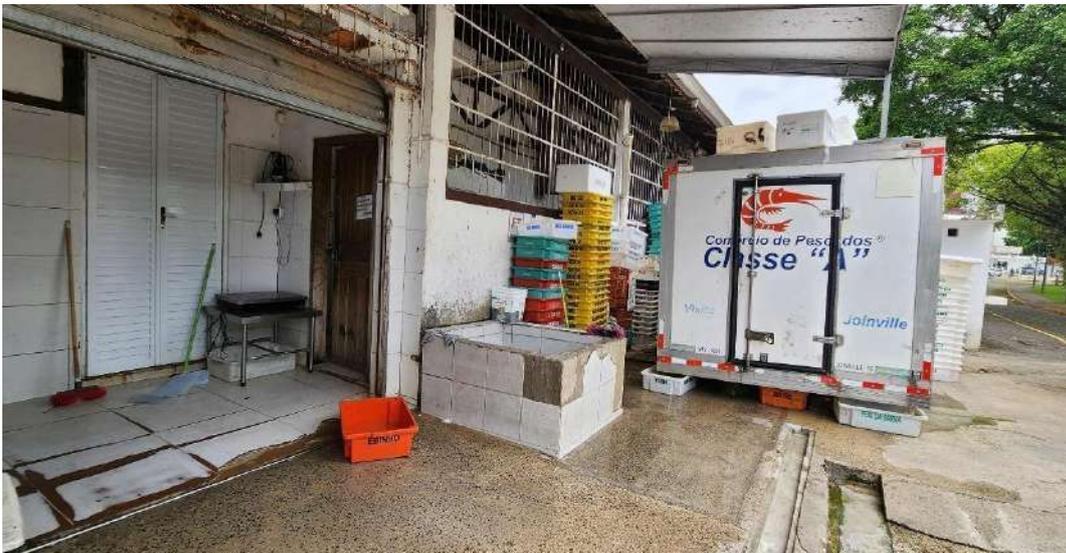
De modo geral, as esquadrias do mercado apresentam problemas relacionados à falta de manutenção adequada, tais como corrosão, ausência de vidros e dificuldade de abertura.

Figura 25 - Esquadrias e fechamentos oxidados; Pisos irregulares

- Realizar a manutenção das esquadrias, tratando a corrosão, substituindo vidros ausentes e ajustando para garantir a abertura adequada;
- Realizar uma revitalização da fachada do mercado, considerando a identidade da cidade e propondo soluções para os fechamentos improvisados; deverá ser considerado a fachada ativa em principalmente na fachada frontal (praça) quanto na fachada posterior (rio).

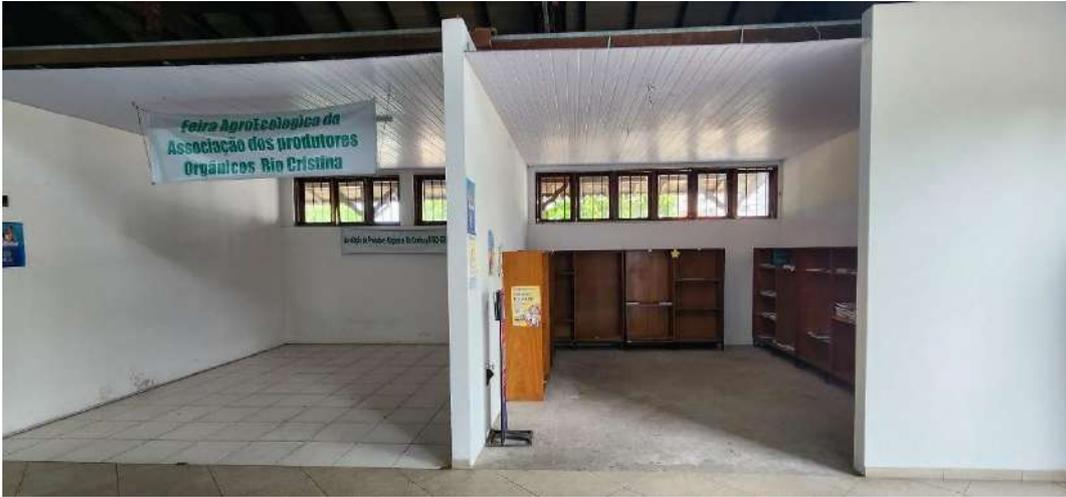
Figura 26 - Pisos irregulares

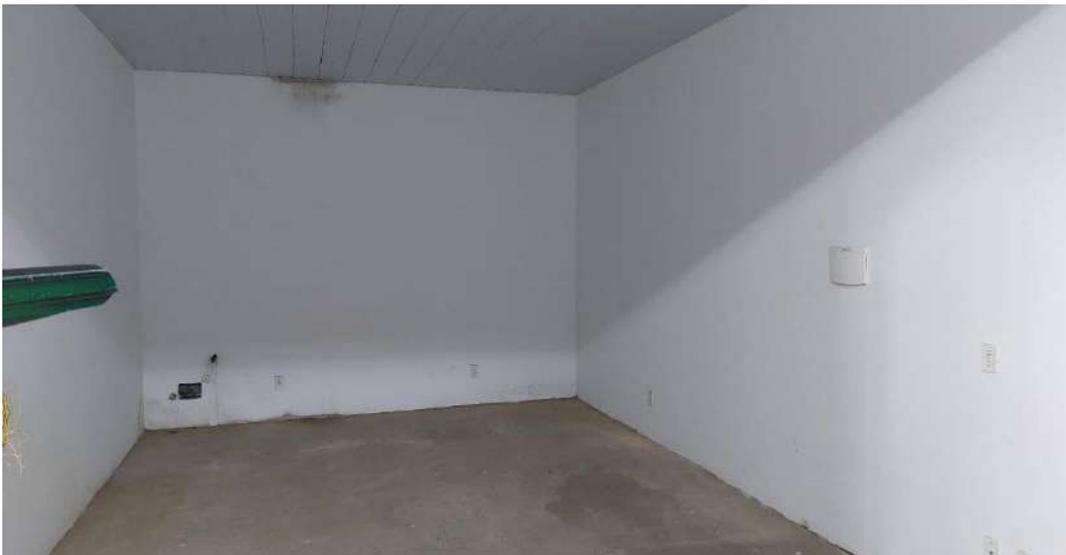
Figura 27 - Box com infiltração e apenas contrapiso

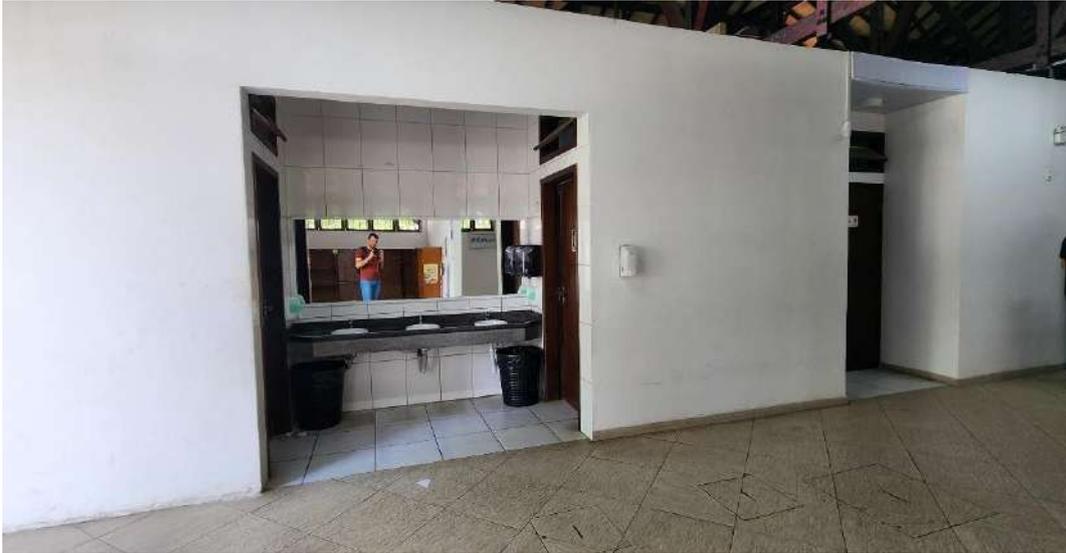
Figura 28 - Pisos irregulares

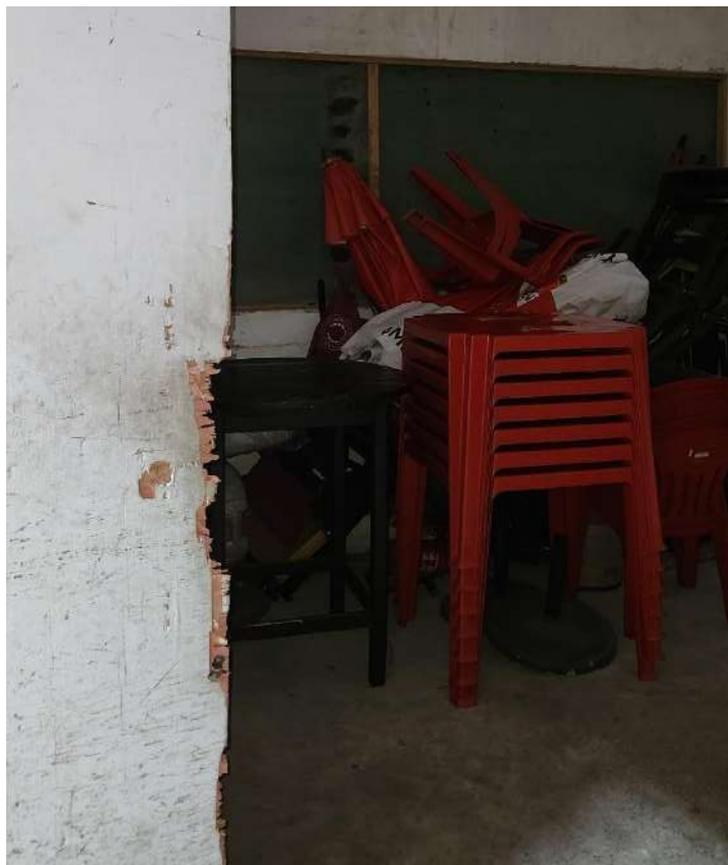
Figura 29 - Alvenaria aparente

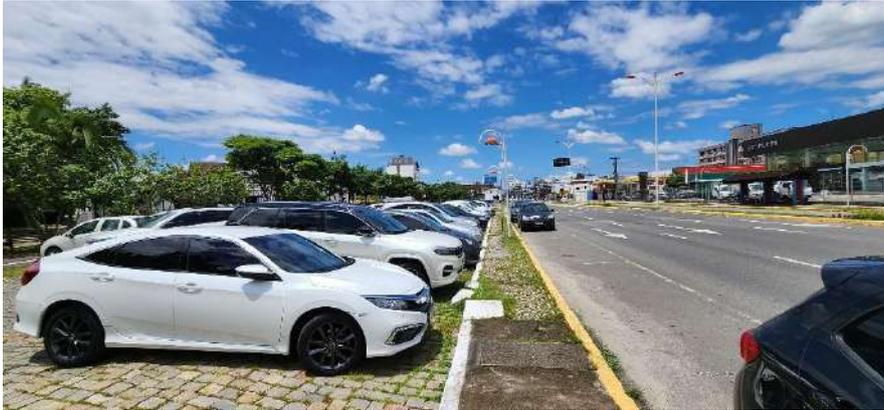
Figura 32 - Estacionamento com paralelepípedos irregulares e sem demarcação de vagas

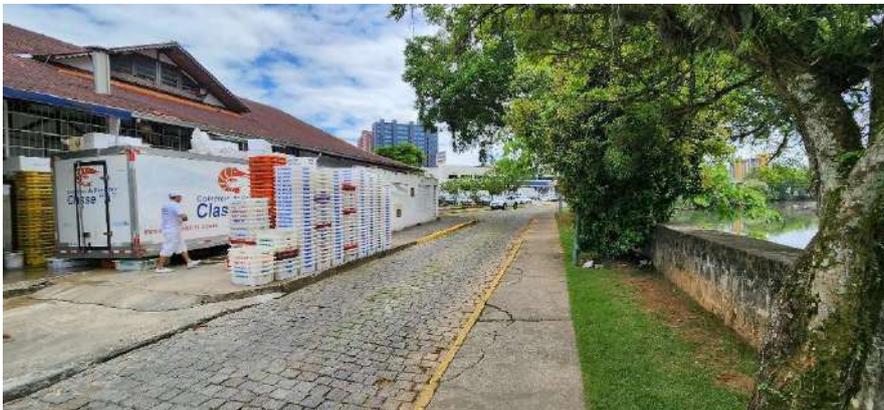
Figura 33 - Vista para o rio não aproveitada
