CONCESSÃO PARA A REFORMA, OPERAÇÃO, MANUTENÇÃO E EXPLORAÇÃO DO MERCADO MUNICIPAL
“GERMANO KURT FREISSLER”

ANEXO IV – MEMORIAL DESCRITIVO

CAPÍTULO I – INVENTÁRIO DAS CONDIÇÕES EXISTENTES

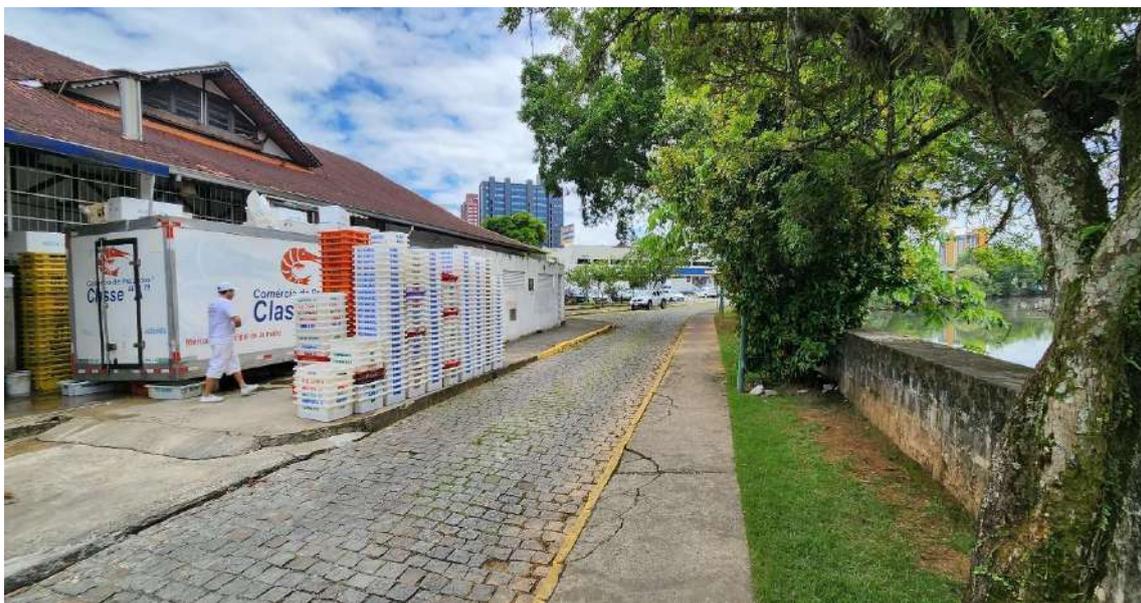
Em vistoria ao Mercado Municipal, não foram observados danos às estruturas de fundação da edificação. Algumas trincas de piso foram observadas (que podem estar vinculadas a um carreamento de solo), porém visualmente não é possível observar danos maiores à estrutura.

Figura 6 - Calçadas com trincas

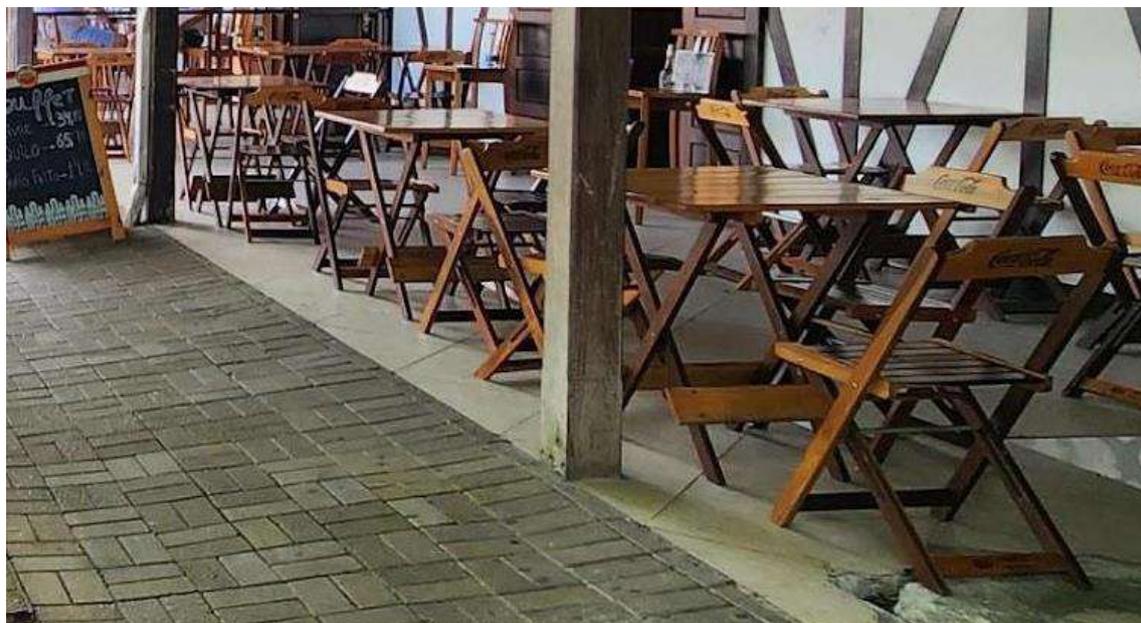
Os pilares de madeira externos apresentam sinais de descolamento na parte inferior, uma indicação de possível infiltração de água ou umidade excessiva. Além disso, observaram-se alguns orifícios nos pilares. Com base na análise visual, acredita-se que esses buracos estejam no revestimento de gesso dos pilares, e não na própria estrutura de madeira, o que indica a necessidade de reparo ou substituição do revestimento.

Figura 7 – Pilares externos

- Os pilares de madeira apresentam sinais de infiltração de água ou umidade excessiva; é preciso identificar a fonte da umidade e tomar medidas para eliminá-la, como impermeabilização ou substituição de partes danificadas. O sistema de vedação da cobertura é ponto frágil quanto à infiltração de águas pluviais.

- Os orifícios no revestimento de gesso dos pilares devem ser reparados ou o revestimento substituído para evitar futuros problemas estruturais.
- As variações de cor na madeira, que podem indicar uso de diferentes tipos de madeira ou substituições de partes da estrutura ao longo do tempo, devem ser consideradas nas futuras manutenções ou reparos.

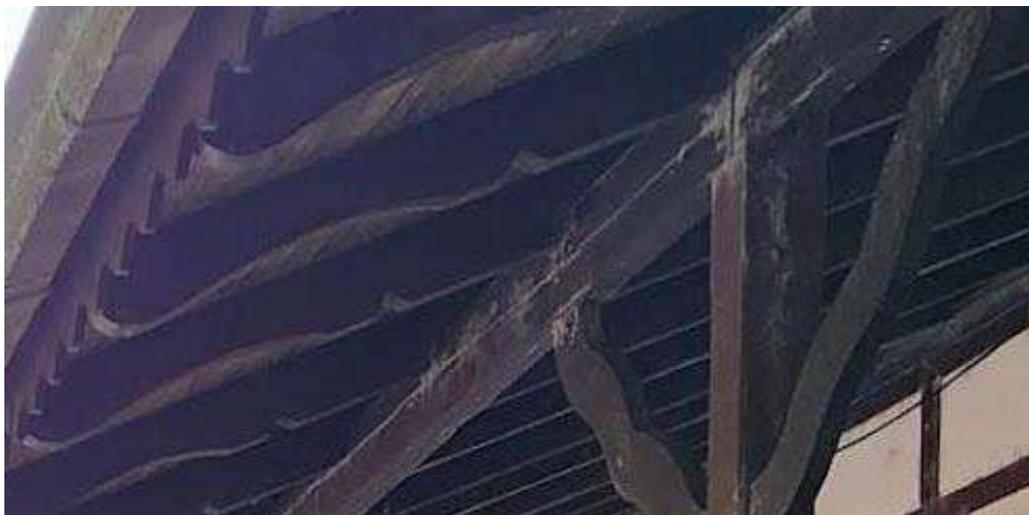
integralmente de madeira, apresenta sinais comuns de envelhecimento, como a presença de manchas brancas, um sintoma comum de eflorescência.

Figura 8 – Manchas na estrutura

- A eflorescência identificada na estrutura do telhado precisa ser tratada por meio de uma limpeza cuidadosa e um tratamento preventivo.
- As manchas brancas devem ser monitoradas e tratadas para evitar que se espalhem ou causem danos adicionais.

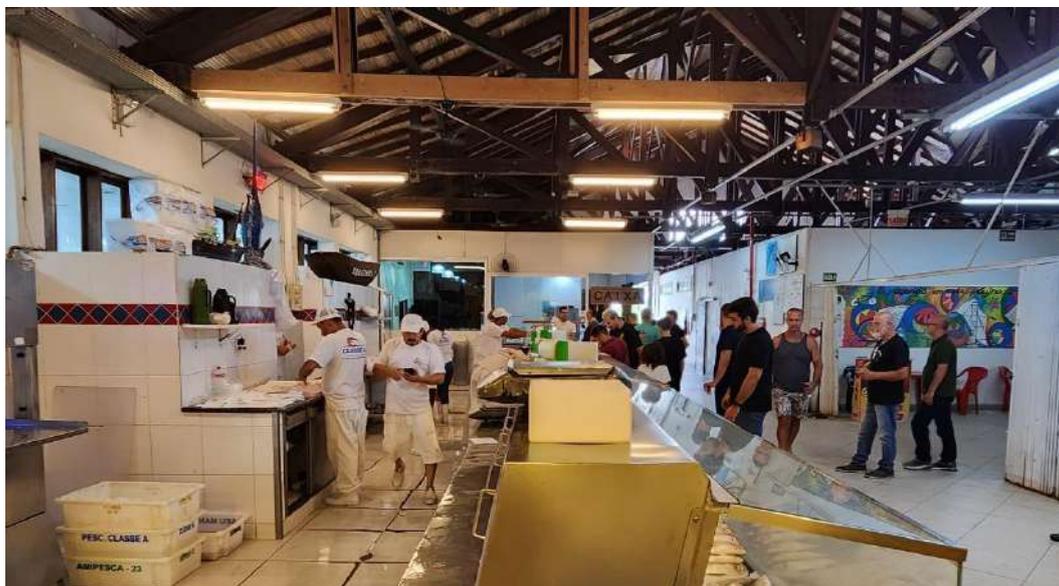
Um segmento específico da estrutura, localizado acima da área da peixaria, também apresenta sinais de envelhecimento e está sendo reforçado com uma estrutura provisória.

Figura 9 – Estrutura com reforço provisório

- O segmento da estrutura acima da área da peixaria precisa de reforço; a estrutura provisória existente deve ser substituída por uma solução permanente, como reforço da madeira existente ou substituição de peças danificadas.

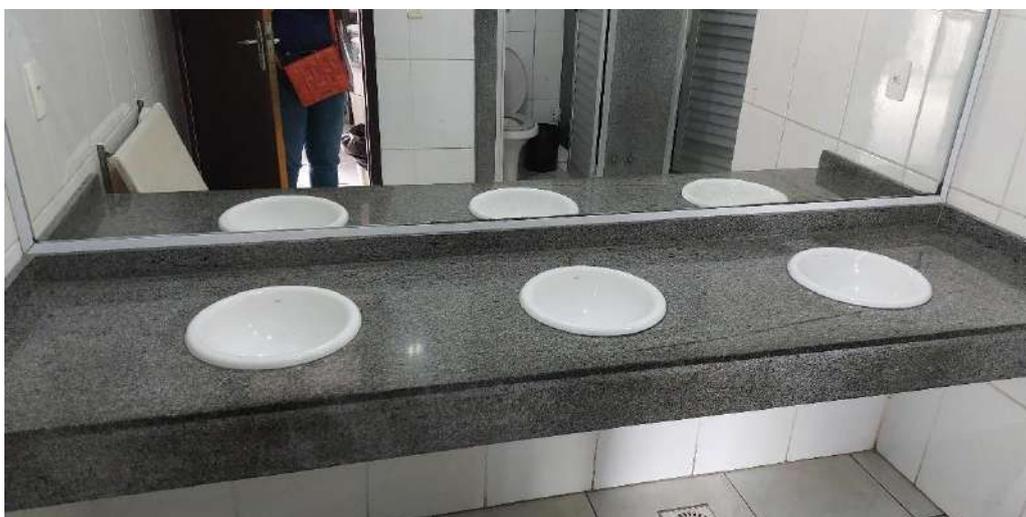
Os banheiros do local apresentam uma condição insatisfatória, faltando componentes essenciais, como torneiras dos lavatórios.

Figura 11 - Lavatório Sanitário

- Reforma completa nos sanitários, garantindo a instalação de componentes essenciais, como torneiras dos lavatórios, e a adequação às normas e exigências legais atuais. A melhoria da conservação desses espaços deve ser uma prioridade;

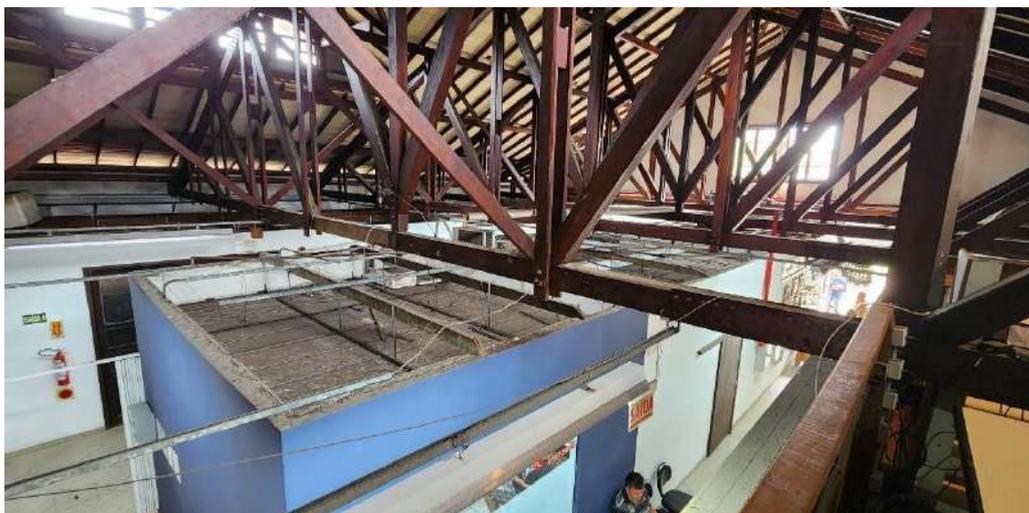
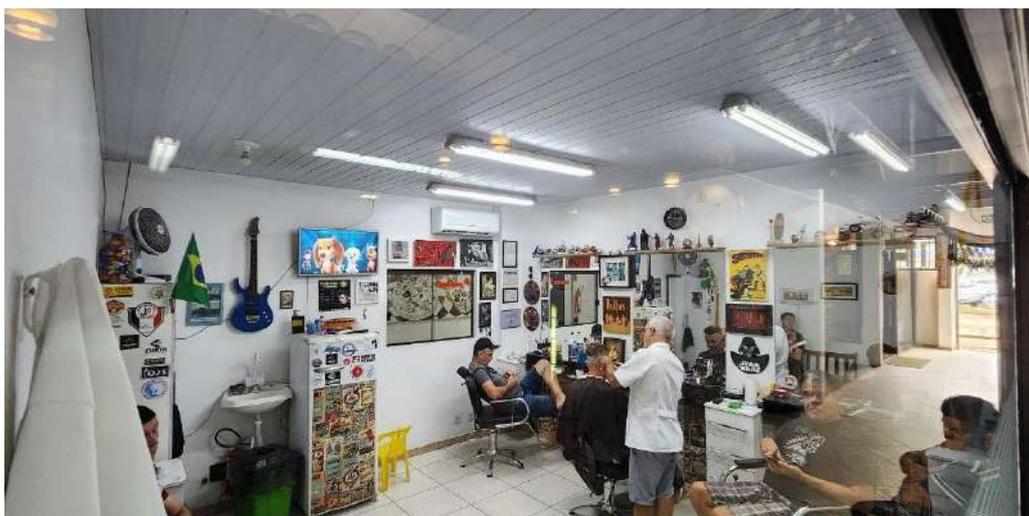
As instalações elétricas percorrem toda a extensão da cobertura, comprometendo a estética do edifício. A disposição aparente e desordenada dos fios, que se estende também à área do mezanino e ao interior dos boxes, não segue um padrão, criando um visual desorganizado e pouco agradável. A central de elétrica, com os medidores individuais dos boxes, localizada fora do edifício e junto a avenida, apresenta fragilidade quanto à exposição, sendo necessária proteção.

Figura 12 - Cabeamento e fios soltos na estrutura

Figura 13 - Fios aparentes

- Quanto às instalações elétricas, é importante realizar um redesenho da disposição dos fios, que devem ser organizados e instalados de maneira a preservar a estética do edifício, evitando a disposição aparente e desordenada atualmente observada, incluindo a área do mezanino e o interior dos boxes;

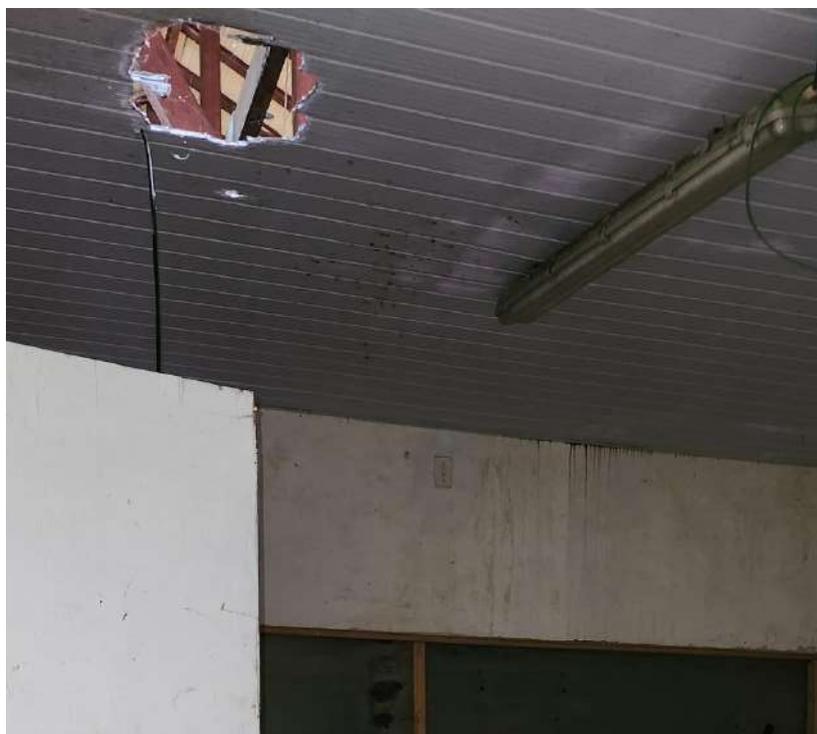
Figura 14 - Fios aparentes e luminária queimada

- Substituição imediata de lâmpadas queimadas ou ausentes;
- Instalação ou substituição de caixa de luz em pontos faltantes ou danificados; e
- Proteção do quadro geral, localizado fora do edifício e sujeito à vandalismo.

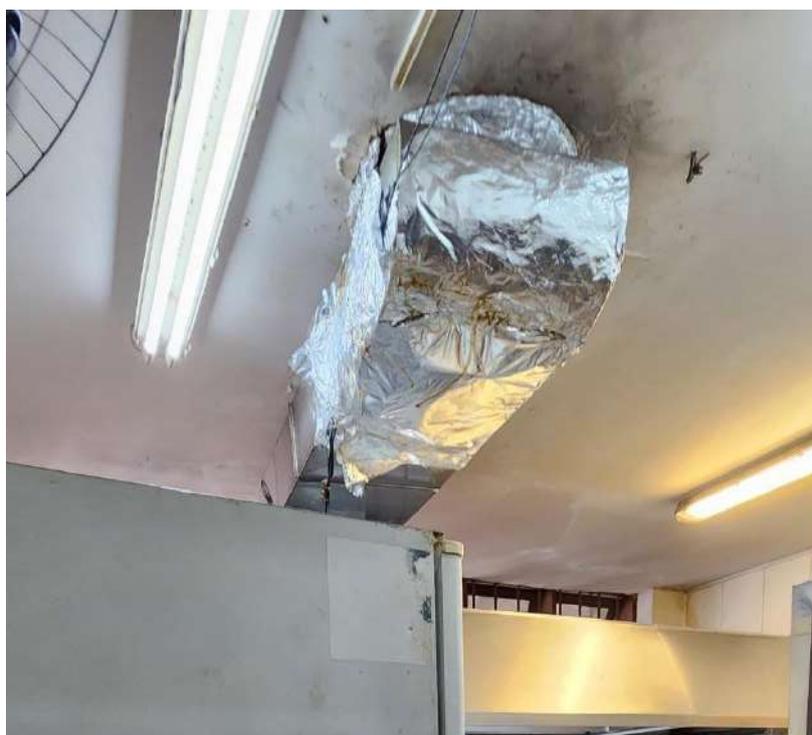
Um problema específico foi detectado em uma das cozinhas, onde o duto de ventilação apresenta danos visíveis. O reparo feito com alumínio é precário e provisório, indicando a necessidade de uma solução mais permanente e segura.

Figura 15 – Duto danificado

- No caso da cozinha onde o duto de ventilação apresenta danos visíveis, a solução passa pela substituição do reparo precário feito com alumínio por uma solução mais permanente e segura ou pela troca e instalação de um novo aparelho;

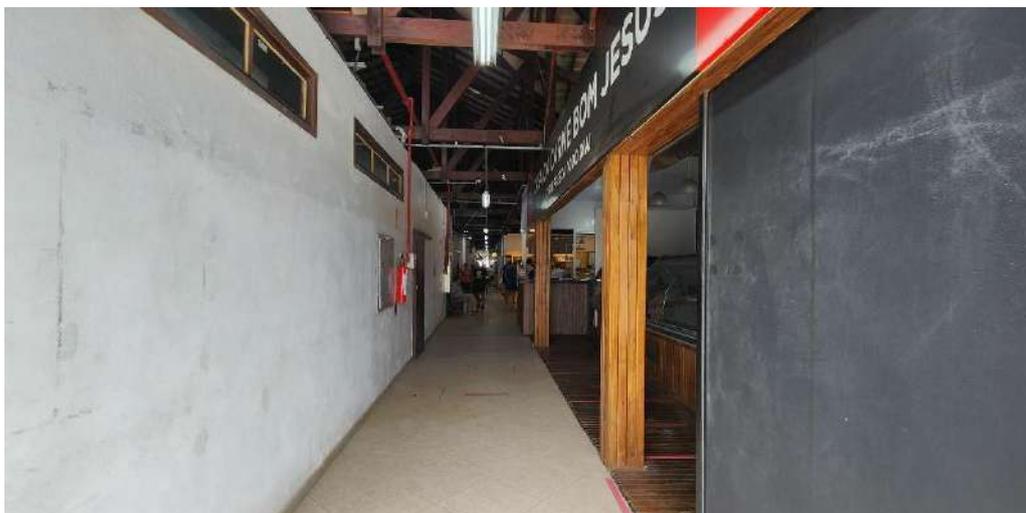
Figura 18 - Circulação estreita

- Ampliação da largura do corredor do mezanino para facilitar a evacuação em caso de emergências;
- Substituição das portas existentes por portas corta-fogo em todas as rotas de fuga;

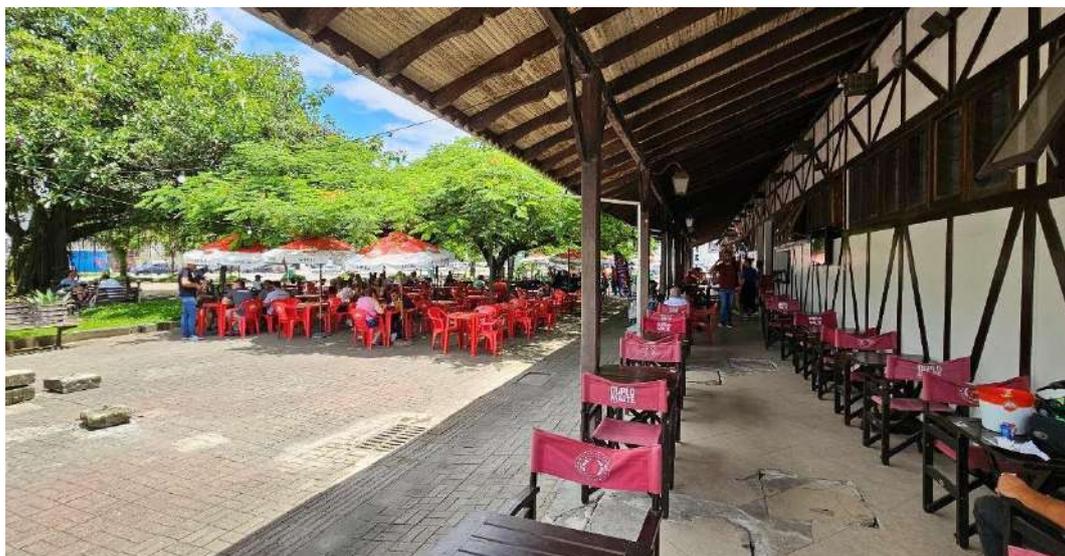
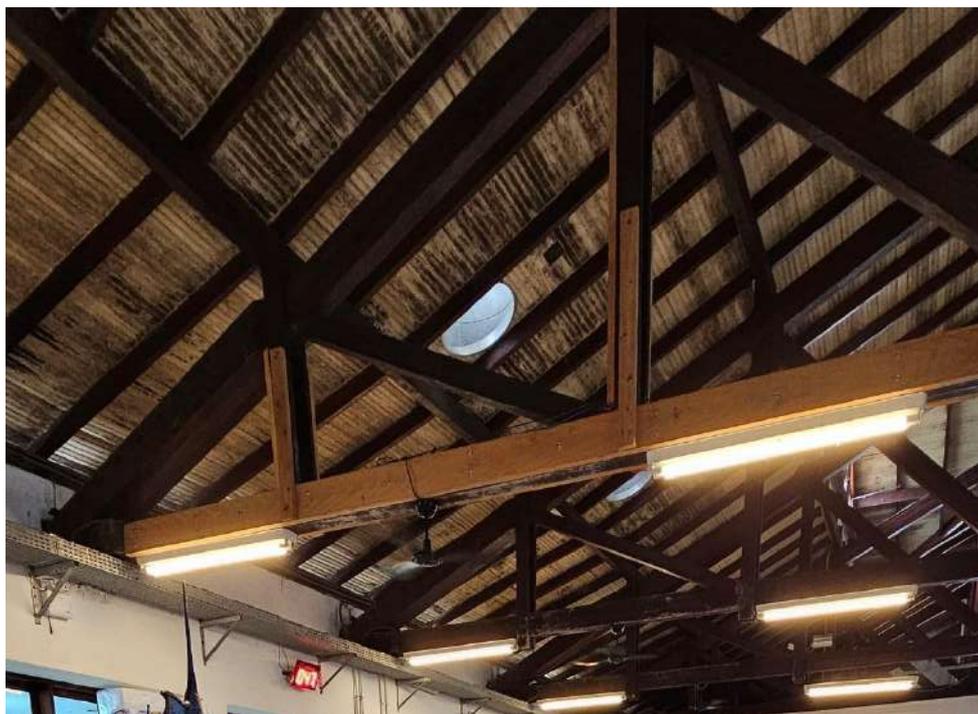
Foi observada infiltração nas paredes, lajes e forros de forma geral.

Figura 19 - Umidade no forro da cobertura

Figura 20 - Umidade

- Substituição do telhamento cerâmico, com adoção de sistema que garanta a estanqueidade e o conforto termoacústico do ambiente interno;
- Substituição do forro da cobertura principal do mercado;
- Readequação, limpeza e manutenção de calhas e coletores;
- Unificação e troca, quando necessário, dos materiais adotados para partes aparentes do sistema de drenagem do telhado;
- Implementação de uma rotina regular de inspeção e limpeza do telhado para evitar o acúmulo de sujeira e detritos nas telhas, que podem levar a danos e infiltrações;
- Instalação de barreiras de proteção ou sistemas de drenagem adicionais, como calhas de chuva, para direcionar a água para longe do prédio, reduzindo o risco de infiltrações; e
- Na eventual não substituição integral do telhamento cerâmico, considerar o uso de produtos de vedação ou impermeabilizantes específicos para telhados, que podem ser

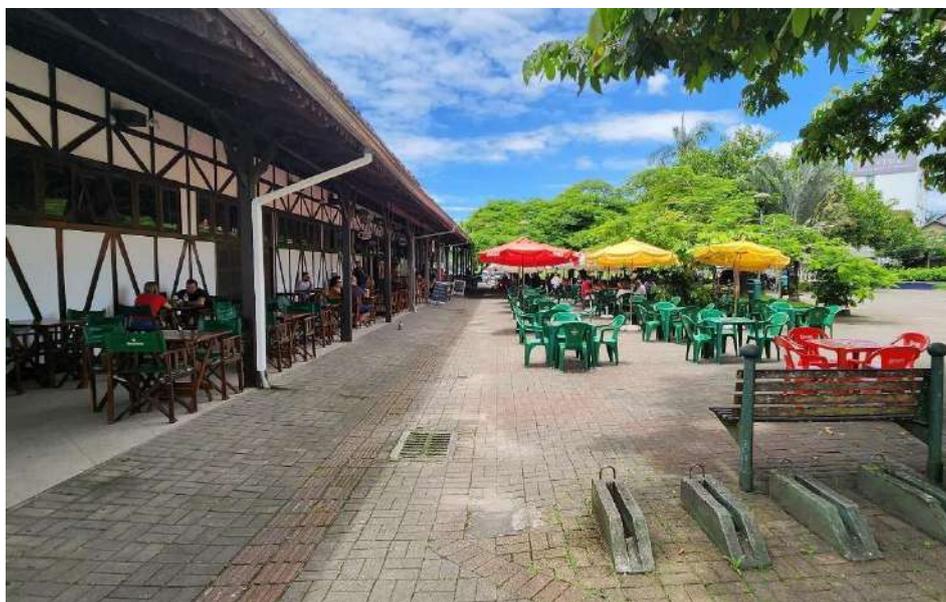
Figura 21 - Caimento insuficiente para o bueiro

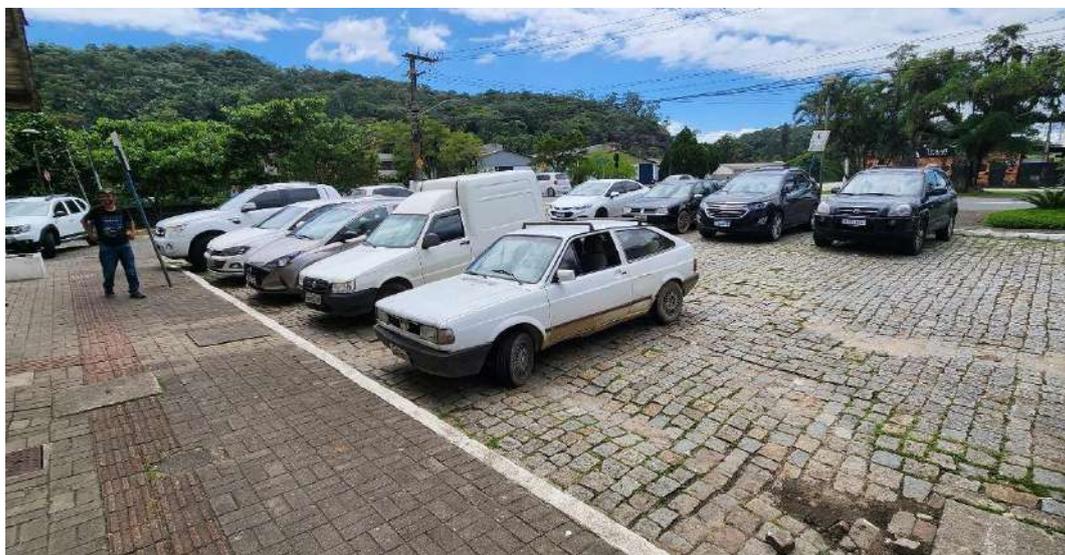
Figura 22 - Paralelepípedos faltantes ou irregulares - Estacionamento

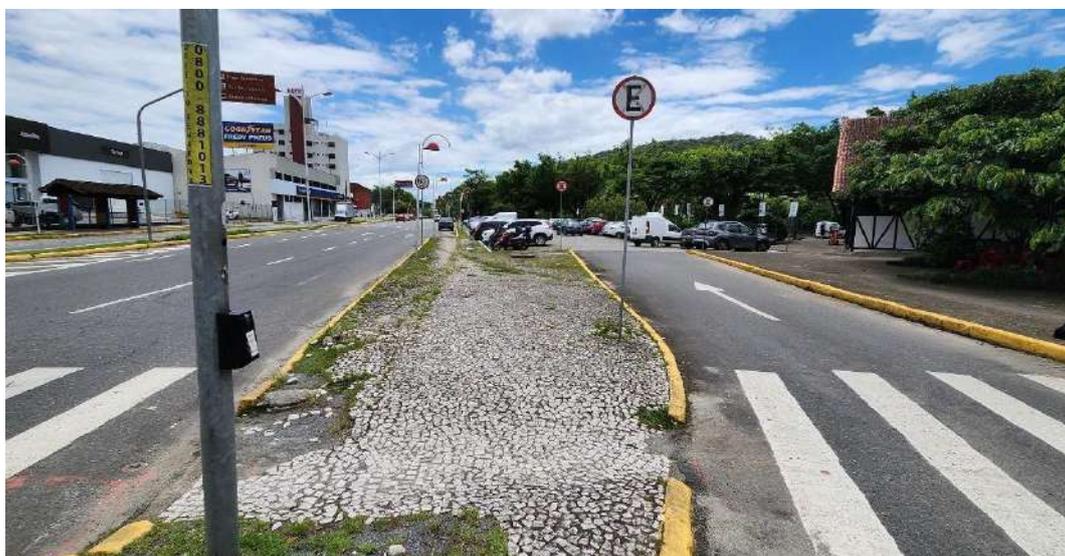
Figura 23 - Paralelepípedos faltantes ou irregulares - entorno

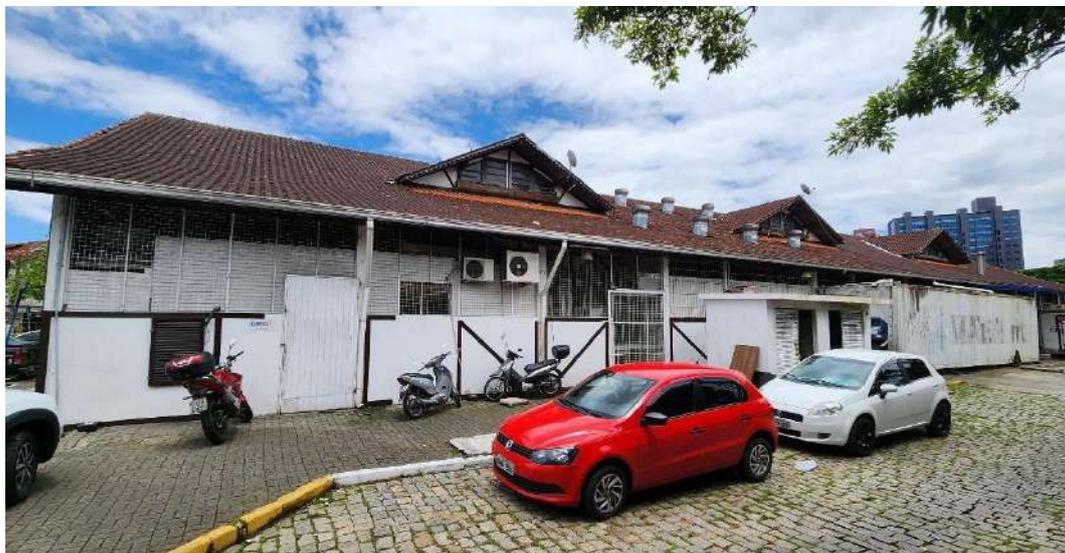
Figura 24 - Meio-fio irregular e fachada posterior com elementos provisórios

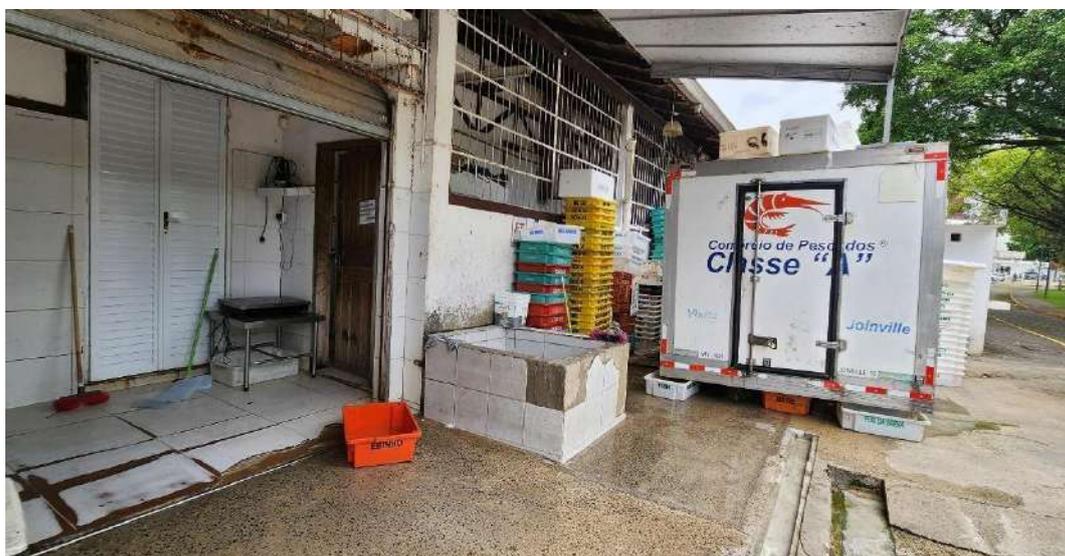
De modo geral, as esquadrias do Mercado Municipal apresentam problemas relacionados à falta de manutenção adequada, tais como corrosão, ausência de vidros e dificuldade de abertura.

Figura 25 - Esquadrias e fechamentos oxidados; Pisos irregulares

- Realizar a manutenção das esquadrias, tratando a corrosão, substituindo vidros ausentes e ajustando para garantir a abertura adequada;
- Realizar uma revitalização da fachada do mercado, considerando a identidade da cidade e propondo soluções para os fechamentos improvisados; deverá ser considerado a fachada ativa em principalmente na fachada frontal (praça) quanto na fachada posterior (rio).

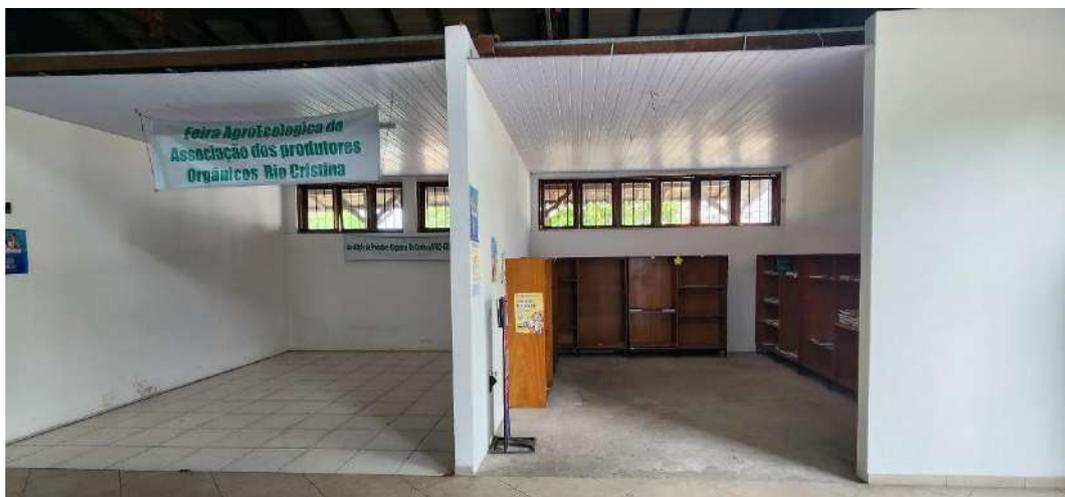
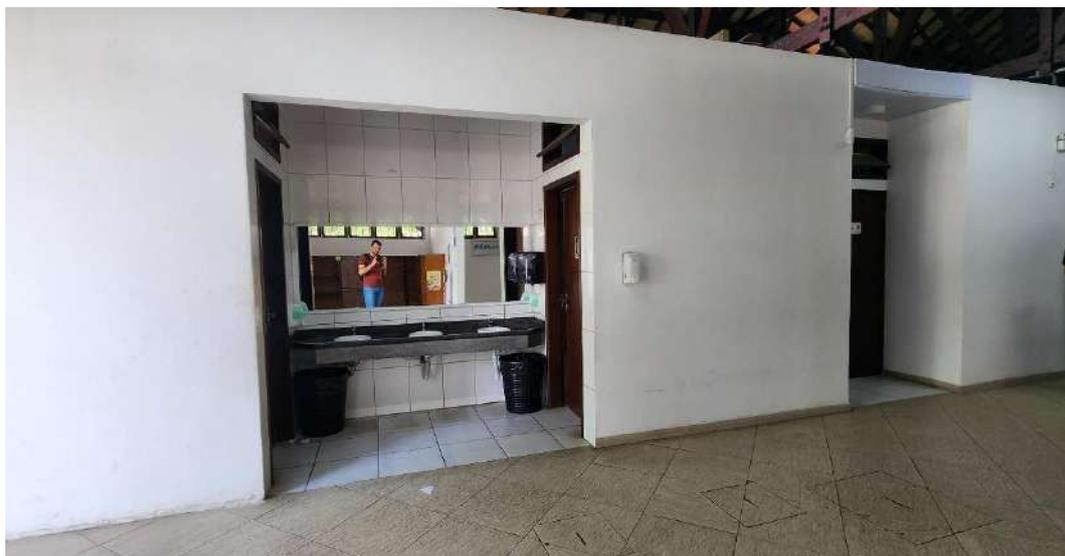
Figura 26 - Pisos irregulares

Figura 28 - Pisos irregulares

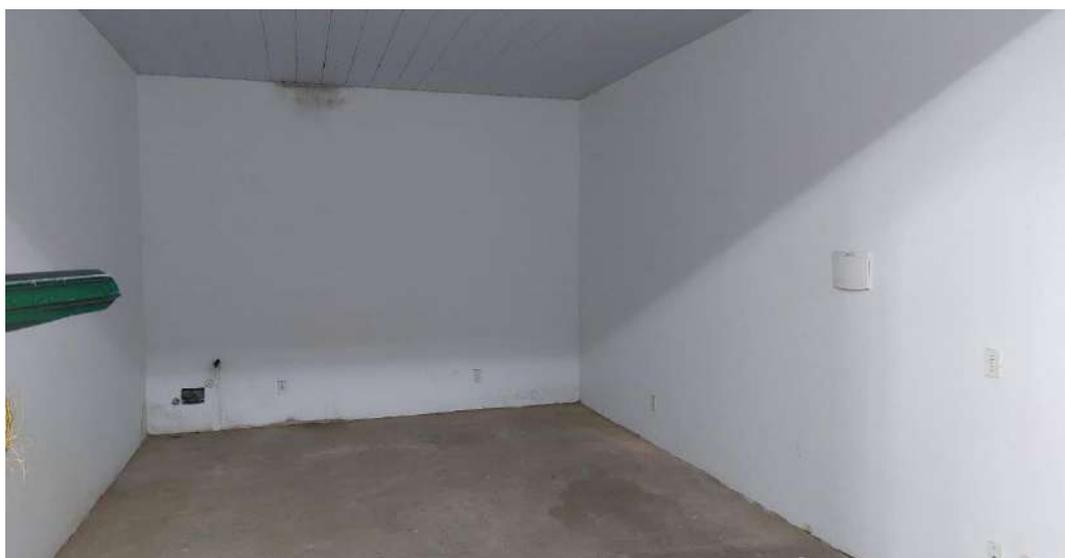
Figura 27 – Box com infiltração e apenas contrapiso

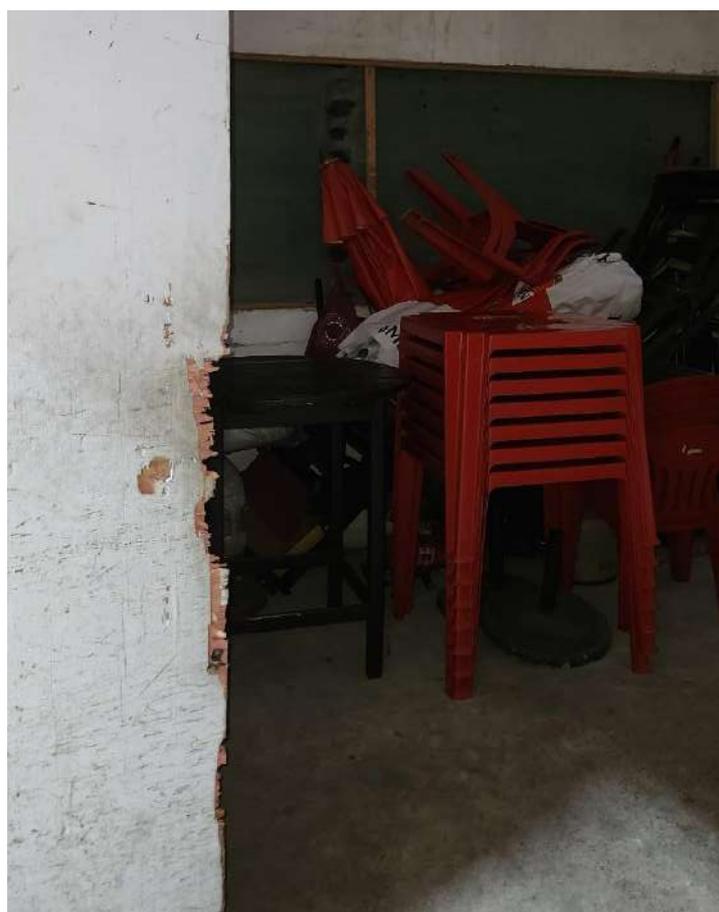
As paredes, semelhantemente aos pisos, apresentam falta de uniformidade no acabamento. Além disso, há evidências de problemas estruturais, como marcas de infiltração, danos superficiais como riscos, e acúmulo de resíduos. A alvenaria está exposta em algumas áreas, e o descascamento da pintura é visível, indicando uma necessidade de manutenção e reparos.

Figura 29 - Alvenaria aparente

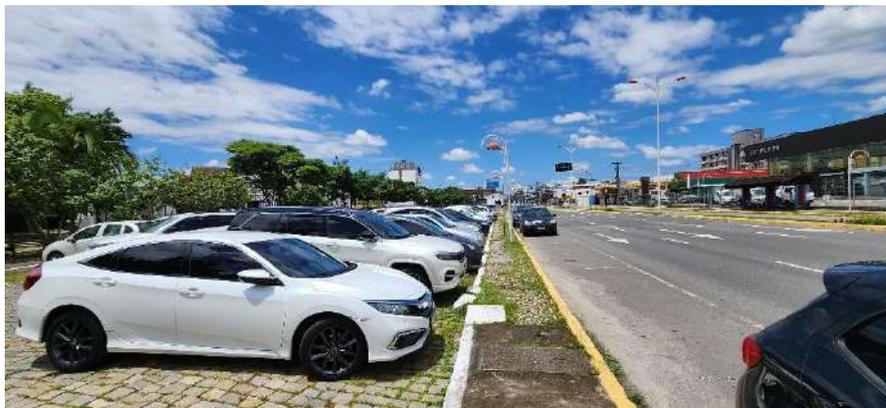
Figura 32 - Estacionamento com paralelepípedos irregulares e sem demarcação de vagas
