Com nossos cordiais cumprimentos, referente ao protocolo **15993/2023** da empresa **Bohn Administradora de Bens LTDA**, referente a Ampliação da Plasbohn Indústria de Plástico LTDA, localizado na Rodovia Governador Mario Covas, nº 46.779, bairro Santa Catarina, no município de Joinville, apresentamos a seguir tratativas complementares quanto as solicitações realizadas.

## LAUDO HIDROLÓGICO E DE DRENAGEM URBANA

**Empreendimento: Plasbohn Indústria de Plásticos LTDA**  
Endereço: Rodovia BR 101, KM 47, Nº 3248, Santa Catarina, Joinville – SC.

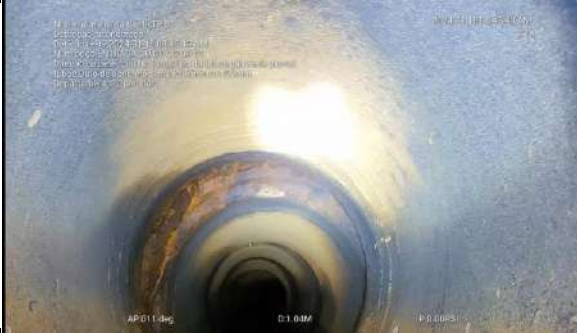
| DISTÂNCIA (m) | CÓDIGO | PROBLEMA | OBSERVAÇÃO | IMAGEM |
|---|---|---|---|---|
| 1,04 | MD-10 | Junta deslocada | | |
| | MD-08 | Presença de infiltração | | |

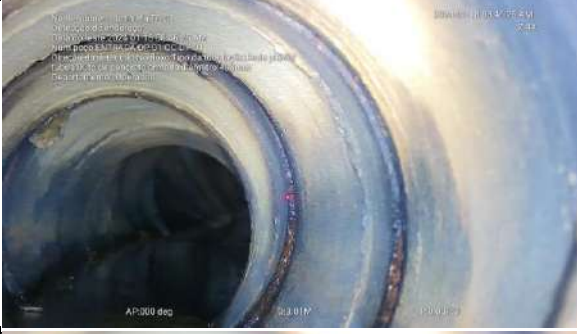
| DISTÂNCIA (m) | CÓDIGO | PROBLEMA | OBSERVAÇÃO | IMAGEM |
|---|---|---|---|---|
| 3,01 | MD-10 | Junta deslocada | | |

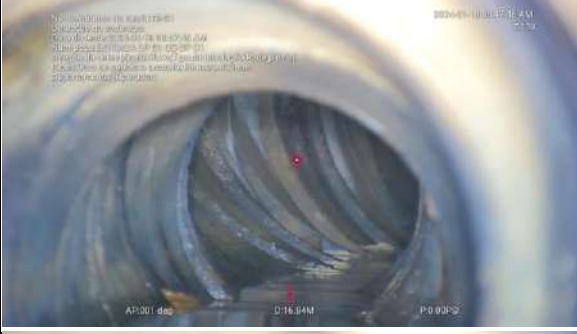
| DISTÂNCIA (m) | CÓDIGO | PROBLEMA | OBSERVAÇÃO | IMAGEM |
|---|---|---|---|---|
| 16,84 | MD-10 | Junta deslocada | Continuação do TR-08 | |

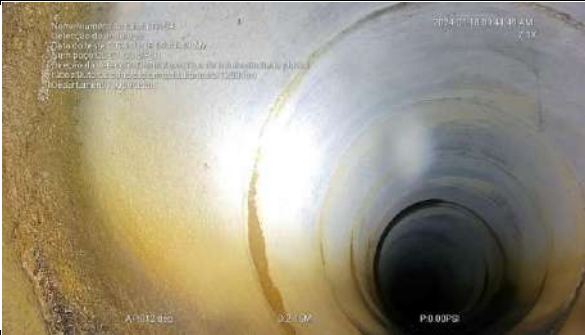
| DISTÂNCIA (m) | CÓDIGO | PROBLEMA | OBSERVAÇÃO | IMAGEM |
|---|---|---|---|---|
| 2,15 | MD-10 | Junta deslocada | | |

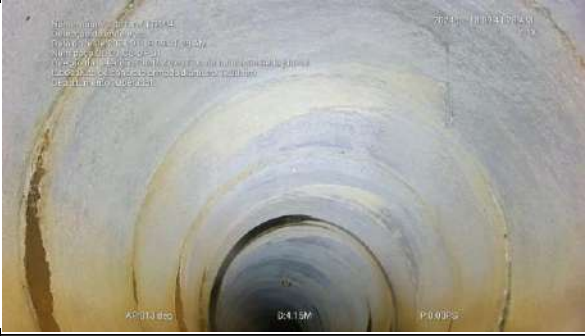
| DISTÂNCIA (m) | CÓDIGO | PROBLEMA | OBSERVAÇÃO | IMAGEM |
|---|---|---|---|---|
| 4,15 | MD-10 | Junta deslocada | | |
| | MD-08 | Presença de infiltração | | |

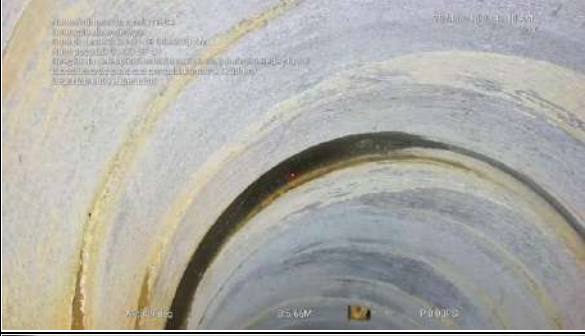
| DISTÂNCIA (m) | CÓDIGO | PROBLEMA | OBSERVAÇÃO | IMAGEM |
|---|---|---|---|---|
| 5,66 | MD-08 | Presença de infiltração | | |
| | MD-10 | Junta deslocada | | |

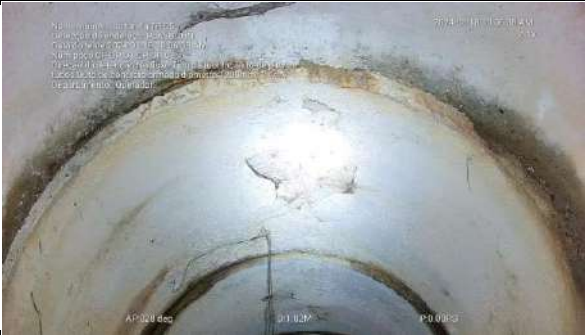
| DISTÂNCIA (m) | CÓDIGO | PROBLEMA | OBSERVAÇÃO | IMAGEM |
|---|---|---|---|---|
| 1,82 | MD-03 | Presença de entulhos | Armadura exposta por trincas | |

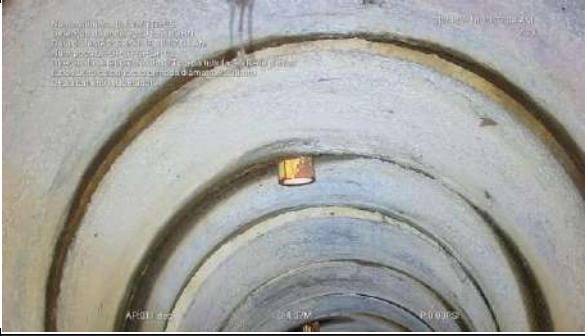
| DISTÂNCIA (m) | CÓDIGO | PROBLEMA | OBSERVAÇÃO | IMAGEM |
|---|---|---|---|---|
| 4,37 | I | Ligação | | |
| | MD-08 | Presença de infiltração | | |

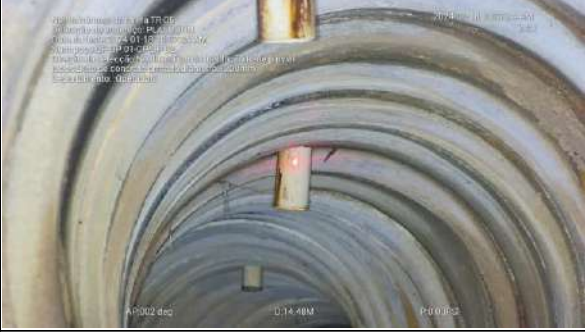
| DISTÂNCIA (m) | CÓDIGO | PROBLEMA | OBSERVAÇÃO | IMAGEM |
|---|---|---|---|---|
| 14,48 | I | Ligação | Infiltração em grande parte das juntas dos tubos. | |
| | MD-08 | Presença de infiltração | | |

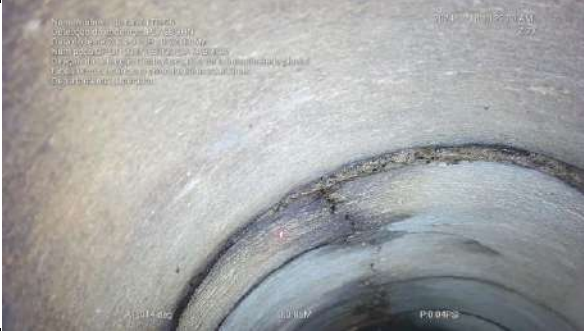
| DISTÂNCIA (m) | CÓDIGO | PROBLEMA | OBSERVAÇÃO | IMAGEM |
|---|---|---|---|---|
| 0,86 | MD-02 | Presença de trincas | | |

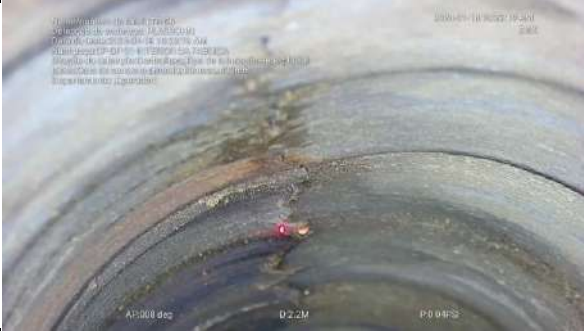
| DISTÂNCIA (m) | CÓDIGO | PROBLEMA | OBSERVAÇÃO | IMAGEM |
|---|---|---|---|---|
| 2,20 | MD-02 | Presença de trincas | | |

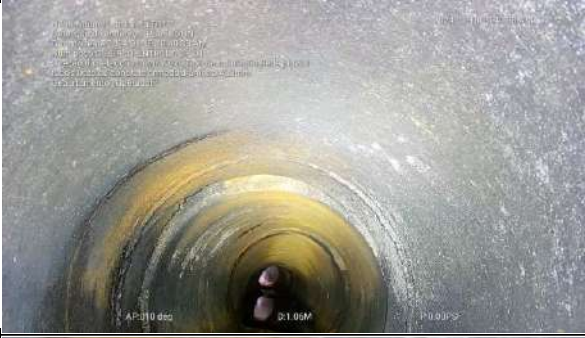
| DISTÂNCIA (m) | CÓDIGO | PROBLEMA | OBSERVAÇÃO | IMAGEM |
|---|---|---|---|---|
| 1,06 | MD-10 | Junta deslocada | | |

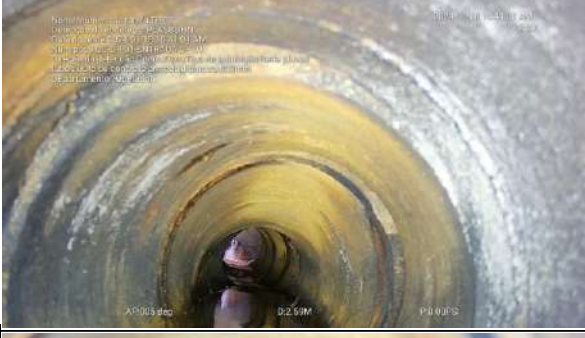
| DISTÂNCIA (m) | CÓDIGO | PROBLEMA | OBSERVAÇÃO | IMAGEM |
|---|---|---|---|---|
| 2,59 | MD-10 | Junta deslocada | | |

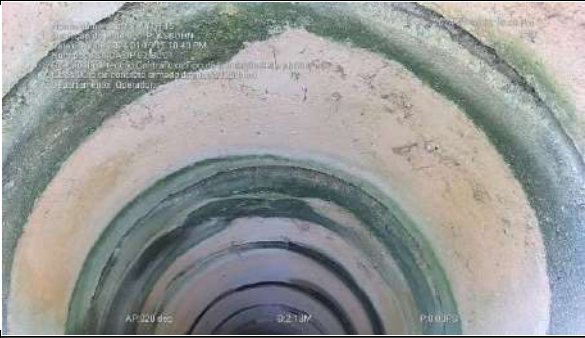
| DISTÂNCIA (m) | CÓDIGO | PROBLEMA | OBSERVAÇÃO | IMAGEM |
|---|---|---|---|---|
| 2,13 | MD-08 | Presença de infiltração | | |

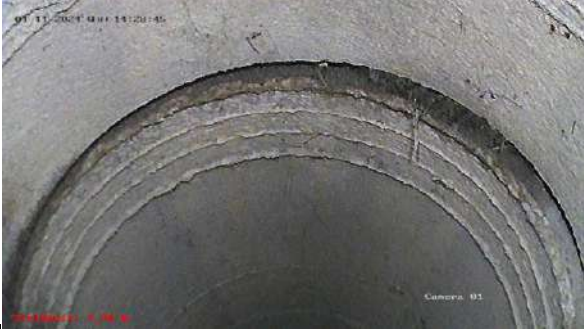
| DISTÂNCIA (m) | CÓDIGO | PROBLEMA | OBSERVAÇÃO | IMAGEM |
|---|---|---|---|---|
| 1,06 | | Junta deslocada | | |

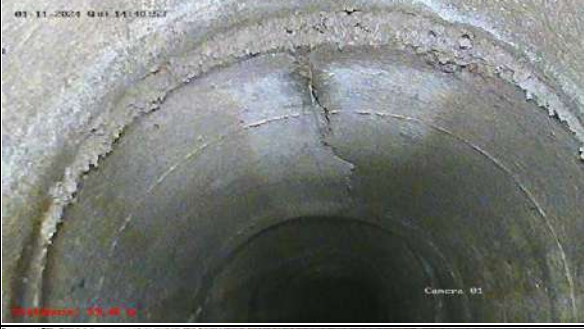
| DISTÂNCIA (m) | CÓDIGO | PROBLEMA | OBSERVAÇÃO | IMAGEM |
|---|---|---|---|---|
| 19,62 | MD-02 | Presença de trincas | | |

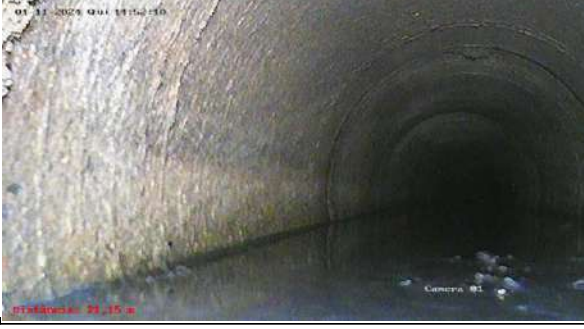
| DISTÂNCIA (m) | CÓDIGO | PROBLEMA | OBSERVAÇÃO | IMAGEM |
|---|---|---|---|---|
| 21,15 | I | Alcance máximo do equipamento | Volume da água impede continuação da inspeção. | |

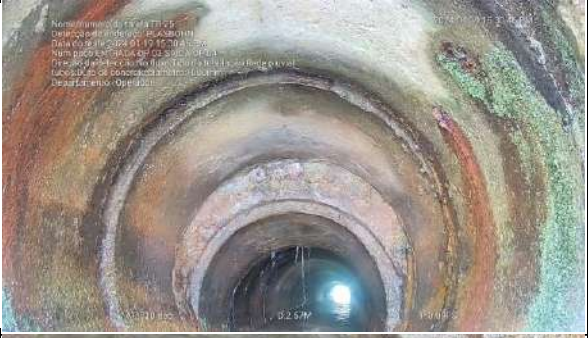
| DISTÂNCIA (m) | CÓDIGO | PROBLEMA | OBSERVAÇÃO | IMAGEM |
|---|---|---|---|---|
| 2,57 | AG-04 | Rede danificada | Desalinhamento severo na tubulação possibilitando infiltração. | |

Com a atividade de vídeo inspeção foi possível atender aos objetivos deste trabalho. Aconselha-se realizar a limpeza, desobstrução ou manutenção nos pontos diagnosticados onde o grau de obstrução torna o escoamento das redes ineficiente.

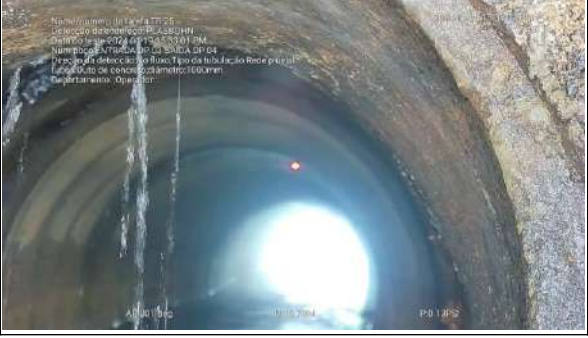
| DISTÂNCIA (m) | CÓDIGO | PROBLEMA | OBSERVAÇÃO | IMAGEM |
|---|---|---|---|---|
| | AG-09 | Infiltração generalizada | | |
