A **Associação Educacional Luterana Bom Jesus/Ielusc**, pessoa jurídica de direito privado, inscrita no CNPJ 84.685.163/0001-45, com sede na Rua Mafra, 94, Saguaiçu, Joinville/SC, vem por meio deste apresentar as complementações de informações solicitadas no **Ofício SEI Nº 0012799598/2022 - SEPUD.UPL.AIU**.

MEMORIAL DE CÁLCULO
DIMENSIONAMENTO REDE DE DRENAGEM
Bonja Internacional

Inspeção e Diagnóstico da Rede de Drenagem Pluvial

REL-0521-2022-01-A

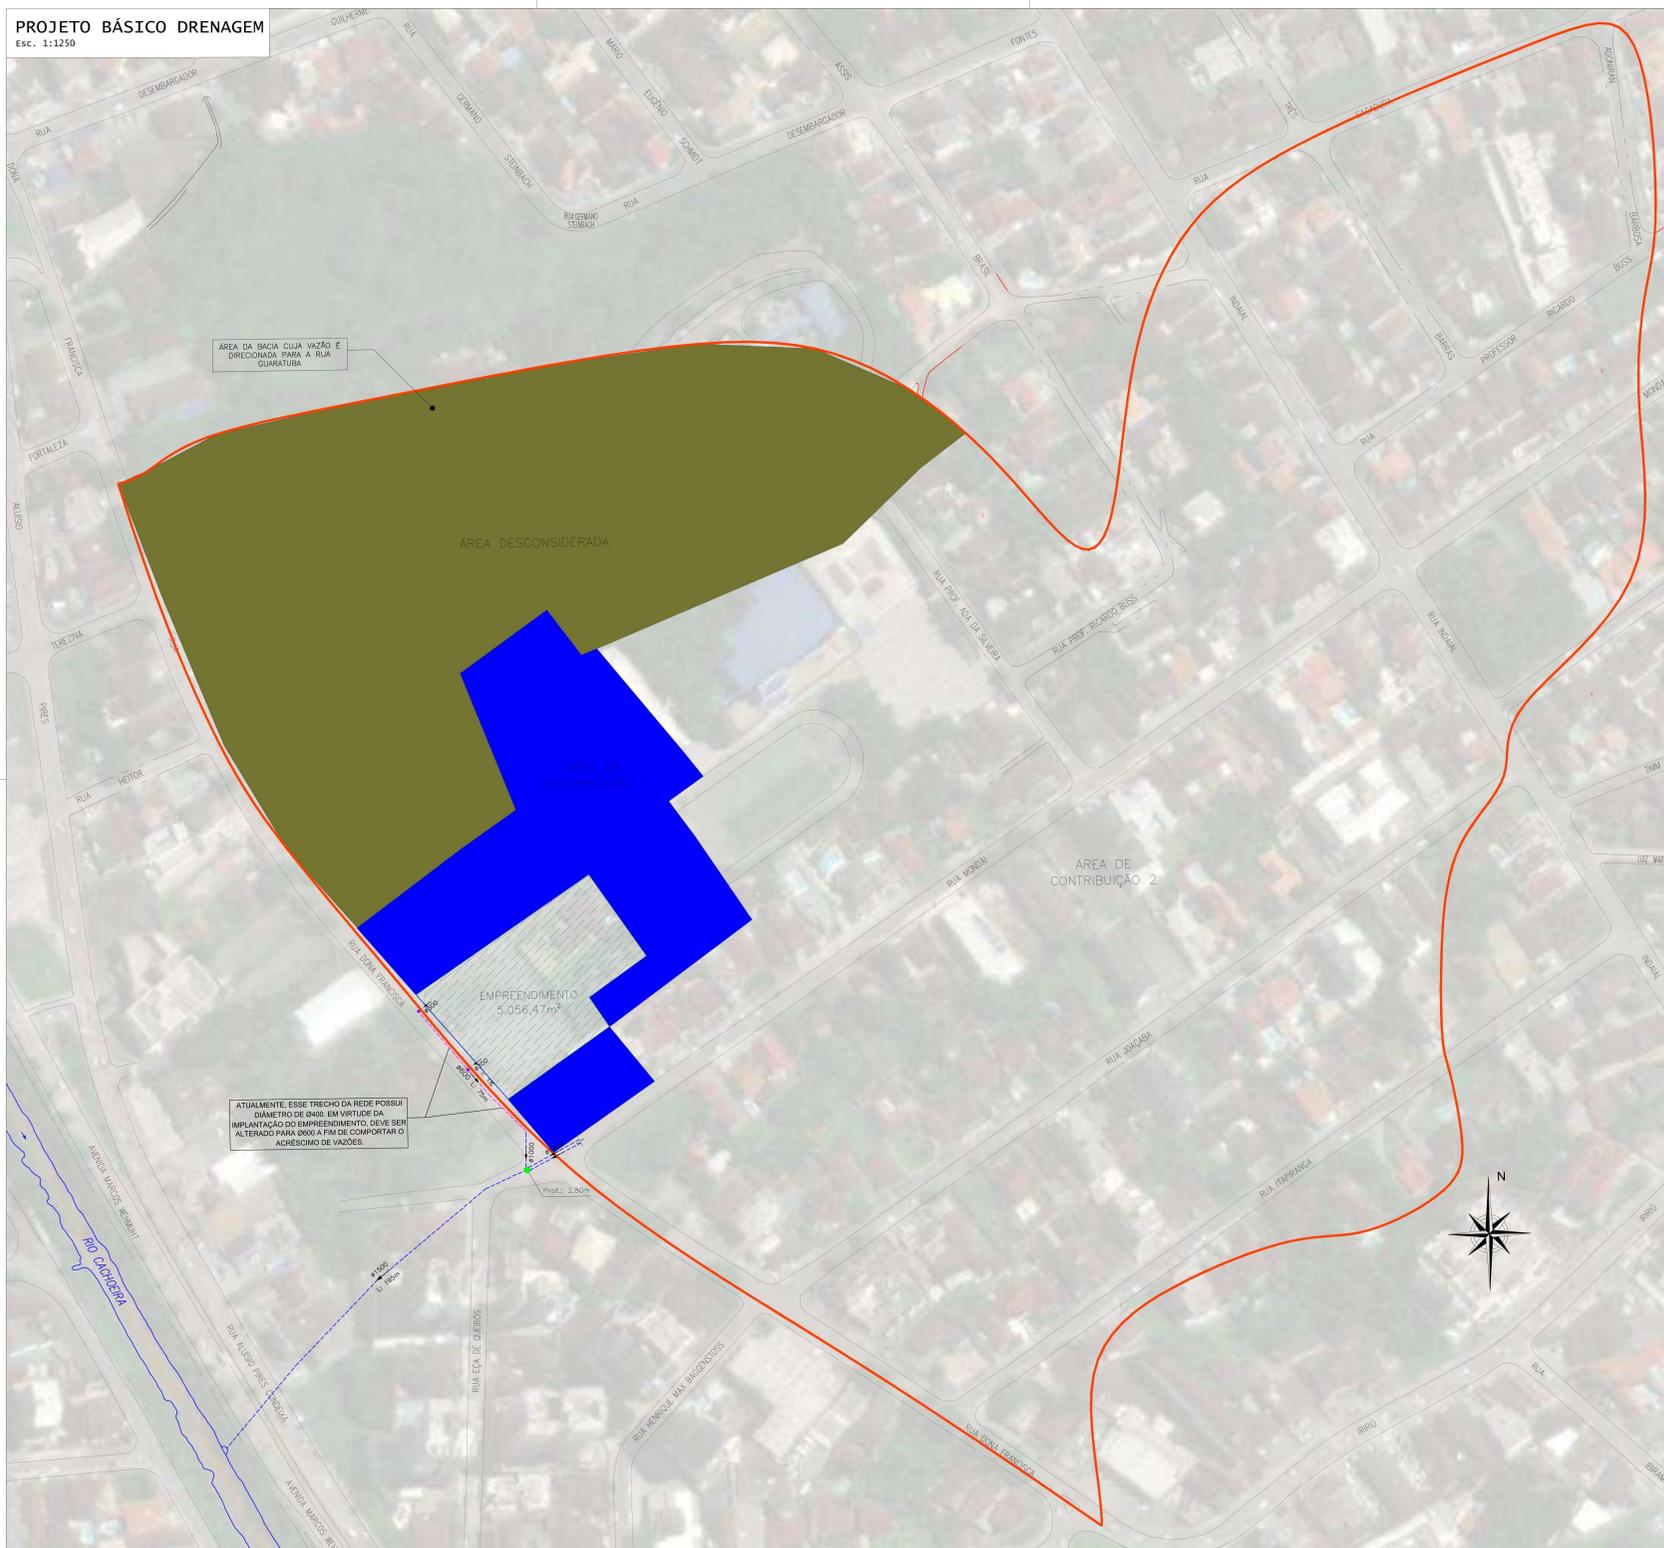
PROJETO BÁSICO DE DRENAGEM

Destaca-se que, após reunião com o setor de Drenagem da SEINFRA e observação das cotas de nível mostradas na Restituição de 2007, constatou-se que a contribuição da área hachurada na cor rosa provavelmente destina-se a Rua Guaratuba e não a Rua Eça de Queirós. Por conta disso, essa área foi desconsiderada no dimensionamento da rede da Rua Dona Francisca.

ÁREAS
EMPREENHIMENTO: 5.056,47 m ²
ÁREA DE CONTRIBUIÇÃO 1: 17.138 m ²
ÁREA DE CONTRIBUIÇÃO 2: 191.300 m ²
ÁREA DESCONSIDERADA: 52.268 m ²

- O trecho da Rua Dona Francisca, em frente ao imóvel, deve apresentar diâmetro de 600mm para atender a vazão atual e o acréscimo gerado pela implantação do empreendimento;

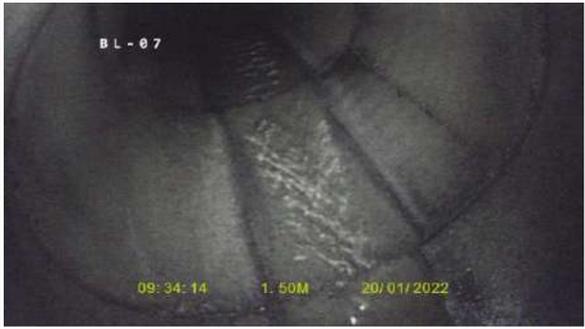
1,50	I	Rede coletora	Chegada na Rede Coletora; Diâmetro de 1500mm
