Prestação de serviços técnicos para a execução de Inspeção visual robotizada em rede de drenagem pluvial a fim de verificar seu mapeamento

Inspeção e Diagnóstico da Rede de Drenagem Pluvial

VOLUME 01 – RELATÓRIO TÉCNICO

REL-0521-2022-01-C

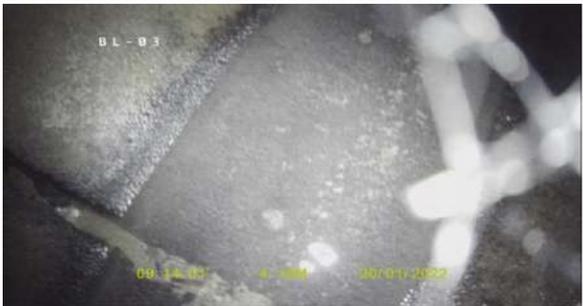
4,18	I	Rede coletora	Chegada na Rede Coletora; Diâmetro de 800mm

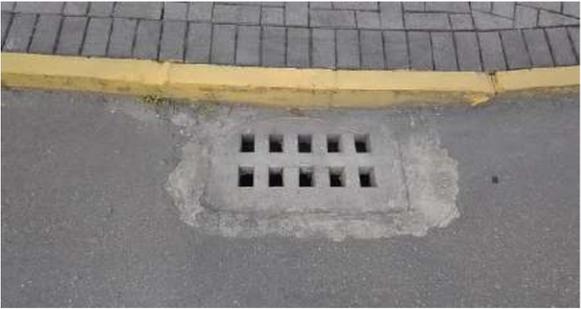
I	Caixa lacrada	Não foi possível realizara a abertura da tampa desta BL

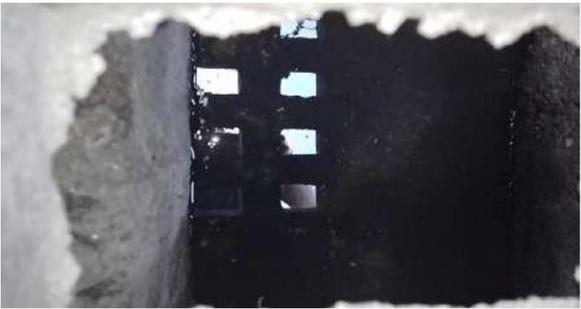
I	Acesso	Caixa encontra-se assoreada

BG-02	Trecho afogado (submerso parcialmente)

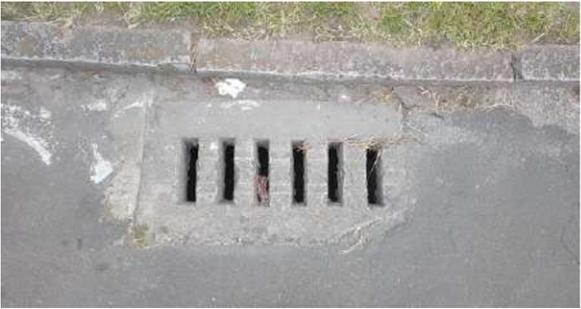
I	Caixa lacrada	Não foi possível realizara a abertura da tampa desta BL

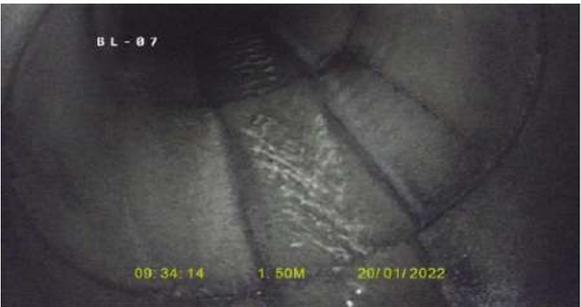
1,50	I	Rede coletora	Chegada na Rede Coletora; Diâmetro de 1200mm

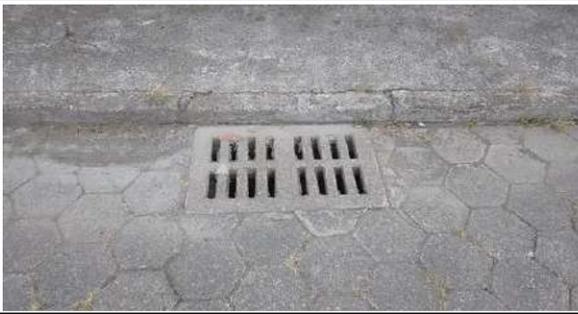
I	Caixa lacrada	Não foi possível realizara a abertura da tampa desta BL

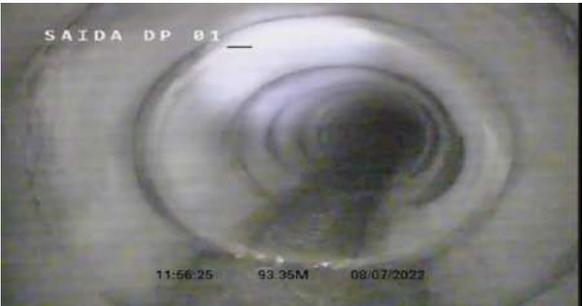
93,35	I	Alteração dimensão da rede	Mudança no diâmetro da rede de 1500 para 1200 milímetros

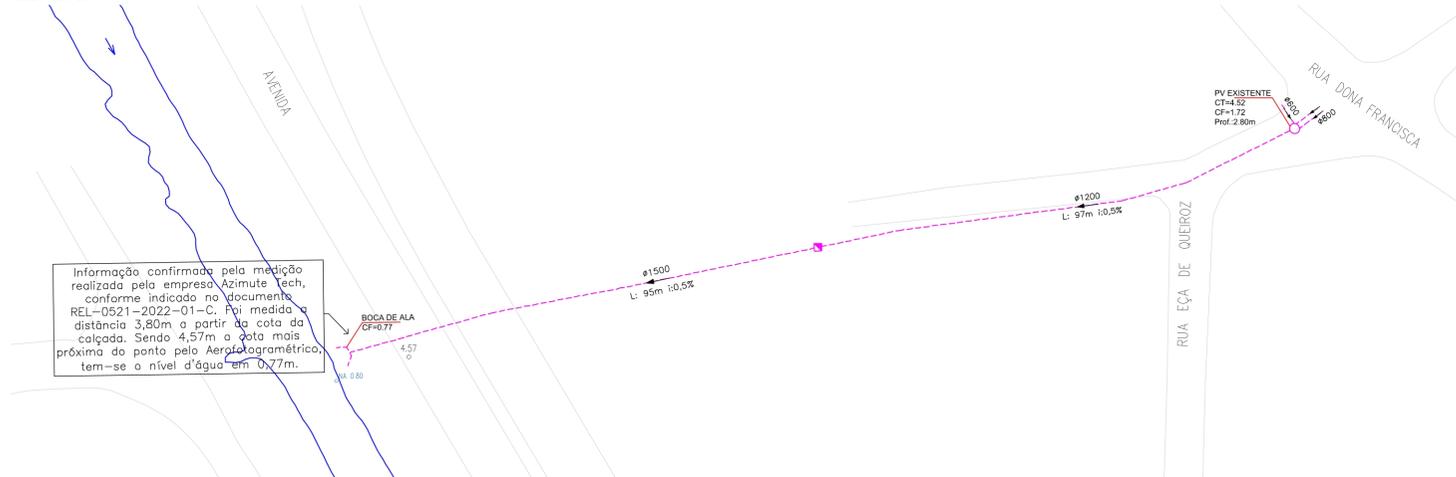
REDES EXISTENTES

- A descarga de diâmetro Ø1,20m já se encontra subdimensionada, independente da implantação do Bonja Internacional, conforme dimensionamento apresentado no memorial descritivo em anexo.

Informação confirmada pela medição realizada pela empresa Azimute Tech, conforme indicado no documento REL-0521-2022-01-C. Foi medida a distância 3,80m a partir da cota da calçada. Sendo 4,57m a cota mais próxima do ponto pelo Aerofotogramétrico, tem-se o nível d'água em 0,77m.

Sendo assim, como forma de auxiliar na resolução do problema existente na macrodrenagem do bairro Saguçu, optou-se por apresentar o projeto básico de drenagem pluvial para a substituição do trecho da rede de Ø1,20m para Ø1,50m, conforme mostrado no projeto em anexo.
