# **LAUDO DE VISTORIA DE ENGENHARIA, ACESSIBILIDADE E CONFORTO**

**DO CENTRO POLIESPORTIVO, CULTURAL  
E DE LAZER**

**ARENA JOINVILLE**

**Dezembro/2020 à Dezembro/2022**

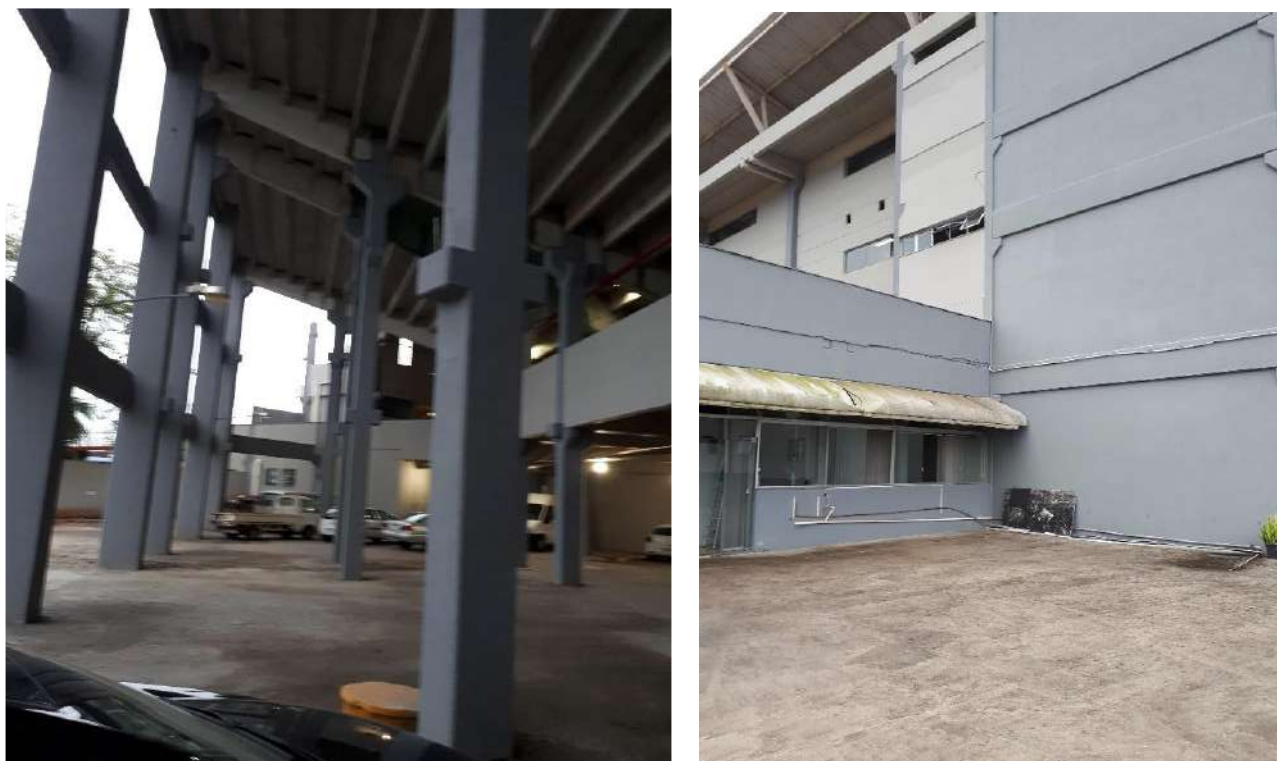
*Foto 15 – Elementos estruturais do estádio recuperados*

As estruturas de sustentação (pilares e vigas) em todo seu conjunto são de concreto pré-moldado, sofreram reparos, foram recuperados e pintados.

A situação anterior registrava: “Observamos que os pilares e as vigas aparentes em alguns setores necessitam de tratamento superficial a fim de proteger sua integridade livrando-os de eflorescências e fungos, preservando assim sua integridade e aparência”.

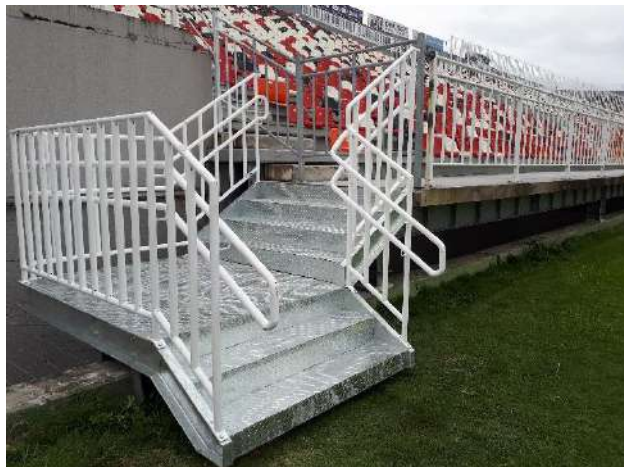
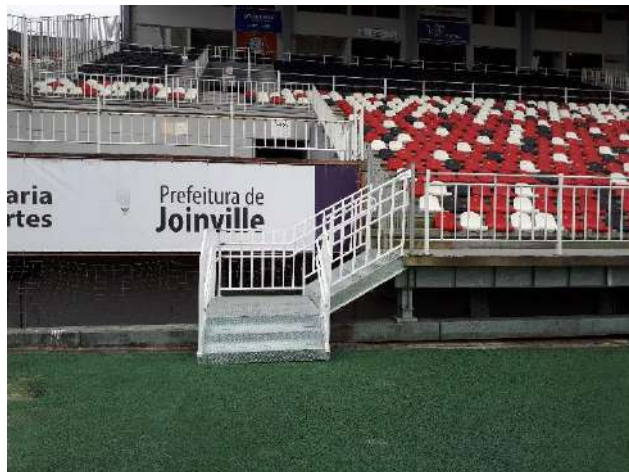
*Foto 19 – Além das escadas, todos os gradis de ferro foram recuperados com repintura.*

*Todos os itens ou componentes relacionados acima se apresentam em bom estado de conservação e uso, inclusive os gradis tubulares que passaram por uma limpeza e repintura para evitar o aumento da oxidação.*

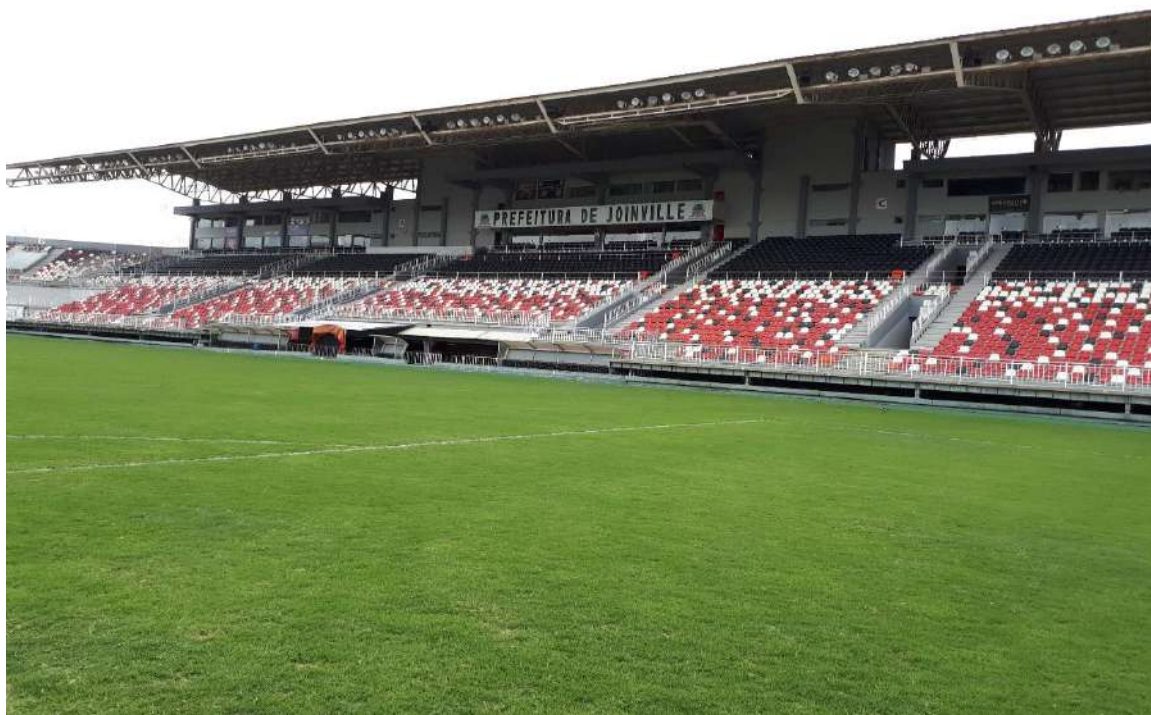
O Sistema de cobertura está presente somente nos Setores A, B e C que compõe “as Sociais” e é constituído por elementos (pórticos treliçados) em estrutura metálica. Como cobertura em telhas de chapas metálicas galvanizadas apresentando-se em ótimo estado de conservação, com pintura em bom estado e sem qualquer vestígio de oxidação.

**Foto 21**– vista geral do setor da sociais com cobertura metálica no Estádio

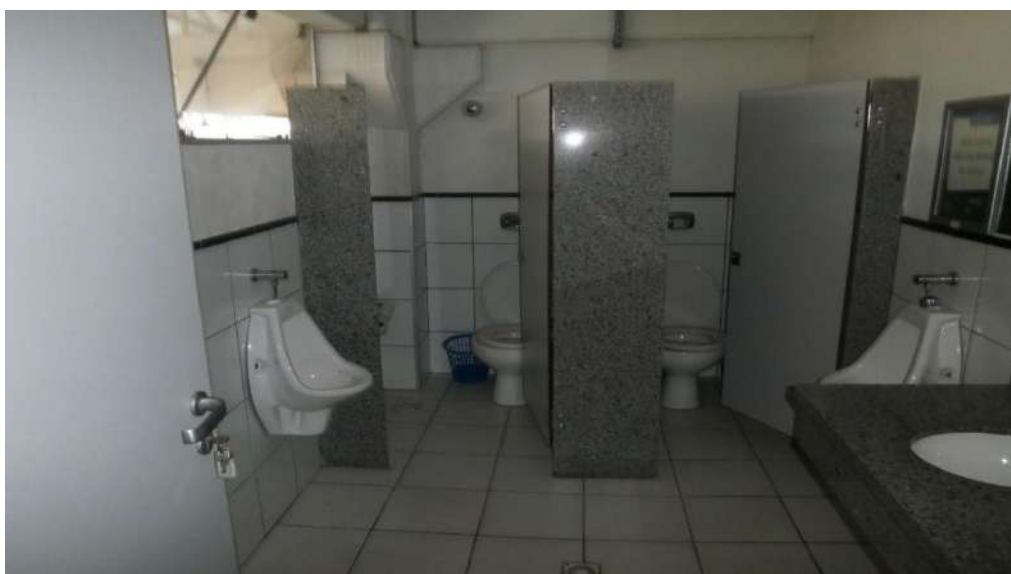
O sistema de instalações hidro sanitárias de uma forma geral encontra-se em bom estado de funcionamento e sem vazamentos.

*Foto 22 – sanitários masculinos do Estádio*

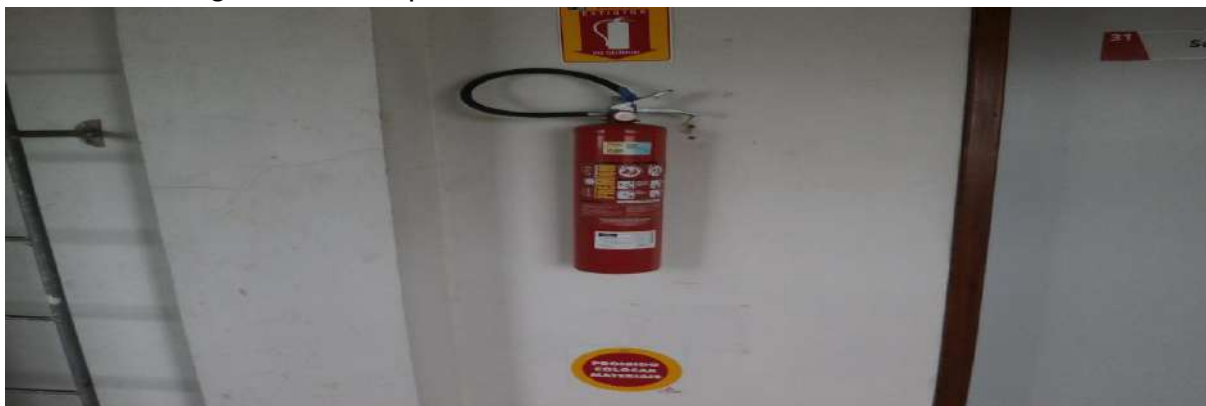
Verificamos a existência de extintores de incêndio dentro do prazo de validade e de sinalização de saídas de emergência, como prevêem as IN's do CBM SC e a norma **NBR 14.276**.

**Foto 24** – sistema preventivo contra incêndio no Estádio

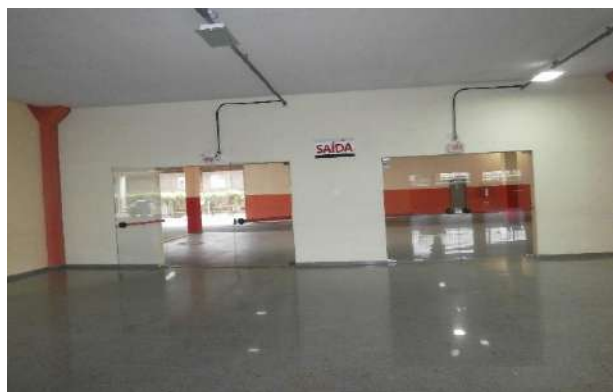
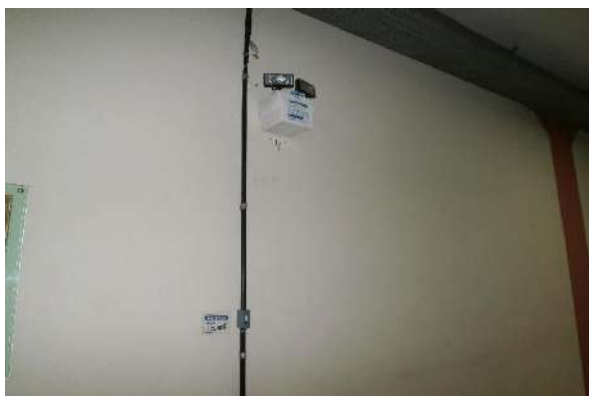
**Fotos 25 e 26** – indicadores de saída e iluminação de emergência do Estádio

As luzes de emergência indicam o sentido do fluxo em caso de necessidade de uso das rotas de fuga ou na falta de energia.

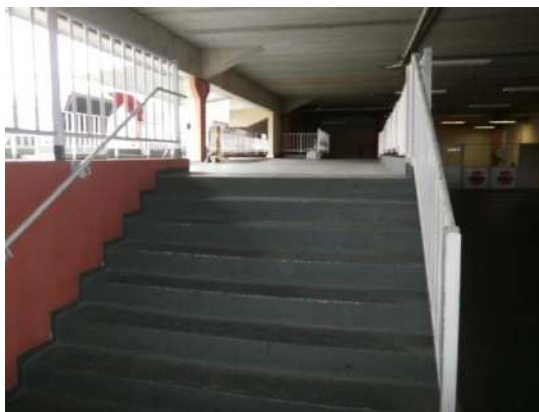
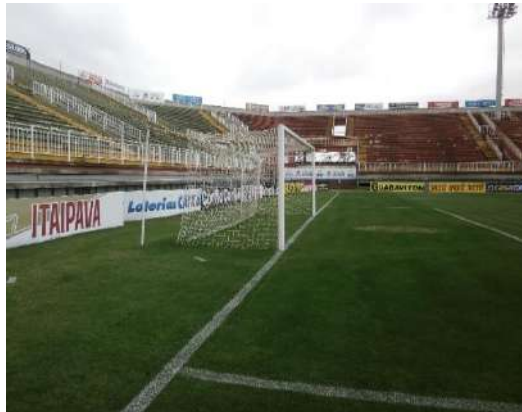
*As escadas de acesso ao gramado, apresentam-se inadequadas ou, fora do padrão recomendado que é de 17 (16 a 18) cm de espelho com 28 (28 a 30) de piso. (Sugerimos 17 cm de espelho e 30 cm de piso), com material rugoso ou não deslizante, permitindo que os atletas em dia de chuva possa descer calçando chuteiras sem escorregar. Sugerimos ainda a instalação de corrimão central, facilitando a circulação.*

**Fotos 34 e 35** – escada de acesso dos vestiários ao campo e trave do campo de jogo
