**LAUDO INSTALAÇÕES ELÉTRICAS DO ESTÁDIO ARENA JOINVILLE**  
**INSTALAÇÕES ELÉTRICAS**  
**2025-2026**

*Vista Iluminação campo da Arena Joinville/ SC – 11/12/2024*

Emissão de Laudo de inspeção técnica das Instalações Elétricas de AT, BT, Iluminação do Campo de Futebol, Iluminação de Emergência e SPDA da Arena do Joinville F.C. em Joinville, SC.

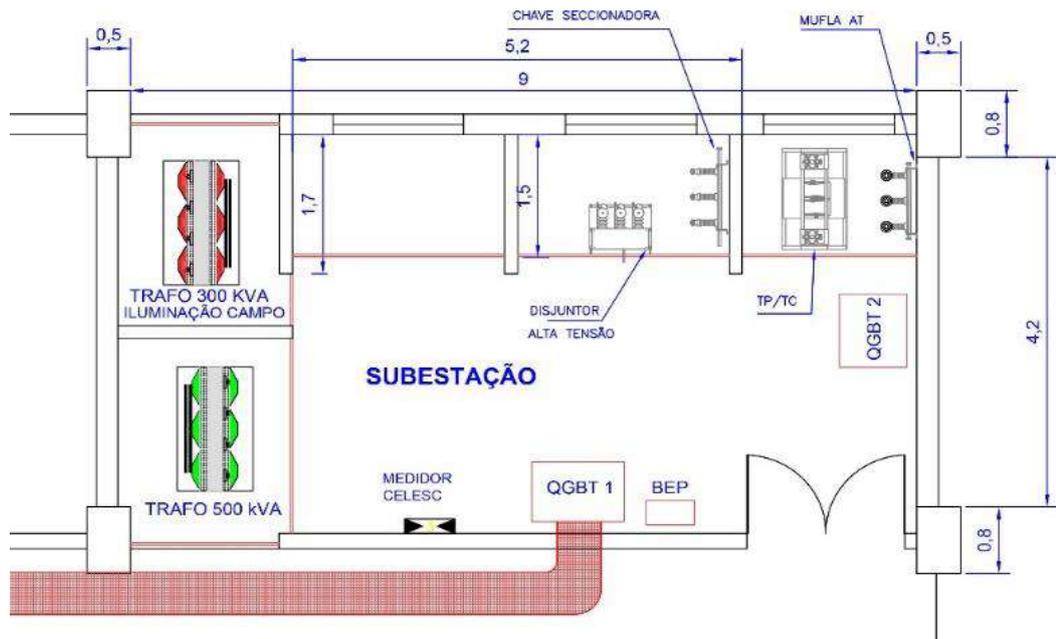
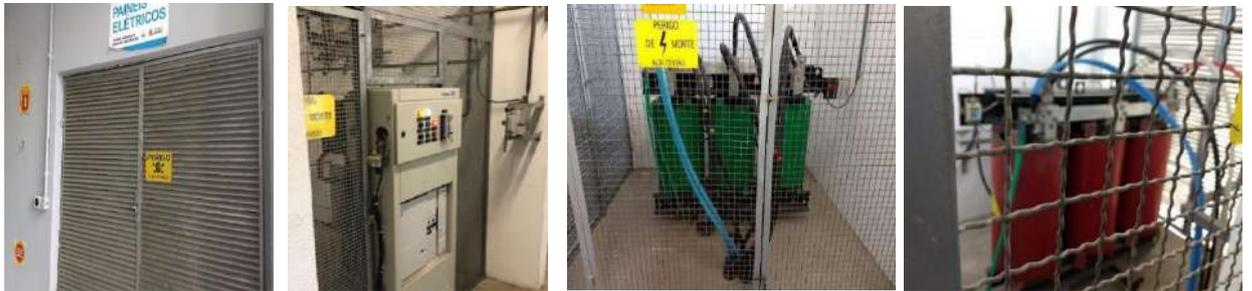
Fotos 3 – Subestação abrigada incorporada à Edificação com disjuntor em AT, Transformadores 1e 2 a seco de 300 kVA e 500 kVA – 11/12/2024

*Barramento e Equipamentos de AT em cubículos de alvenaria com grade frontal na Subestação. A Capacidade de transformação é de 800 kVA, sendo um transformador a seco de 500 kVA para a edificação, e um transformador de 500 kVA, exclusivo para a iluminação do campo.*

*Chaves seccionadoras internas, muflas, terminações, conexões, isolamento, transformadores para instrumentos, sensores de temperatura, medidores de energia e BEP: **Satisfatórios***

*Anomalias: **não***

*Falhas: **não***

*Classificação de Riscos: **mínimo***

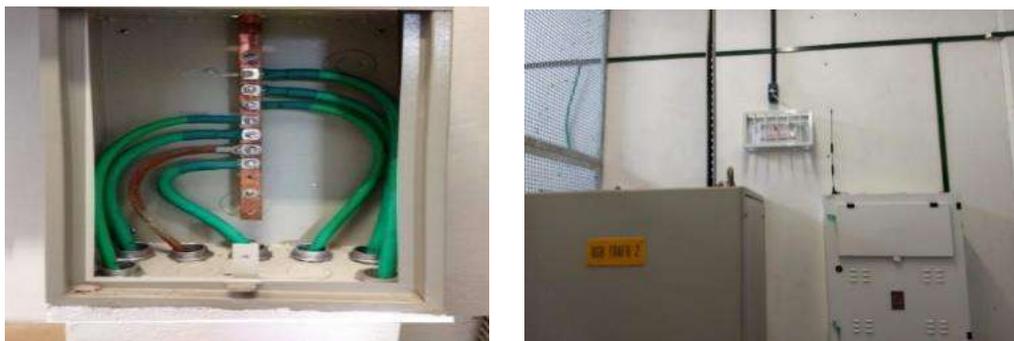
No interior da Subestação existe medidor trifásico de kWh e kVArh para as medições de consumo de energia elétrica, e um quadro com barramento de equipotencialização (BEP), obedecendo padrão Celesc.

Fotos 4 – Quadro Barramento equipotencial (BEP) e medidor digital de Grandezas Elétricas - 11/12/2024

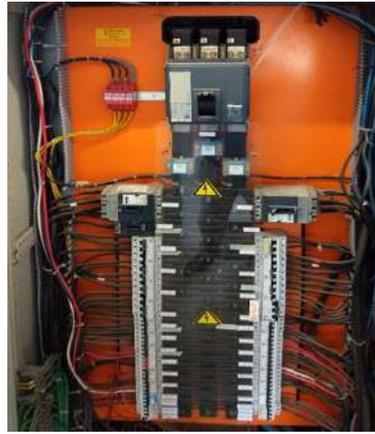
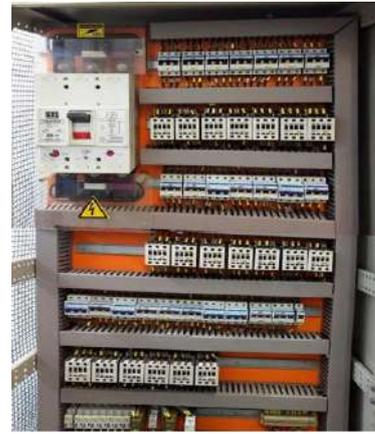
Fotos 5- Disjuntor Geral de 500 A no QGBT 1 e Disjuntor geral de 300 A no QGBT 2, e com contatores para acionamento da iluminação do campo - 11/12/1940

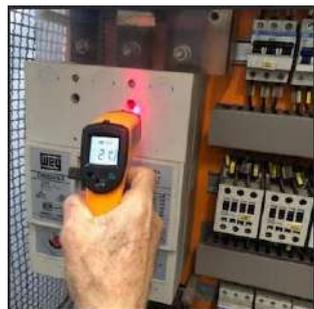
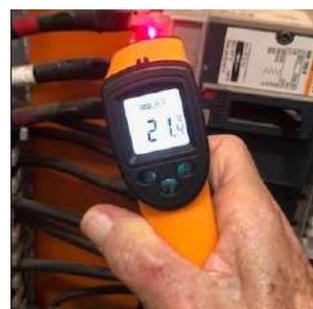
Fotos 6 - temperatura ambiental no QGBT 2 e nos disjuntores /cabos de 21°C - 11/12/2024

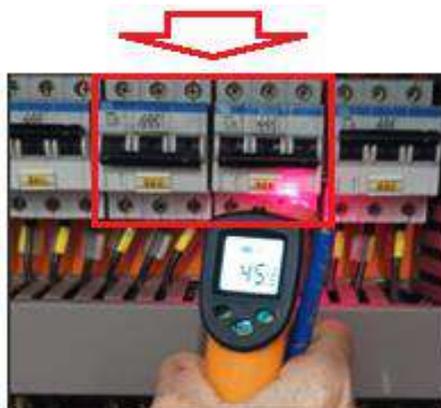
### 7.5.2-Temperatura em temperatura em dois (2) disjuntores de iluminação das torres com sobre aquecimento de 45°C.

Foto 7 - sobre temperatura em dois (2) disjuntores para proteção de alguns projetores, nas torre de iluminação 1 e 2 - 11/12/2024

Nota: A sobre temperatura acima medida, aponta para uma anomalia, em alguns projetores de iluminação, a ser verificado e revisado.

As conexões elétricas entre fios, cabos e equipamentos estão em bom estado. Não se verificou rachaduras da isolação dos condutores., bem como aquecimento anormal, salvo exceção em dois disjuntores no QGBT 2, a ser reparado.

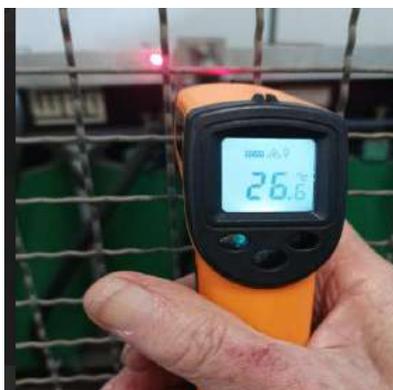
As temperaturas medidas dos Trafos 1e2 do tipo seco, de 26,6 °C, considera-se normais.

Foto 8 - temperatura transformadores a seco 1 e 2 - 11/12/2024

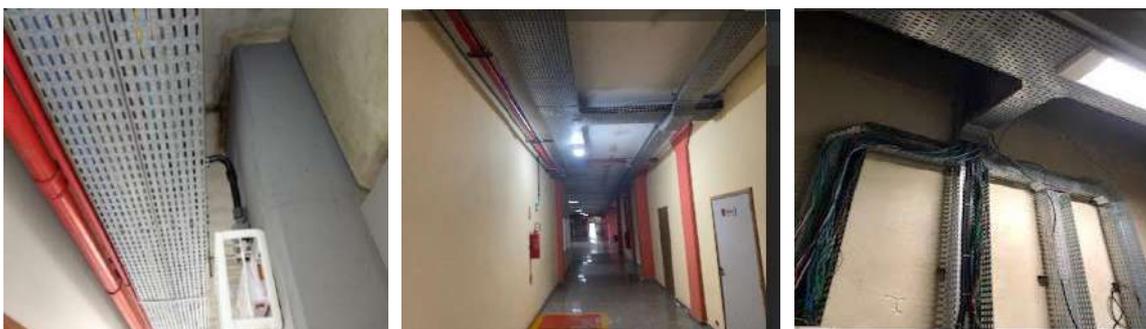
Fotos 9 – Eletrocalhas para cabos de alimentação em BT nos painéis das prumada n° 1 e 2 – 11/12/2024

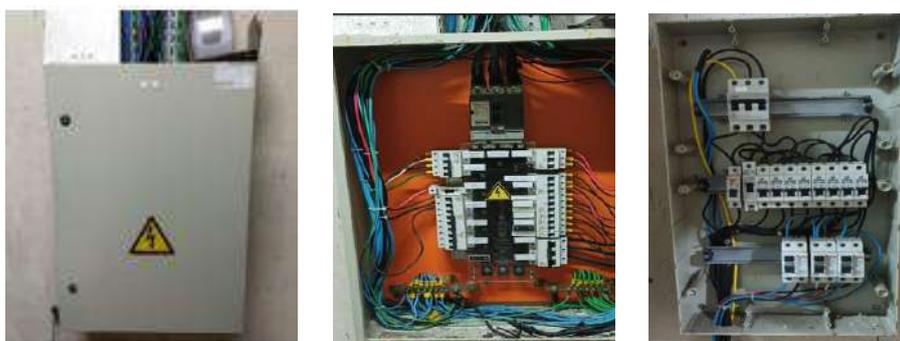
Fotos 11 - Centros de distribuição na Sala de painéis /prumadas-11/12/2024

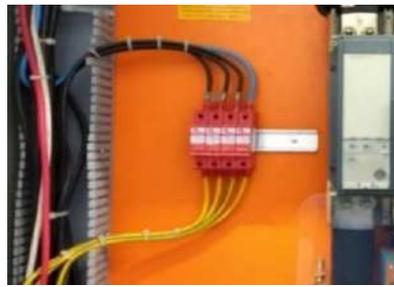
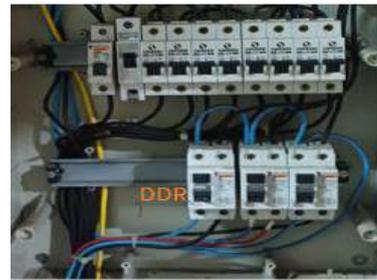
Foto 12 – Dispositivos DPS e DDR -11/12/2024

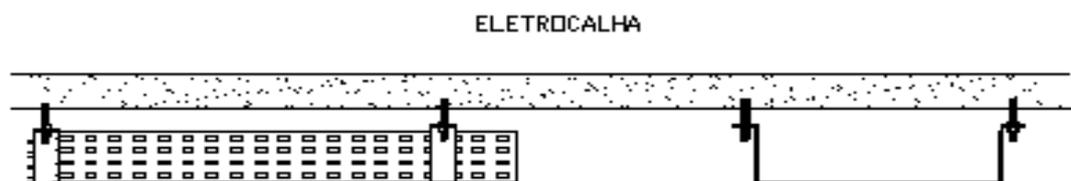
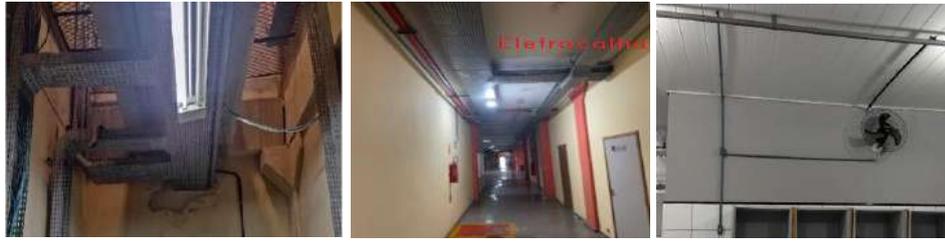
Fotos 14 - Eletrocalhas, eletrodutos, aparentes -11/12/2024

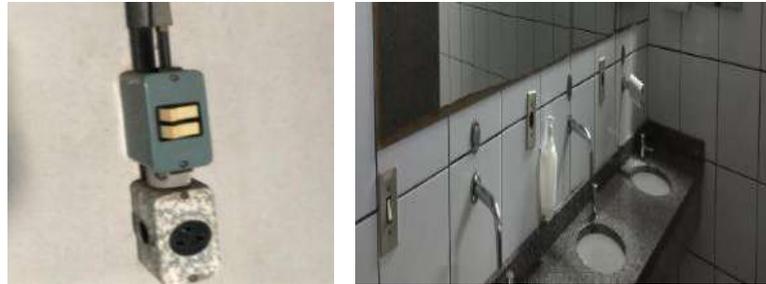
Há vários tipos de tomadas nos diversos pontos da instalação. Nas áreas mais antigas permanecem as tomadas bipolares. Nas partes novas ou reformadas foram instaladas tomadas tipo padrão brasileiro (F+N+T).

Fotos 15 – Tomadas e interruptores aparentes e/ou embutidas - 11/12/2024

A médio prazo deverá ser elaborado um plano para substituição das tomadas antigas. Os interruptores de um modo geral, estão alojados em caixas 2"x4" ou 4" x 4". Para as instalações aparentes, foram utilizados condutes de PVC, sendo os interruptores e tomadas, abrigados em caixas apropriadas e apresentando em bom estado de conservação e de funcionamento.

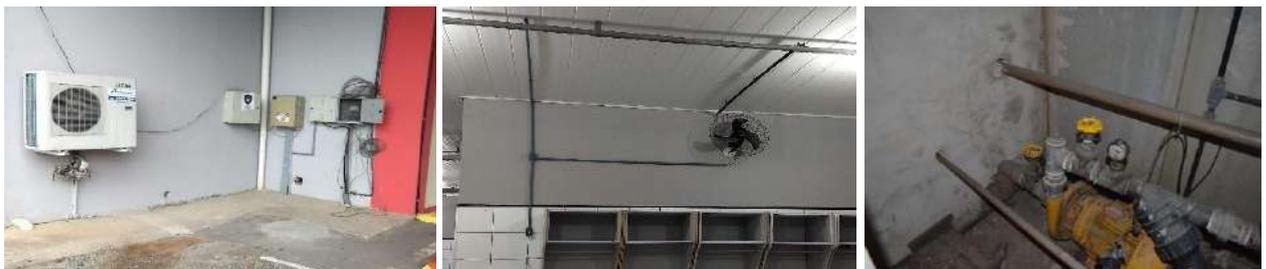
Fotos 16 - Aparelho de Ar Condicionado Split e bomba de campo no Térreo - 11/12/2024

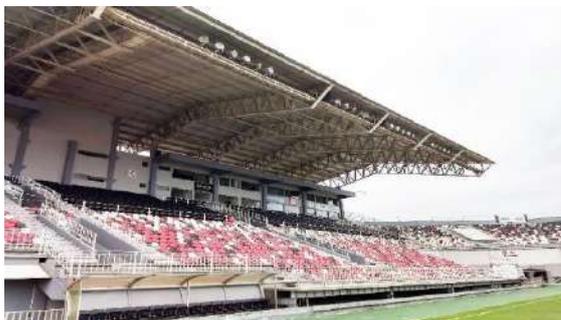
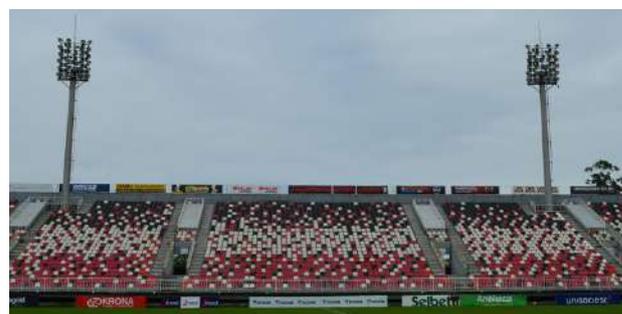
Foto 17- Arquibancada Coberta com projetores na forma linear e projetores em 2 torres -11/12/2024

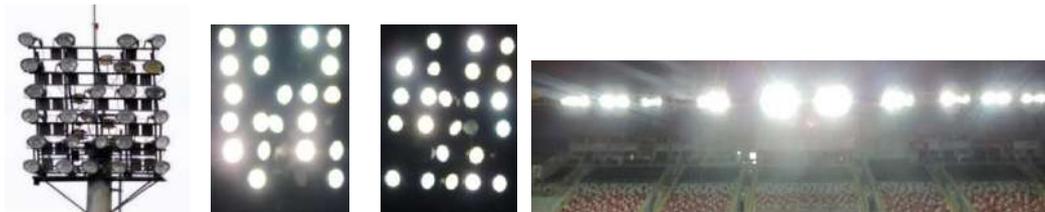
Fotos 18 - Gaiolas com 112 Projetores da Torre T1 T2 e marquise: 20 avariadas e em concerto - 11/12/2022

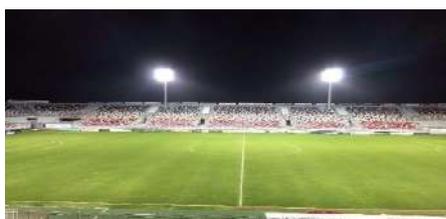
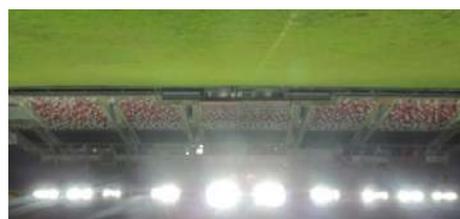
Foto 20 - Vistas da Arquibancada descoberta na condição de projetores consertados e a substituir de acordo com os dados especificados na declaração nº2 - 11/12/2024

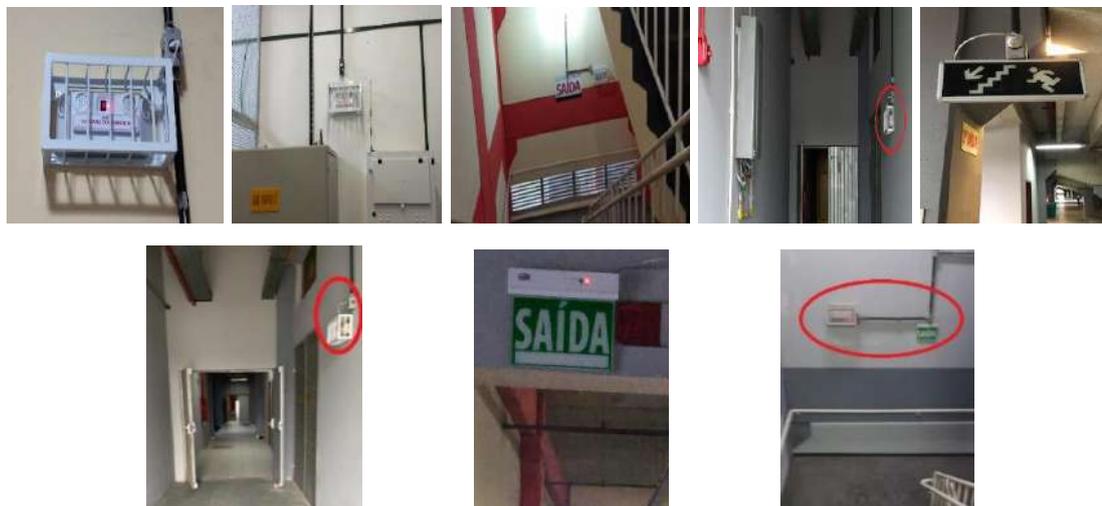
Fotos 21 - Blocos de Emergência de LED, em escadas, salas, corredores e saídas - 11/12/2024

**4- Substituir** artefatos de iluminação emergencial do tipo LED, avariados- **Risco regular**

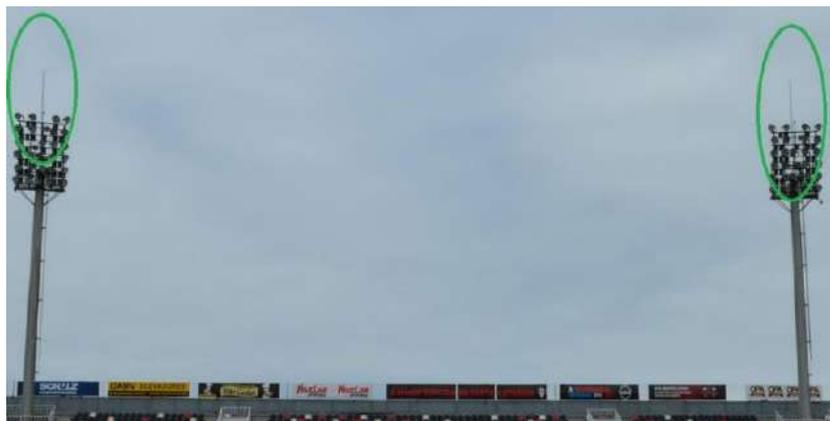
Foto 23 – Para-raios Franklin nas Torres 1 e 2 -11/12/2024

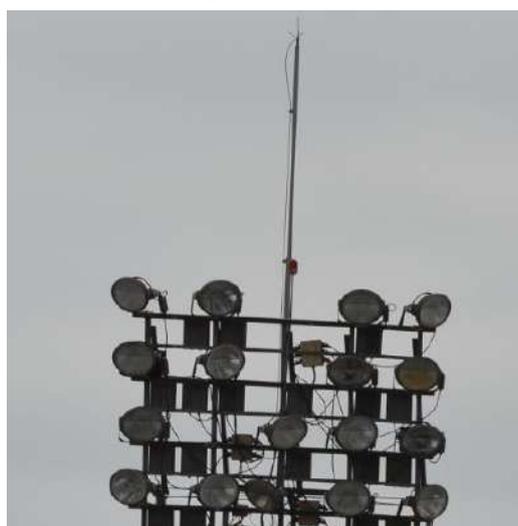
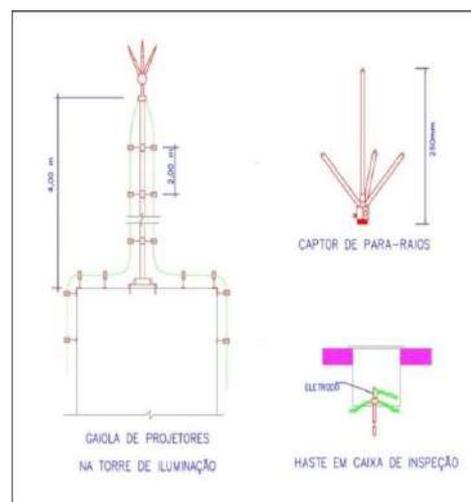
Foto 24 – detalhes de Para-raios Franklin nas Torres 1 e 2 – 11/12/2024

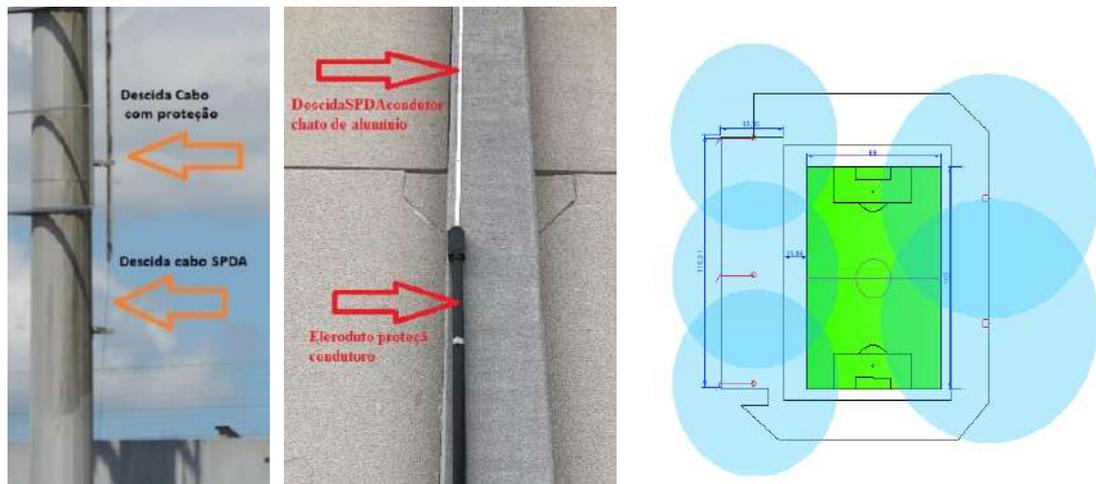
Foto 25 – Descidas condutores do SPDA de torres, tipo Franklin e planta de área proteção da arquibancada coberta tipo Faraday -11/12/2024

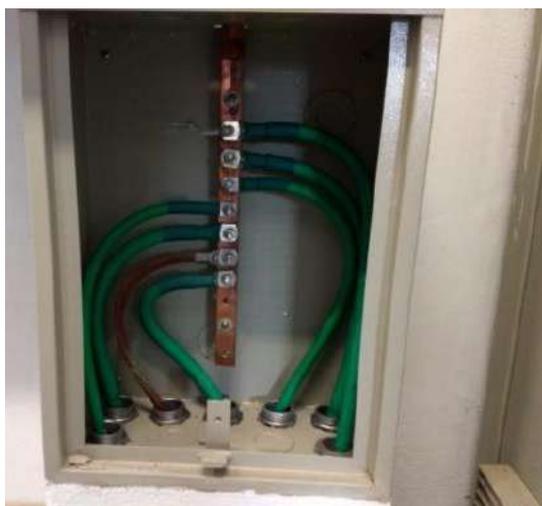
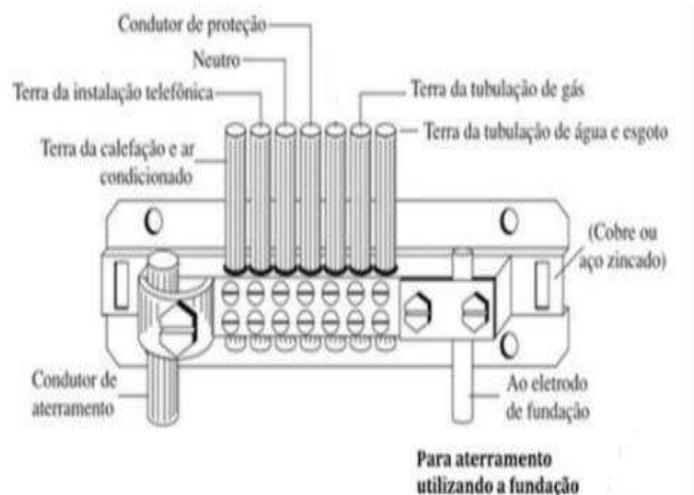
Foto 26 - Quadro para a Equalização de potenciais (BEP) e esquema elétrico – 11/12/2024

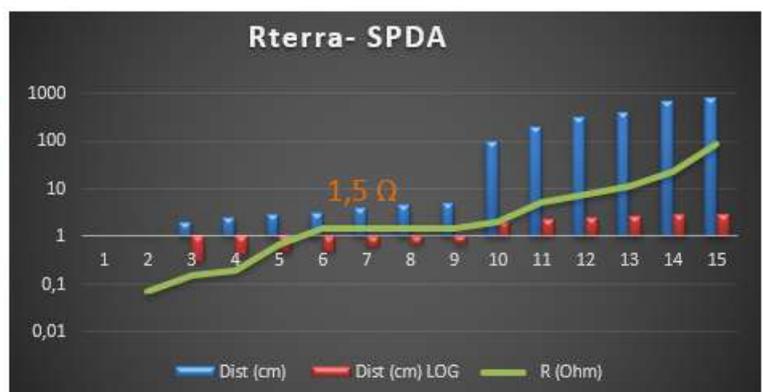
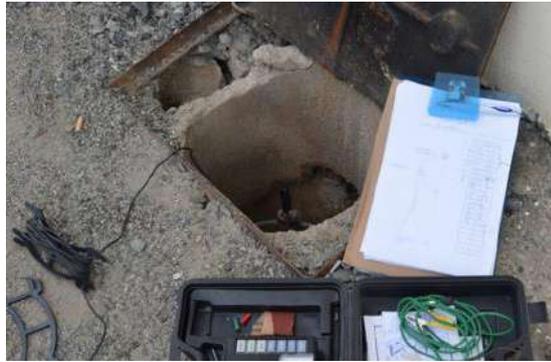
Patamar = 1,50 Ω

Foto 27 – Cx. de inspeção de eletrodo de medição de Resistência de terra  $R = (1,5 \pm 10\%) \Omega$   
11/12/2024
