Plano Diretor de Drenagem Urbana da Bacia Hidrográfica do Rio Cachoeira

Formulação de Cenários, Diagnóstico e Prognóstico

Tomo XX • Sub-Bacia 20 • Vertente do Morro do Boa Vista • Rua Matilde Amim

951-PMJ-PDC-RT-P125 | REV.1

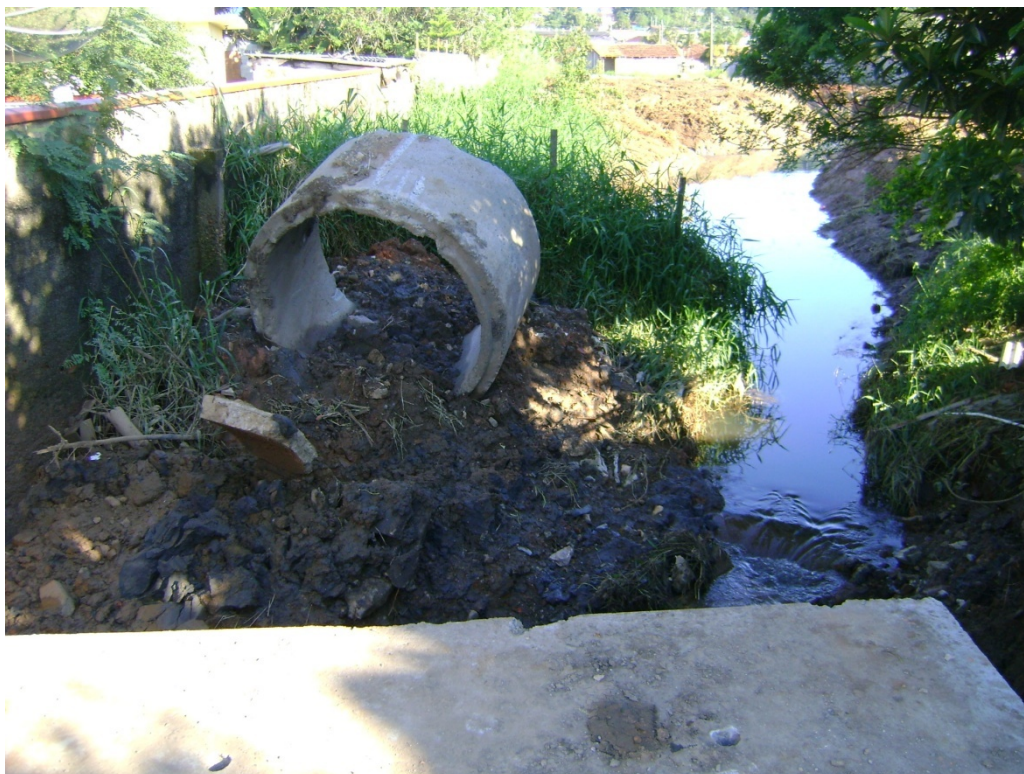
Durante as inspeções realizadas, verificou-se que muitas travessias encontravam-se obstruídas por detritos e/ou sedimentos, devendo ser efetuados serviços de manutenção periódica. Na modelagem hidráulica foram representadas as seções transversais do terreno obtidas no levantamento topográfico. Assoreamentos e obstruções nos dispositivos de drenagem bem como a obstrução do canal causada pela vegetação (por exemplo Fotos 4.1 e 4.2) não foram consideradas na modelagem.

Foto 4.1 – Assoreamento da Vertente do Morro do Boa Vista – Matilde Amim.

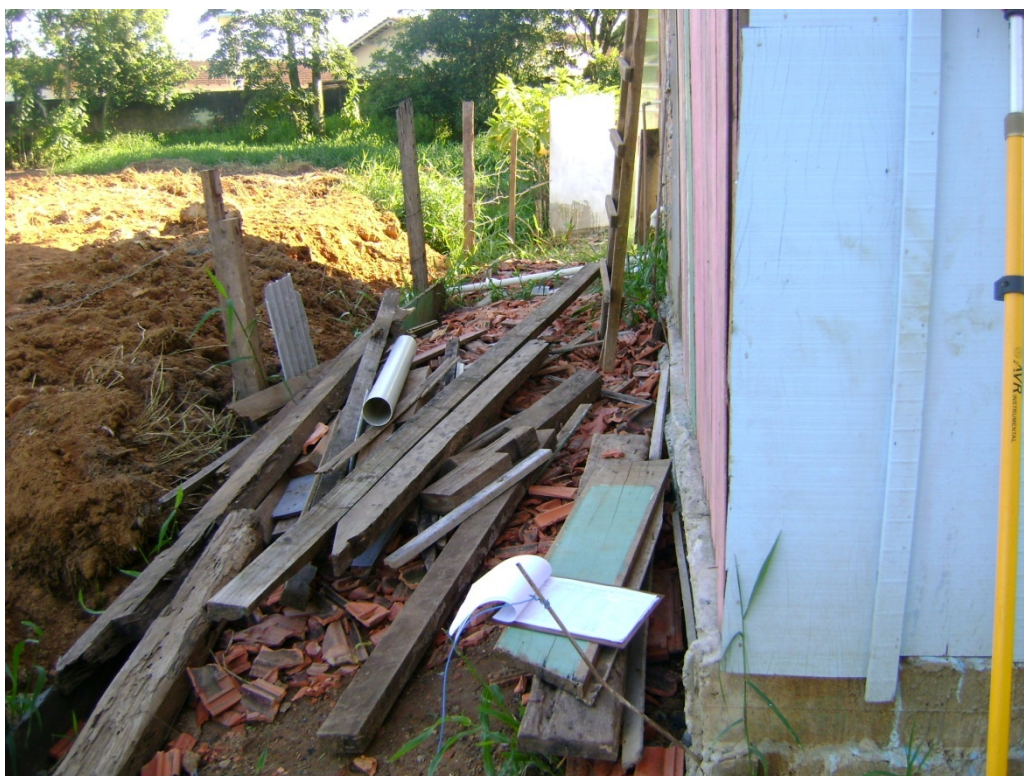
Foto 4.2 – Obstrução da Vertente do Morro do Boa Vista – Matilde Amim.
