OFÍCIO SEI Nº 0013454438/2022 - SEPUD.UPL.AIU

Processo: **Bonja Internacional**

**Assunto:** Estudo de Impacto de Vizinhança - Solicitação de complementação

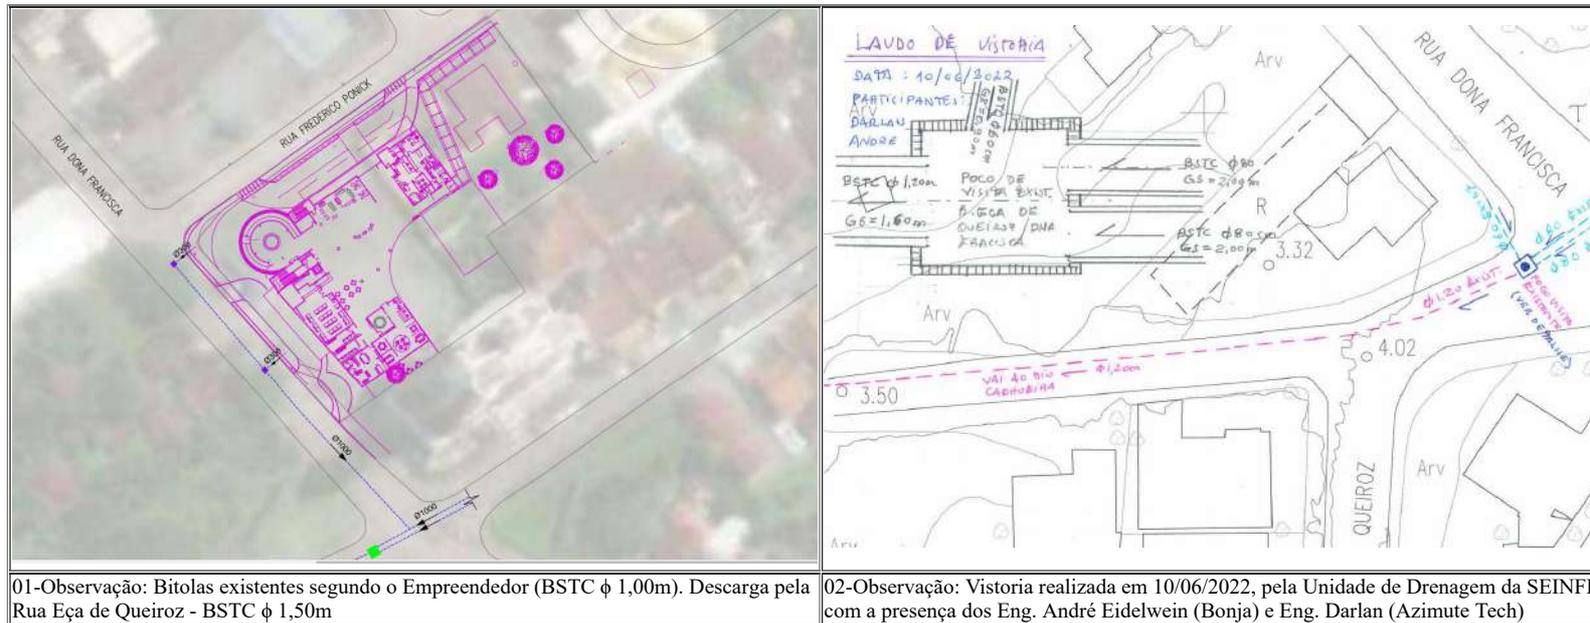
Figura 01 - Sondagem na Esquina das Ruas Dona Francisca com Rua Eça de Queiroz

A unidade de Drenagem realizou vistoria no local (Esquina das Ruas Dona Francisca e Eça de Queiroz), em 10/06/2022, donde verificou-se a incongruência dos dados apresentados pelo proponente (Associação Educacional Luterana Bom Jesus / Ielusc e Ambient Engenharia e Consultoria Ltda) cuja a Anotação de Responsabilidade Técnica do levantamento é de número: 8131485-0. As bitolas encontradas, bem como as cotas das geratrizes superiores das redes, encontram-se descritas no item-02 da Figura 01.

Os diâmetros informados pelo empreendedor para o local, estão à seguir, no item 01, da figura 01 e figura 02 à seguir.

Pode-se observar que as descargas apresentadas pelo proponente não traduzem a realidade. Em frente ao empreendimento (Bonja Internacional) não existe a rede (BSCT φ 1,00m). Tampouco existe a descarga (BSTC φ 1,50m) apontada no relatório da Empresa Azimute Tech, conforme a anotação de responsabilidade técnica.

Diante do exposto, e das alternativas lançadas pela consultora Ambiente no anexo SEI 0013278064, sugerimos ao empreendedor melhoria na apresentação das informações técnicas, com detalhamentos dos inícios e finais de rede, cotas de escavação, tabela resumo dos trechos e bitolas, pois de maneira a dar entendimento e instrução a esta Unidade de Drenagem, em sua análise. Entretanto, conforme o memorial descritivo e as alternativas apresentadas no aludido documento, somos favoráveis a complementação da capacidade hidráulica do sistema de drenagem, no intuito de evitar futuros problemas de alagamento na região face o sub dimensionamento apresentado in loco.
