PRODUTO 05:

RELATÓRIO DE CONSOLIDAÇÃO DE RESULTADOS

Procedimento de Manifestação de Interesse (PMI) nº 004/2023

Outubro de 2024

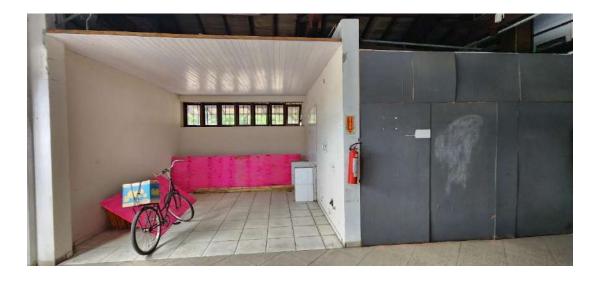
O edifício, constituído por térreo e mezaninos, abriga 21 espaços físicos (boxes), dos quais 16 são alocados para a venda de produtos ou serviços e 5 para restaurantes. Contudo, dos 21 boxes, apenas 10 estão em funcionamento (boxes 4, 5 e 6 são três boxes distintos).

Figura 1 – Boxes sem uso

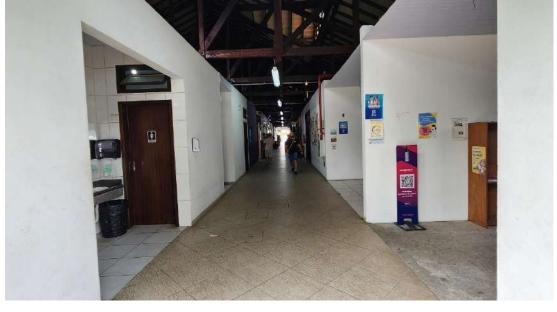
A disposição interna do mercado, com dois corredores em comprimento para circulação, facilita o acesso aos diversos boxes e suas dependências. No entanto, não há hierarquia entre fluxo de usuários e acessos técnicos aos boxes, condição que contribui para que os corredores permaneçam sobrecarregados com pertences dos proprietários dos boxes, o que obstaculiza a circulação, evidenciando também a insuficiência de espaços de armazenamento. Ainda, a insuficiente iluminação natural e a distribuição precária da iluminação artificial conferem ao espaço uma sensação de escuridão, com uma baixa luminância geral, tornando-o pouco convidativo para permanência prolongada. Além disso, a circulação bidirecional não favorece o aproveitamento máximo do espaço, que poderia funcionar com mesas e cadeiras para aproveitamento dos restaurantes ou descanso dos frequentadores.

Figura 3 - Circulação do Mercado

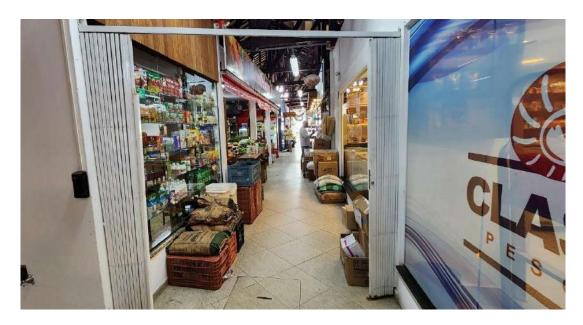
Figura 4 - Circulação

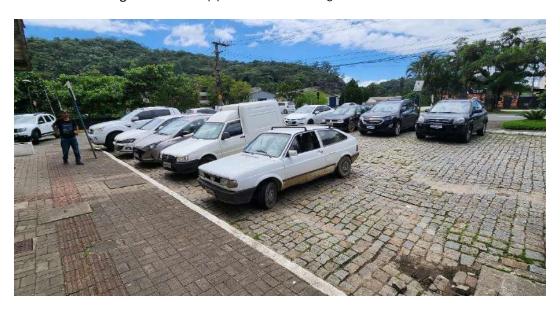
Os paralelepípedos que se encontram na área externa do mercado apresentam alguns trechos danificados e com pedras faltantes, principalmente junto ao estacionamento. Os meios-fios não estão tão danificados, mas apresentam irregularidades de altura e sujidades devido à umidade.

Figura 5 - Paralelepípedos faltantes ou irregulares - Estacionamento

- Realizar a manutenção dos paralelepípedos danificados e substituir as pedras faltantes;
- Regularizar os meios-fios e realizar a limpeza para remover as sujidades;
- Estabelecer um padrão de acabamento para o piso dos boxes e calçadas, garantindo a acessibilidade;
- Realizar reformas nos pisos que apresentam marcas visíveis e desvios do padrão estabelecido;
- Tratar as paredes com problemas estruturais, realizar a manutenção e pintura necessária;
- Realizar a limpeza ou troca dos elementos de mobiliário urbano externo e aplicar tratamento para evitar o crescimento de fungos e musgos;
- Realizar a manutenção das esquadrias, tratando a corrosão, substituindo vidros ausentes e ajustando para garantir a abertura adequada;

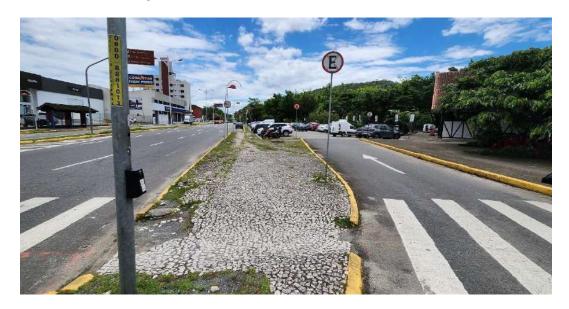
Figura 6 - Paralelepípedos faltantes ou irregulares - entorno

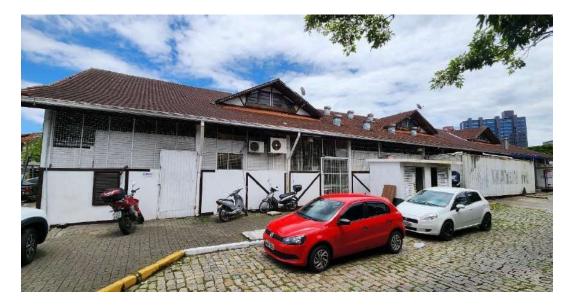
A fachada atual do mercado não reflete a identidade da cidade e exibe sinais comuns de envelhecimento ao longo do tempo. A área mais crítica é a parte posterior do mercado, caracterizada por fechamentos em gradis e áreas de armazenamento temporárias, voltadas para o rio. A área voltada para o rio poderia ser transformada em um elemento paisagístico atraente, complementando o mercado. No entanto, atualmente, o mercado ignora essa vista privilegiada, transformando o espaço em uma área desolada usada apenas para carga e descarga.

Figura 7 - Meio-fio irregular e fachada posterior com elementos provisórios

- Realizar uma revitalização da fachada do mercado, considerando a identidade da cidade e propondo soluções para os fechamentos improvisados;
- O mercado deve investir em equipamentos de acessibilidade, como elevadores e esteiras rolantes, para tornar o mezanino acessível a pessoas em cadeiras de rodas ou com mobilidade reduzida. Essa intervenção é fundamental para garantir a inclusão de todos os visitantes e usuários do mercado

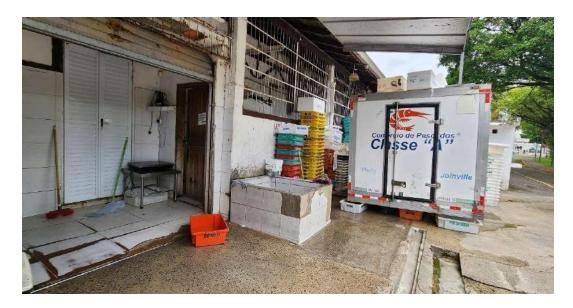
De modo geral, as esquadrias do mercado apresentam problemas relacionados à falta de manutenção adequada, tais como corrosão, ausência de vidros e dificuldade de abertura.

Figura 8 - Esquadrias e fechamentos oxidados; Pisos irregulares

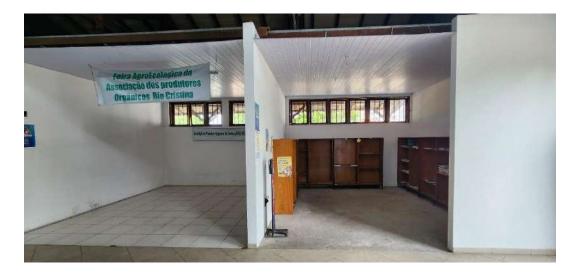
O piso dos boxes e calçadas não possuem um padrão de acabamento. Cada boxe instalou um piso diferente, comprometendo a padronização, e com problemas inclusive de acessibilidade. Além de que alguns boxes contam apenas com o contrapiso.

Figura 9 – Pisos irregulares

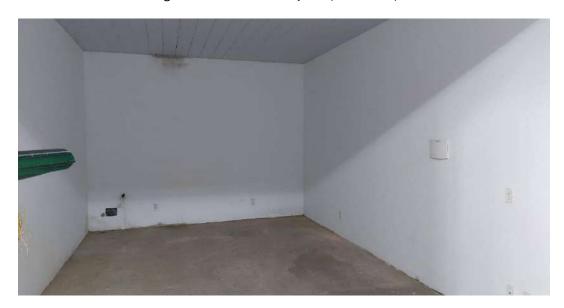
Figura 10 - Box com infiltração e apenas contrapiso

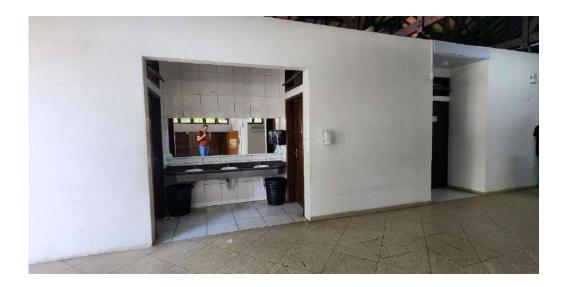
Figura 11 - Pisos irregulares

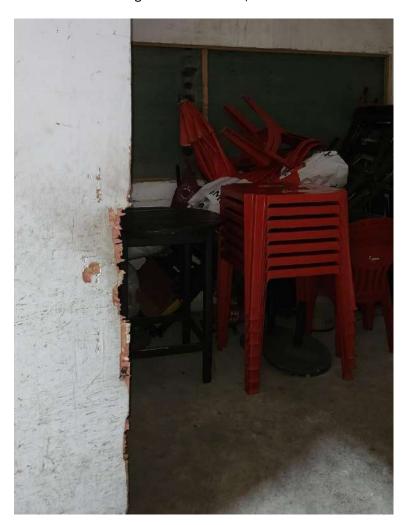
As paredes, semelhantemente aos pisos, apresentam falta de uniformidade no acabamento. Além disso, há evidências de problemas estruturais, como marcas de infiltração, danos superficiais como riscos, e acúmulo de resíduos. A alvenaria está exposta em algumas áreas, e o descascamento da pintura é visível, indicando uma necessidade de manutenção e reparos.

Figura 12 - Alvenaria aparente

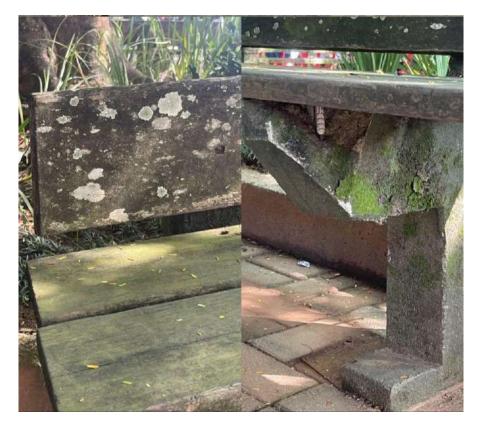
Os elementos de mobiliário urbano externo, como os bancos presentes na área externa e na praça, estão apresentando uma coloração esverdeada. Esse fenômeno é, primariamente, provocado por condições de alta umidade. Em ambientes úmidos, é comum que tipos específicos de fungos e musgos, que têm uma coloração verde, cresçam em superfícies expostas.

Figura 13 - Mobiliários externos

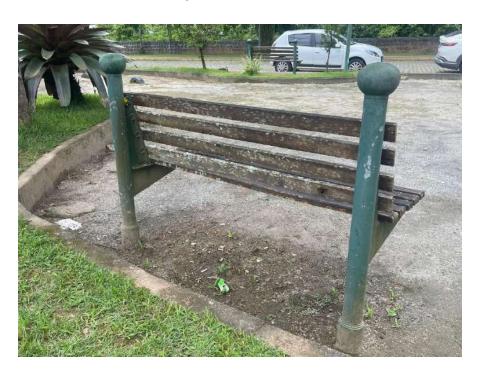
Figura 14 – Banco externo

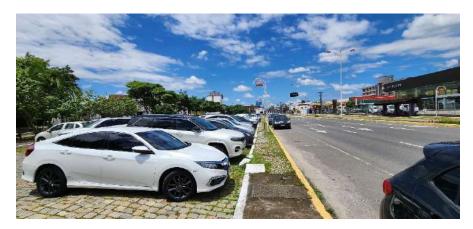
Atualmente, o estacionamento não possui uma cobertura adequada. Considerando as recentes condições climáticas e a intensa exposição ao sol, seria apropriado buscar soluções para tornar essa área mais confortável aos usuários. Além disso, nota-se a ausência de demarcações das vagas através de pintura, o que poderia ser implementado para melhor organizar o espaço.

Figura 15 - Estacionamento com paralelepípedos irregulares e sem demarcação de vagas

- Transformar a área voltada para o rio em um elemento paisagístico atraente, aproveitando a vista privilegiada;
- Elaborar um projeto de cobertura para o estacionamento, considerando soluções para tornar a área menos quente; e

- Realizar a demarcação das vagas do estacionamento através de pintura para melhor organizar o espaço.
- Construir, preparar, adequar depósitos para materiais dos boxistas, que devem ocorrer em local específico e não ficar à vista dos usuários.

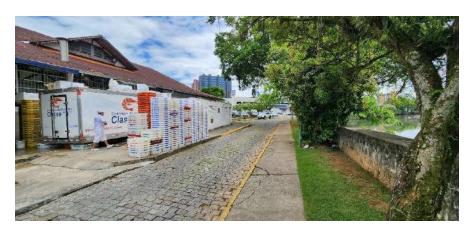
Figura 16 - Vista para o rio não aproveitada
