**Prestação de serviços técnicos para a execução de Inspeção visual robotizada em rede de Drenagem Pluvial a fim de verificar sua localização e propriedades**

**Inspeção e Diagnóstico da Rede de Drenagem Pluvial**

**VOLUME 00 – RELATÓRIO TÉCNICO**

**REL-0184-2020-00-A**

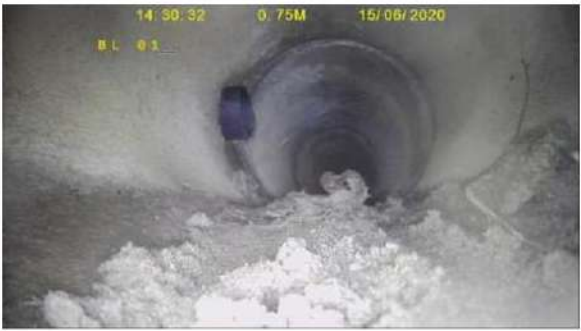
| DISTÂNCIA (m) | CÓDIGO | PROBLEMA | OBSERVAÇÃO | IMAGEM |
|---|---|---|---|---|
| 0,75 | RO-05 | Trecho ok | Chegou na RC-01;<br>- Diâmetro = 400 mm;<br>- Prof. do calçamento até a geratriz inferior = 0,80 m;<br>Visualização da rede sentido Rua Adalberto Schmalz, a Jusante | |

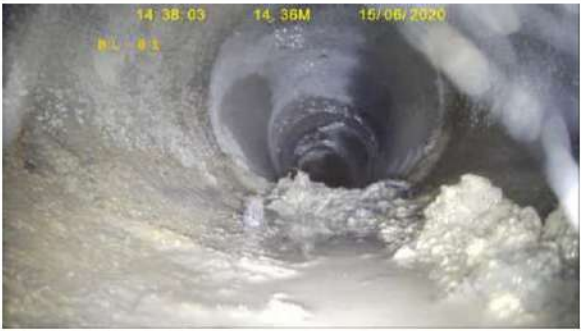
| DISTÂNCIA (m) | CÓDIGO | PROBLEMA | OBSERVAÇÃO | IMAGEM |
|---|---|---|---|---|
| 14,36 | MD-05 | Obstrução parcial | Volume pequeno de terra impedindo a passagem do equipamento | |
| | MD-07 | Terra impedindo a passagem | | |

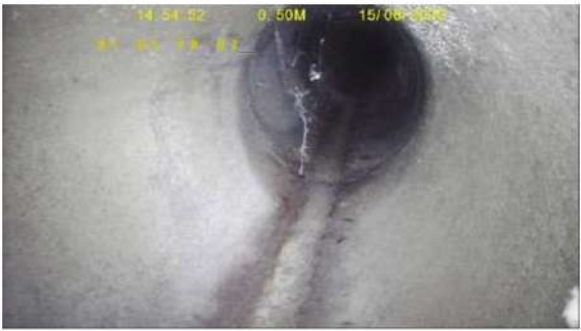
| DISTÂNCIA (m) | CÓDIGO | PROBLEMA | OBSERVAÇÃO | IMAGEM |
|---|---|---|---|---|
| 0,50 | RO-05 | Trecho ok | Chegou na RC-01;<br>- Diâmetro = 400 mm;<br>- Prof. do calçamento até a geratriz inferior = 0,80 m;<br>Visualização da rede sentido em frente ao terreno da Rôgga, a Montante | |

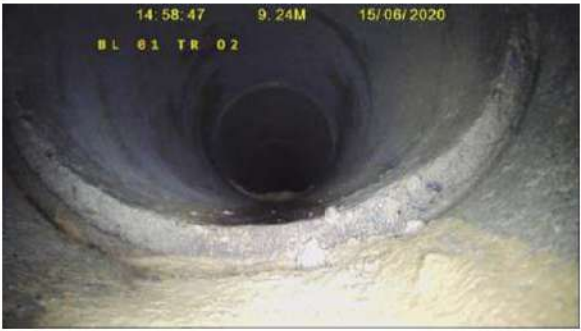
| DISTÂNCIA (m) | CÓDIGO | PROBLEMA | OBSERVAÇÃO | IMAGEM |
|---|---|---|---|---|
| 9,24 | MD-05 | Obstrução parcial | Junta deslocada impedindo a passagem do equipamento | |
| | MD-04 | Juntas de tubulação deslocadas | | |

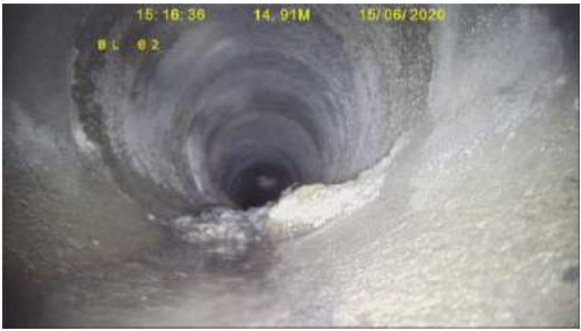
| DISTÂNCIA (m) | CÓDIGO | PROBLEMA | OBSERVAÇÃO | IMAGEM |
|---|---|---|---|---|
| 14,91 | RO-06 | Fim de trecho | Chegou no mesmo ponto onde o equipamento parou do Trecho 01 | |

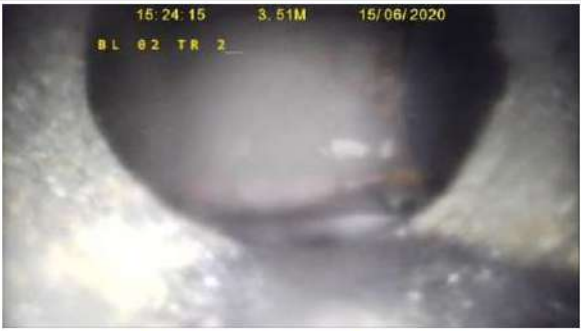
| DISTÂNCIA (m) | CÓDIGO | PROBLEMA | OBSERVAÇÃO | IMAGEM |
|---|---|---|---|---|
| 3,09 | OB | Pré-visualização caixa | Visualização da Caixa Cega 01 e da RC-02 que está perpendicular à RC-01 | |

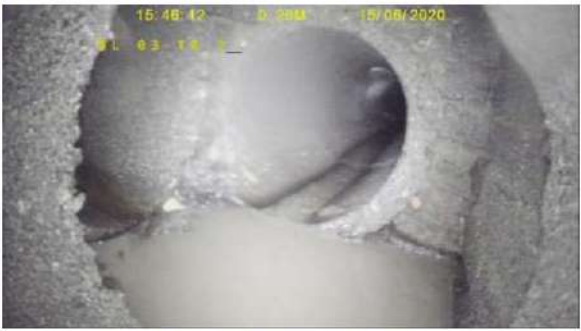
| DISTÂNCIA (m) | CÓDIGO | PROBLEMA | OBSERVAÇÃO | IMAGEM |
|---|---|---|---|---|
| 0,29 | OB | Caixa cega | Visualização da CC-02, da RC-02 à frente e da RC-03 à esquerda; Foi dado continuidade pela RC-02 | |

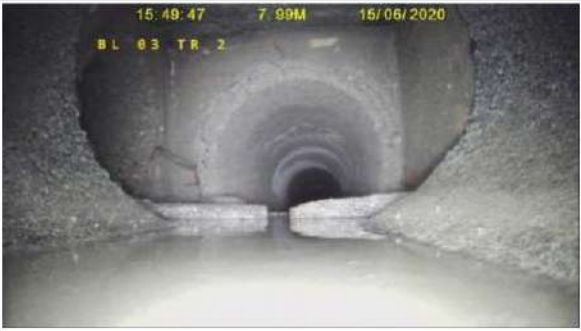
| DISTÂNCIA (m) | CÓDIGO | PROBLEMA | OBSERVAÇÃO | IMAGEM |
|---|---|---|---|---|
| 7,99 | OB | Caixa cega | Chegou na CC-01; Visualização da continuação da RC-02 à frente e da RC-01 à esquerda | |

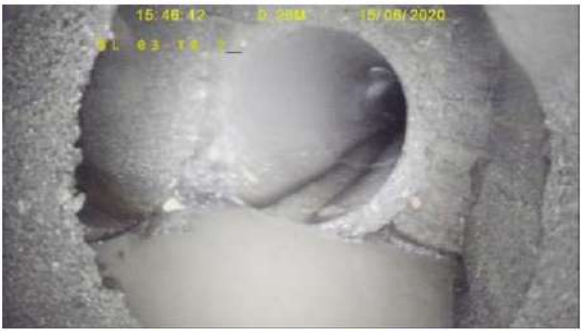
| DISTÂNCIA (m) | CÓDIGO | PROBLEMA | OBSERVAÇÃO | IMAGEM |
|---|---|---|---|---|
| 0,29 | OB | Caixa cega | Visualização da CC-02, da RC-02 à frente e da RC-03 à esquerda; Foi dado continuidade pela RC-03 | |

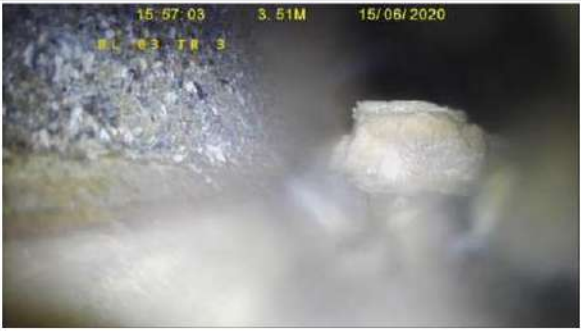
| DISTÂNCIA (m) | CÓDIGO | PROBLEMA | OBSERVAÇÃO | IMAGEM |
|---|---|---|---|---|
| 3,51 | MD-05 | Obstrução parcial | Pedra pequena impedindo a passagem do equipamento | |

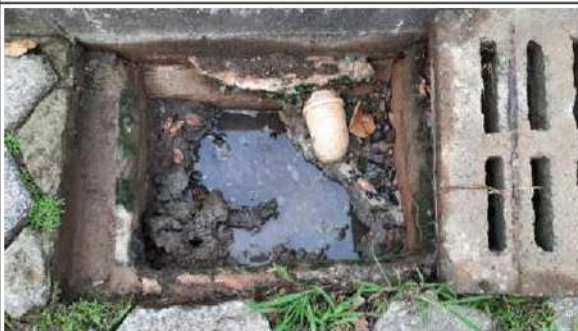
| DISTÂNCIA (m) | CÓDIGO | PROBLEMA | OBSERVAÇÃO | IMAGEM |
|---|---|---|---|---|
| | I | Acesso | Acessos à tubulação com alto índice de obstrução, impedindo a passagem do equipamento | |
| | MD-11 | Acesso assoreado | | |
