PRODUTO 08 (P08) – PROGRAMA DE MONITORAMENTO DA QUALIDADE DAS ÁGUAS E REALIZAR A PRIMEIRA CAMPANHA

Supervisão da Obra de Arte Especial (OAE) denominada Ponte Joinville, com extensão aproximada de 980,00 metros, com fundações em estacas cravadas, escavadas em solo e rochas, e mesoestrutura, utilizando o sistema “cantitravell”, método construtivo em balanços sucessivos com vão livre central de 160,00 metros e lançamento de vigas protendidas efetuado através de treliça lançadeira e Adequação do Sistema Viário do Entorno de 1500,00 metros no âmbito do Programa Linha Verde Eixo Ecológico Leste de Joinville.

**EGVP00522/00-6F-RL-0201
Novembro/2022**

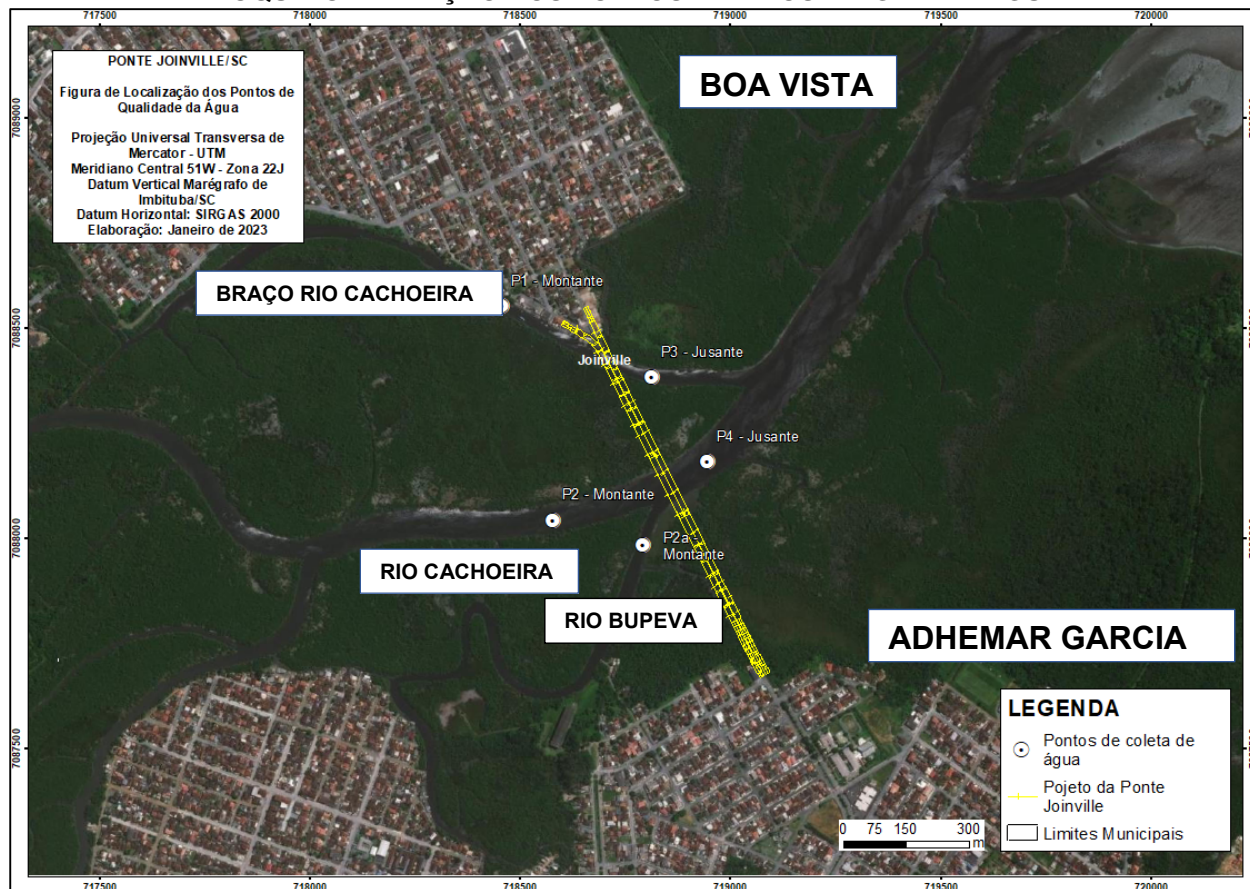
FIGURA 8-1
CROQUI LOCALIZAÇÃO DOS PONTOS DE AMOSTRAGEM DE ÁGUA.

As amostras de água deverão ser coletadas em cinco pontos específicos do braço do rio Cachoeira, rio Cachoeira e rio Bupeva, distribuídos na área de influência da Ponte Joinville. Para a escolha dos pontos levou-se em consideração os lugares que de alguma forma sofrerão influência com a implantação do empreendimento. Serão três pontos a montante da Ponte Joinville, sendo um no braço esquerdo do rio Cachoeira a 300 metros da futura Ponte Joinville, outro no rio Cachoeira a 300 metros da Ponte Joinville e um último no rio Bupeva. E outros dois pontos a jusante em uma distância de 100 metros da ponte (Quadro 8-2)

A definição dos pontos partiu do pressuposto estabelecido pelo Termo de Referência, o qual definiu o número dos mesmos e sua localização a montante e a jusante, como acima especificados. Entretanto o seu posicionamento exato se valeu de critérios técnicos relacionados a influência da ação das marés, bem como da antropização das margens dos referidos rios.

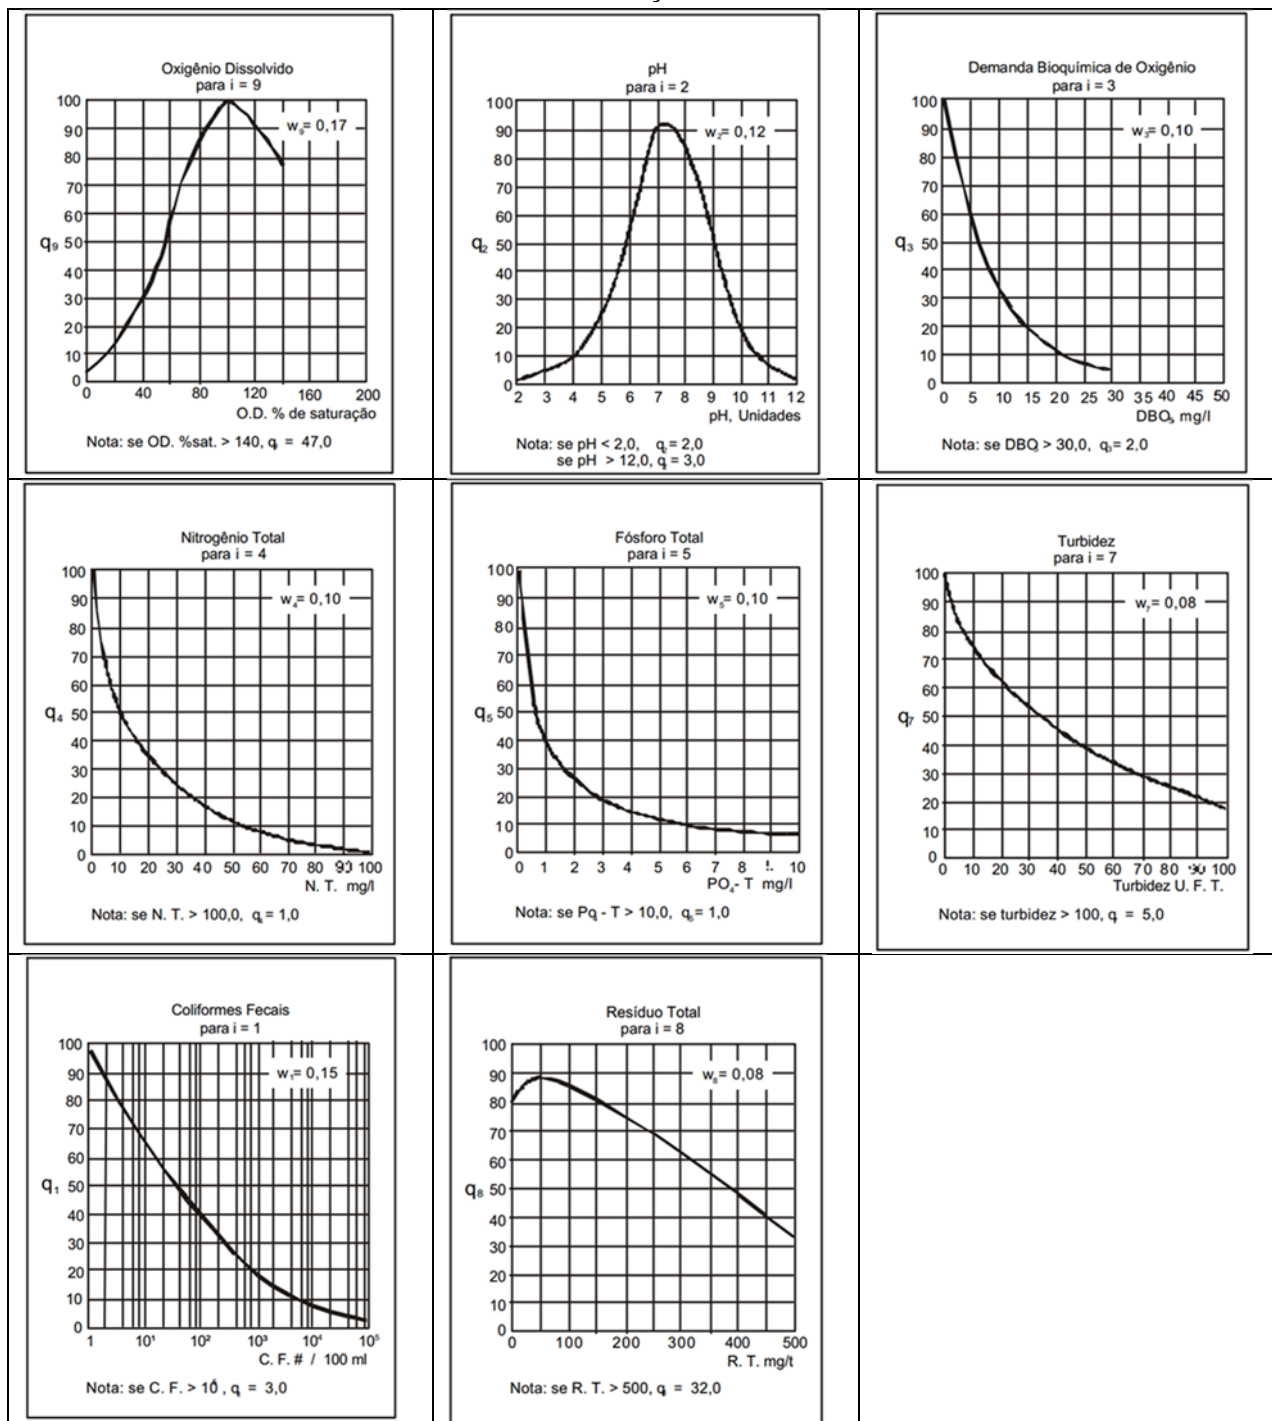
QUADRO 8-5
CURVAS MÉDIAS DE VARIAÇÃO DOS PARÂMETROS

Segundo a CETESB, a criação do IQA baseou-se numa pesquisa de opinião junto a especialistas em qualidade de águas que indicaram os parâmetros a serem avaliados, o peso relativo dos mesmos e a condição com que se apresentam cada parâmetro, segundo uma escala de valores "rating". Com base nisto, foram selecionados nove (9) parâmetros para a elaboração do IQA, e para estes foram estabelecidas curvas de variação da qualidade das águas de acordo com o estado ou a condição de cada parâmetro (GRAFICO 8 -1), assim como estabelecidos pesos para cada parâmetro (Quadro 8-5).

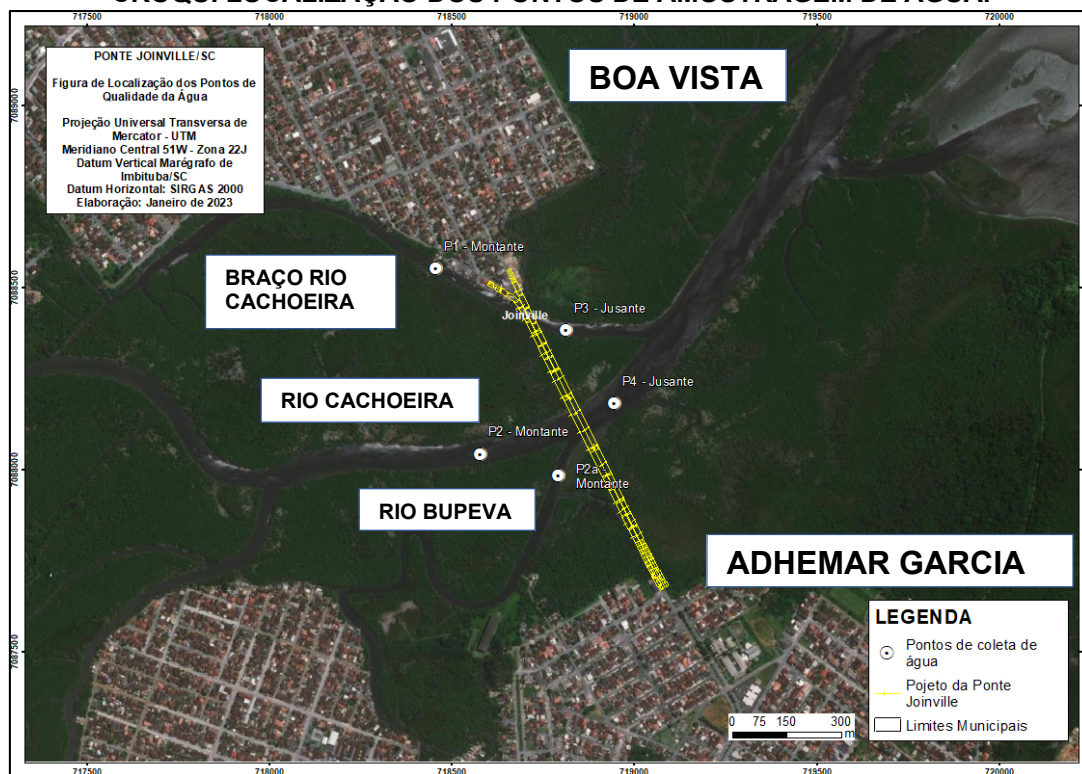
FIGURA 9-9
LOCALIZAÇÃO DOS PONTOS AMOSTRAIS EM RELAÇÃO AO EMPREENDIMENTO PONTE JOINVILLE.
CROQUI LOCALIZAÇÃO DOS PONTOS DE AMOSTRAGEM DE ÁGUA.

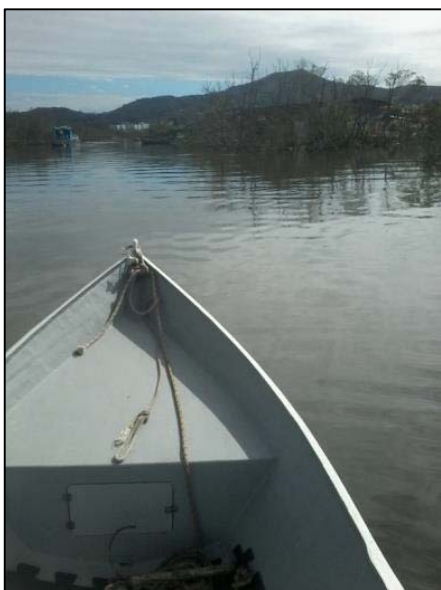
FIGURA 9-10
PONTO AMOSTRAL 01, LOCALIZADO SOB O
TRAÇADO DA PONTE.

Para o diagnóstico da qualidade das águas foram coletadas amostras de água em 04 pontos de amostragem, de forma a garantir a representatividade da situação atual nas na área de influência direta, sendo dois pontos a montante da ponte, um ponto sob o traçado da ponte e dois pontos a jusante do local de implantação do empreendimento conforme observado nas figuras abaixo (Figura 9-10 a Figura 9-11).

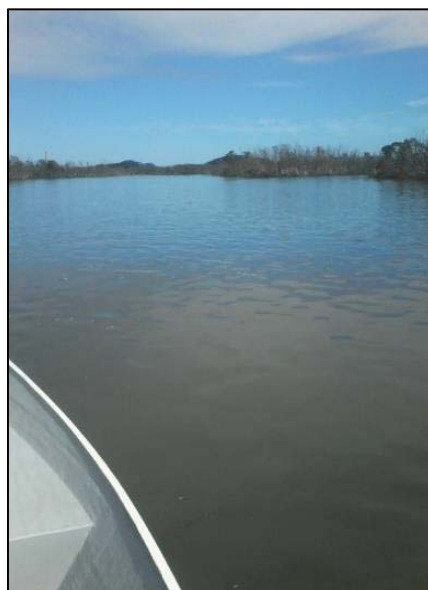
FIGURA 9-11
PONTO AMOSTRAL 02, LOCALIZADO A JUSANTE
DO LOCAL DE IMPLANTAÇÃO DA PONTE

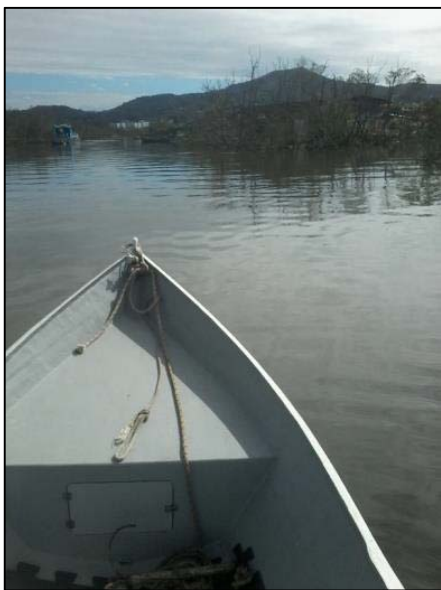
FIGURA 9-12
PONTO AMOSTRAL 03, LOCALIZADO A JUSANTE
DO LOCAL DE IMPLANTAÇÃO DA PONTE.

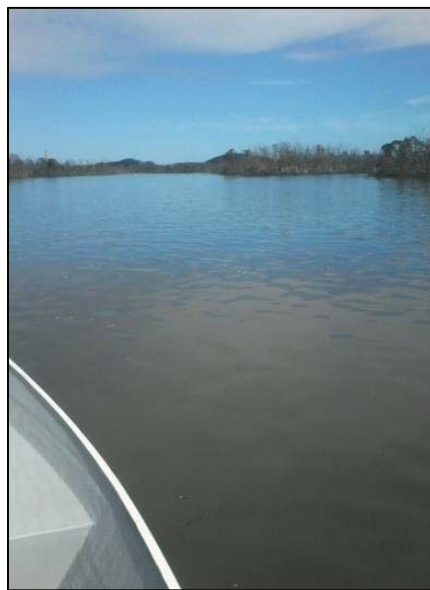
FIGURA 9-13
PONTO AMOSTRAL 04, LOCALIZADO A
MONTANTE DO LOCAL DE IMPLANTAÇÃO DA
PONTE.

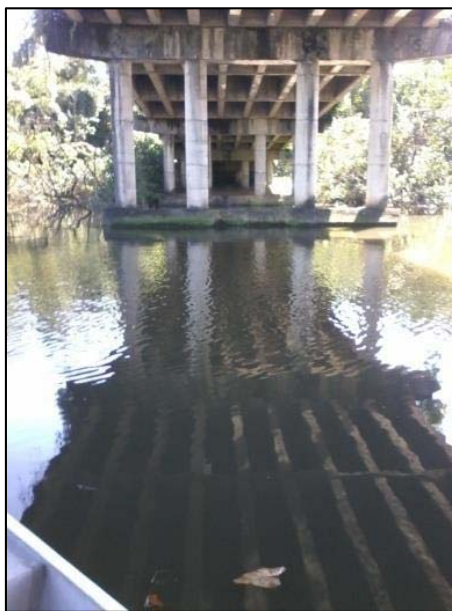
FIGURA 9-14

**PONTO AMOSTRAL 07, LOCALIZADO A MONTANTE
DO LOCAL DE IMPLANTAÇÃO DA PONTE.**

O parâmetro oxigênio dissolvido apresentou alterações de valor nos pontos 03 e 07, o que pode ser justificado pelo despejo irregular de esgoto doméstico nos cursos d'água, o que provoca o consumo de oxigênio, tendo em vista que o mesmo é respirado pelos decompositores aeróbios para a decomposição completa da matéria orgânica biodegradável.

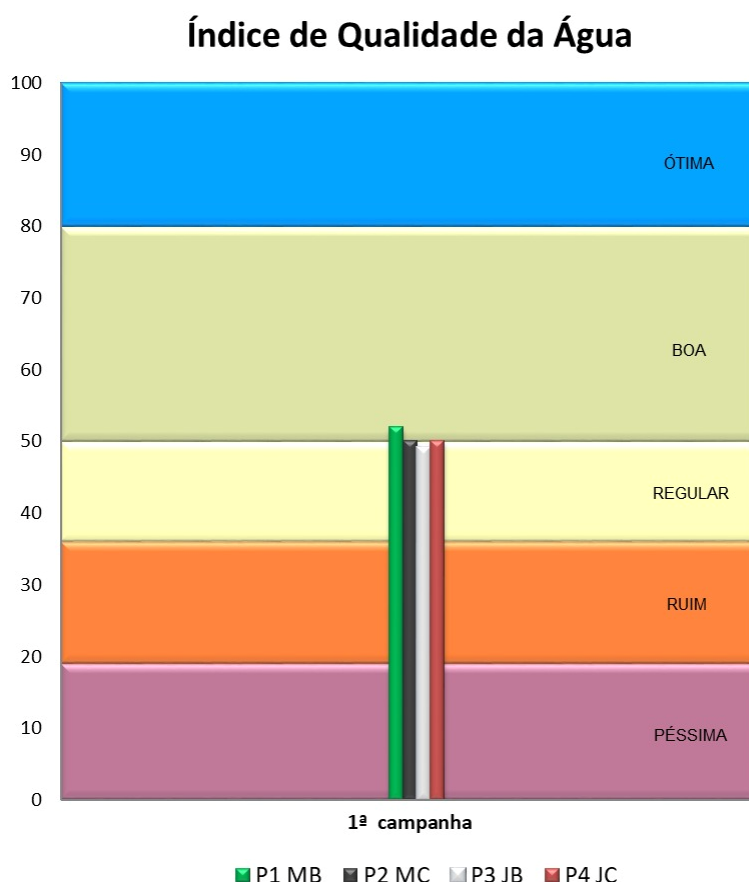
De acordo com a metodologia aplicada, a análise do Índice de Qualidade da Água classificou, durante a 1ª campanha, a água do Ponto 1 como “boa” e a água dos demais pontos como “regular”, conforme apresentado no Gráfico 2.

GRÁFICO
VALORES DO IQA OBTIDOS PARA OS PONTOS AMOSTRAIS.
