ESTUDO AMBIENTAL SIMPLIFICADO - EAS

Trecho entre a Rua XV de Novembro até o Rio Piraí, s/n, Bairros Diversos - Joinville/SC

DRAGAGEM E DESASSOREAMENTO DO RIO ÁGUAS VERMELHAS

REL-01714-01-01-A

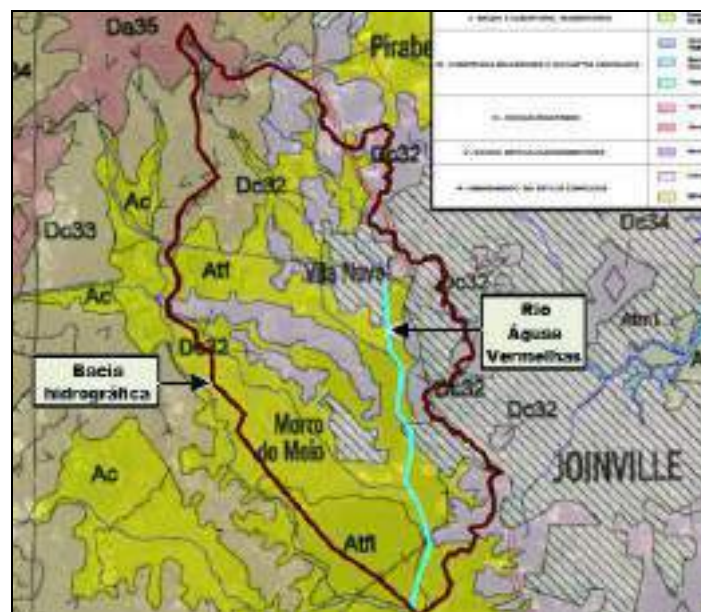
Figura 2.2 - Bacia hidrográfica do Rio Águas Vermelhas.

A mapa temático apresentado seguir situa a bacia hidrográfica do Rio Águas Vermelhas e o segmento fluvial ser melhorado mediante a limpeza e o desassoreamento proposto no projeto executivo que faz parte dos anexos do presente estudo.

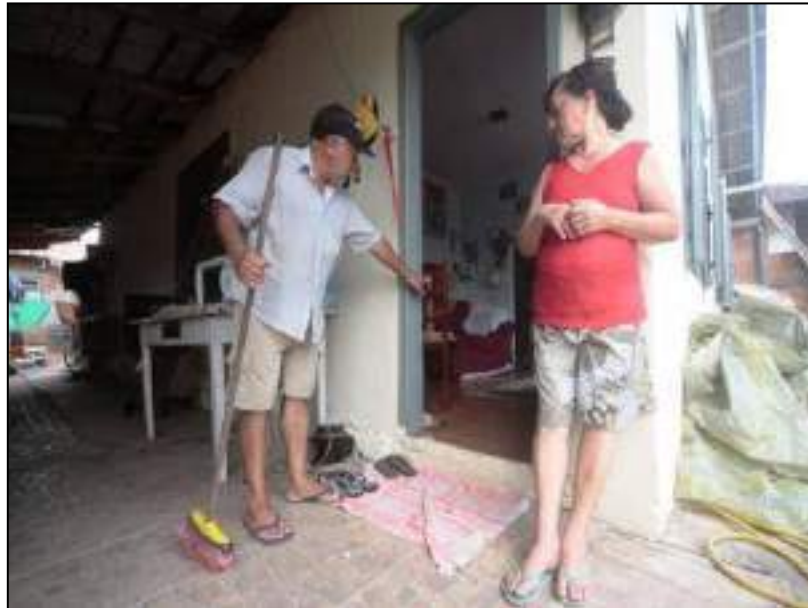
Figura 2.13 - Marca do nível Max. Alagamento de 2008 do Rio Águas Vermelhas na Rua Willy Tilp, bairro São Marcos.

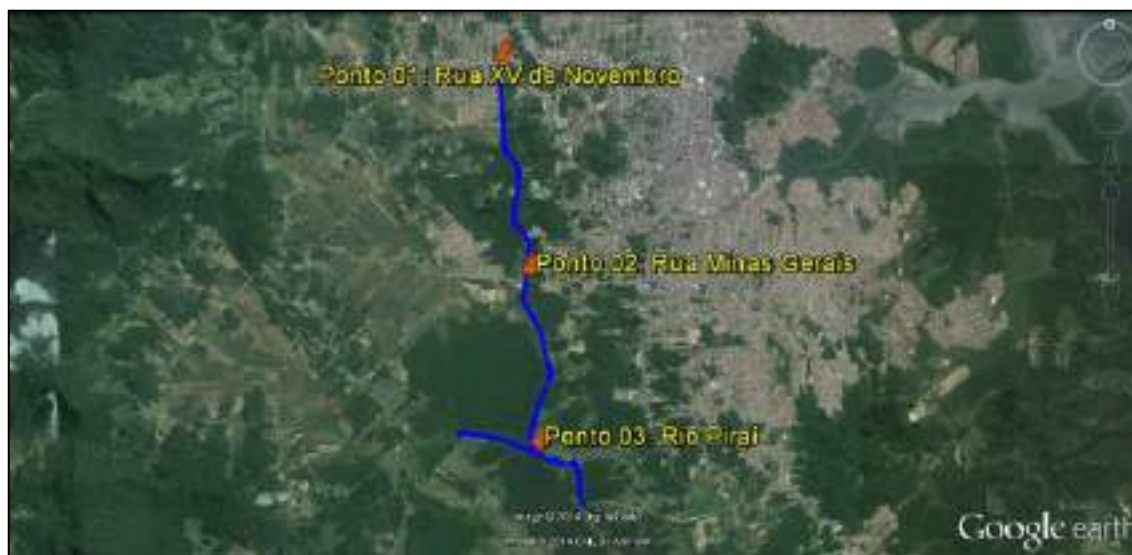
Figura 2.16 - Segmento fluvial do Rio Águas vermelhas a ser limpo e desassoreado.

Os pontos 01, 02 e 03 marcados por suas coordenadas geográficas indicam o trecho a intervir na figura apresentada a seguir.

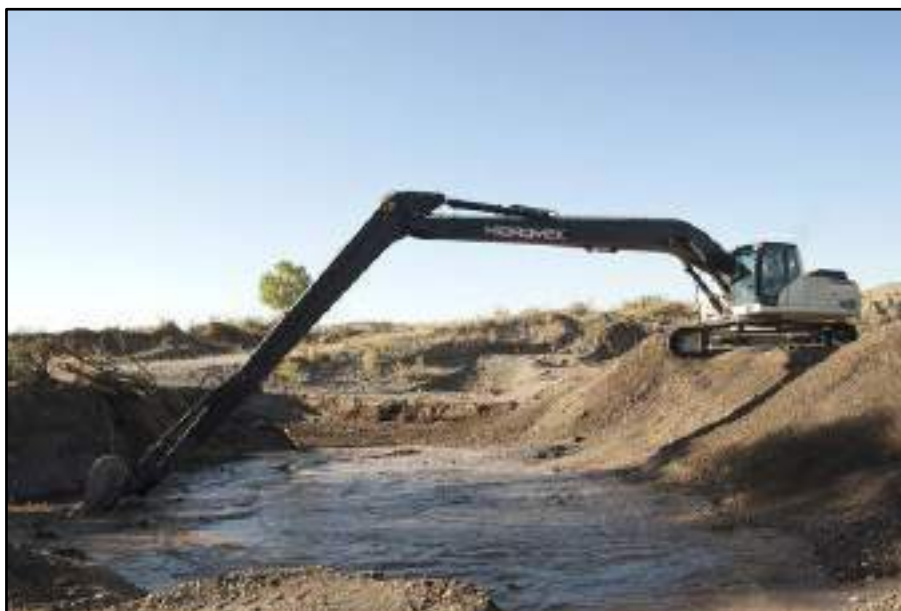
Figura 2.24 - Escavadeira hidráulica de longo alcance.

Apresentam-se as figuras a seguir para registra os tipos de movimentação de massas terrosas a serem realizadas pelos equipamentos recomendados no projeto da Azimute.

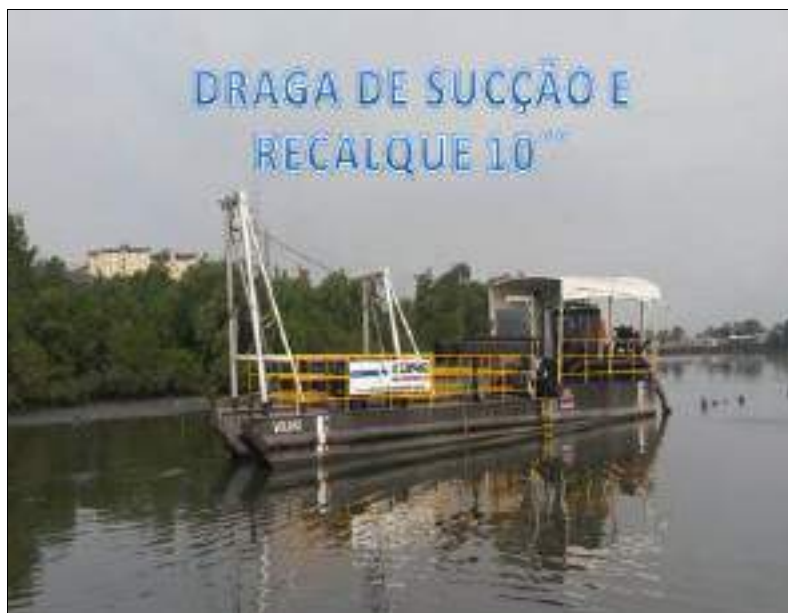
Figura 2.26 - Draga de Sucção e Recalque.

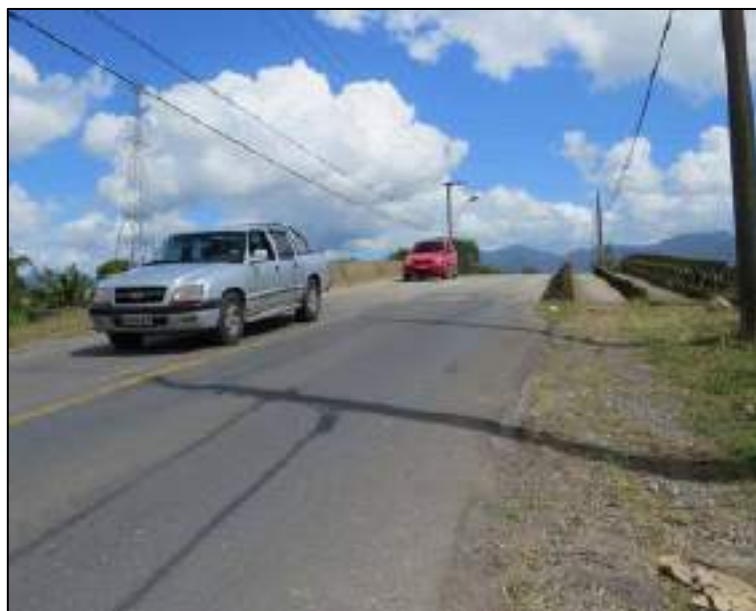
Figura 2.34 - Infraestrutura viária – Ponte Rua Minas Gerais.

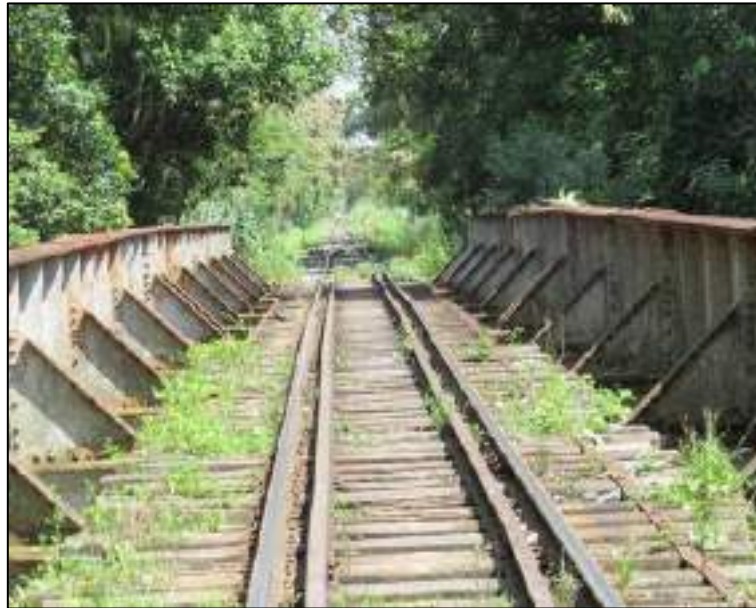
Figura 2.39 - Infraestrutura para ferrovia - Ponte em estrutura metálica sobre o rio.

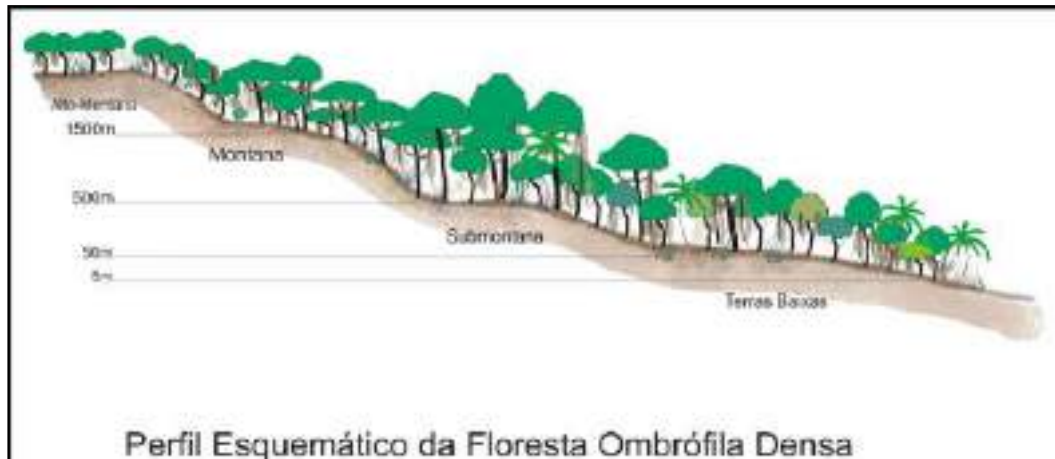
Figura 2.67 - Fitofisionomia da Floresta Ombrófila Densa.

Esta fitofisionomia foi subdividida em cinco formações (Figura 2.67) ordenadas segundo hierarquia topográfica que refletem expressões diferentes de acordo com as variações ecotípicas das faixas altimétricas resultantes de ambientes também distintos: formação aluvial; formação das terras baixas; formação submontana; formação montana; e formação alto-montana.

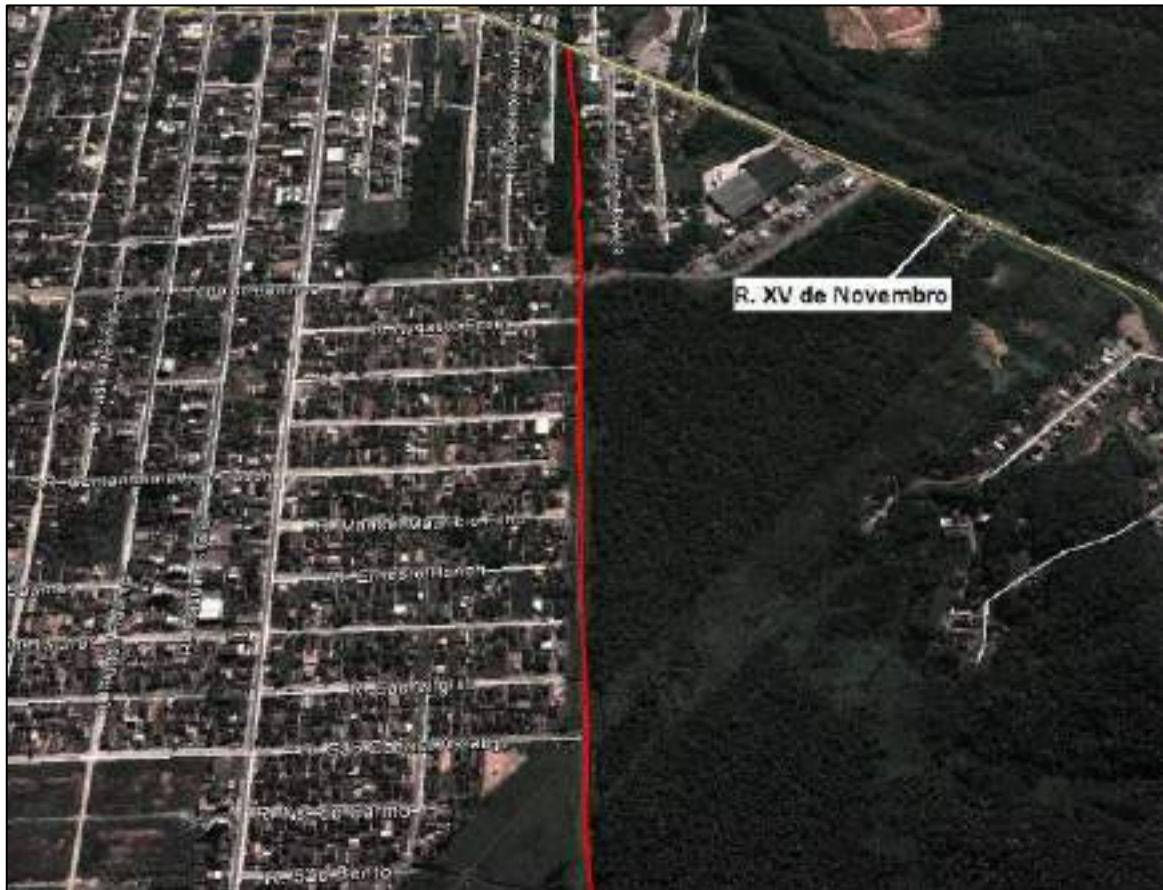
Figura 2.69 - Trecho do rio passando pelo bairro Vila Nova.

A proposta do projeto em estudo refere-se especificamente ao rio Águas Vermelhas, um importante afluente do rio Pirai. Conforme já foi apontado, a sub-bacia do rio Águas Vermelhas apresenta elevada taxa de ocupação antrópica e, como consequência, recebe elevado nível de poluentes e cargas de sedimentos diversos (Figura 2.69).

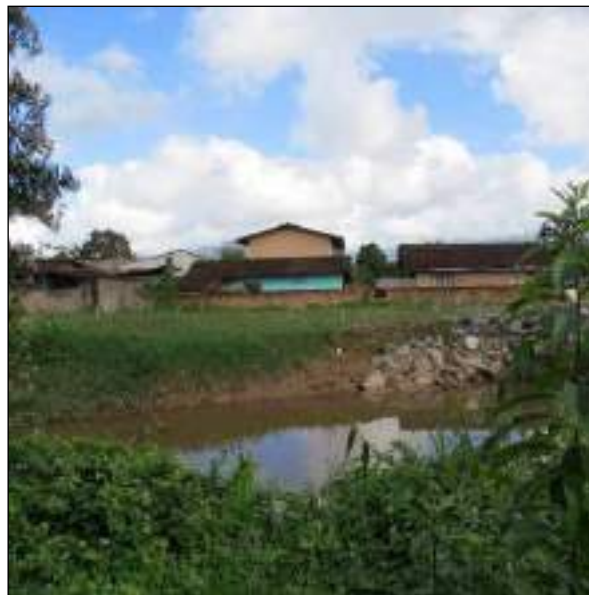
Figura 2.70 - Vista o trecho onde a ocupação residencial ocorre bem próximo do canal a ser dragado, inclusive sobre a faixa integrada pela ADA do projeto.

As Figuras 2.70 e 2.71 apresentam uma tomada da margem direita do canal onde se observa a ocupação urbana na faixa integrada pela ADA.

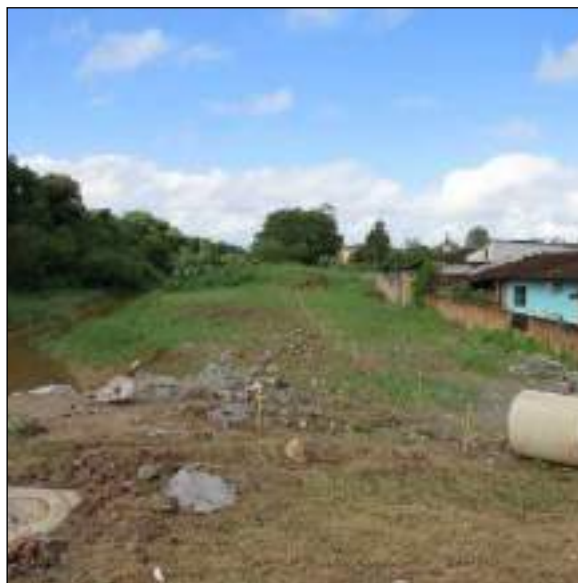
Figura 2.71 - Vista o trecho onde a ocupação residencial ocorre bem próximo do canal a ser dragado, inclusive sobre a faixa integrada pela ADA do projeto.

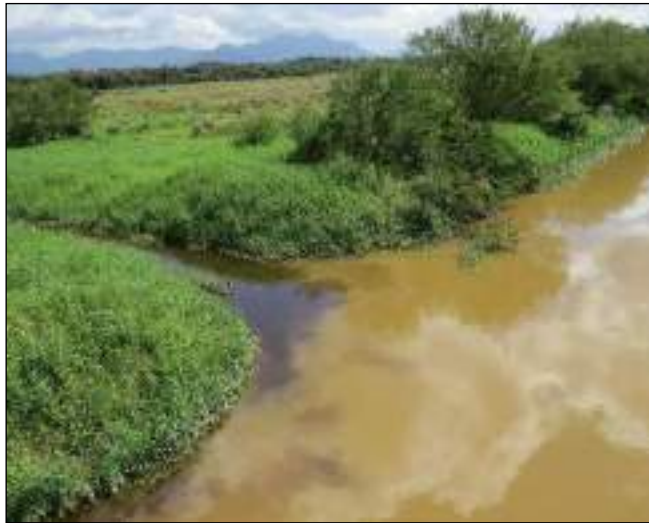
Figura 2.74 - Vista parcial da planície ocupada por plantação de arroz na margem direita do canal do rio Águas Vermelhas, bairro Morro do Meio, na foz do rio Lagoinhas a montante da ponte da Rua Minas Gerais.

Outra categoria de cultivo observado é a plantação de arroz irrigado que há décadas vem sendo praticado na região especialmente na margem direita do canal a ser dragado. Esse tipo de cultivo se distribui na faixa diretamente afetada pela dragagem na altura do final da rua Hercílio José da Silva e se estende para sul por aproximadamente 200 metros na margem direita onde se interrompe e reinicia depois da projeção da rua Amandus Kamradt ainda na margem direita e se prolonga para sul indo até pouco abaixo da foz do rio Novo Pirai, daí em diante não é mais

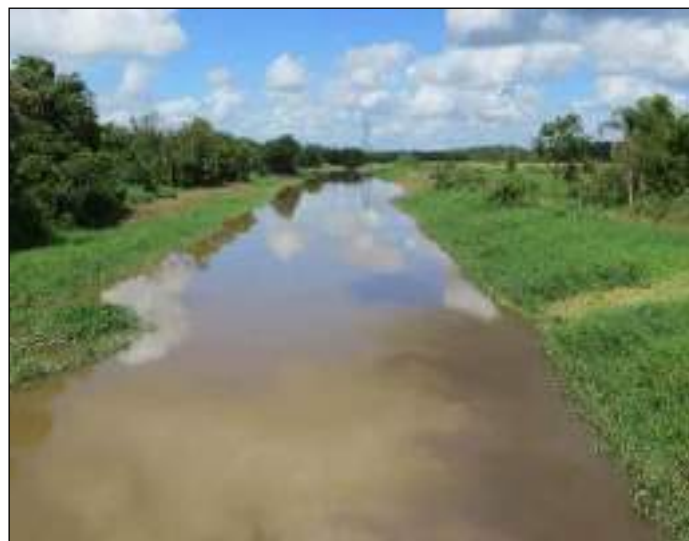
Figura 2.75 - Vista parcial da planície ocupada por plantação de arroz na margem direita do canal do rio Águas Vermelhas, bairro Morro do Meio, na foz do rio Lagoinhas a jusante da ponte da Rua Minas Gerais.

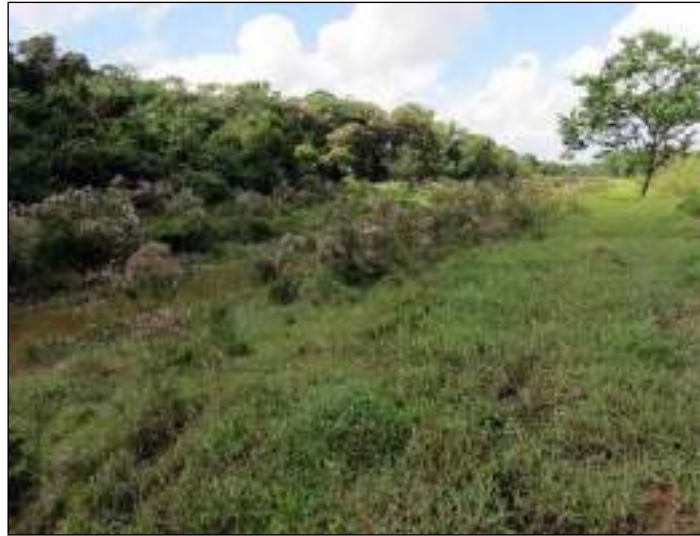
Figura 2.76 - Vista da margem em ponto dominado por gramíneas e herbáceas margem direita Bairro Morro do Meio.

As porções dominadas exclusivamente por gramíneas ocorrem em toda a extensão do trecho de estudo, como já mencionado são faixas normalmente estreitas que em via de regra correspondem as áreas de depósito do material oriundo das dragagens anteriores que foi espalhado ao longo da margem do canal. As espécies dominantes neste ambientes são as braquiárias *Brachiaria subquadrifera* (brachiaria-do-brejo) e *B. mutica* (capim-branco), *Pennisetum purpureum* (capim-elefante) todas da família Poaceae (Figuras 2.76 a 2.81).

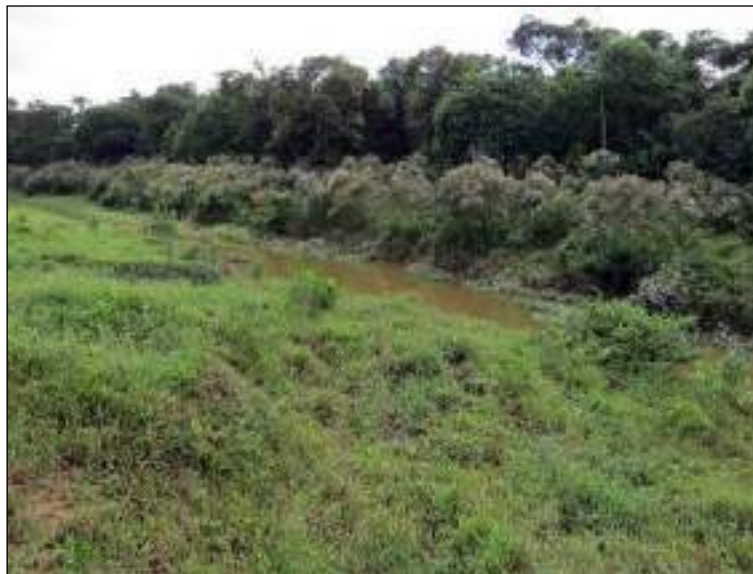
Figura 2.77 - Vista da margem em ponto dominado por gramíneas e herbáceas margem direita Bairro Morro do Meio.

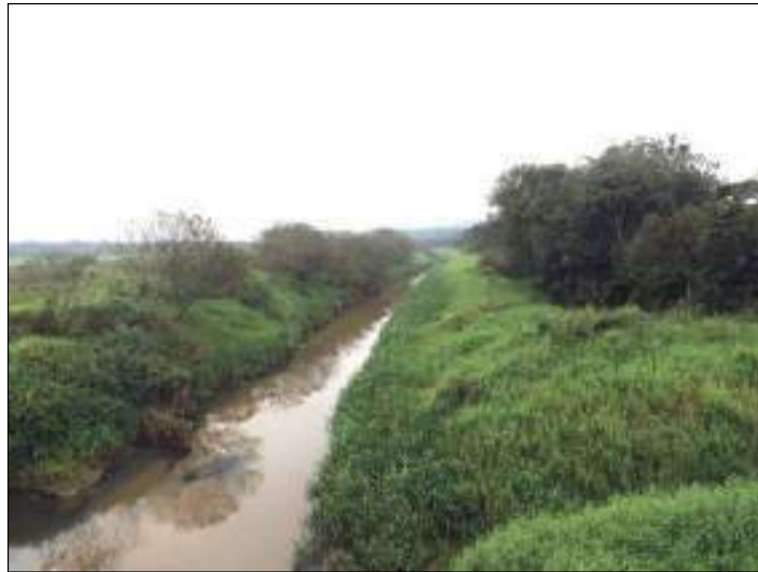
Figura 2.80 - Vista da margem em ponto onde ocorre espécimes herbáceas.

Observa-se que em meio ao campo de gramíneas ocorre exemplares de porte herbáceo e pequenas árvores especialmente da espécie *Mimosa bimucronata* (silva), *Schinus terebinthifolius* (aroeira), *Vernonia polyanthes* (assapeixe) entre outras, esta última formando agrupamentos em locais onde a não encontra maior competição de outras espécies (Figuras 2.81 e 2.82).

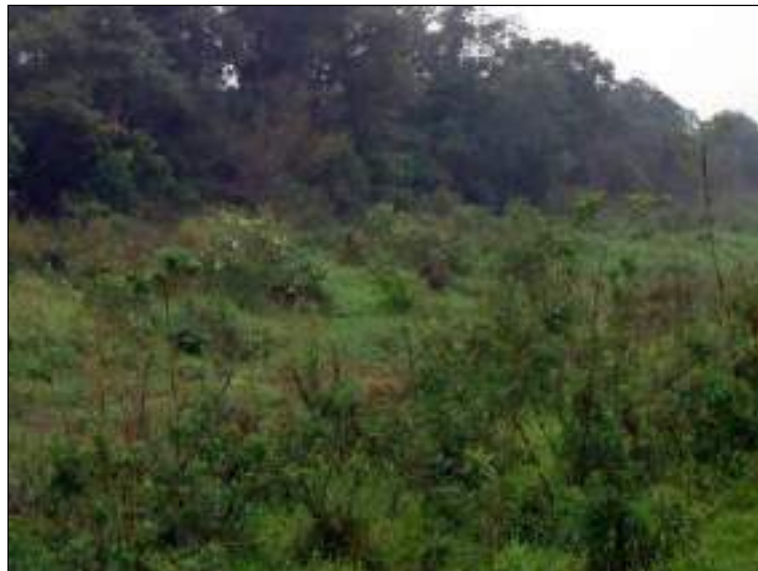
Figura 2.81 - Vista da margem em ponto onde ocorre espécimes herbáceas.

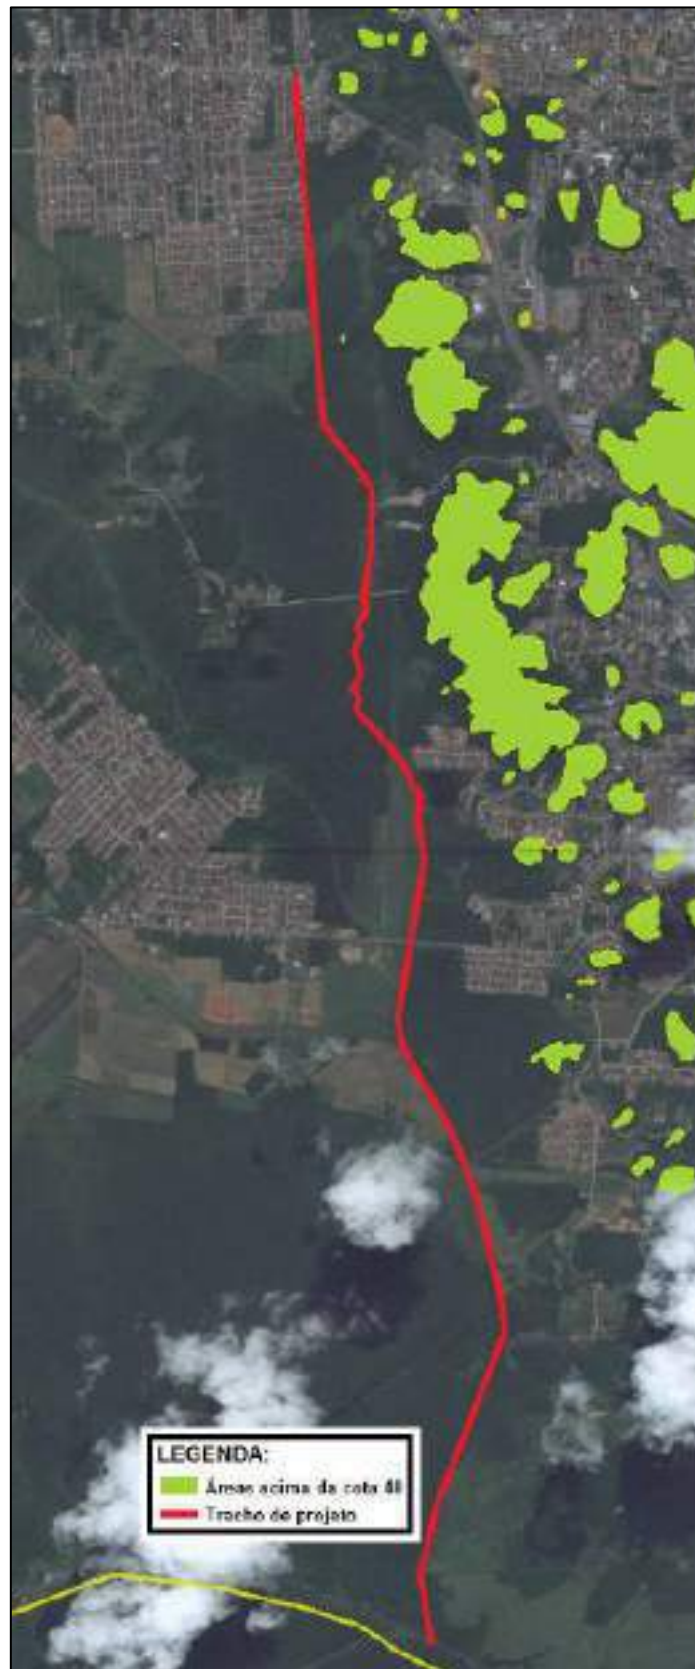
Figura 2.129 - Localização dos morros próximos.

A região do entorno também possui alguns morros que chegam a cota 100,00, e alguns ultrapassam esta altura. Na Figura 2.129 é possível verificar as elevações com alturas maiores que 40,00 metros presentes na região do entorno.

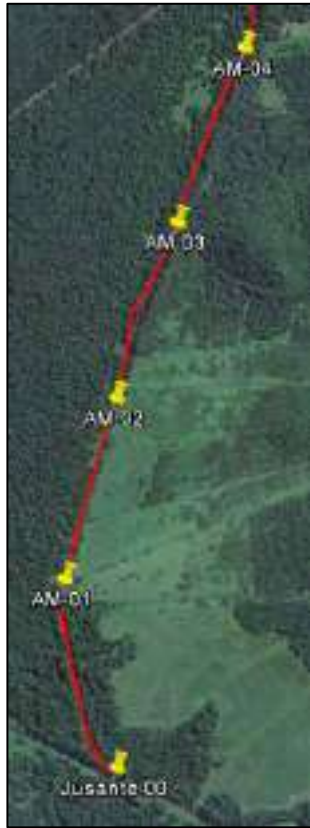
Figura 8.1 - Localização das amostra para a Etapa 01.

ETAPAS DE EXECUÇÃO	PONTOS A SEREM AMOSTRADOS
ETAPA 01 (TRECHO 04)	Jusante-00 até AM-04 (Fig. 8.1)
ETAPA 02 (TRECHO 03)	AM-05 até AM-08 (Fig. 8.2)
ETAPA 03 (TRECHO 02)	AM-09 até AM-14 (Fig. 8.3)
ETAPA 04 (TRECHO 01)	AM-14 ao Montante-22 (Fig. 8.4)

Nas Figuras 8.1 a 8.4 seguem os pontos a serem amostrados – em cada etapa de execução, conforme Tabela 8.1.
