**ALFAGEO**  
Consultoria e Serviços Geológicos

Laudo Geológico-Geotécnico  
Fundo Municipal de Saúde de Joinville  
UBSF JARDIM EDILENE

Este laudo possui por finalidade apresentar a análise de estabilidade dos taludes presentes no local destinado a instalação da UBSF Jardim Edilene.

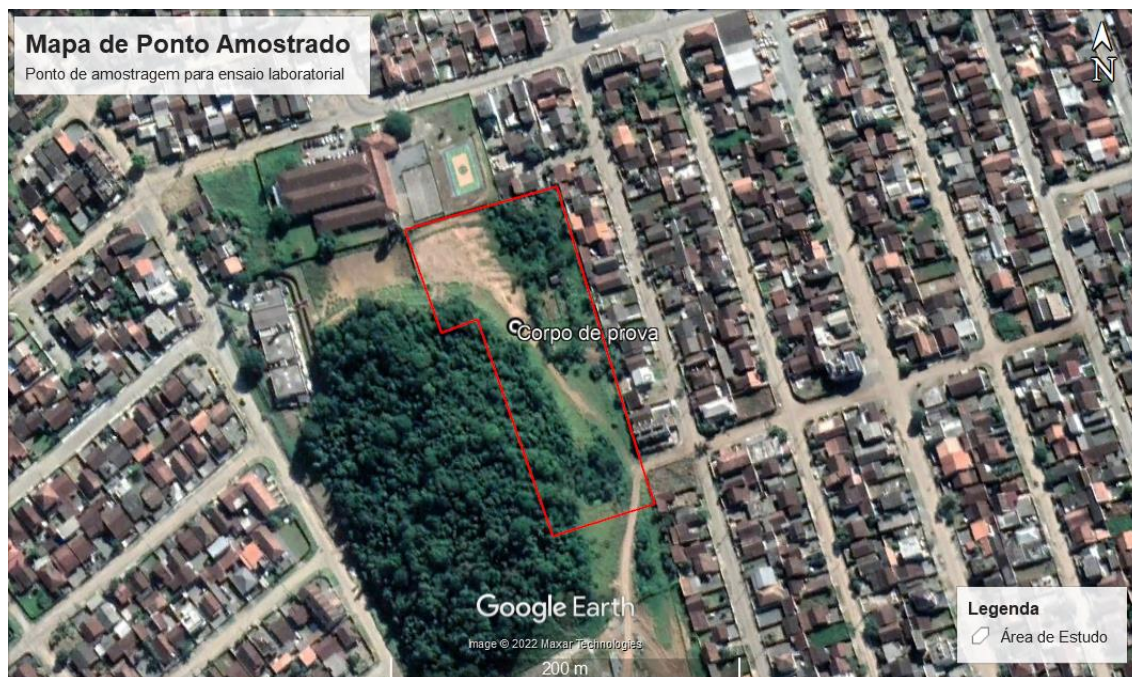
**Figura 4 - Localização da retirada de amostra indeformada.**  
Fonte: Google Earth, 2021.

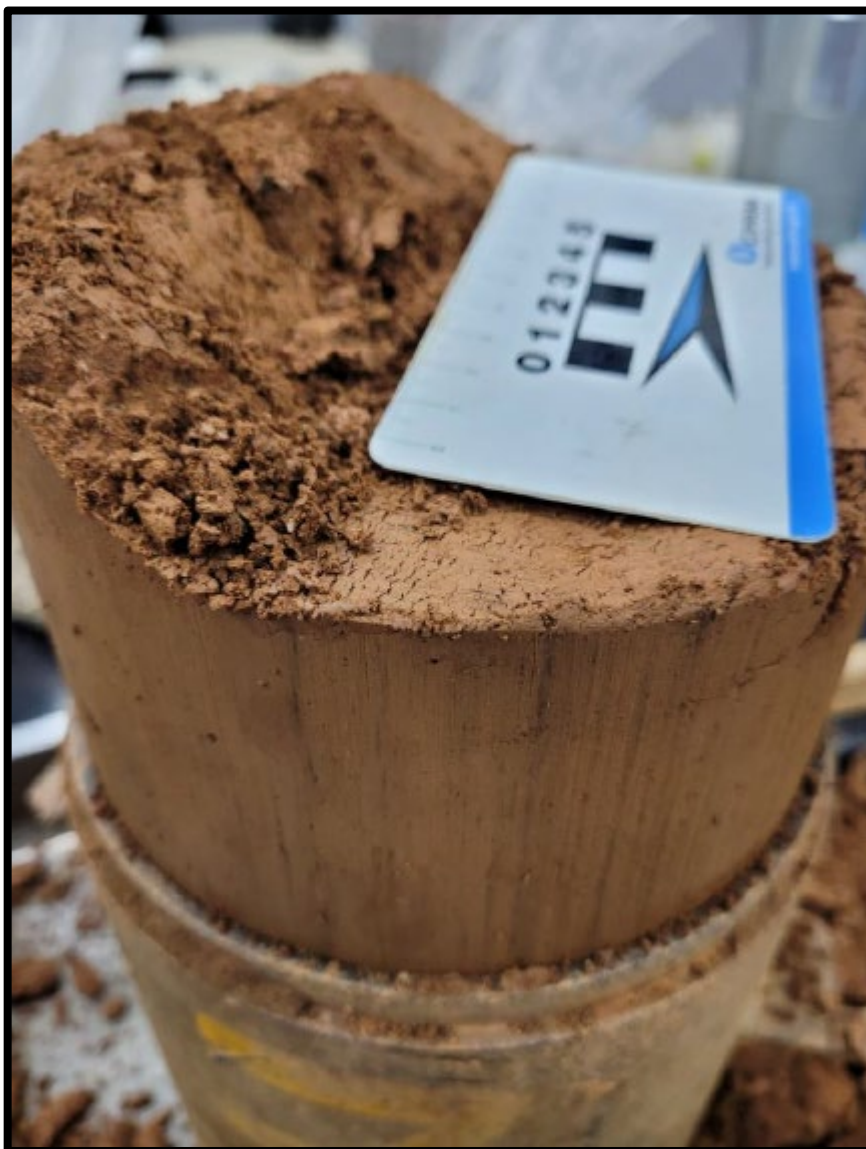
Figura 01 – Amostra utilizada nos ensaios.

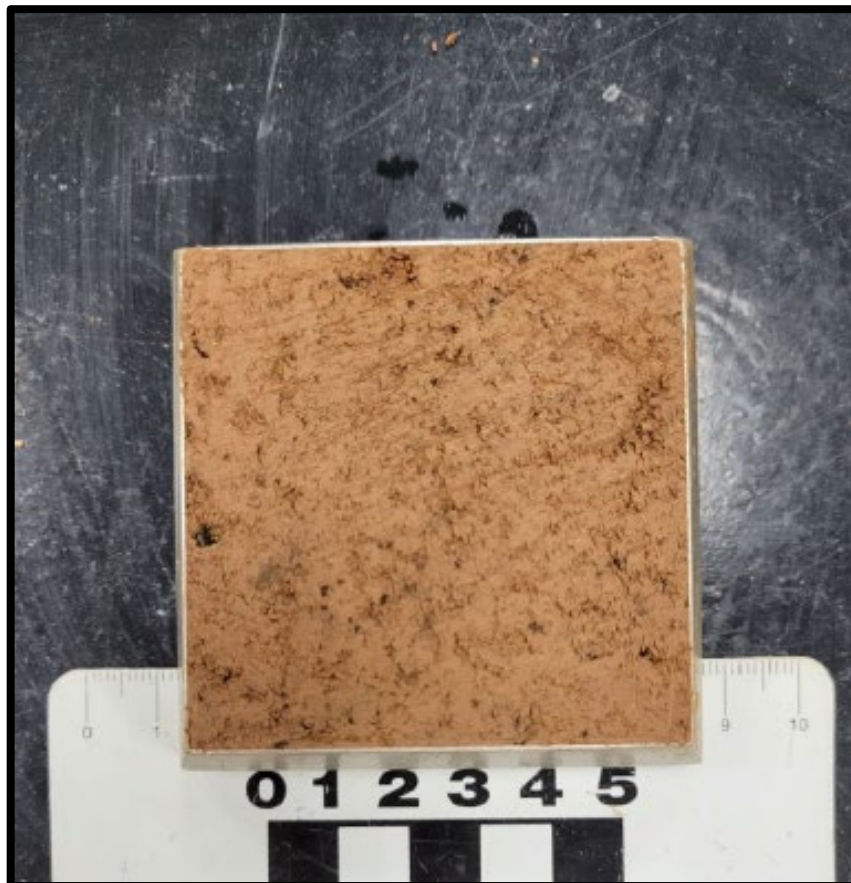
Figura 02 – Um dos corpos de prova ensaiados.
