**FUNDAÇÃO INSTITUTO DE PESQUISA E PLANEJAMENTO
PARA O DESENVOLVIMENTO SUSTENTÁVEL DE JOINVILLE
- IPPUJ**

**SERVIÇOS DE AVALIAÇÃO DA SUPERFÍCIE DE PAVIMENTOS
FLEXÍVEIS, DIMENSIONAMENTO DE RECAPEAMENTO,
REFORÇOS DE PAVIMENTOS FLEXÍVEIS E PROJETOS DE
ENGENHARIA VIÁRIA**

LOTE 1

PROJETO DE PAVIMENTAÇÃO

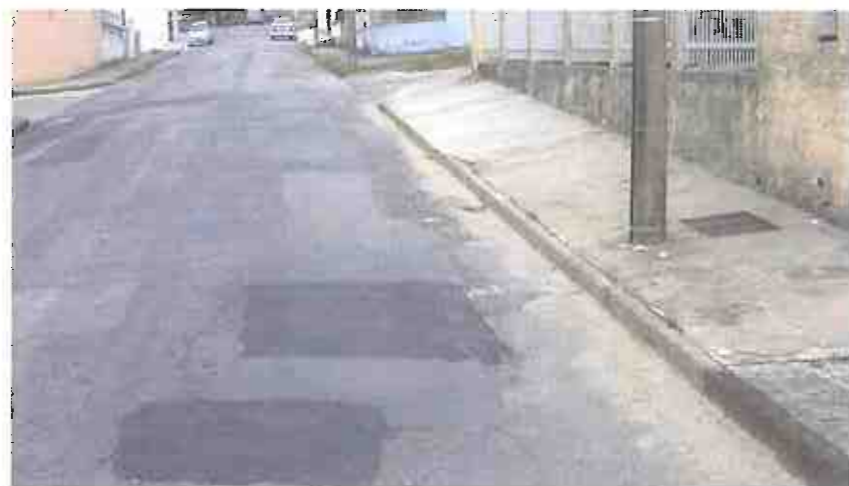
Foto 01: Remendo/Ondulação, Trincas Classe 3 (FC3) e Desgaste

Observa-se ao longo da extensão da via, áreas com defeitos localizados e também na pista (soma de todas as faixas) com causas/gêneses bastante variadas, desde zonas de acumulação de água, alternadas por segmentos com trincas de classe 2 e 3 com um agravante, pois se encontram com severidade alta, além de desgaste e remendos sucessivos e que por consequência surgem ondulações e irregularidades. Outro defeito bastante comum são as trincas por fadiga que podem estar relacionadas a baixa capacidade de suporte estrutural "revestimento asfáltico". Para melhor ilustrar as ocorrências dos defeitos mais

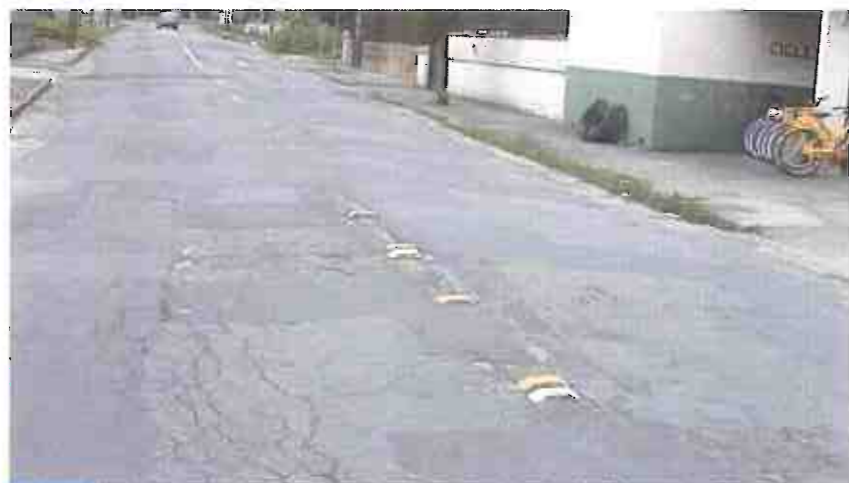
Foto 02: Remendo/Ondulação, Trincas Classe 3 (FC3)

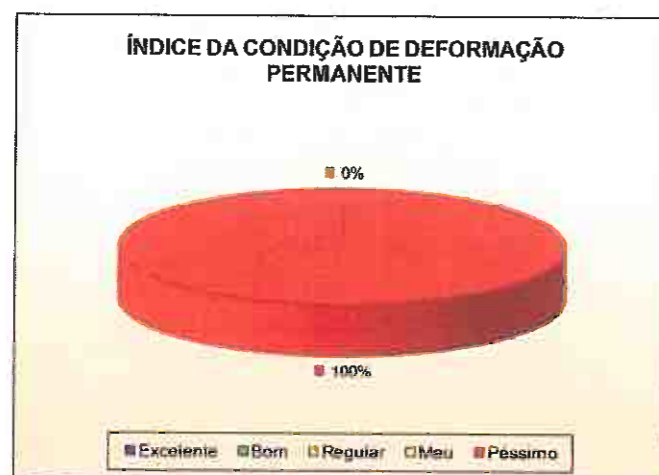
Figura 05: Gráfico do Índice da Condição de Deformação Permanente (ICDP) do pavimento

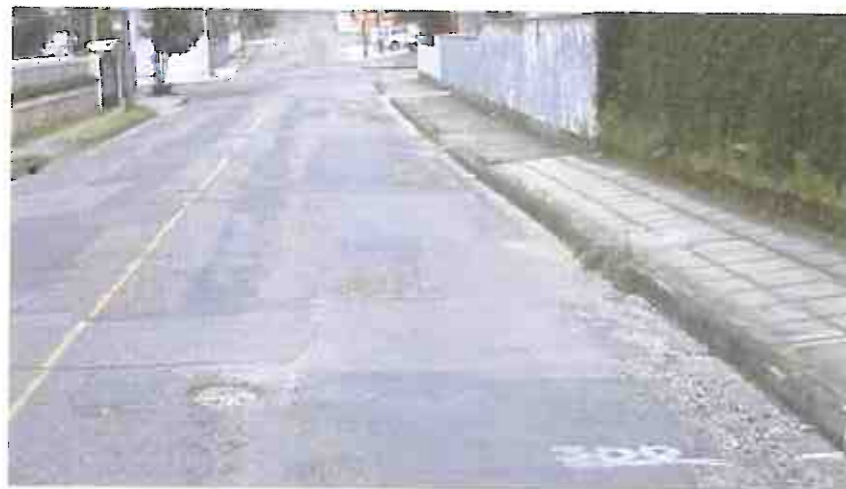
Foto 03: Paveamento, Remendos, Trincas e Desgaste

Observa-se ao longo da extensão da via, áreas com defeitos localizados e também na pista (soma de todas as faixas) com causas/gêneses bastante variadas, desde zonas de acumulação de água, alternadas por segmentos com trincas de classe 2 e 3 com um agravante que elas se encontram com severidade alta, panelas, desgaste e remendos sucessivos e conseqüentemente ondulações. Outro defeito bastante comum são as trincas por fadiga que podem estar relacionadas a baixa capacidade de suporte estrutural "revestimento asfáltico". Para melhor ilustrar as ocorrências dos

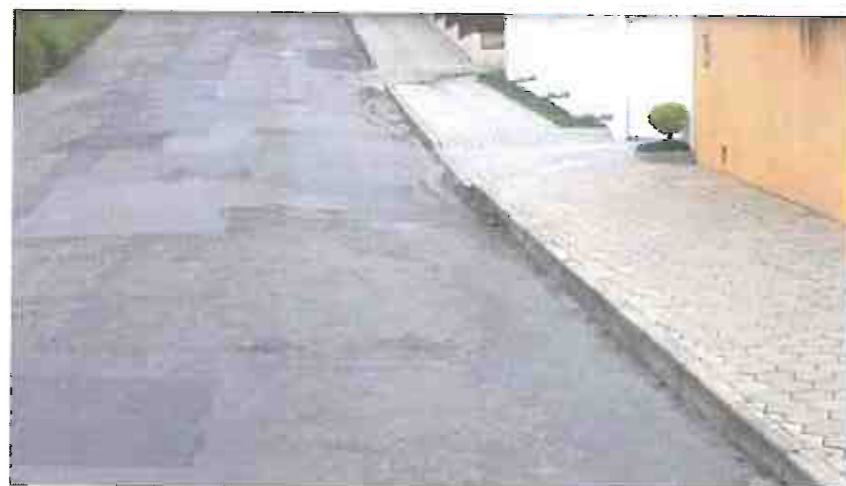
Foto 04: Remendo/Ondulação, Trincas e ondulações

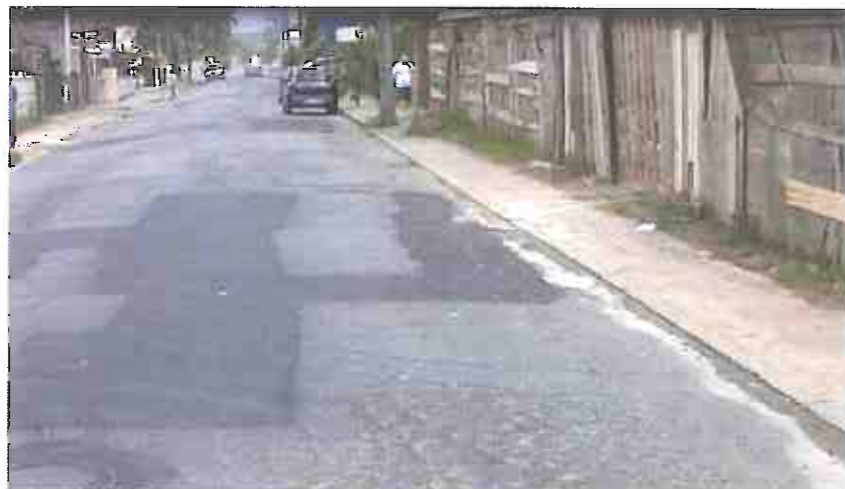
Foto 05: Painela, Remendos, Trincas e Desgaste

Observa-se ao longo da extensão da via, áreas com defeitos localizados e também na pista (soma de todas as faixas) com causas/gêneses bastante variadas, desde zonas de acumulação de água, alternadas por segmentos com trincas de classe 2 e 3 com um agravante que elas se encontram com severidade alta, desgaste e remendos sucessivos. Outro defeito bastante comum são as trincas por fadiga que podem estar relacionadas a baixa capacidade de suporte estrutural "revestimento asfáltico". Para melhor ilustrar

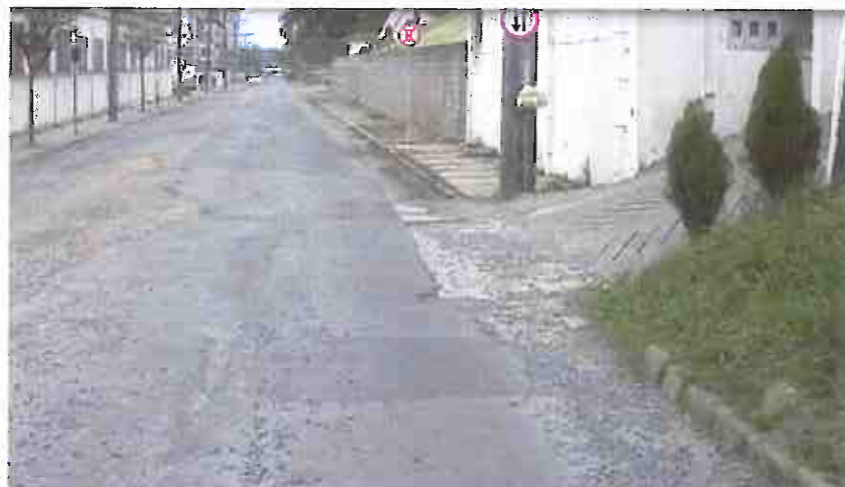
Foto 06: Indícios de Abertura de Vala, Remendos, Trincas e Ondulações

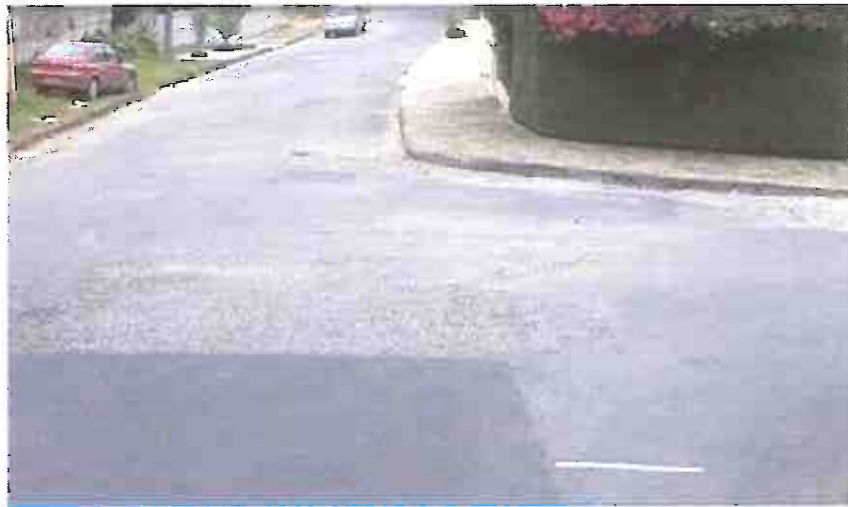
Foto 07: Painela, Remendos, Trincas e Desgaste

Observa-se ao longo da extensão da via, áreas com defeitos localizados e também na pista (soma de todas as faixas) com causas/gêneses bastante variadas, desde zonas de acumulação de água, alternadas por segmentos com trincas de classe 2 e 3 com um agravante que elas se encontram com severidade alta, desgaste e remendos sucessivos. Outro defeito bastante comum são as trincas por fadiga que podem estar relacionadas a baixa capacidade de suporte estrutural "revestimento asfáltico". Para melhor ilustrar

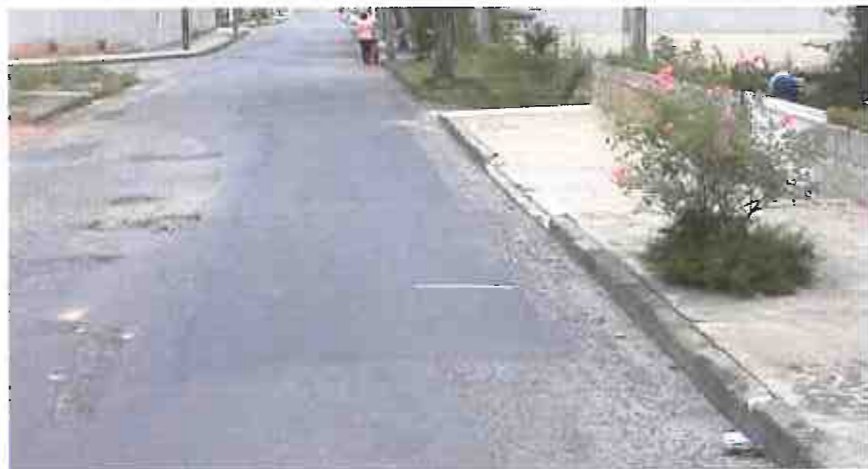
Foto 08: Painela, Remendos, Trincas e Desgaste

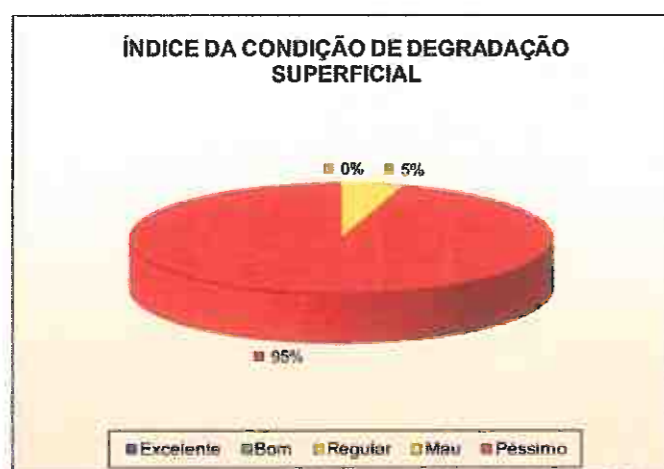
Figura 13: Gráfico do Índice da Condição de Degradação Superficial (ICDS) do pavimento

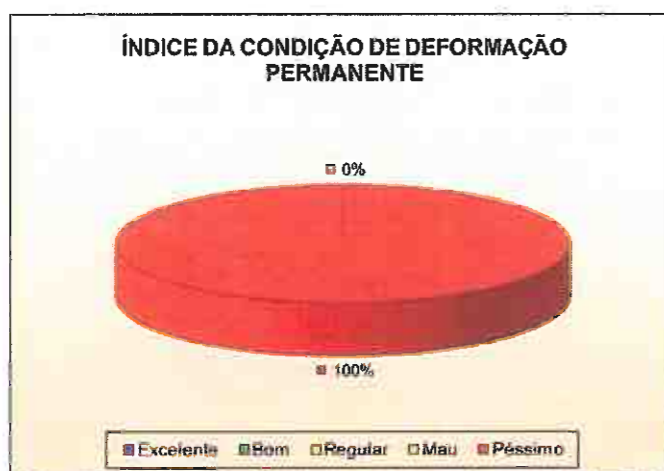
Figura 14: Gráfico do Índice da Condição de Deformação Permanente (ICDP) do pavimento

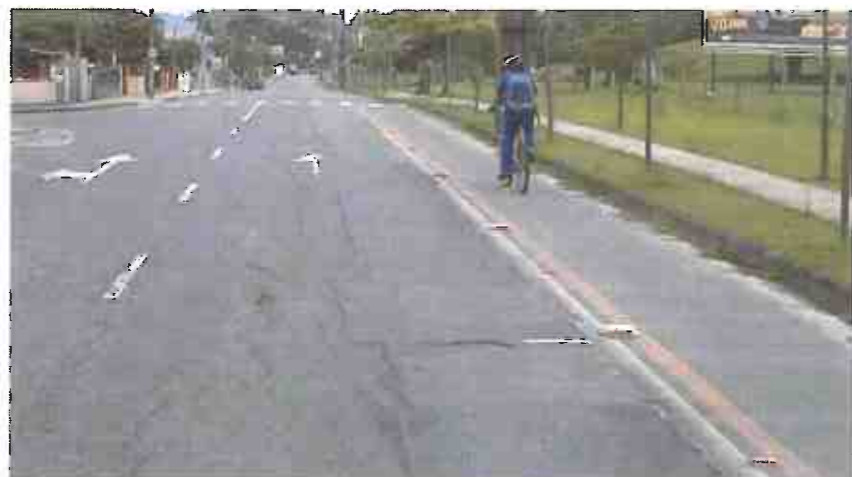
Foto 09: Remendo, Trincas Classe 2 (FC2) e Deformação

Observa-se ao longo da extensão da via, áreas com defeitos localizados e também na pista (soma de todas as faixas) com causas/gêneses bastante variadas, desde Zonas de Acumulação de Água a intervenções em redes subterrâneas mal obturadas, alternadas por segmentos com Trincas de Classe 2 (FC2) com um agravante que elas se encontram com severidade alta, Painelas, Deformação por consolidação (ATC) associadas a Trilha de Roda, Remendos (RE) e Ondulações . Outro defeito bastante comum são as trincas

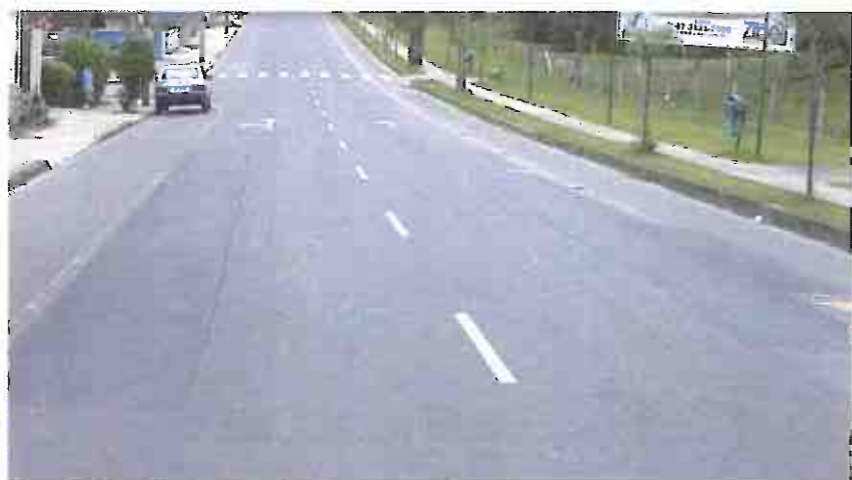
Foto 10: Remendo, Trincas Classe 3 (FC3)

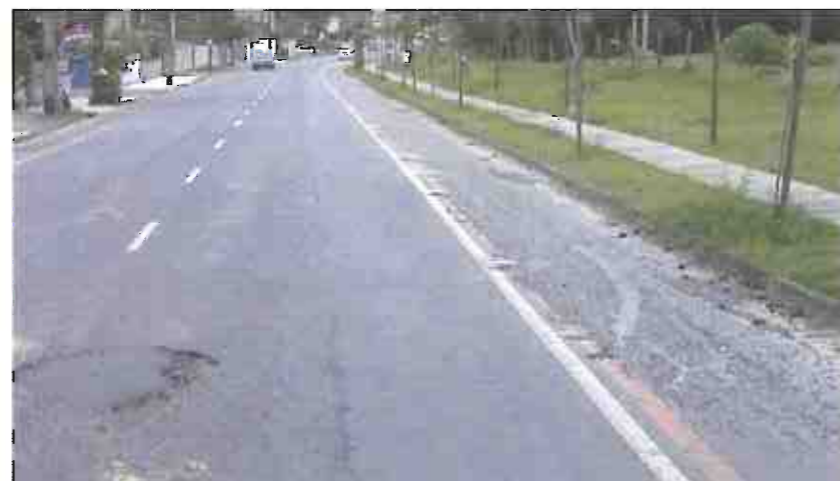
Foto 11: Remendo, Trincas, Desgaste e Deformação

Observa-se ao longo da extensão da via, áreas com defeitos localizados e também na pista (soma de todas as faixas) com causas/gêneses bastante variadas, desde Zonas de Acumulação de Água a intervenções em redes subterrâneas mal obturadas, alternadas por segmentos com Trincas de Classe 2 (FC2) com um agravante que elas se encontram com severidade alta, Panelas, Deformação por consolidação (ATC) associadas a Trilha de Roda, Remendos (RE) e Ondulações. Outro defeito bastante comum são as trincas

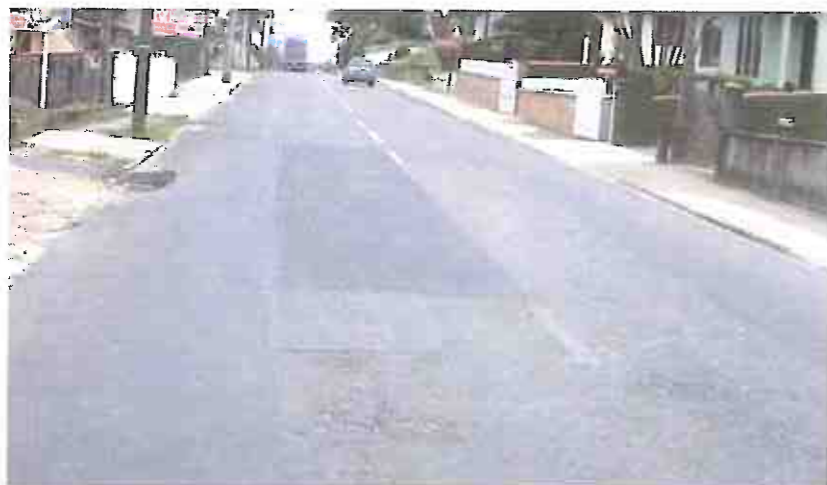
Foto 13: Remendo, Trincas Classe 2 e 3 (FC2 e FC3) e Desgaste

Observa-se ao longo da extensão da via, áreas com defeitos localizados e também na pista (soma de todas as faixas) com causas/gêneses bastante variadas, desde Zonas de Acumulação de Água a intervenções em redes subterrâneas mal obturadas, alternadas por segmentos com Trincas de Classe 2 (FC2) com um agravante que elas se encontram com severidade alta, Painelas, Deformação por consolidação (ATC) associadas a Trilha de Roda, Remendos (RE) e Ondulações. Outro defeito bastante comum são as trincas

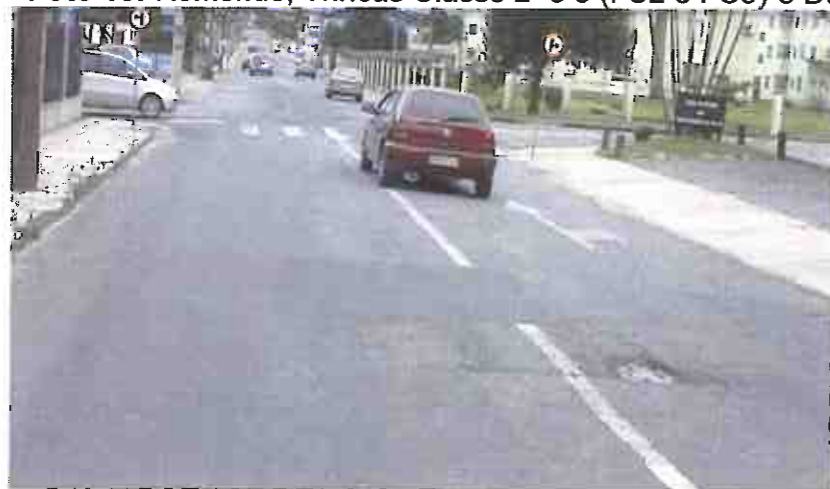
Foto 14: Remendo, Trincas Classe 3 (FC3) e Panela

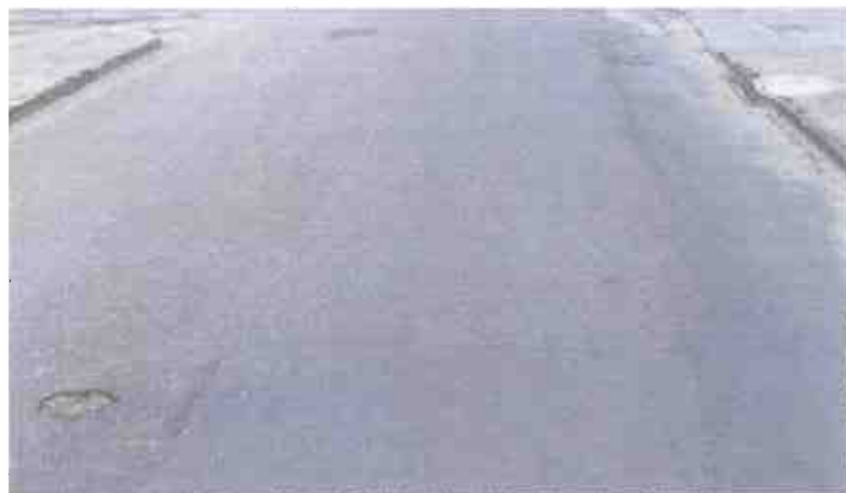
Foto 15: Remendo, Trincas Classe 2 (FC2) e Panela .

Observa-se ao longo da extensão da via, áreas com defeitos localizados e também na pista (soma de todas as faixas) com causas/gêneses bastante variadas, desde Zonas de Acumulação de Água a intervenções em redes subterrâneas mal obturadas, alternadas por segmentos com Trincas de Classe 2 com um agravante que elas se encontram com severidade alta, e Remendos. Outro defeito bastante comum são as trincas por fadiga que podem estar relacionadas a baixa capacidade de suporte estrutural, bem como o excesso de

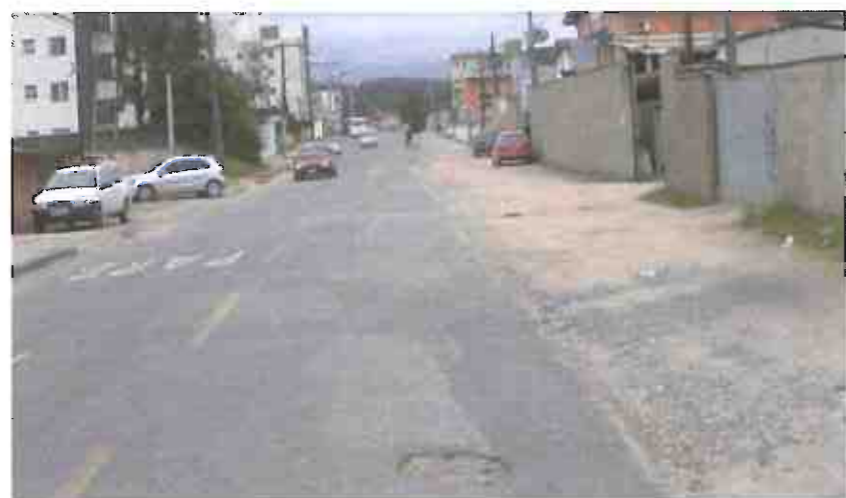
Foto 16: : Remendo, Trincas Classe 3 (FC3), Panela e Desgaste .

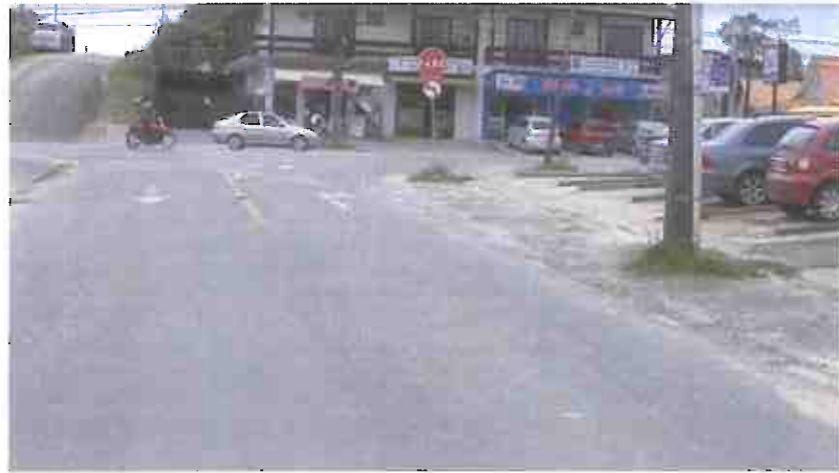
Foto 17: R emendo, Trincas Classe 2 e ATC.

Observa-se ao longo da extensão da via, áreas com defeitos localizados e também na pista (soma de todas as faixas) com causas/gêneses bastante variadas, desde Zonas de Acumulação de Água a intervenções em redes subterrâneas mal obturadas, alternadas por segmentos com Trincas de Classe 2 com um agravante que elas se encontram com severidade alta, e Remendos. Outro defeito bastante comum são as trincas por fadiga que podem estar relacionadas a baixa capacidade de suporte estrutural, bem como o excesso de veículos e/ou tipo de frota existente na via. Para melhor ilustrar as ocorrências dos defeitos mais representativos e de maior volume, apresenta-se a seguir imagens retiradas do Vídeo Registro.

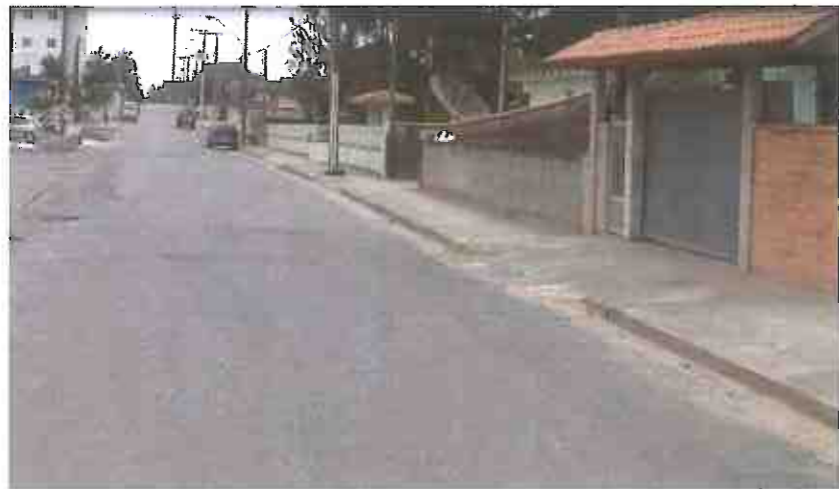
Foto 18: Remendo, Trincas e Panela.
