SONDAGEM SPT

SERVIÇO: VSL 866-496 – Amunesc

RELATÓRIO N° VSL - 0496 - 0718 - SDG

RELATÓRIO DE SONDAGEM

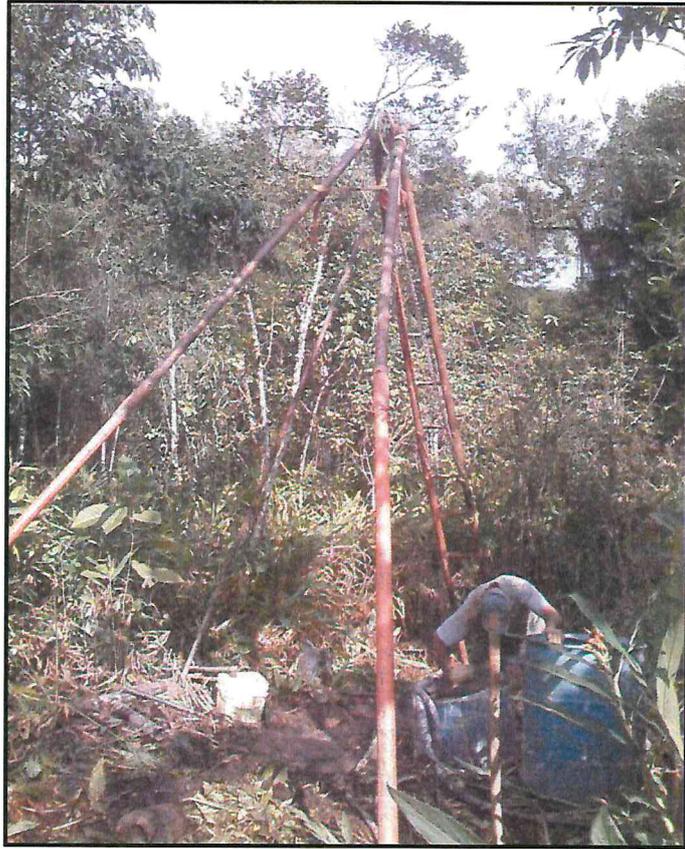
Figura 01 - Execução do furo de sondagem SPT-01.

A sondagem ora descrita foi executada pelo sistema de trado, percussão e circulação d'água, esta última, comumente chamada de lavagem. No primeiro metro de cada furo, a sondagem foi iniciada com o emprego manual do trado-concha (TC) e trado helicoidal (TH). Posteriormente, necessitou introduzir o revestimento nas profundidades indicadas para assegurar a estabilidade das paredes dos furos. Os avanços subsequentes ocorreram por percussão nos primeiros 45 cm de cada metro e o avanço até o metro subsequente com o uso do trépano de lavagem.

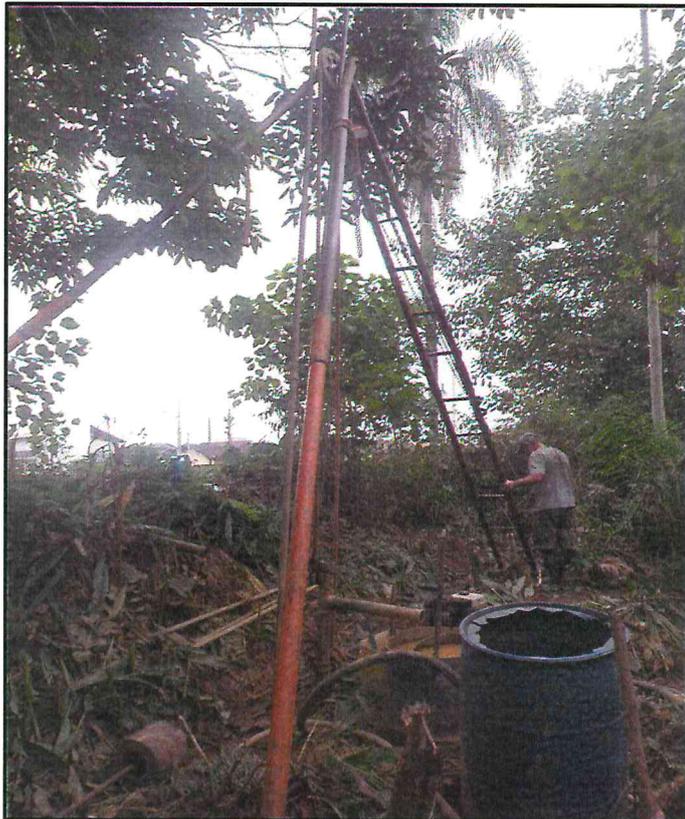
Figura 02 - Execução do furo de sondagem SPT-02.

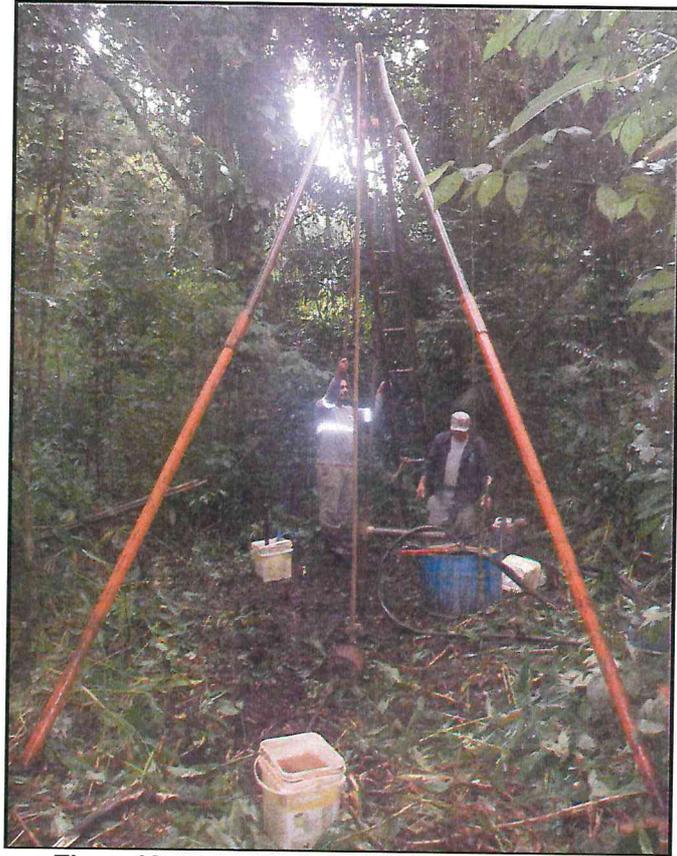
Figura 03 - Execução do furo de sondagem SPT-03.
