AMBIVILLE
ENGENHARIA

DIAGNÓSTICO SOCIOAMBIENTAL POR MICROBACIA HIDROGRÁFICA (DSMH)

LEI COMPLEMENTAR MUNICIPAL Nº 601/2022

MICROBACIA 30-10

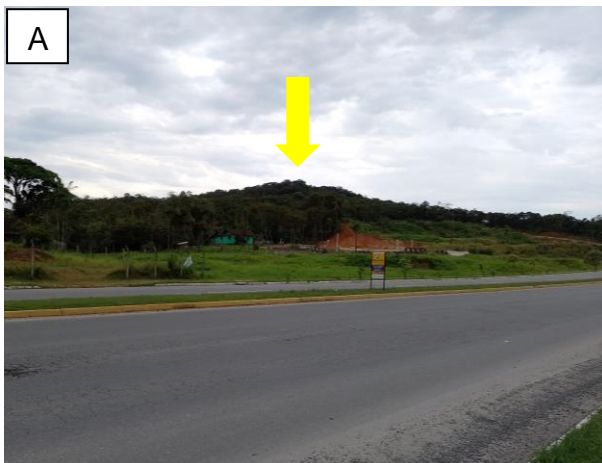
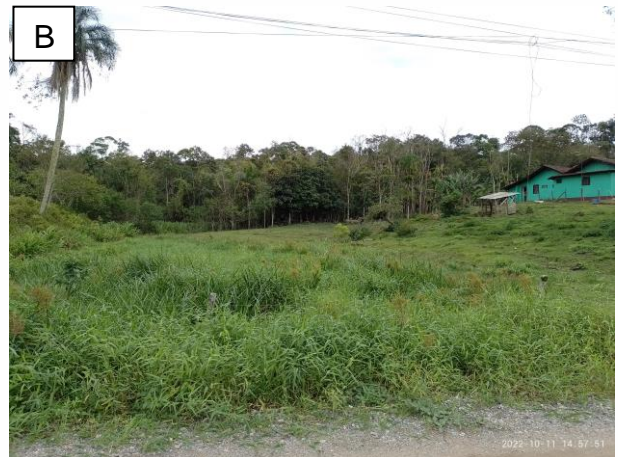
Figura 4: A) Área de vegetação densa da MB 30-10 – cabeceira à rua da Pedreira, onde estão os trechos 1 a 4; B) Área de vegetação densa na cabeceira à rua da Pedreira, onde estão os trechos 1 a 4, e trecho 5 no ambiente desbastado; C) Ambiente antropizado sobre av. Plácido Hugo de Oliveira, com vegetação densa nos lotes lindeiros (trecho 13 a esq), vista para jusante). D) Detalhe da vegetação no trecho 13. E) Ambiente do trecho 28 tubulado; F) Paisagem da rua da Pedreira, vista para jusante do trecho 26b. Fonte: Autores

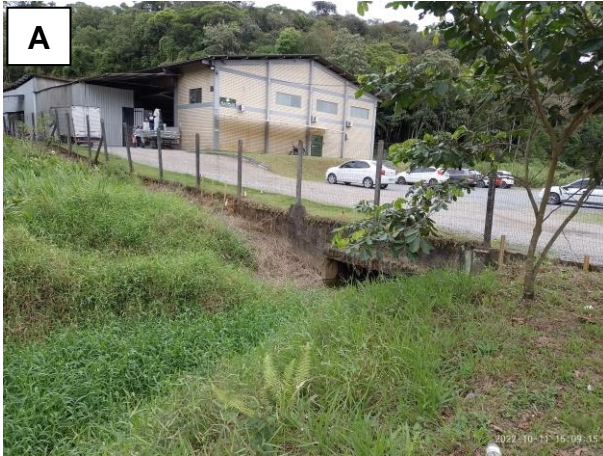
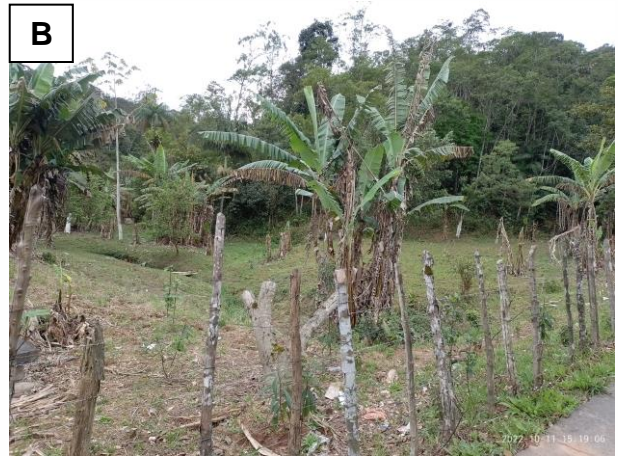
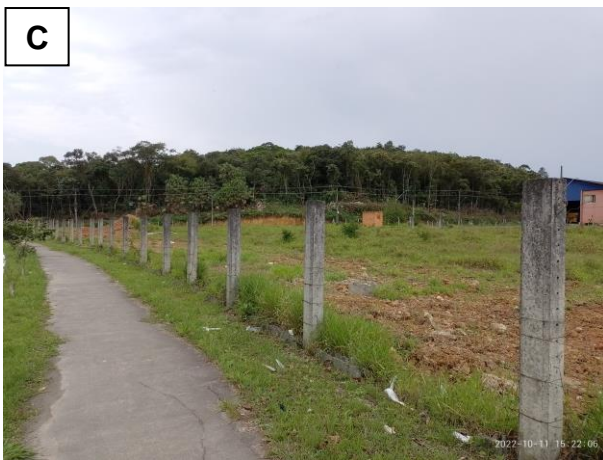
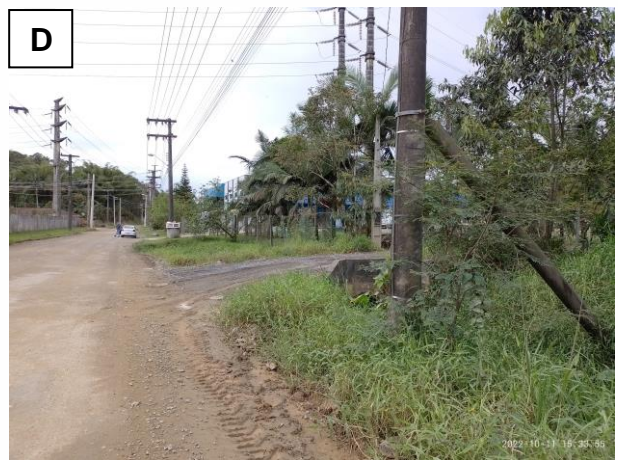
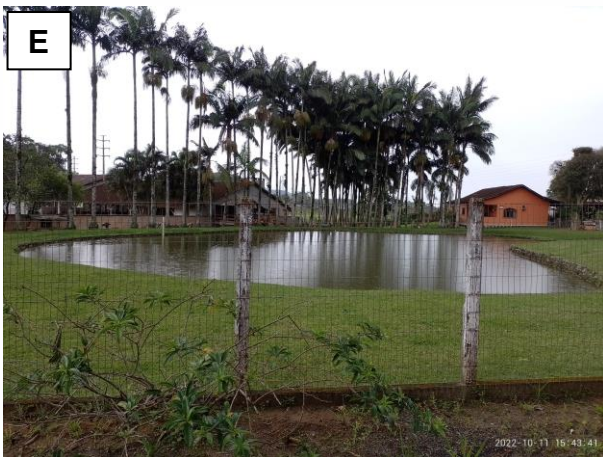
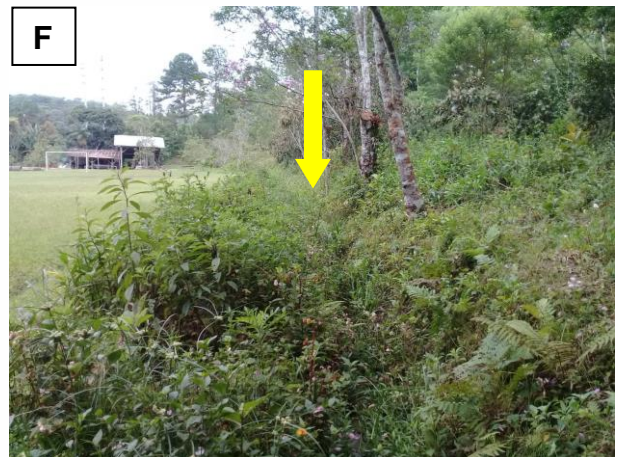
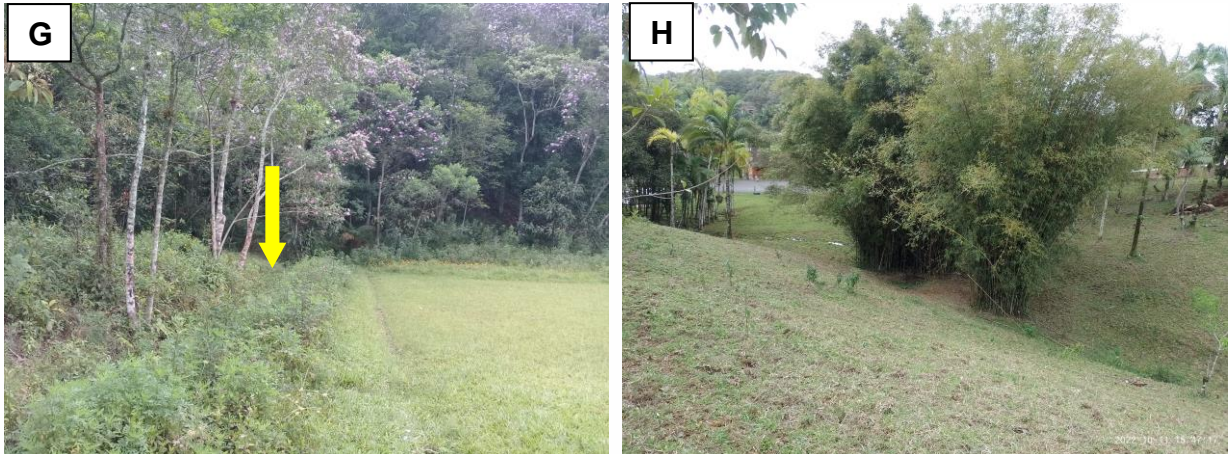
Figura 5: Contexto da flora sobre os trechos que seguem após a travessia da Av. Plácido Hugo de Oliveira. A) Conexão entre os segmentos 13, 17 e 18; B) Espécies exóticas sobre o segmento 22 e 35; C) Ambiente do trecho 37 à margem da av. Plácido Hugo de Oliveira. D) Ambiente antropizado do trecho 45; E) Árvores isoladas em ambiente de represamento do segmento 62. F) Segmento 49 (jusante); G) Segmento 49 (montante). H) Região antropizada da nascente do segmento 58. Fonte: Autores.

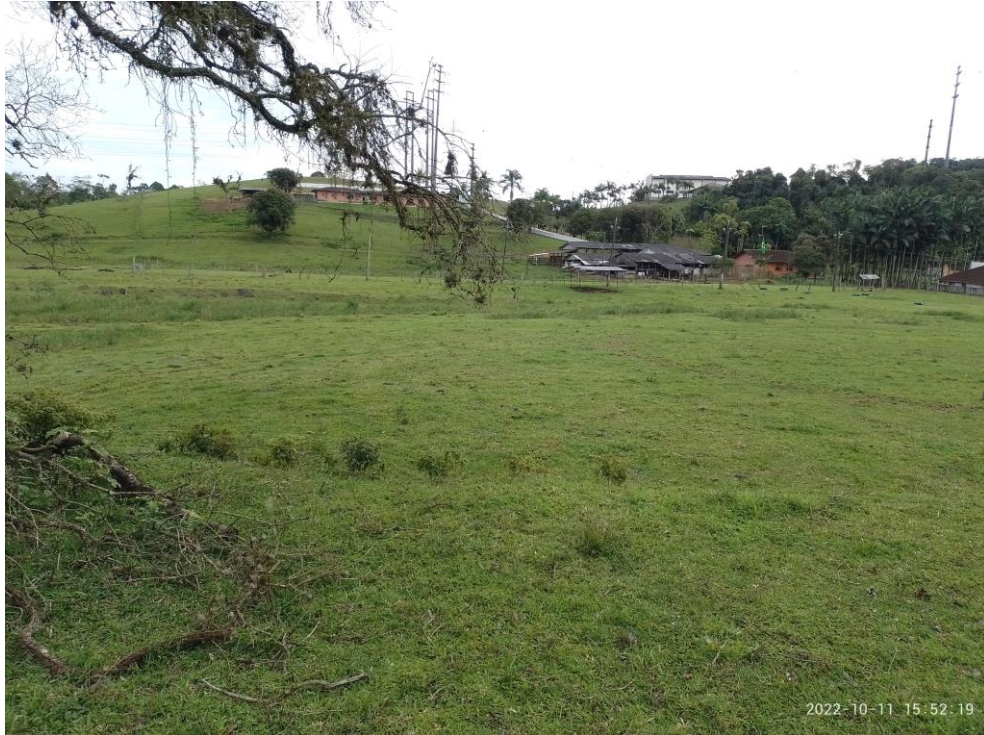
Figura 7: Imagem da região do rio Augusto Kutz, trecho 65, em terreno à margem da rodovia federal BR-101.

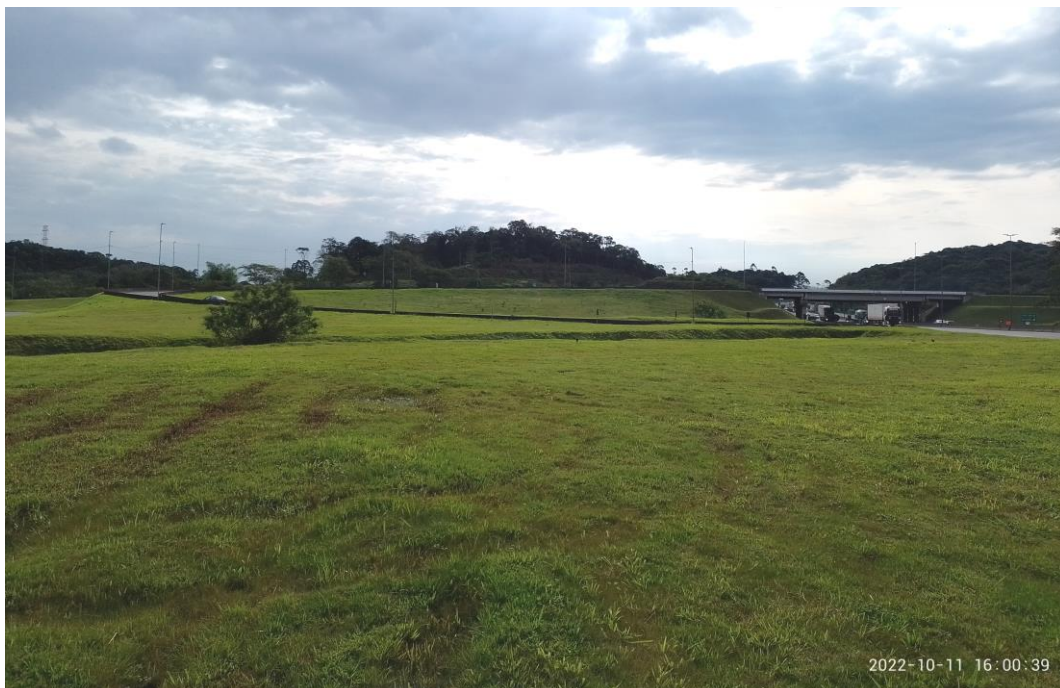
Figura 8: Ambiente da faixa de domínio da rotatória da rodovia federal BR-101 e Eixo Sul – região da foz da MB 30-10.

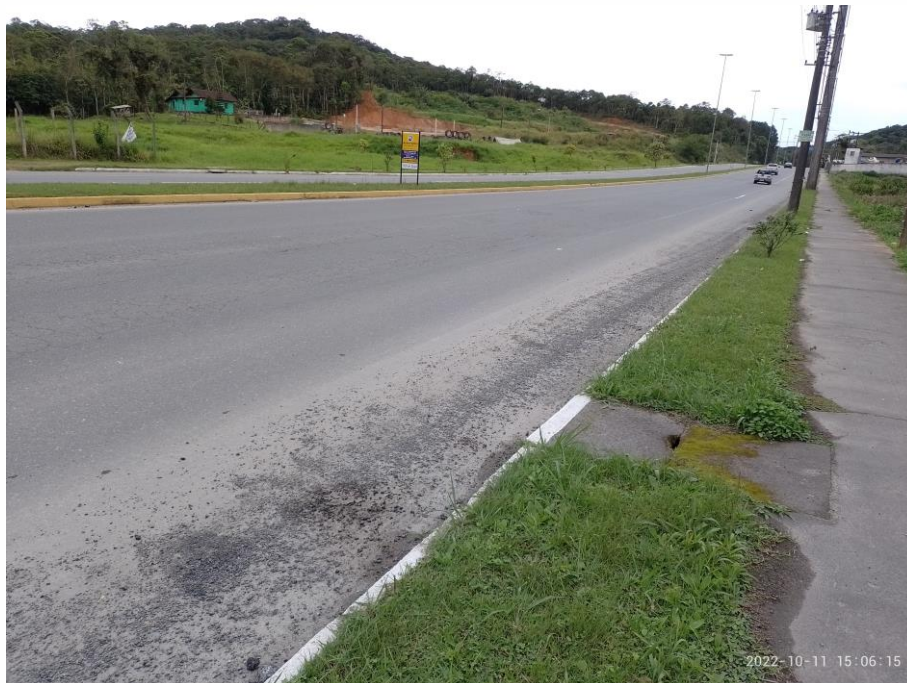
Quanto à demais infraestruturas, conforme verificado em campo, a região é atendida por rede de coleta e drenagem de águas pluviais, com bocas de lobo observadas nas vias principais, como Plácido Hugo de Oliveira, Santa Catarina e rodovia Gov. Mário Covas (BR-101). Observou-se também que há atendimento pela rede de distribuição de energia elétrica da Centrais Elétricas de SC.

Figura 10: Boca de lobo e linhas de distribuição de energia na av. Plácido Hugo de Oliveira. Fonte: Autores.

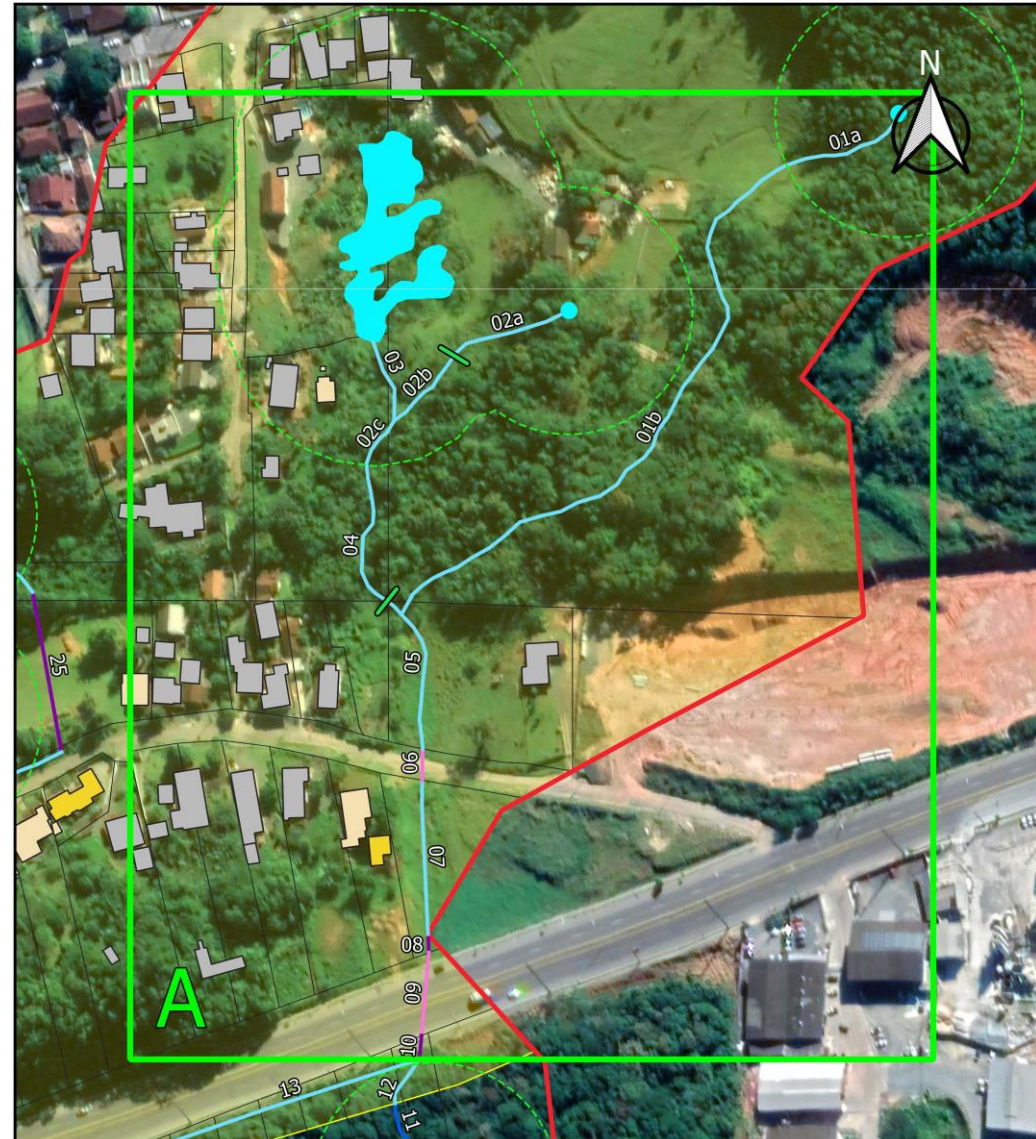
Figura 15: Quadrante A.

A Figura 15 à Figura 33 apresentam o quadrante isoladamente, com a numeração dos trechos e registros fotográficos dos principais pontos. No Quadro 6 são apresentados os enquadramentos nos macros cenários, assim como a extensão dos corpos d'água em cada situação.

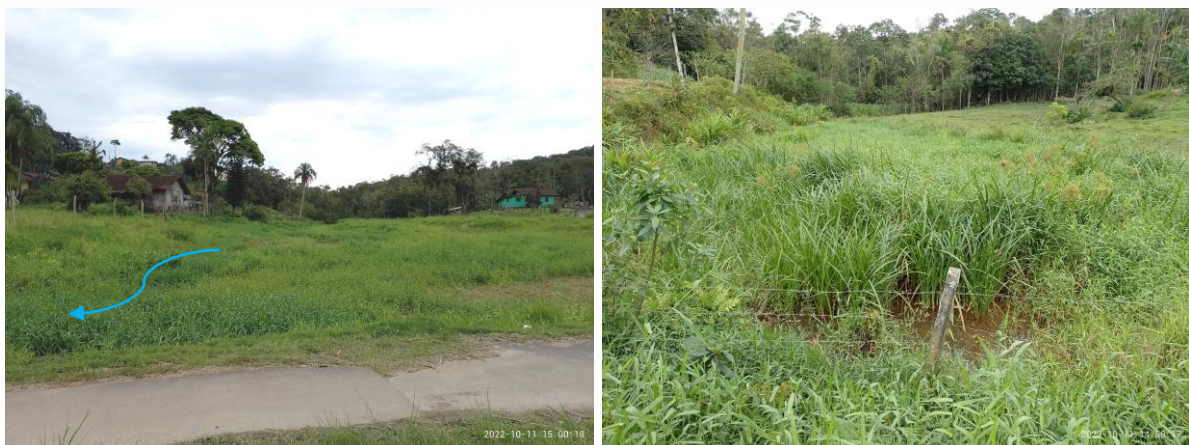
Figura 16: Local onde percorre o trecho 5, aberto e detalhe de área “alagada”, provavelmente onde está o corpo d'água. Vista a partir da rua da Pedreira. Fonte: Autores.

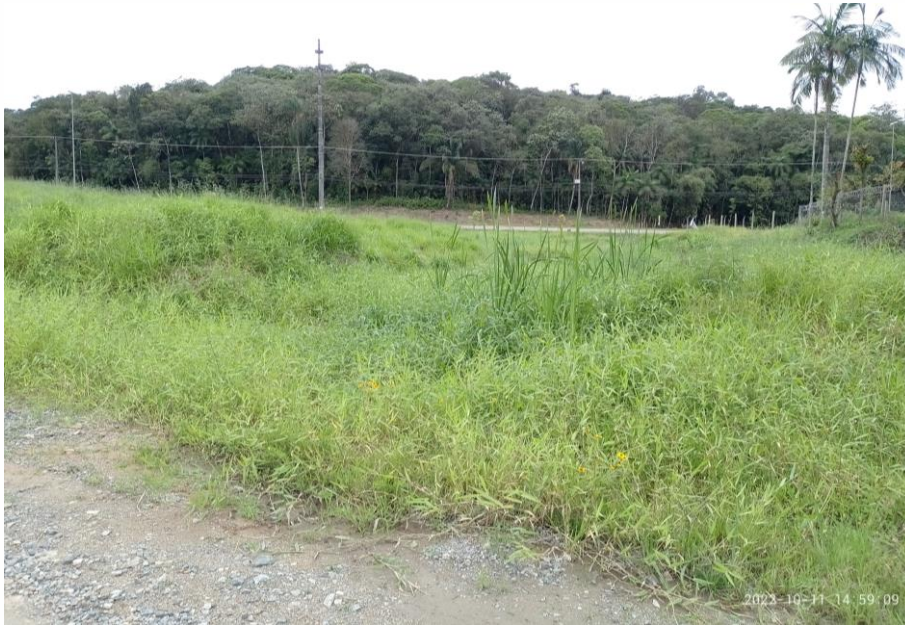
Figura 17: Local onde percorre o trecho 7, aberto. Não foi observado fluxo de água. Vista a partir da rua da Pedreira. Fonte: Autores.

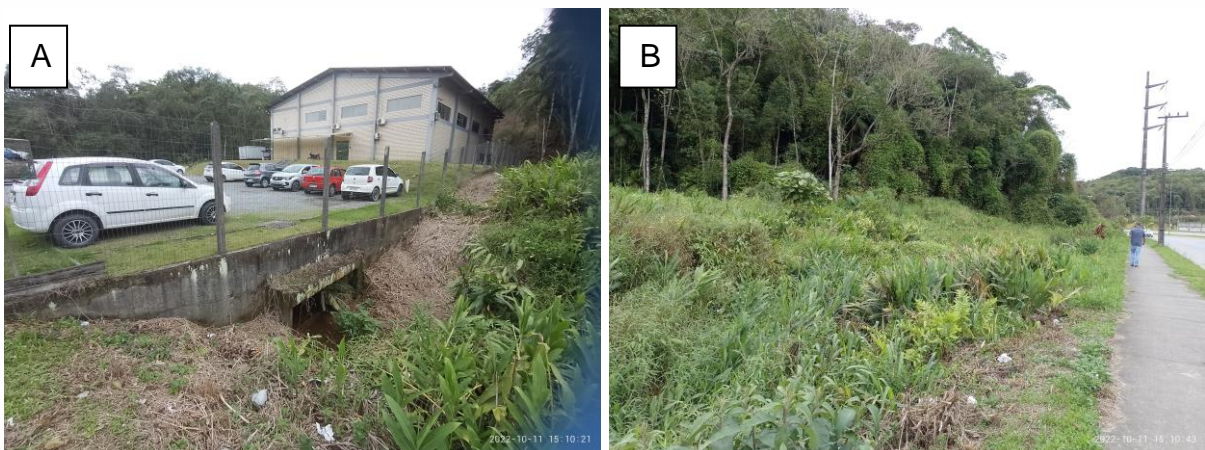
Figura 21: A: Trecho 18 para 19. B: Vista para trecho 19, paralelo a via. Fonte: Autores.

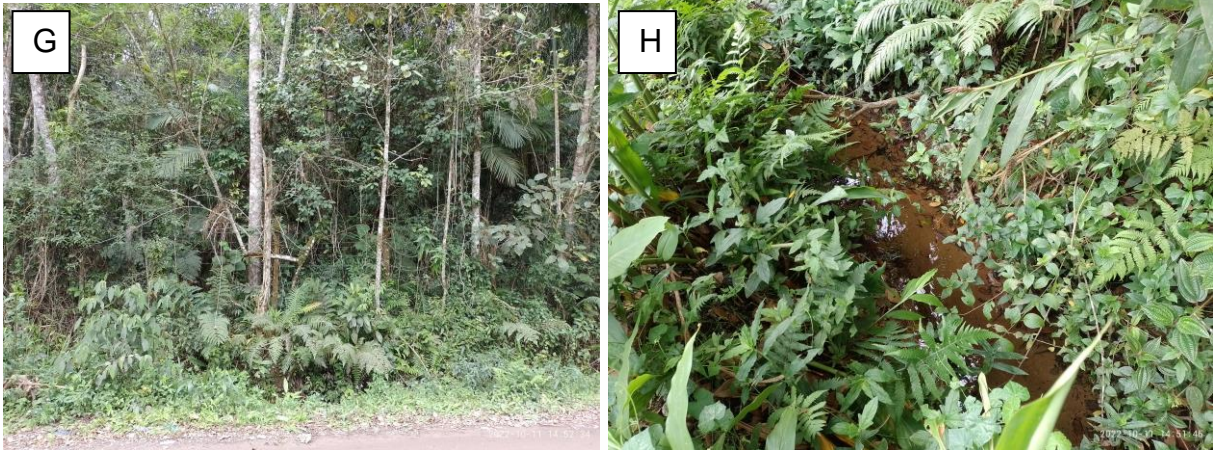
Figura 23: G: Contexto do trecho 31 para trecho 26c; H: Detalhe do corpo d'água 26c. Fonte: Autores.

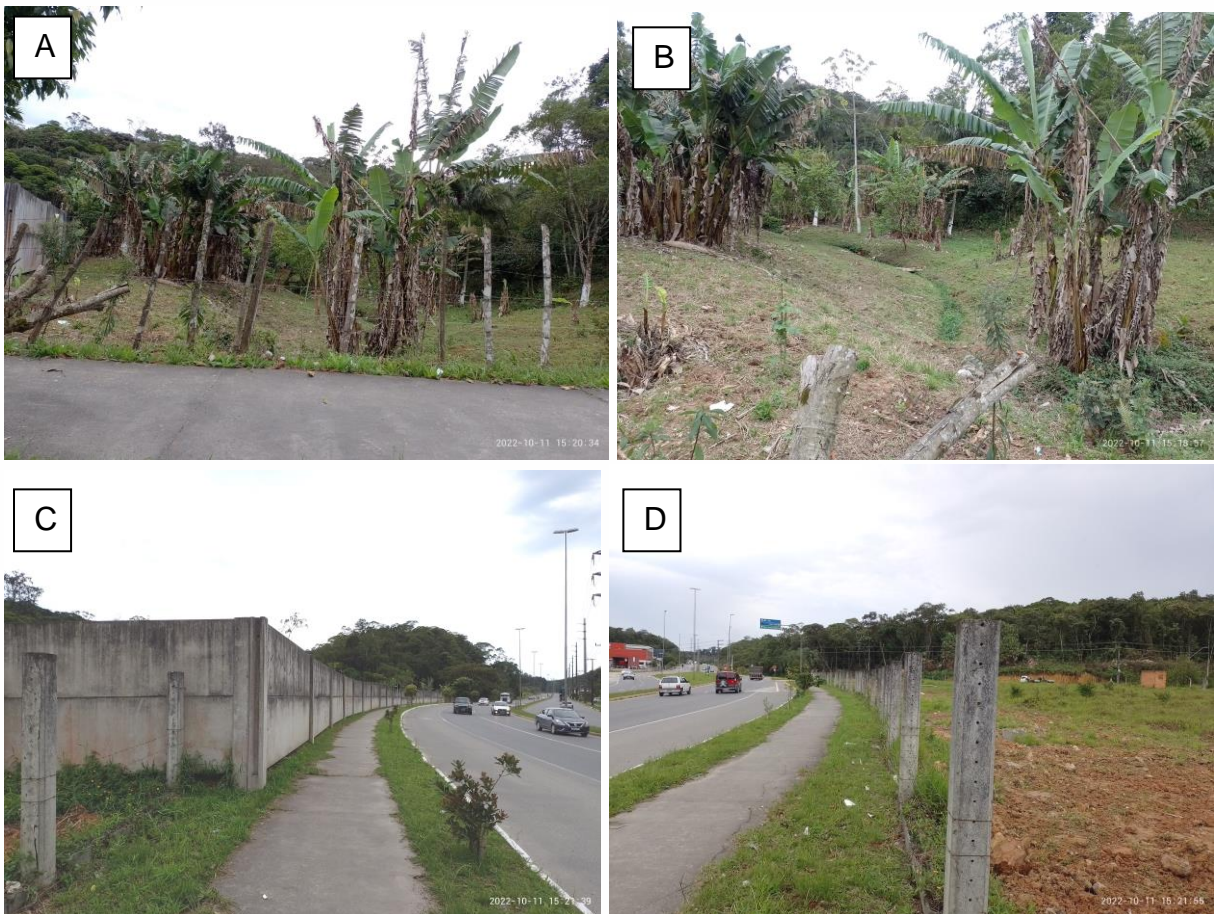
Figura 24: A: Vista para trecho 35, a partir do trecho 24. B: Trecho 35. C: Vista para montante do trecho 36, em local murado. D: Vista para jusante do trecho 36, em terreno aberto.

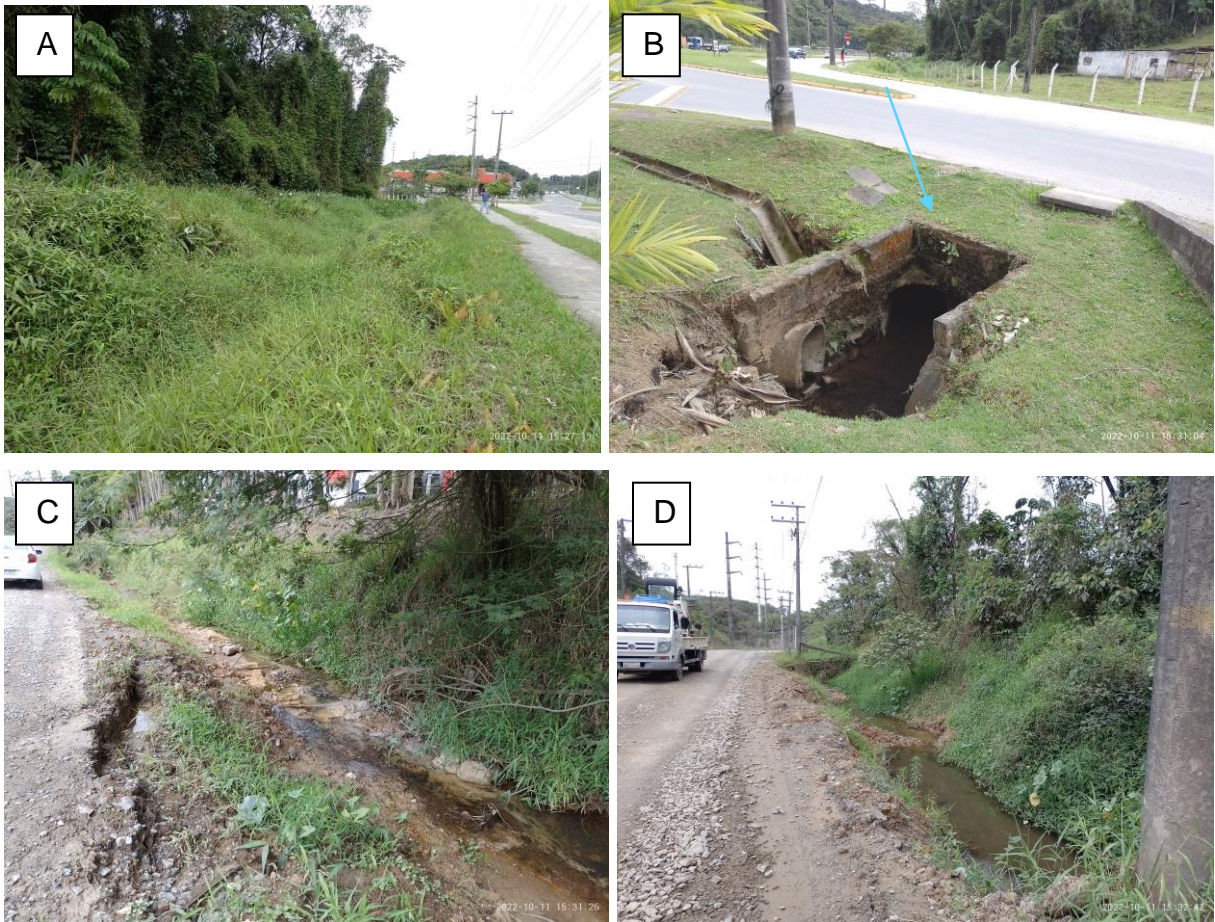
Figura 26: A: Contexto do trecho 40, vista para jusante; B: Trecho 42, com vista para trechos 40 e 41; C: Trecho 43, rua Santa Catarina; D: Trecho 45.

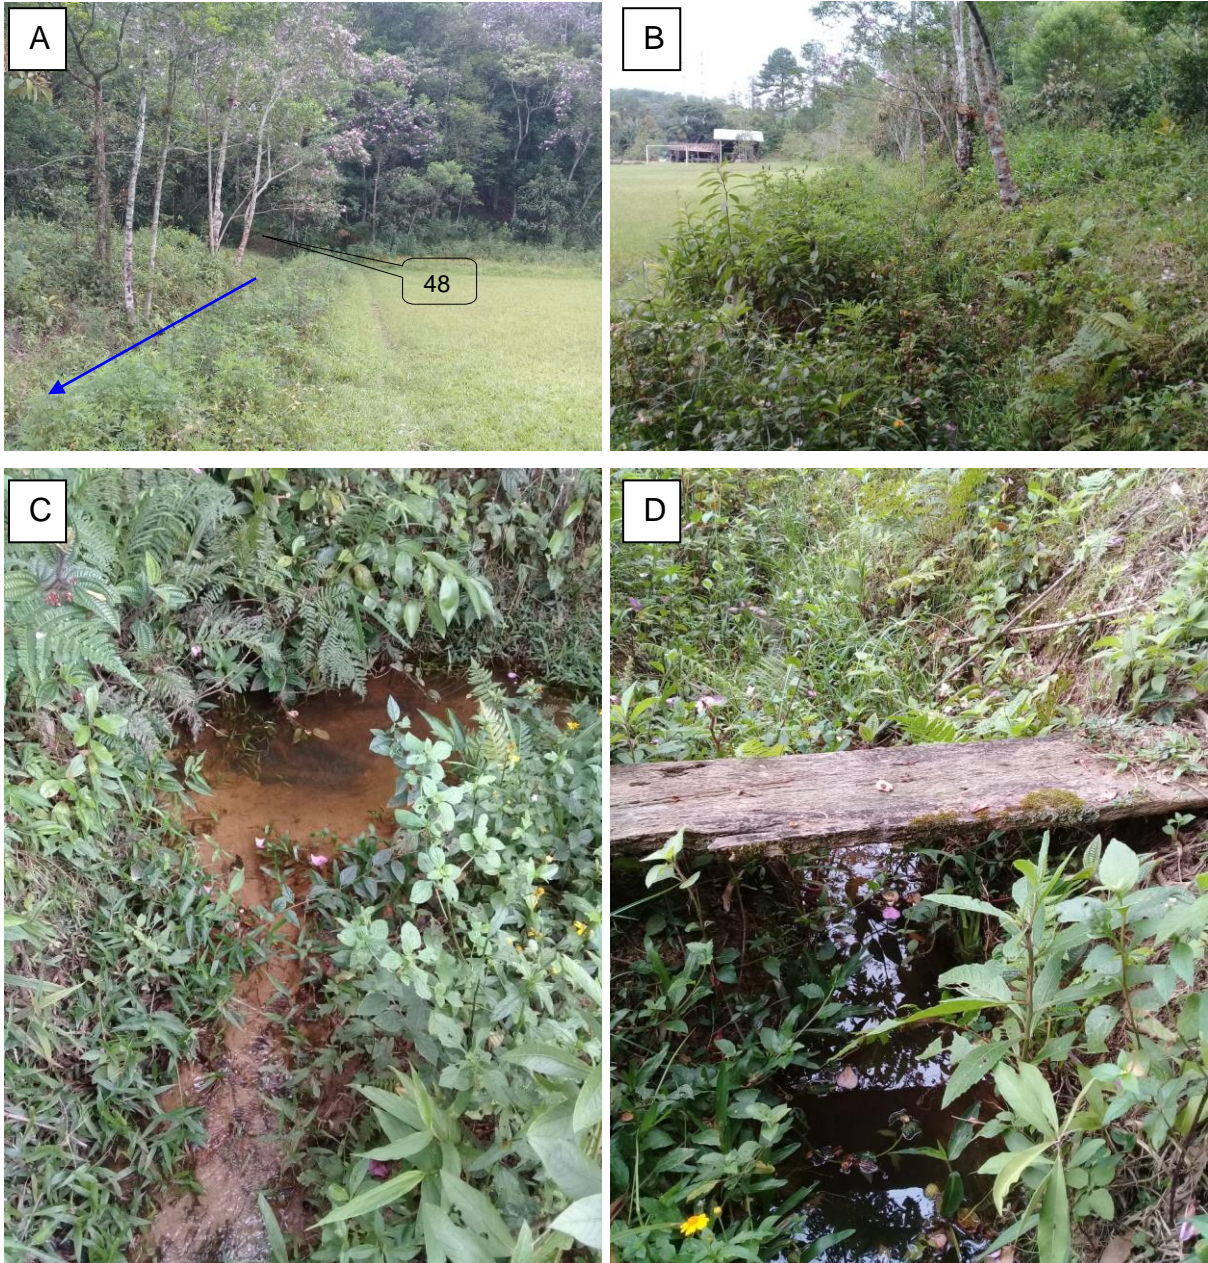
Figura 27: A: Trecho 49, vista para montante, trecho 48. B: Trecho 49, vista para jusante e trecho 50; C e D: Detalhe do curso d'água.

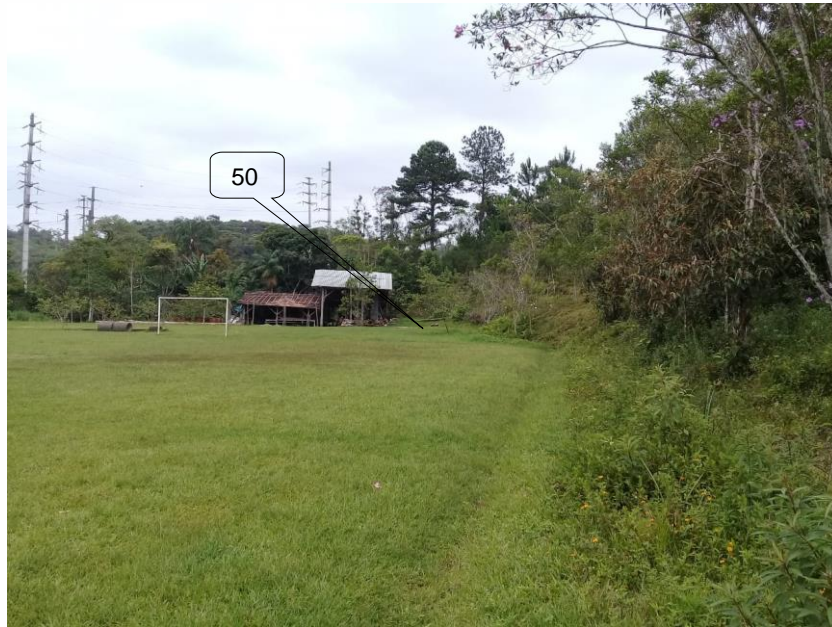
Figura 28: Contexto das margens do trecho 50, com indicação da localização do trecho. Fonte: Autores.

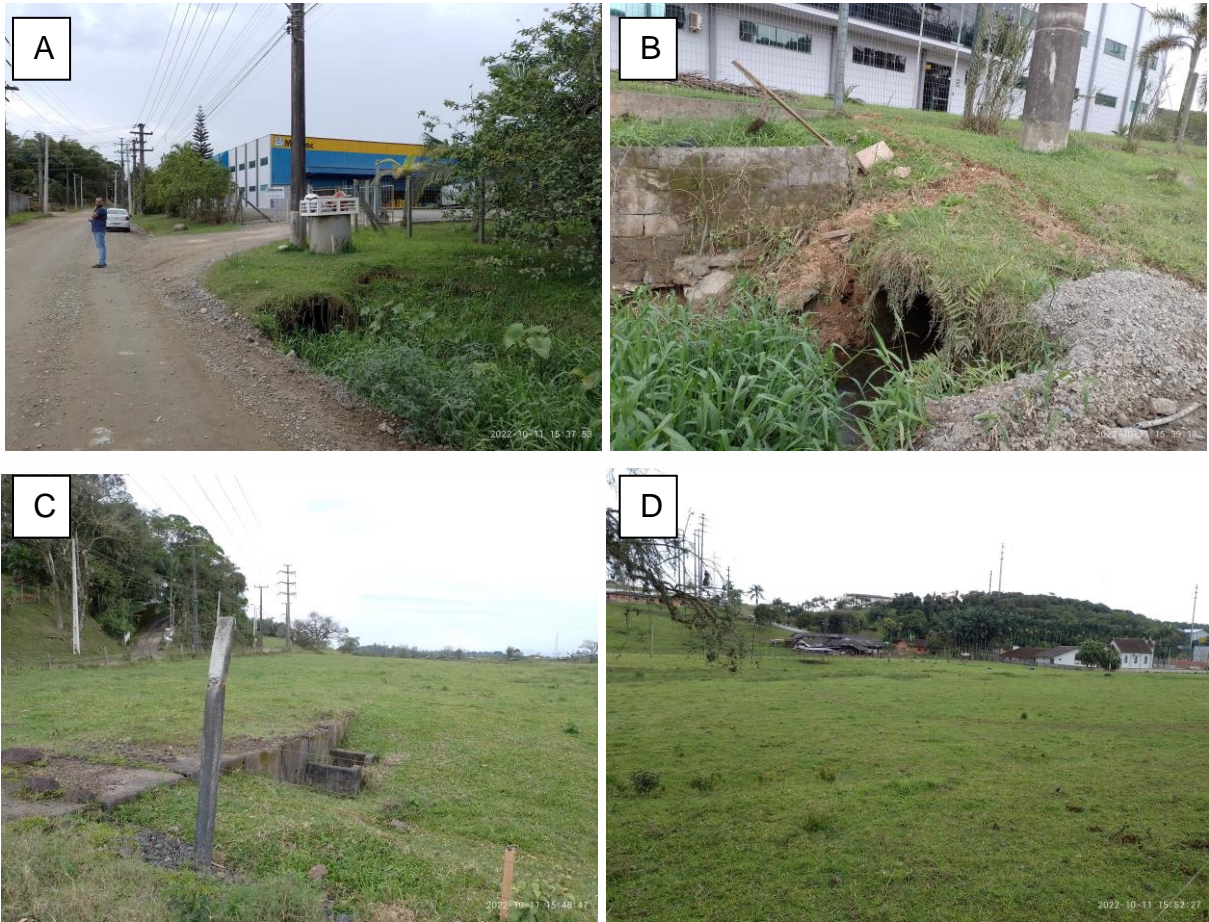
Figura 30: A: Tubulação do trecho 53; B: Trecho 53 para trecho 54 (aberto); C: Início trecho 57 (fechado). D: Contexto do trecho 64 e 65.
