**TERRANALT**  
E N G E N H A R I A

**DIAGNÓSTICO SOCIOAMBIENTAL POR  
MICROBACIA HIDROGRÁFICA (DSMH)  
MICROBACIA 16-2**

**MAIO/2024**

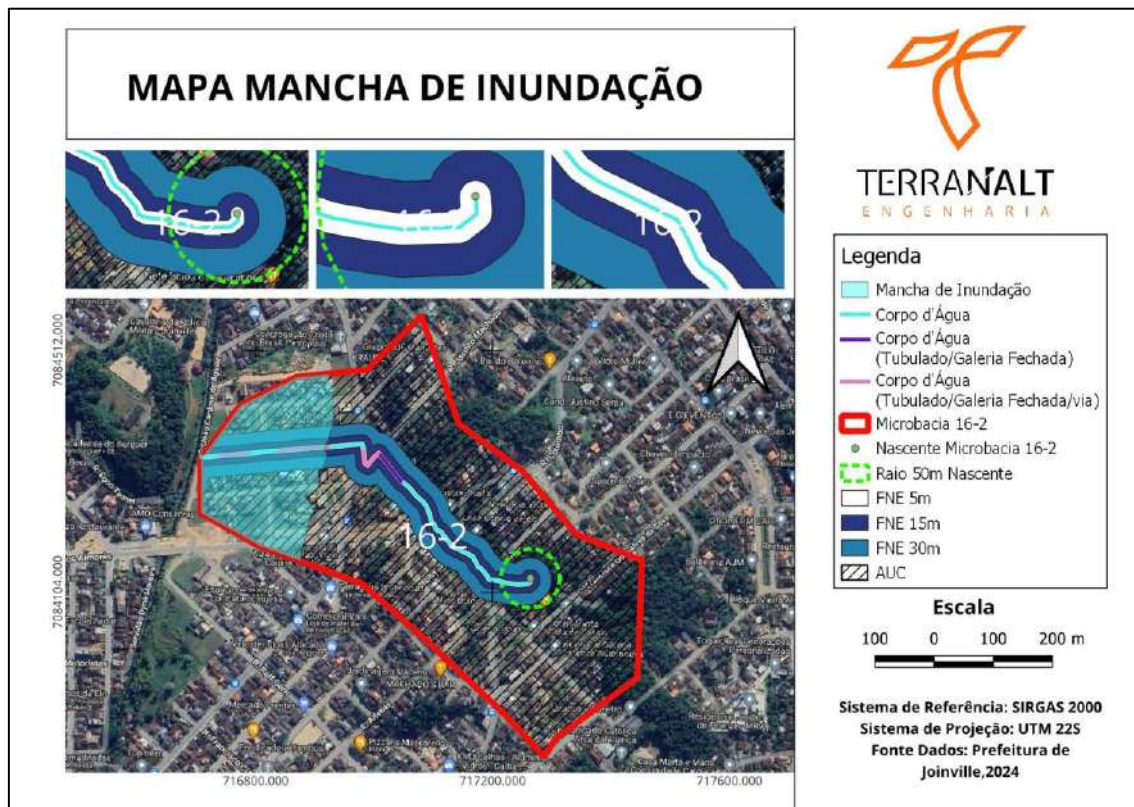
**Figura 5:** Mancha de inundação na microbacia 16-2

Conforme consulta ao SIMGeo, 2024, verificou – se que a mancha de inundação é relativa ao rio Itaum, localizada adjacente a microbacia, pode-se verificar no mapa a seguir:

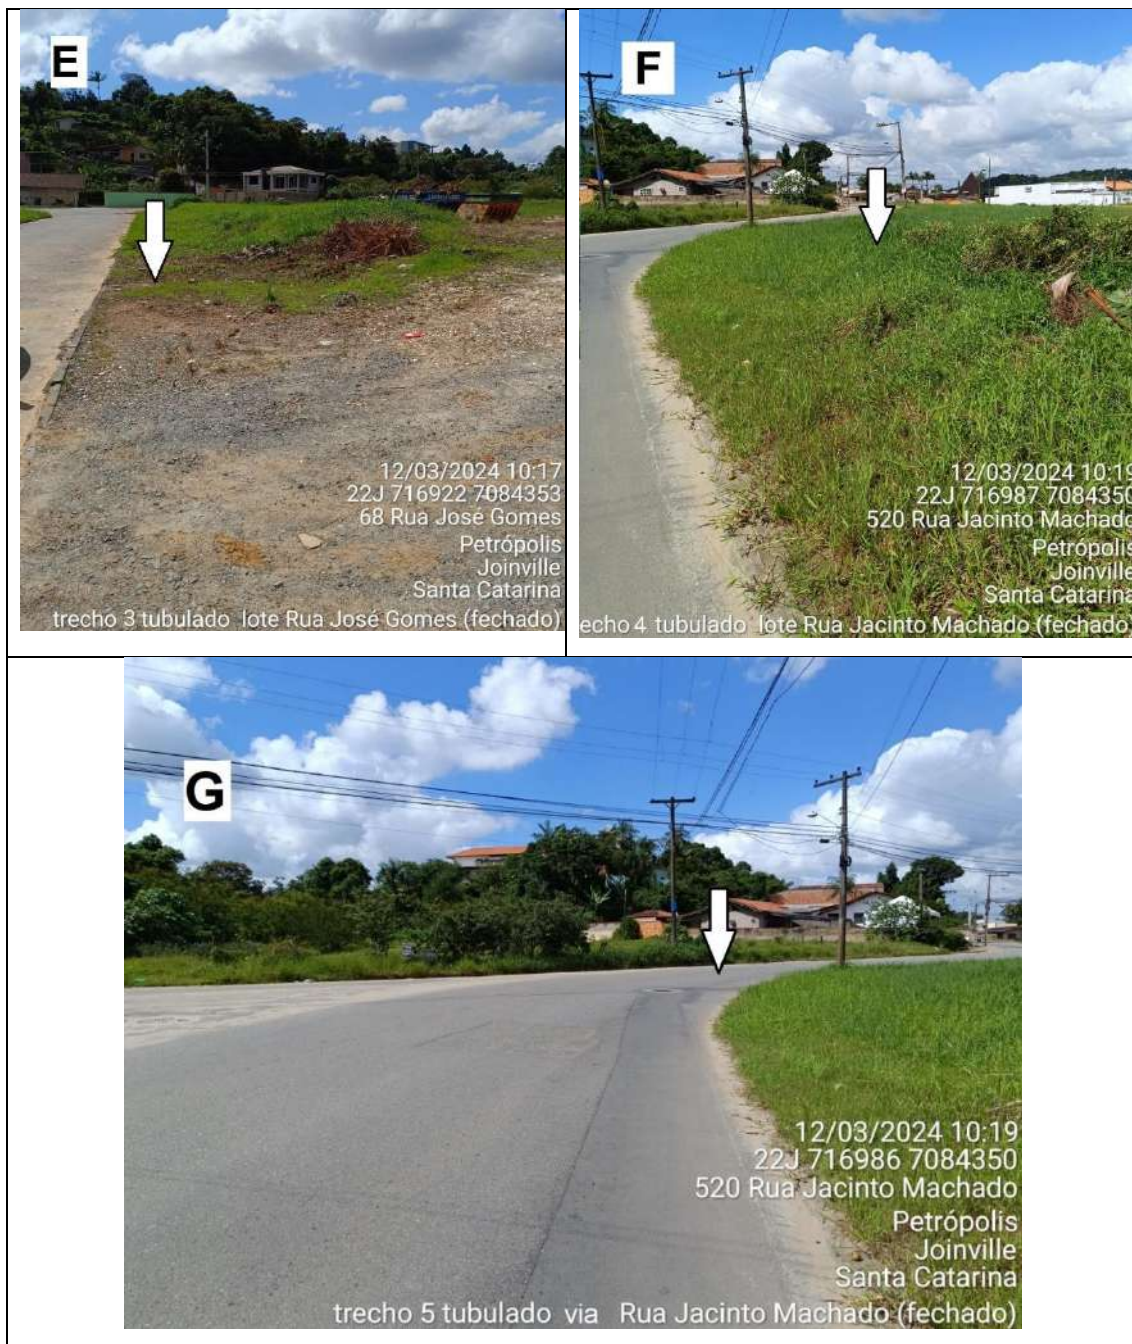
**Figura 8:** E (Trecho 3 tubulada via = 716923.73 m E, 7084349.25 m S) F (Trecho 4 galeria tubulada lote sem edificação = 716987.06 m E, 7084352.33 m S), G (Trecho 5 galeria tubulada via = 716988.25 m E, 7084347.23 m S). **Fonte:** Autores

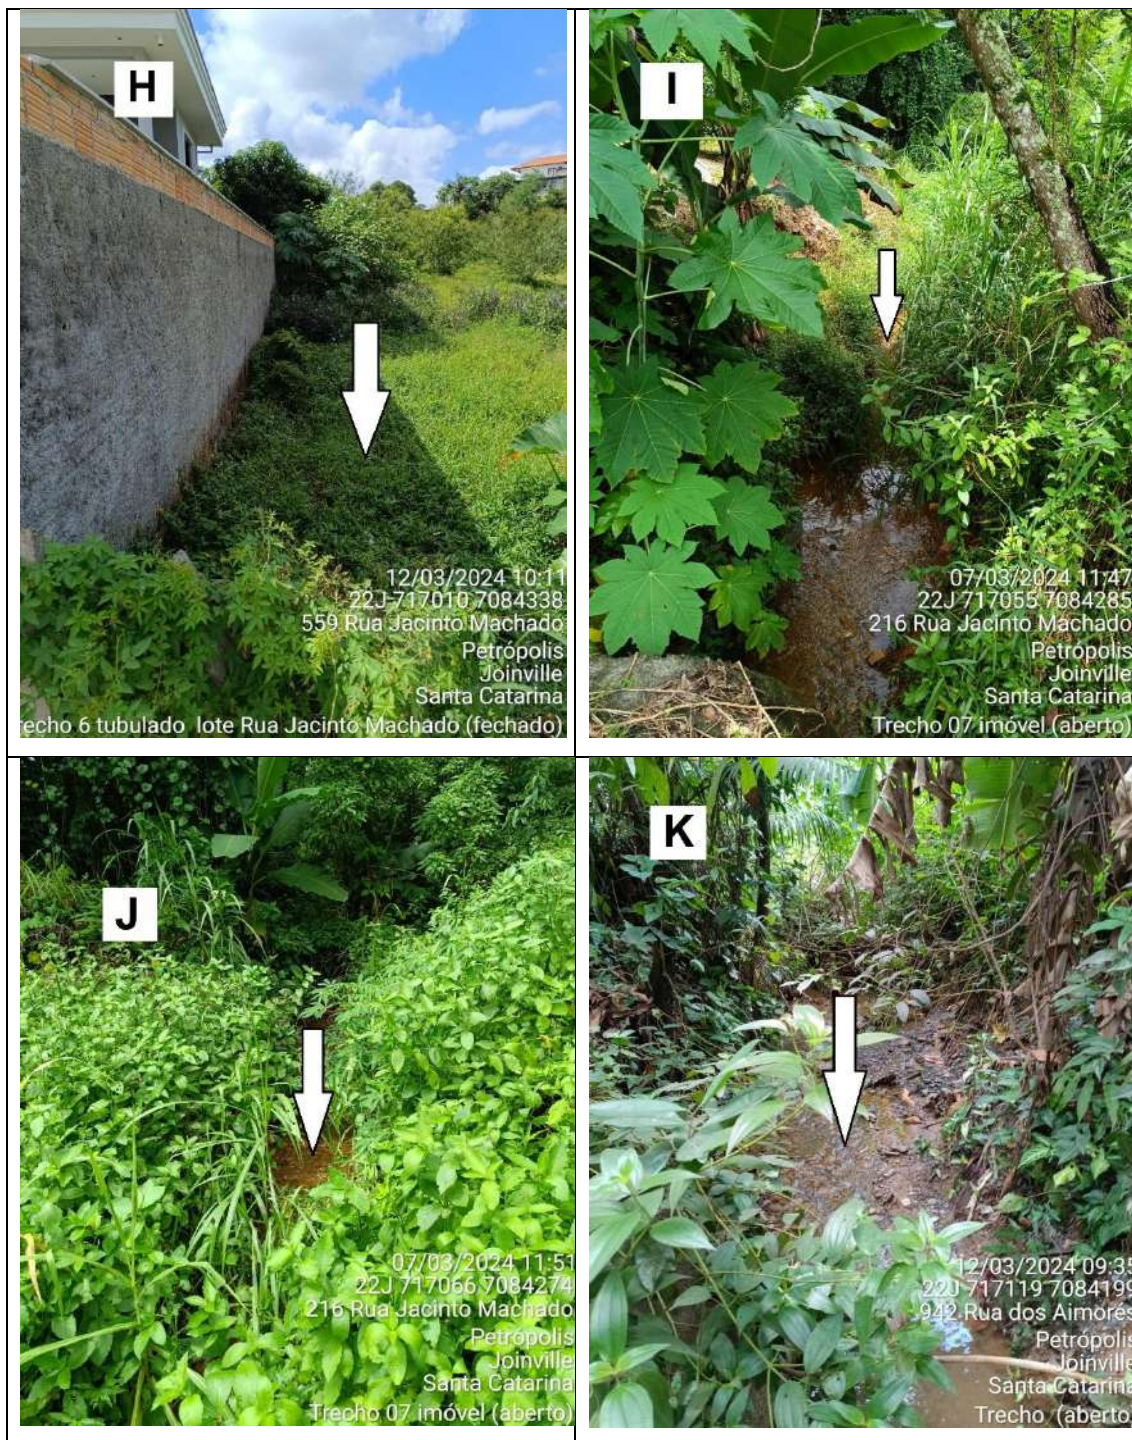
**Figura 9:** H (Trecho 6 tubulado lote = 717011.95 m E, 7084331.19 m S), I (Trecho 7 início galeria aberta = 717053.83 m E, 7084284.70 m S), J (Trecho 7 galeria aberta vegetação isolada = 717066.20 m E, 7084275.90 m S) e K (Trecho 7 galeria aberta vegetação densa = 717100.23 m E, 7084202.02 m S). **Fonte:** Autores

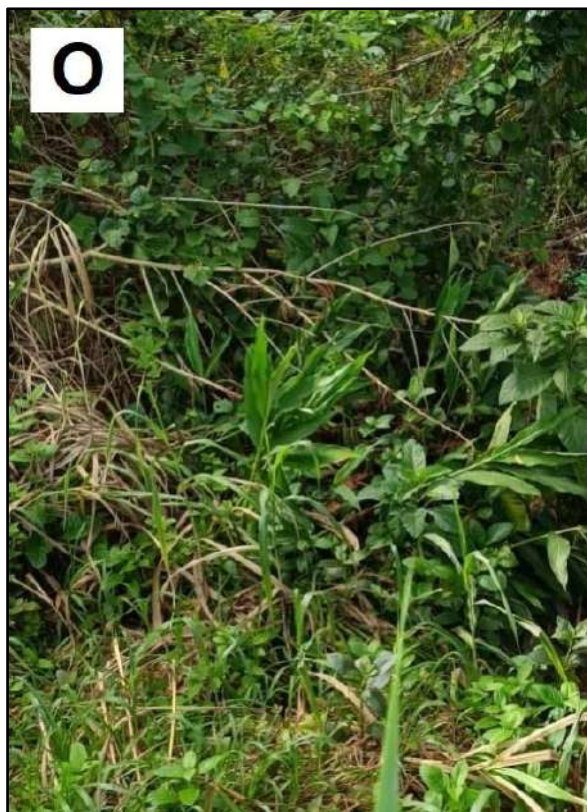
**Figura 11:** O (Trecho 11 nascente vegetação densa = 717272.04 m E, 7084127.60 m S).

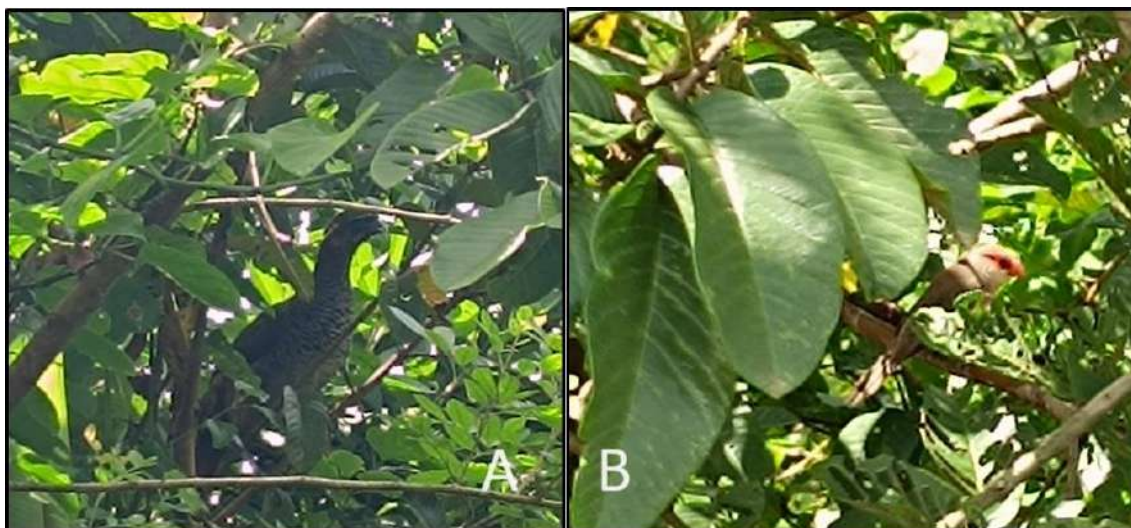
**Figura 13: (A)** Aracuã pintado (*orcalis guttada*) **(B)** bico de lacre(*estrilda astrild*) **Fonte:**  
Autores, 2024

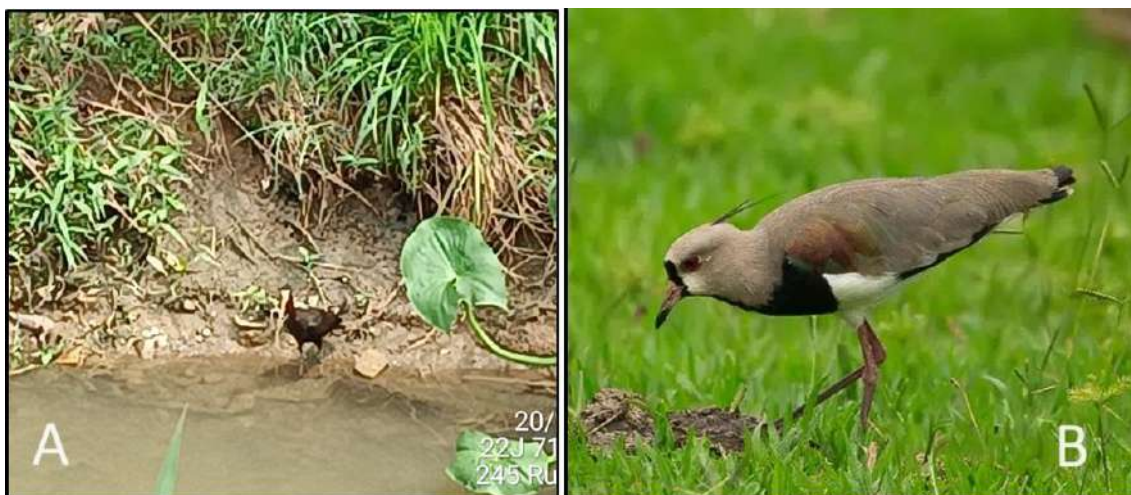
**Figura 14: (A)** Tapicuru (*Phimosus infuscatus*), **(B)** quero-quero (*vanellus chilensis*)  
**Fonte:** Autores, 2024

Durante o levantamento não foi possível localizar espécies de mamíferos no local, nem pegadas, porém foram identificadas espécies de avifauna e anfíbios. Neste caso, é possível que algumas das espécies, como os mamíferos, somente utilizem a área para a procura de alimentos ou de passagem para outras áreas, pois a vegetação é muito influenciada pelo efeito de borda das residências e da antropização do local. Em ambientes urbanizados é frequente a dificuldade de visualizar grande diversidade faunística, isso ocorre devido ao adensamento urbano que leva à formação de inúmeros micros ecossistemas, impossibilitando a travessia destes animais. Foram identificados alguns pássaros como: Aracuaã – pintado (*Orcaia guttata*), conforme a **figura 13.A** ; uma galliforme da família Cracidae e bico-de-lata (*Estrilda astrild*) conforme **figura 13.B**, ave passeriforme da família Estrildidae (espécie exótica), Tapicuru (*Phimosus infuscatus*), **figura 14.A** quero-quero (*Vanellus chilensis*) **figura 14.B**

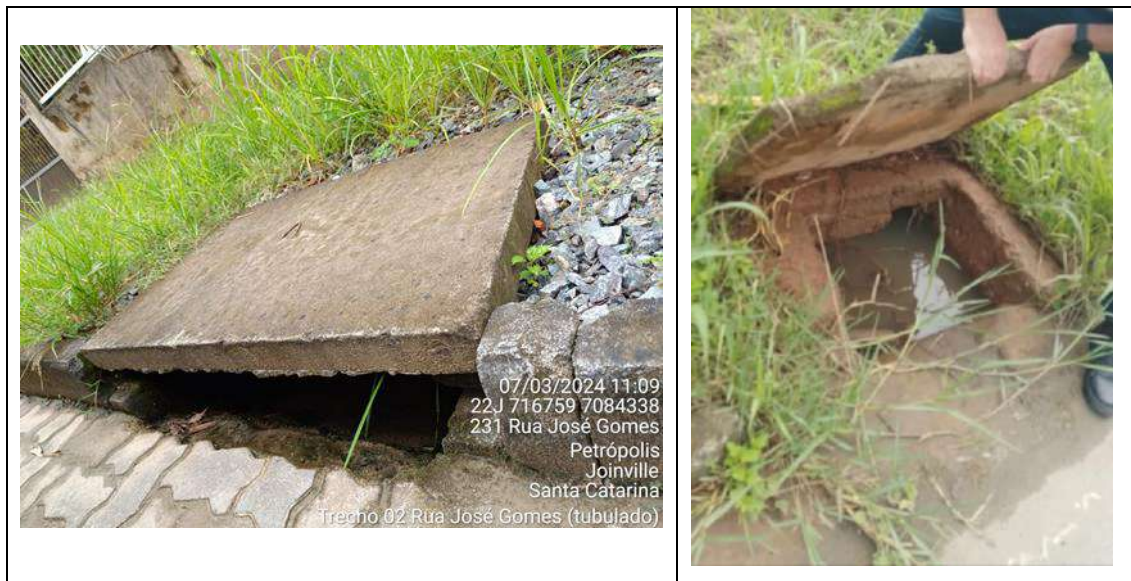
Conforme verificado em campo, a região é atendida por rede de coleta e drenagem de águas pluviais, com bocas de lobo nas vias principais e nas laterais conforme figura 15.

**Figura 16:** Bueiros na rua lateral José Gomes (716759.60 m E, 7084266.52 m S) e na principal Jacinto Machado (716983.27 m E, 7084346.51 m S).

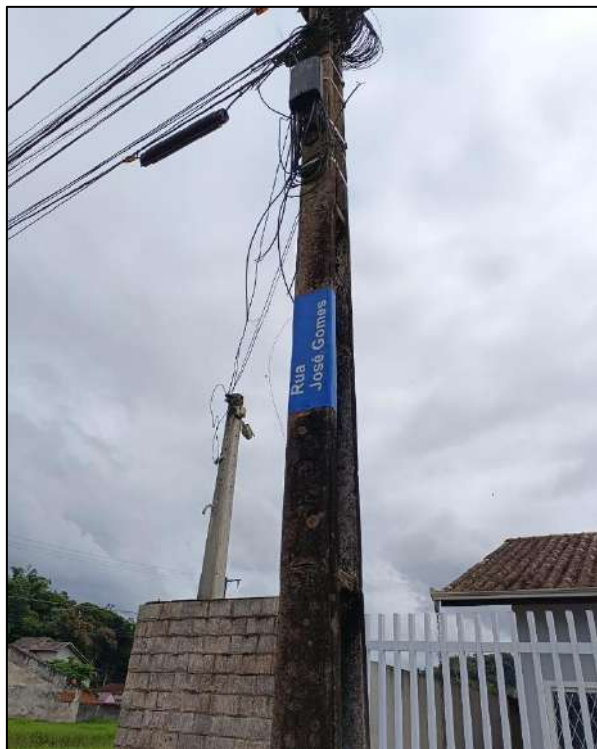
**Figura 17:** Distribuição de Energia Elétrica Celesc.

A região também é atendida pela rede de distribuição de energia elétrica.

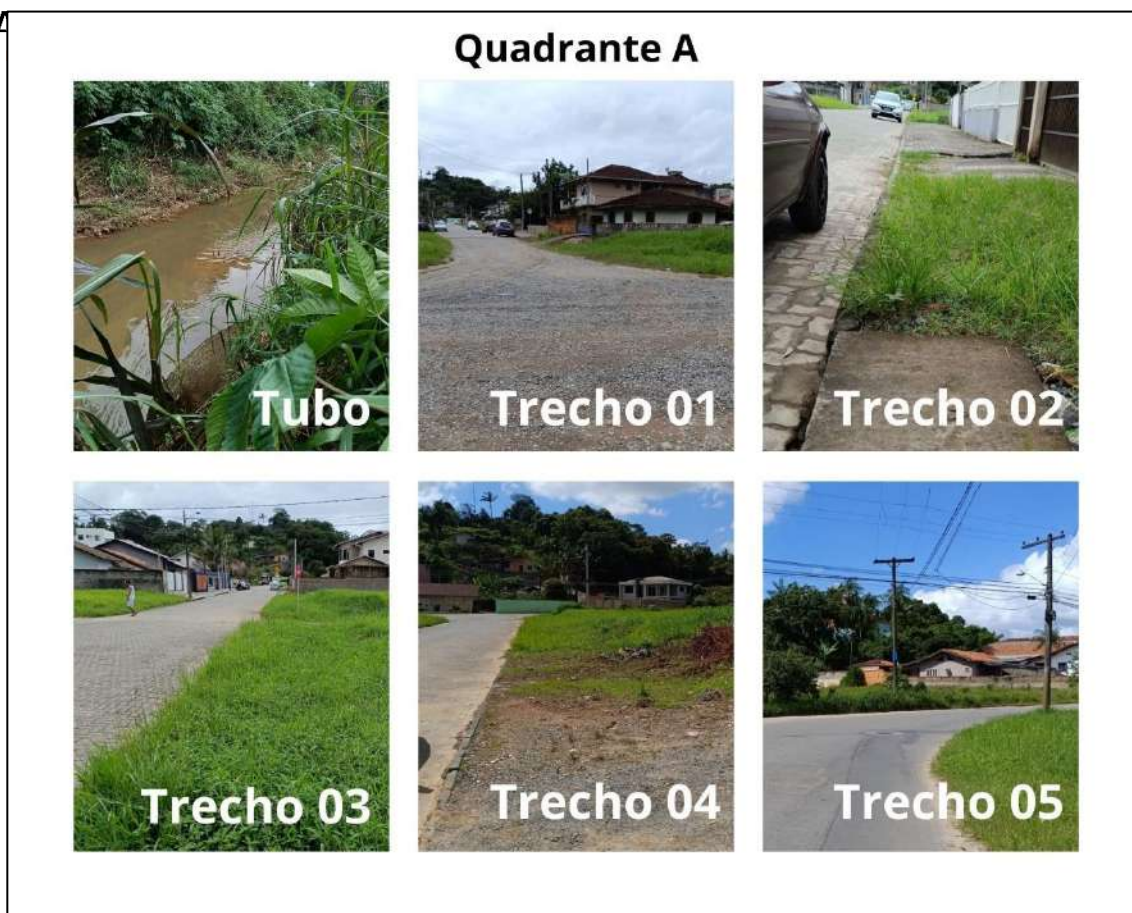
**Figura 23:** Trechos Quadrante A; **Coordenadas Geográficas UTM (x,Y):** Tubo: 716705.00 m E, 7084340.00 m S. **01:** 716713.91 m E, 7084331.37 m S. **02:** 716757.60 m E, 7084338.03 m S. **03:** 716923.73 m E, 7084349.25 m S. **04:** 716987.06 m E, 7084352.33 m S. **05:** 716988.25 m E, 7084347.23 m S. **Fonte:** Autores 2024

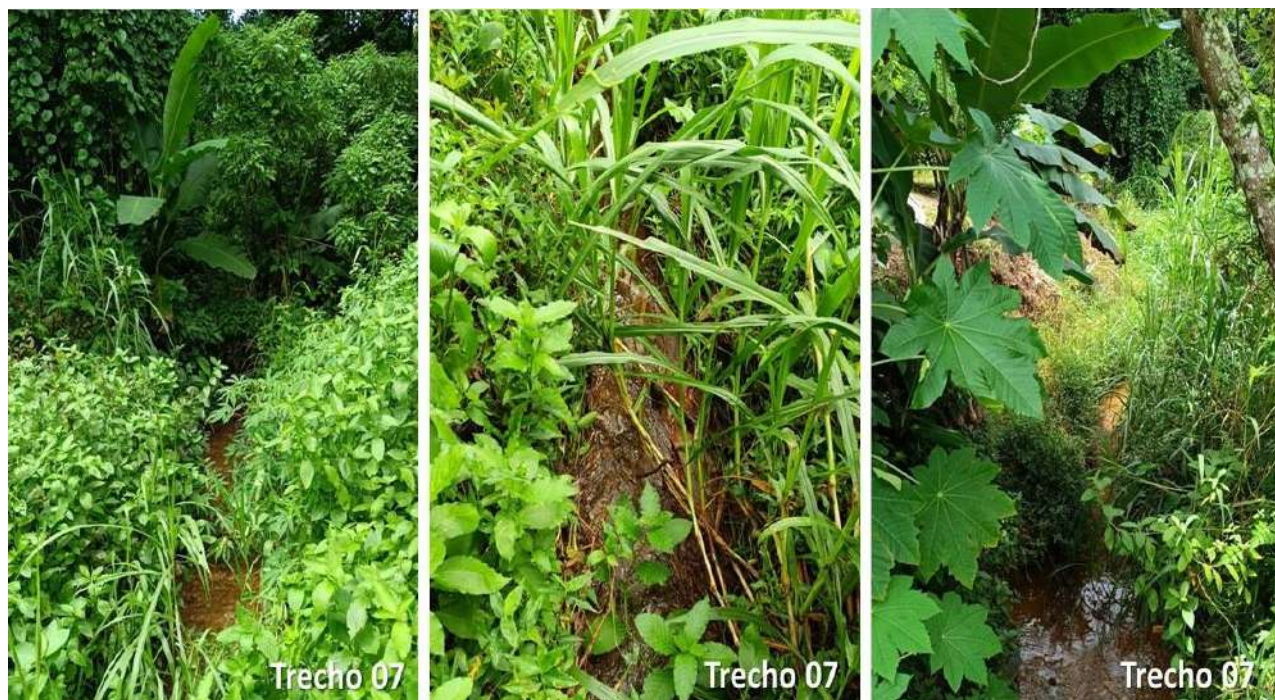
**Figura 25:** Trechos Quadrante B; **Coordenadas UTM (x,y):** Trecho 7 galeria aberta vegetação densa =717100.23 m E, 7084202.02 m S

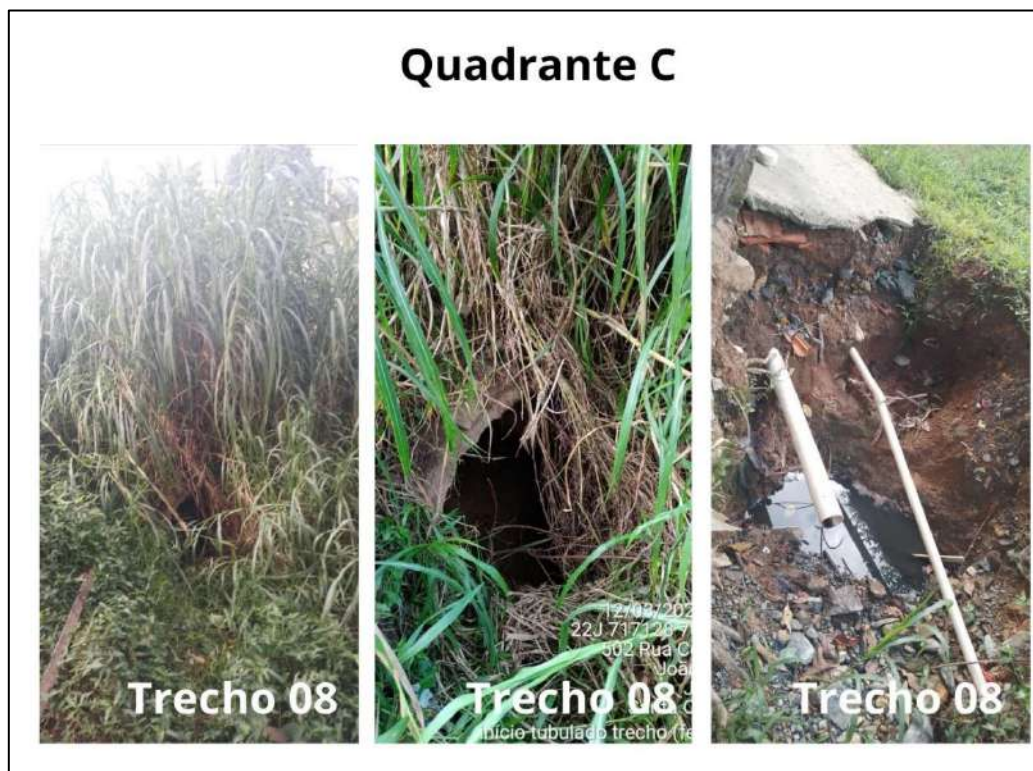
**Figura 27:** Trechos Quadrante C; **Coordenadas UTM (x,y):** Trecho 8 tubo aberto esgoto (717123.21 m E, 7084187.15 m S)

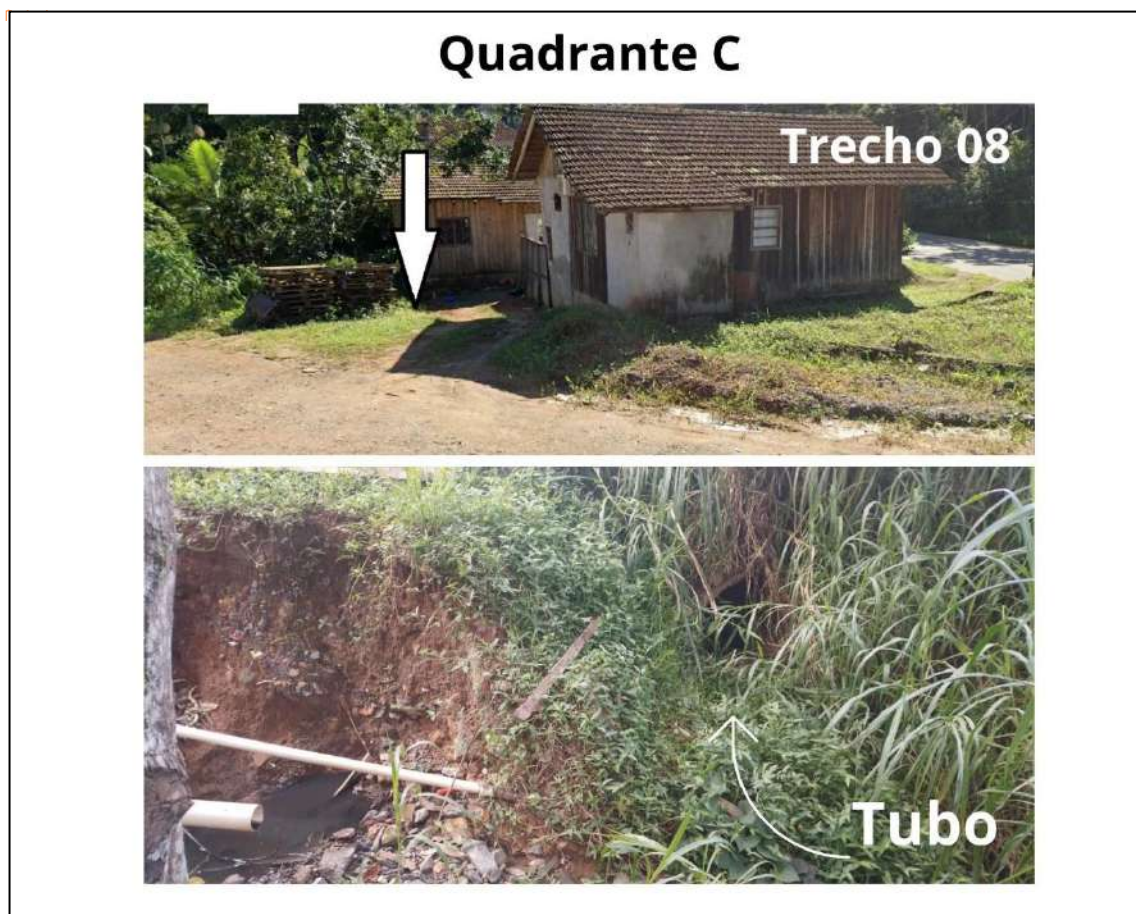
**Figura 28:** Trechos Quadrante C; **Coordenadas UTM (x,y):** Trecho 8 tubo aberto esgoto (717123.21 m E, 7084187.15 m S)

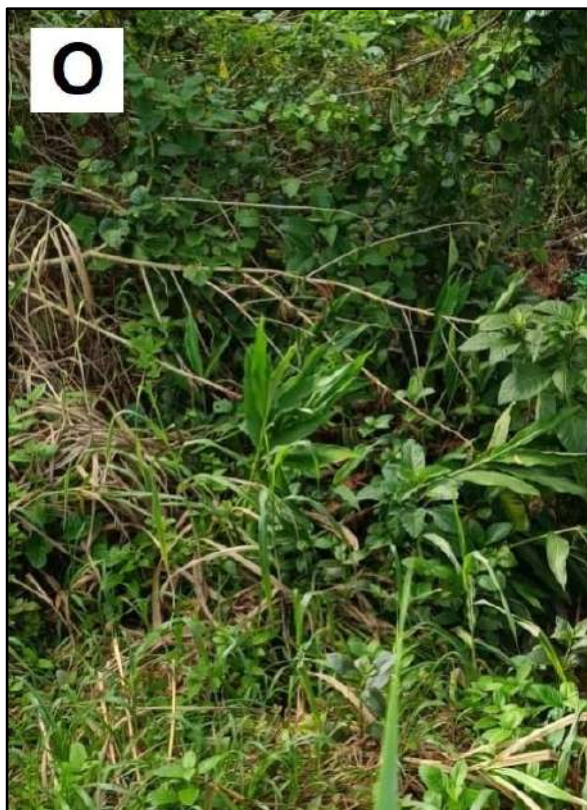
**Figura 31:** Trecho Quadrante E; O (Trecho 11 nascente vegetação densa = 717272.04 m E, 7084127.60 m S). **Fonte:** Autores

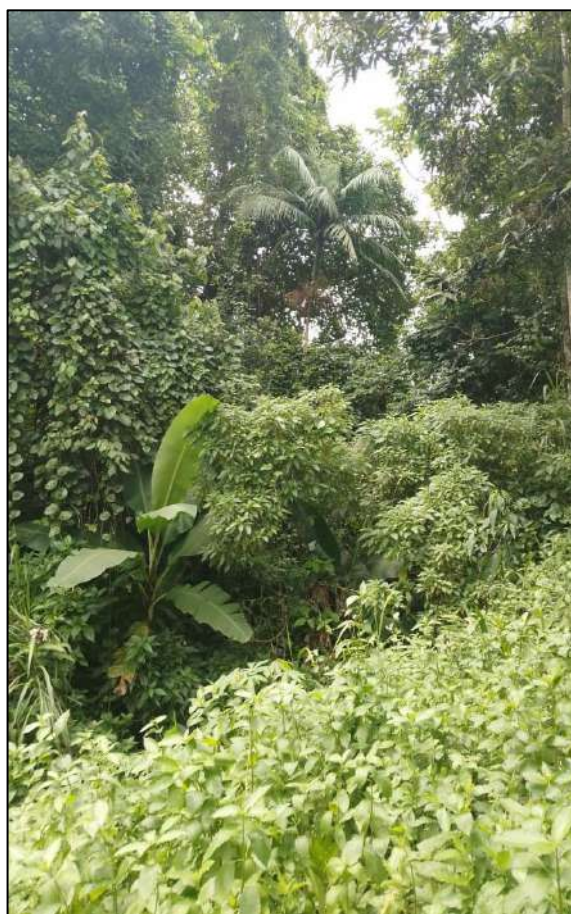
**Figura 34:** Vegetação densa

Nestes trechos observa-se vegetação densa conectada a outras áreas florestadas, exceto trecho 07 em que há presença de edificações nas faixas de APP e uma presença urbana, nos demais trechos como o 10 e o 11, não há

presença de edificações nas projeções de APP, formando corredores ecológicos e facilitando o fluxo gênico de fauna e flora. As matas ciliares nestes trechos promovem a estabilidade geológica e protegem o solo. Promovem também a preservação da paisagem e do bem-estar das populações, contribuindo, por exemplo, com a regulação térmica. Cabe citar a atuação como áreas de infiltração e retenção de águas pluviais, diminuindo a contribuição da drenagem. Para estes trechos está evidenciada a manutenção das funções ecológicas das áreas de preservação permanente.

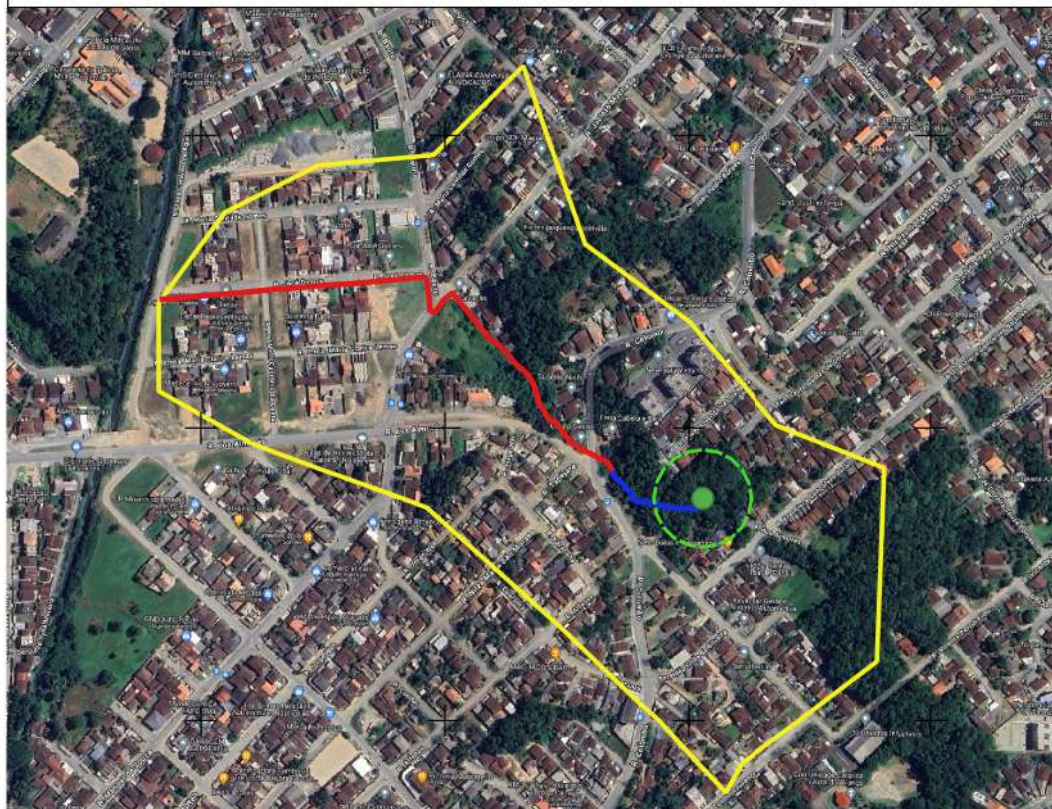
# Mapa FNE e APP

## Caracterização dos corpos d'água
