DIAGNÓSTICO SOCIOAMBIENTAL POR MICROBACIA HIDROGRÁFICA (DSMH)

LEI COMPLEMENTAR Nº 601, DE 12 DE ABRIL DE 2022

MICROBACIA 19-0

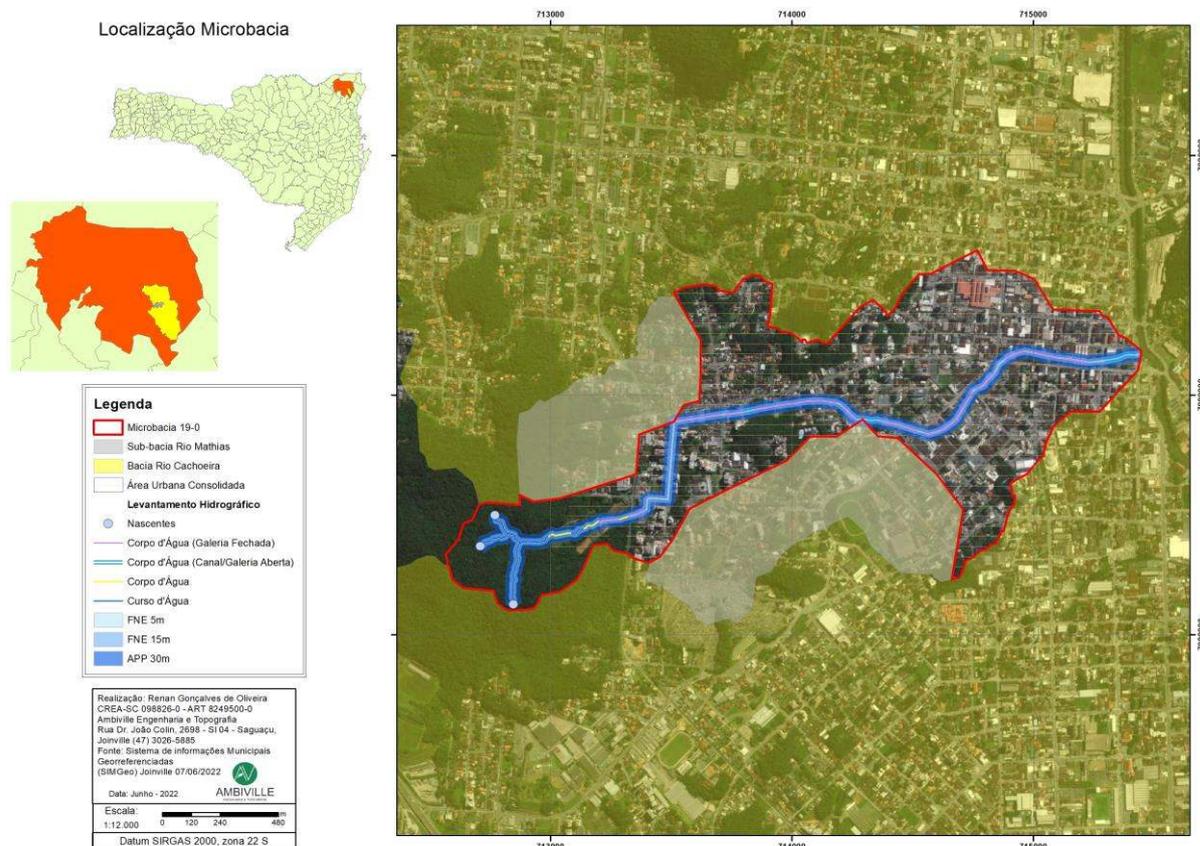
Figura 1: Mapeamento da microbacia 19-0.

Está localizada nos bairros Atiradores, Glória, América, Centro e uma pequena parte do bairro Anita Garibaldi, na zona centro/norte do Município de Joinville, integrada na bacia hidrográfica do rio Cachoeira.

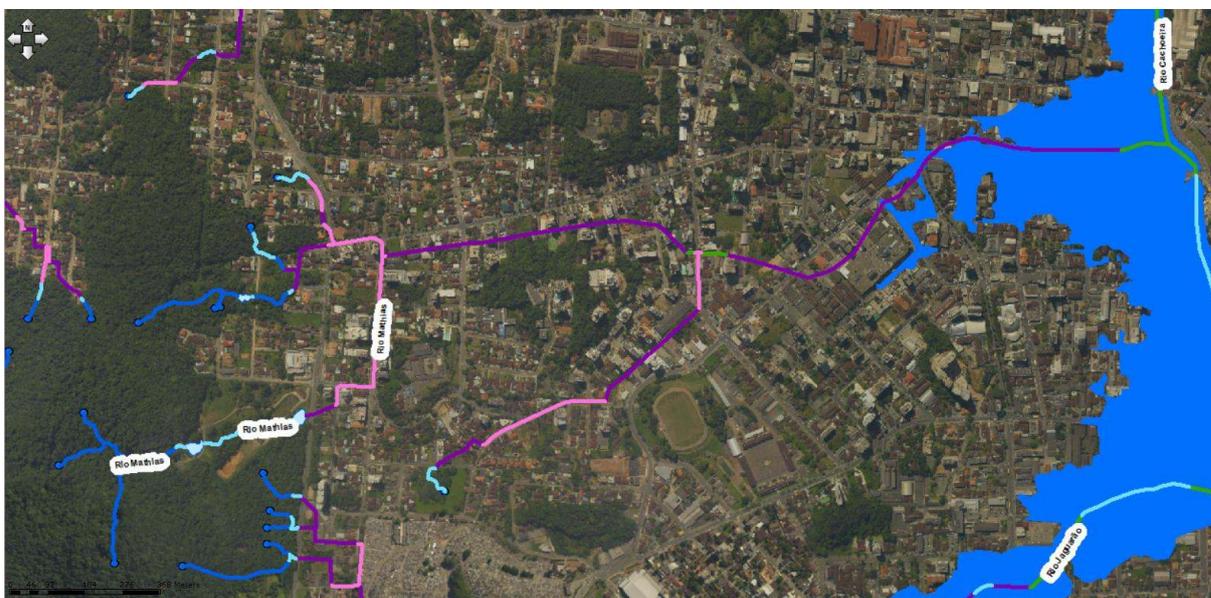
Figura 2: Mancha de inundação na microbacia 19-0. Fonte: SIMGeo. Acesso em 25/05/2022.

De acordo com o mapeamento realizado pela Defesa Civil, disponível na base de dados municipais, observa-se que na região próxima à foz da microbacia há área definida como mancha de inundação relacionada ao rio Cachoeira e ao trecho final do rio Mathias (Figura 2).

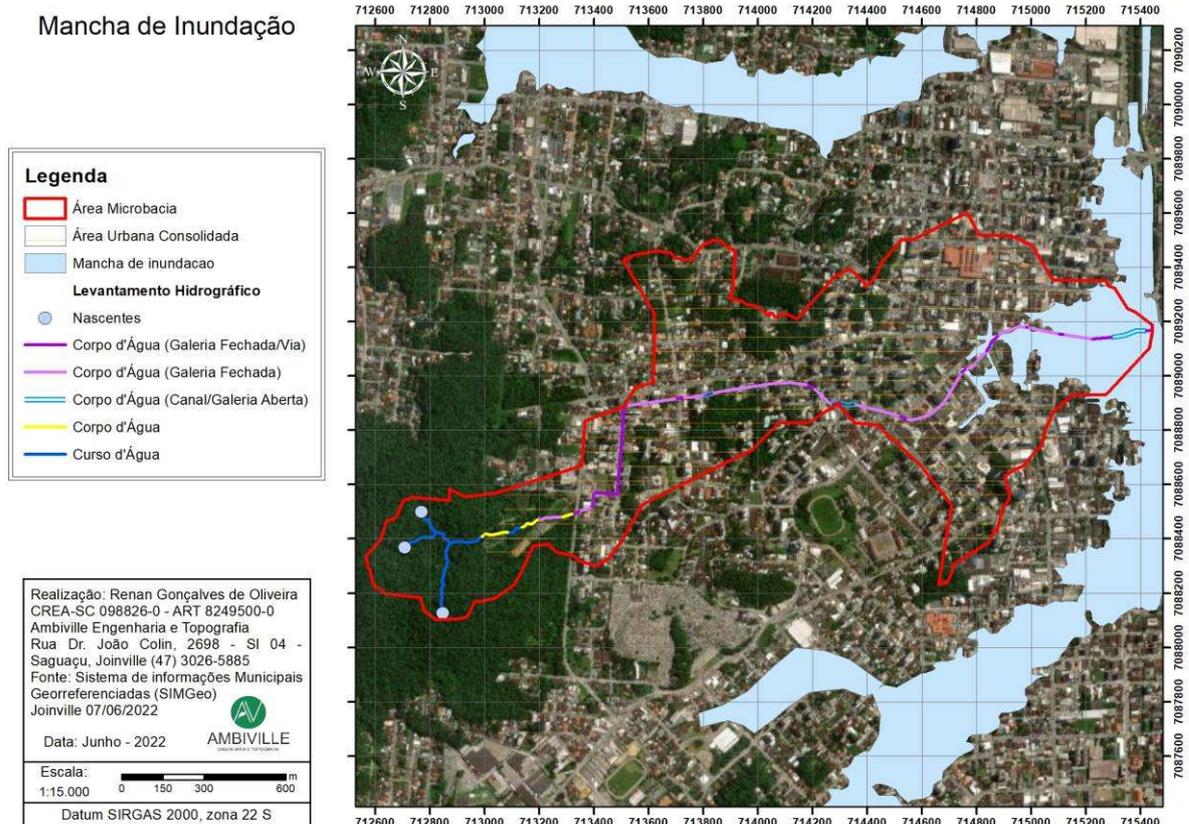
Figura 3: Mancha de inundação e áreas de risco geológico inseridas na projeção de APP da microbacia 19-0.

Conforme levantamento realizado, 15,47% das APP estão em áreas de inundação, concentradas no trecho final do rio Matias e na foz da microbacia, próximo ao rio Cachoeira. Na área de inundação o rio Matias apresenta trechos tubulados e trechos com galerias abertas.

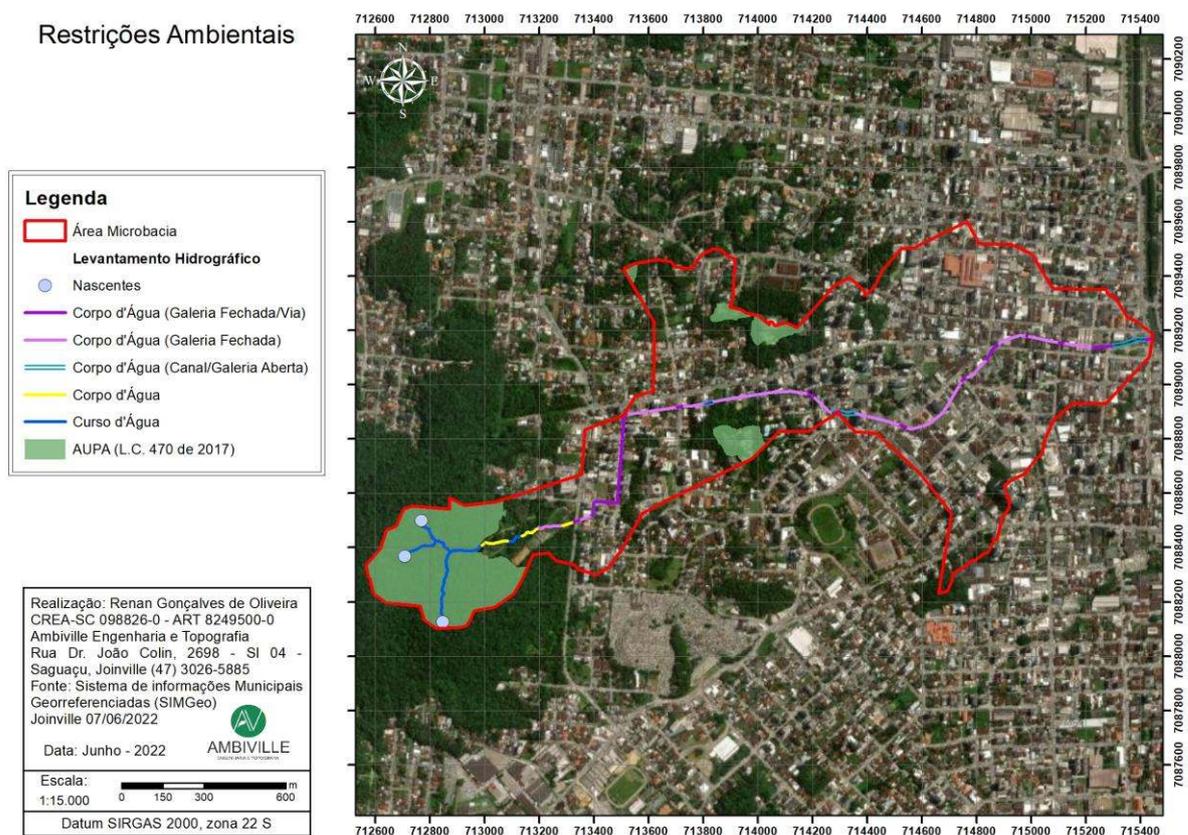
Figura 4: Restrições ambientais na microbacia 19-0.

O mapa a seguir apresenta as áreas de restrições ambientais, identificadas como Áreas Urbanas de Proteção Ambiental.

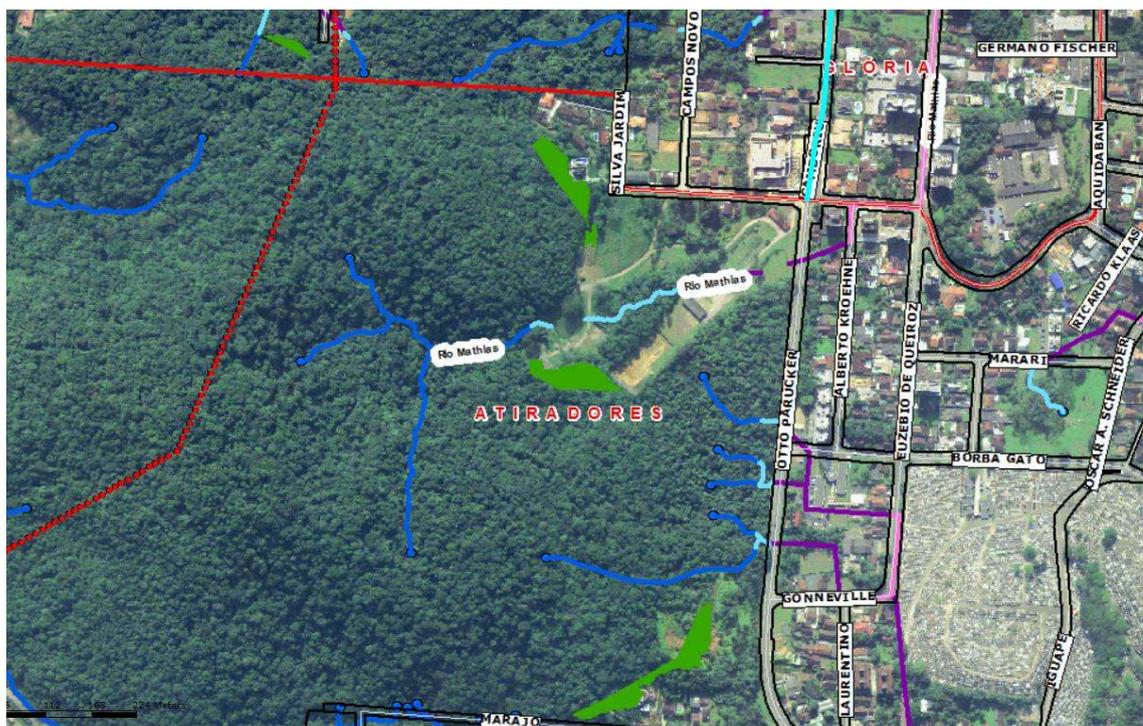
Figura 5: Mapa das nascentes, rios e corredor ecológico. Fonte: SIMGeo. Acesso em 25/05/2022.

Observa-se também no Morro do Atiradores um corredor ecológico definido para estratégias de conservação do Bioma Mata Atlântica, porém sem caráter restritivo (Figura 5).

A Figura 5 ilustra a localização do corredor ecológico. Sobre a proposta de corredor ecológico, essa indicação não se trata de restrição ambiental, mas sim no contexto de estratégias de conservação do Bioma Mata Atlântica.

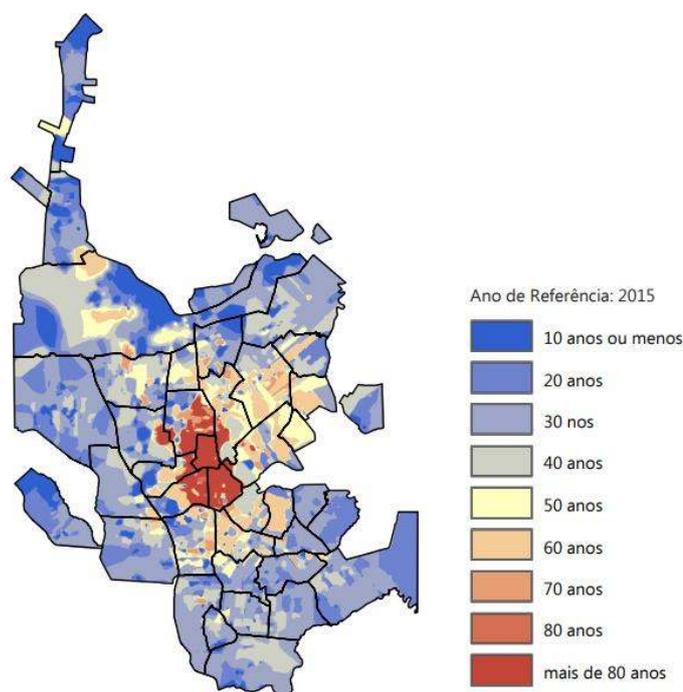
Figura 7: Idade dos Parcelamentos. Fonte: JOINVILLE, 2015.

As regiões mais afastadas, à oeste, tem seu desenvolvimento e adensamento urbano mais recentes, remontando aos últimos 50 anos (JOINVILLE, 2015).

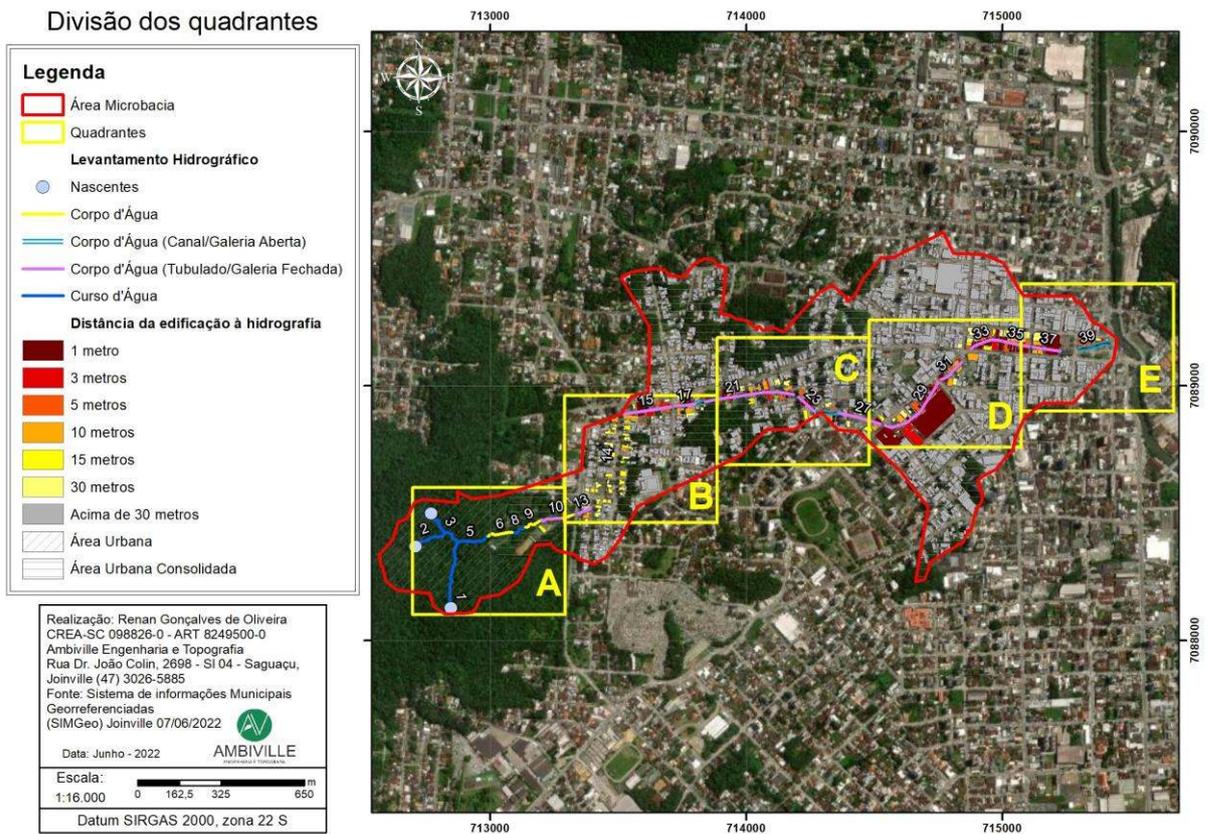
Figura 8: Divisão dos quadrantes da Microbacia 19-0.

O mapa inserido na Figura 8 apresenta a subdivisão dos 5 quadrantes definidos ao longo dos corpos d'água da microbacia 19-0 e nomeados como; A, B, C, D e E. Além dos quadrantes, também estão apresentados neste mapa o levantamento hidrográfico, as áreas urbanas e urbana consolidada e as edificações existentes na microbacia. A Figura 9 à Figura 13 apresentam os quadrantes isoladamente.

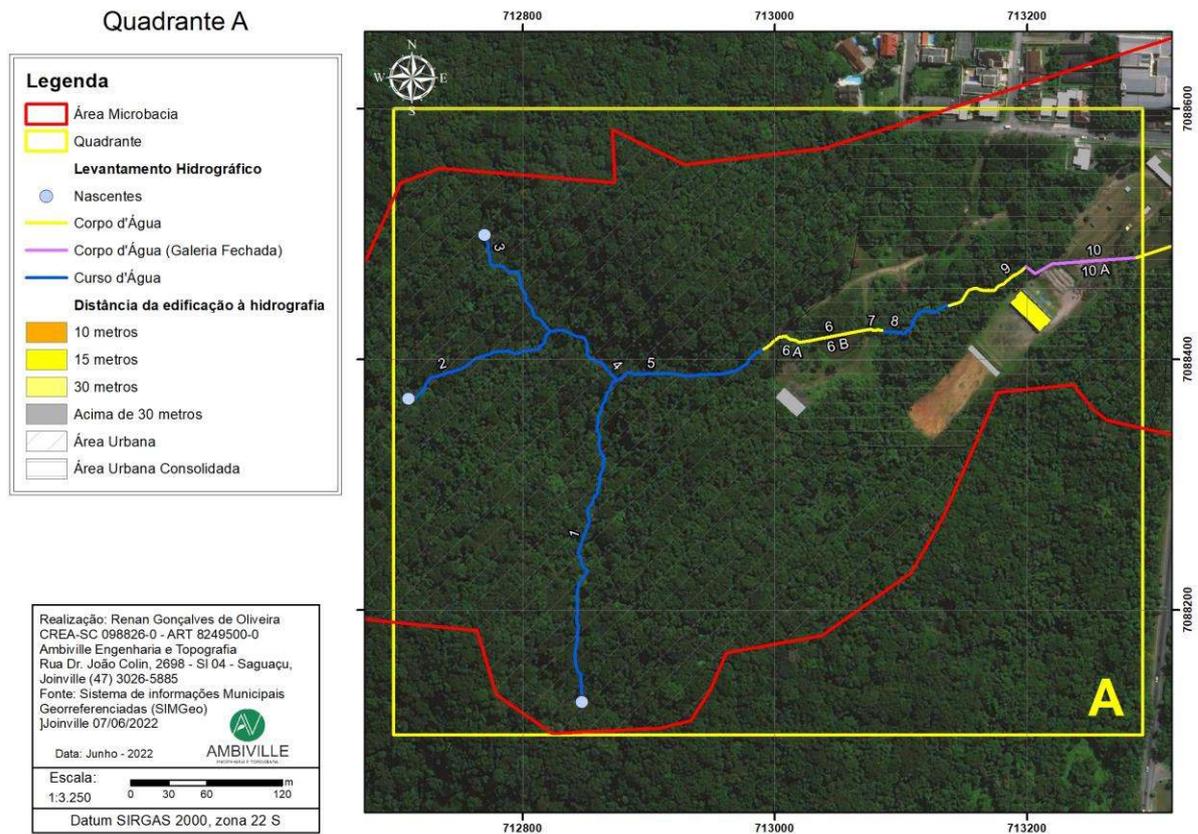
Figura 9: Quadrante A.

Não foi concedida autorização para os técnicos responsáveis pelo estudo entrarem nas áreas do Estande de Tiro do 62º B.I., ficando, esse quadrante sem registro fotográfico, e suas definições quanto a densidade de vegetação sendo estabelecidas por meio de imagens de satélite.

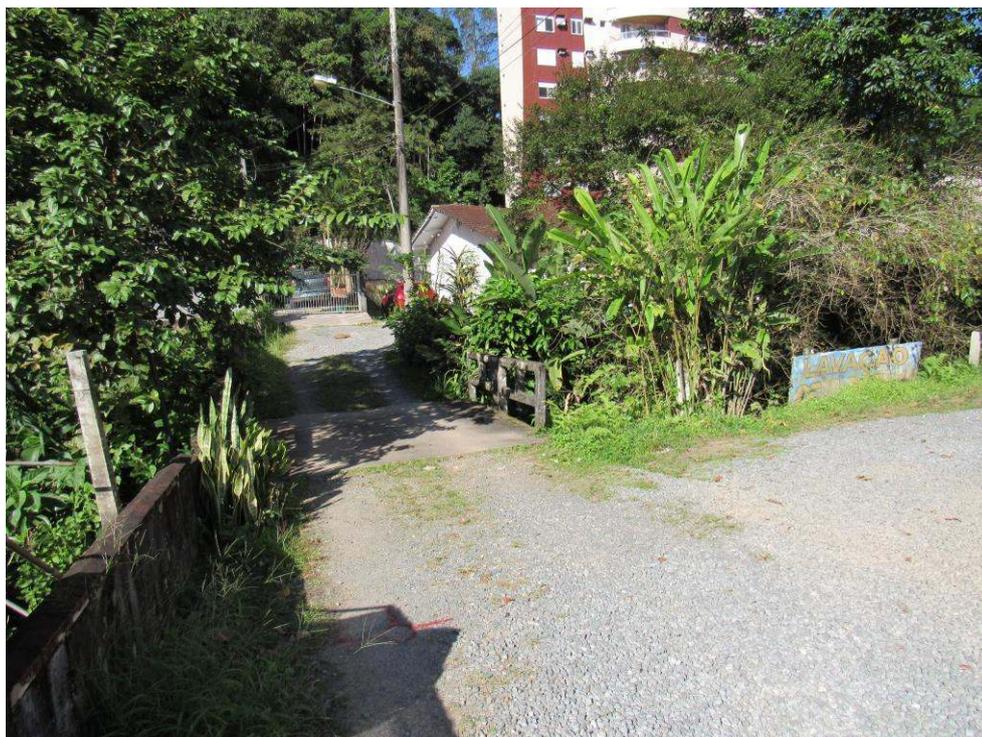
Fotografia 1: Trecho 19, sob via. Fonte: Autores.

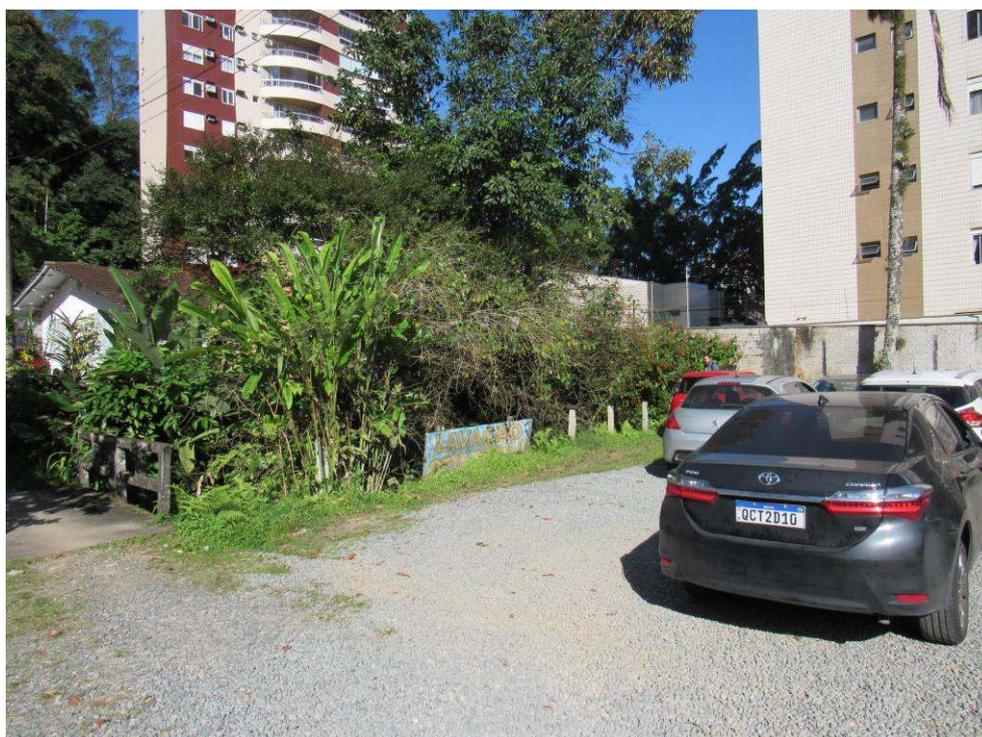
Fotografia 2: Trecho 18, galeria aberta, vegetação isolada, visada para montante, trecho 17, tubulado.
Fonte: Autores.

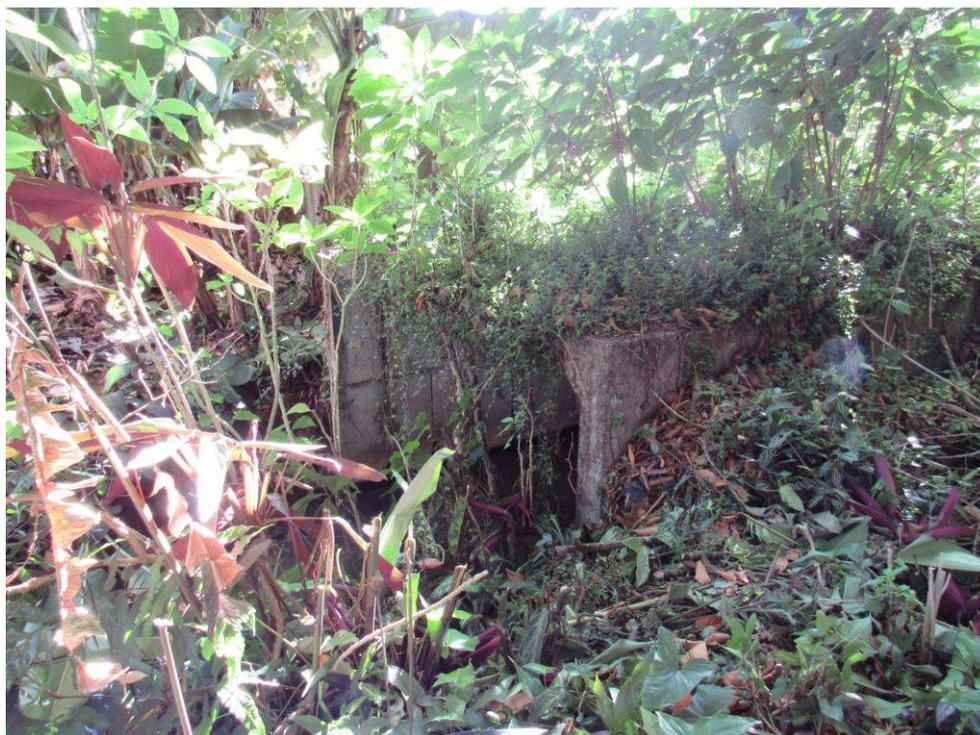
Fotografia 3: Trecho 20, visada para jusante, trecho retorna à tubulação a partir de trecho 21. Fonte: Autores.

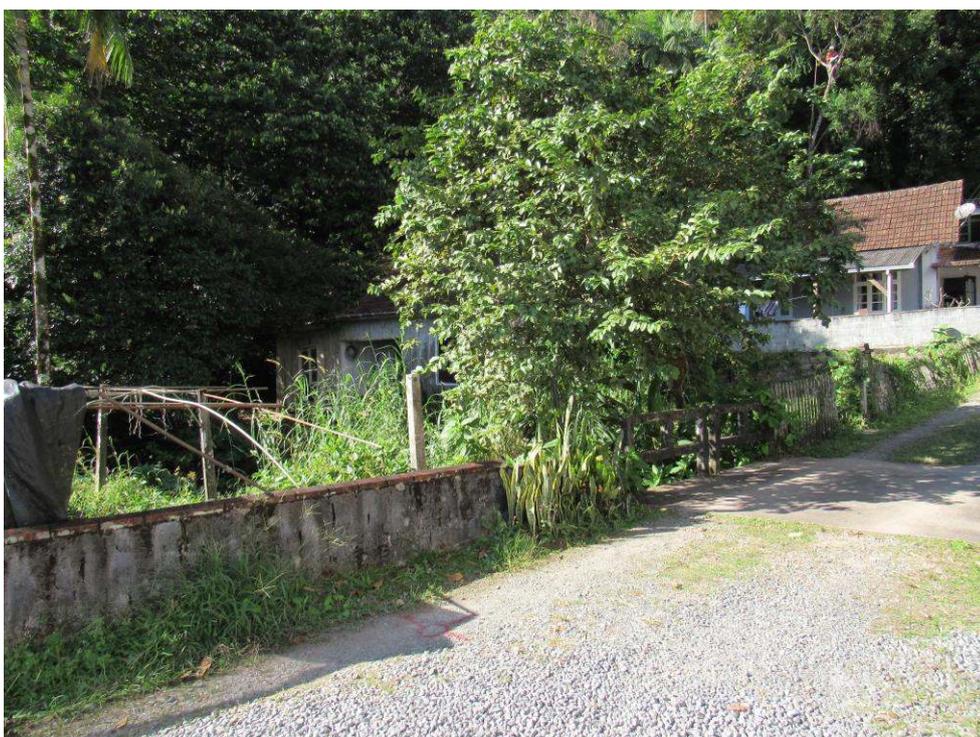
Fotografia 4: Trecho 20, vegetação isolada. Fonte: Autores.

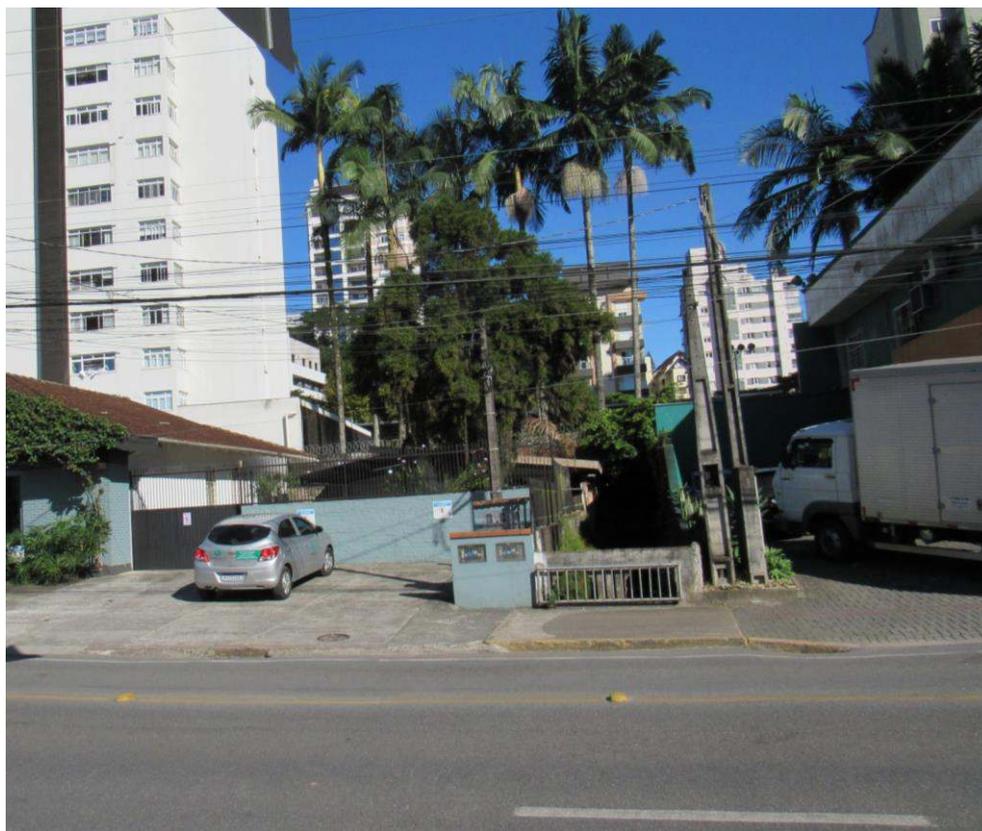
Fotografia 5: Trecho 25, sob via pública, com visada para trecho 24, de vegetação isolada, a montante. Fonte: Autores.

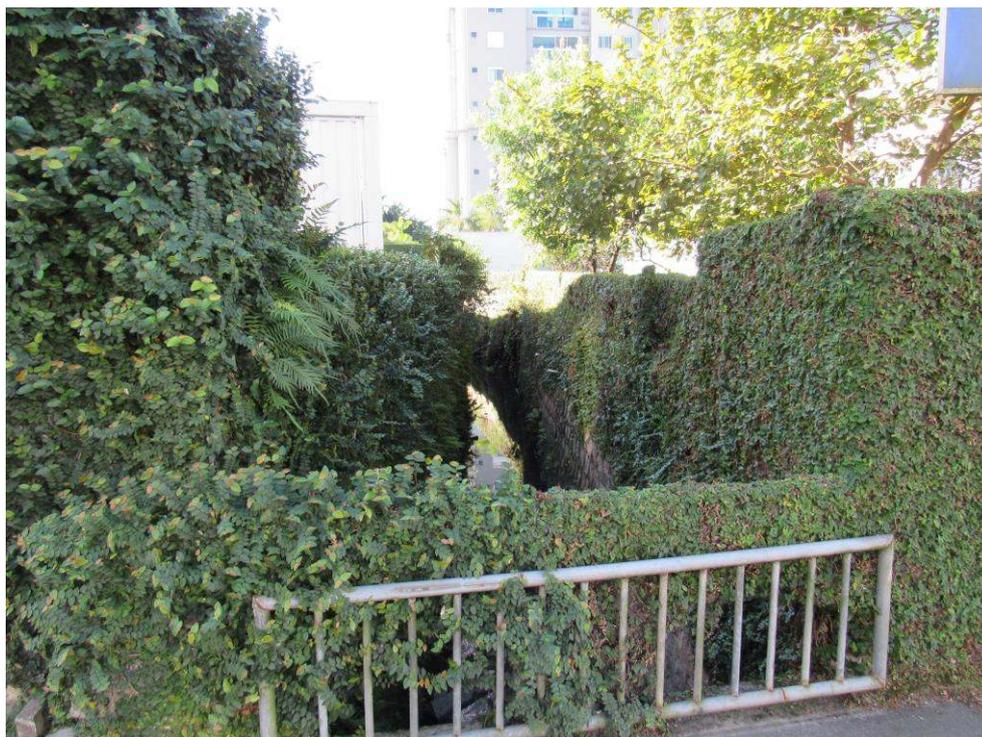
Fotografia 6: Trecho 26, galeria aberta com vegetação isolada, visada para jusante. Fonte: Autores.

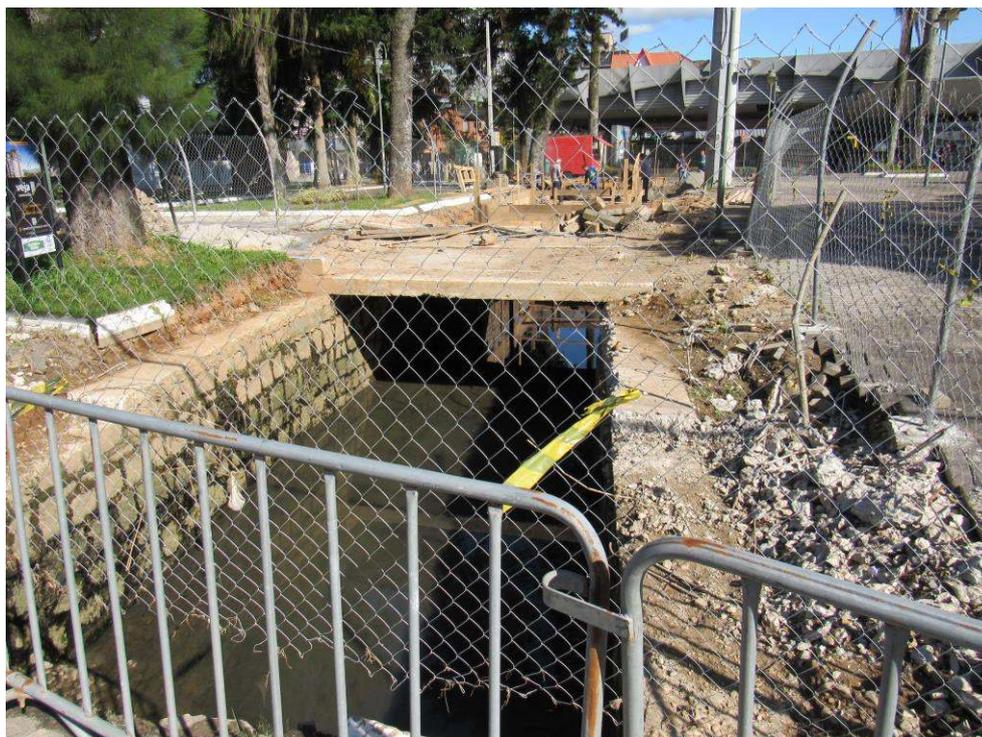
Fotografia 7: Trecho 38, em campanha de campo foi observado aberto para obras, visada para montante. Fonte: Autores.

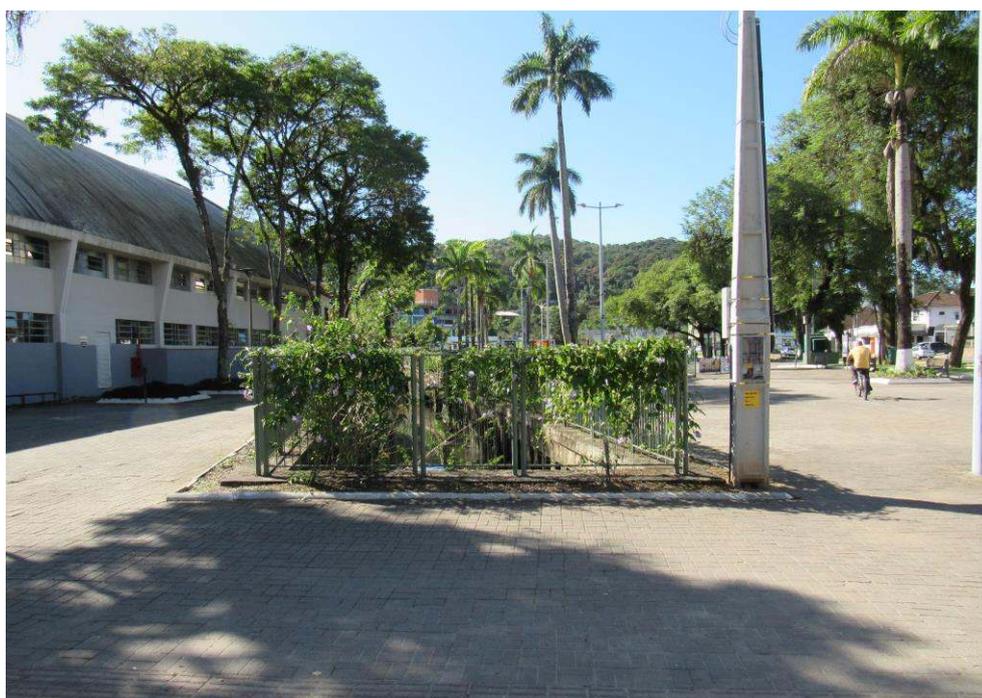
Fotografia 8: Trecho 39, último trecho aberto do Rio Mathias antes da foz no Rio Cachoeira, observado na Praça Dario Salles. Fonte: Autores.

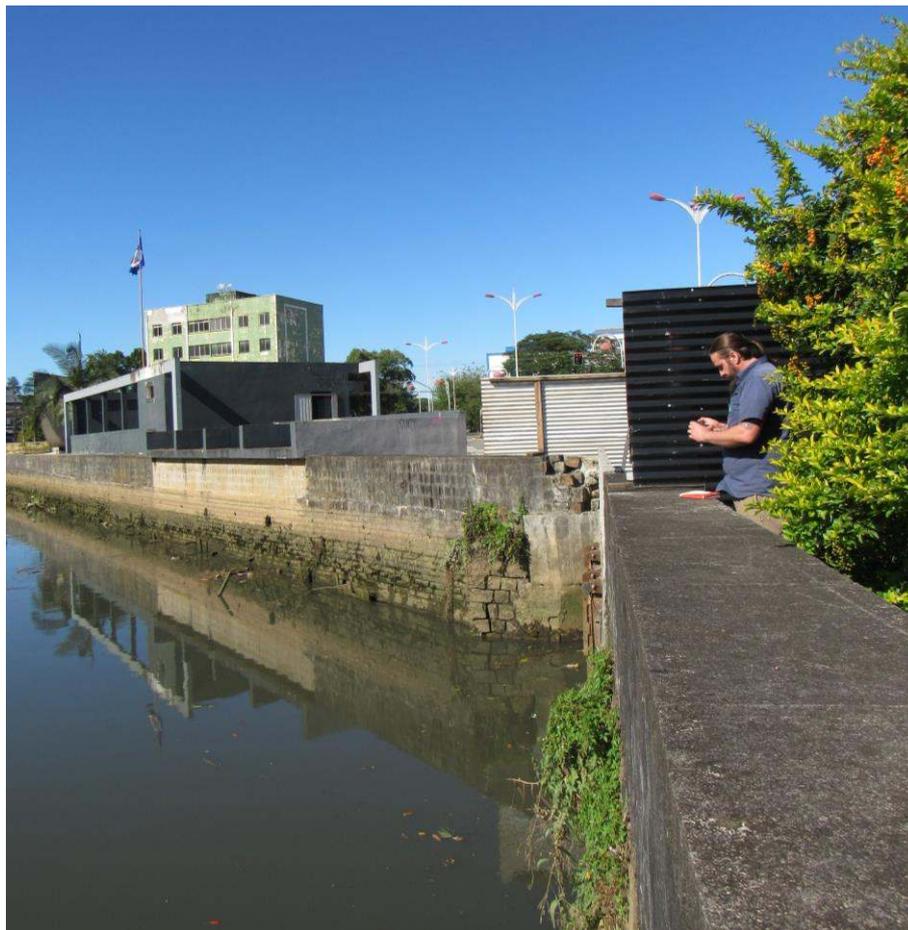
Fotografia 9: Trecho 40, Foz do Rio Mathias no Rio Cachoeira. Fonte: Autores.

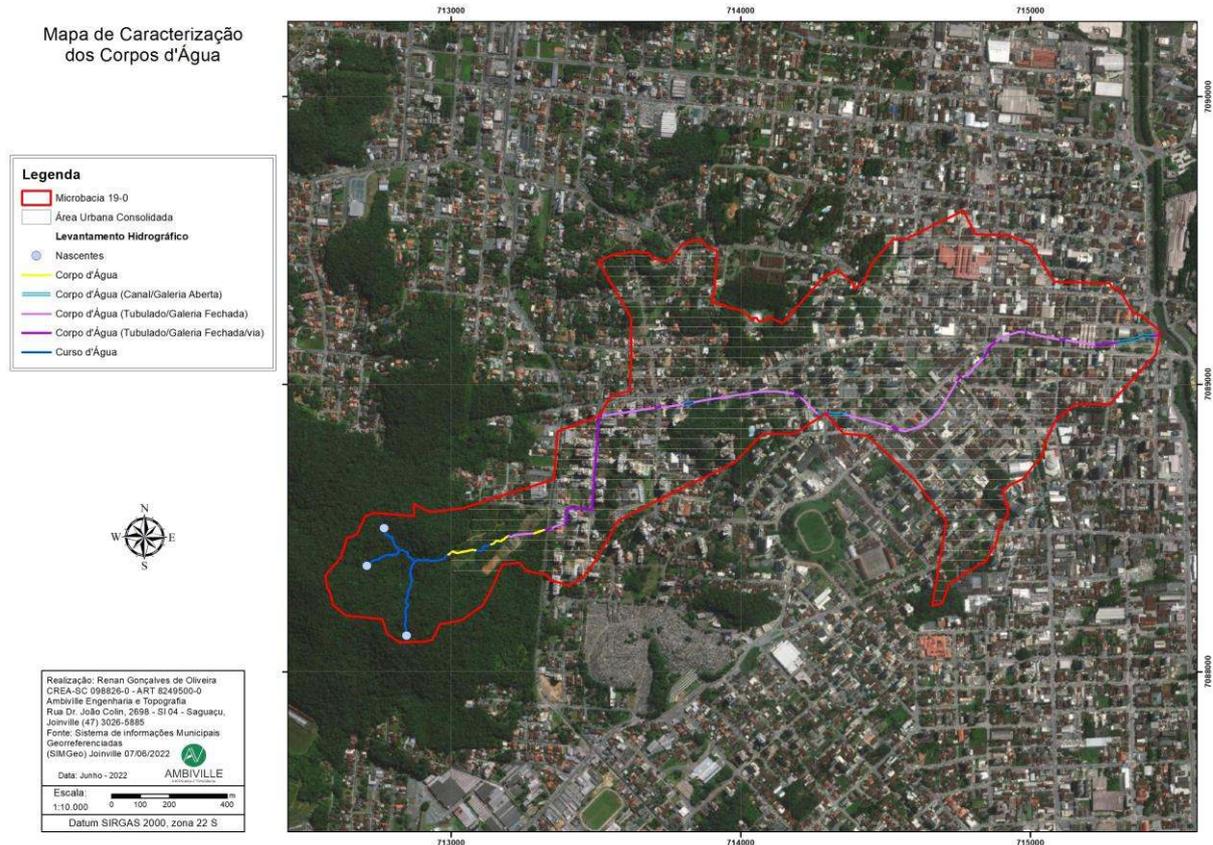
Figura 14: Mapeamento da Microbacia 19-0 com caracterização dos trechos de corpos d'água.
