# DIAGNÓSTICO SOCIOAMBIENTAL POR MICROBACIA HIDROGRÁFICA (DSMH)

LEI COMPLEMENTAR Nº 601/2022

## MICROBACIA 22-0

**JOINVILLE (SC), 2024**

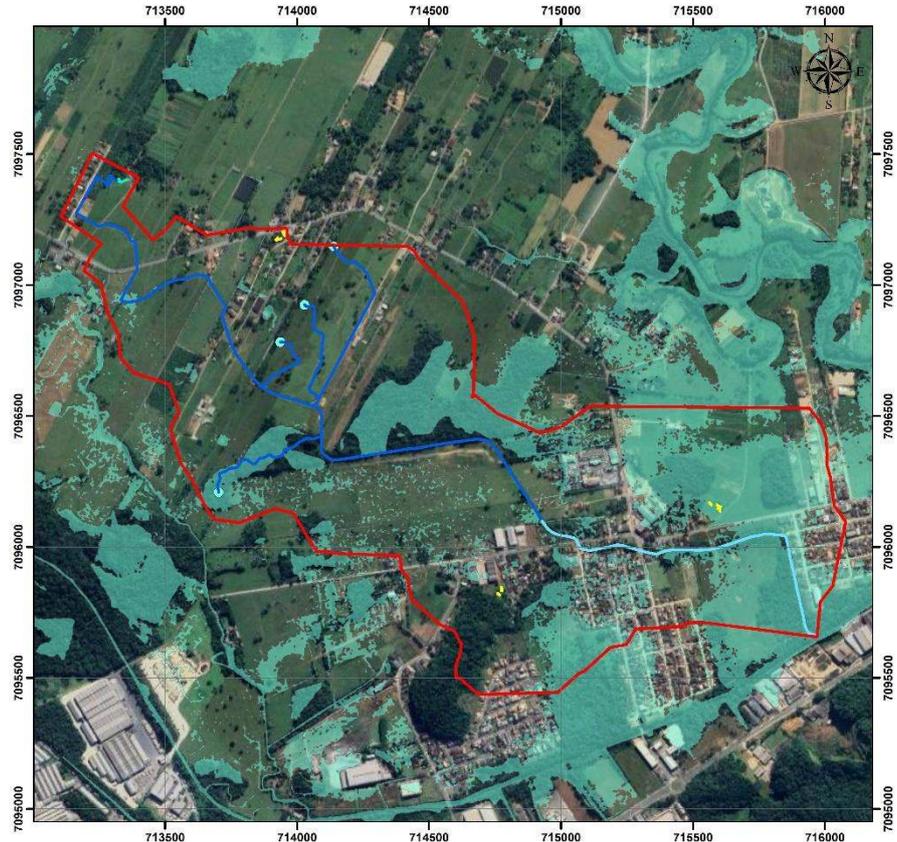
Figura 2: Mancha de inundação na microbacia 22-0.

Os processos de inundação são agravados pela compactação e impermeabilização do solo como a pavimentação de ruas, construção de calçadas e edificações que reduzem a superfície de infiltração, bem como por drenagens deficientes (DEFESA CIVIL, 2021).

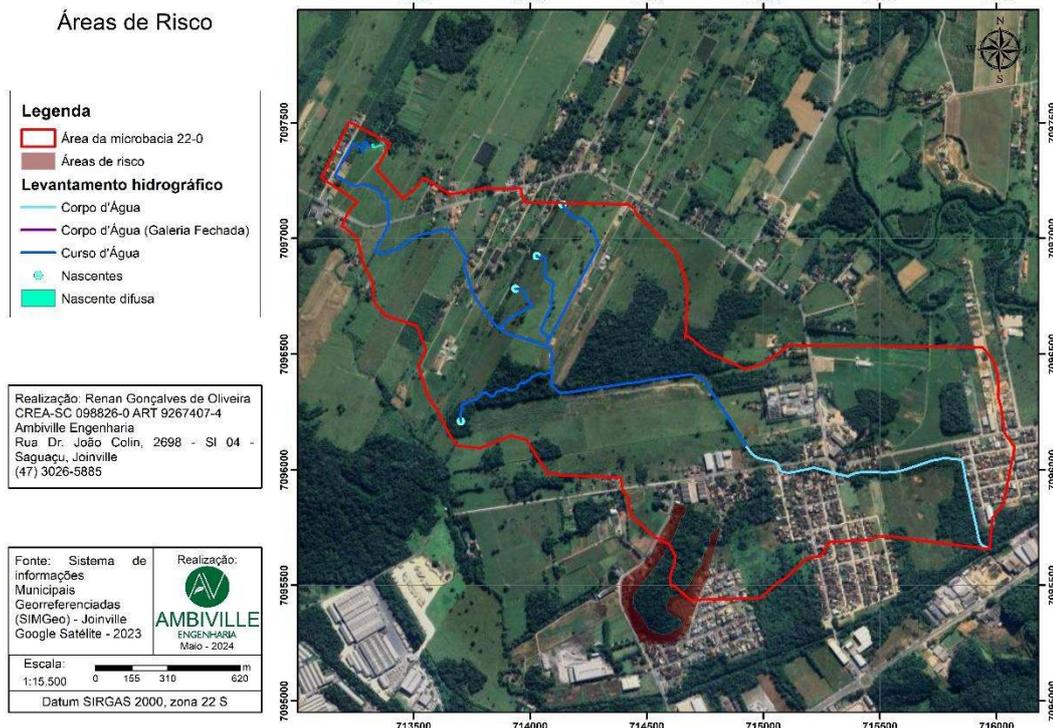
Figura 3: Áreas de risco na microbacia 22-0.

Em consulta ao levantamento municipal, na microbacia em estudo foi observado área de risco geológico-geotécnico, denominado como SR-45, conforme SIMGeo, sendo este referente a deslizamento do solo e processos erosivos.

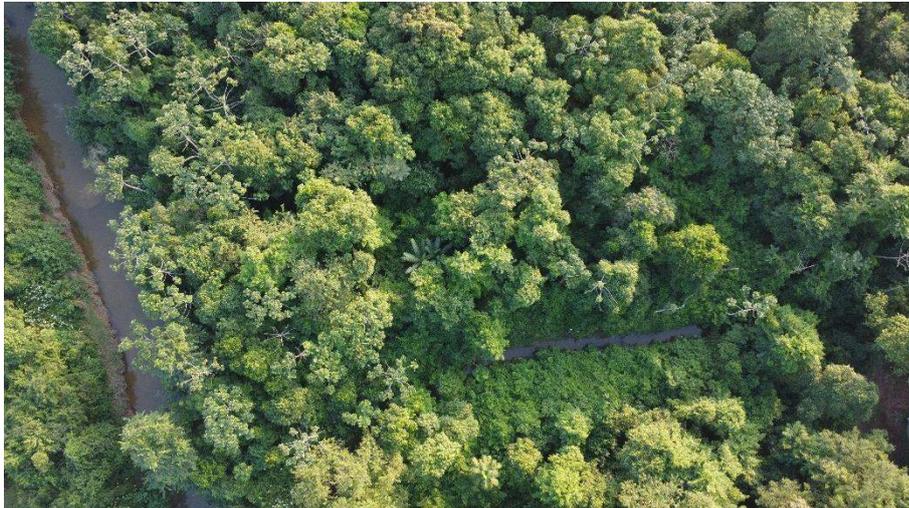
Figura 11: Trecho 08C – Foz.

Árvores isoladas se apresentam em paisagens onde os loteamentos e edificações são evidenciados; assim, concomitantemente ao desenvolvimento da urbanização pública, o ambiente perde feições naturais, apresentando uma cobertura vegetal de árvores isoladas e arbustivas; aquém de uma paisagem florestal.

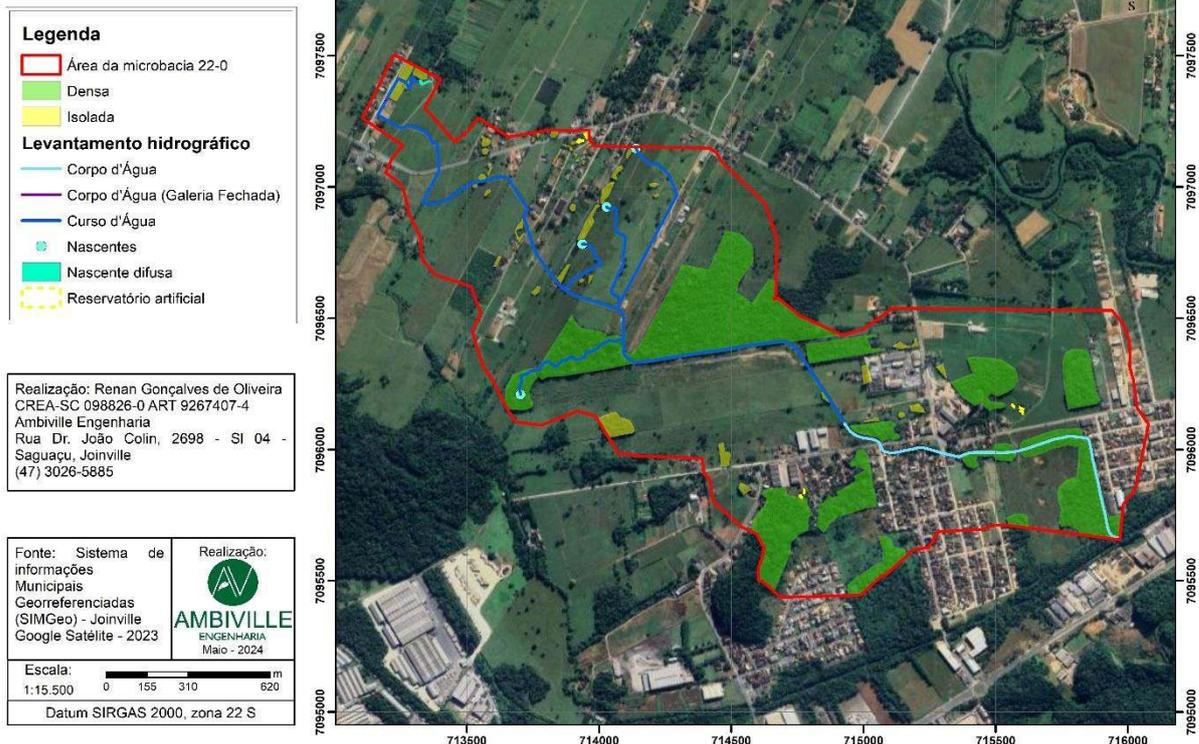
Figura 12: Mancha da vegetação na MB 22-0.

A área total vegetada estimada é de 945.543,96 m<sup>2</sup>, considerando a soma das áreas de vegetação densa e com árvores isoladas em toda a microbacia. As áreas consideradas para esta estimativa são apresentadas no mapa a seguir.

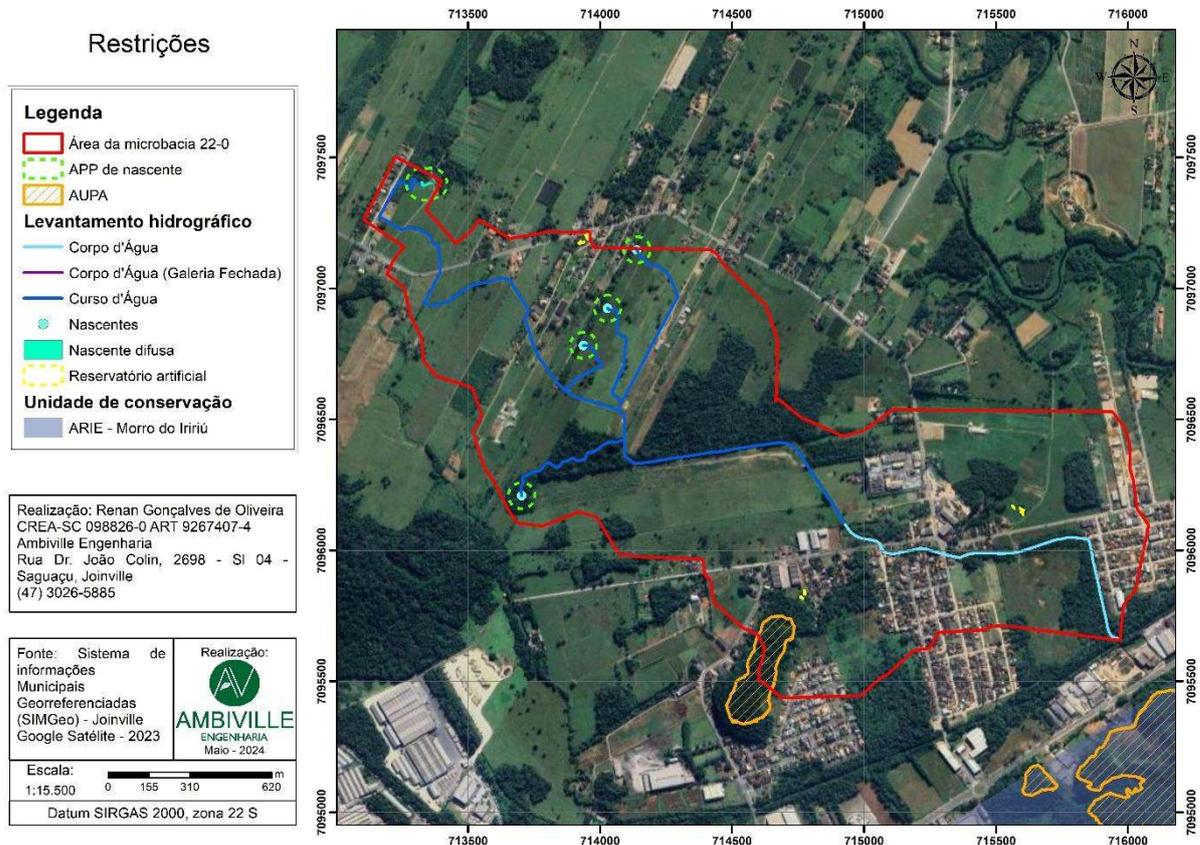
Figura 13: Restrições ambientais na microbacia 22-0.

A Figura 13 identifica a área de restrição ambiental, identificadas como Áreas Urbanas de Proteção Ambiental (AUPA) Cota 40 e Área de Preservação Permanente de nascente.

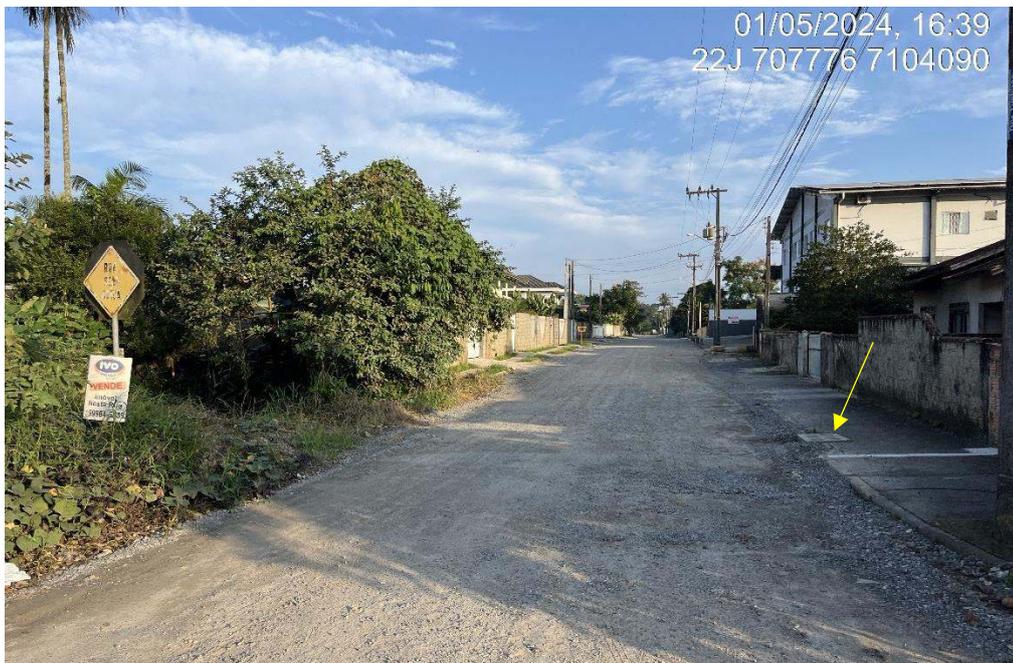
Figura 16: Postes de luz e boca de lobo na Rua dos Timbiras. Fonte: Autores.

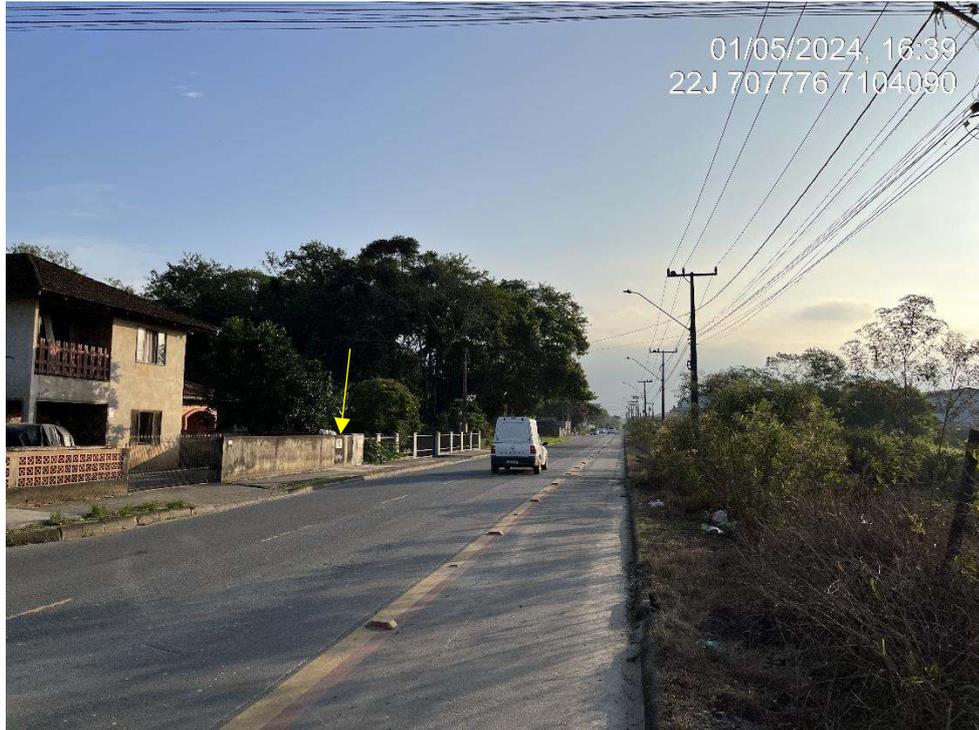
Figura 17: Postes de luz e rede de água na Rua ten. Antônio João. Fonte: Autores.

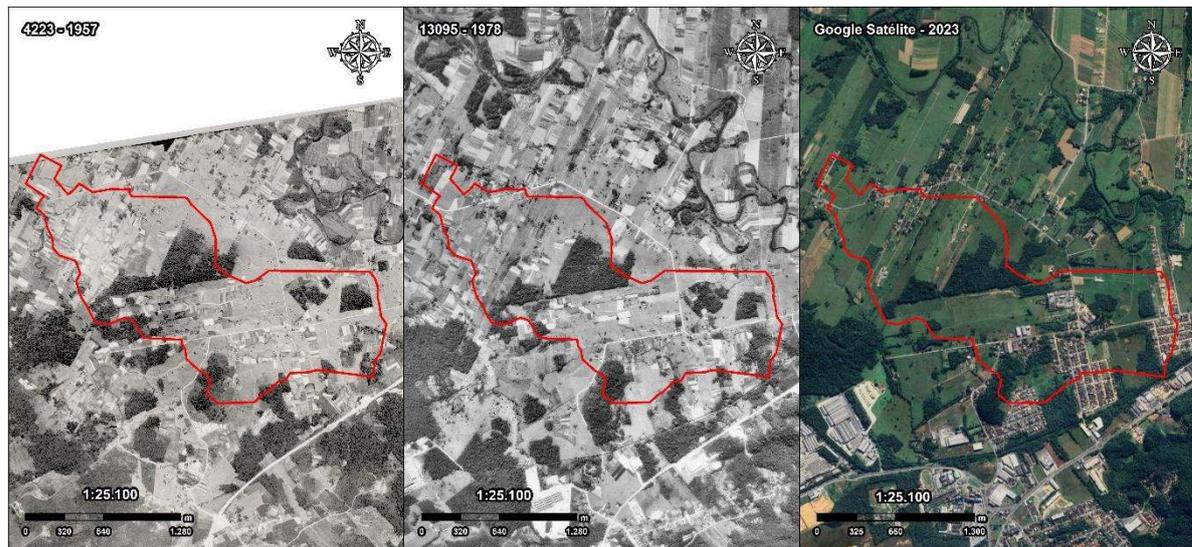
Já em 1978 observa-se adensamento da urbanização ao longo das atuais, Rua Tenente Antônio João e Estrada da Ilha, esta, mantendo características rurais com casas afastadas da via principal e muitos mosaicos de cultivo. Os maciços de vegetação apresentaram adensamento entre as duas imagens.

A imagem seguinte, de satélite datada de 2023, segue apresentando adensamento, na urbanização e recuperação nas áreas de vegetação.

Figura 18: Imagens históricas de 1957, 1978 e 2023. Fonte: Organizado pelo autor.

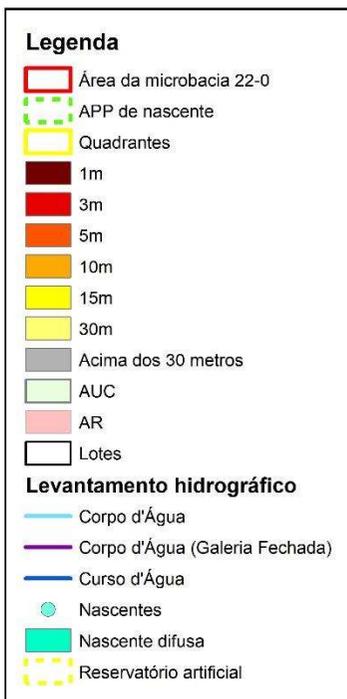
Figura 19: Divisão dos quadrantes da MB 22-0.

O mapa na Figura 19 apresenta a subdivisão dos 2 quadrantes definidos ao longo dos corpos d'água da microbacia 22-0 e nomeados de A e B. Além deste perímetro, também estão apresentados neste mapa o levantamento hidrográfico, as áreas urbanas e urbana consolidada e as edificações existentes na microbacia. Da Figura 20 a Figura 31 são apresentados os quadrantes isoladamente, com a numeração dos trechos e enquadramento nos macros cenários, assim como a extensão dos corpos d'água em cada situação e registros fotográficos dos principais pontos.

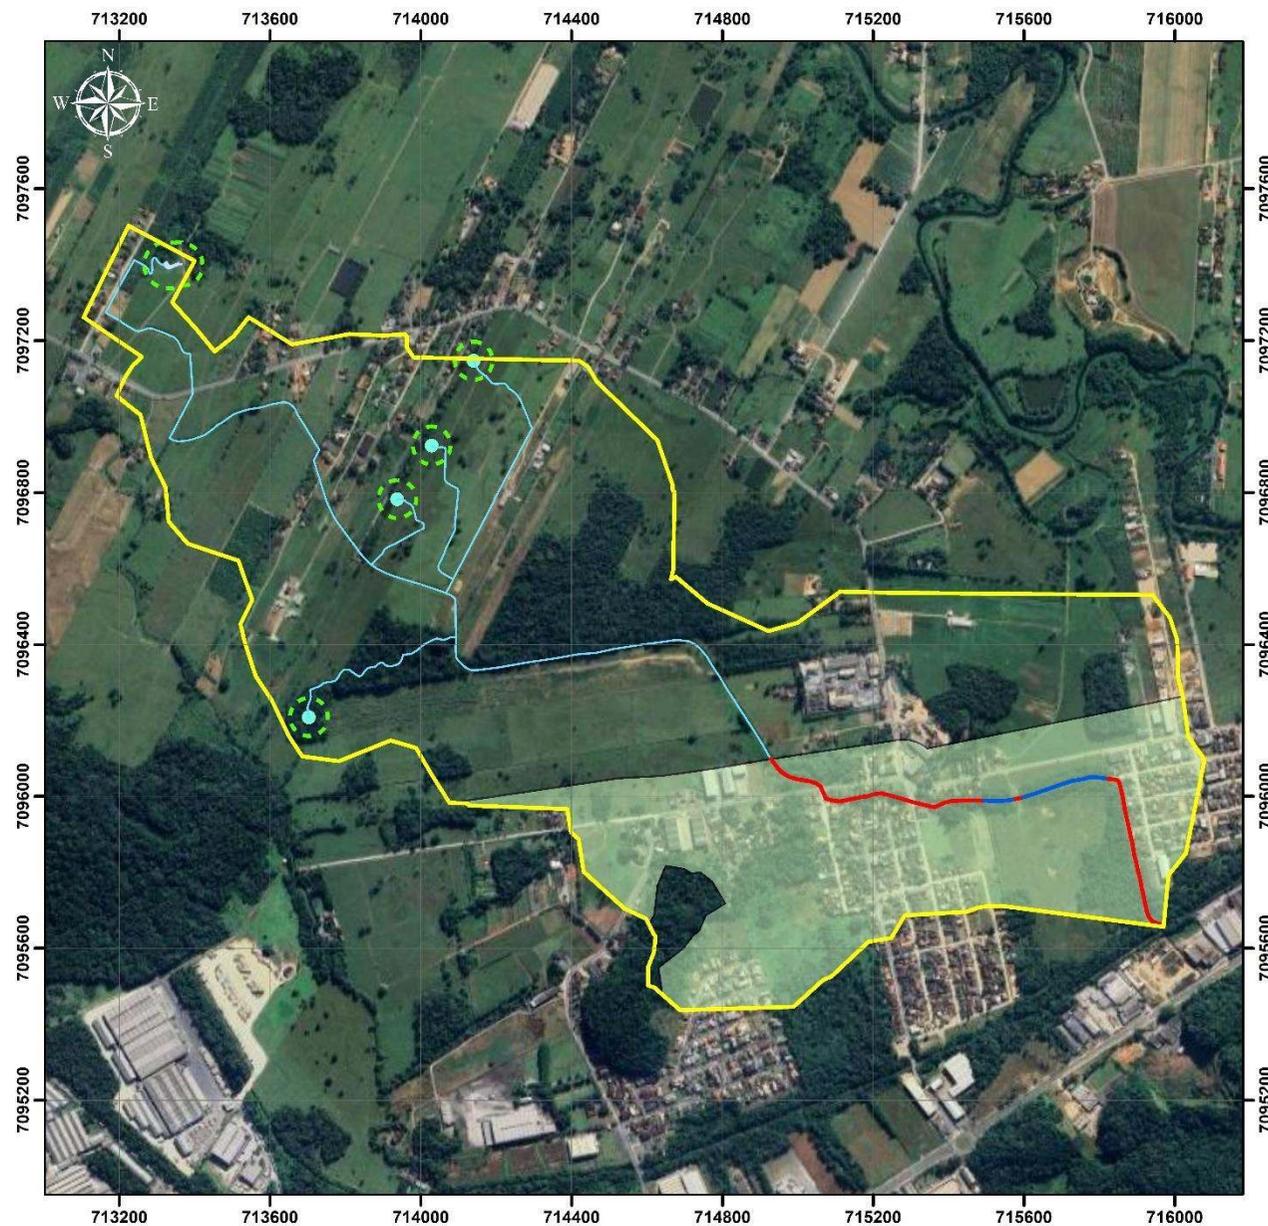
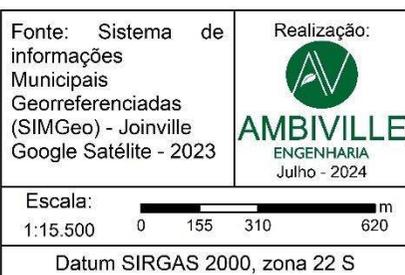
Figura 32: Mapeamento da Microbacia 22-0 com caracterização dos trechos de corpos d'água considerando os trechos com FNE e APP.

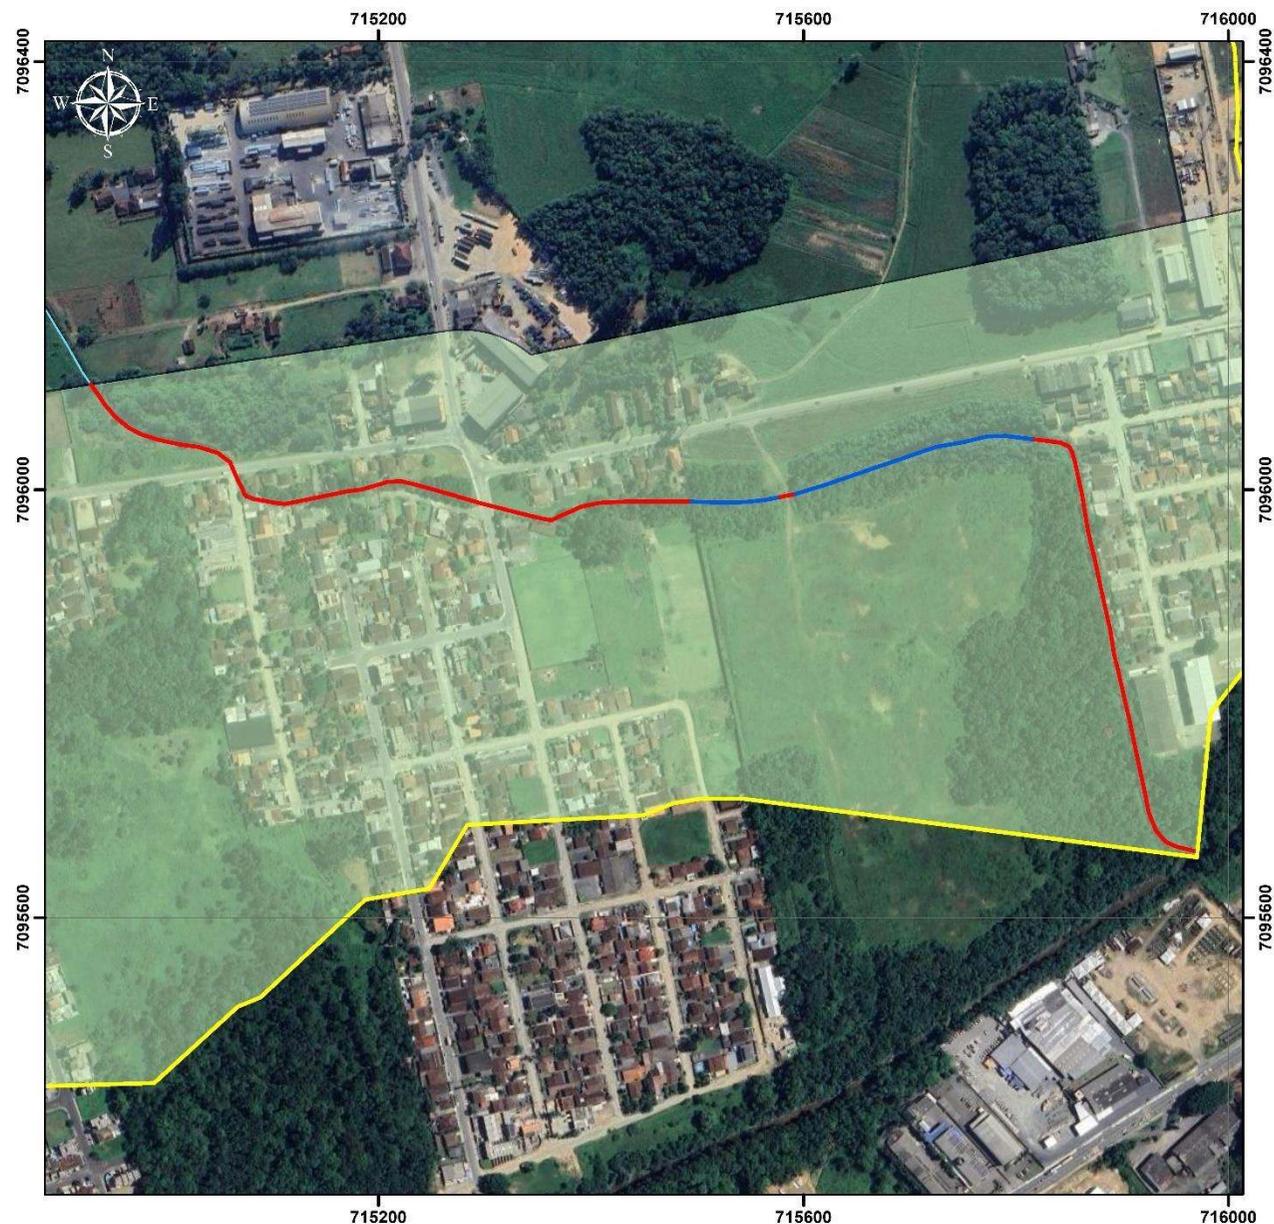
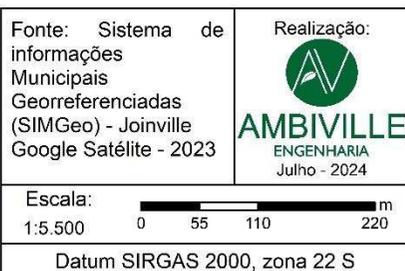
Figura 33: Mapeamento da Microbacia 22-0 com caracterização dos trechos de corpos d'água considerando os trechos com FNE e APP. Detalhe na área avaliada.
