Mapa 13: Visão geral do Quadrante A, o qual abrange os trechos 1, 2A e 2B. Fonte: Software de Georreferenciamento (2022).

3. ANÁLISE E DISCUSSÃO

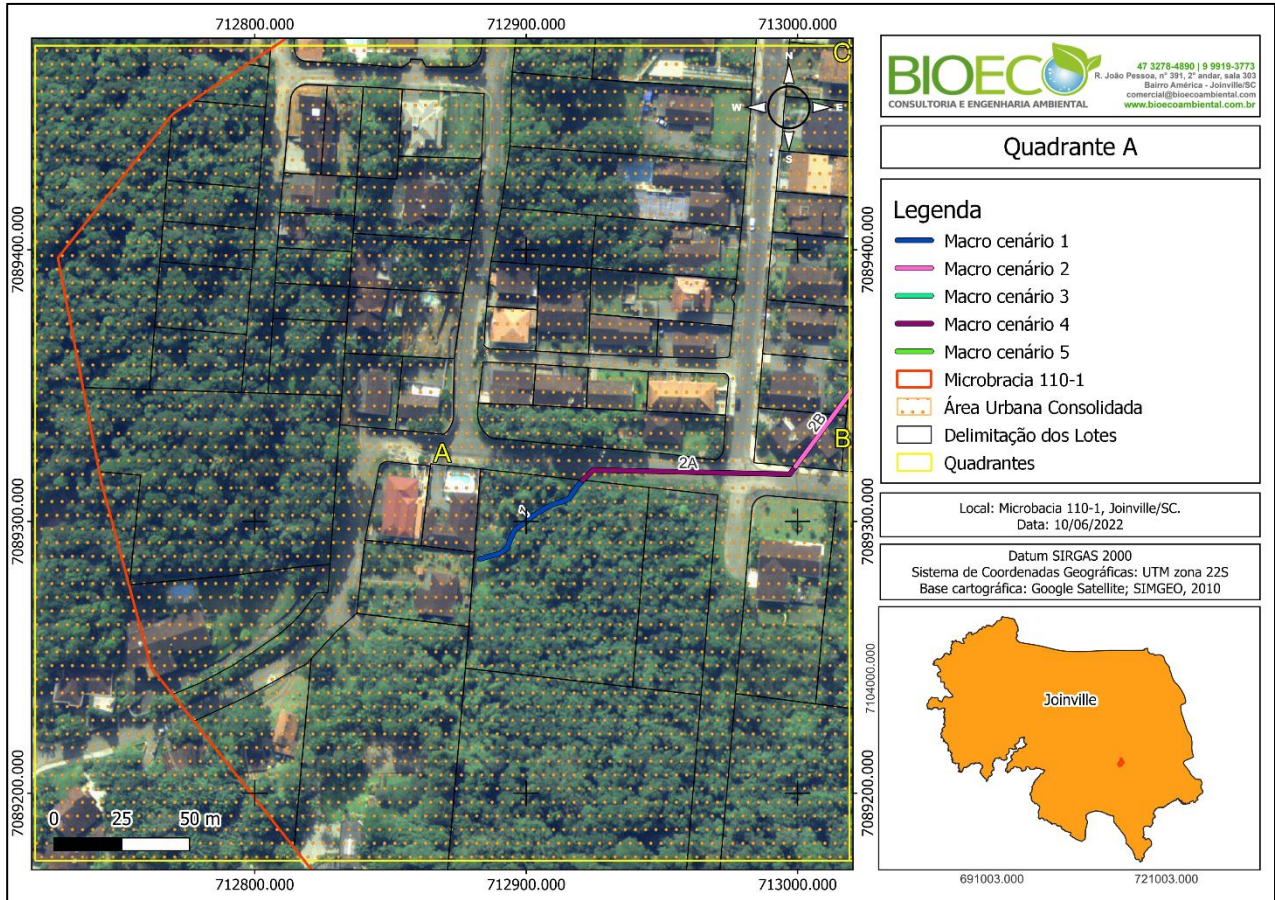
O trecho 1 (Macro cenário 1) se encontra aberto sob vegetação densa, predominantemente nativa, na qual foram, também, registradas a presença de espécies ornamentais, exóticas e resíduos residenciais. O entorno deste trecho é caracterizado por vegetação e ocupações antrópicas. O trecho 2A (Macro cenário 4) dá origem ao corpo de água tubulado sob via pública, o qual torna-se um corpo de água tubulado entre lotes dando origem ao trecho 2B (Macro cenário 2), neste quadrante.

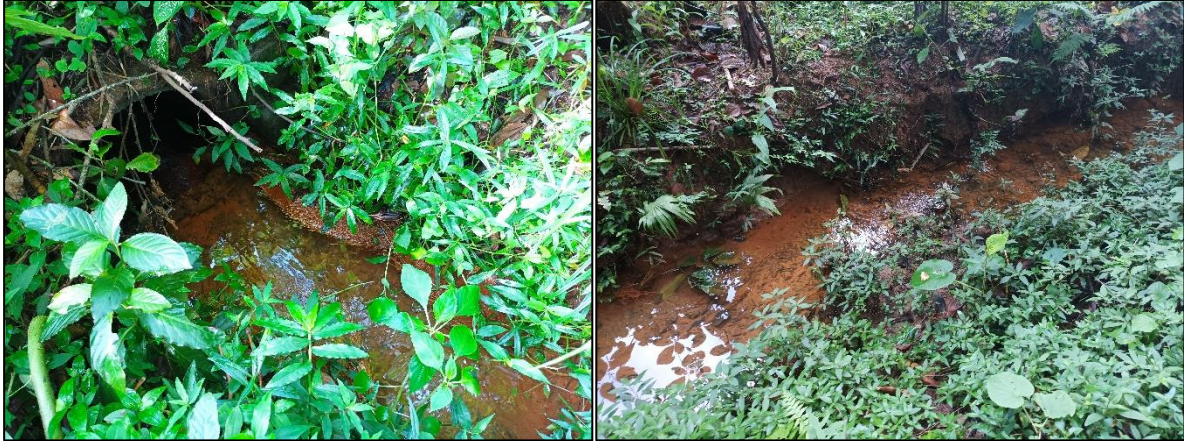
Figura 69: Corpo d'água incidente aberto incidente sob o trecho 3, o qual está localizado no **Quadrante B**. Fonte: vistoria realizada no dia 10/05/2022 pela equipe técnica da Bioeco.

O trecho 3, ainda que esteja inserido em uma área vegetada, está entre dois trechos tubulados (trechos 2B e 4A), em um local em que existe pouca concentração de fauna, visto que as espécies preferem colonizar-se em áreas florestais extensas, com um entorno caracterizado de áreas impermeabilizadas, dificultando desta forma as relações ecológicas. Uma vez que a área está inserida em Área Urbana Consolidada, desta forma entende-se que a aplicação de uma faixa de APP sob o local seria diretamente afetada pela constante perturbação antrópica (efeito de borda), assim, prejudicaria sua função ecológica, além de estar longe do maciço florestal existente em torno da nascente o que faz com que o seu ganho ambiental seja pouco relevante. Portanto, os ganhos ambientais da situação real não superam as demandas urbanas para sua flexibilização de ocupação, então sugere-se a aplicação de Faixa Não Edificável (FNE).

Por fim o trecho 3, embora apresente características naturais conservadas, sua disposição, em meio a dois trechos tubulados, e ainda estar distante do maciço florestal existente em torno da nascente, dispensa a aplicação de uma faixa de APP, logo, deverá ser aplicada uma Faixa Não Edificável (FNE).
