**DIAGNÓSTICO SOCIOAMBIENTAL POR MICROBACIA  
HIDROGRÁFICA (DSMH)**

**MICROBACIA HIDROGRÁFICA 13-1**

**LEI COMPLEMENTAR Nº 601/2022**

**JOINVILLE / SC  
ABRIL / 2024**

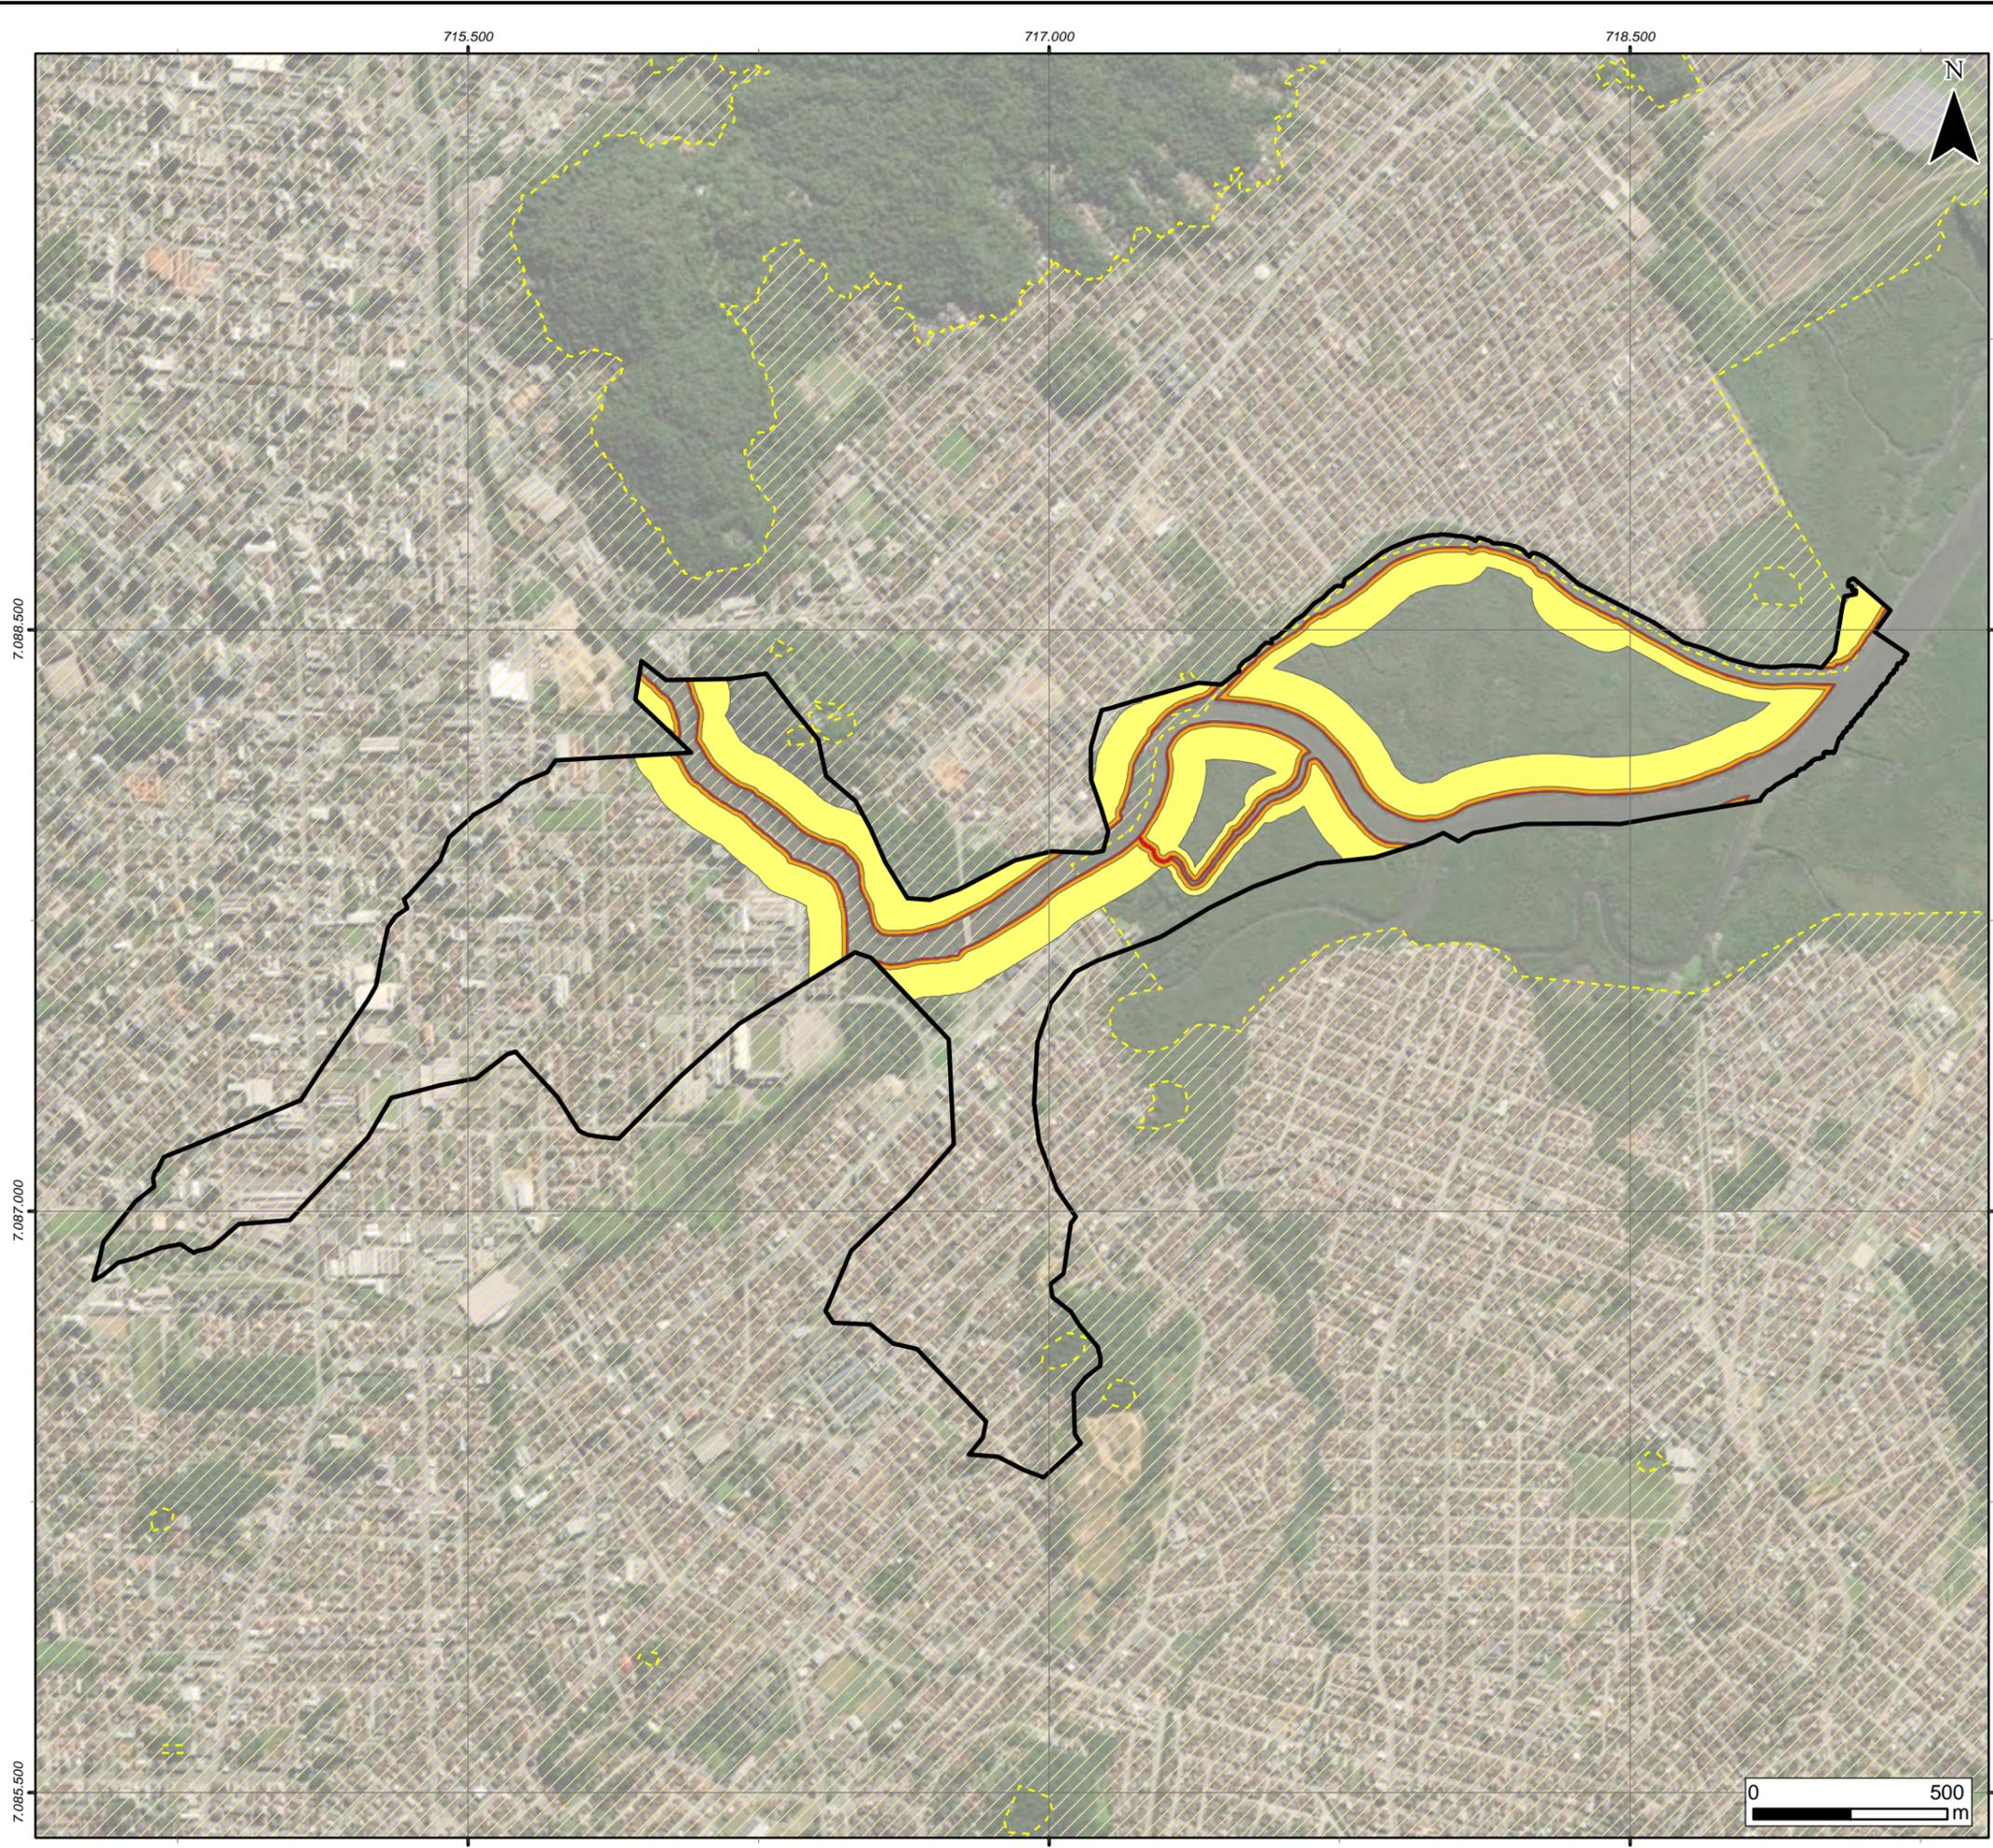
A seguir é apresentado o mapeamento das projeções da faixa de APP e da Faixa Não Edificante (FNE) na Microbacia Hidrográfica 13-1.

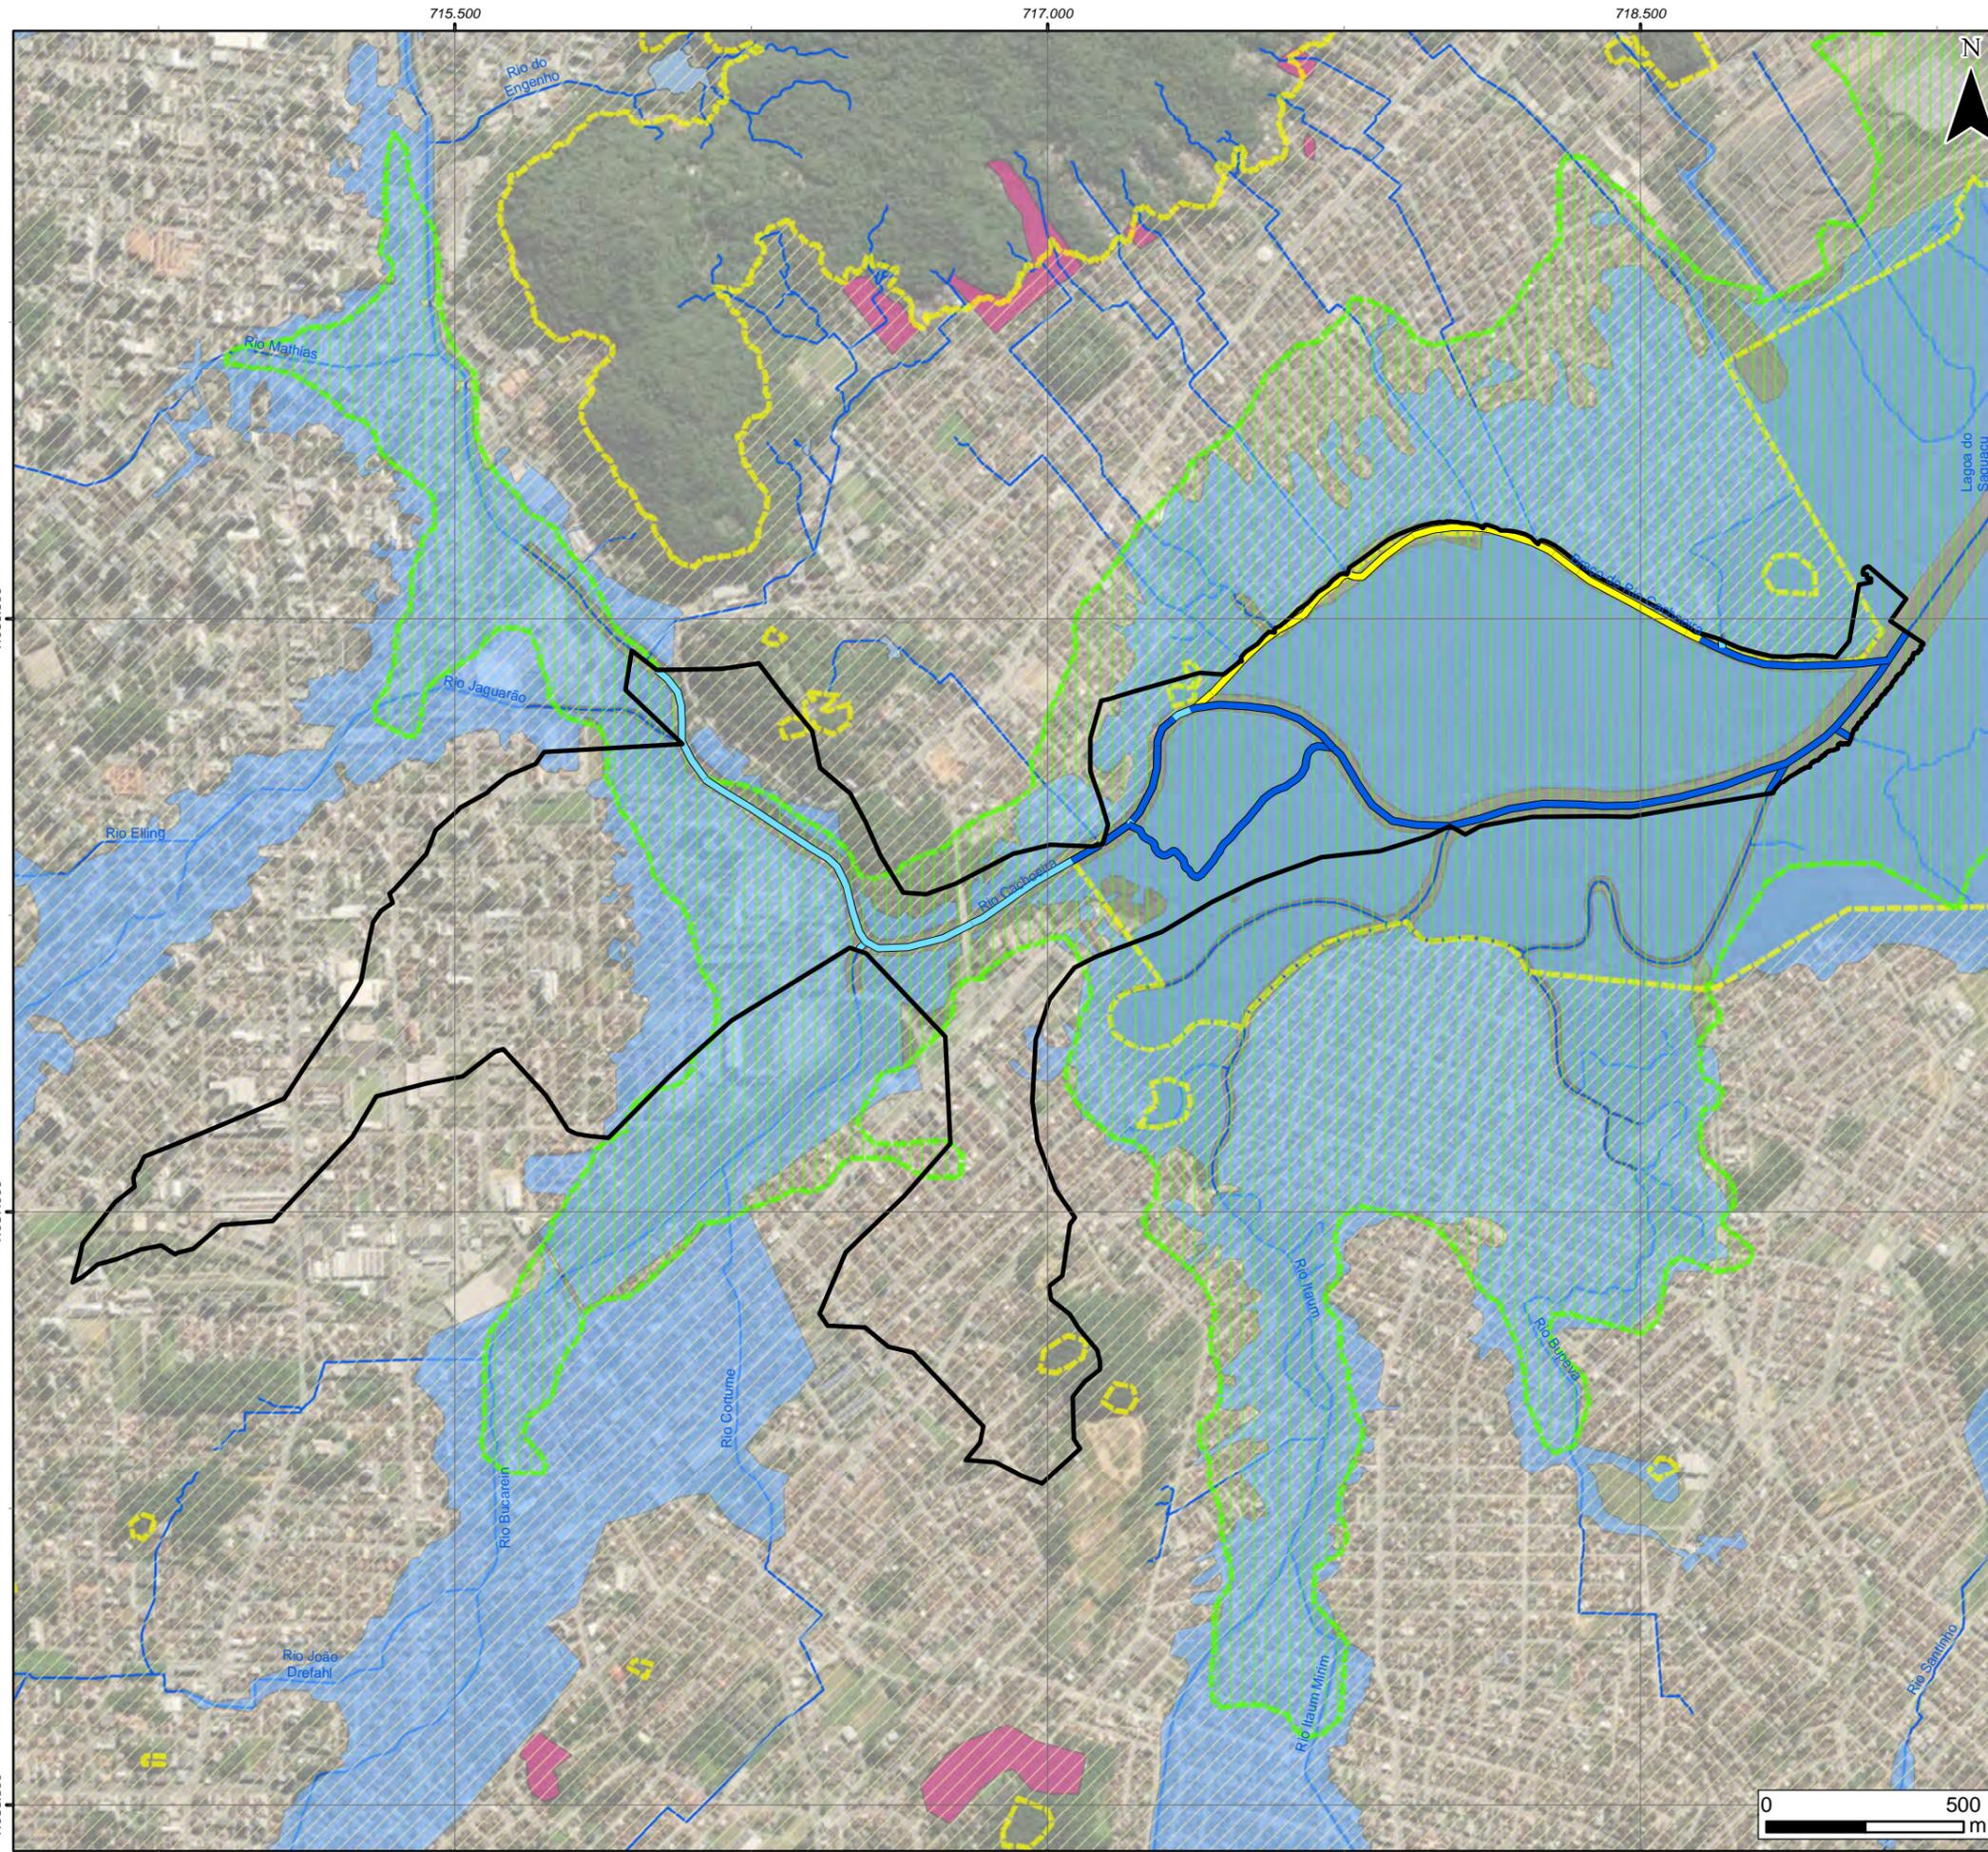
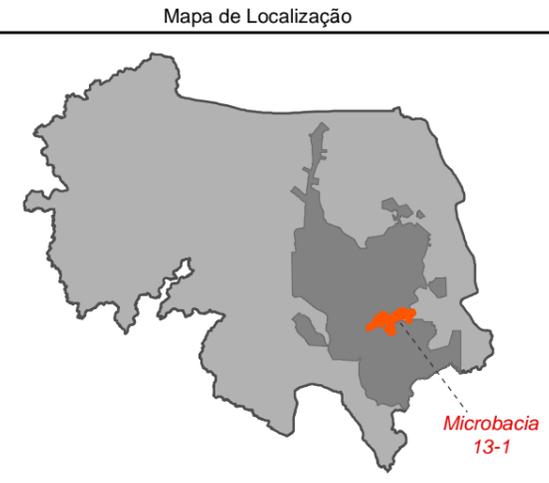
A seguir é apresentado o mapeamento das áreas de risco geológico-geotécnico, mancha de inundação e solos indiscriminados de mangue na Microbacia Hidrográfica 13-1.

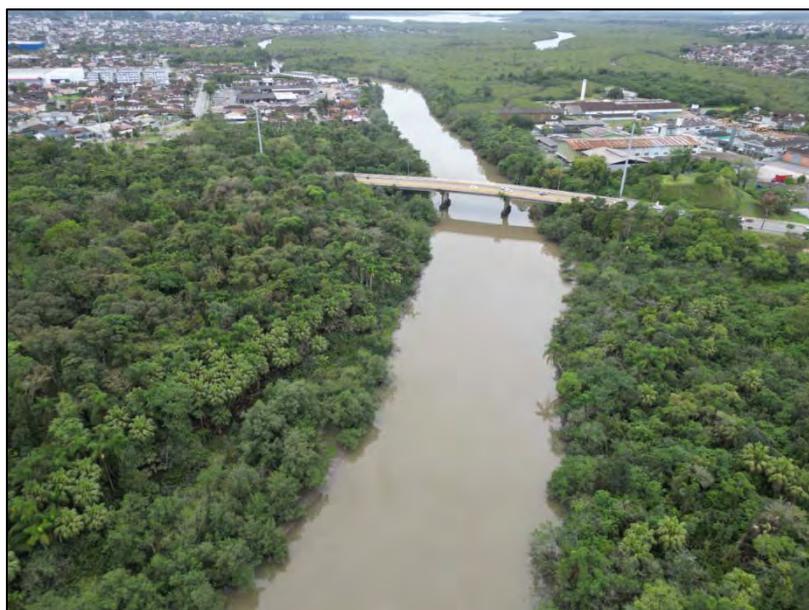
**Figura 3.3.13:** Em primeiro plano, área considerada com vegetação densa, remanescente da Floresta Ombrófila Densa antrópica, com ocorrência de espécie exótica Palmeira-leque (*Livistona chinensis*) e ao fundo região de manguezal a jusante da Ponte do Trabalhador. **Fonte:** OAP (2023).

Uma formação florestal considerada densa, porém, bastante antronizada e alterada, foi verificada a partir da faixa da APP situada nos terrenos secos nas imediações da Ponte do Trabalhador, onde é possível identificar inúmeros exemplares exóticos, invasores, especialmente a Palmeira-leque (*Livistona chinensis*), **Figura 3.3.13**.

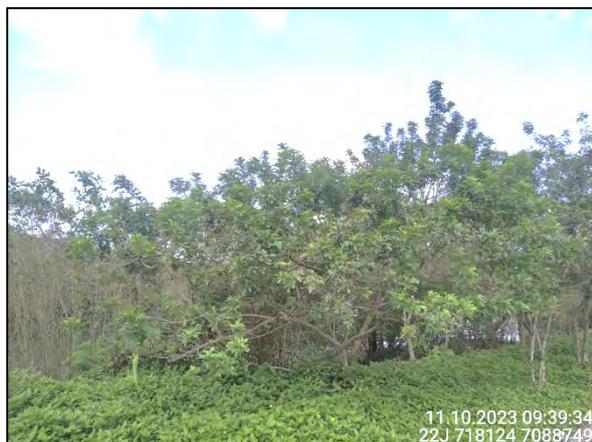
**Figura 3.3.14:** Vista de franja de vegetação na margem do curso d'água em primeiro plano Aroeira (*Schinus terebinthifolia*) e ao fundo indivíduos componentes do manguezal. **Fonte:** OAP (2023).

A vegetação identificada como manguezal está localizada dentro da calha do curso d’água e nos terrenos baixos atingidos pelo ciclo de mares. A vegetação desse ambiente na área de estudo é composta inicialmente por exemplares de transição, onde ocorrem espécimes do Algodoeiro-da-praia (*Talipariti pernambucense*) e Samambaião (*Acrostichum danaeifolium*) entremeados com outros exemplares arbustivos exóticos e nas vagas lodosas sobre o ciclo permanente das marés ocorrem as três espécies típicas do manguezal de Joinville que são, em ordem de ocorrência, o Mangue-branco (*Laguncularia racemosa*), o Mangue-siriúba (*Avicennia schaueriana*) e o Mangue-vermelho (*Rhizophora mangle*).

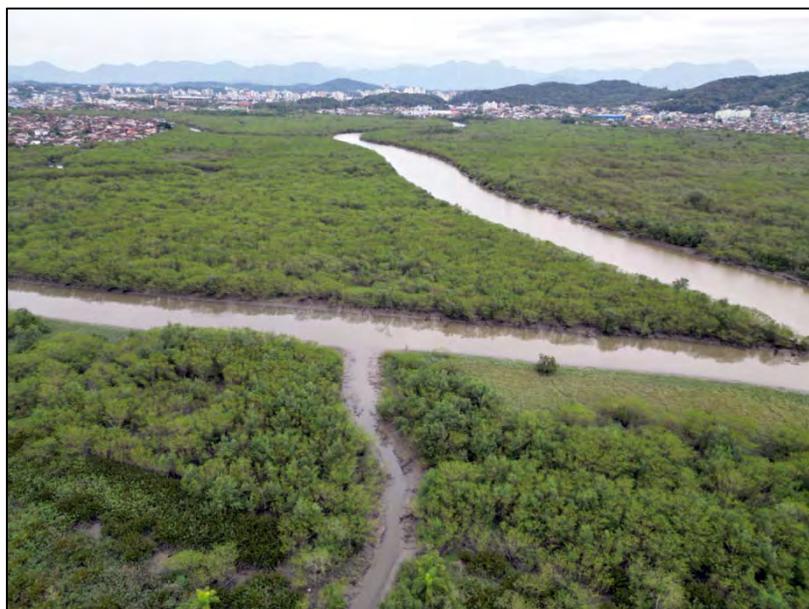
**Figura 3.3.16:** Vista aérea geral (para montante) da região de manguezal ao longo do baixo Cachoeira e seus tributários no interior da área de estudo. **Fonte:** OAP (2023).

A extensão da Microbacia 13-1, especificamente na porção a jusante da ponte do trabalhador ao longo do curso d'água e nas suas adjacências nos terrenos baixos alcançados pelo ciclo de mares observa-se a ocorrência predominante do manguezal, composto pelas espécies típicas, conforme previamente descrito. Já nas áreas não atingidas pelas marés verificou-se indivíduos de espécimes de transição eventualmente associados com exemplares exóticos e nativos, entre estes cita-se a Aroeira (*Schinus terebinthifolia*).

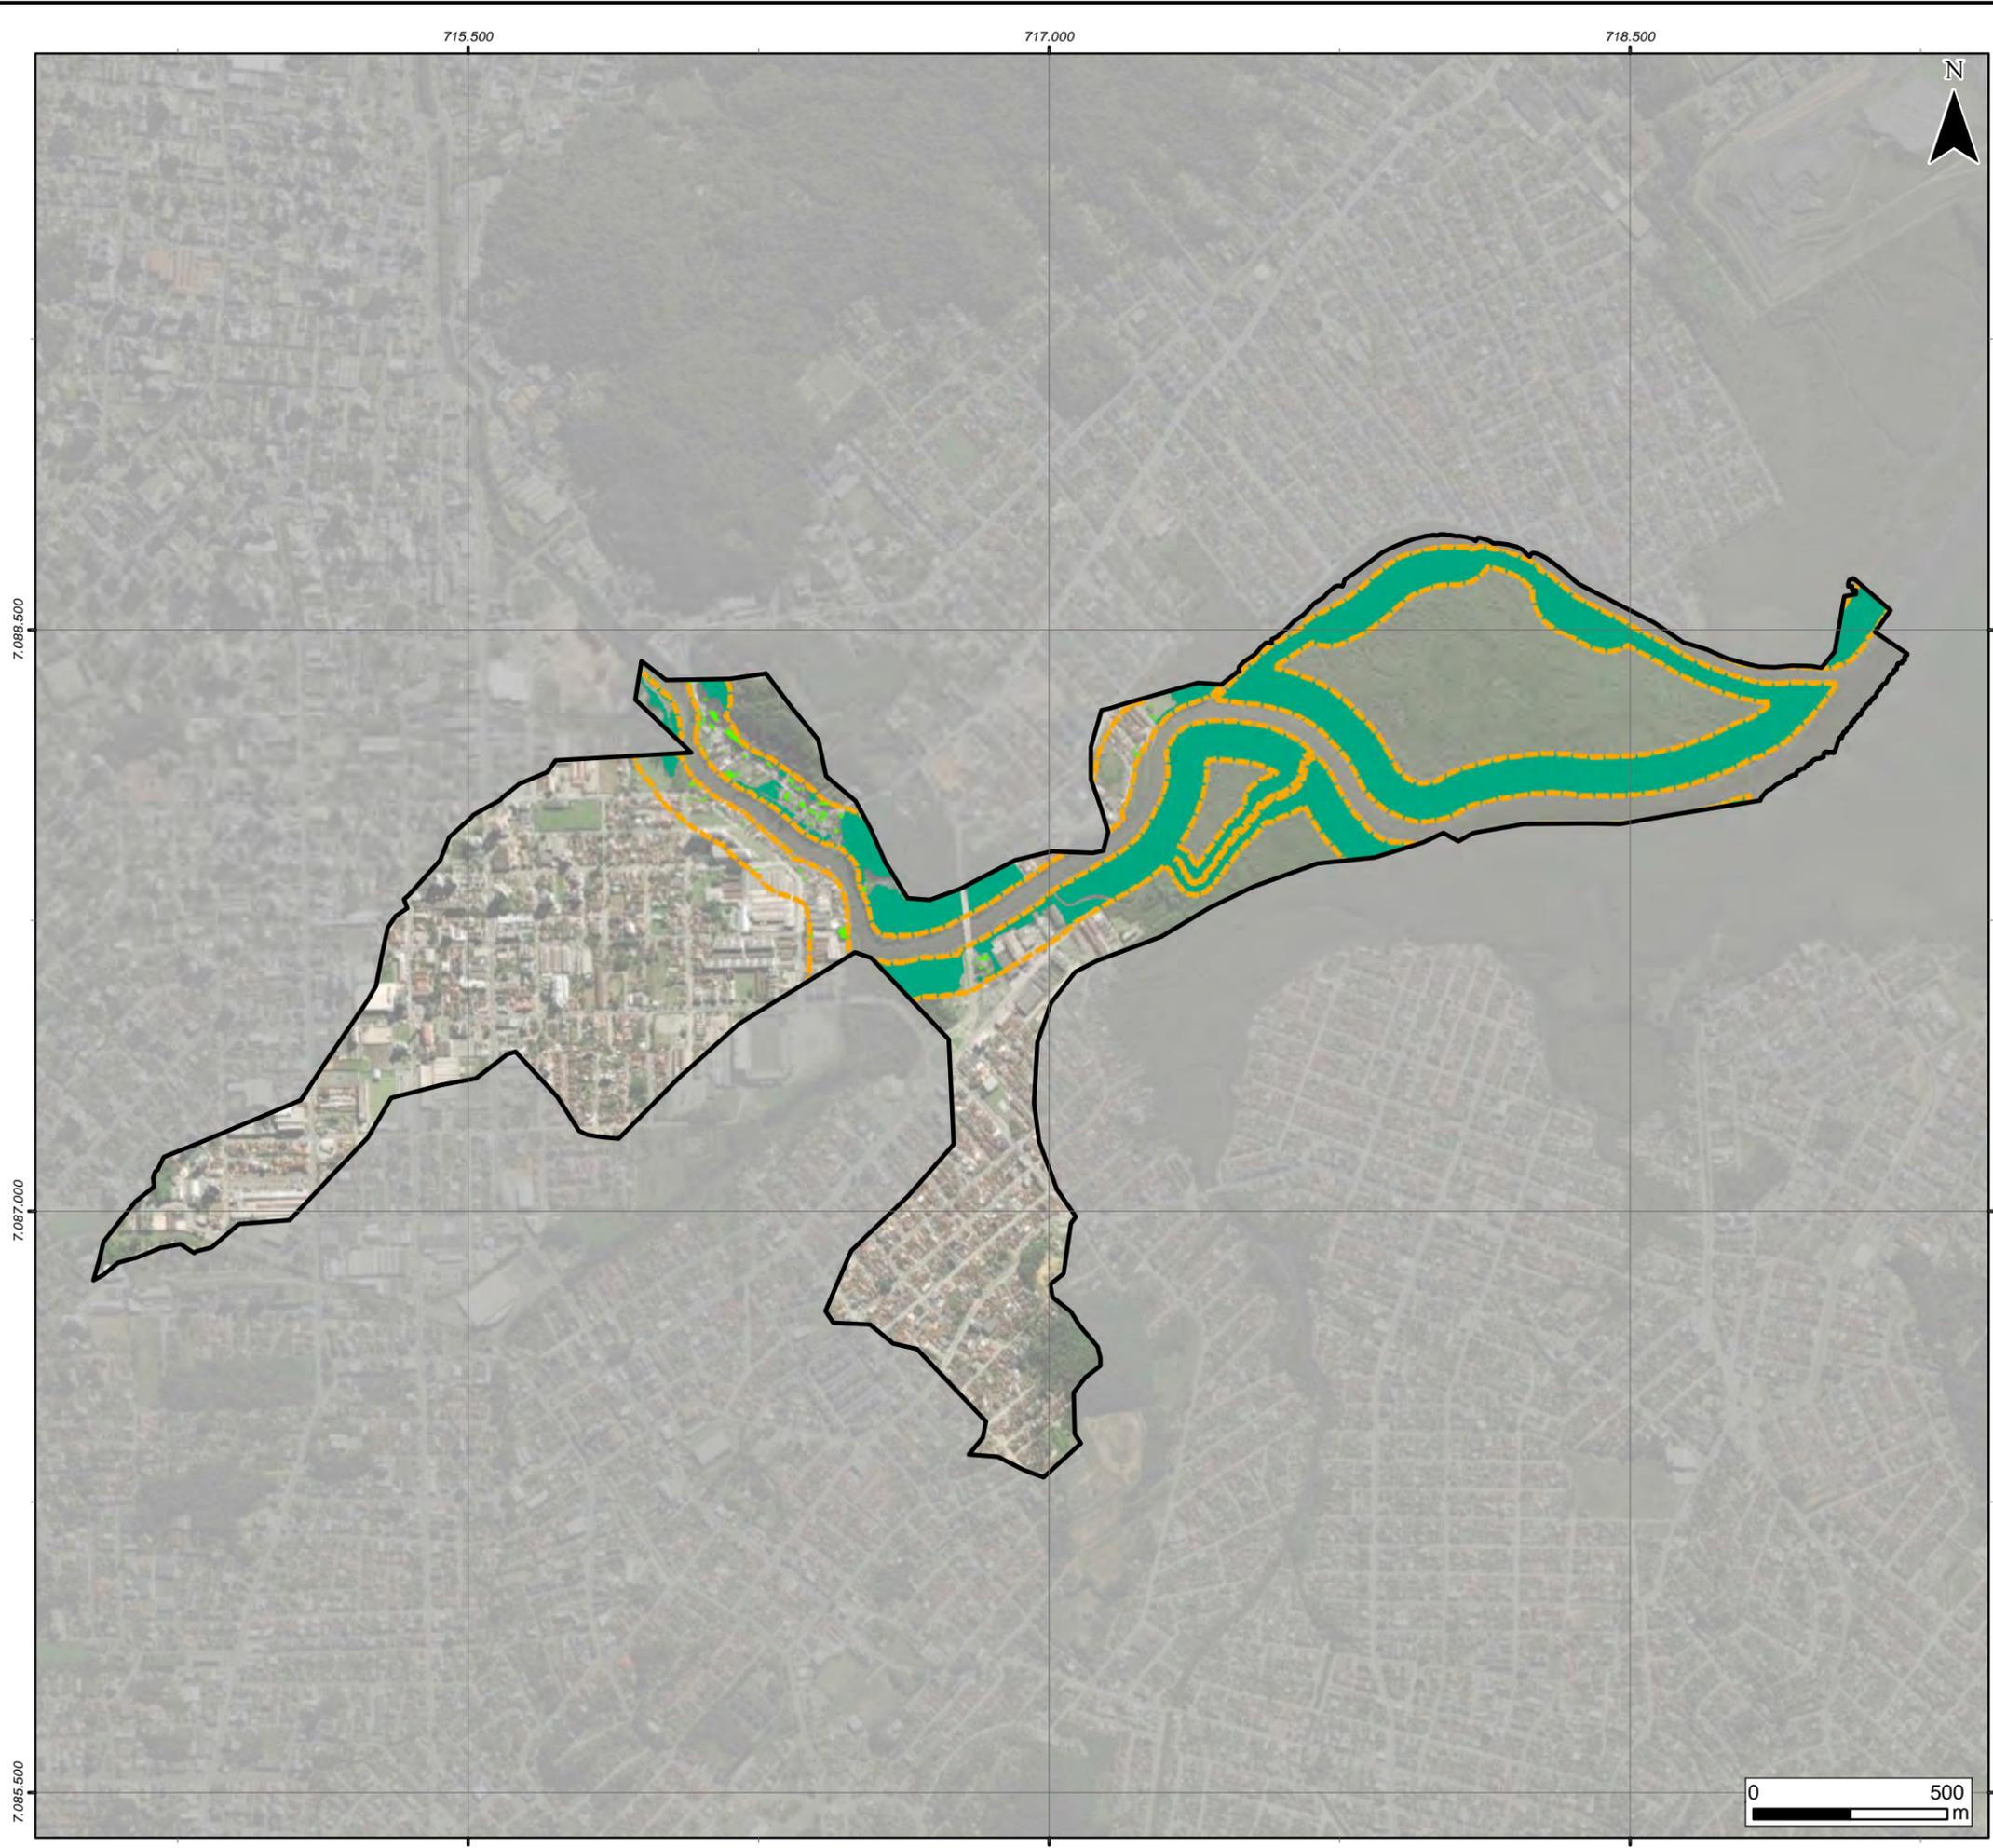
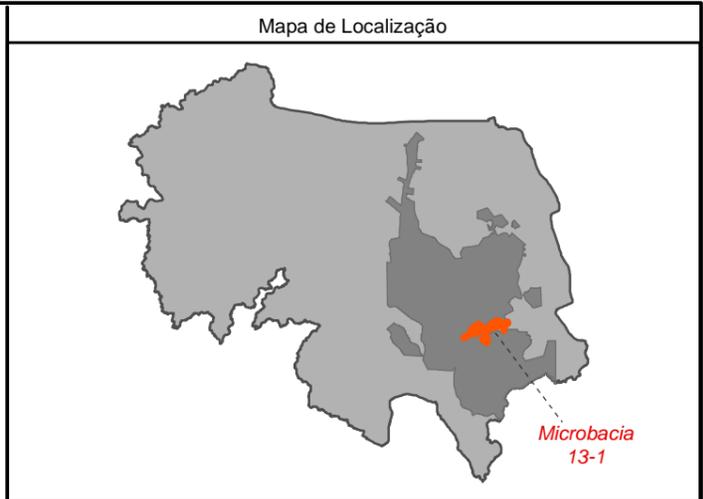
A seguir é apresentado o mapeamento da vegetação na projeção de faixa de APP na Microbacia Hidrográfica 13-1.

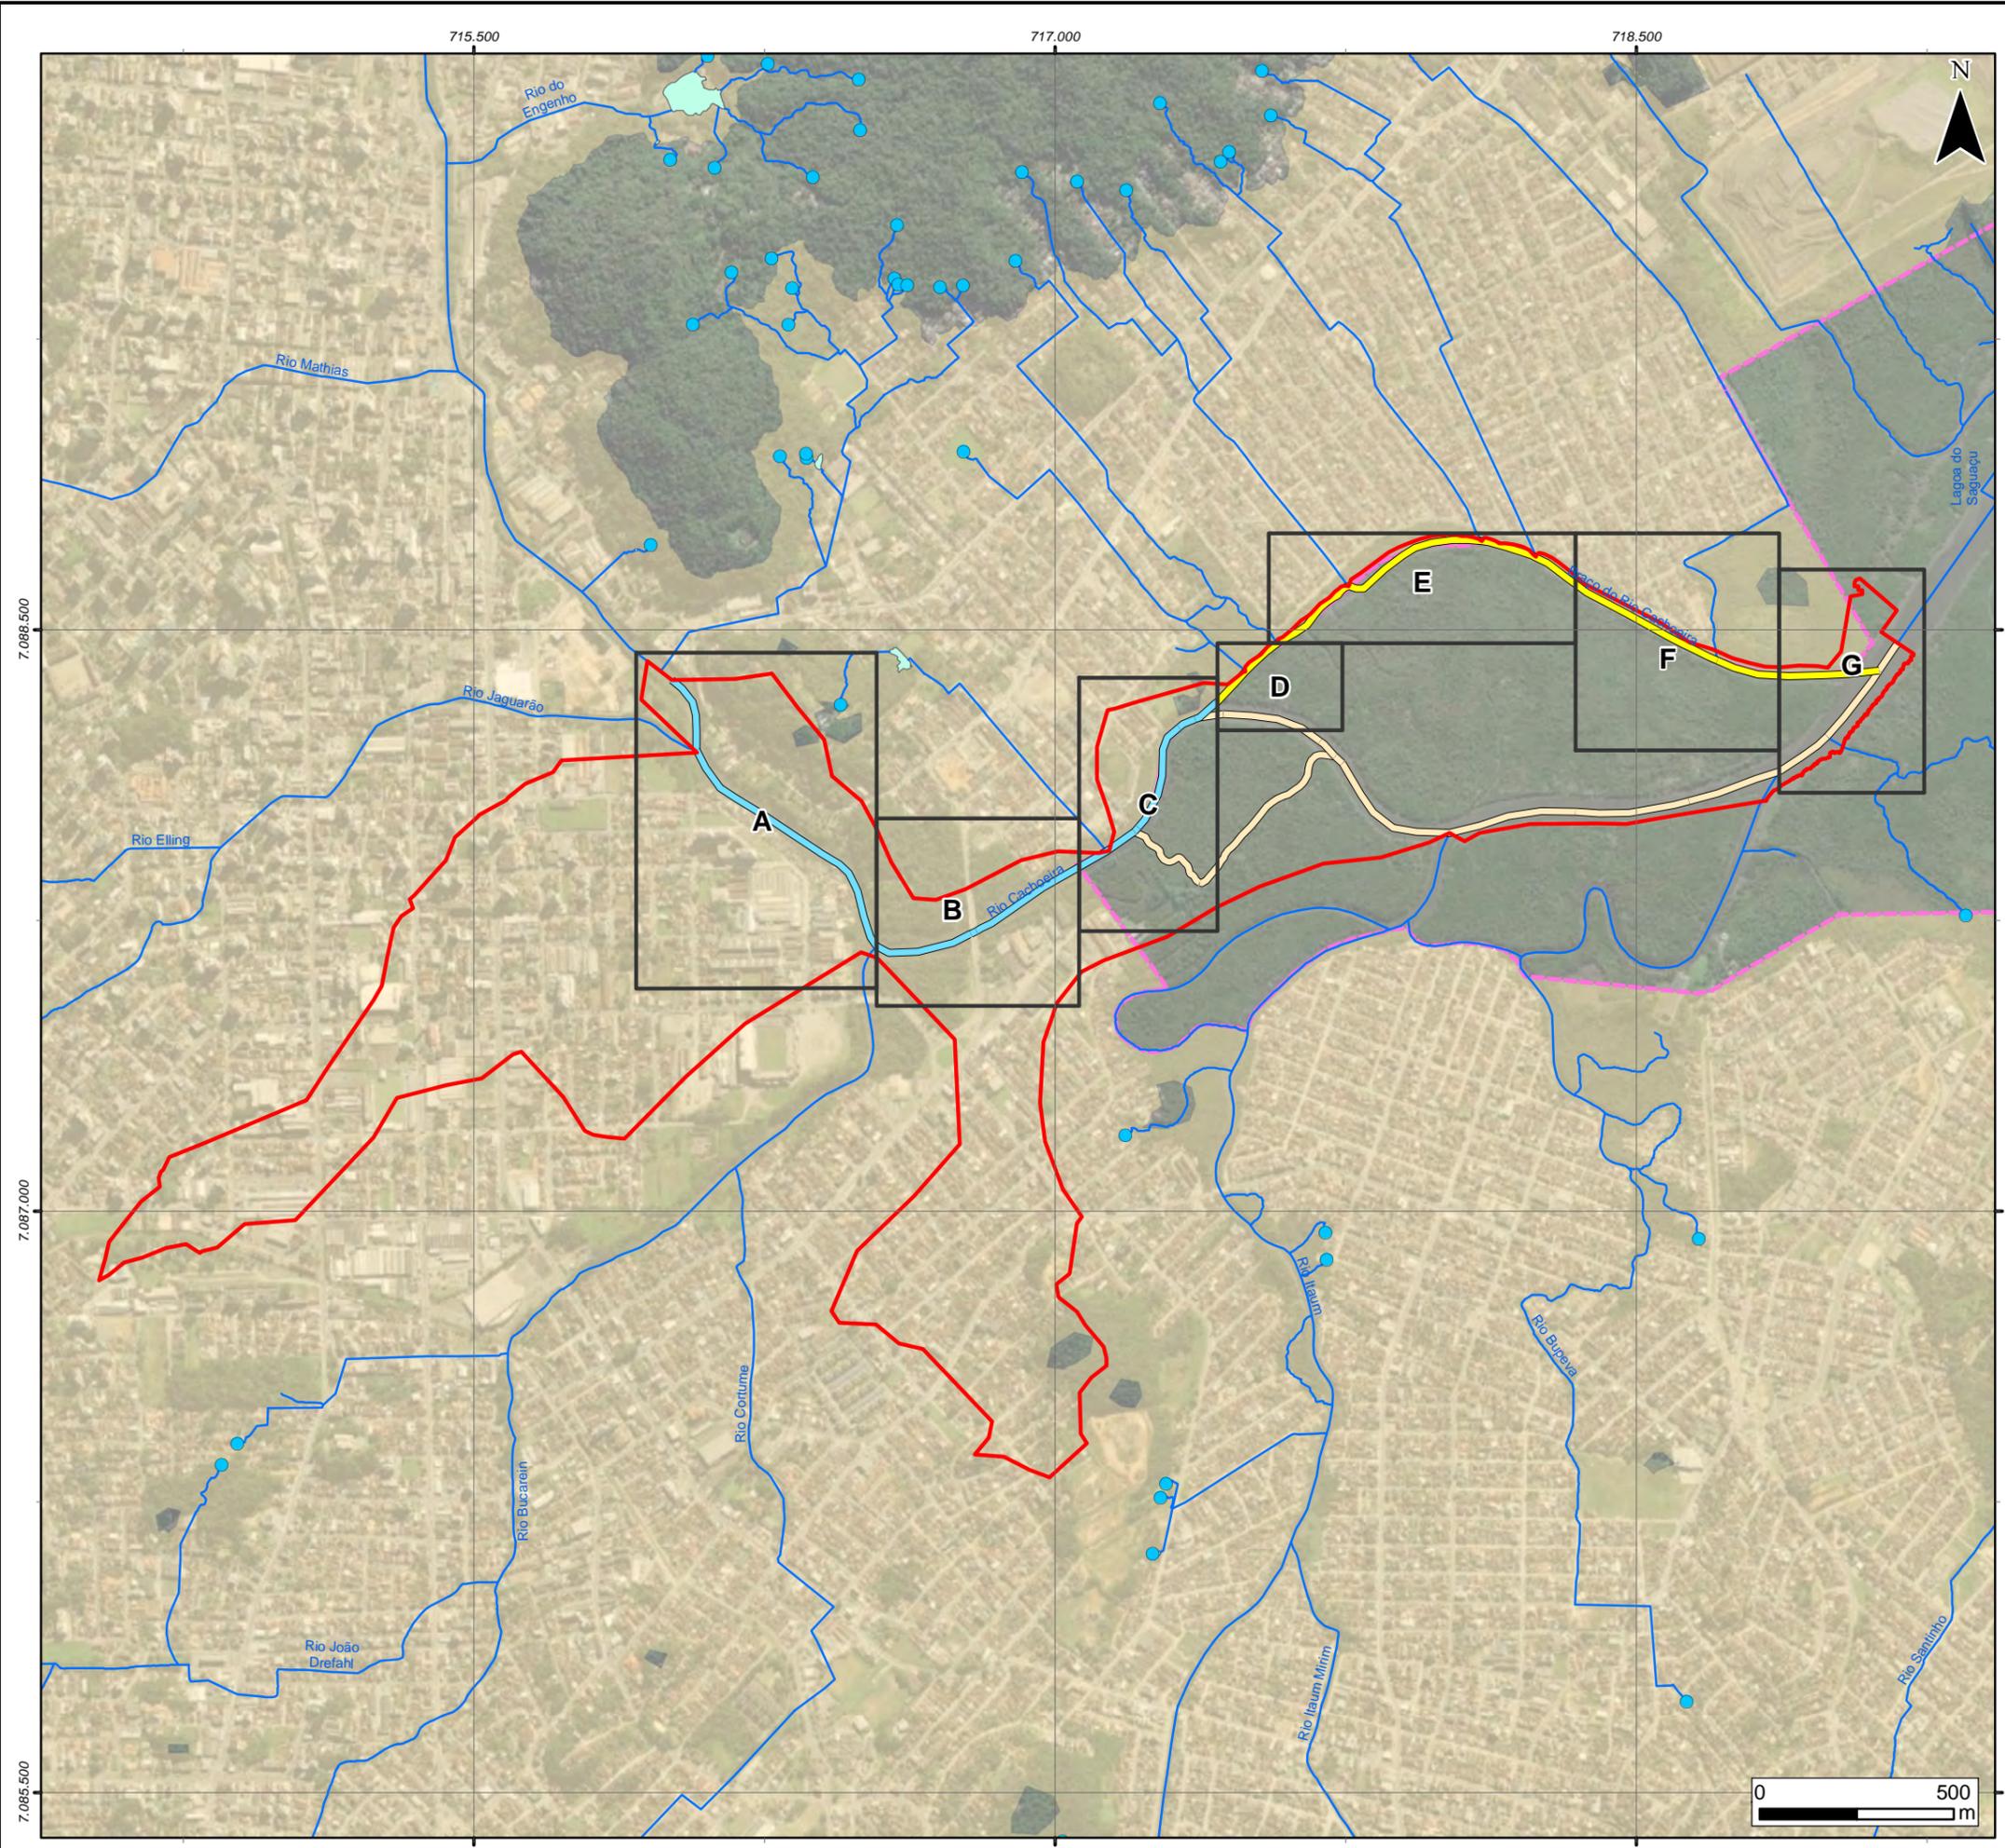
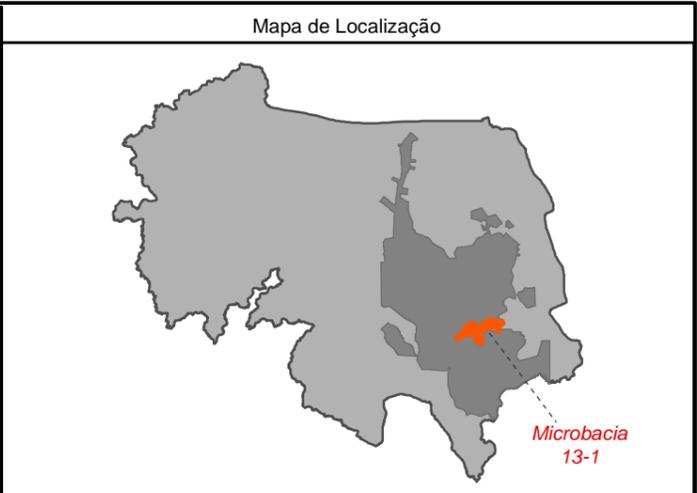
Os detalhes individuais dos quadrantes são apresentados a seguir, contendo a numeração dos trechos e enquadramento dos macros cenários, assim como a extensão dos corpos hídricos em cada situação, registros fotográficos dos principais pontos de cada trecho e demais apontamentos observados *in loco*.

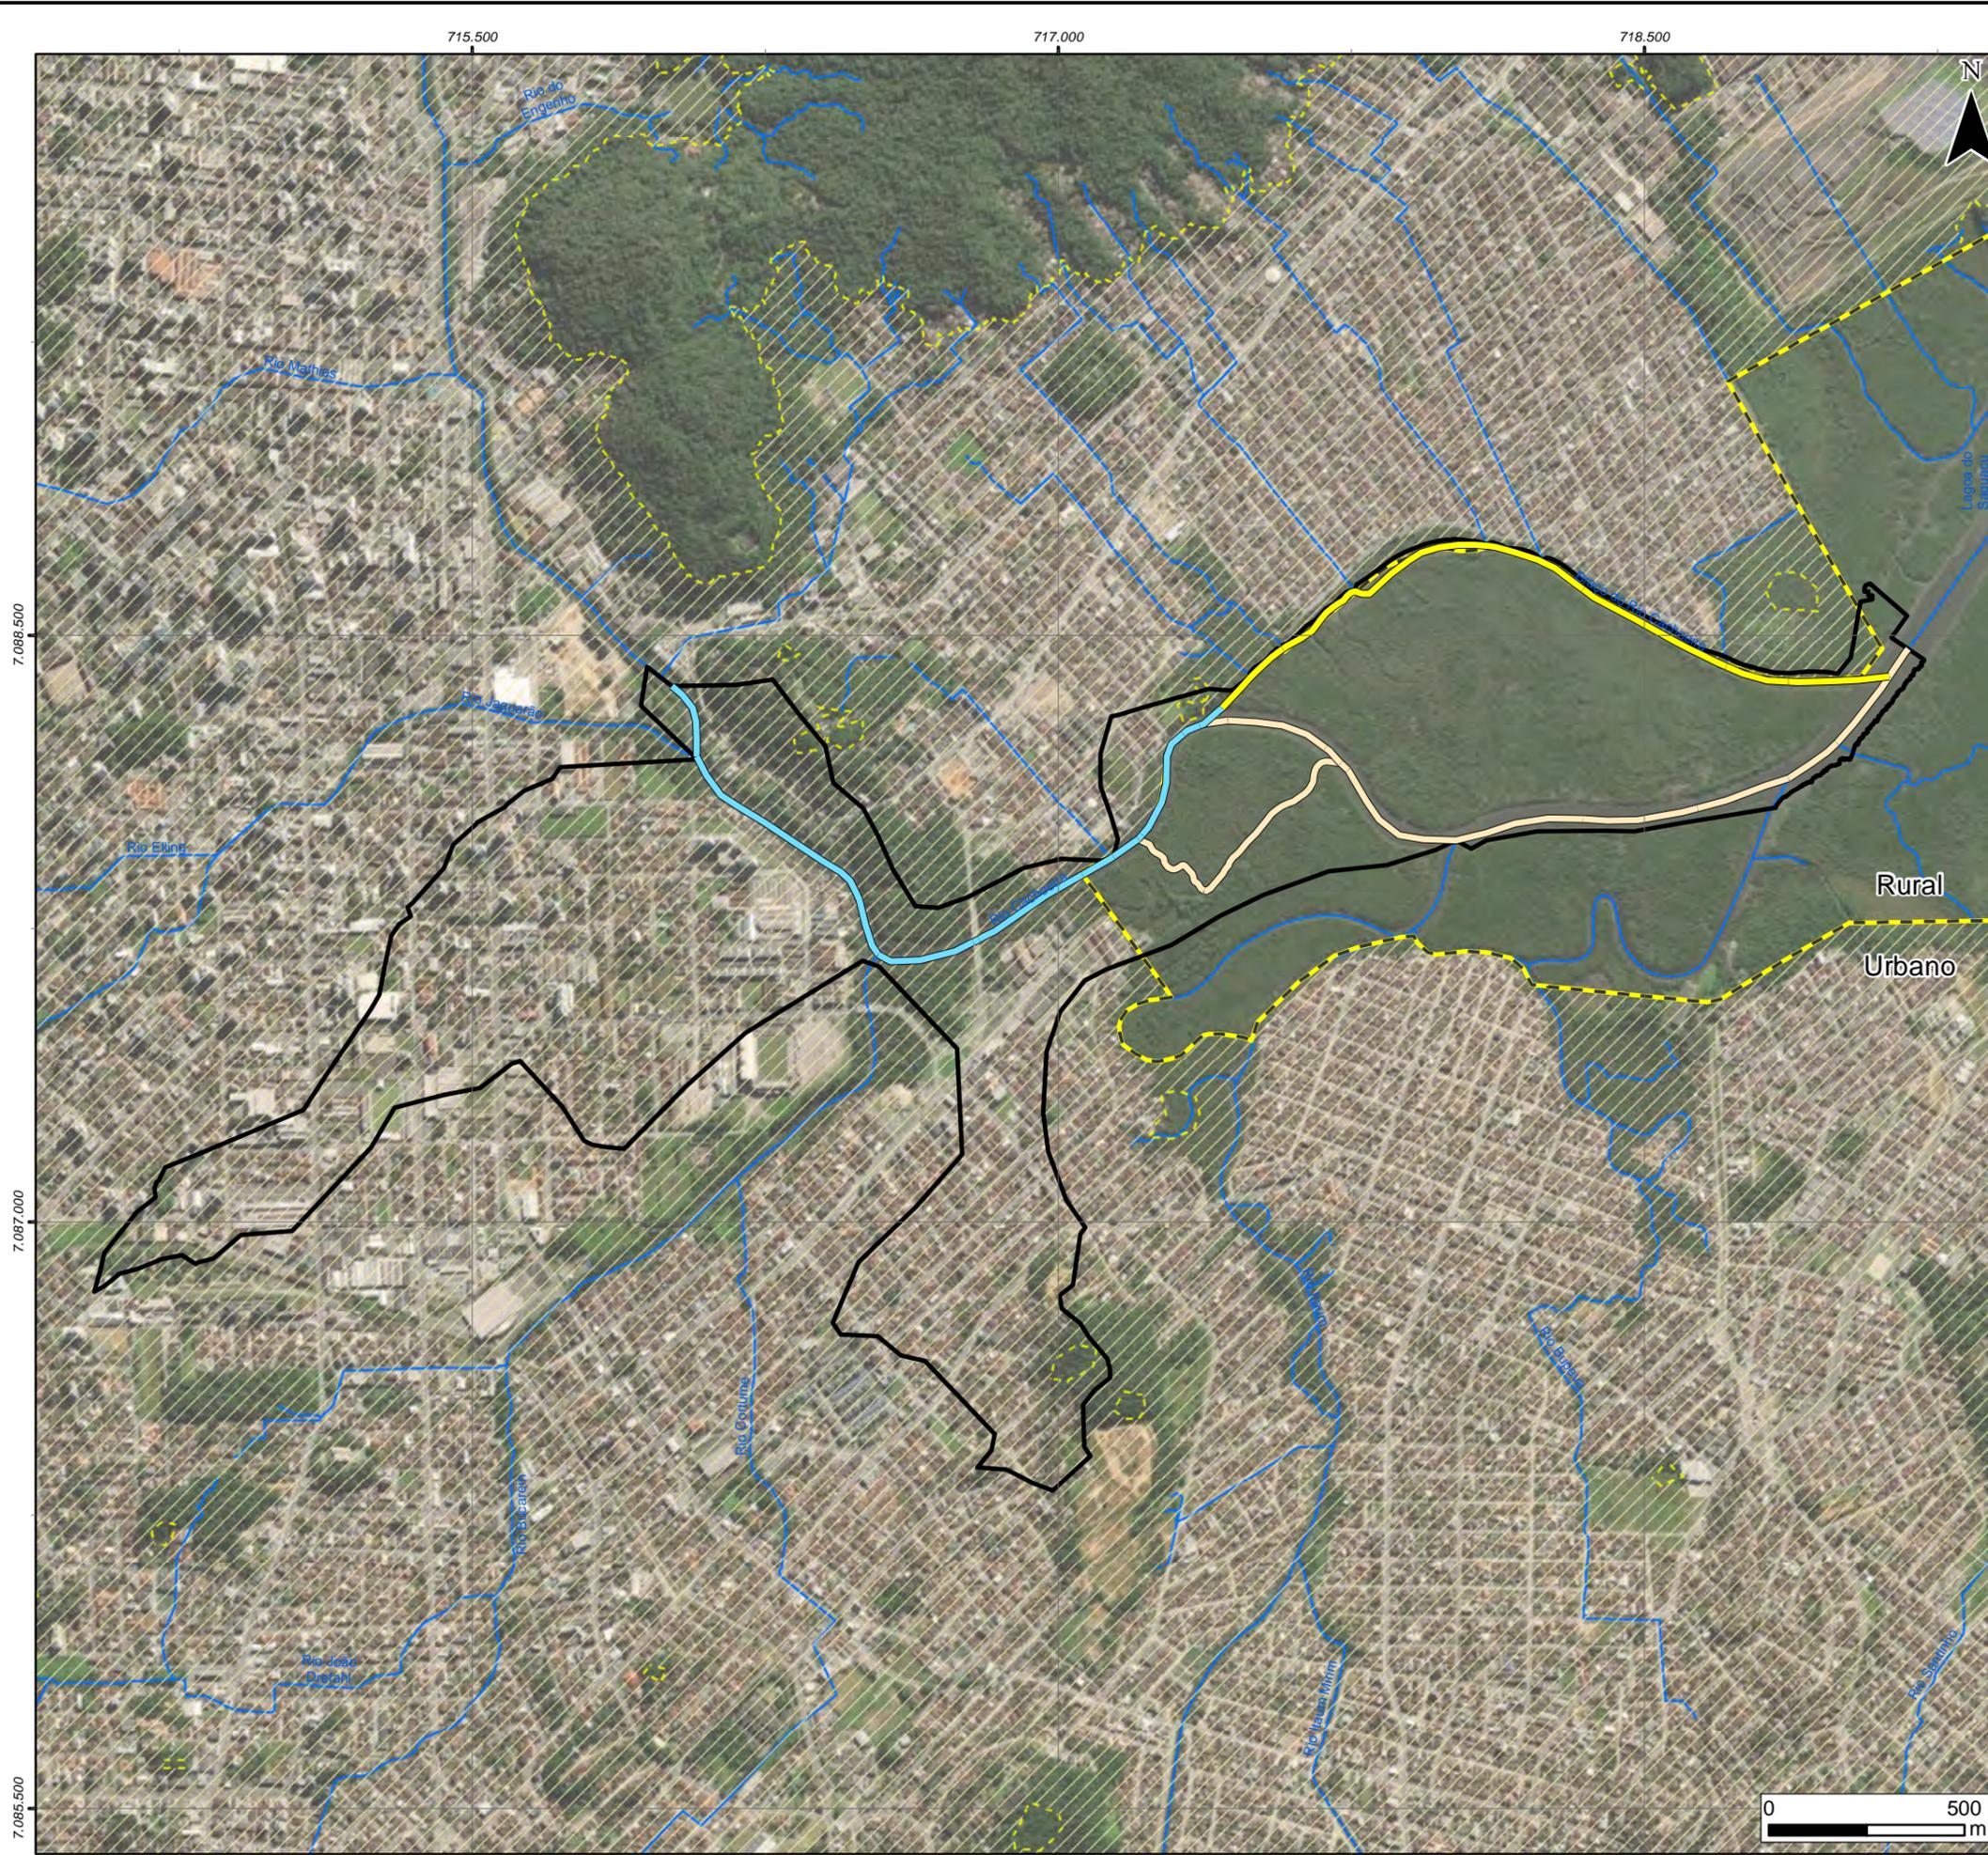
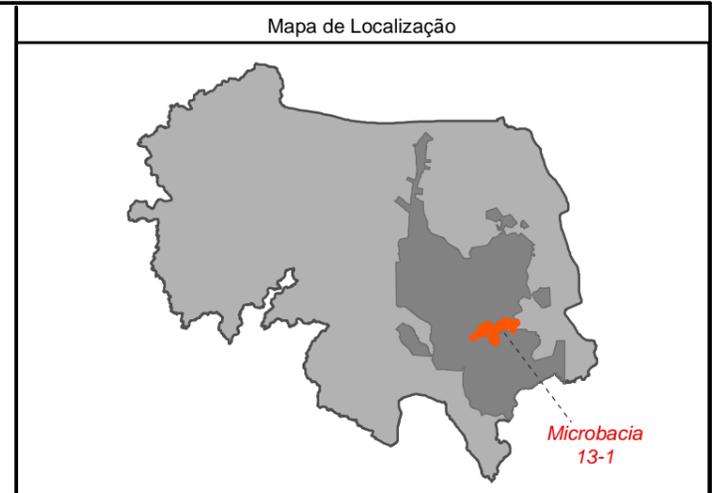
A seguir é apresentado o Levantamento Hidrográfico da Microbacia Hidrográfica 13-1.
