# **DIAGNÓSTICO SOCIOAMBIENTAL POR MICROBACIA**

Microbacia hidrográfica 14-4 Joinville/SC

**JULHO  
2022**

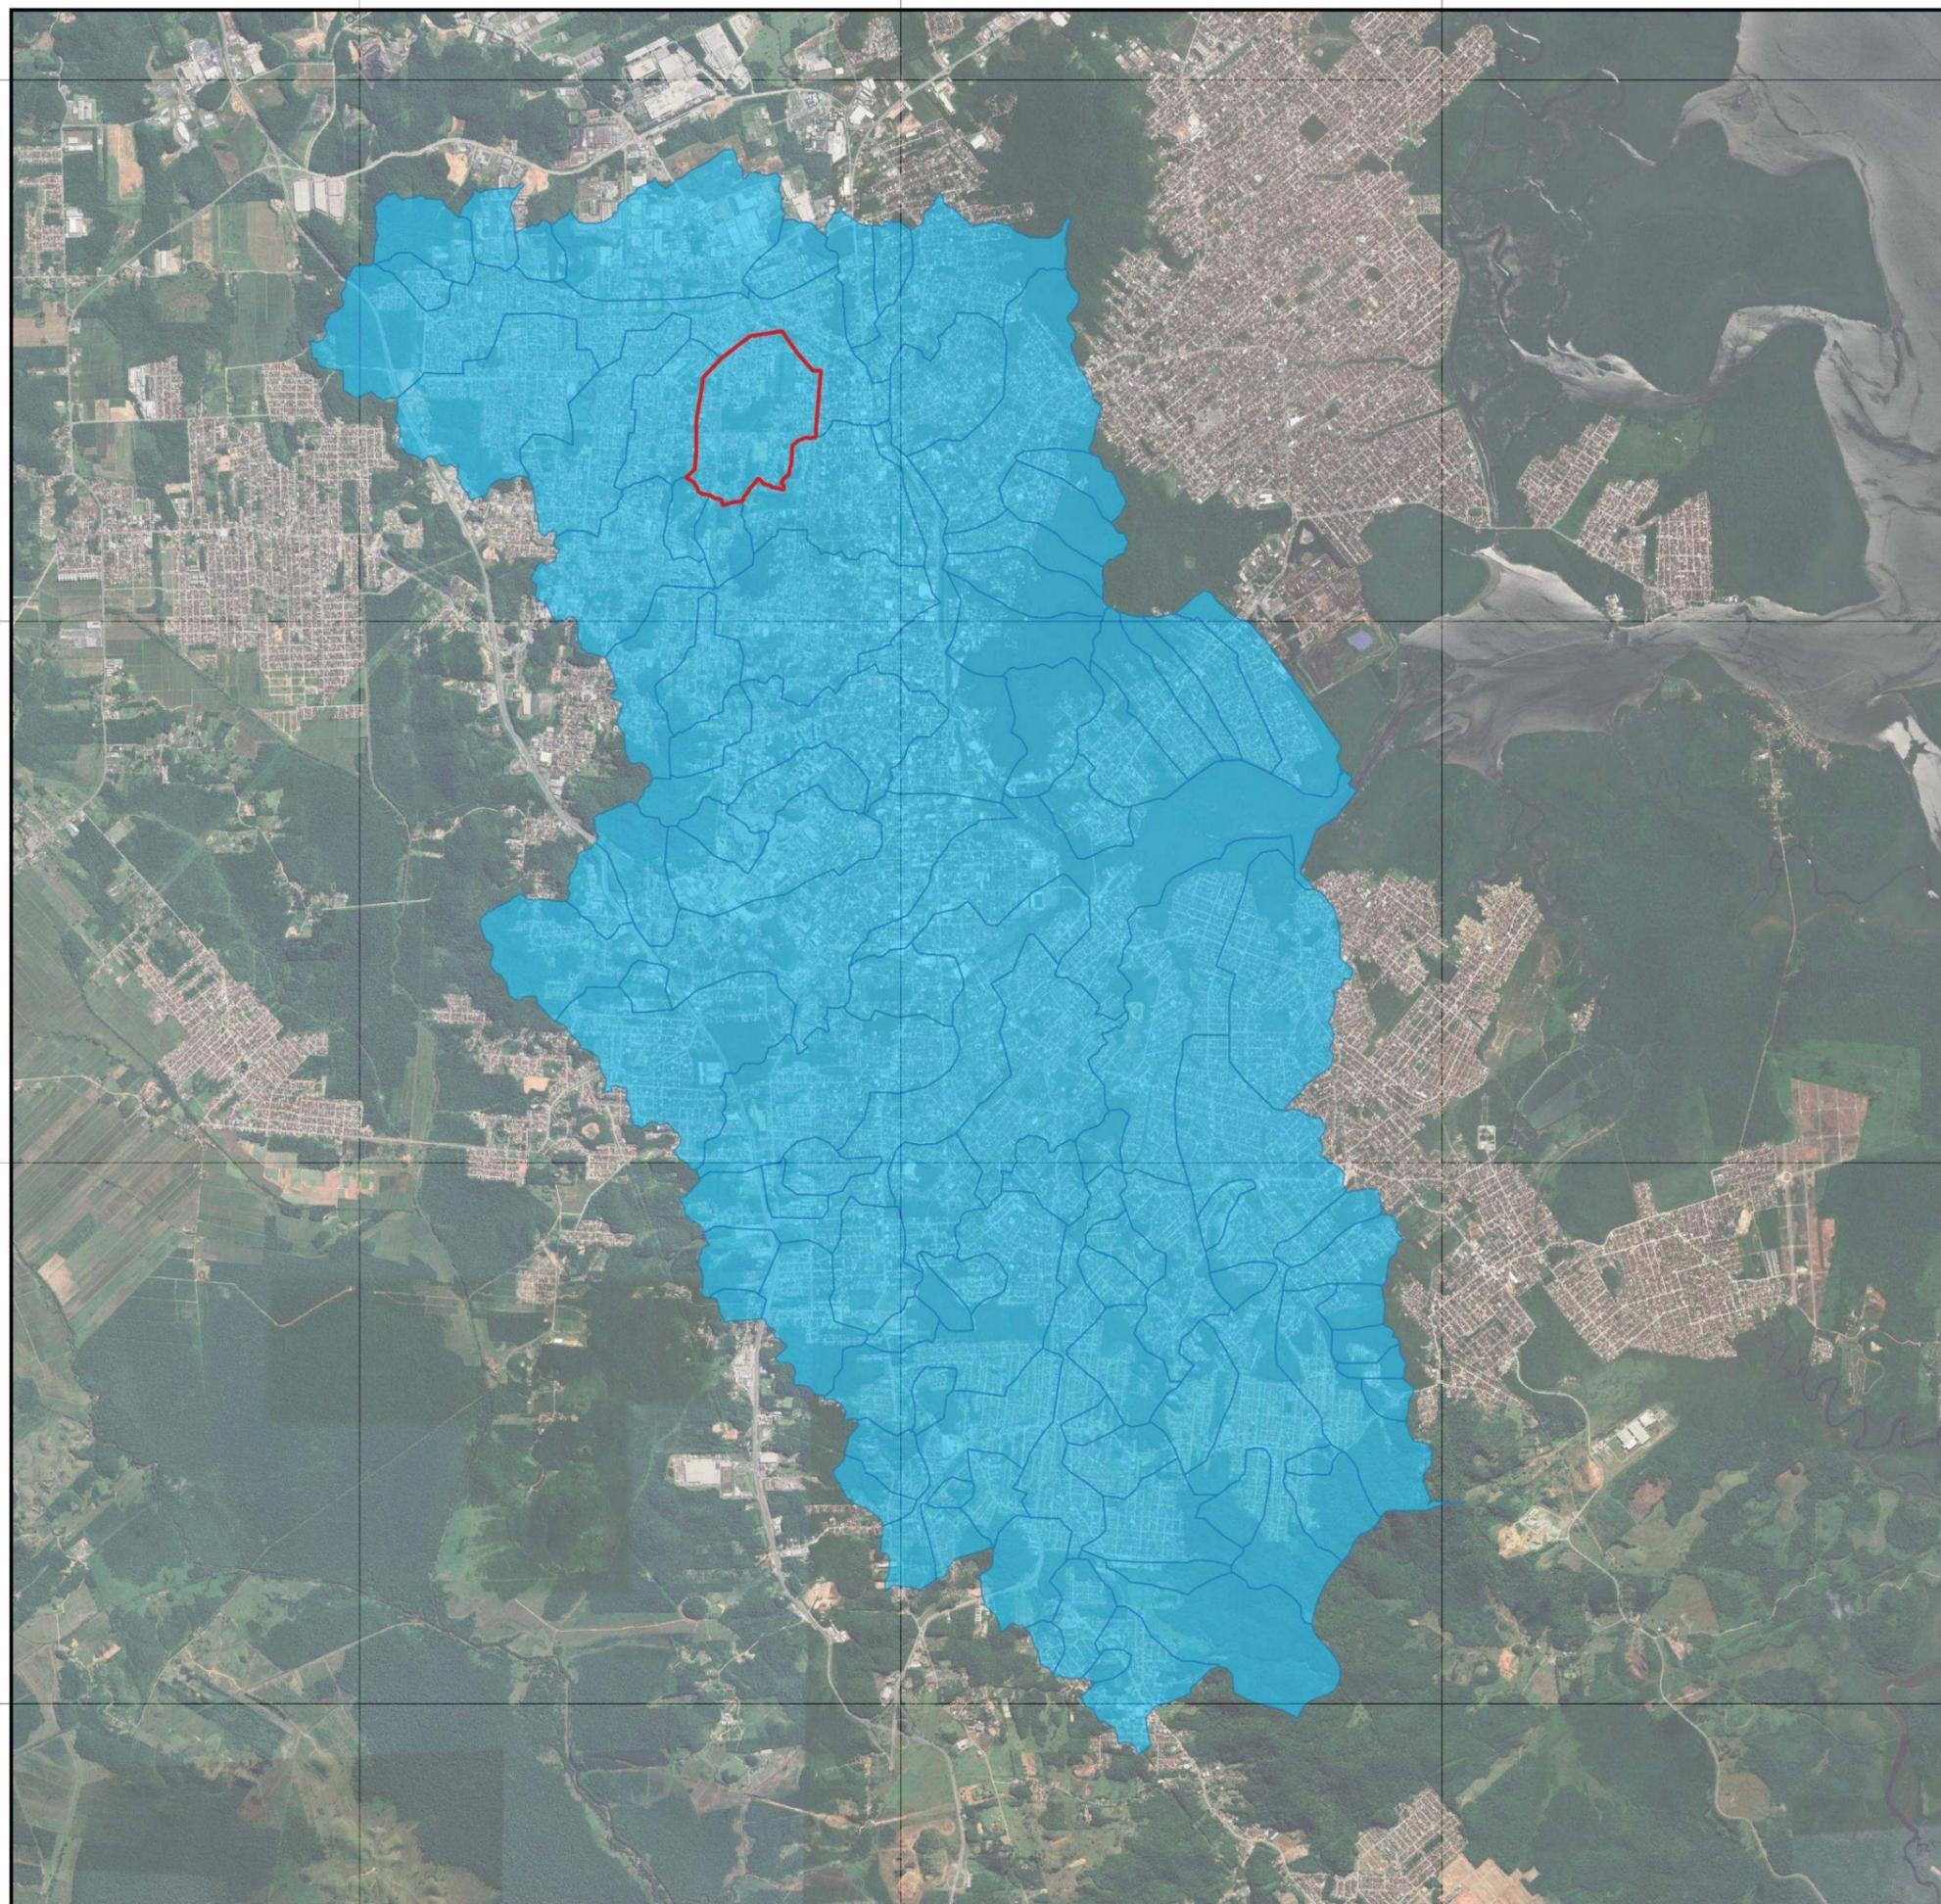
<b>Rôgga S.A Construtora e Incorporadora</b>
<b>Estudo</b> <b>Diagnóstico Ambiental de Microbacia Hidrográfica</b>	
<b>Título</b> <b>MAPA DA BACIA E SUB-BACIA HIDROGRÁFICA</b>	
<b>Data</b> <b>Maior2022</b>	<b>Autor</b> <b>Gabriel do Vale Almeida</b>
<b>Escala</b> <b>1:64.000</b>

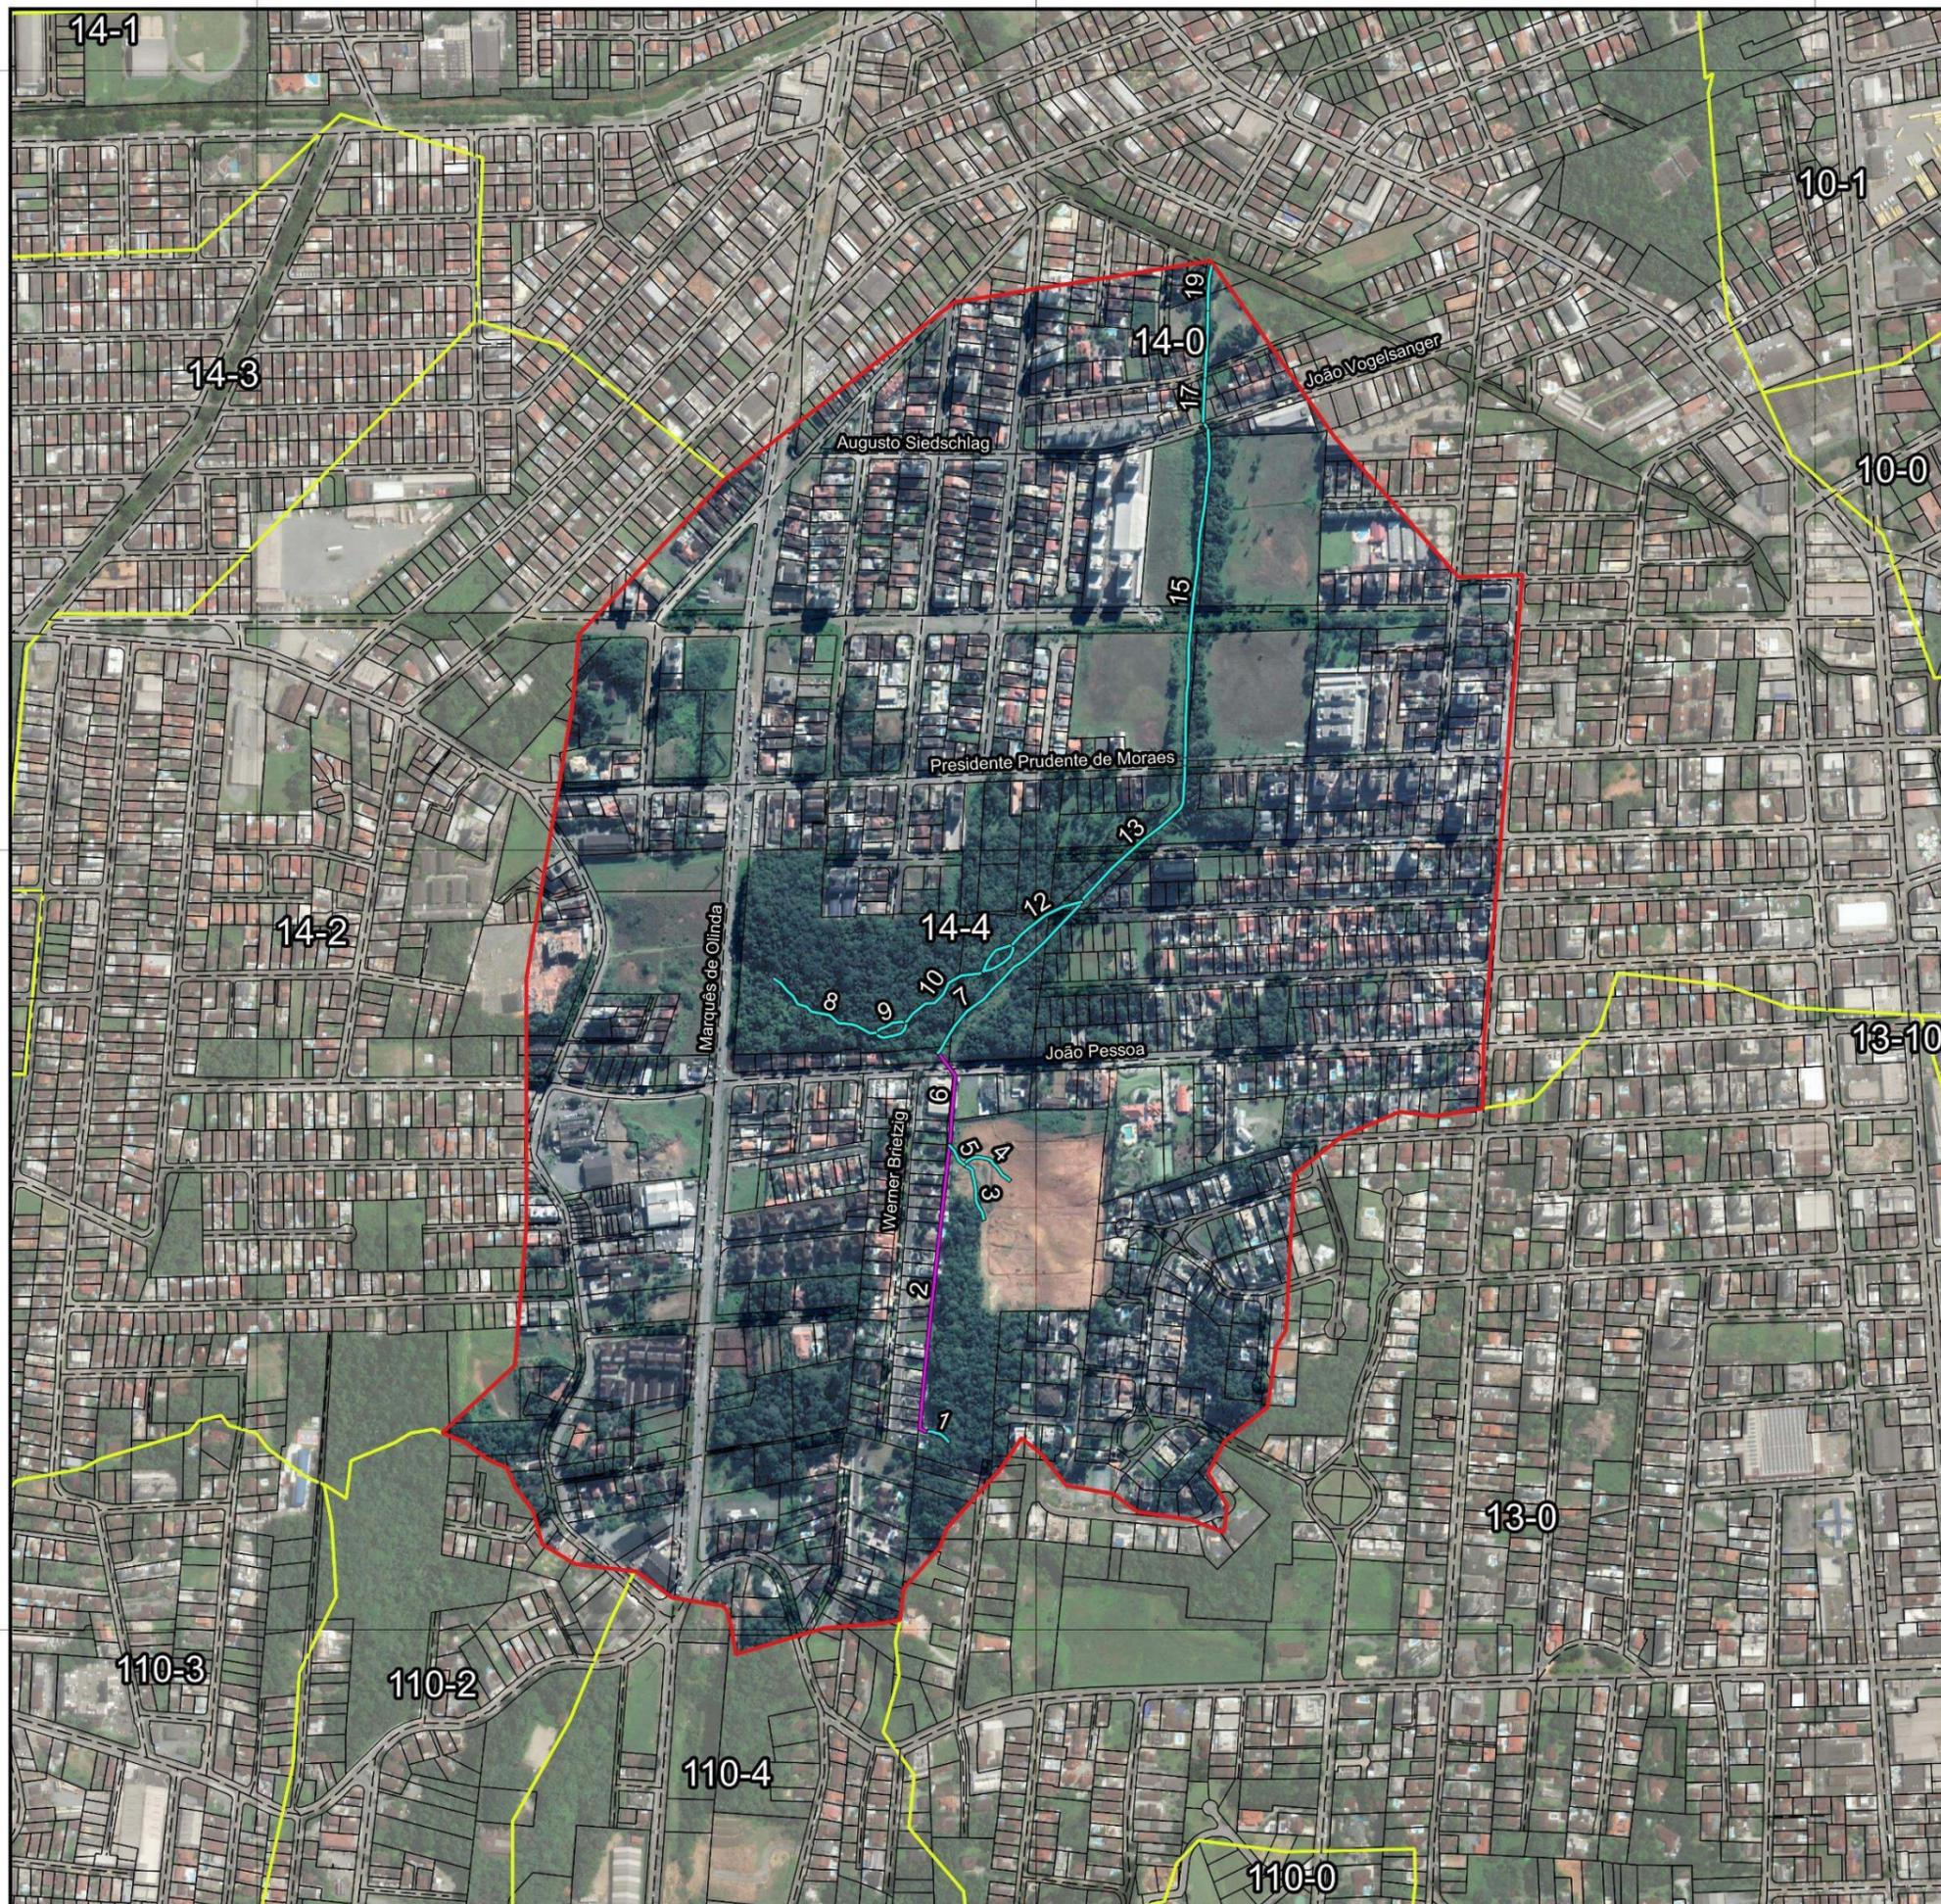
<b>Rôgga S.A Construtora e Incorporadora</b>
<b>Estudo</b> Diagnóstico Ambiental de Microbacia Hidrográfica	
<b>Título</b> MAPA DE LOCALIZAÇÃO	
<b>Data</b> Junho/2022	<b>Autor</b> Gabriel do Vale Almeida
<b>Escala</b> 1:8.000

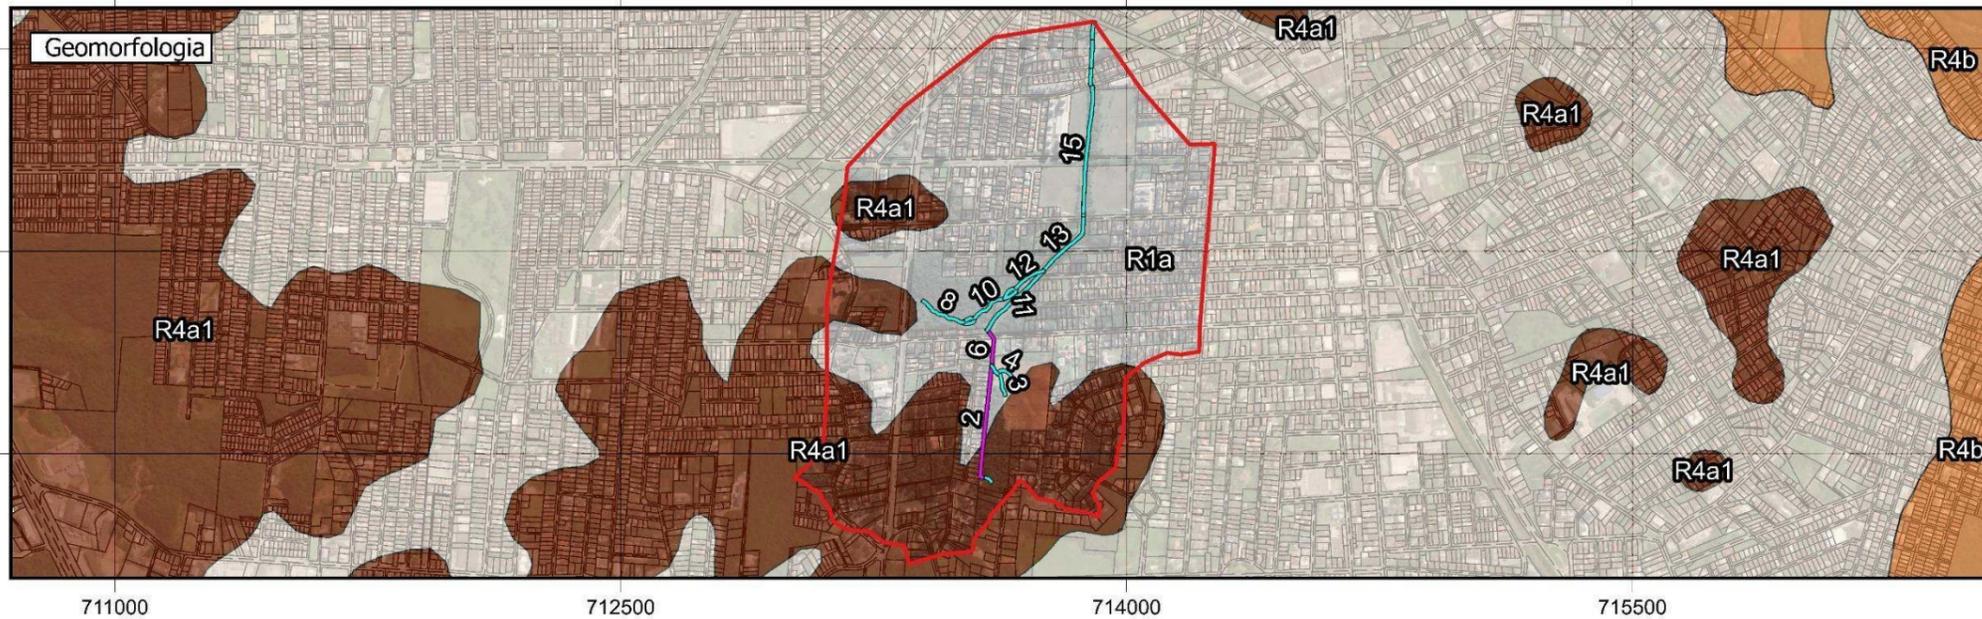
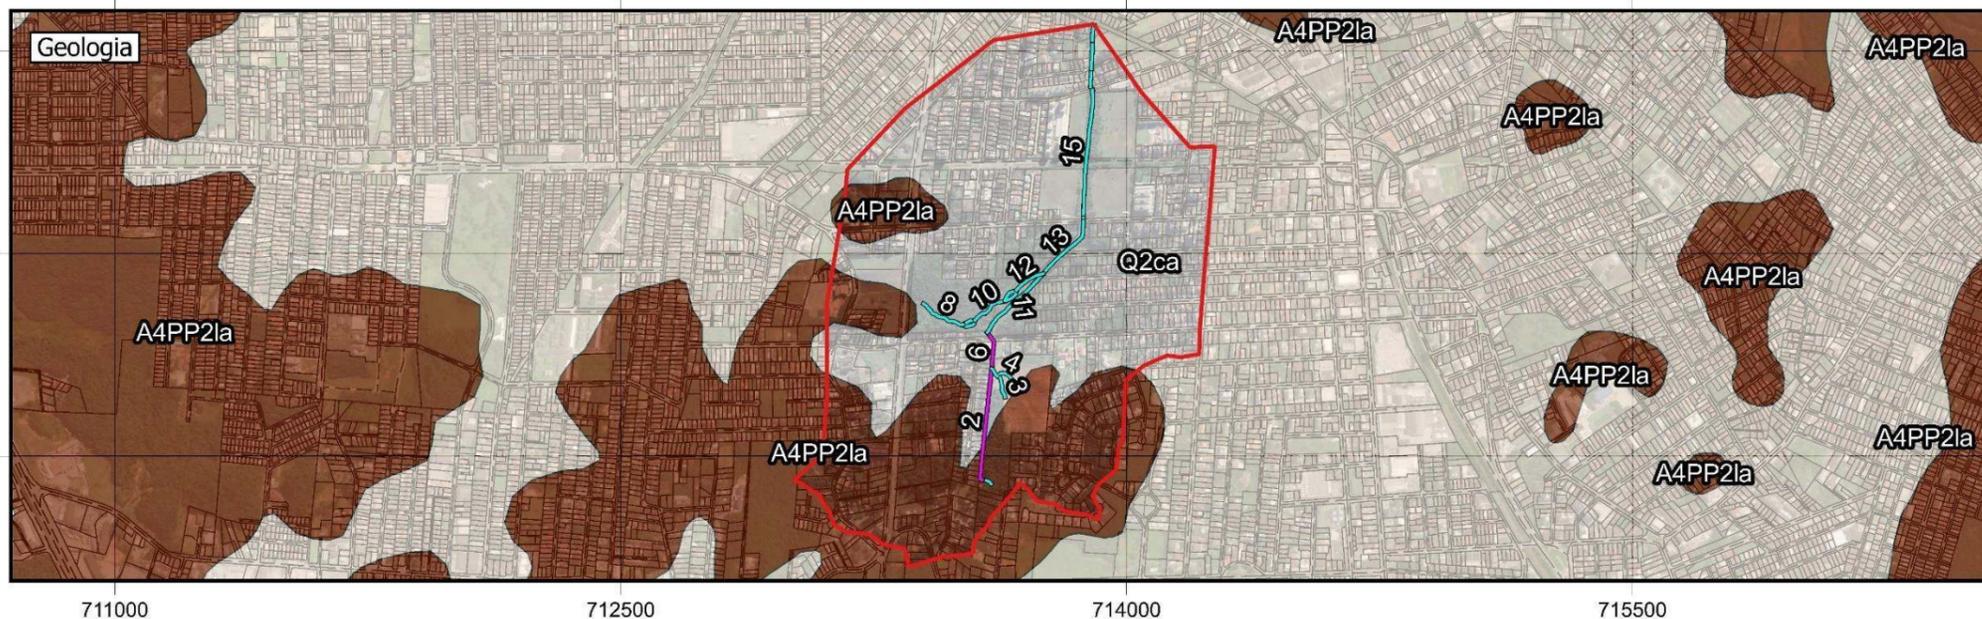
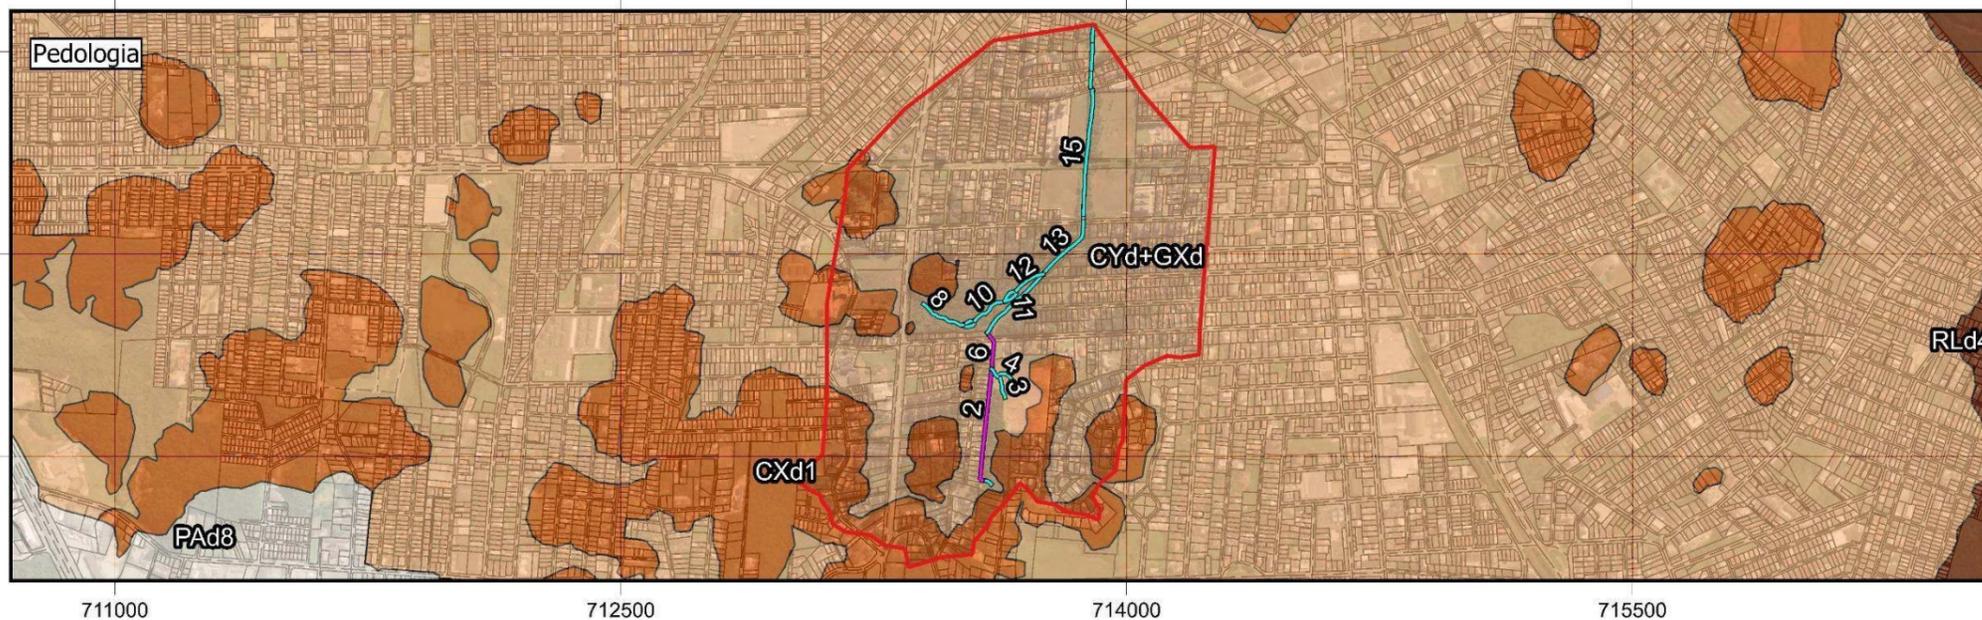
Título: **MAPA DA GEOLOGIA, GEOMORFOLOGIA E PEDOLOGIA**

Os Depósitos colúvio-aluvionares (Q2ca) são conglomerados, arenitos conglomeráticos, areia grossa a fina, cascalheiras e sedimentos siltico-argilosos recobrimdo vertentes e encostas, calhas de rios e planícies de inundação. Inclui os depósitos eluvionares recentes, de expressão restrita, com grande variação granulométrica e estratificação incipiente ou ausente (CPRM, 2014). Esta unidade representa 68,40 % da área da microbacia.

Os Gnaisses granulíticos Luís Alves (A4PP2la) são Gnaisses enderbíticos e subordinadamente charnoenderbíticos e trondhjemíticos com enclaves máficos-ultramáficos de piroxenitos, gabronoritos e hornblenditos. Apresentam estrutura gnáissica bandada, formada por bandas de plagioclásios e quartzo intercaladas com bandas estreitas de piroxênios, anfibólios e biotita vermelha. Mostram variado grau de recristalização, apresentando desde texturas ígneas até textura granoblástica poligonal (CPRM, 2014). Esta unidade representa 31,60 % da área da microbacia.

convergentes em direção aos cursos d'água principais. Trata-se de terrenos imperfeitamente drenados nas planícies de inundação, sendo periodicamente inundáveis, e bem drenados nos terraços. Nesses locais a amplitude de relevo é zero e a inclinação das vertentes vai de 0° a 3° (VIERO, 2016). Esta feição de relevo representa 68,40 % da área da microbacia.

O Domínio de colinas amplas e suaves é um relevo de colinas pouco dissecadas, com vertentes convexas e topos amplos, de morfologia tabular ou alongada e com sistema de drenagem principal com deposição de planícies aluviais relativamente amplas. Predomínio de processos de pedogênese (formação de solos espessos e bem drenados, em geral, com baixa a moderada suscetibilidade à erosão). Ocorrências esporádicas, restritas a processos de erosão laminar ou linear acelerada (ravinas e voçorocas). Geração de rampas de colúvios nas baixas vertentes. Nesses locais a amplitude de relevo é de 20 a 50 metros e a inclinação das vertentes vai de 3° a 10° (VIERO, 2016). Esta feição de relevo representa 31,60 % da área da microbacia.

pedregosos, cascalhentos e mesmo rochosos. Apresentam como principais limitações para uso o relevo com declives acentuados, a pequena profundidade e a ocorrência de pedras na massa do solo. Este solo representa 20,88 % da área da microbacia.

Os solos gleissolo são solos que se encontram permanente ou periodicamente saturados por água, salvo se artificialmente drenados. A água permanece estagnada internamente ou a saturação é por fluxo lateral no solo. São formados por materiais originários estratificados ou não, e comumente desenvolvem-se em sedimentos recentes nas proximidades dos cursos d'água e em materiais colúvio-aluviais sujeitos a condições de hidromorfia (ambientes de influência de água). Apresentam baixa fertilidade natural, podendo também apresentar problemas com acidez e teores elevados de alumínio, de sódio e de enxofre. A associação de cambissolo flúvico com gleissolo háplico representa 79,12 % da área da microbacia.

Diante do exposto, o **Mapa de Geologia** é apresentado na sequência.

Diante do exposto, o **Mapa de Geomorfologia** é apresentado na sequência.

O **Mapa de Pedologia** pode ser observado a seguir.

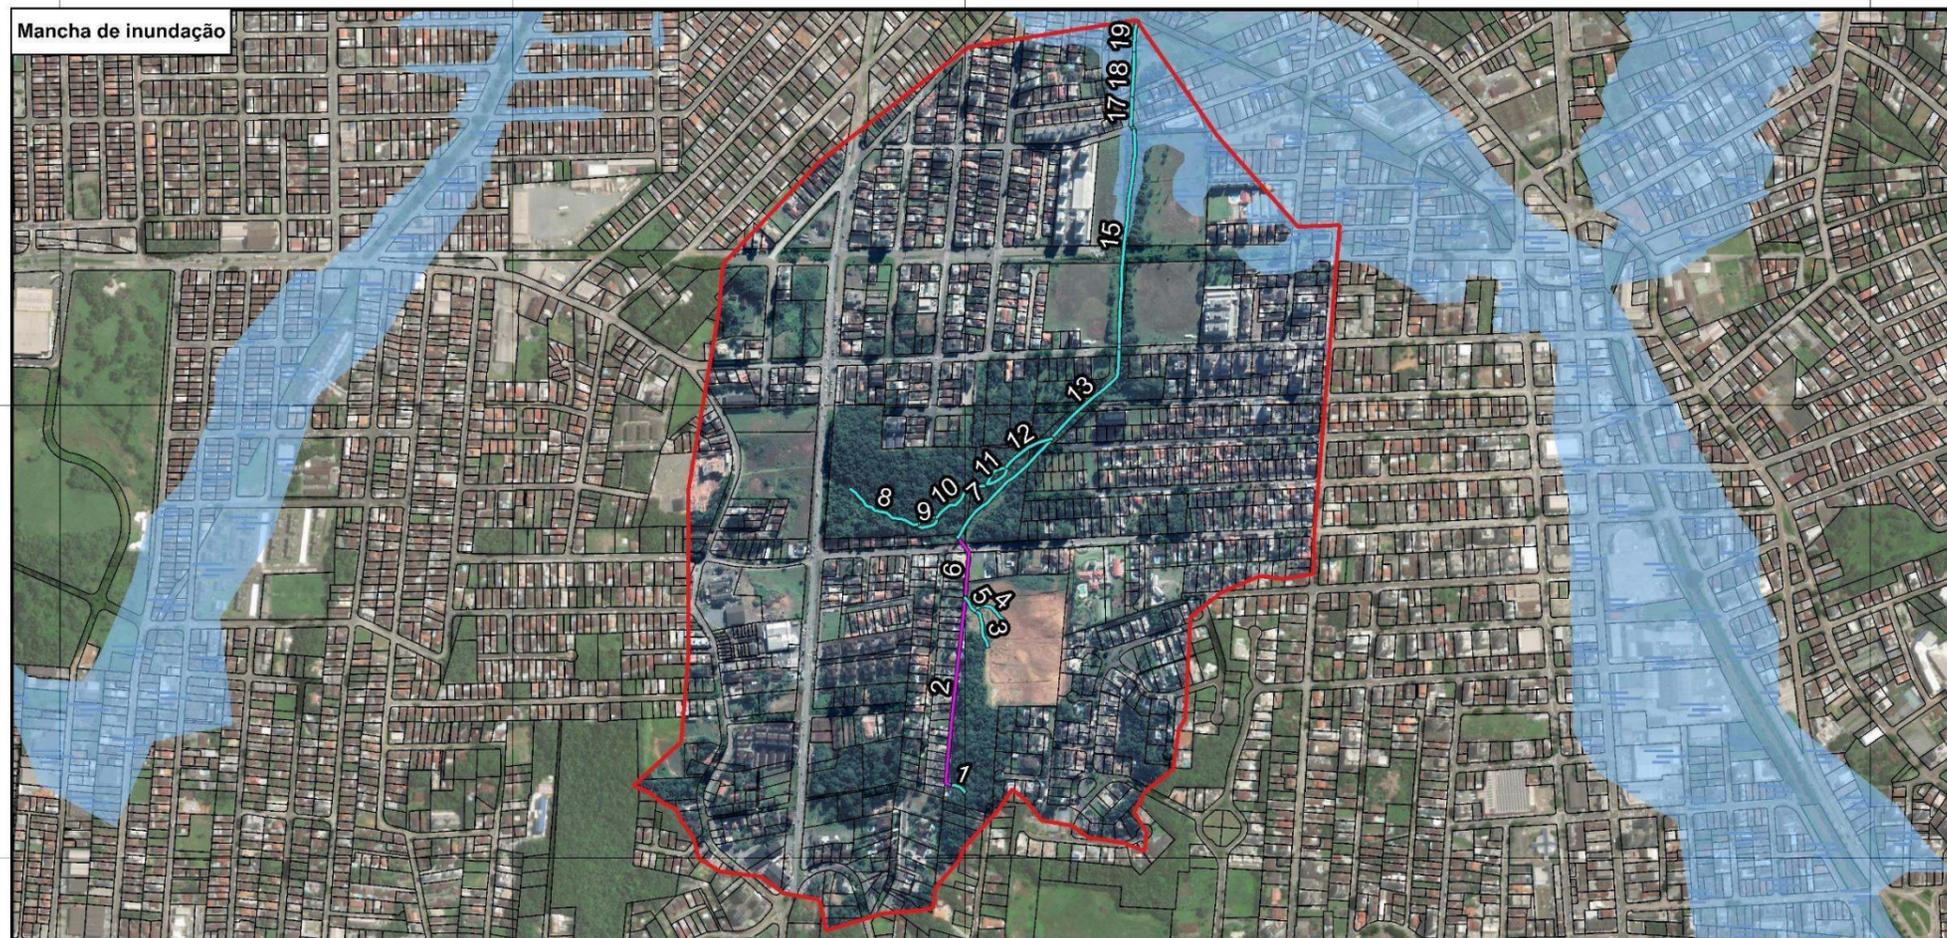
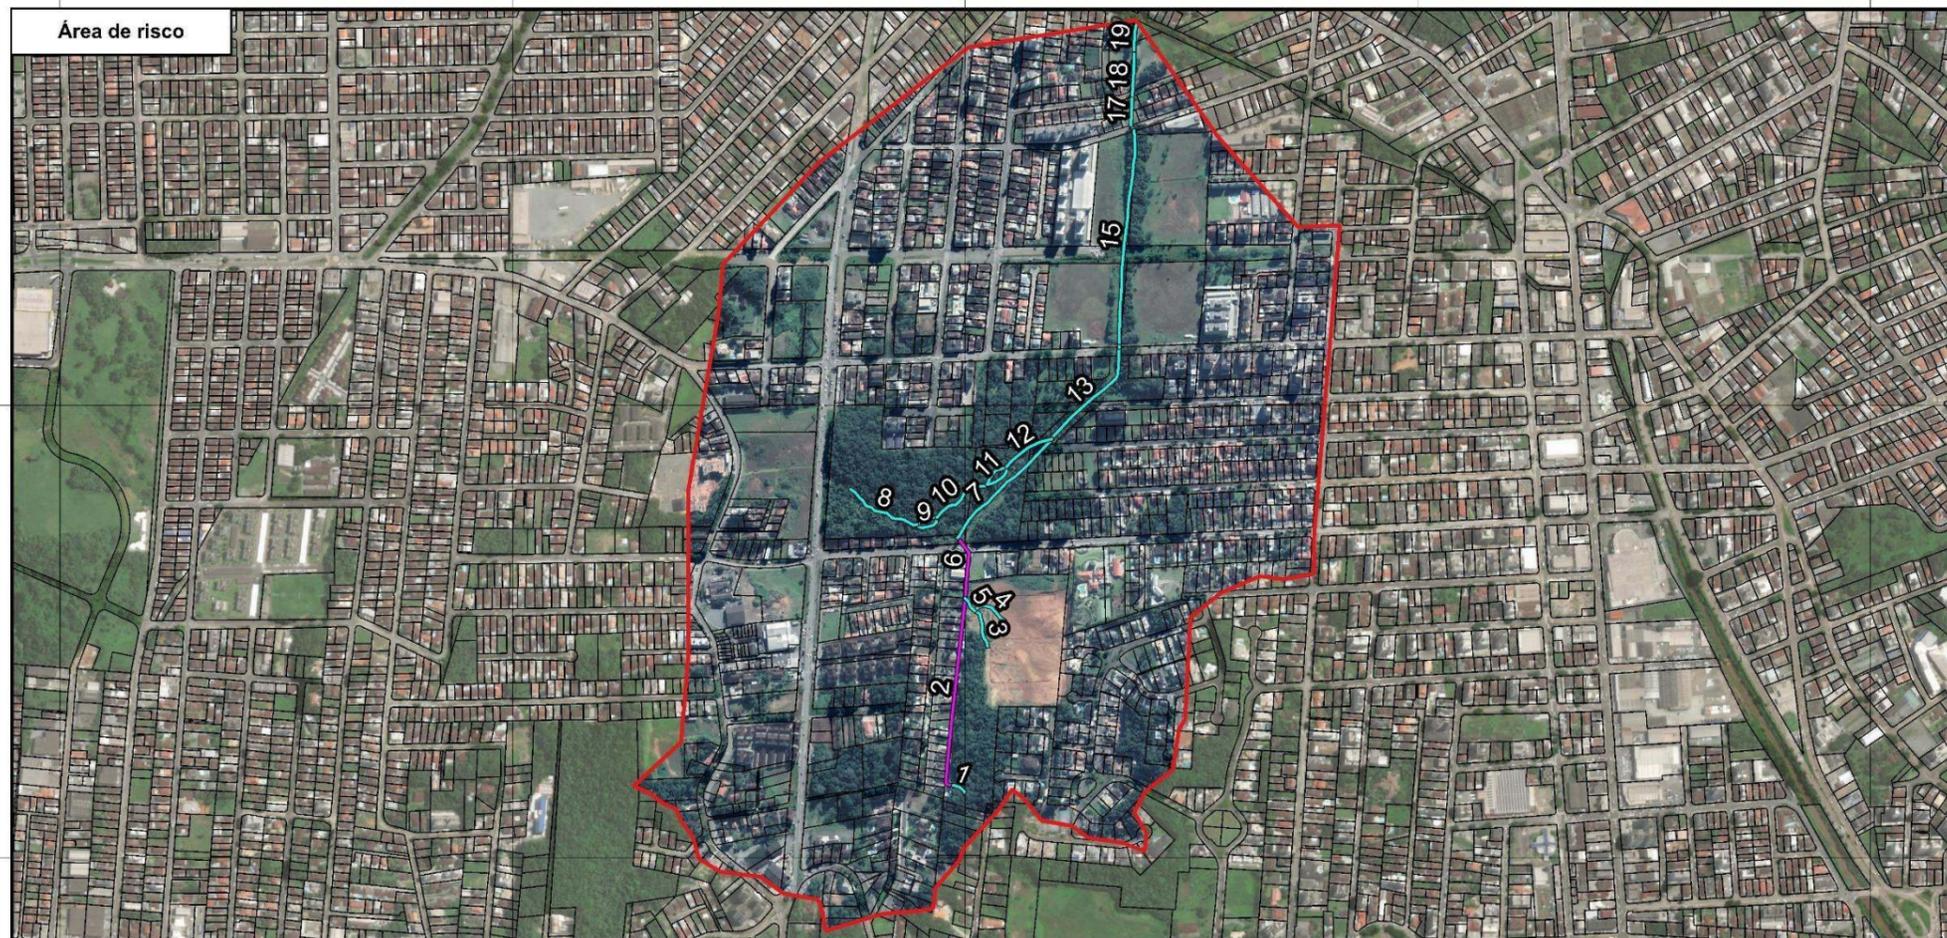
A partir do mapeamento disponibilizado no Sistema Municipal de Informações Georreferenciadas – SIMGeo, foi elaborado o **Mapa de Inundação e risco geológico-geotécnico**

apresentado a seguir, sendo possível observar que na Microbacia 14-4 não são encontradas áreas de risco geológico-geotécnico.

O **Mapa de Inundação e risco geológico-geotécnico** é apresentado na sequência.
