# DIAGNÓSTICO SOCIOAMBIENTAL POR MICROBACIA HIDROGRÁFICA (DSMH)

LEI COMPLEMENTAR Nº 601/2022

MICROBACIA 26-5

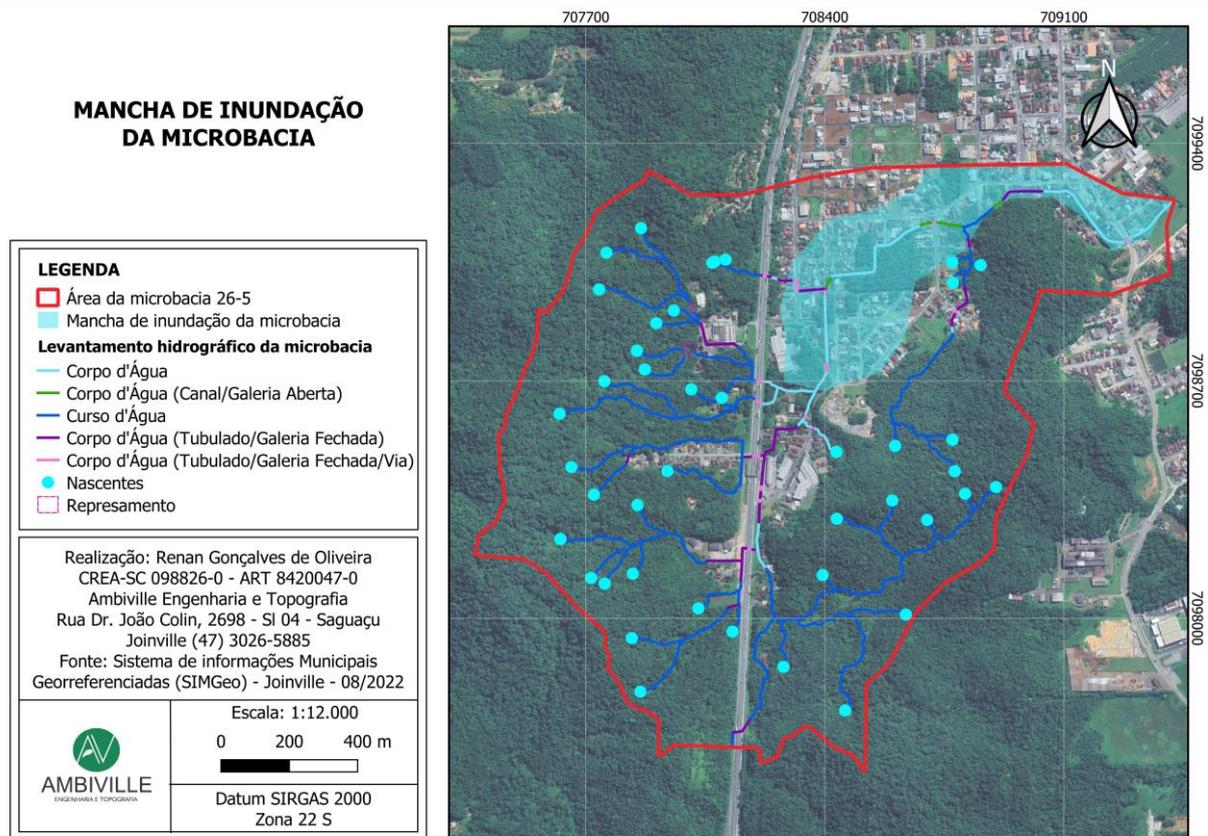
De acordo com o mapeamento realizado pela Defesa Civil, disponível na base de dados municipais, observa-se mancha de inundação relacionada a MB 26-5 desde a foz, junto ao rio Mississipi, até próximo à rodovia BR-101 (Figura 2).

Figura 2: Mancha de inundação na microbacia 26-5.

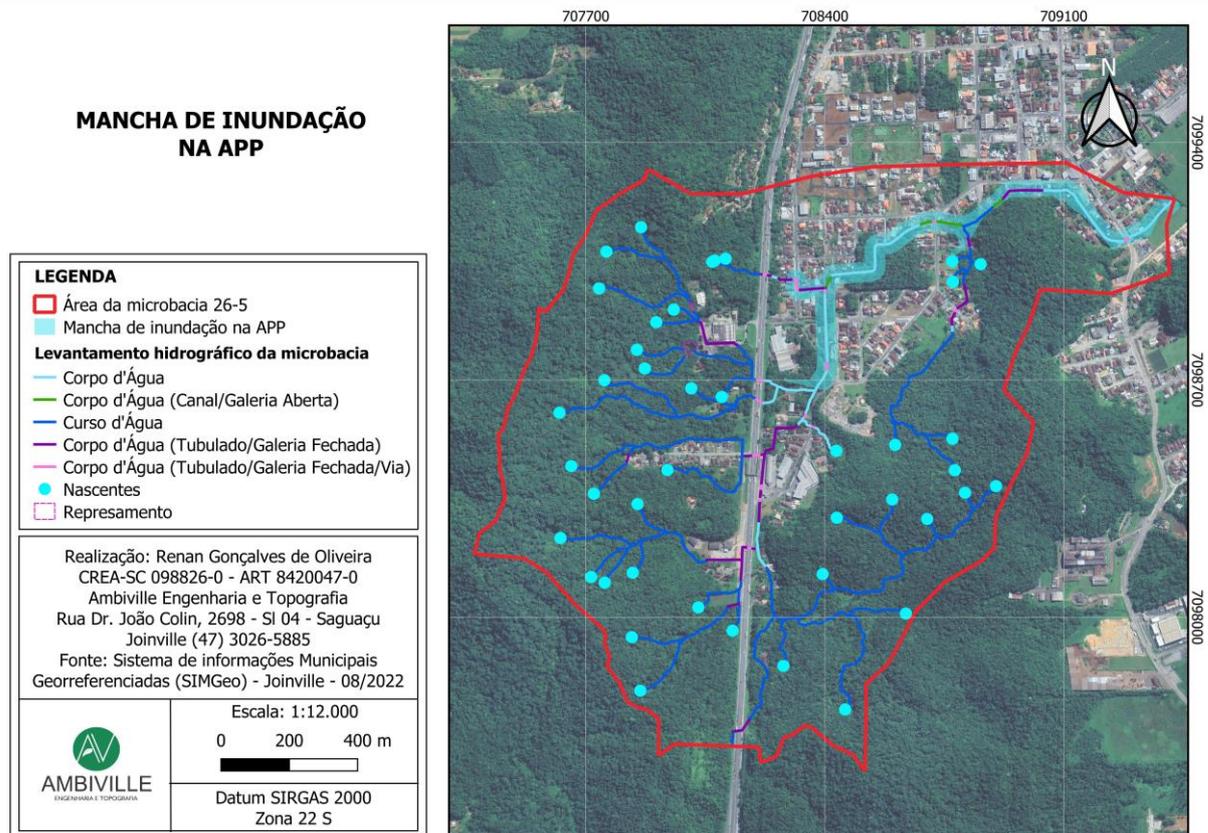
Conforme levantamento realizado, 13,29% das APPs estão em áreas de inundação.

Figura 3: Mancha de inundação inserida na projeção de APP da microbacia 26-5.

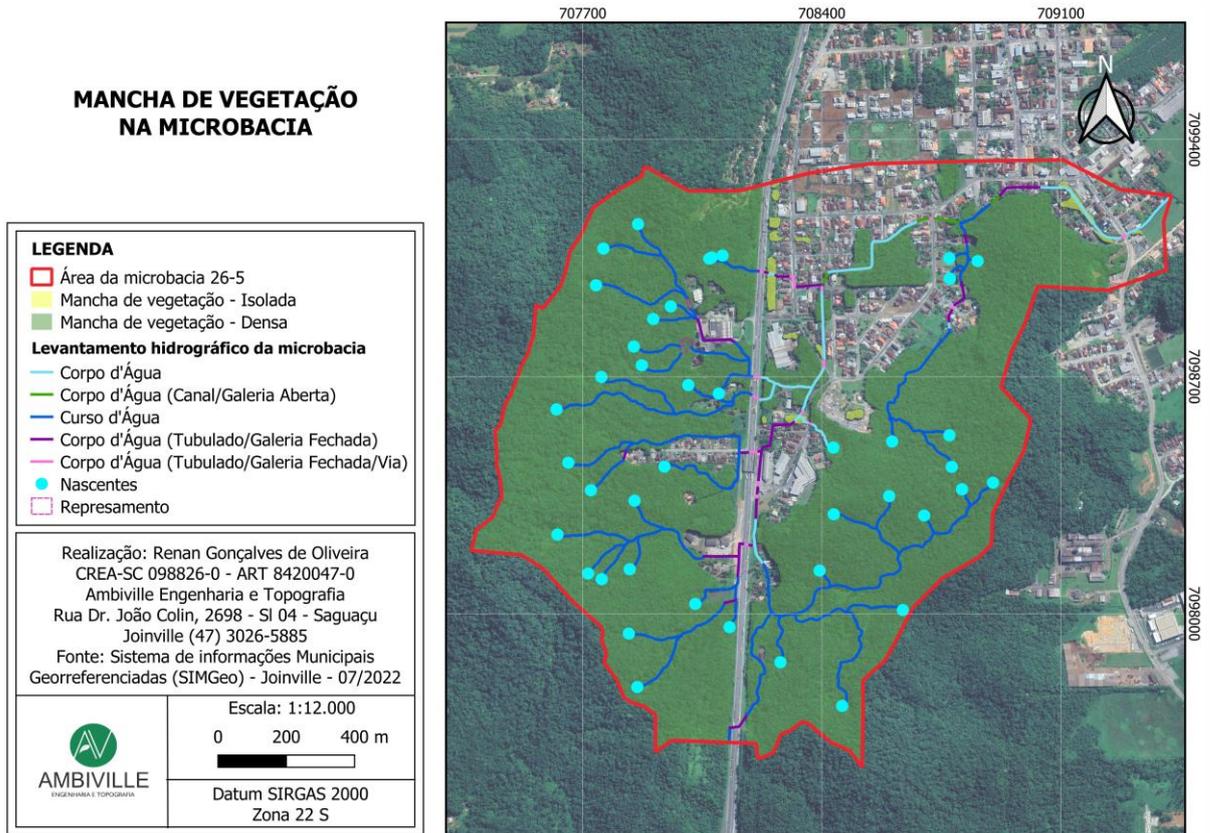
A área total de vegetação densa na microbacia estimada é de 1.566.284,18 m<sup>2</sup>, e de áreas com árvores isoladas é de 15.262,83 m<sup>2</sup>, indicadas no mapa a seguir.

Figura 4: Vegetação na microbacia 26-5.

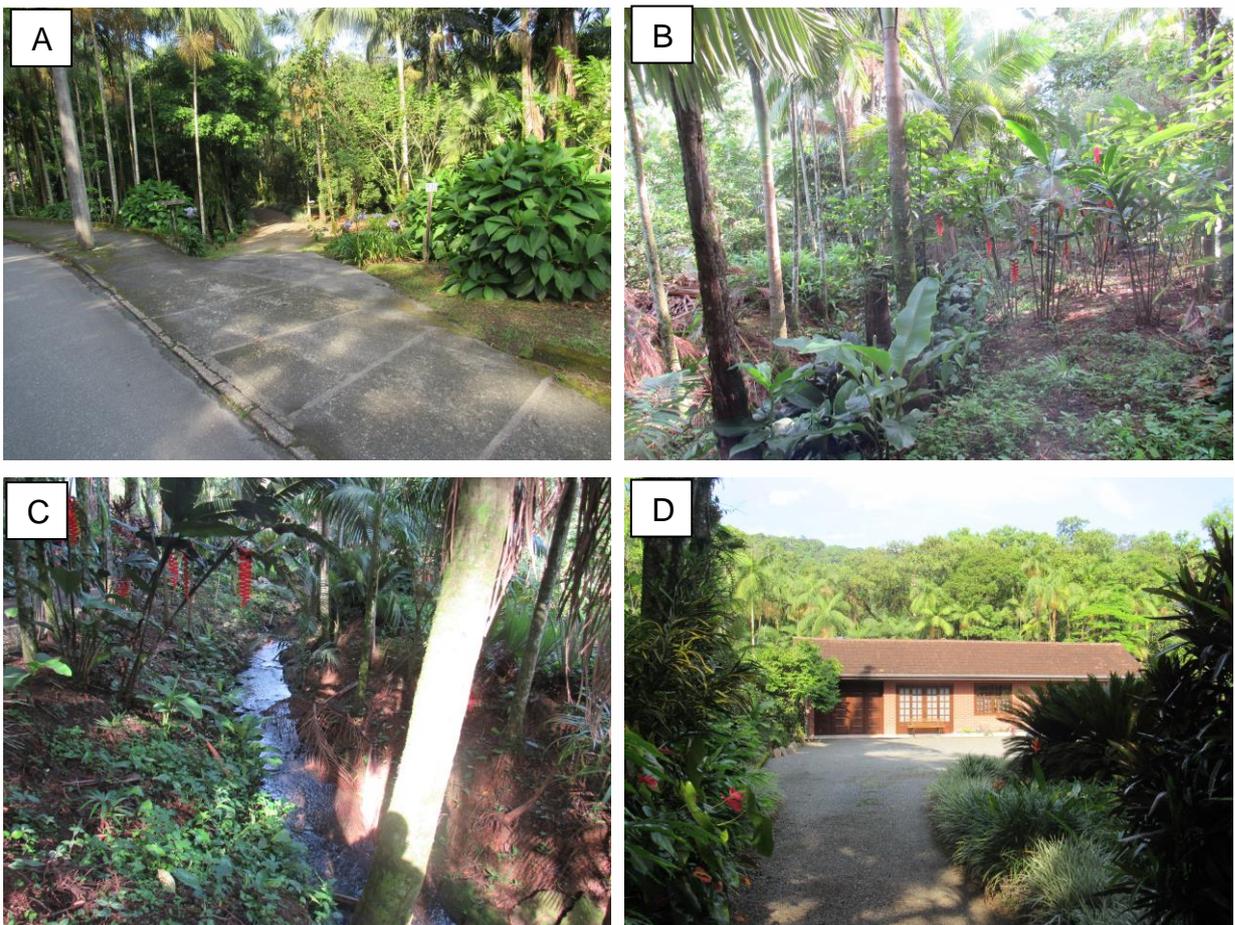
Figura 13: A) Acesso particular de residência sobre o trecho 33 e 34. B) Vegetação antropizada sobre o segmento 34. C) Curso d'água do trecho 34 (montante); Residência em domínio de APP no trecho 34. Fonte: Autores.

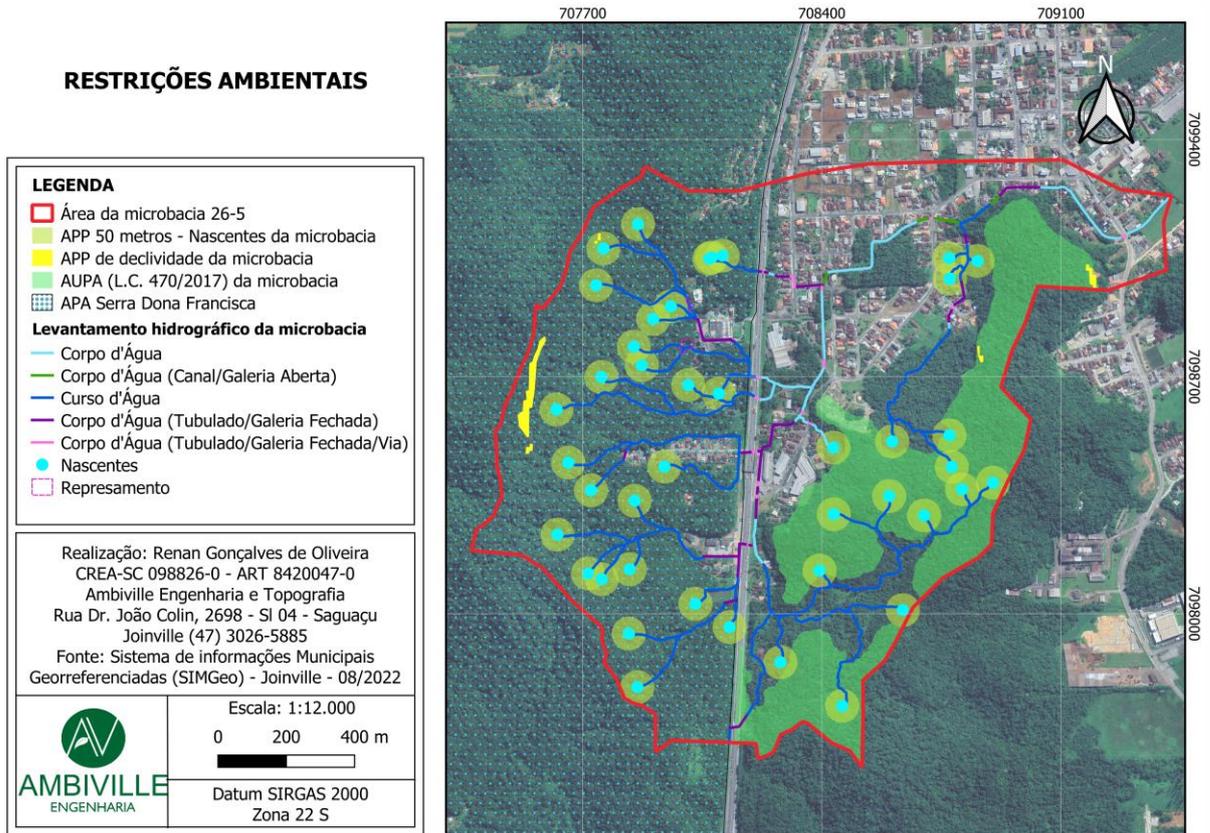
Figura 24: Restrições ambientais na microbacia 26-5.

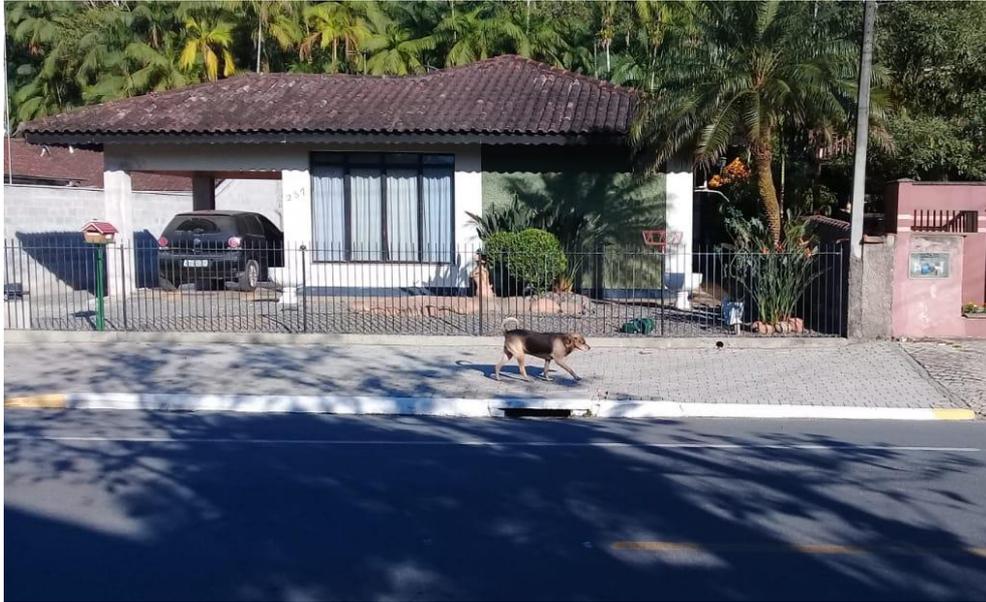
Figura 26: Boca de lobo na rua Eugênio Ernesto Kunde.

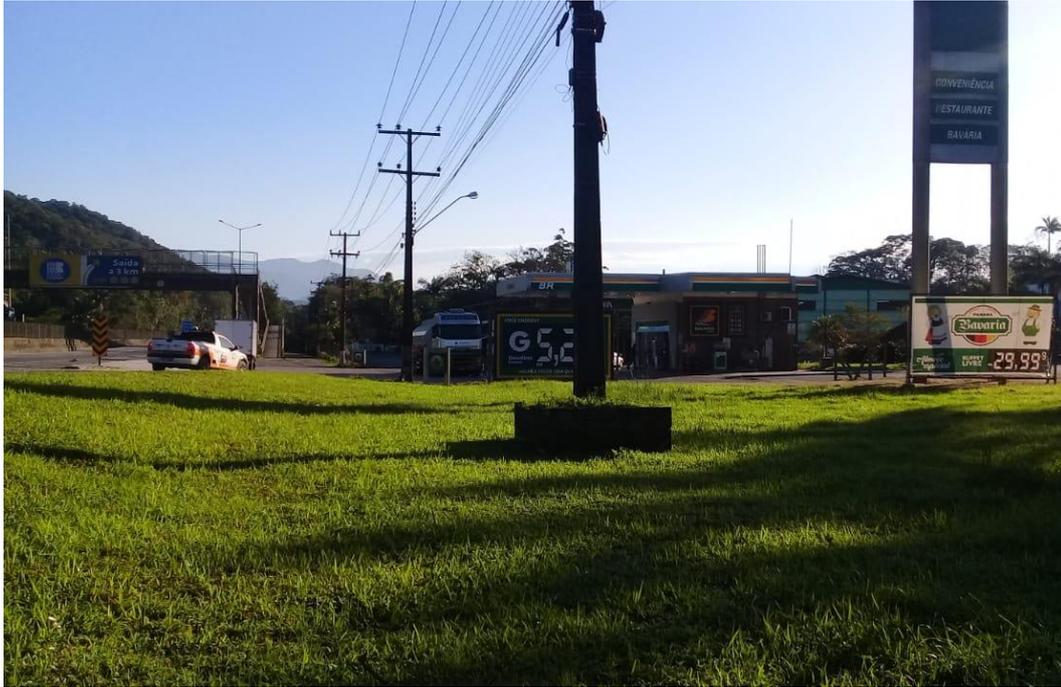
Figura 28: Rede de distribuição de energia elétrica às margens da rodovia Gov. Mário Covas.

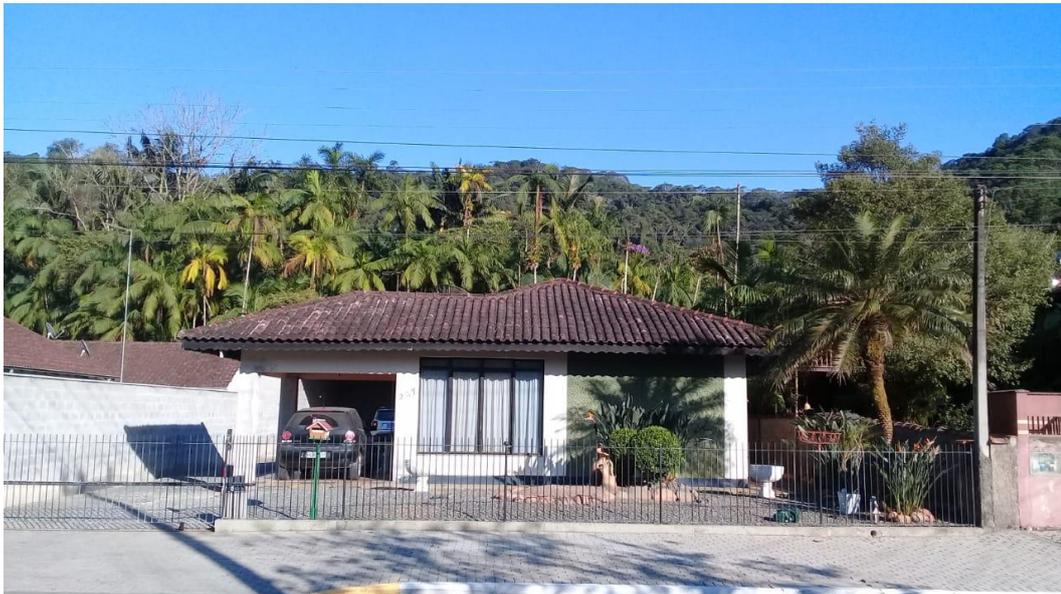
Figura 29: Rede de distribuição de energia elétrica na rua Eugênio Ernesto Kunde.

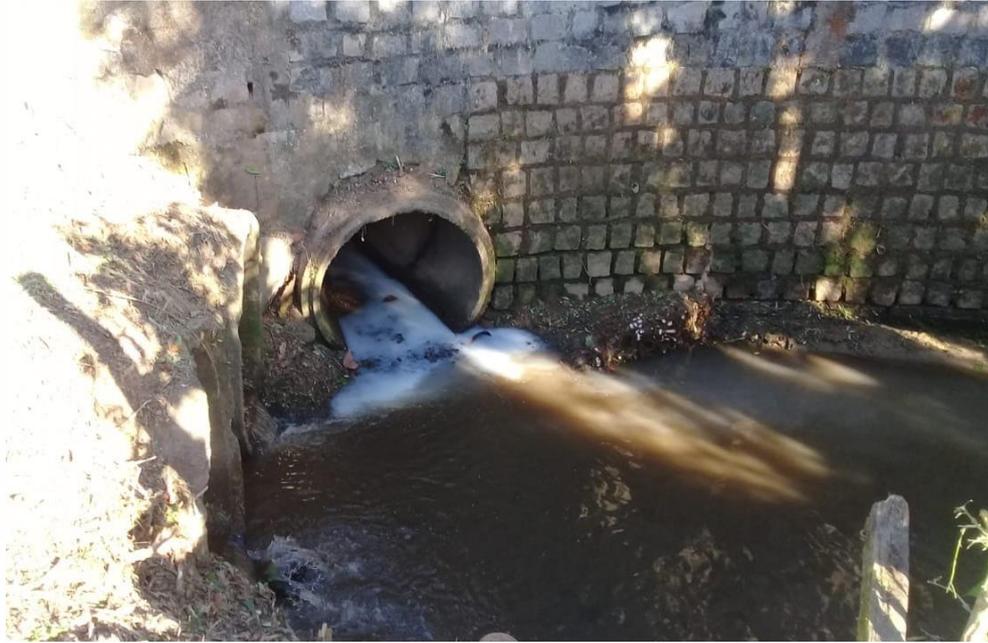
Figura 31: Lançamento de águas cinzas domésticas, trecho 46, rua Arno Erzinger.

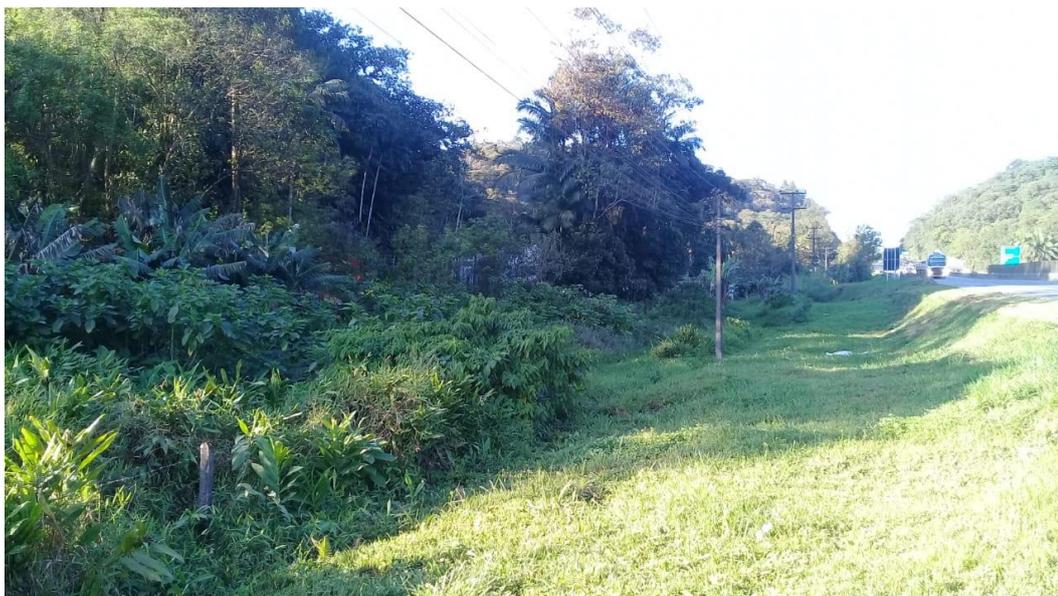
Figura 40: Trecho 9, tubulado. Fonte: Autores.

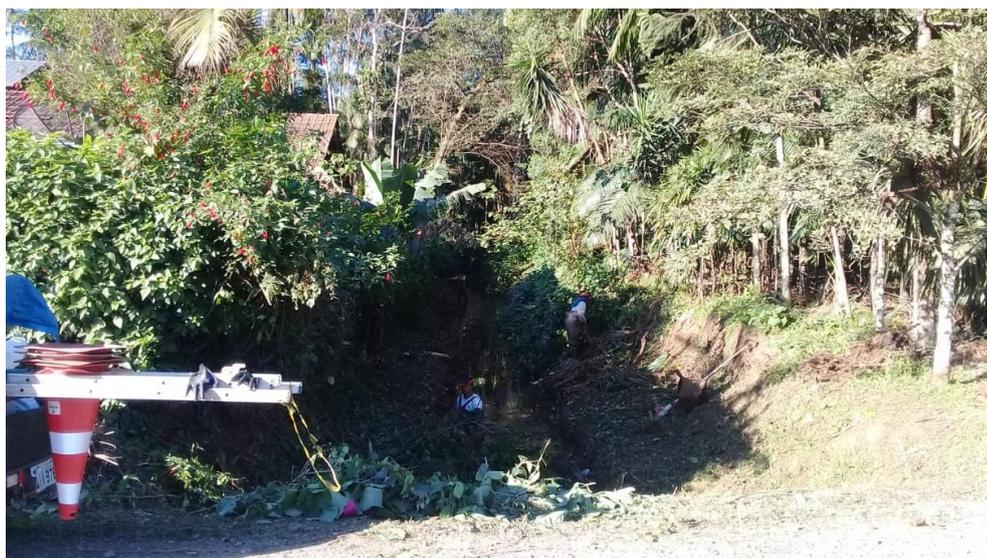
Figura 53: Trecho 38, com vista a partir do trecho 39. Observa-se serviço de limpeza das margens.  
Fonte: Autores.

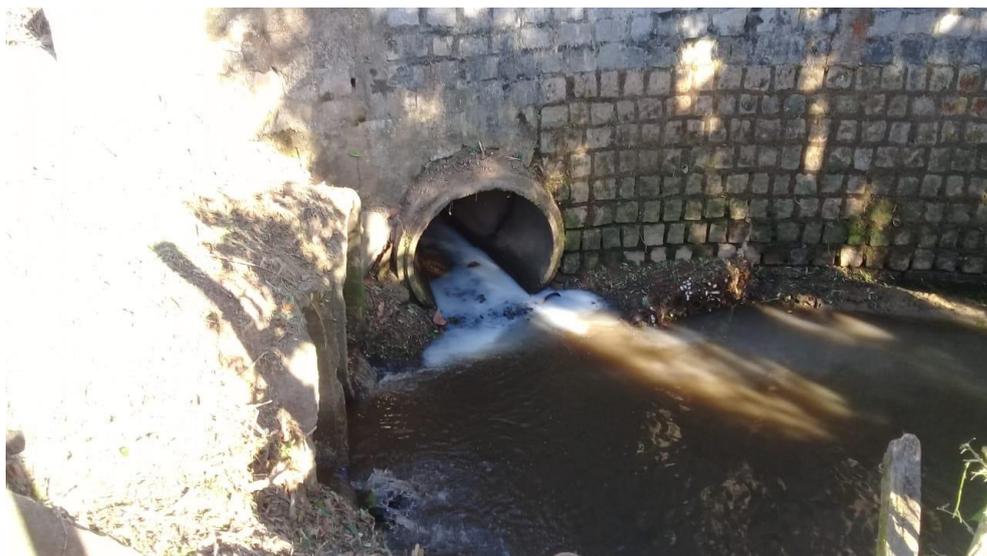
Figura 55: Detalhe do trecho 39 (tubulado) para trecho 46 (aberto). Observa-se espuma, provavelmente de águas cinzas residenciais. Fonte: Autores.

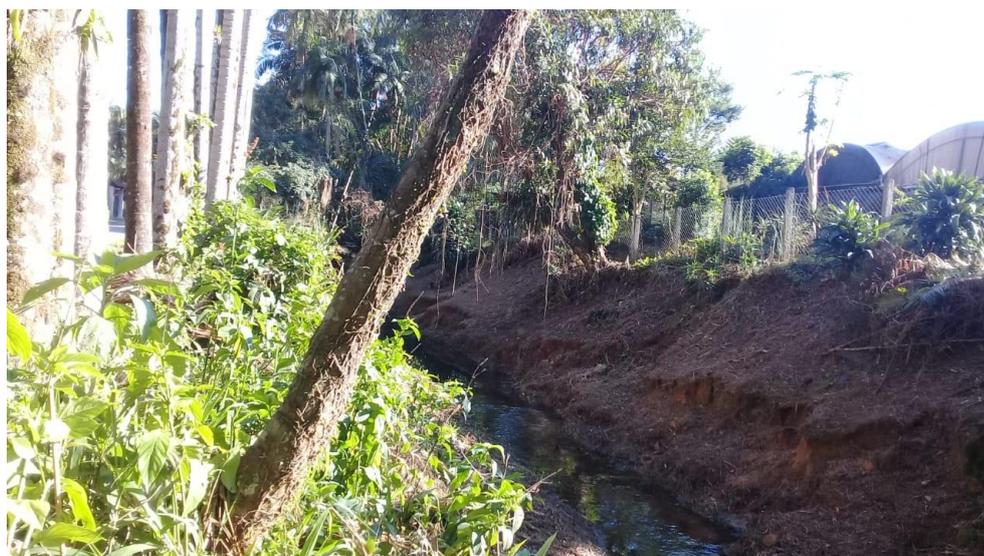
Figura 71: Trecho 77, fundos da floricultura Recanto do Jardim, vista para montante. Observa-se margem sem vegetação com processos erosivos.

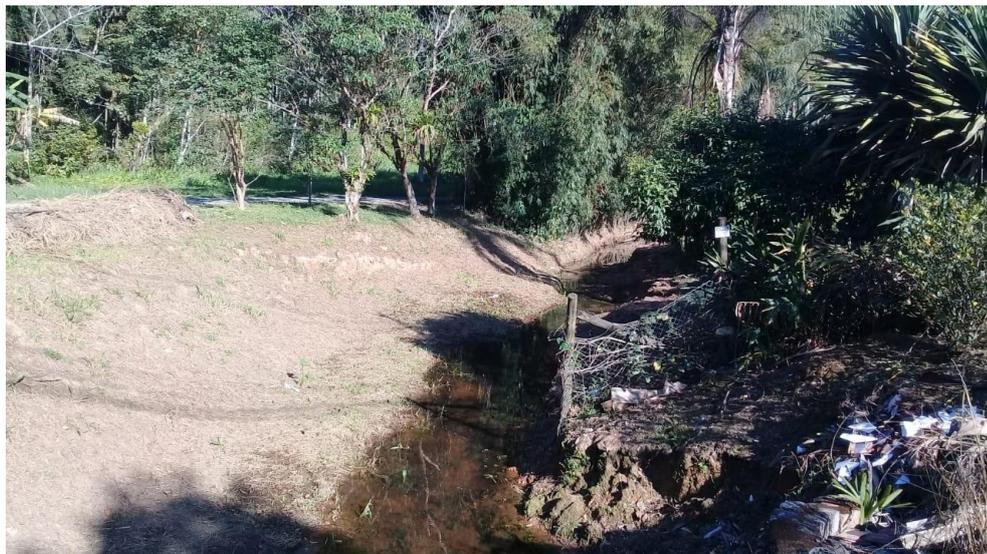
Figura 72: Trecho 77, vista para montante, a partir do trecho 78. Observa-se margem sem vegetação com processos erosivos.

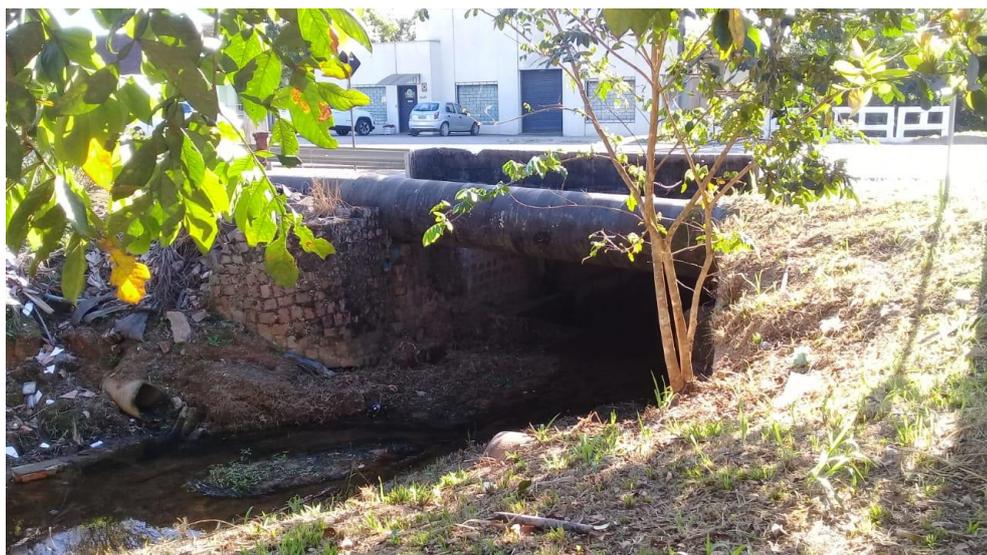
Figura 73: Trecho 78 (sob via), com vista do trecho 77.

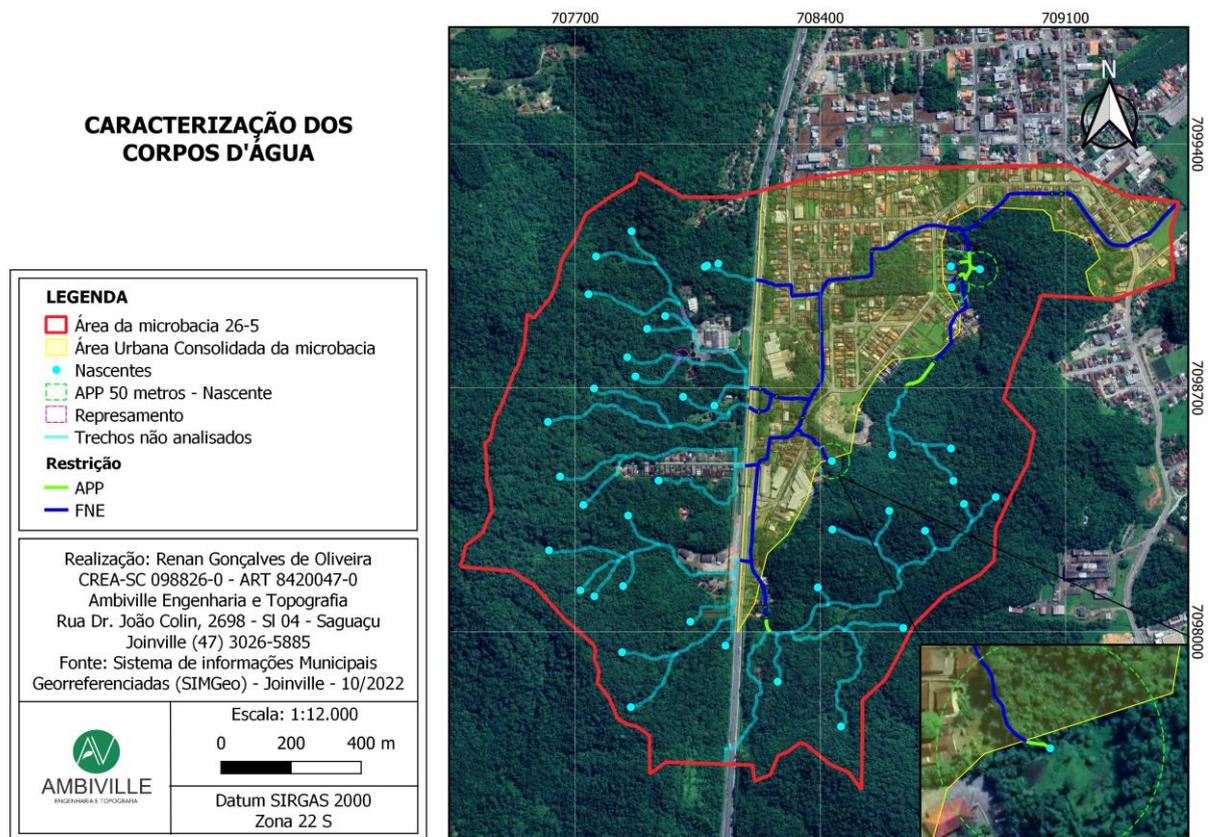
Figura 76: Mapeamento da Microbacia 26-5 com caracterização dos trechos de corpos d'água considerando os trechos com FNE e APP.
