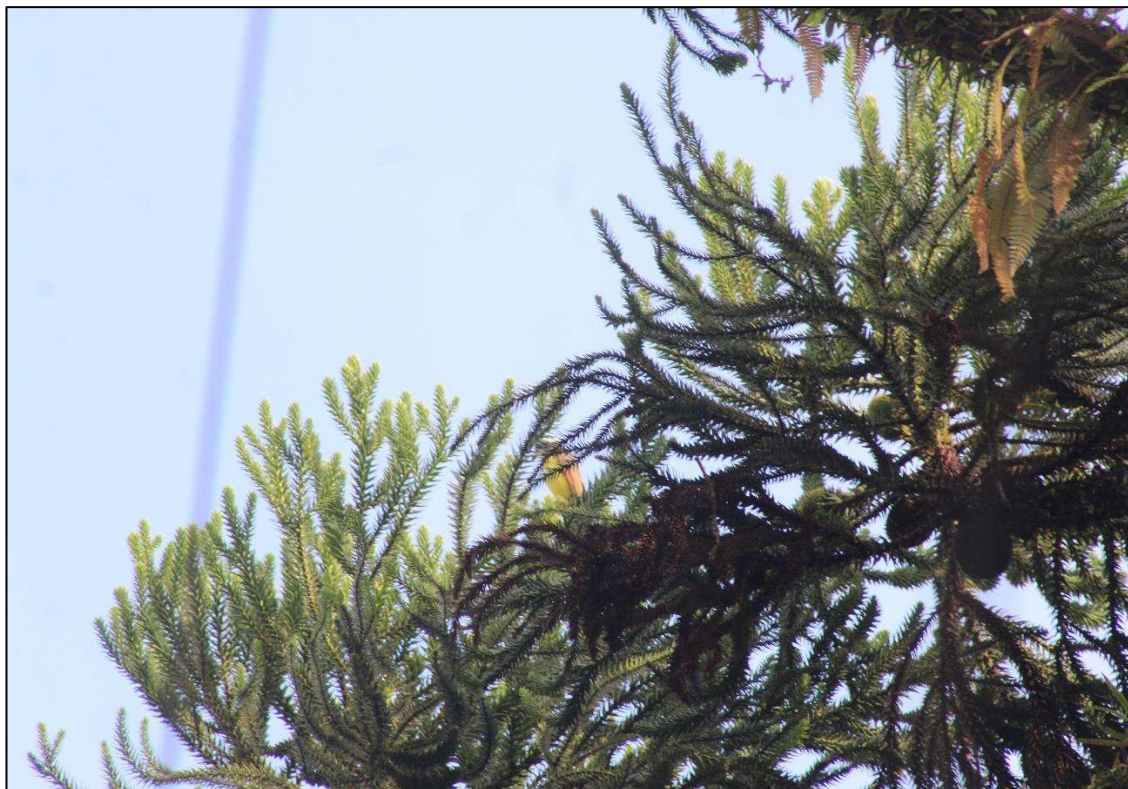
Figura 33: Registro de um indivíduo pertencente a espécie *Pitangus sulphuratus* (bem-te-vi), sob a *Araucaria angustifolia* (Bertol.) Kuntze, na **Área 01**. Fonte: vistoria realizada no dia 10/05/2022 pela equipe técnica da Bioeco.

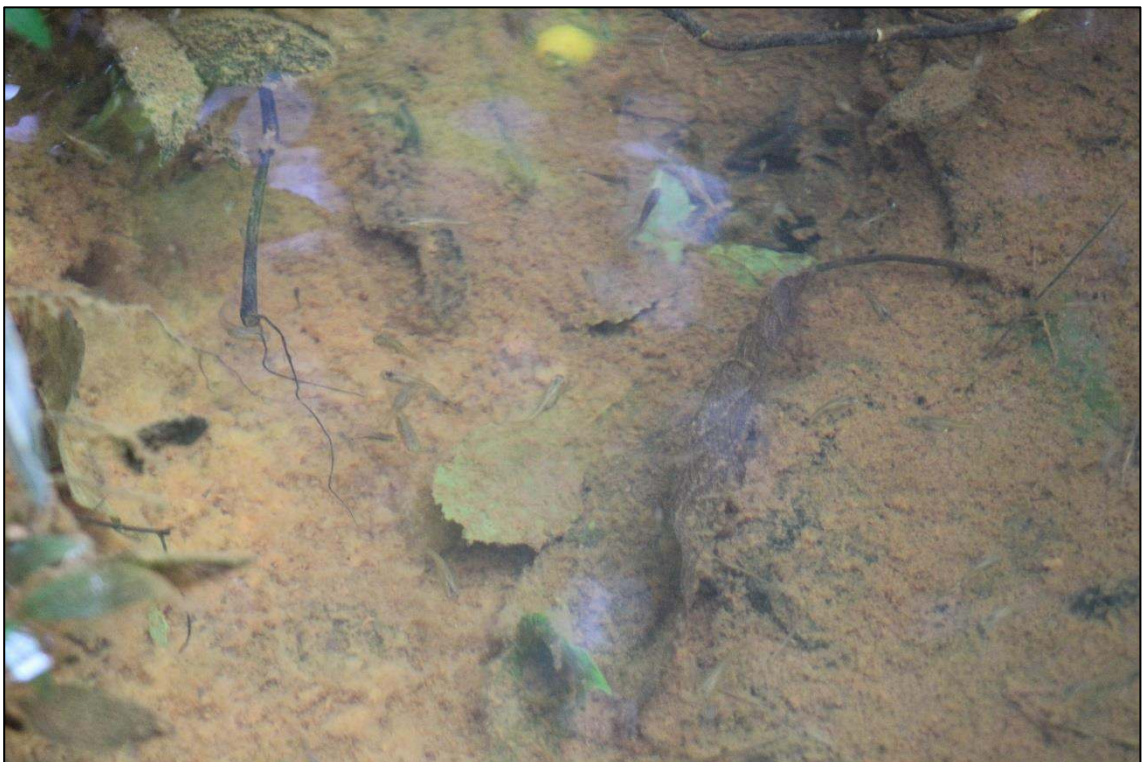
Figura 35: Presença da ictiofauna registrada sob o corpo d'água localizado na **Área 03**. Fonte: vistoria realizada no dia 10/05/2022 pela equipe técnica da Bioeco.

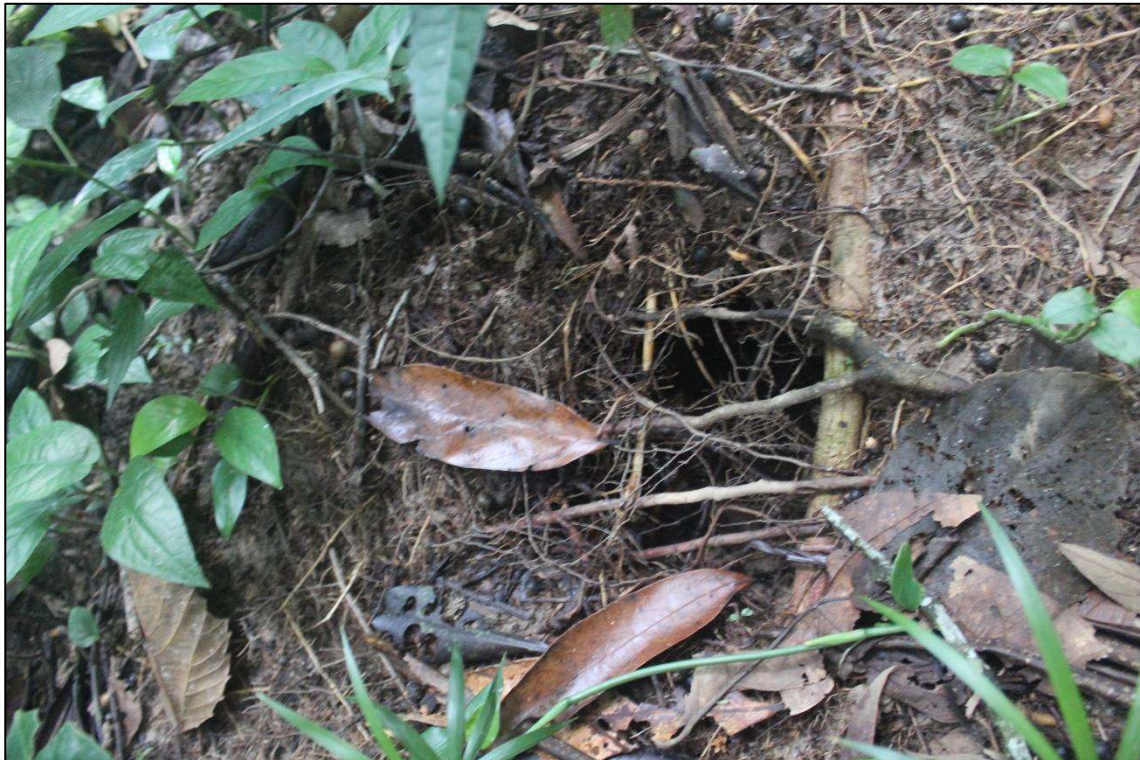
Figura 36: Toca registrada sob maciço florestal da **Área 07**, o qual apresenta indícios de pertencer a um indivíduo da mastofauna.
Fonte: vistoria realizada no dia 10/05/2022 pela equipe técnica da Bioeco.

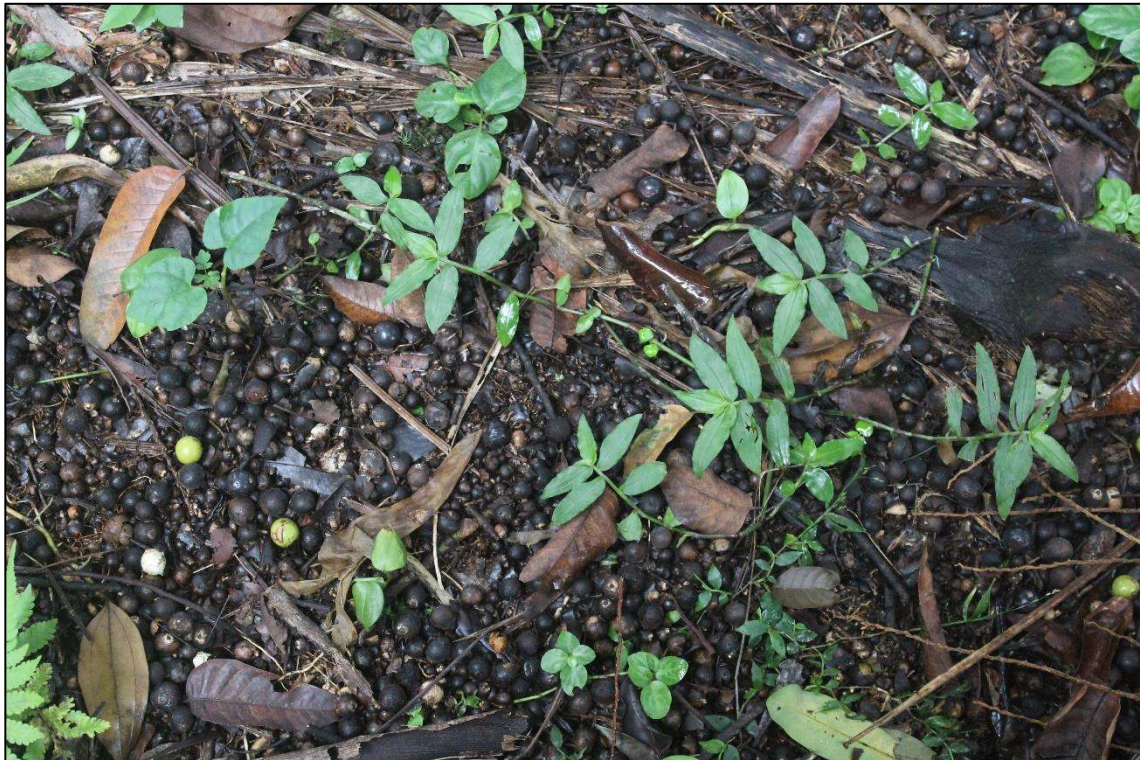
Figura 37: Dispersão de sementes sob solo da **Área 03**, o qual torna-se um atrativo par a fauna local. Fonte: vistoria realizada no dia 10/05/2022 pela equipe técnica da Bioeco.

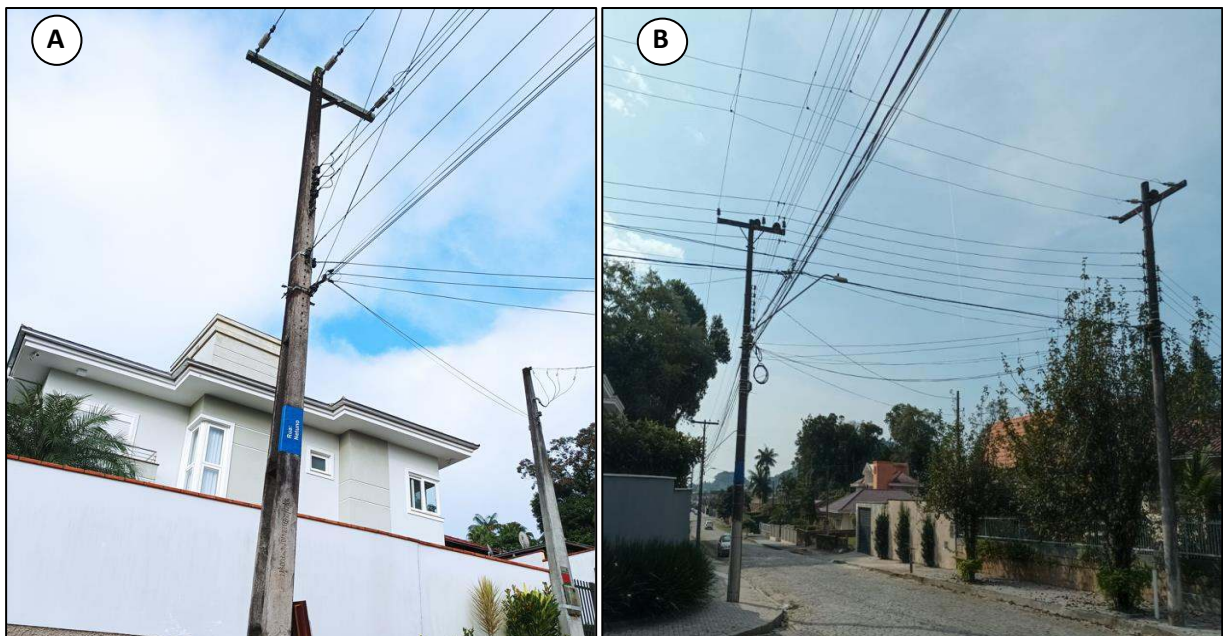
Compõem a rede de abastecimento de energia elétrica fios condutores, transformadores e equipamentos diversos de medição, controle e proteção das redes elétricas. Durante a vistoria realizada verificou-se que as edificações inclusas na área de estudo possuem acesso ao abastecimento de energia elétrica, e iluminação pública, conforme pode ser verificado nos registros fotográficos abaixo.

Figura 38: Postes e fiação elétrica presentes na área de estudo. Legenda: **A** - Registro realizado na Rua Netuno, próximo ao trecho 1. Fonte: vistoria realizada no dia 10/05/2022 pela equipe técnica da Bioeco. **B** – Registro realizado na Rua Silva Jardim, próximo ao trecho 3. Fonte: vistoria realizada no dia 26/05/2022 pela equipe técnica da Bioeco.

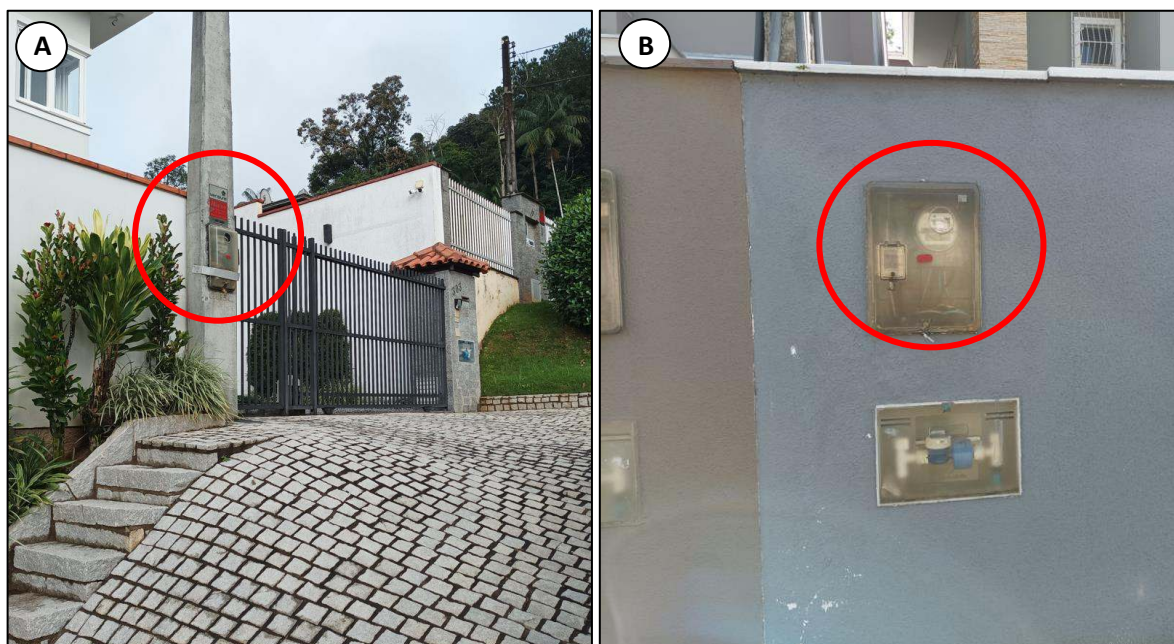
Figura 39: Medidores de consumo de energia elétrica. Legenda: **A** - Registro de medidor de consumo de energia elétrica residencial realizado na Rua Netuno, próximo ao trecho 1. **B** – Registro fotográfico realizado na Rua Netuno, próximo ao trecho 2A. Fonte: vistoria realizada no dia 10/05/2022 pela equipe técnica da Bioeco.

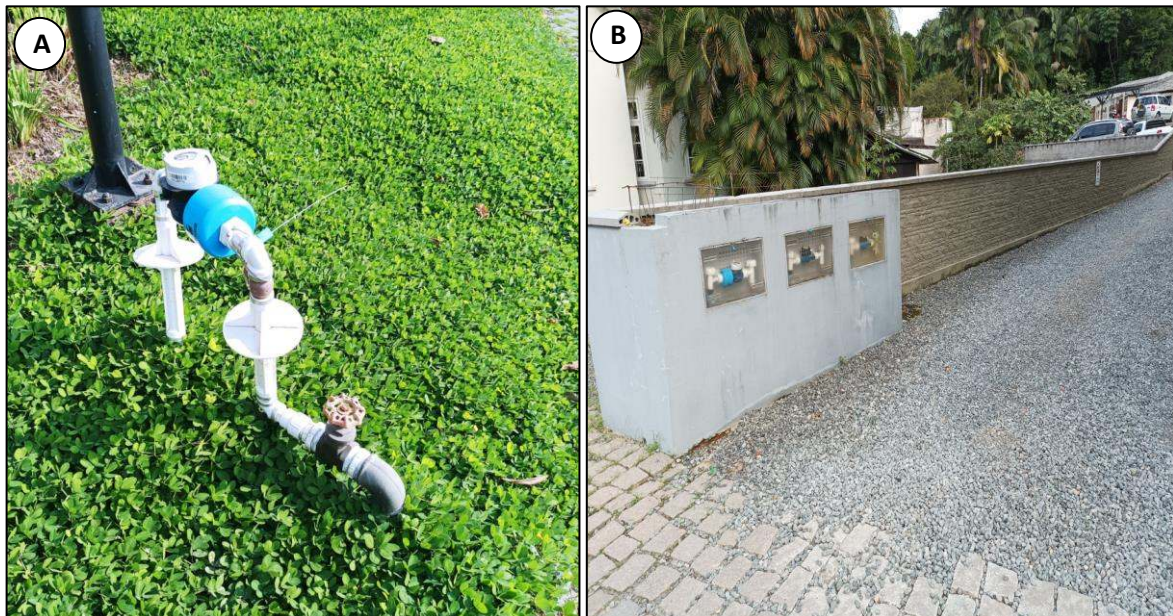
Figura 42: Medidores de consumo de água. Legenda: **A** – Registro de medidor de consumo de água residencial, localizado na Rua XV de Novembro, próximo ao trecho 5A. Fonte: vistoria realizada no dia 26/05/2022 pela equipe técnica da Bioeco. **B** – Registro fotográfico realizado na Rua XV de Novembro, próximo ao trecho 5A. Fonte: vistoria realizada no dia 10/05/2022 pela equipe técnica da Bioeco.

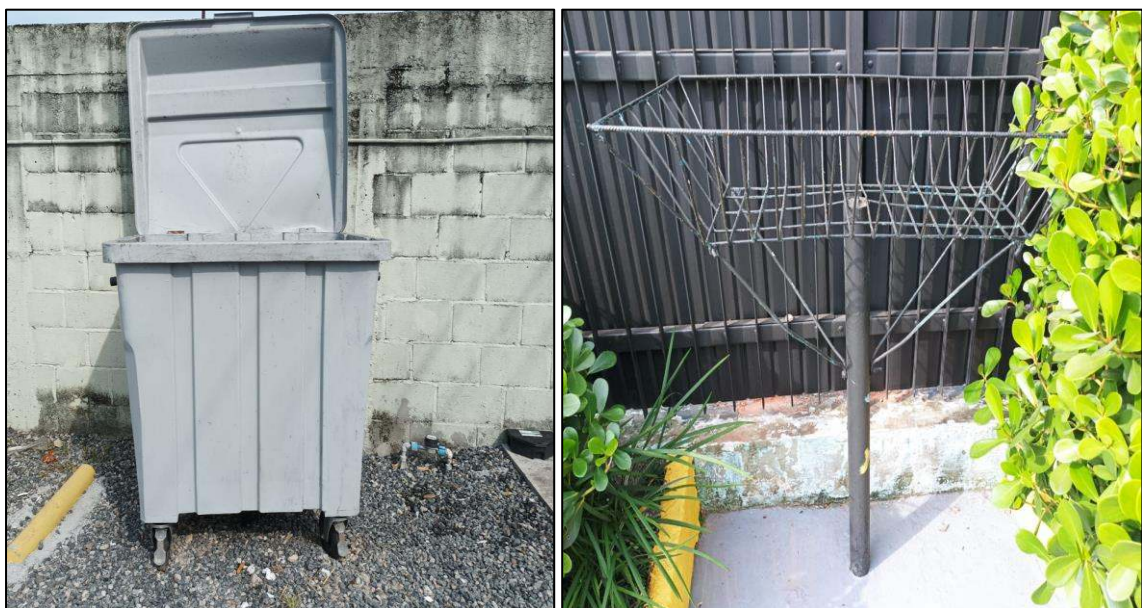
Figura 44: Registro fotográfico de lixeiras localizadas na Rua Marquês de Olinda, próximo ao trecho 4C. Fonte: vistoria realizada no dia 26/05/2022 pela equipe técnica da Bioeco.

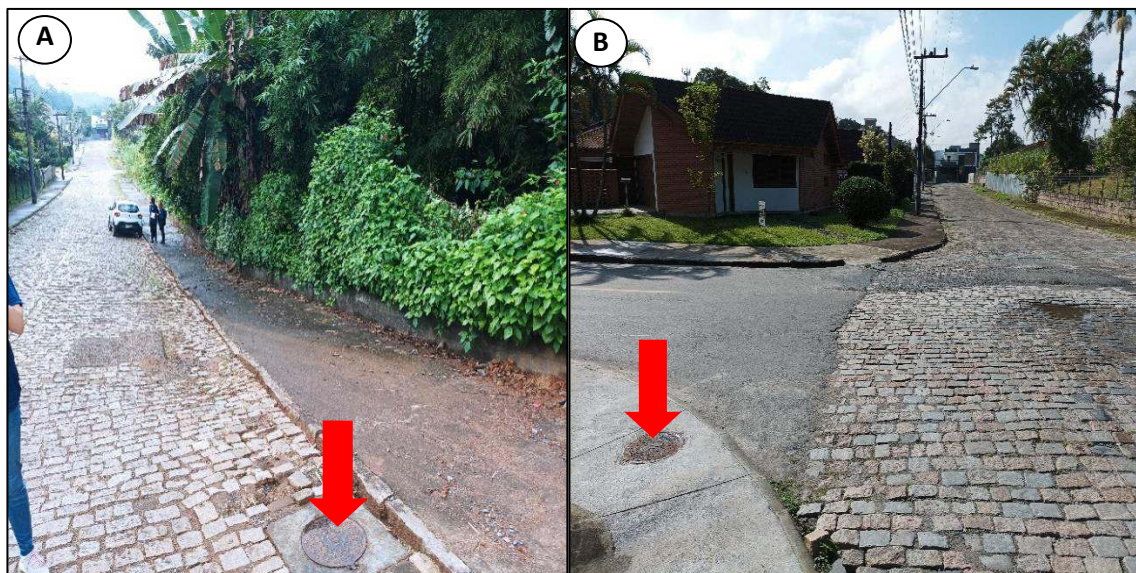
Durante a vistoria realizada, foi evidenciada a presença de poços de inspeção da rede coletora de esgoto na área objeto de estudo, como pode-se observar nas figuras a seguir.

Figura 45: Poços de Inspeção de rede coletora de esgoto sanitário. Legenda: **A** – Registro de poço de inspeção localizado na Rua Netuno, próximo ao trecho 1. **B** – Poço de visita localizado na esquina entre as Ruas Netuno e José Bonifácio, próximo ao trecho 2A. Fonte: vistoria realizada no dia 10/05/2022 pela equipe técnica da Bioeco.

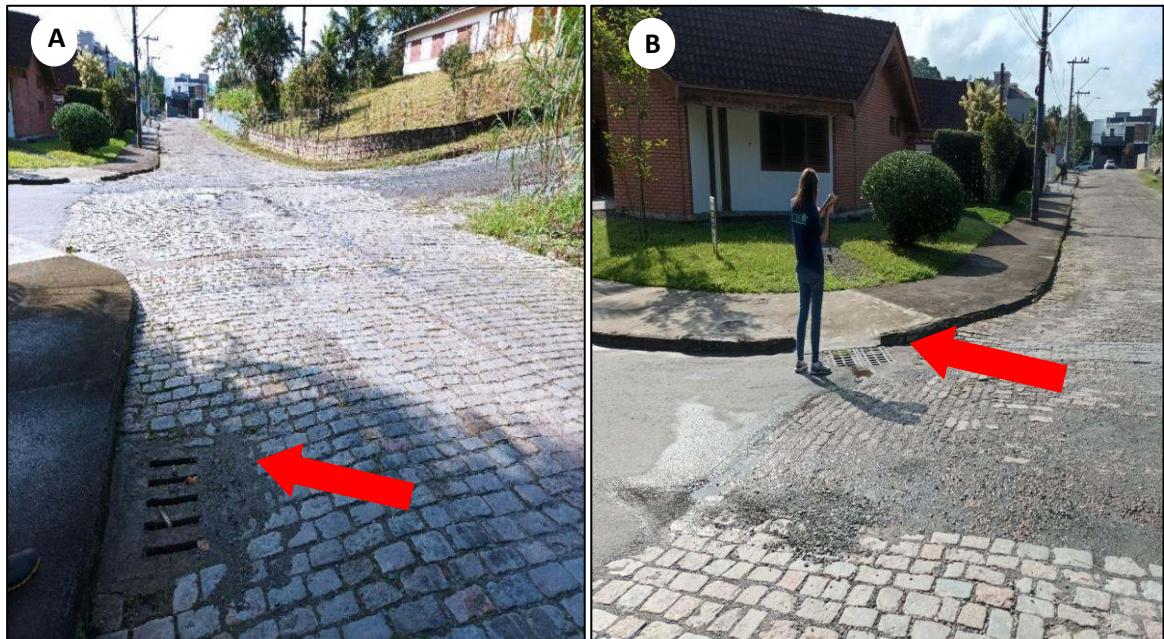
Figura 46: Bocas de lobo tipo grelha. Legenda: **A** – Registro boca de lobo localizada na Rua Netuno, próximo ao trecho 1. **B** – Boca de lobo localizada na esquina entre as ruas Netuno e José Bonifácio, próximo ao trecho 2B. Fonte: vistoria realizada no dia 10/05/2022 pela equipe técnica da Bioeco.

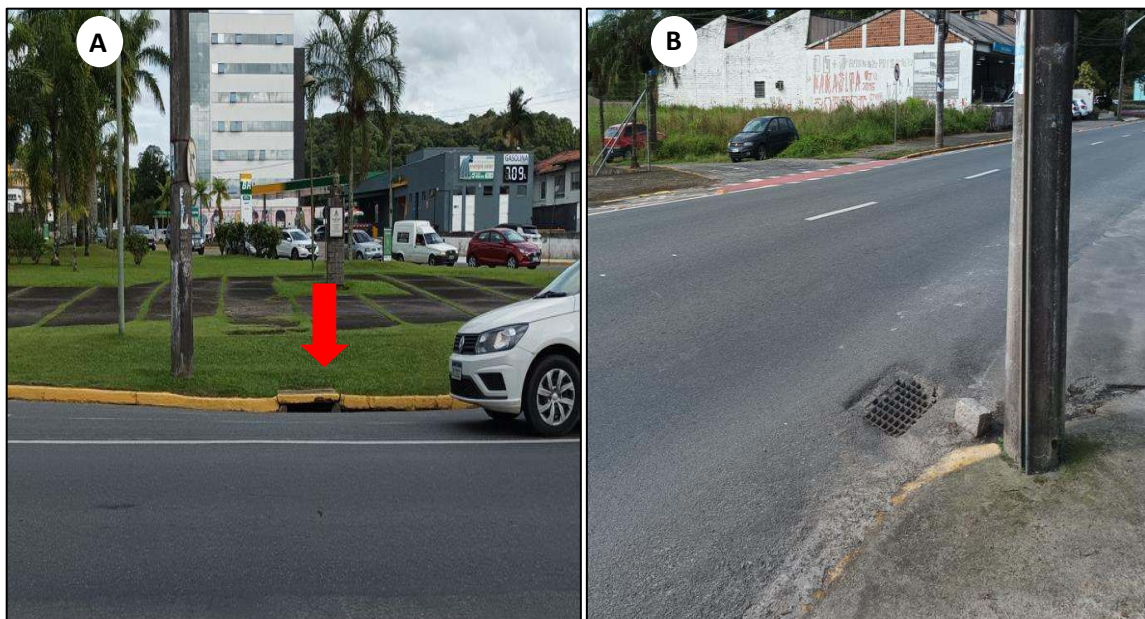
Figura 47: Bocas de lobo. Legenda: **A** – Registro boca de lobo tipo guia localizada na Rua XV de Novembro, próxima ao trecho 5A. **B** – Boca de lobo tipo guia localizada na Rua XV de Novembro, próximo ao trecho 5A. Fonte: vistoria realizada no dia 10/05/2022 pela equipe técnica da Bioeco.

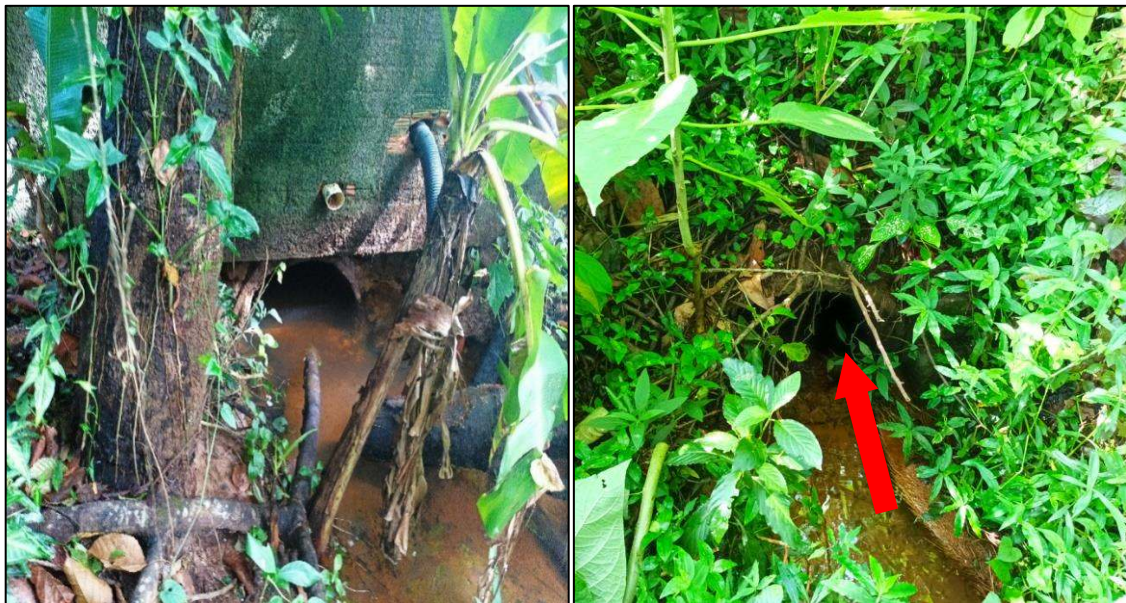
Foi possível verificar-se também os pontos de integração dos corpos d'água abertos à rede de drenagem municipal, como pode-se observar nas imagens abaixo.

Figura 49: Tubulação de ligação de corpo d'água aberto à rede de drenagem. Legenda: **A** – Entrada do trecho 3. **B** – Ligação de saída do trecho 3. Fonte: vistoria realizada no dia 10/05/2022 pela equipe técnica da Bioeco.

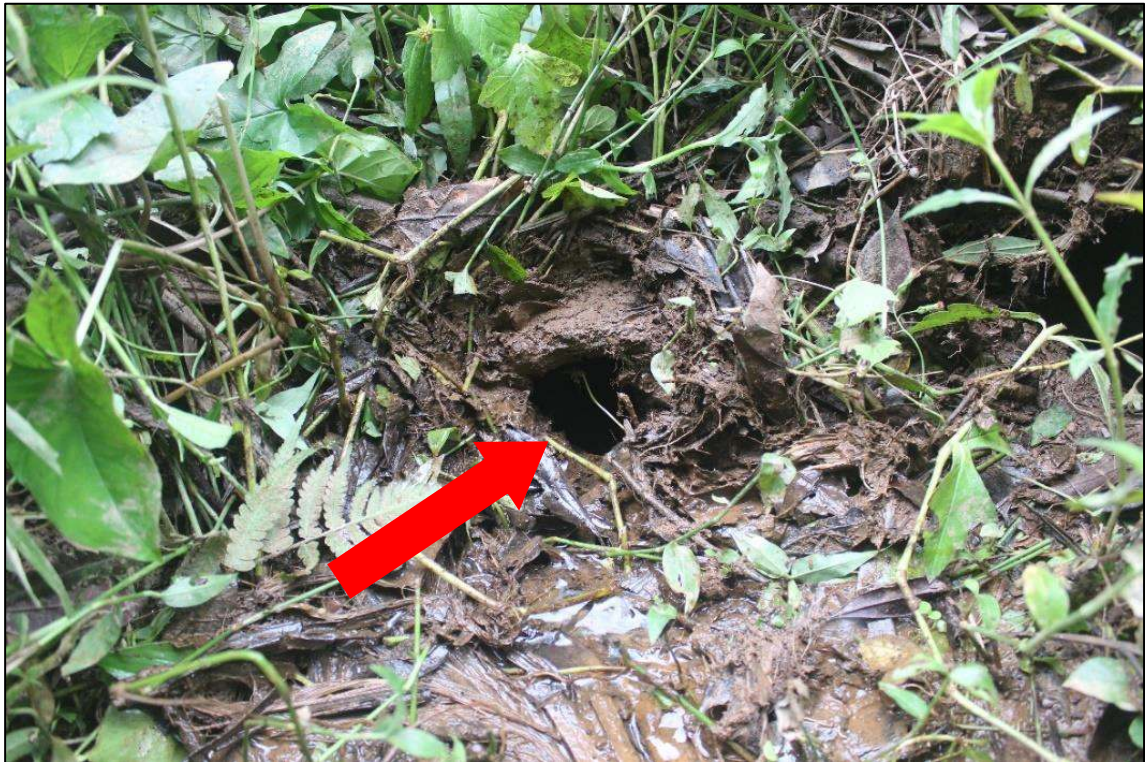
Figura 50: Ponto de integração de corpo d'água aberto à rede de drenagem pluvial, saída do trecho 7. Fonte: vistoria realizada no dia 10/05/2022 pela equipe técnica da Bioeco.

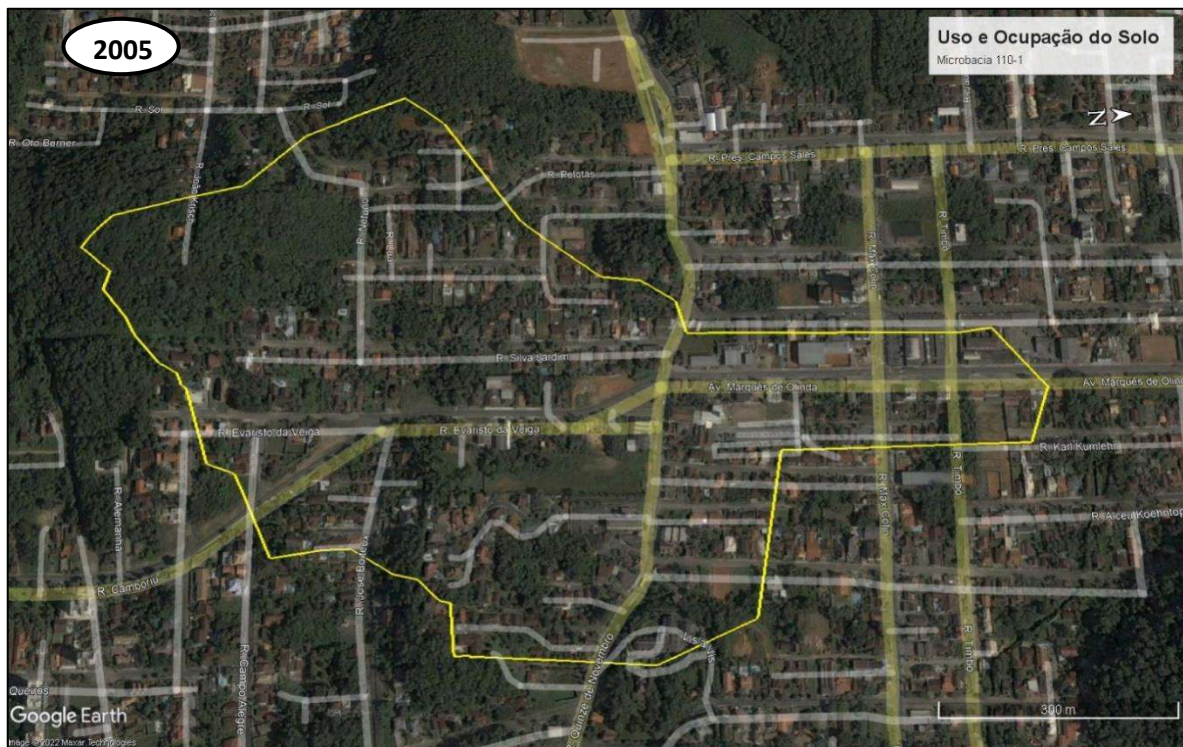
Figura 51: Aerofotogrametria histórica, representando o ano de 2005. Fonte: Google Earth Pro.

Conforme retratado na Figura 52, no ano de 2005, a região de estudo apresentava uma paisagem urbana, ocupada por inúmeras edificações. Porém, neste momento, havia a presença de fragmentos florestais isolados, assim como aqueles conectados a áreas florestais mais densas, como é o caso daqueles integrados a Área Urbana de Proteção Ambiental.

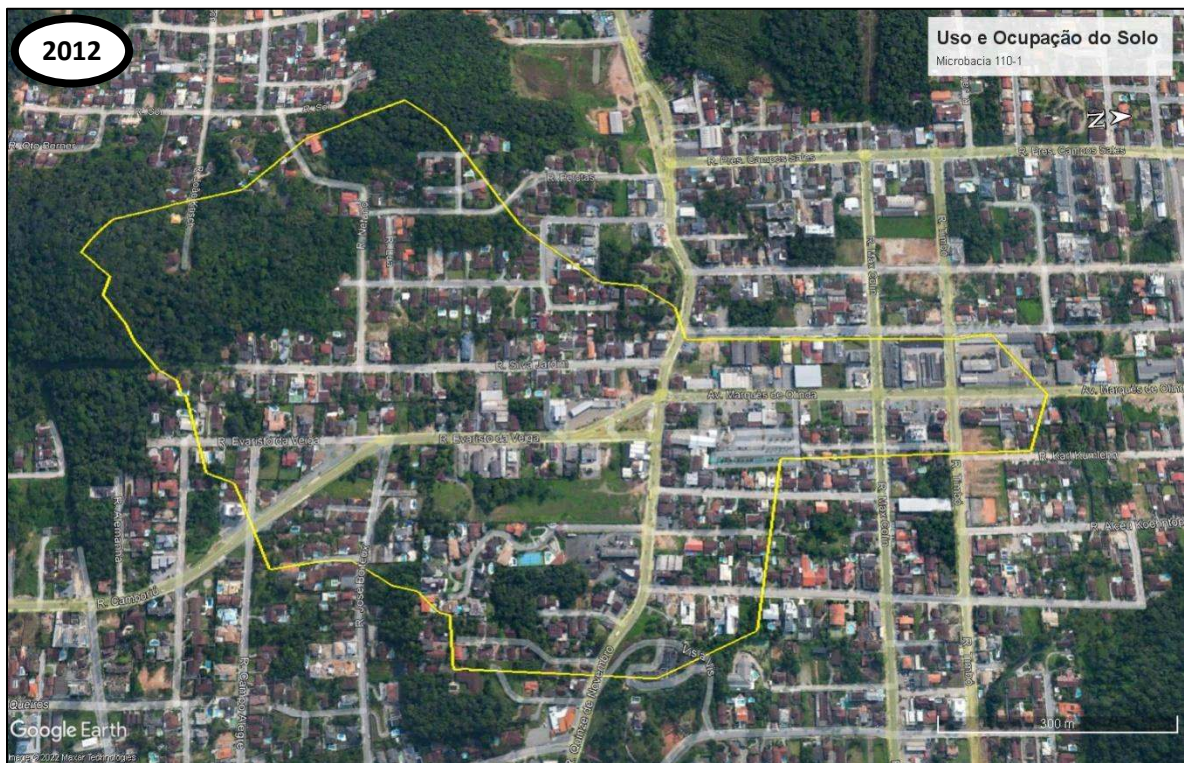
Figura 52: Aerofotogrametria histórica, representando o ano de 2012. Fonte: Google Earth Pro.

No ano de 2012 (Figura 53), pode-se notar a expansão da área de estudo quanto sua ocupação, tendo a descaracterização de algumas porções de fragmentos florestais para dar espaço a novas edificações.

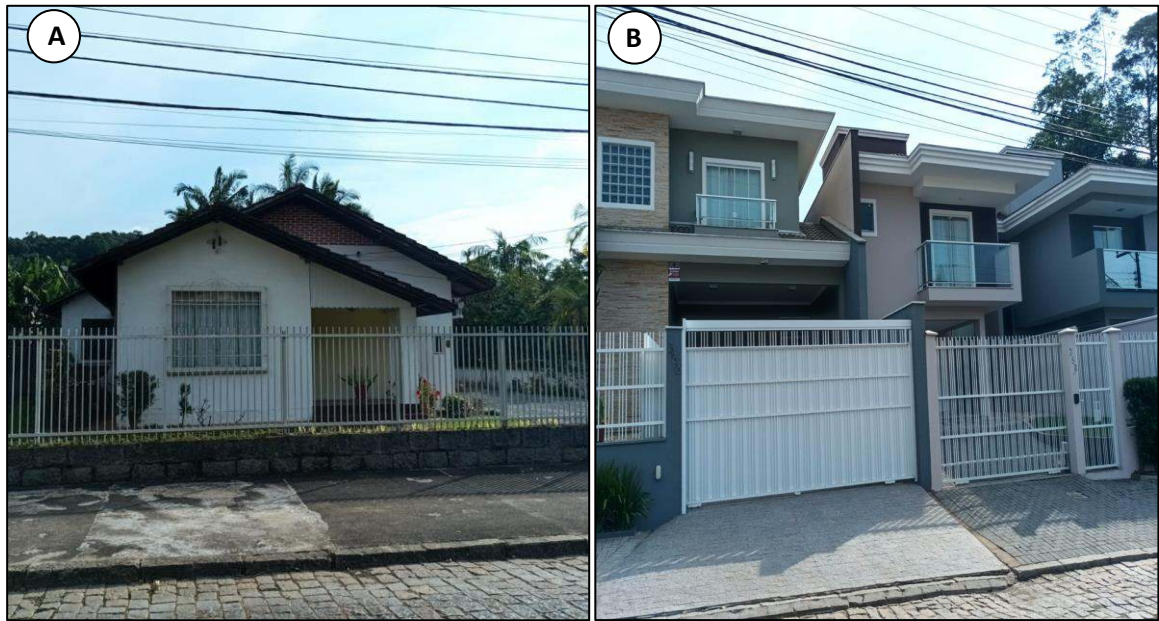
Figura 54: Residências localizadas na Rua Silva Jardim, próximo ao trecho 3 e 4A. Fonte: vistoria realizada no dia 26/05/2022 pela equipe técnica da Bioeco.

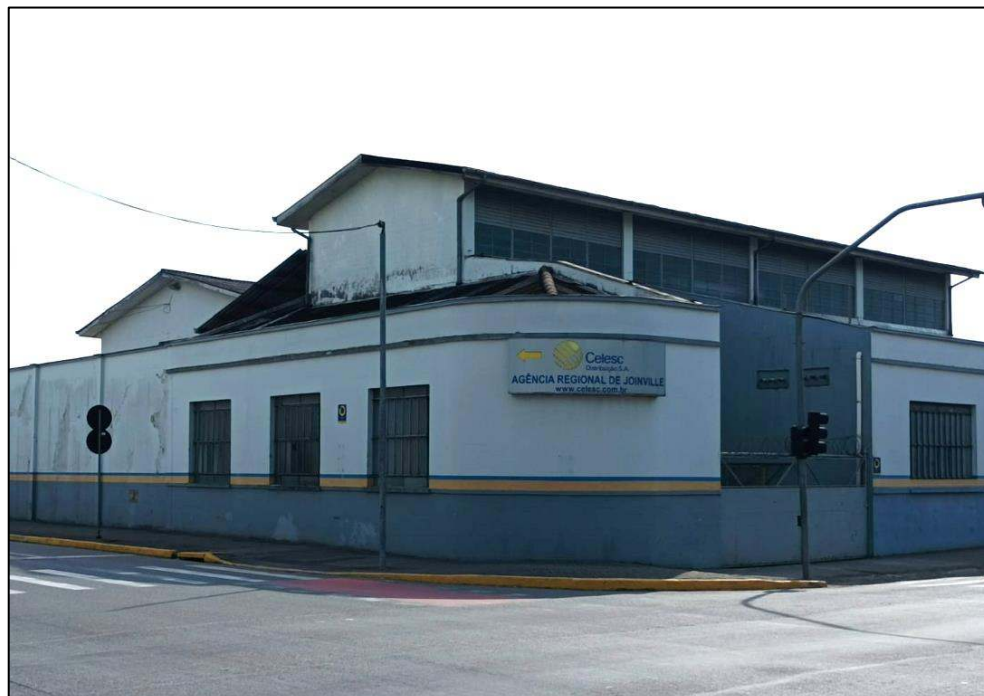
Figura 57: Subestação da CELESC, localizada na Rua Marques de Olinda, próximo ao trecho 4C. Fonte: vistoria realizada no dia 26/05/2022 pela equipe técnica da Bioeco.

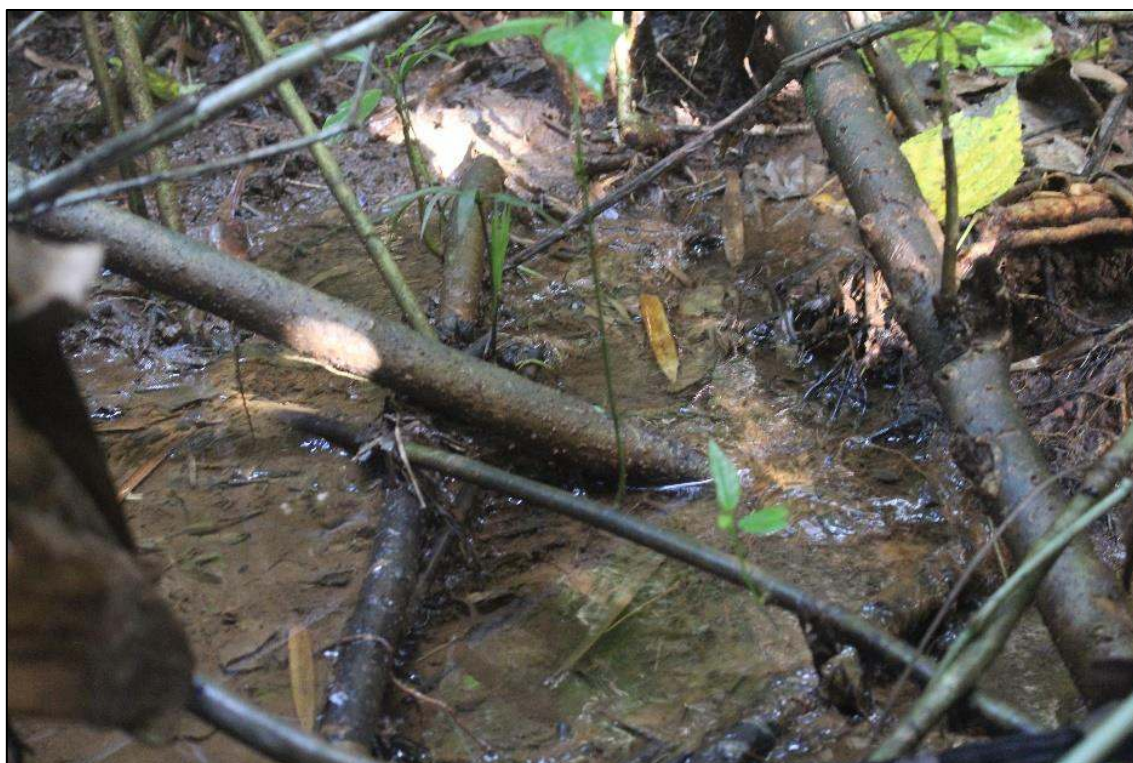
A área do trecho 1 situa-se em um maciço florestal conectado a áreas florestais AUPA – Área Urbana de Proteção Ambiental, próximo a um corredor ecológico e com existência de um afloramento de água, conforme pode-se verificar na Figura 61. A área do trecho 1 não possui conectividade em seu todo com a AUC – Área Urbana Consolidada.

Figura 61: Trecho 1, localizado sob um maciço florestal. Fonte: vistoria realizada no dia 10/05/2022 pela equipe técnica da Bioeco.

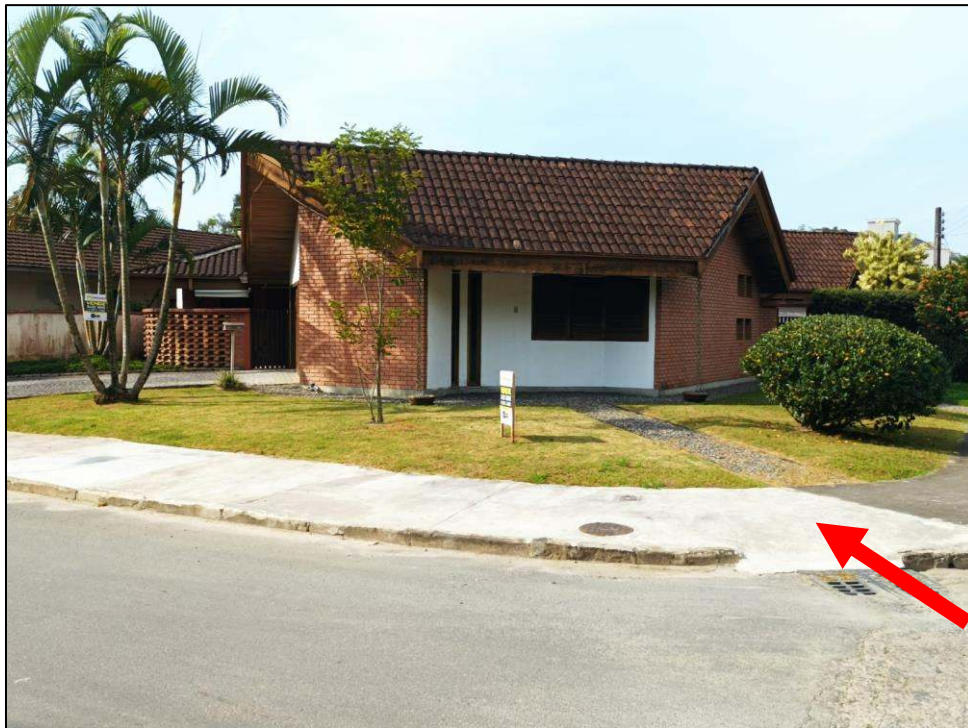
Os trechos 2B, 4B, 5B e 6A encontram-se inteiramente tubulados, percorrendo lotes de terceiros. Na maior parte, as margens dos trechos acima mencionados encontram-se sob edificações, conforme pode-se verificar na Figura 62 e Figura 63.

Figura 62: Edificação sobre o trecho 2B. Fonte: vistoria realizada no dia 26/05/2022 pela equipe técnica da Bioeco.

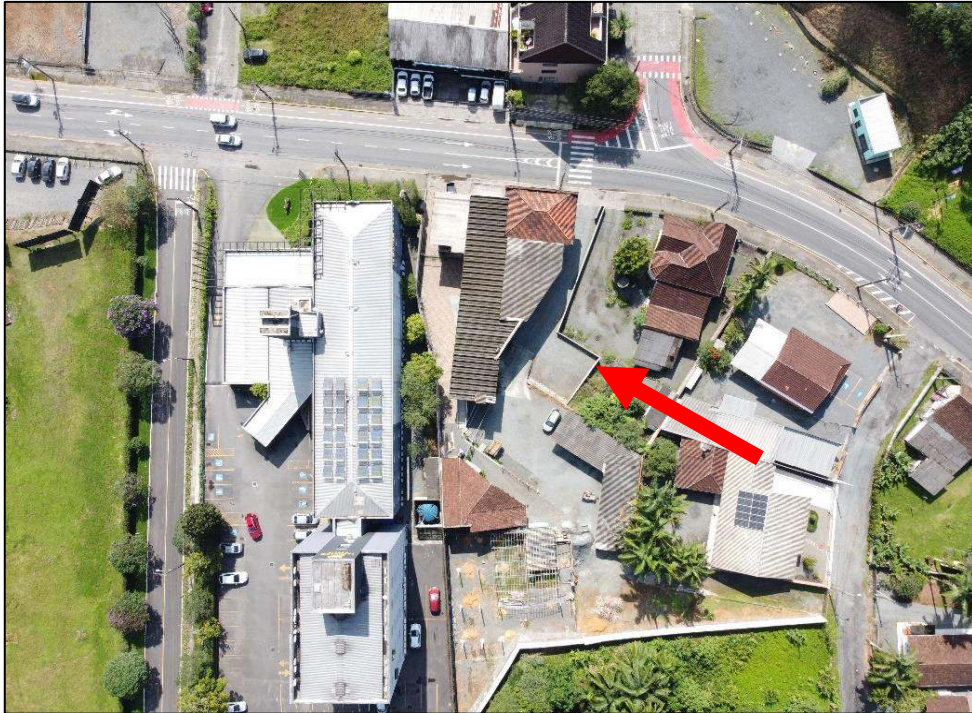
Figura 63: Corpo d'água sob lotes e edificações nos trechos 5B e 6A, evidenciando boca de lobo em lote. Fonte: vistoria realizada no dia 10/05/2022 pela equipe técnica da Bioeco.

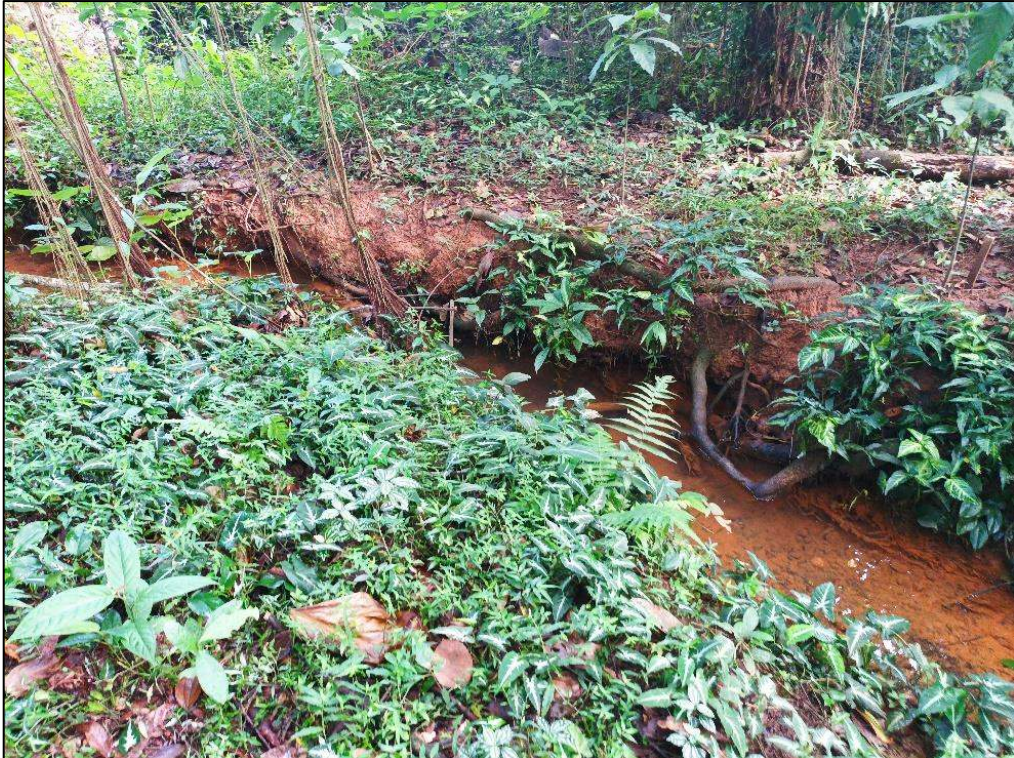
ameaçados de extinção, lianas lenhosas, epífitas, com presença de fauna aquática. O trecho 3 configura-se como um trecho aberto entre dois trechos tubulados (trechos 2B e 4A).

Figura 64: Registro fotográfico do trecho 3. Fonte: vistoria realizada no dia 10/05/2022 pela equipe técnica da Bioeco.

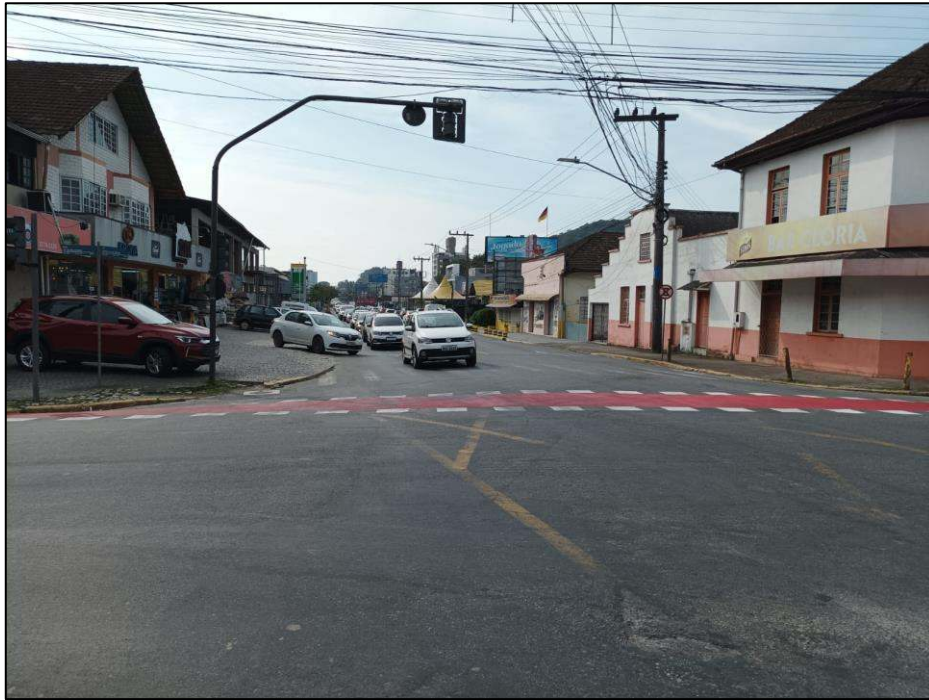
Os trechos do Macro cenário 4 caracterizam-se por serem tubulados e percorrerem sob vias públicas, em áreas com predominância de comércios e estabelecimentos de prestação de serviços diversos, densamente ocupadas, como pode-se verificar nas Figuras 65 e 66.

Figura 65: Área percorrida pelo trecho 4C. Fonte: vistoria realizada no dia 26/05/2022 pela equipe técnica da Bioeco.

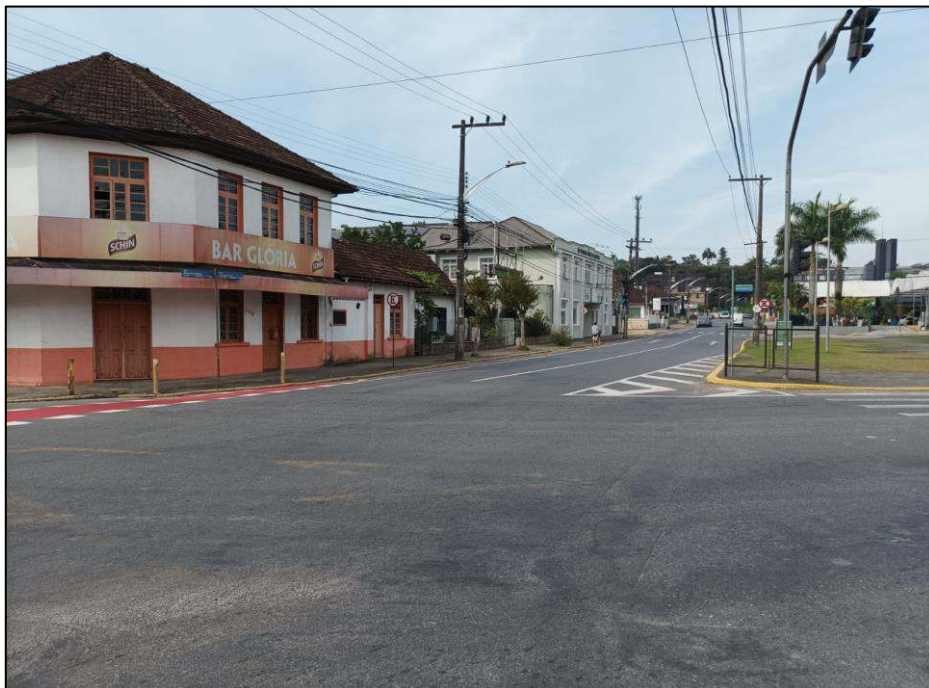
Figura 66: Área percorrida pelo trecho 5A. Fonte: vistoria realizada no dia 26/05/2022 pela equipe técnica da Bioeco.

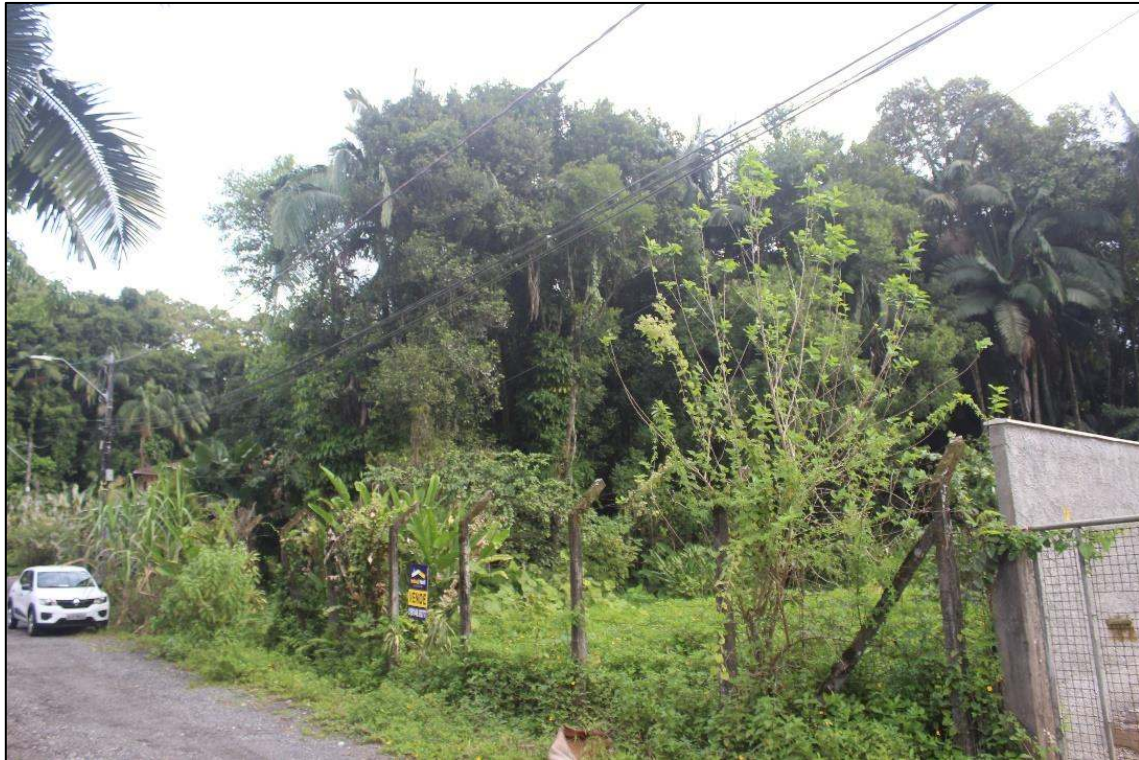
Os trechos 7, 8 e 9, encontram-se inseridos na mesma área, que é caracterizada pela existência de um fragmento florestal isolado e com presença de afloramentos de água, como pode-se verificar nas Figuras 67 e 68 abaixo.

Figura 67: Área que compreende os trechos 7, 8 e 9. Fonte: vistoria realizada no dia 10/05/2022 pela equipe técnica da Bioeco.

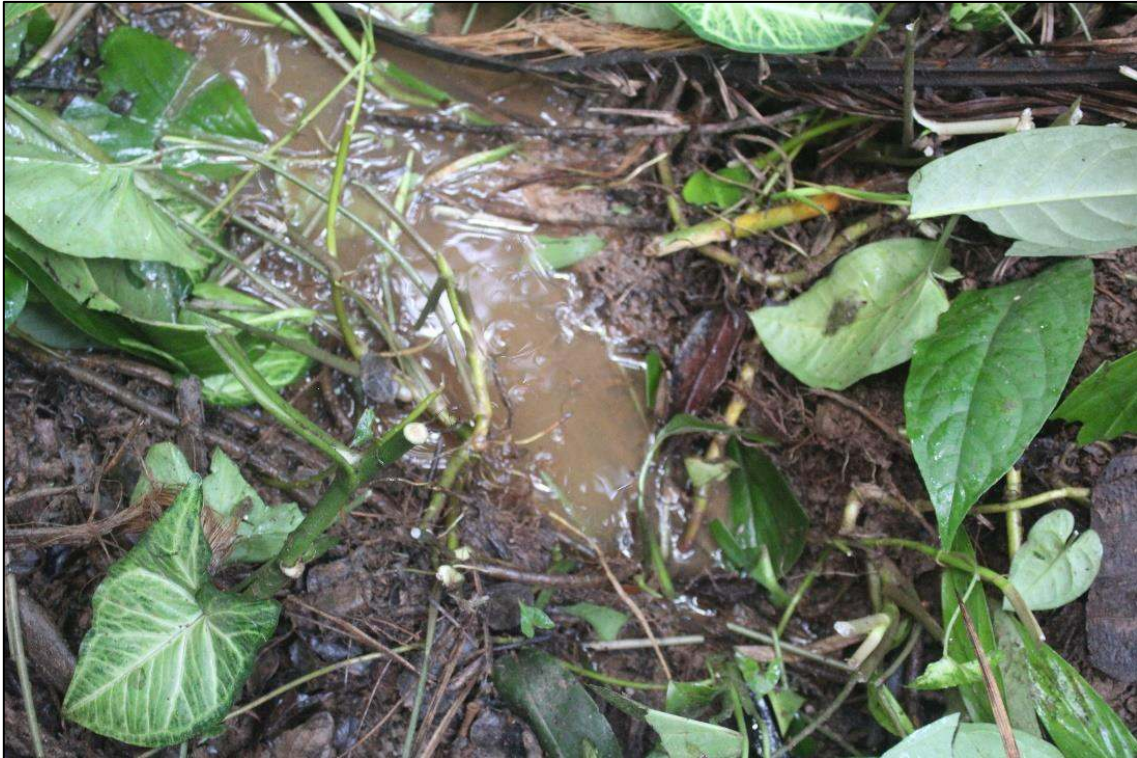
Figura 68: Afloramento do trecho 8 verificado em campo. Fonte: vistoria realizada no dia 10/05/2022 pela equipe técnica da Bioeco.
