AMBIVILLE
ENGENHARIA

DIAGNÓSTICO SOCIOAMBIENTAL POR MICROBACIA HIDROGRÁFICA (DSMH)

LEI COMPLEMENTAR MUNICIPAL Nº 601/2022

MICROBACIA 15-7

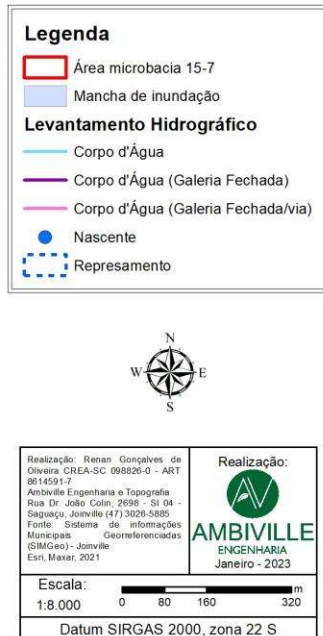
Figura 3: Mancha de inundação inserida na projeção de APP da microbacia 15-7.

Conforme levantamento 22,81% da projeção das APPs é atingida pela mancha de inundação.

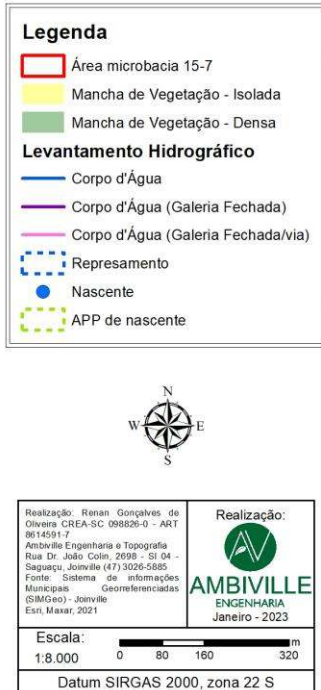
Figura 8: Manchas de vegetação na microbacia.

A área total vegetada estimada na microbacia é de 352.767,59 m², considerando a soma das áreas de vegetação densa e com árvores isoladas. Apresenta-se a seguir as áreas definidas como vegetadas.

Deste modo, o macro cenário da vegetação sobre a MB 15-7 pode ser descrito como densa às nascentes, com atributos florestais que remontam as condições ambientais da Mata Atlântica Ombrófila Densa de Terras Baixas, em regeneração avançada. Contudo, conforme as propriedades edificadas e vias públicas em AUC são identificadas no ambiente, a vegetação deixa tal estado “natural” e tende às árvores isoladas e/ou sem vegetação.

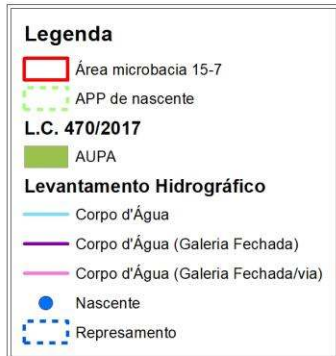
Figura 9: Restrições ambientais na microbacia 15-7.

O mapa a seguir identifica as áreas de restrições ambientais encontradas, identificadas como Áreas Urbanas de Proteção Ambiental e Áreas de Preservação Permanente de nascentes.

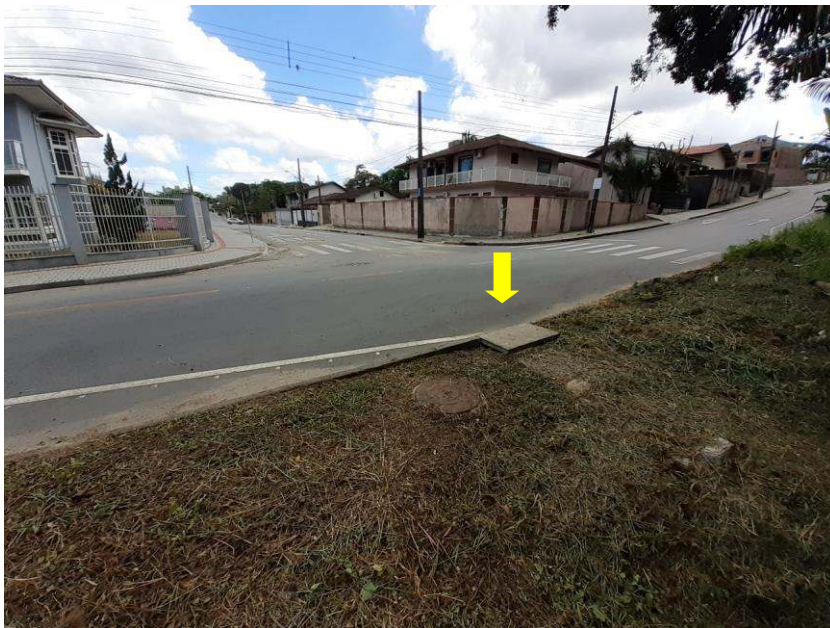
Figura 12: Boca de lobo integrado ao trecho 25, rua Francisco Bernardo Boettcher. Fonte: Autores.

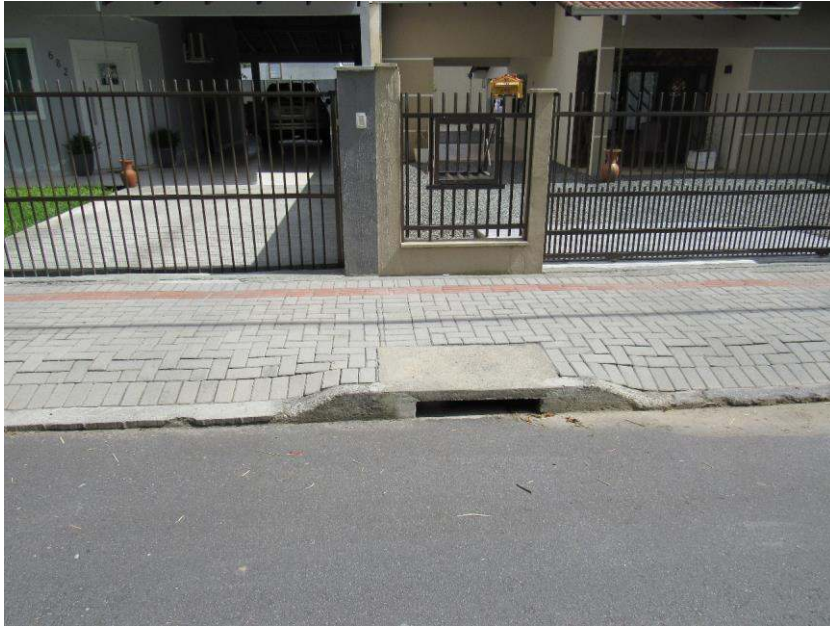
Figura 13: Boca de lobo na rua Francisco Bernardo Boettcher, trecho 25. Fonte: Autores.

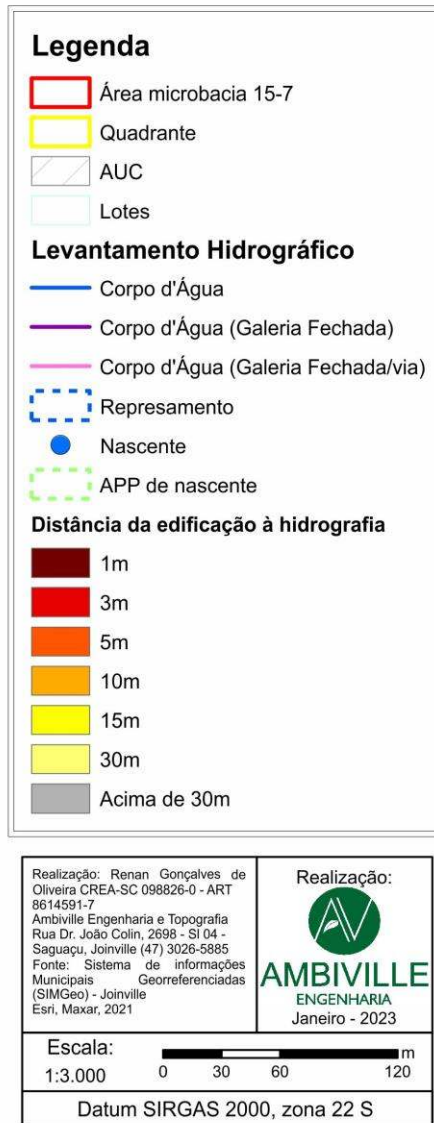
Figura 19: Quadrante A.

Conforme levantamento hidrográfico, o trecho 16E intercepta a área desbastada do lote, porém, *in loco* verificou-se que o curso d'água está entre a área vegetada.

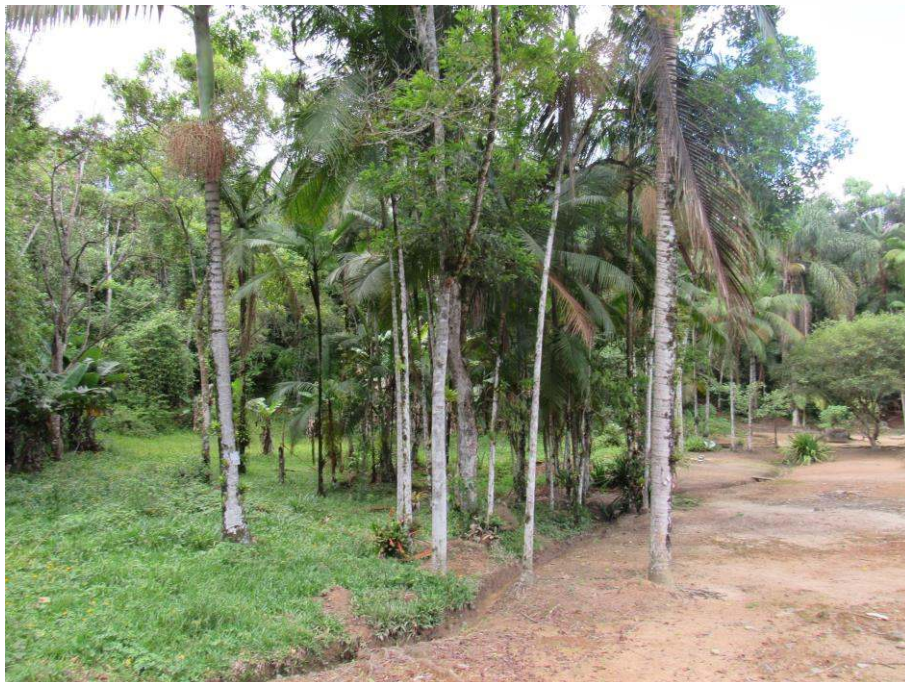
Figura 26: Vala com águas servidas, seguindo em direção ao trecho 17B.
